# Asbestinventarisatetest

Kooigemwegel 12, 8554 Zwevegem

Attestnummer : 20250909-000476.000

**Niet-asbestveilig**

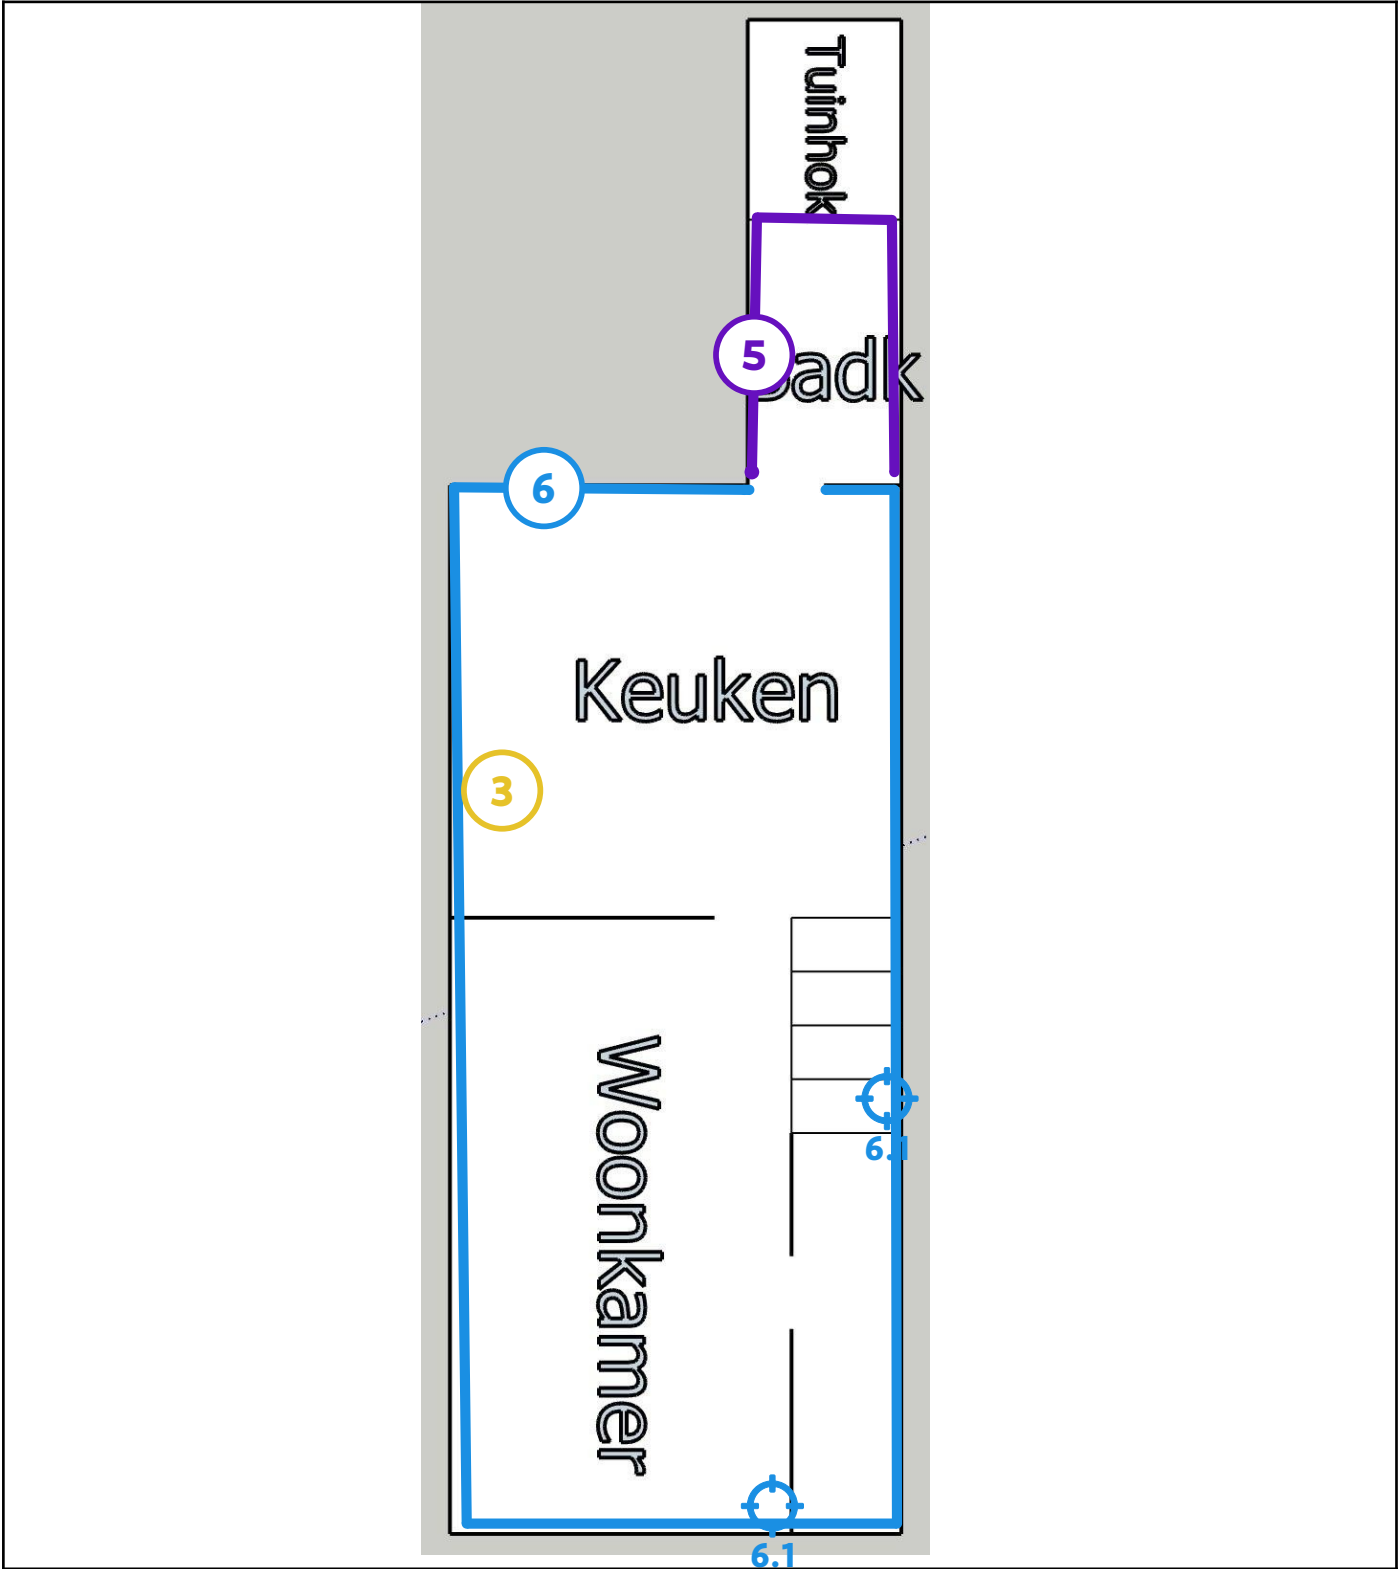
Plan 1.1: gelijkvloers

| 3. anti dreun spoelbak | Asbestmateriaal | Zorgvuldig beheren |
| 5. Tegellijm faience | Advies | - |

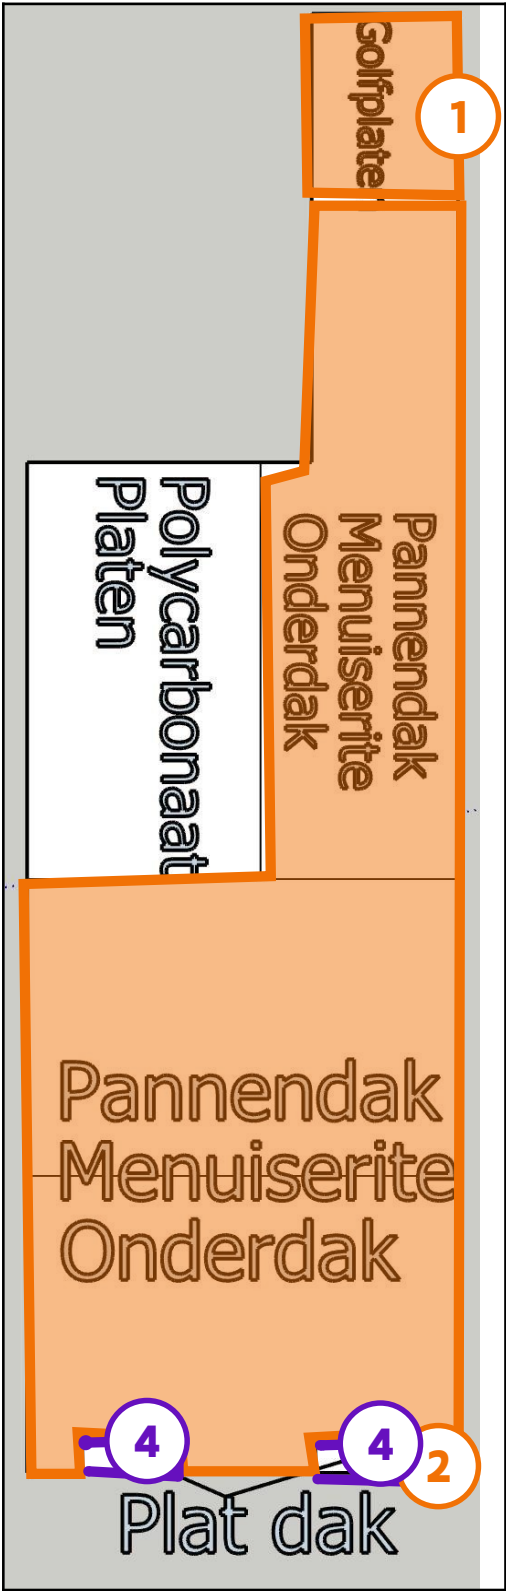
Plan 1.6: dakenplan

| 1. Golfplaten dak tuinhok | Asbestmateriaal | Verwijderen |
| 2. Onderdakplaat | Asbestmateriaal | Maatregelen nemen |
| 4. Plat dak dakkapel | Beperking | - |

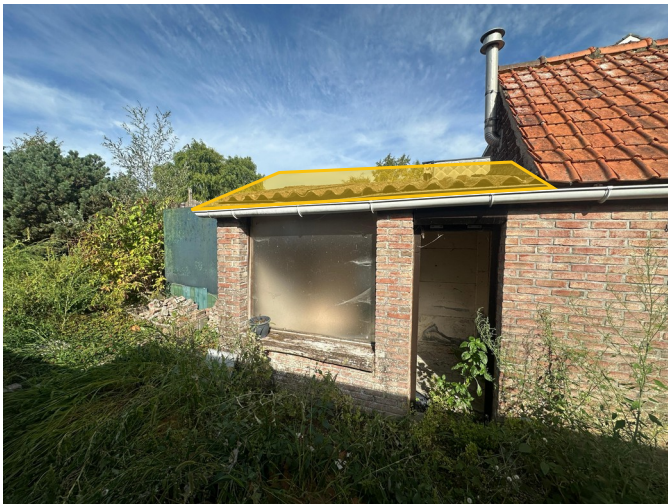
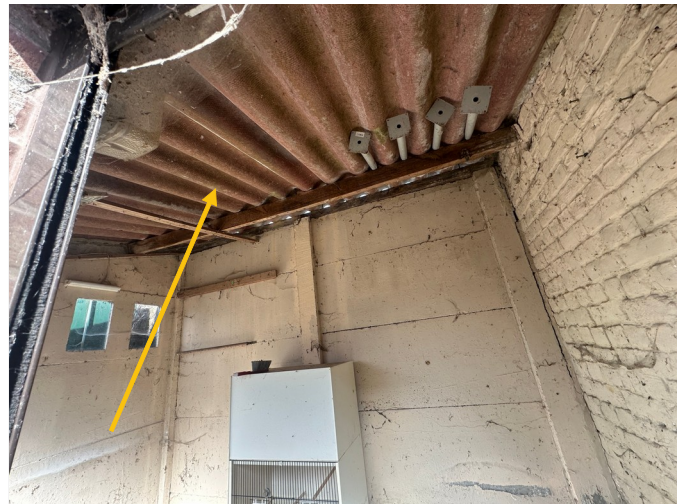
Het asbestmateriaal valt onder de mijlpaal van 2034.

Verwijderen

| Eindbeoordeling materiaalrisico | Verhoogd materiaalrisico en/of verhoogde kans op vezelvrijgave |

| Asbestsoort (vezeltype) | Crocidoliet aanwezig |
| Toestand van het materiaal | Licht beschadigd, licht verweerd. Intact calciumsilicaatmateriaal of categorie III 'gebondenheid' |

| Beschrijving | Golfplaten dak tuinhok |
| Hoeveelheid (oppervlakte - aantal) | <ul style="list-style-type: none"><li>• 20,00 m<sup>2</sup> - 1 stuk</li></ul> |

- Zorg voor een veilig beheer. Vermijd het beschadigen van het asbestmateriaal. Controleer de toestand jaarlijks op wijzigingen.
- Hemelwater dat afspoelt van asbestcement daken of gevels kan asbestdeeltjes bevatten. Gebruik het enkel voor gesloten circuits (bv. spoelen toiletten). Reinig na het vervangen van het dak of de gevel de dakgoten en regenwaterput of -ton om asbesthoudend sediment of slib te verwijderen
- Voer bijkomende staalname(s) uit.

- Eenvoudige handelingen: mag via doe-het-zelf of door werknemer(s) met opleidingsattest eenvoudige handelingen wrik de golfplaten met manuele hulpmiddelen (koevoet, klauwhamer, etc.) voorzichtig los (benevel fixatiepunten) en zorg ervoor dat de golfplaten niet breken tijdens verhandelen. de platen voorzichtig naar begane grond brengen zonder gooien. Vervolgens de golfplaten in een daartoe bestemde afvalzak voor asbest opbergen. draag PBM's tijdens de werken. ( masker min type FFP 3 en overall type III klasse 5 of 6)

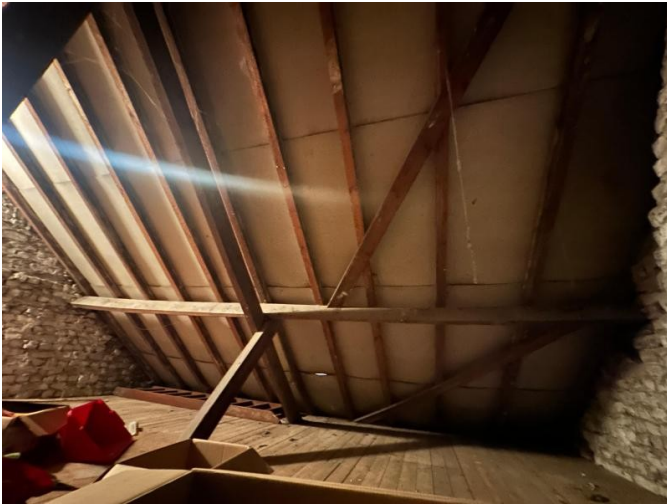
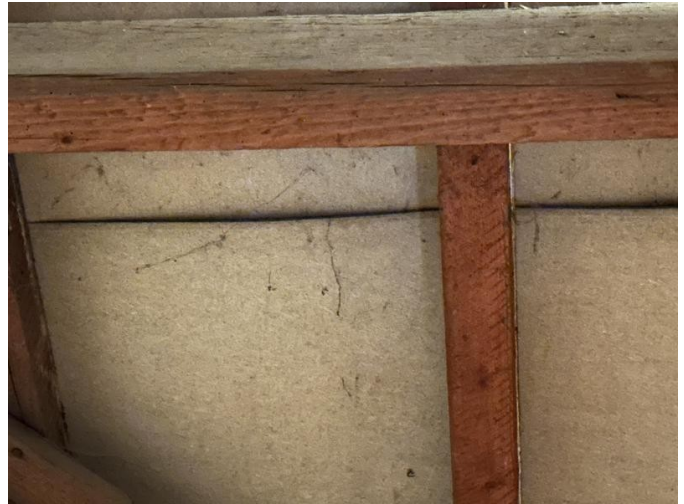
Het asbestmateriaal valt onder de mijlpaal van 2040.

Maatregelen nemen

| Eindbeoordeling materiaalrisico | Verhoogd materiaalrisico en/of verhoogde kans op vezelvrijgave |

| Asbestsoort (vezeltype) | Crocidoliet aanwezig |
| Toestand van het materiaal | Licht beschadigd, licht verweerd. Intact calciumsilicaatmateriaal of categorie III 'gebondenheid' |

| Beschrijving | Onderdakplaat |
| Hoeveelheid (oppervlakte - dikte - aantal) | <ul style="list-style-type: none"><li>• 100,00 m<sup>2</sup> - 0,50 cm - 1 stuk</li></ul> |

- Zorg voor een veilig beheer en verwijder dit asbestmateriaal wanneer het bij werken eenvoudig bereikbaar wordt. Controleer de toestand jaarlijks op wijzigingen.

- Eenvoudige handelingen: mag via doe-het-zelf of door werknemer(s) met opleidingsattest eenvoudige handelingen  
Verwijder de dakpannen. Erna voorzichtig houten draaglatjes en onderdakplaten loswrikken, asbesthoudende platen één voor één en in hun geheel verwijderen. Niet gooien en geen stortkokers gebruiken.

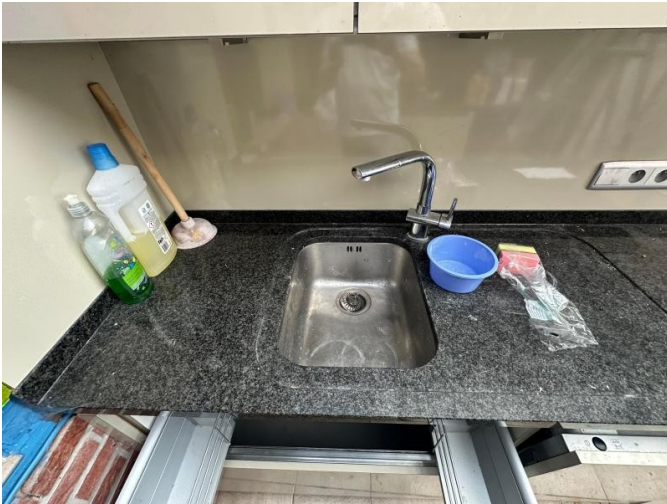
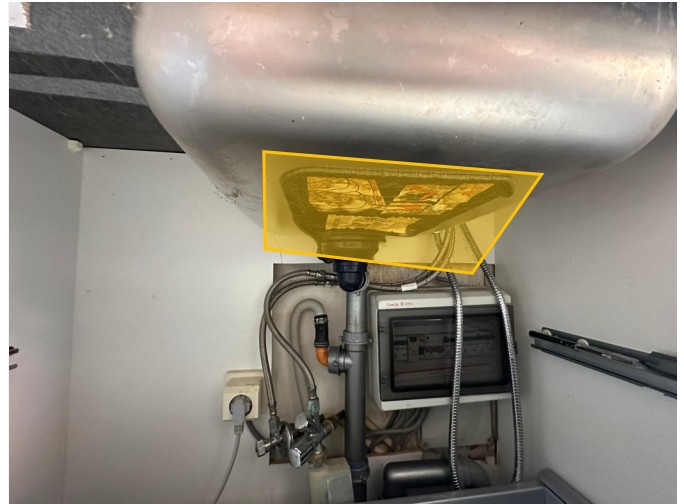
Het asbestmateriaal valt onder de mijlpaal van 2040.

Zorgvuldig beheren

| Eindbeoordeling materiaalrisico | Laag materiaalrisico en/of verlaagde kans op vezelvrijgave |

| Asbestsoort (vezeltype) | Alleen chrysotiel |
| Toestand van het materiaal | Licht beschadigd, licht verweerd. Intact calciumsilicaatmateriaal of categorie III 'gebondenheid' |

| Beschrijving | anti dreun spoelbak |

- Zorg voor een veilig beheer. Vermijd het beschadigen van het asbestmateriaal. Controleer de toestand jaarlijks op wijzigingen.
- Voer bijkomende staalname(s) uit.

- Eenvoudige handelingen: mag via doe-het-zelf of door werknemer(s) met opleidingsattest eenvoudige handelingen  
De spoelbak in zijn geheel verwijderen zonder de aanwezige roofing te beschadigen. Bij verwijdering spoelbak, de roofing voldoende fixeren, zodat er geen vezels kunnen vrijkomen.

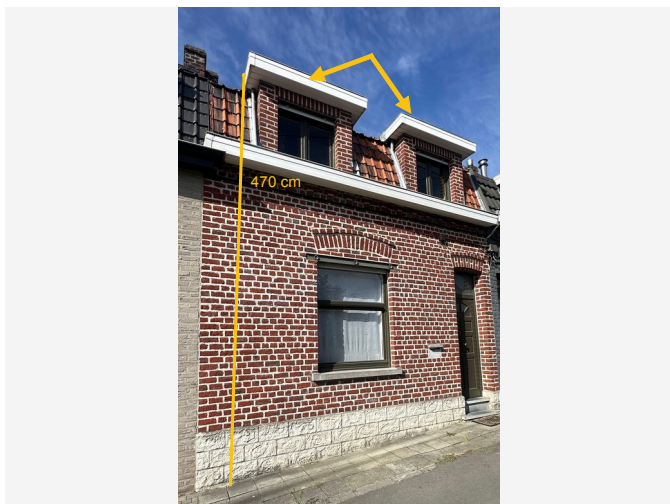
Situeringfoto

**Reden:** Het te onderzoeken materiaal situeert zich hoger dan 3,50 m te rekenen vanaf een veilige ondergrond

| (Asbest)materiaal | Dak- en gevelbekleding - Roofing |
| Karakterisatie | Asbest (verdacht) |

**Uitleg van de asbestdeskundige:** Mits een hoogtewerker kan dit geïnspecteerd worden.

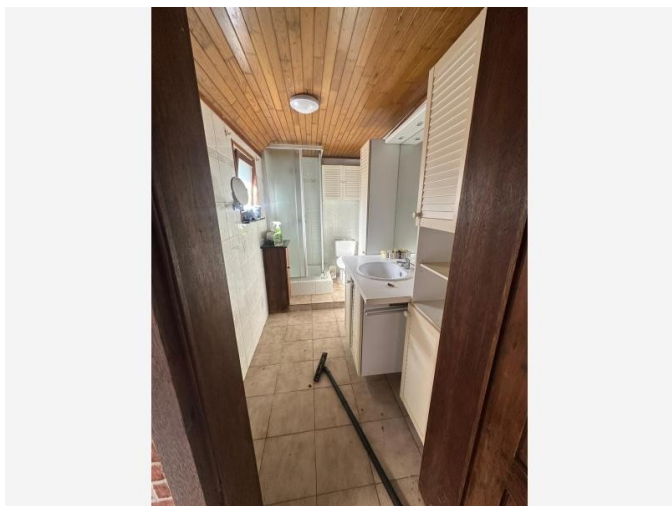
Vrije foto

De badkamer is voorzien van een intacte tegelwand bestaande uit faiencetegels of recente tegels. De tegellijm die in de risicobouwjaar gebruikt werd om faiencetegels te verlijmen, kan asbesthoudend zijn. Zwarte tegellijm is meestal asbesthoudend, witte of cremekleurige tegellijm is in bepaalde gevallen asbesthoudend.

Bij het uitgevoerde niet-destructieve onderzoek met het oog op het opstellen van het OVAM-asbestattest, werd geen tegellijm waargenomen, gezien de tegelwand volledig intact is."

Wanneer de bestaande tegelwand verwijderd, hersteld of afgebroken wordt, dient men er rekening mee te houden dat de eventueel aanwezige oude lijmlaag mogelijk asbesthoudend kan zijn. Bijkomend onderzoek en/of staalname is in dat geval aangewezen.

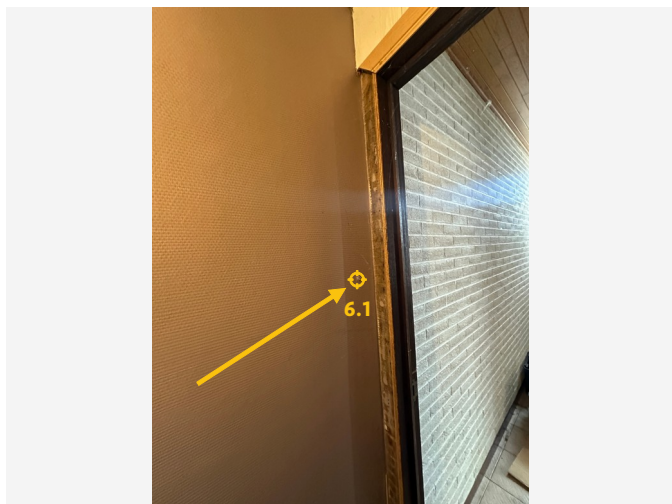
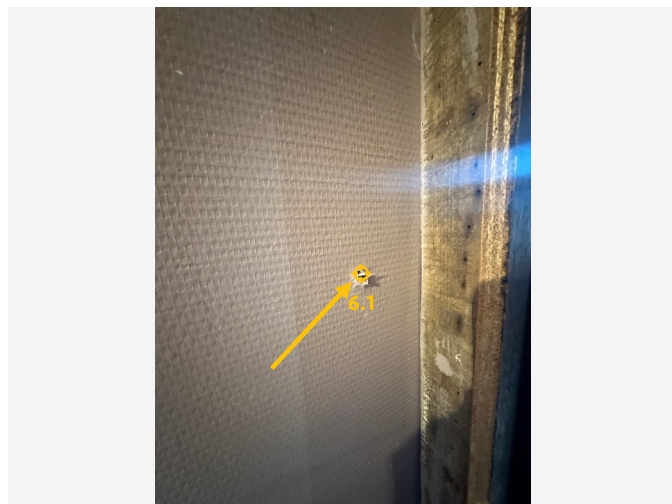
## Fiche 6: MM01 Pleisterwerk muur

Geen asbest

| # | Type | Referentie | Resultaat |
|---|---|---|---|
| 6.1 | Mengmonster | MM01 | Geen asbest |

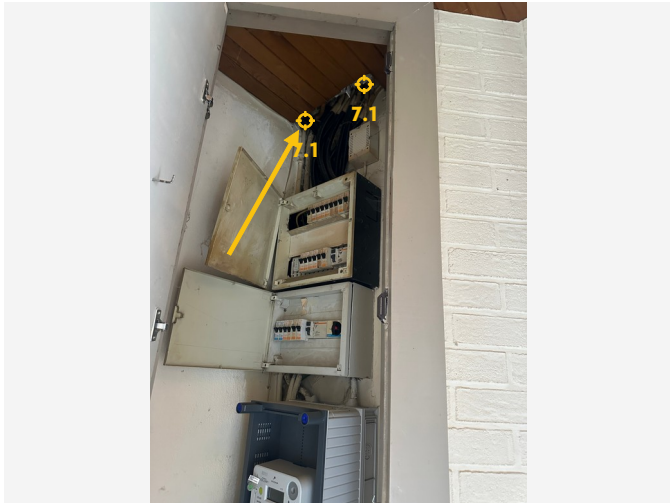
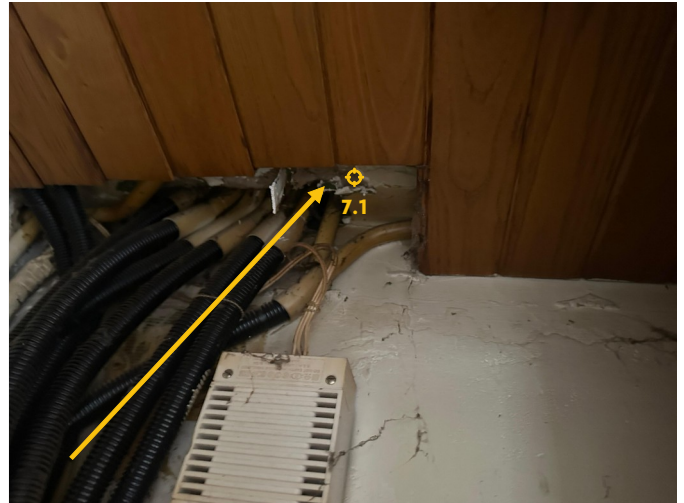
Geen asbest

| # | Type | Referentie | Resultaat |
|---|---|---|---|
| 7.1 | Mengmonster | MM02 | Geen asbest |

| Opmerking | De plafonds zijn afgedekt met plaatmateriaal. Erachter kan er nog pleisterwerk aanwezig zijn. Stalen zijn genomen aan zekeringkast omdat er geen andere plaatsen vrij waren. |
