Asbestinventarisatetest

Kooigemstraat 60, 8554 Zwevegem

Attestnummer : 20230417-000231.000

Uitgegeven op : 17.04.2023

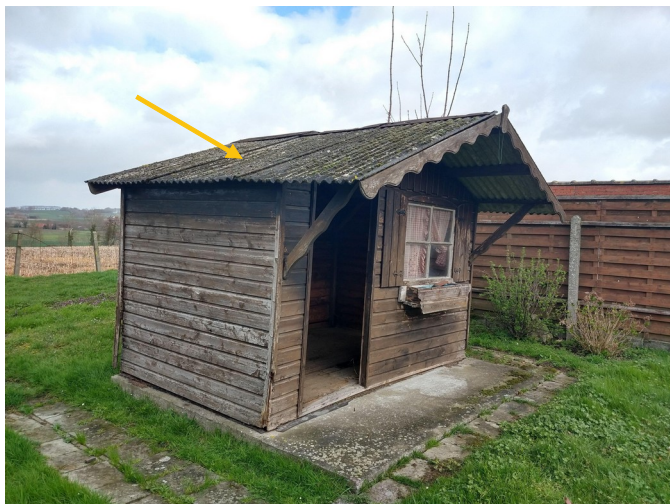
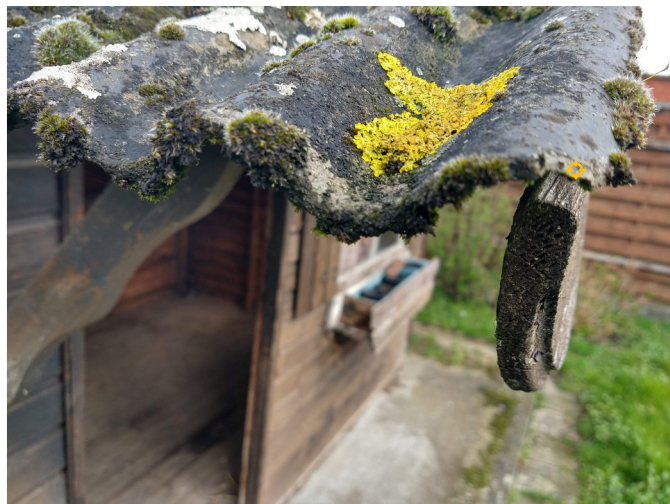
Eindbeoordeling materiaalrisico	Verhoogd materiaalrisico en/of verhoogde kans op vezelvrijgave
Opmerking	Er is geen dakgoot aanwezig. Het is dus mogelijk dat de afdruiptzone links en rechts van het tuinhuis gecontamineerd is met asbestvezels.

Gebondenheid	Categorie 1: hechtgebonden in oorsprong
Asbestsoort (vezeltype)	Alleen chrysotiel
Asbestconcentratie	Laag (< 50%)
Afschermingsgraad van het gehele materiaal	Geheel of deels vrij aan de buitenlucht
Toestand van het materiaal	Matig beschadigd, matig verweerd

#	Type	Referentie	Resultaat
1.1	Puntmonster	KOOI60-230325-8	Chrysotiel

Beschrijving	Tuinhuis: golfplaten als dakbedekking
Omgeving	Buiten
Primaire drager	Schuin dak
Asbestmateriaal	Dak- en gevelbekleding - Golfplaat
Bindmiddel van asbestmateriaal	Cement
Gebondenheid op basis van bindmiddel	Hecht

Verwijderen

- Zorg voor een veilig beheer. Vermijd het beschadigen van het asbestmateriaal. Controleer de toestand jaarlijks op wijzigingen.

- Eenvoudige handelingen: mag via doe-het-zelf of door werknemer(s) met opleidingsattest eenvoudige handelingen
Kan eenvoudig verwijderd worden zonder breken mits inachtnaam van de nodige veiligheidsmaatregelen.

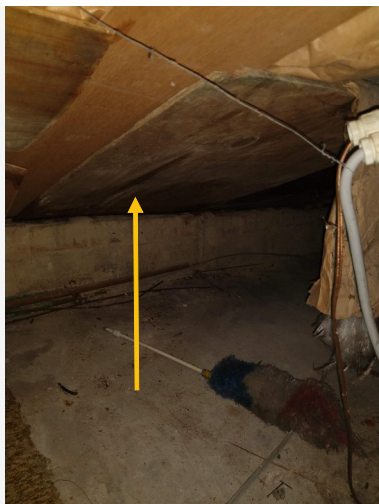
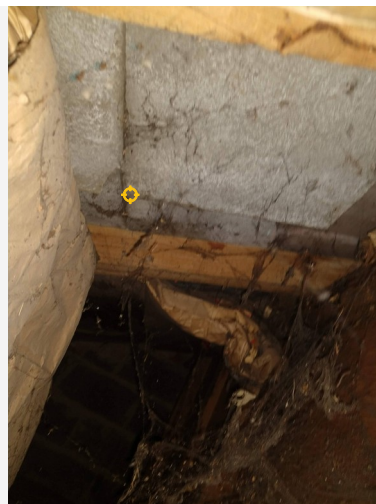
Eindbeoordeling materiaalrisico	Laag materiaalrisico en/of verlaagde kans op vezelvrijgave
---------------------------------	--

Gebondenheid	Categorie 1: hechtgebonden in oorsprong
Asbestsoort (vezeltype)	Crocidoliet aanwezig
Asbestconcentratie	Laag (< 50%)
Afschermingsgraad van het gehele materiaal	Geheel of deels (ook) vrij aan de binnenlucht
Toestand van het materiaal	Onbeschadigd, niet verweerd

#	Type	Referentie	Resultaat
2.1	Puntmonster	KOOI60-230325-1	Chrysotiel, Crocidoliet

Beschrijving	Zolder: onderdak
Omgeving	Binnen
Primaire drager	Schuin dak
Asbestmateriaal	Plaat, paneel, tablet - Type Menuiserite
Bindmiddel van asbestmateriaal	Cement
Gebondenheid op basis van bindmiddel	Hecht
Hoeveelheid (oppervlakte - dikte - aantal)	• 110,00 m ² - 0,50 cm - 1 stuk
Totaal volume	0,55 m ³

Zorgvuldig beheren

- Zorg voor een veilig beheer en verwijder dit asbestmateriaal wanneer het bij werken eenvoudig bereikbaar wordt. Controleer de toestand jaarlijks op wijzigingen.

- Eenvoudige handelingen: enkel door erkend asbestverwijderaar
De onderdakplaten kunnen pas verwijderd worden na het wegnemen van de dakpannen.

Aangezien deze platen genageld zijn en niet verwijderd kunnen worden zonder deze te breken, doet men best een beroep op een erkend asbestverwijderaar. Veiligheidsmaatregelen om contaminatie naar de omgeving te voorkomen zijn nodig.

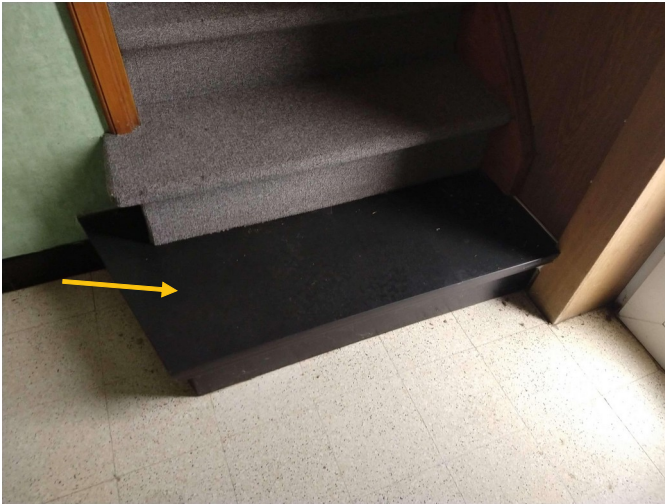
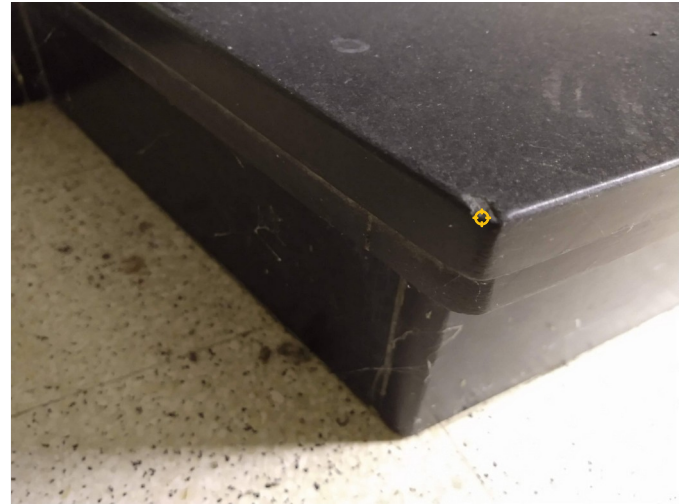
Eindbeoordeling materiaalrisico	Zeer laag materiaalrisico en/of zeer lage kans op vezelvrijgave
---------------------------------	---

Gebondenheid	Categorie 1: hechtgebonden in oorsprong
Asbestsoort (vezeltype)	Alleen chrysotiel
Asbestconcentratie	Laag (< 50%)
Afschermingsgraad van het gehele materiaal	Geheel of deels (ook) vrij aan de binnenlucht
Toestand van het materiaal	Onbeschadigd, niet verweerd

#	Type	Referentie	Resultaat
3.1	Puntmonster	KOOI60-230325-7	Chrysotiel

Beschrijving	Gelijkvloers : trap - onderste trede
Omgeving	Binnen
Primaire drager	Vaste trap, vaste ladder
Asbestmateriaal	Plaat, paneel, tablet - Type Massal
Bindmiddel van asbestmateriaal	Cement
Gebondenheid op basis van bindmiddel	Hecht
Hoeveelheid (oppervlakte - dikte - aantal)	• 0,50 m ² - 4,00 cm - 1 stuk
Totaal volume	0,02 m ³

Zorgvuldig beheren

- Zorg voor een veilig beheer. Vermijd het beschadigen van het asbestmateriaal. Controleer de toestand jaarlijks op wijzigingen.

- Eenvoudige handelingen: mag via doe-het-zelf of door werknemer(s) met opleidingsattest eenvoudige handelingen
Kan eenvoudig verwijderd worden zonder breken mits inachtnaam van de nodige veiligheidsmaatregelen.

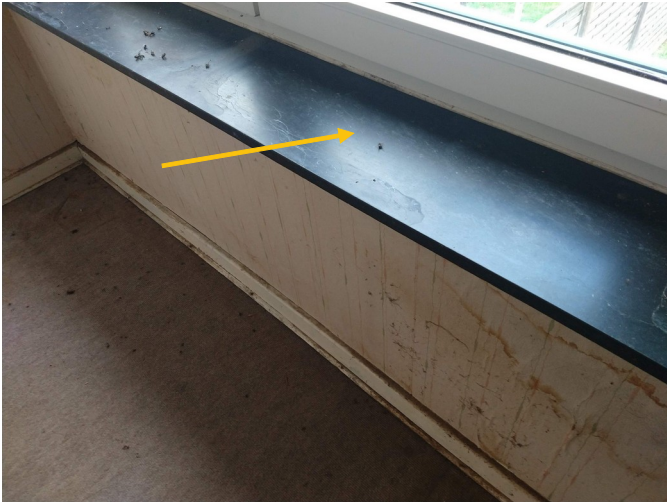
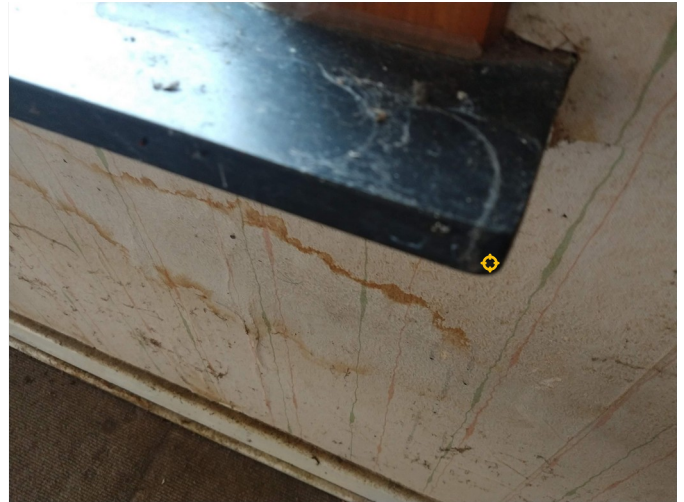
Fiche 4: Verd. +1 en gelijkvloers: zwarte venstertabletten

Eindbeoordeling materiaalrisico	Zeer laag materiaalrisico en/of zeer lage kans op vezelvrijgave
---------------------------------	---

Gebondenheid	Categorie 1: hechtgebonden in oorsprong
Asbestsoort (vezeltype)	Alleen chrysotiel
Asbestconcentratie	Laag (< 50%)
Afschermingsgraad van het gehele materiaal	Geheel of deels (ook) vrij aan de binnenlucht
Toestand van het materiaal	Onbeschadigd, niet verweerd

#	Type	Referentie	Resultaat
4.1	Puntmonster	KOOI60-230325-5	Chrysotiel

Beschrijving	Verd. +1 en gelijkvloers: zwarte venstertabletten
Omgeving	Binnen
Primaire drager	Wandopening verticaal (raam, deur, ...)
Asbestmateriaal	Plaat, paneel, tablet - Type Massal
Bindmiddel van asbestmateriaal	Cement
Gebondenheid op basis van bindmiddel	Hecht
Hoeveelheid (oppervlakte - dikte - aantal)	• 0,25 m ² - 2,00 cm - 10 stuks
Totaal volume	0,05 m ³

Eenvoudig bereikbaar	Ja
Bevestigingswijze	<ul style="list-style-type: none">• Verlijmd, ingegoten, versmeerd
Identificatiemethode	Vaststelling met monstername
Destructieve handeling voor identificatie	Nee
Opmerking	Op verdieping +1 bevinden zich 4 asbesthoudende venstertabletten, op het gelijkvloers 6 stuks.

Zorgvuldig beheren

- Zorg voor een veilig beheer. Vermijd het beschadigen van het asbestmateriaal. Controleer de toestand jaarlijks op wijzigingen.

- Eenvoudige handelingen: mag via doe-het-zelf of door werknemer(s) met opleidingsattest eenvoudige handelingen
Kan eenvoudig verwijderd worden zonder breken mits inachtnaam van de nodige veiligheidsmaatregelen.

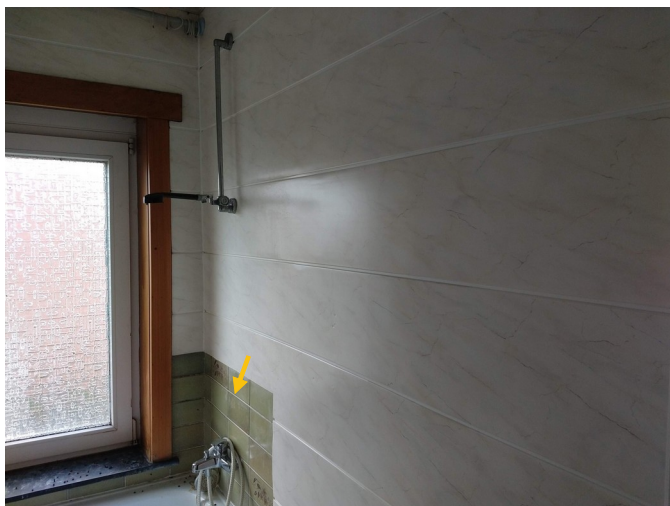
Cementlijm van faïencetegels kan mogelijks asbest bevatten. Op het moment van de opmaak van het asbestattest zijn de faïencetegels intact.

Er zijn faïencetegels aanwezig in de badkamer +1 (2 m²) en de keuken +0 (4 m²).

Bij eventuele renovatiewerken is een bijkomende staalname aangewezen.

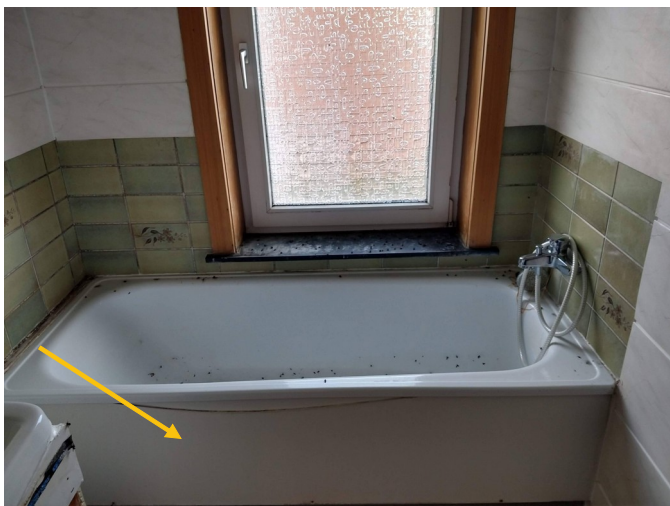
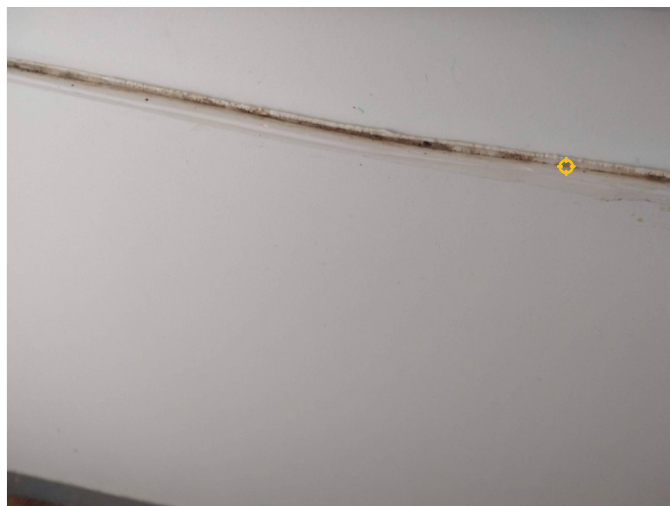
Geen asbest

#	Type	Referentie	Resultaat
6.1	Puntmonster	KOOI60-230325-6	Geen asbest

Beschrijving	Verd +1: badkamer - plaat aan badkuip
Omgeving	Binnen
Primaire drager	Inrichting (meubilair, ...)
Bindmiddel van materiaal	Hout

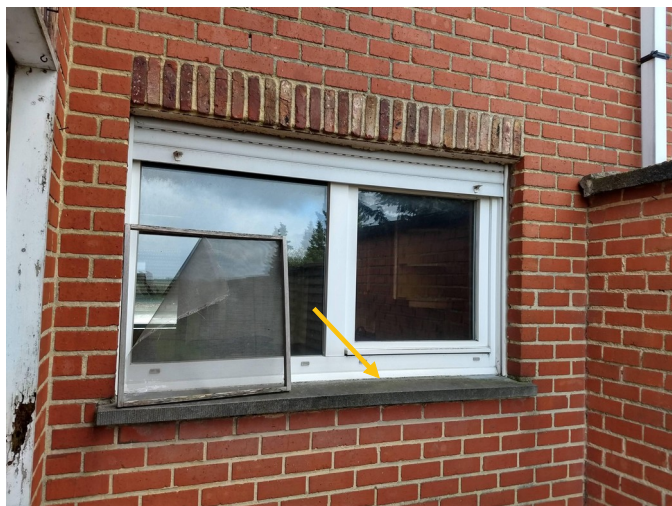
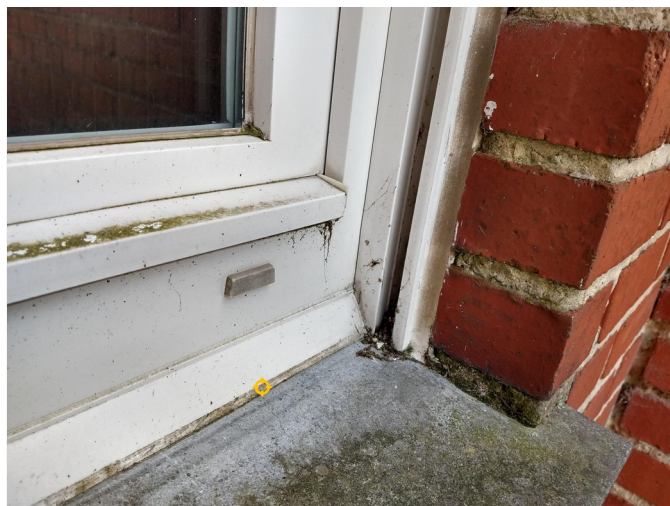
Geen asbest

#	Type	Referentie	Resultaat
7.1	Puntmonster	KOOI60-230325-9	Geen asbest

Beschrijving	Mastiek tussen raam-/deurkader en muur
Omgeving	Buiten
Primaire drager	Wandopening verticaal (raam, deur, ...)
Bindmiddel van materiaal	Kitten, mastiek, pasta

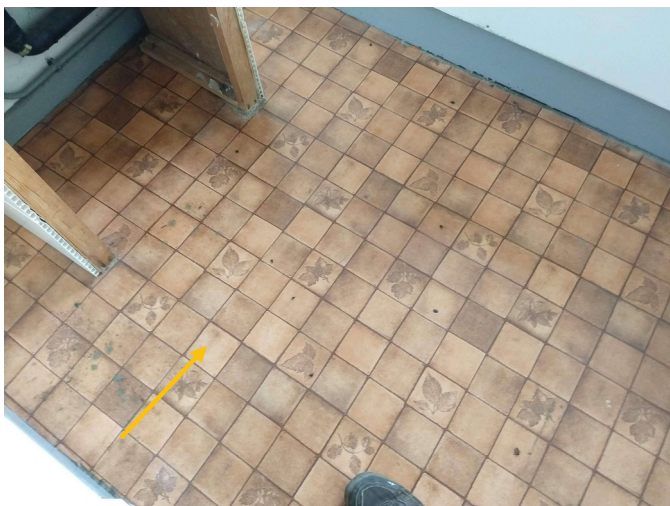
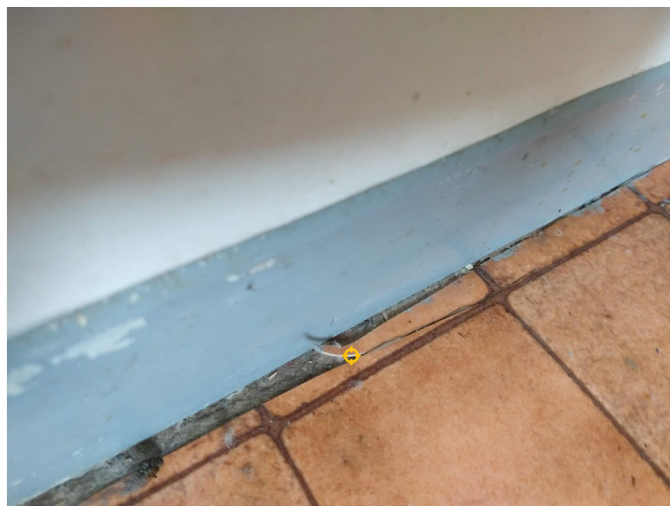
Geen asbest

#	Type	Referentie	Resultaat
8.1	Puntmonster	KOOI60-230325-4	Geen asbest

Beschrijving	Verd +1: badkamer - vloerbekleding
Omgeving	Binnen
Primaire drager	Vloer
Bindmiddel van materiaal	Kunststof of -hars

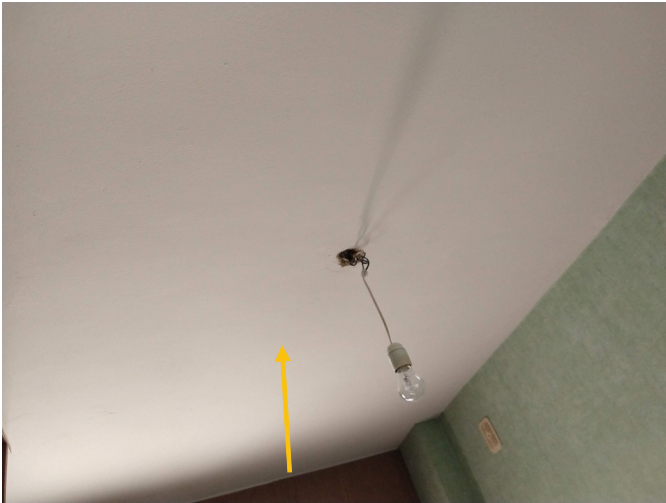
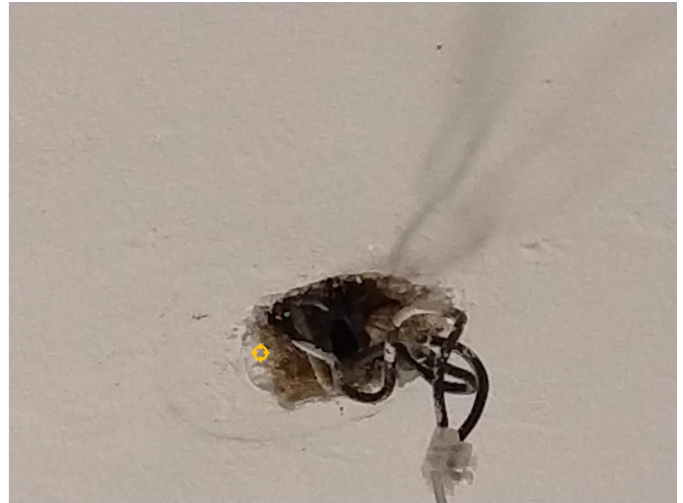
Fiche 9: Pleisterwerk plafond

Geen asbest

#	Type	Referentie	Resultaat
9.1	Mengmonster	KOOI60-230325-3	Geen asbest

Beschrijving	Pleisterwerk plafond
Omgeving	Binnen
Primaire drager	Plafond

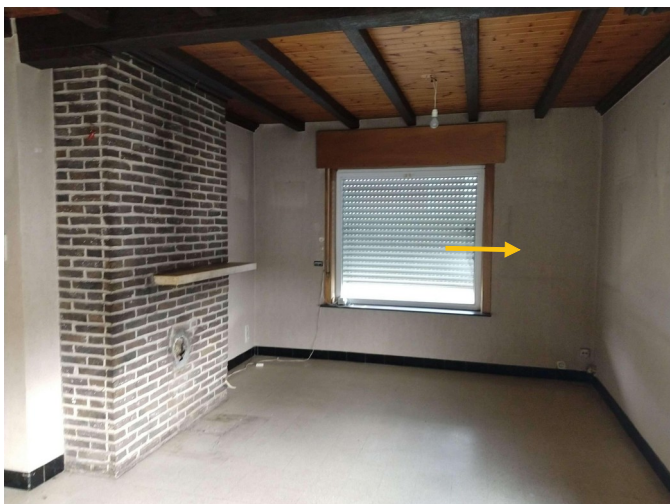
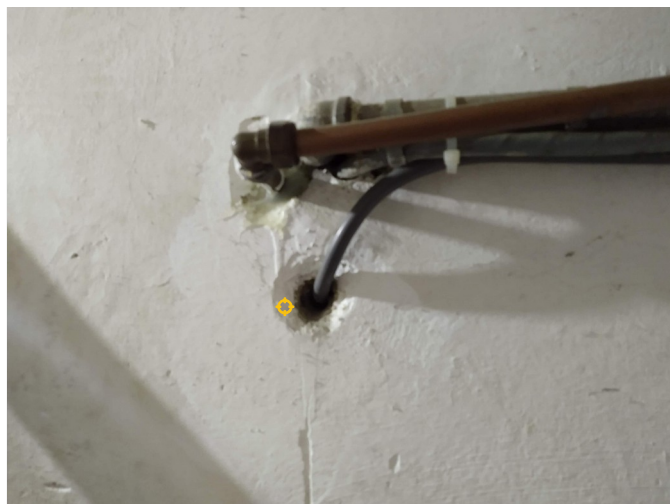
Fiche 10: Pleisterwerk muren

Geen asbest

#	Type	Referentie	Resultaat
10.1	Mengmonster	KOOI60-230325-2	Geen asbest

Beschrijving	Pleisterwerk muren
Omgeving	Binnen
Primaire drager	Binnenwand
