Asbestinventarisatetest

Moenstraat 27, 8554 Zwevegem

Attestnummer : 20230417-000221.000

Uitgegeven op : 17.04.2023

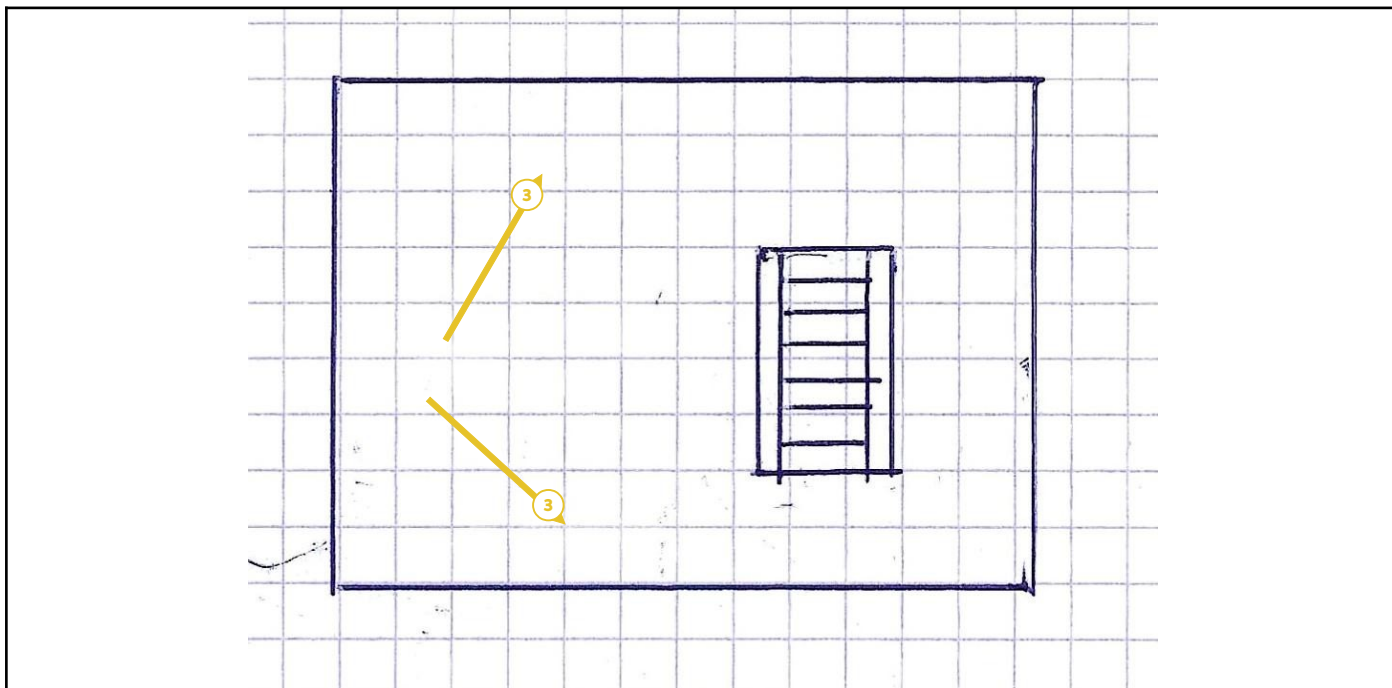
Plan 1.3: Zolder

Beschrijving	Type	Actie
3. Zolder: onderdak	Asbestmateriaal	Zorgvuldig beheren

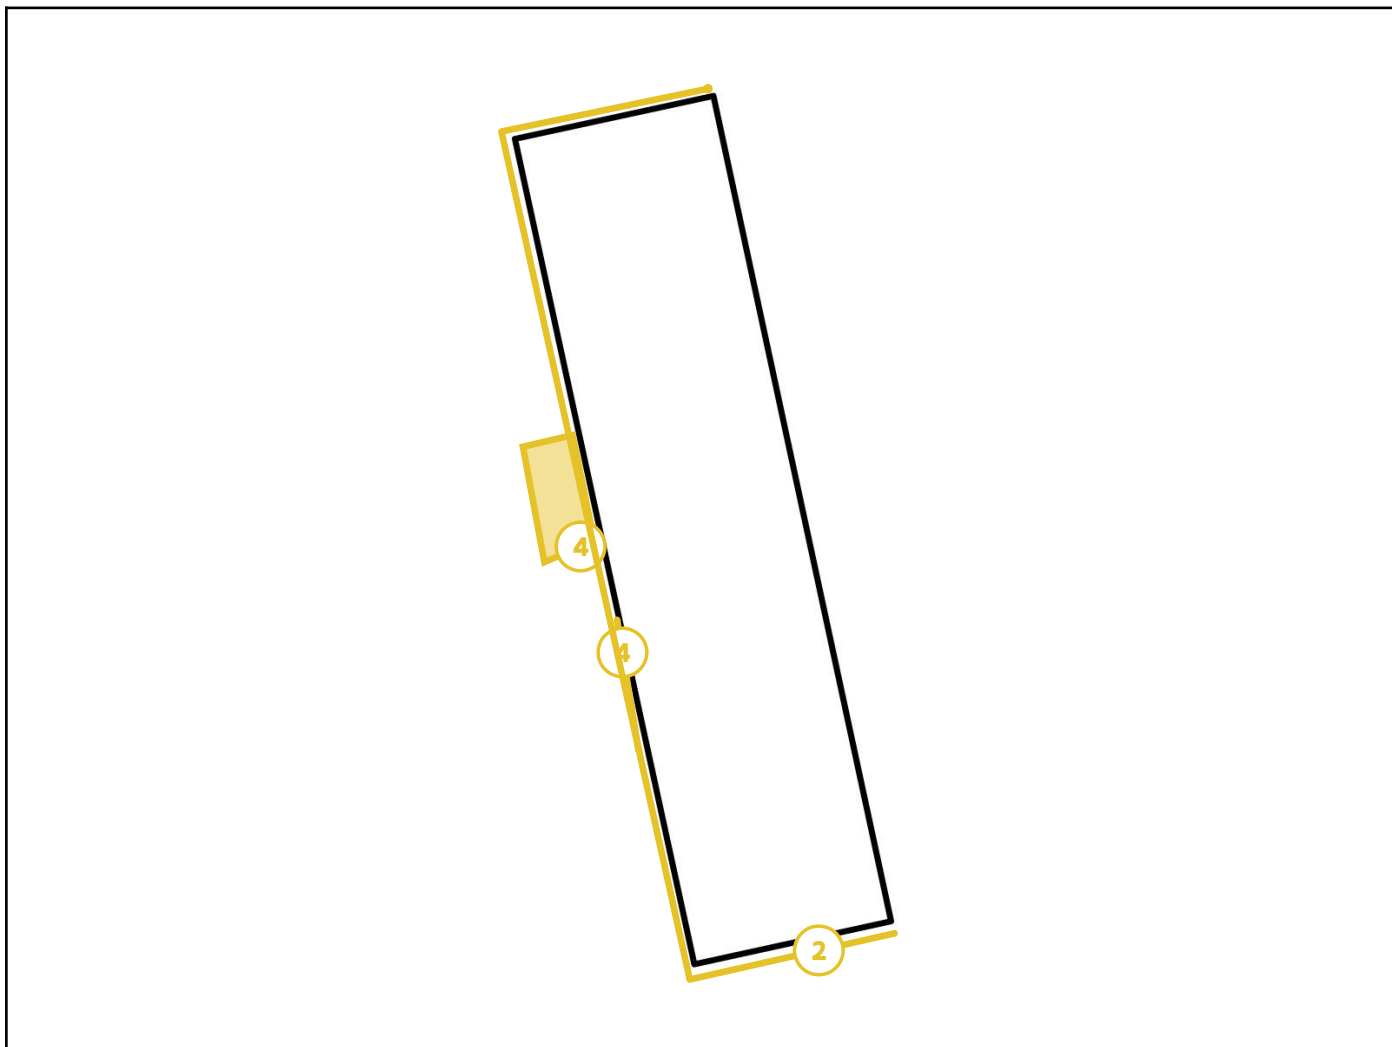
Plan 2.1: Duiventil 1

Beschrijving	Type	Actie
2. Duiventil 1: platen afwerking onderkant	Asbestmateriaal	Zorgvuldig beheren
4. Duiventil 1: plaatjes aan toegangsluiken duiven	Asbestmateriaal	Zorgvuldig beheren

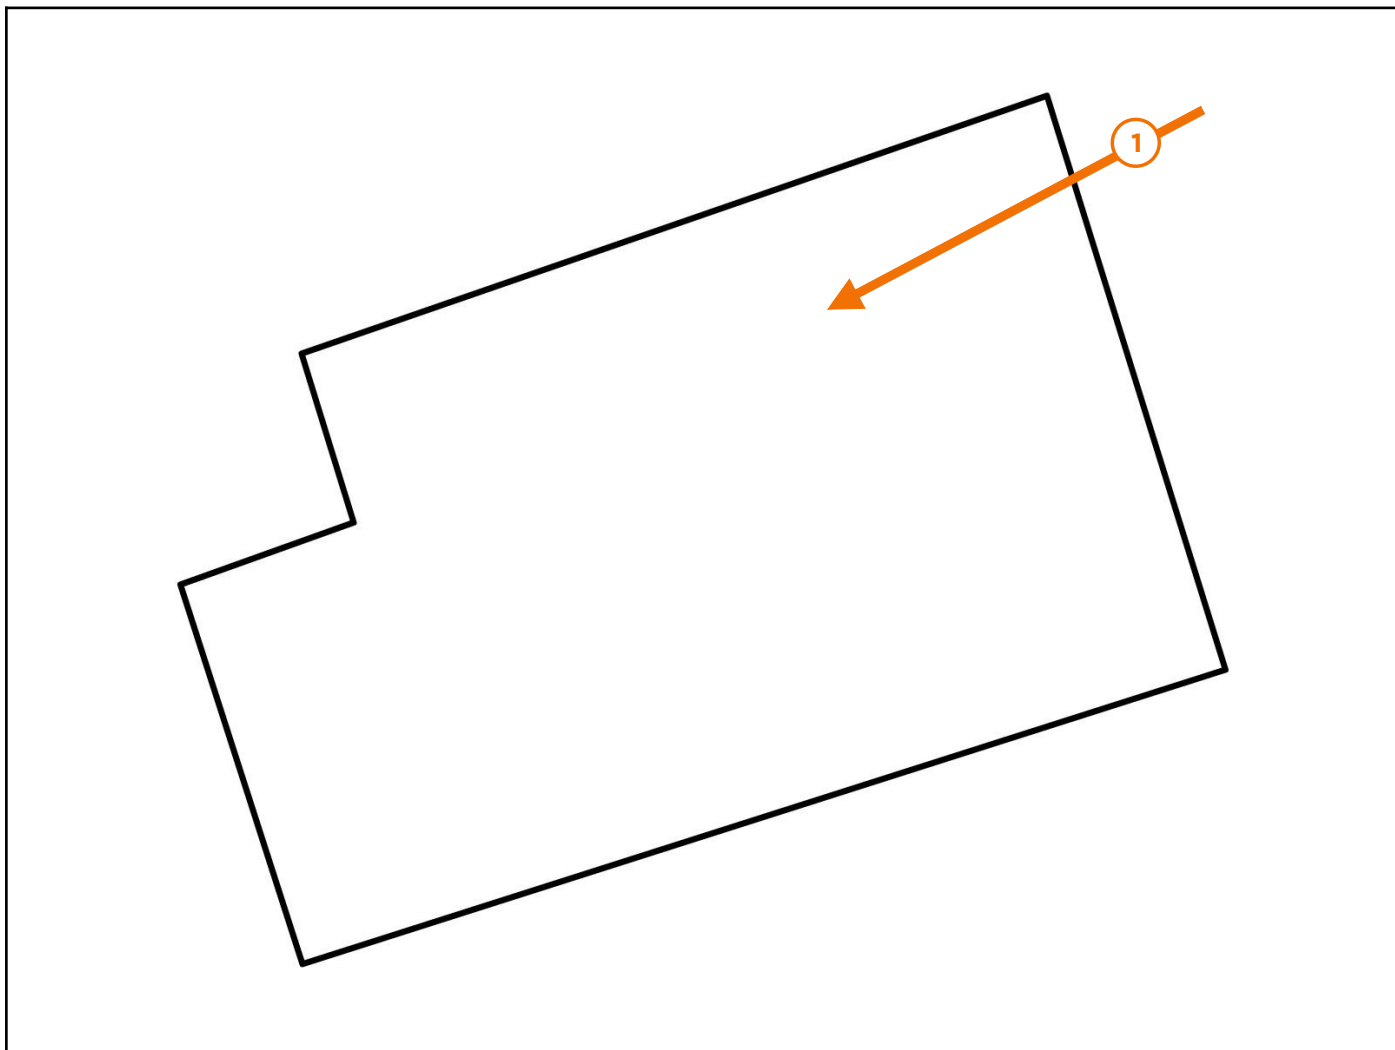
Plan 3.1: Duiventil 2

Beschrijving	Type	Actie
1. Duiventil 2: golfplaten als dakbedekking	Asbestmateriaal	Verwijderen

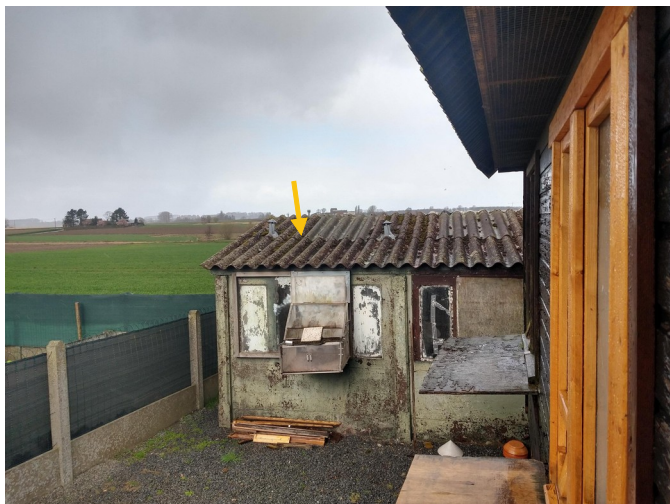
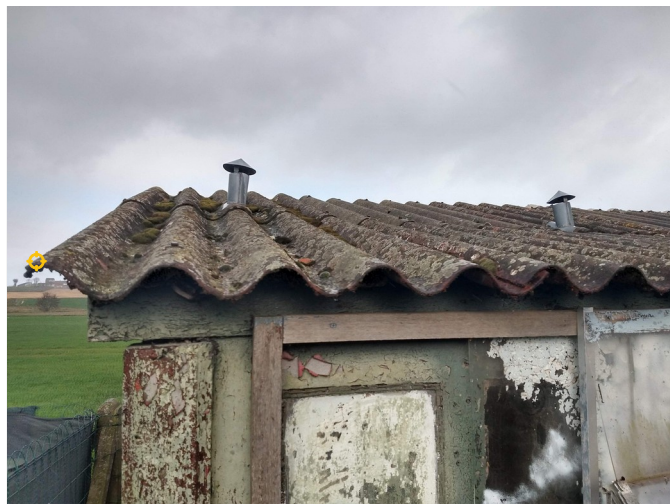
Het asbestmateriaal valt onder de mijlpaal van 2034.

Eindbeoordeling materiaalrisico	Verhoogd materiaalrisico en/of verhoogde kans op vezelvrijgave
Opmerking	Er is geen dakgoot aanwezig. Het is dus mogelijk dat de afdruiptzone voor duiventil 2 gecontamineerd is met asbestvezels.

Gebondenheid	Categorie 1: hechtgebonden in oorsprong
Asbestsoort (vezeltype)	Alleen chrysotiel
Asbestconcentratie	Laag (< 50%)
Afschermingsgraad van het gehele materiaal	Geheel of deels vrij aan de buitenlucht
Toestand van het materiaal	Matig beschadigd, matig verweerd

Beschrijving	Duiventil 2: golfplaten als dakbedekking
Omgeving	Buiten
Primaire drager	Schuin dak
Asbestmateriaal	Dak- en gevelbekleding - Golfplaat
Bindmiddel van asbestmateriaal	Cement
Gebondenheid op basis van bindmiddel	Hecht

Verwijderen

- Zorg voor een veilig beheer. Vermijd het beschadigen van het asbestmateriaal. Controleer de toestand jaarlijks op wijzigingen.

- Eenvoudige handelingen: mag via doe-het-zelf of door werknemer(s) met opleidingsattest eenvoudige handelingen
Kan eenvoudig verwijderd worden zonder breken mits inachtnaeme van de nodige veiligheidsmaatregelen.

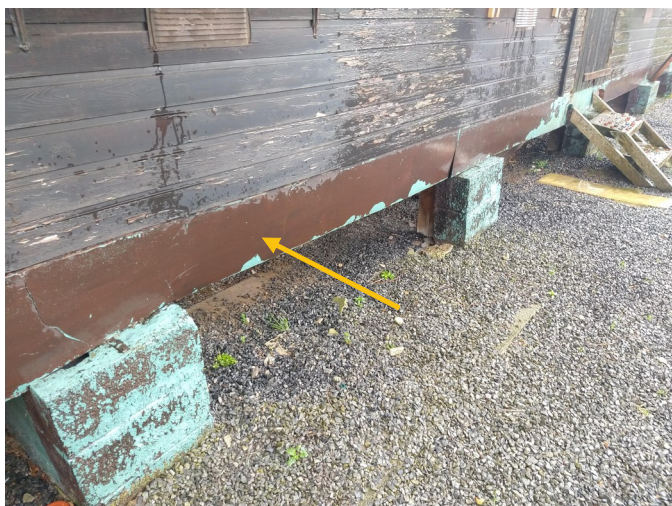
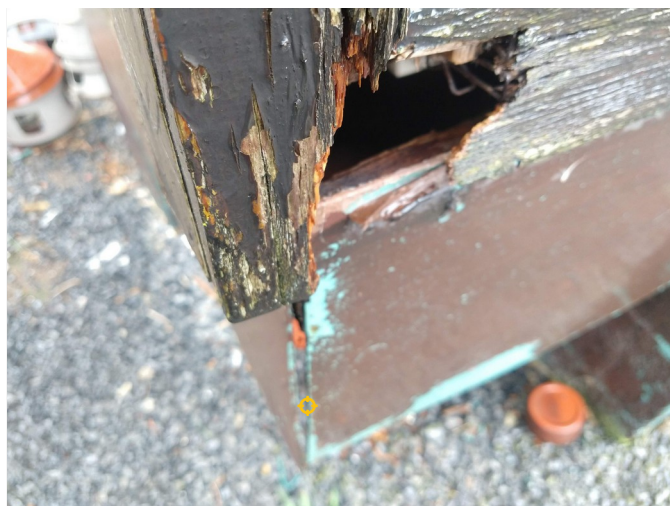
Het asbestmateriaal valt onder de mijlpaal van 2040.

Eindbeoordeling materiaalrisico	Laag materiaalrisico en/of verlaagde kans op vezelvrijgave
---------------------------------	--

Beschrijving	Duiventil 1: platen afwerking onderkant
Omgeving	Buiten
Primaire drager	Wand buitenschil
Asbestmateriaal	Plaat, paneel, tablet - Type Menuiserite
Bindmiddel van asbestmateriaal	Cement
Gebondenheid op basis van bindmiddel	Hecht
Hoeveelheid (oppervlakte - dikte - aantal)	• 5,00 m ² - 0,50 cm - 1 stuk

Zorgvuldig beheren

- Zorg voor een veilig beheer. Vermijd het beschadigen van het asbestmateriaal. Controleer de toestand jaarlijks op wijzigingen.

- Eenvoudige handelingen: mag via doe-het-zelf of door werknemer(s) met opleidingsattest eenvoudige handelingen
Kan eenvoudig verwijderd worden zonder breken mits inachtnaam van de nodige veiligheidsmaatregelen.

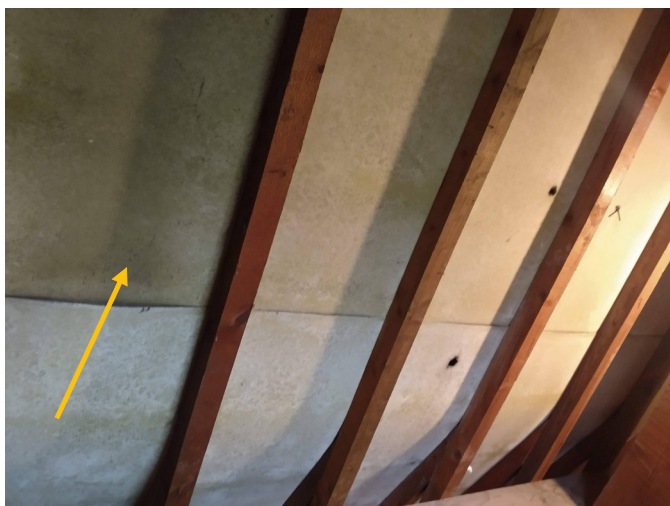
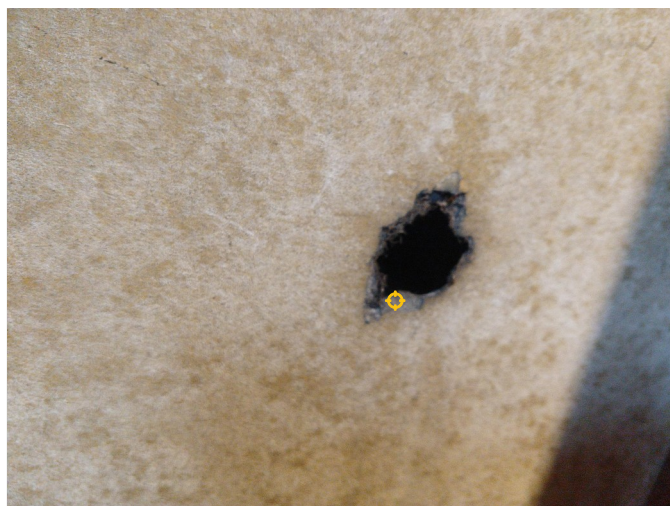
Het asbestmateriaal valt onder de mijlpaal van 2040.

Eindbeoordeling materiaalrisico	Zeer laag materiaalrisico en/of zeer lage kans op vezelvrijgave
---------------------------------	---

Beschrijving	Zolder: onderdak
Omgeving	Binnen
Primaire drager	Schuin dak
Asbestmateriaal	Plaat, paneel, tablet - Type Menuiserite
Bindmiddel van asbestmateriaal	Cement
Gebondenheid op basis van bindmiddel	Hecht
Hoeveelheid (oppervlakte - dikte - aantal)	• 60,00 m ² - 0,50 cm - 1 stuk

Zorgvuldig beheren

- Zorg voor een veilig beheer en verwijder dit asbestmateriaal wanneer het bij werken eenvoudig bereikbaar wordt. Controleer de toestand jaarlijks op wijzigingen.

- Eenvoudige handelingen: enkel door erkend asbestverwijderaar
De onderdakplaten kunnen pas verwijderd worden na het wegnemen van de dakpannen.

Aangezien deze platen genageld zijn en niet verwijderd kunnen worden zonder deze te breken, doet men best een beroep op een erkend asbestverwijderaar. Veiligheidsmaatregelen om contaminatie naar de omgeving te voorkomen zijn nodig.

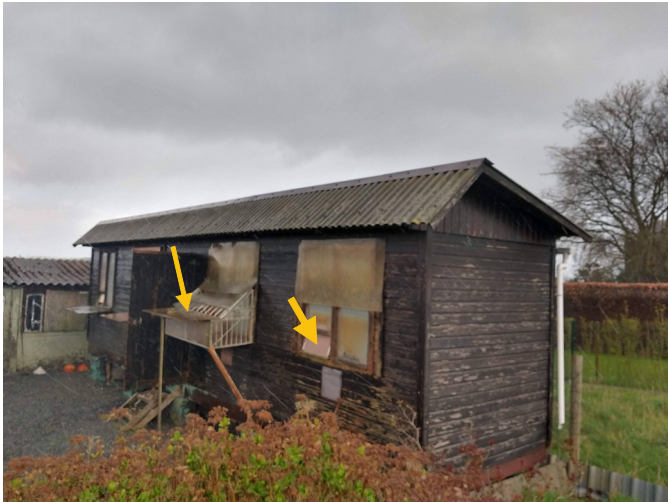
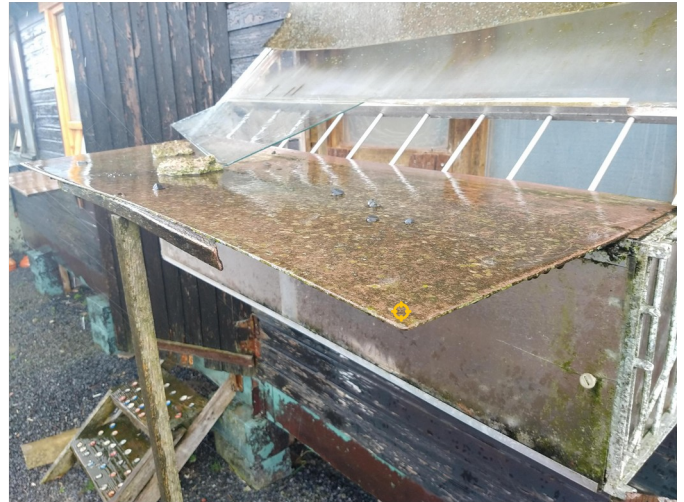
Fiche 4: Duiventil 1: plaatjes aan toegangsluiken duiven

Het asbestmateriaal valt onder de mijlpaal van 2040.

Eindbeoordeling materiaalrisico	Laag materiaalrisico en/of verlaagde kans op vezelvrijgave
---------------------------------	--

Beschrijving	Duiventil 1: plaatjes aan toegangsluiken duiven
Omgeving	Buiten
Primaire drager	Wand buitenschil
Asbestmateriaal	Plaat, paneel, tablet - Type Menuiserite
Bindmiddel van asbestmateriaal	Cement
Gebondenheid op basis van bindmiddel	Hecht
Hoeveelheid (oppervlakte - dikte - aantal)	• 1,00 m ² - 0,50 cm - 4 stuks

Zorgvuldig beheren

- Zorg voor een veilig beheer. Vermijd het beschadigen van het asbestmateriaal. Controleer de toestand jaarlijks op wijzigingen.

- Eenvoudige handelingen: mag via doe-het-zelf of door werknemer(s) met opleidingsattest eenvoudige handelingen
Kan eenvoudig verwijderd worden zonder breken mits inachtnaam van de nodige veiligheidsmaatregelen.

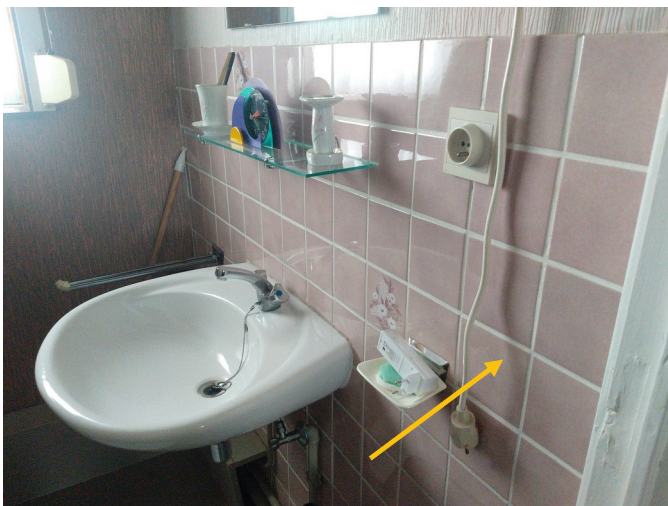
Cementlijm van faïencetegels kan mogelijks asbest bevatten. Op het moment van de opmaak van het asbestattest zijn de faïencetegels intact.

Er zijn faïencetegels aanwezig in de badkamer +1 (6 m²), de keuken +0 (5 m²) en het toilet +0 (6 m²).

Bij eventuele renovatiewerken is een bijkomende staalname aangewezen.
