# Asbestinventarisatetest

Kortrijksestraat 310, 8501 Kortrijk

Attestnummer : 20251224-000153.000

**Niet-asbestveilig**

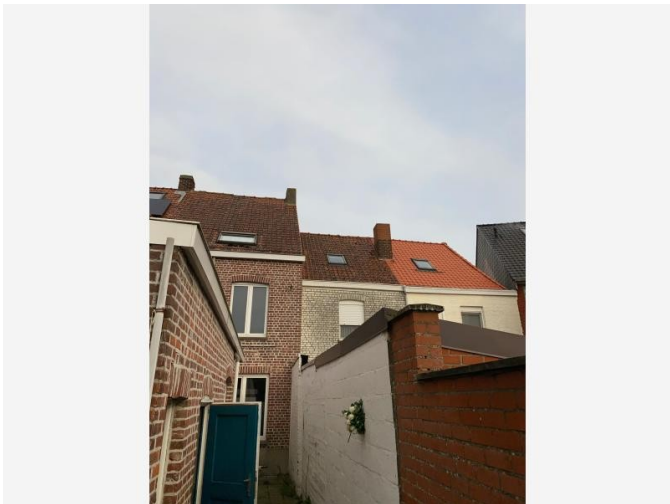
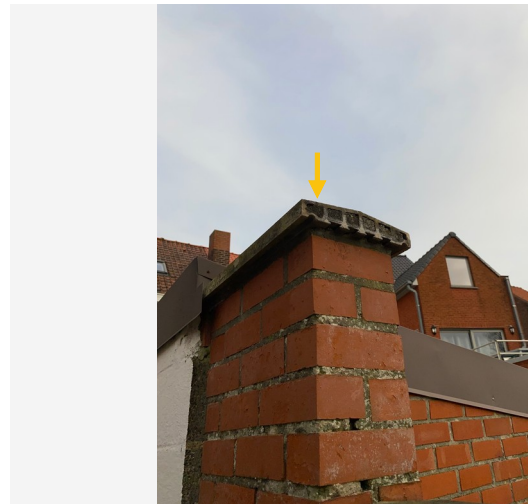
Het asbestmateriaal valt onder de mijlpaal van 2040.

| Eindbeoordeling materiaalrisico | Verhoogd materiaalrisico en/of verhoogde kans op vezelvrijgave |

| Asbestsoort (vezeltype) | Crocidoliet aanwezig |
| Afschermingsgraad van het gehele materiaal | Geheel of deels vrij aan de buitenlucht |
| Toestand van het materiaal | Matig beschadigd, matig verweerd |

| Asbestmateriaal | Deksteen, muurkap - Hol |

- Zorg voor een veilig beheer. Vermijd het beschadigen van het asbestmateriaal. Controleer de toestand jaarlijks op wijzigingen.
- Hemelwater dat afspoelt van asbestcement daken of gevels kan asbestdeeltjes bevatten. Gebruik het enkel voor gesloten circuits (bv. spoelen toiletten). Reinig na het vervangen van het dak of de gevel de dakgoten en regenwaterput of -ton om asbesthoudend sediment of slib te verwijderen
- Voer bijkomende staalname(s) uit.

- Eenvoudige handelingen: mag via doe-het-zelf of door werknemer(s) met opleidingsattest eenvoudige handelingen  
De dekstenen kunnen zelf verwijderd worden. Echter gezien de risico's en de benodigde voorzorgsmaatregelen, wordt het sterk aangeraden om de werkzaamheden te laten uitvoeren door een professional die de opleiding "eenvoudige handelingen" heeft gevolgd. Dit vanwege de moeilijkheid van de werkzaamheden.

- De dekstenen dienen in zijn geheel verwijderd te worden, zonder te breken, om vezelverspreiding te voorkomen.
- Bevochtig en fixeer de dekstenen grondig voordat je ze verwijderd.
- Gebruikt traagdraaiend gereedschap om schade of breuk aan de dekstenen te voorkomen.
- Indien nodig, gebruik een hoogwerker om veilig te werken op hoogte.

- FFP3-mondmasker
- handschoenen
- Wegwerpoverall (Type 6)
- Veiligheidsschoenen

Afvoer : De dekstenen moeten dubbel verpakt worden en afgevoerd naar een erkende asbestafvalverwerker. Dit kan eventueel in een container met daarin een asbestzak om de afvoer veilig te stellen..

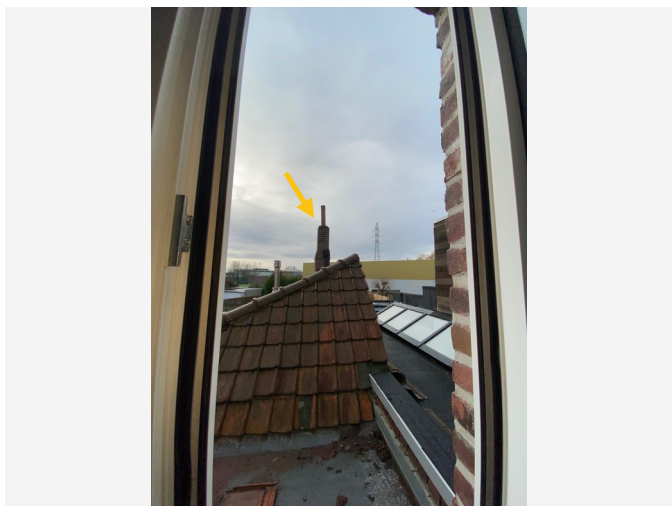
**Reden:** Het te onderzoeken materiaal situeert zich hoger dan 3,50 m te rekenen vanaf een veilige ondergrond

**Uitleg van de asbestdeskundige:** De binnenkant van de schouw is niet volledig inspecteerbaar, noch van de binnenkant, noch van de buitenkant.

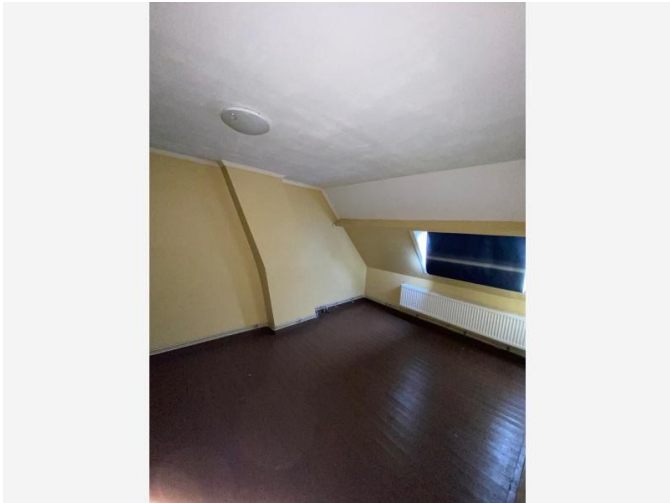
**Reden:** Er is geen volledige risicobeoordeling mogelijk

**Uitleg van de asbestdeskundige:** Tijdens de visuele inspectie waren de onderdakplaten volledig bekleed aan de binnenkant door isolatie.

Aan de buitenkant konden de dakpannen niet opgetild worden.

Hierdoor konden de onderdakplaten dus niet geïnspecteerd worden. Hiervoor is een destructief onderzoek nodig.

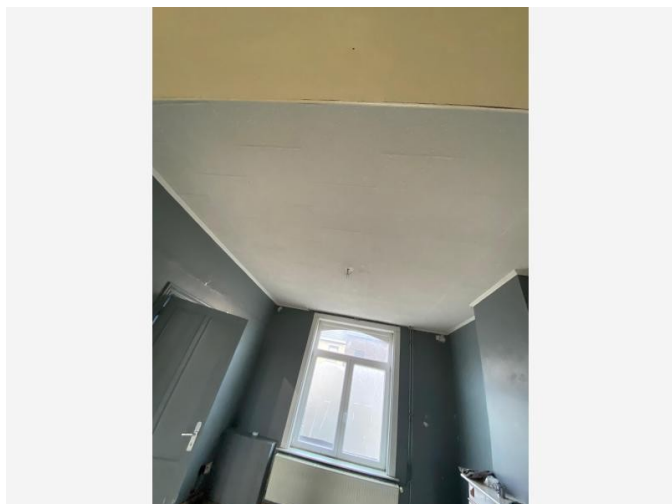
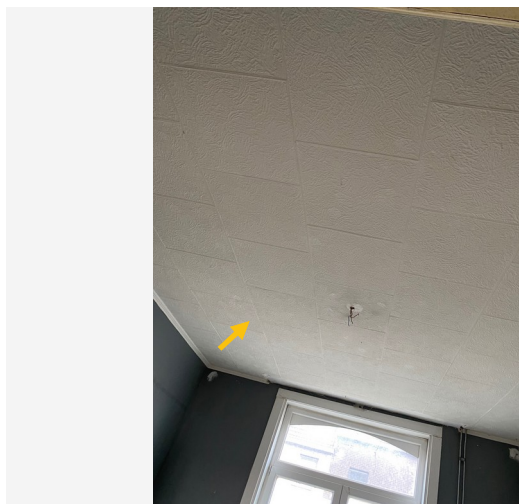
Tijdens de visuele inspectie werd vastgesteld dat alle aangeduide ruimtes hun plafond bekleed waren. Bij renovatie is een destructief onderzoek nodig. De achterliggende materialen kunnen asbest bevatten.

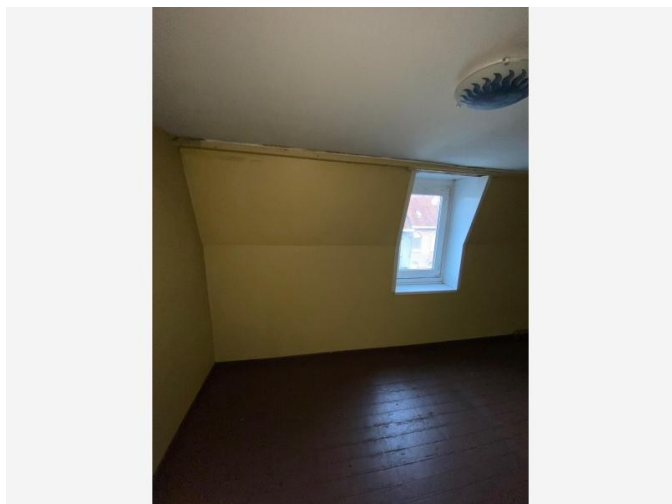
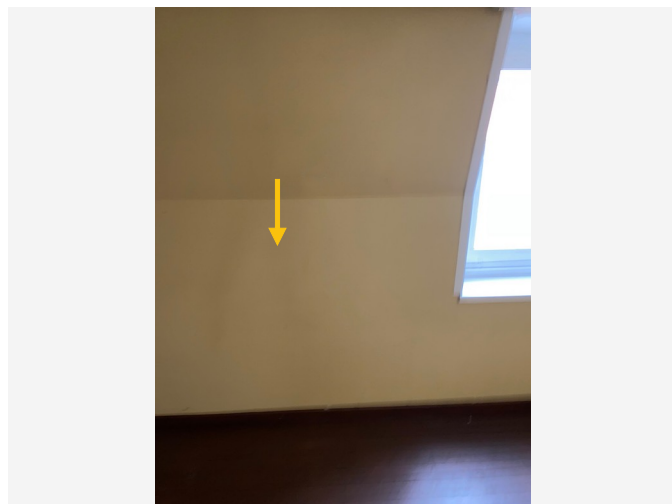
Tijdens de visuele inspectie werd vastgesteld dat alle aangeduide ruimtes hun muren bekleed waren. Bij renovatie is een destructief onderzoek nodig. De achterliggende materialen kunnen asbest bevatten.

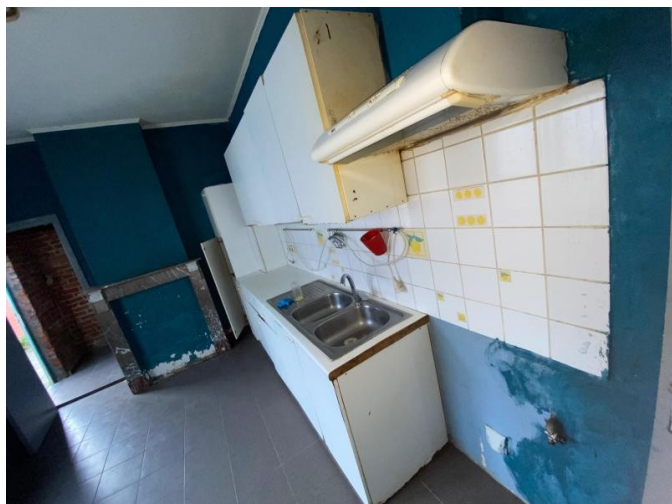
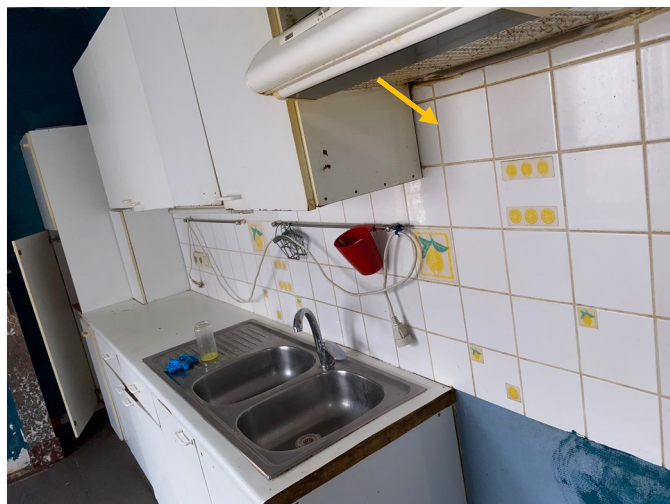
Tijdens de visuele inspectie werd vastgesteld dat alle faiencetegels nog intact waren. Bij renovatie is een destructief onderzoek nodig. De achterliggende lijmlaag kan asbest bevatten.

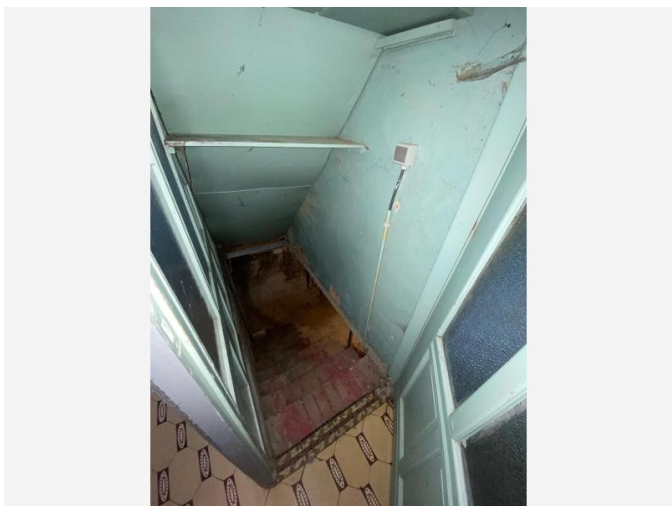
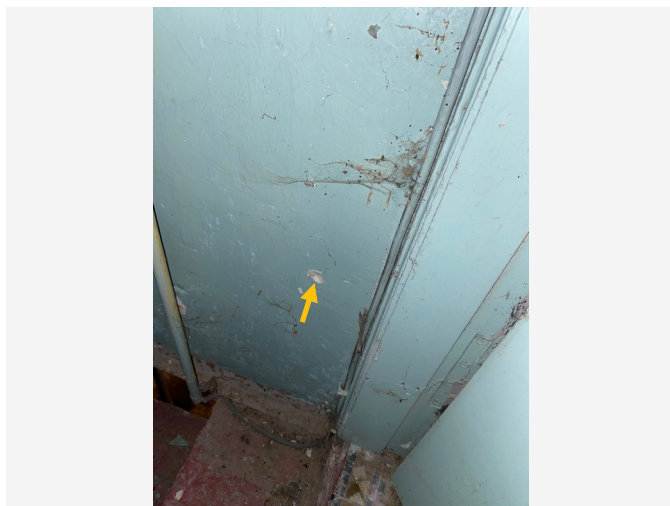
## Fiche 9: Pleisterwerk binnenmuren

Geen asbest

| # | Type | Referentie | Resultaat |
|---|---|---|---|
| 9.1 | Mengmonster | 251220C1 | Geen asbest |

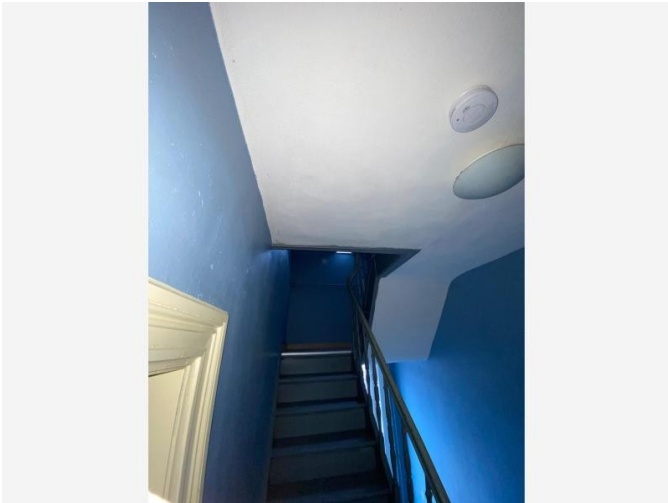
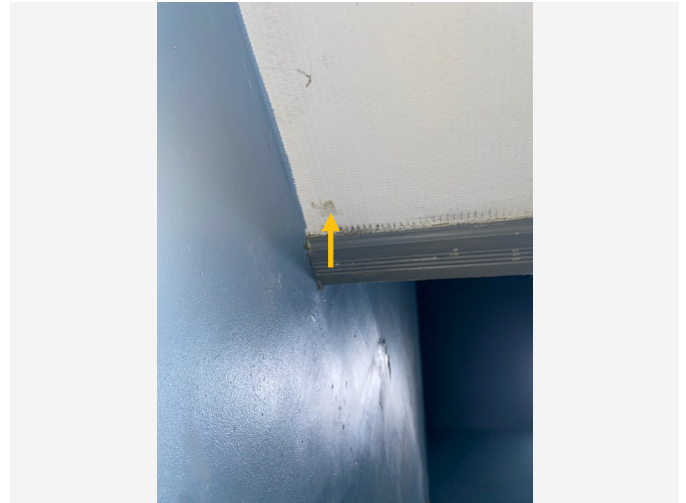
## Fiche 10: Pleisterwerk plafond

Geen asbest

| # | Type | Referentie | Resultaat |
|---|---|---|---|
| 10.1 | Mengmonster | 251220C2 | Geen asbest |

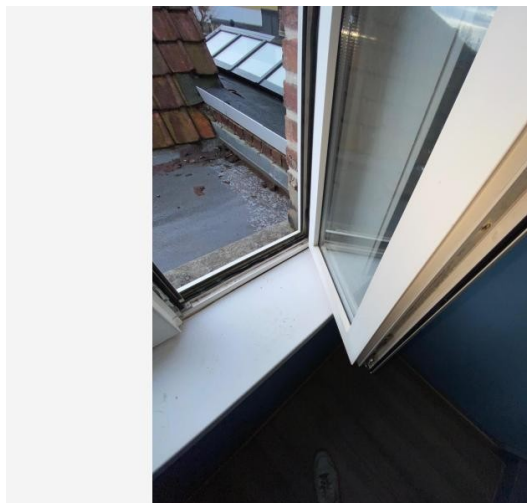
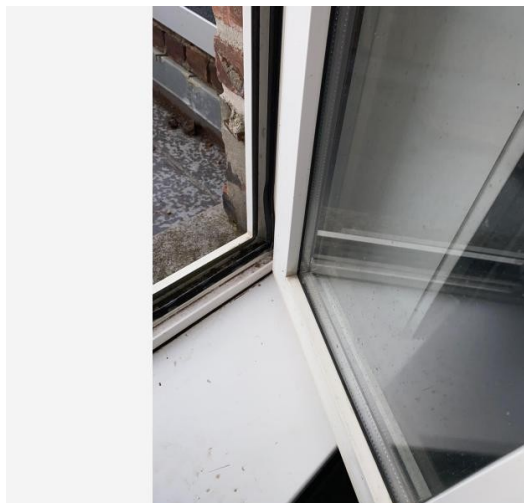
### Fiche 11: Silicone

| Beschrijving | Notitie | Terug te vinden op plannen |
|---|---|---|
| Fiche 11: Silicone | Het afdichtingsmateriaal is silicone (buiten aangeduide mastiek) en niet asbestverdacht. | Plan 1.10: Woning |

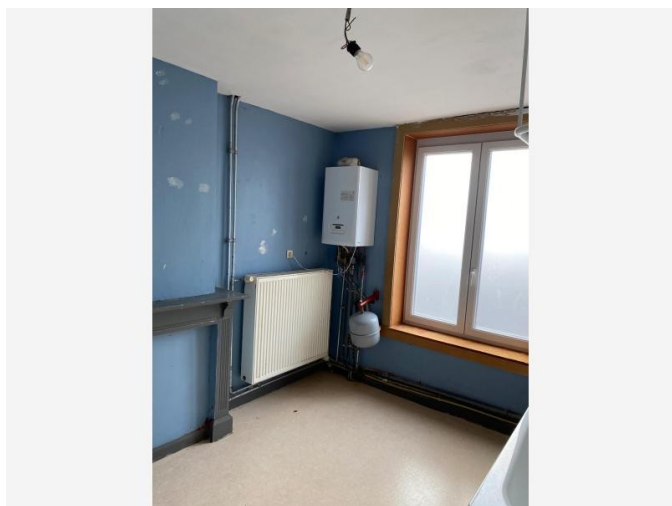
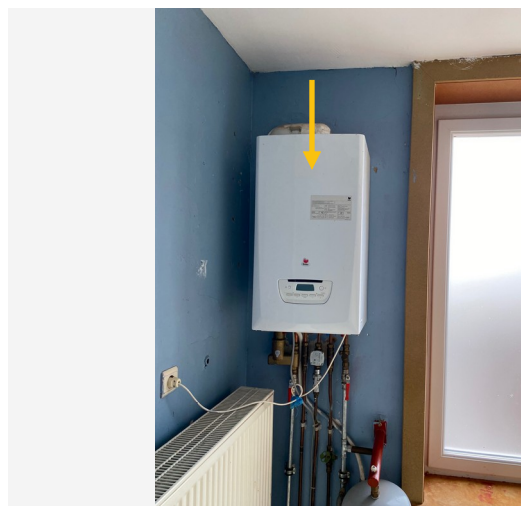
## Fiche 12: Stookketel

| Beschrijving | Notitie | Terug te vinden op plannen |
|---|---|---|
| Fiche 12: Stookketel | Tijdens de visuele inspectie was de stookketel niet asbestverdacht | Plan 1.4: Woning, verd. +1 |

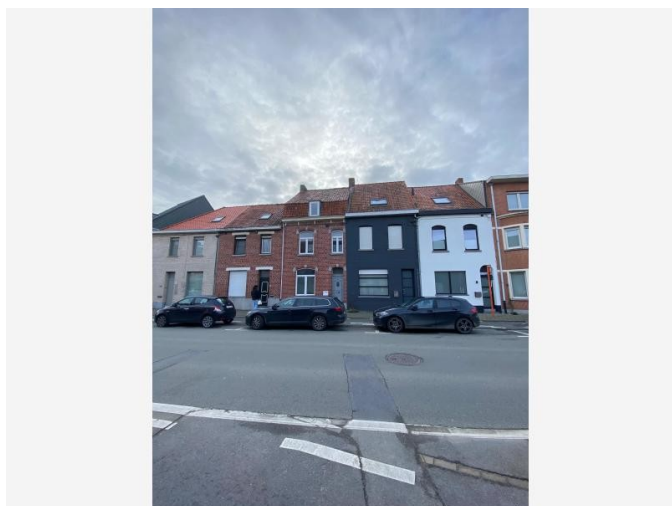
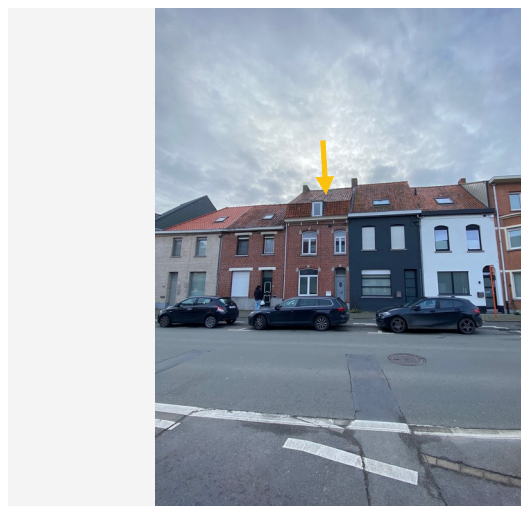
## Fiche 13: Dakpannen

| Beschrijving | Notitie | Terug te vinden op plannen |
|---|---|---|
| Fiche 13: Dakpannen | De dakbedekking bestond uit dakpannen en zijn niet asbestverdacht. | Plan 1.11: Woning, dak |
