# Asbestinventarisatetest

Poortersstraat 39, 8510 Kortrijk

Attestnummer : 20260716-000403.000

# Zone 1: Hoofdgebouw

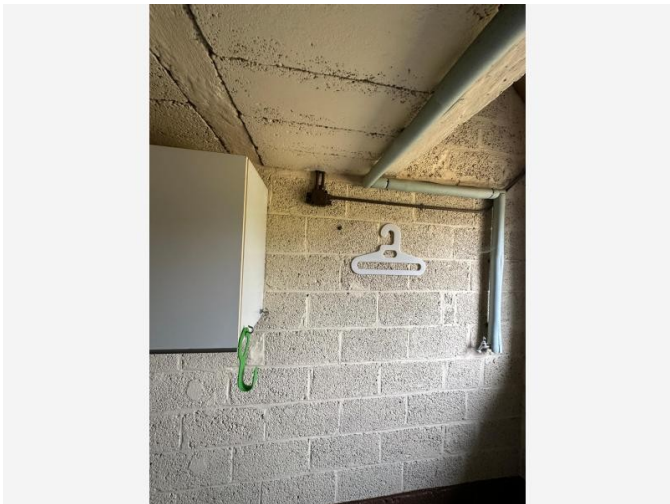
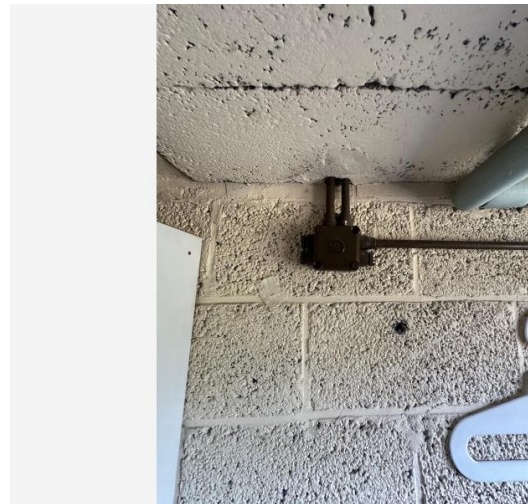
Het asbestmateriaal valt onder de mijlpaal van 2040.

Verwijderen

| Eindbeoordeling materiaalrisico | Verhoogd materiaalrisico en/of verhoogde kans op vezelvrijgave |

| Asbestsoort (vezeltype) | Crocidoliet aanwezig |
| Toestand van het materiaal | Licht beschadigd, licht verweerd. Intacte calciumsilicaatplaat of materiaal met categorie 3-gebondenheid |

| Beschrijving | Bakeliet schakelmateriaal |

- Zorg voor een veilig beheer. Vermijd het beschadigen van het asbestmateriaal. Controleer de toestand jaarlijks op wijzigingen.
- Voer bijkomende staalname(s) uit.

- Eenvoudige handelingen: mag via doe-het-zelf of door werknemer(s) met opleidingsattest eenvoudige handelingen  
Deze toepassing mag door een aannemer die over een opleidingsattest eenvoudige handelingen beschikt of door een particulier (doe-het-zelf), verwijderd worden indien er geen verhoogd risico op vrijgave van asbestvezels (max. concentratie 0,01 vezels/cm<sup>3</sup> - CODEX Art. VI.3-54) ontstaat en de toepassing voorafgaand wordt gefixeerd/bevochtigd. De individuele elementen moeten zonder machinale werktuigen (boormachine, slijpschijf, hogedrukreiniger) en zonder breken of gooien een voor een losgemaakt worden en dubbel en luchtdicht verpakt afgevoerd worden naar een erkend afvalpunt (recyclagepark). Daar moeten ze voorzichtig in de container voor asbestafval worden gelegd. Op het recyclagepark worden uitsluitend hechtgebonden asbestmaterialen aanvaard. Niet-hechtgebonden asbestmaterialen kunnen enkel bij een erkend asbestverwijderaar of asbestafvalverwerker worden aangeboden.

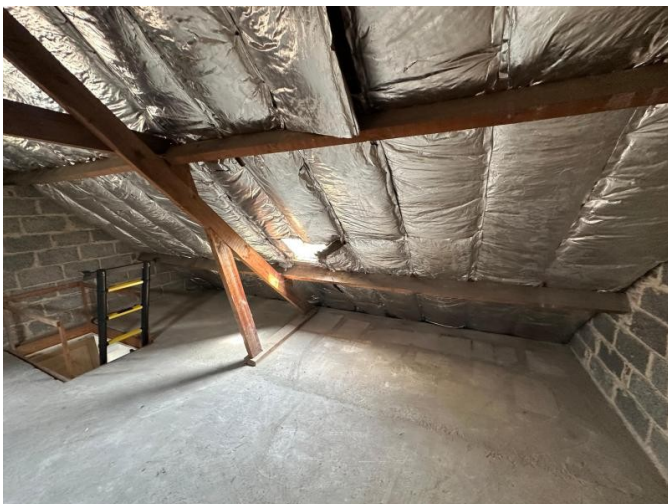
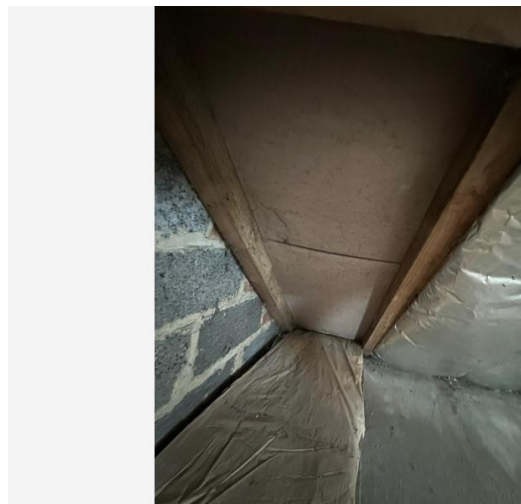
Het asbestmateriaal valt onder de mijlpaal van 2040.

Maatregelen nemen

| Eindbeoordeling materiaalrisico | Verhoogd materiaalrisico en/of verhoogde kans op vezelvrijgave |

| Asbestsoort (vezeltype) | Crocidoliet aanwezig |
| Toestand van het materiaal | Licht beschadigd, licht verweerd. Intacte calciumsilicaatplaat of materiaal met categorie 3-gebondenheid |

| Beschrijving | Onderdak (type Menuiserite) |

- Zorg voor een veilig beheer en verwijder dit asbestmateriaal wanneer het bij werken eenvoudig bereikbaar wordt. Controleer de toestand jaarlijks op wijzigingen.
- Voer bijkomende staalname(s) uit.

- Eenvoudige handelingen: mag via doe-het-zelf of door werknemer(s) met opleidingsattest eenvoudige handelingen  
Deze toepassing mag door een aannemer die over een opleidingsattest eenvoudige handelingen beschikt of door een particulier (doe-het-zelf), verwijderd worden indien er geen verhoogd risico op vrijgave van asbestvezels (max. concentratie 0,01 vezels/cm<sup>3</sup> - CODEX Art. VI.3-54) ontstaat en de toepassing voorafgaand wordt gefixeerd/bevochtigd. De individuele elementen moeten zonder machinale werktuigen (boormachine, slijpschijf, hogedrukreiniger,) en zonder breken of gooien een voor een losgemaakt worden en dubbel en luchtdicht verpakt afgevoerd worden naar een erkend afvalpunt (recyclagepark). Daar moeten ze voorzichtig in de container voor asbestafval worden gelegd. Op het recyclagepark worden uitsluitend hechtgebonden asbestmaterialen aanvaard. Niet-hechtgebonden asbestmaterialen kunnen enkel bij een erkend asbestverwijderaar of asbestafvalverwerker worden aangeboden.

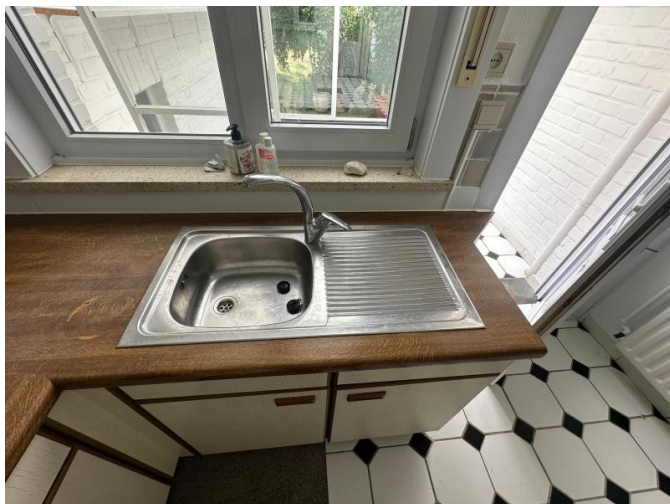
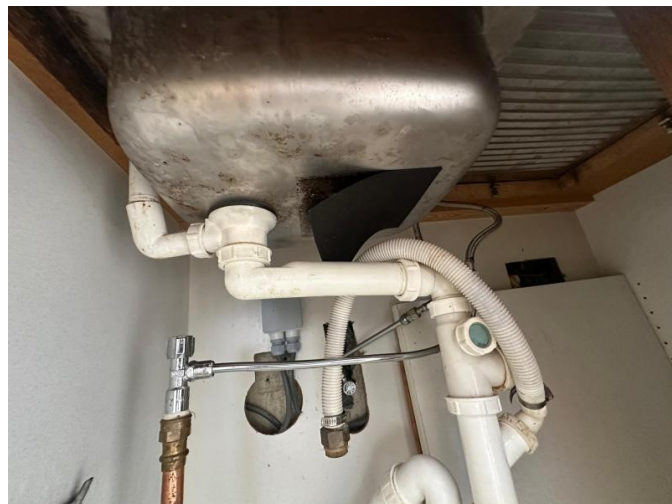
Het asbestmateriaal valt onder de mijlpaal van 2040.

Zorgvuldig beheren

- Zorg voor een veilig beheer. Vermijd het beschadigen van het asbestmateriaal. Controleer de toestand jaarlijks op wijzigingen.
- Voer bijkomende staalname(s) uit.

- Eenvoudige handelingen: mag via doe-het-zelf of door werknemer(s) met opleidingsattest eenvoudige handelingen  
De spoelbak in zijn geheel verwijderen zonder de aanwezige roofing te beschadigen.

Bij verwijdering spoelbak, de roofing voldoende fixeren, zodat er geen vezels kunnen vrijkomen.

Zorg zeker voor het dragen van de nodige beschermingsmiddelen (mondmasker ffp3, handschoenen, wegwerpoveral klasse 3 type 5-6) Fixeer het plaatmateriaal en bedek de ondergrond met PE- folie. Maak de toepassing los met handgereedschap (gebruik geen snel draaiend gereedschap) en verwijder het asbesthoudende materiaal in zijn geheel zonder te breken of te beschadigen. Reinig nadien de draagstructuur met vochtige doeken. Verpak het asbestafval zorgvuldig in asbestafvalzakken en breng deze weg naar het containerpark of een geregistreerde asbestinzamelaar.

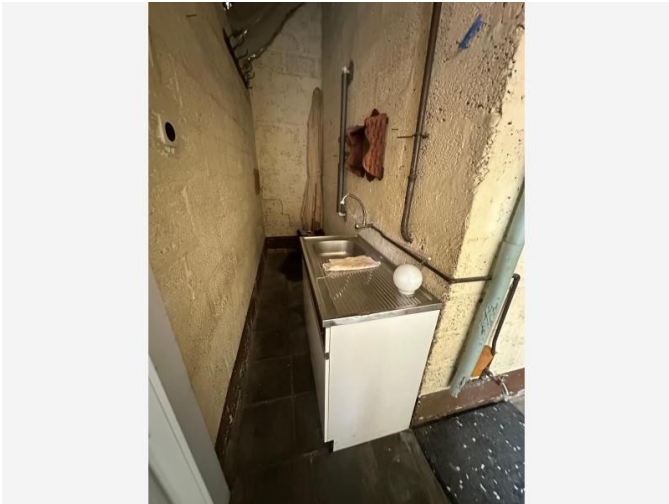
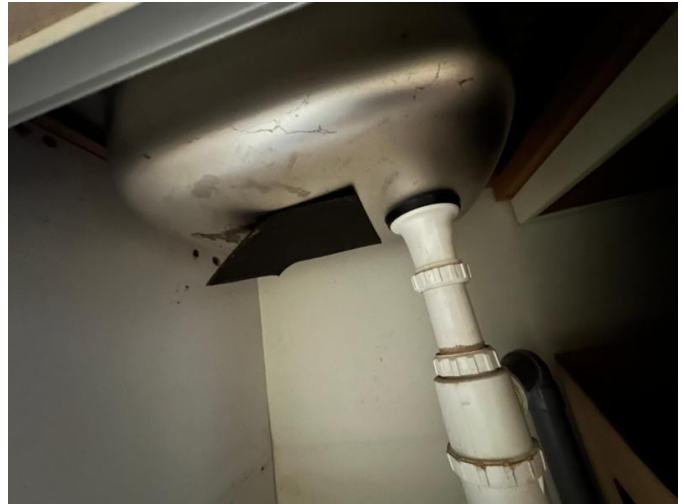
| Opmerking | De exacte lengte kan niet worden vastgesteld. |

Zorg zeker voor het dragen van de nodige beschermingsmiddelen (mondmasker ffp3, handschoenen, wegwerpoveral klasse 3 type 5-6) Fixeer het plaatmateriaal en bedek de ondergrond met PE- folie. Maak de toepassing los met handgereedschap (gebruik geen snel draaiend gereedschap) en verwijder het asbesthoudende materiaal in zijn geheel zonder te breken of te beschadigen. Reinig nadien de draagstructuur met vochtige doeken. Verpak het asbestafval zorgvuldig in asbestafvalzakken en breng deze weg naar het containerpark of een geregistreerde asbestinzamelaar.

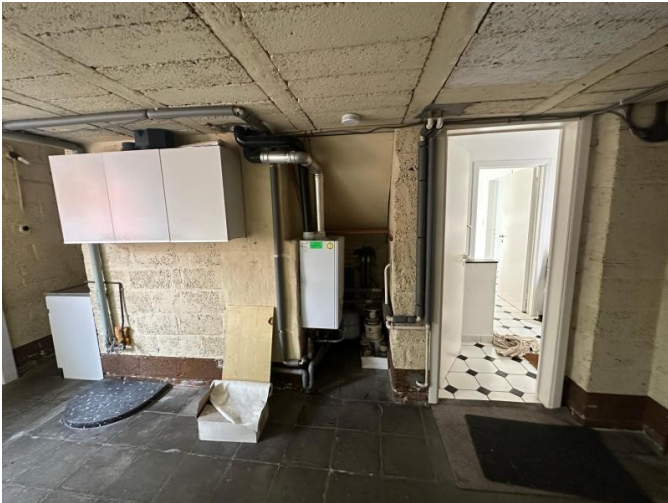
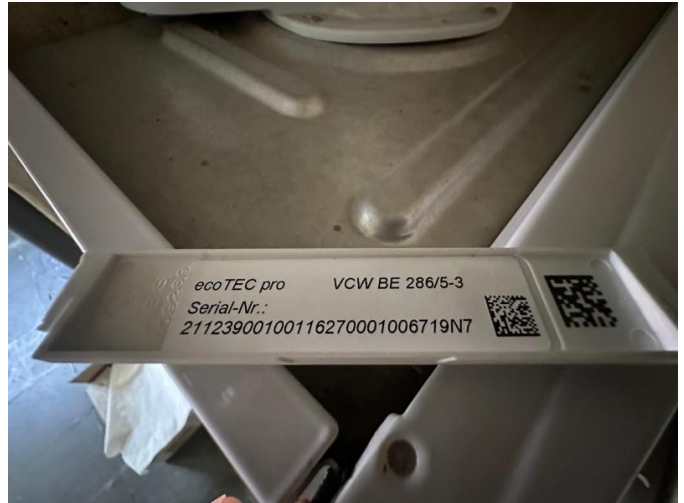
Geen asbest

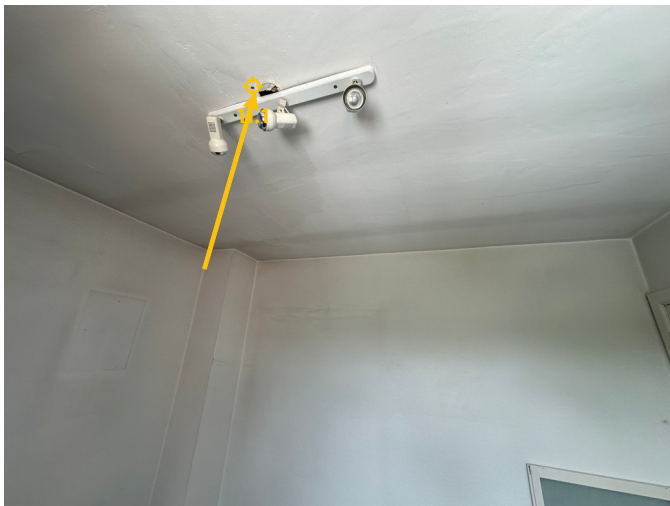
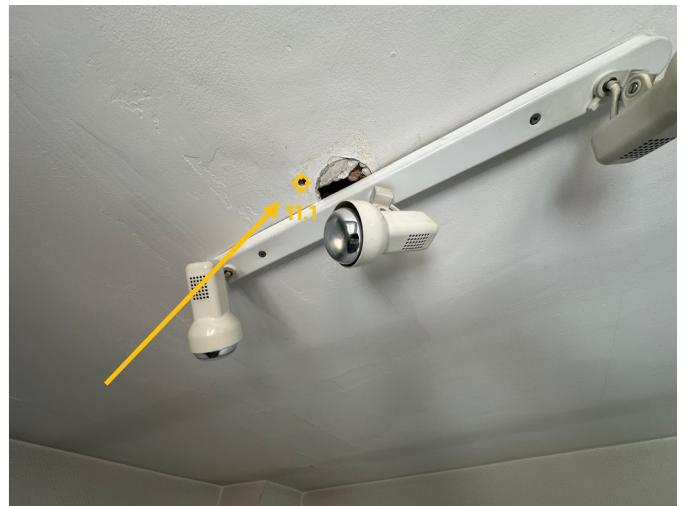
## Fiche 11: MM02 Pleisterwerk plafond

Geen asbest

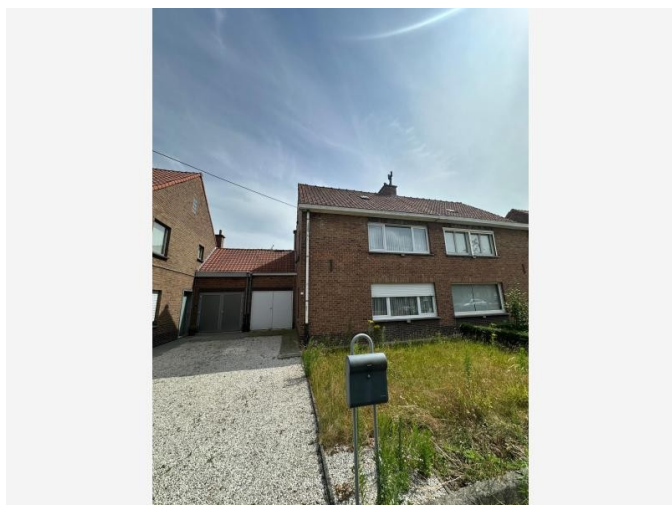
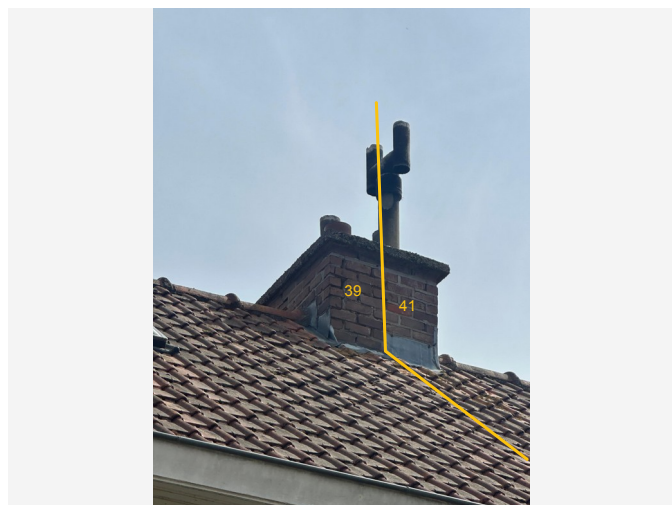
### Fiche 14: Dakbedekking in dakpannen

| Beschrijving | Notitie | Terug te vinden op plannen |
|---|---|---|
| Fiche 14: Dakbedekking in dakpannen | De dakbedekking is niet-asbestverdacht. dakpannen | Plan 1.12: dakenplan |
