Asbestinventarisatetest

Z. 5 Mollem 230, 1730 Asse

Attestnummer : 20240326-000234.001

Uitgegeven op : 26.03.2024

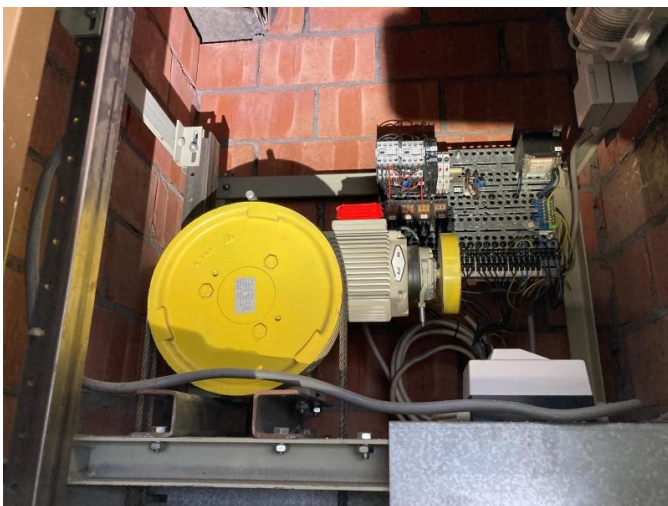
Vrije foto

Geen asbesthoudende remschoenen (frictiemateriaal) gebruikt.

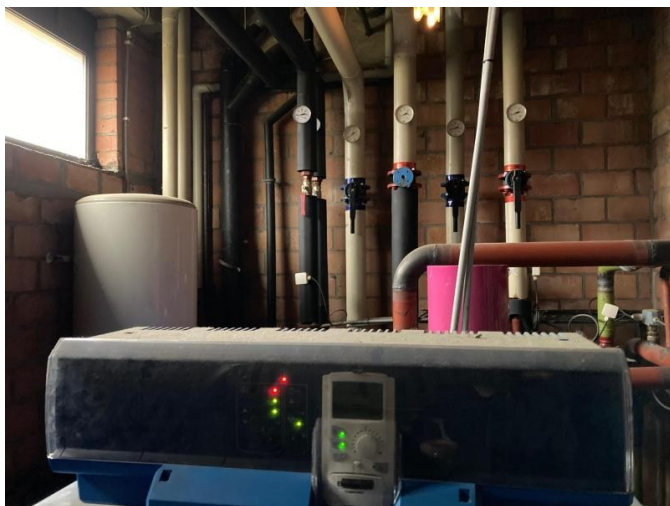
Vrije foto

Geen isolatie gebruikt op verschillende stukken, waar isolatie aanwezig: geen asbesthoudende toepassing gebruikt

de leidingen lopen doorheen het hele gebouw

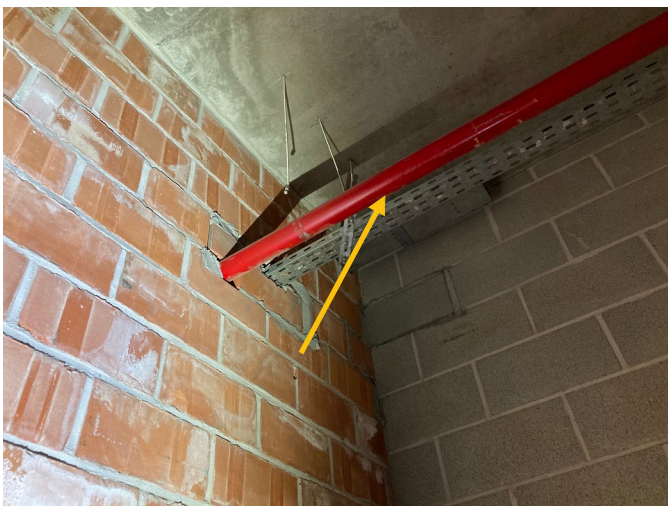
Vrije foto

Geen asbestdichtingen in de vorm van asbesthoudende/lint gebruikt.

Doorheen het gebouw.

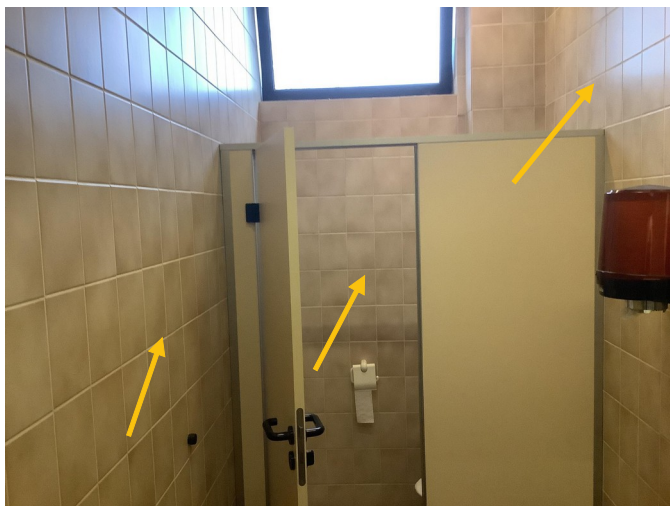
Vrije foto

De lijmlaag achter de wandtegels is mogelijks verdacht. Staalname zonder destructie is niet mogelijk. Bij verwijdering of renovatie van de wandtegels eerst een analyse laten uitvoeren van de tegellijm op mogelijke aanwezigheid van asbestvezel.

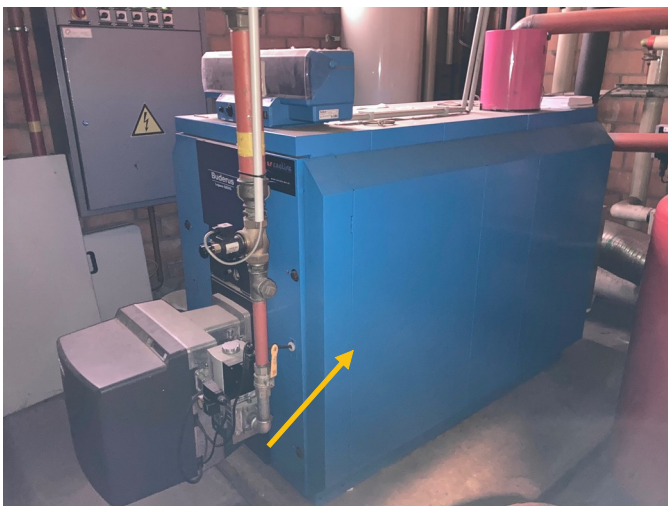
Vrije foto

Mogelijks bevat de cv ketel verdachte isolatie en pakkingen. Inspectie zonder demontage is niet mogelijk

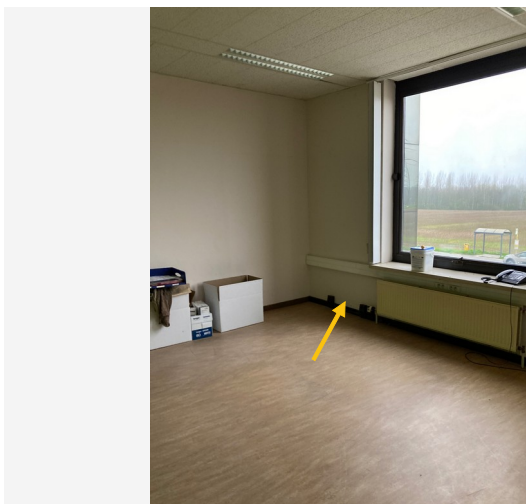
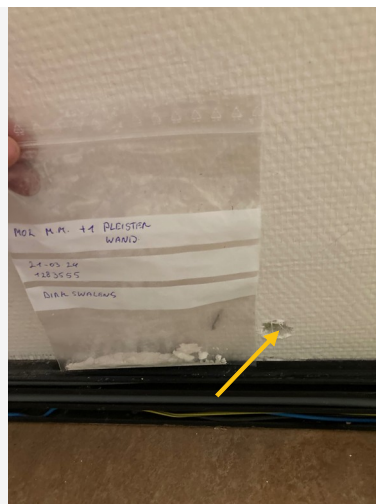
Fiche 6: Pleisterwerk muren verdiep

Geen asbest

#	Type	Referentie	Resultaat
6.1	Mengmonster	MO2	Geen asbest

Gebondenheid op basis van bindmiddel	Niet-hechtgebonden
Hoeveelheid (oppervlakte - dikte - aantal)	• 70,00 m ² - 2,00 cm - 1 stuk
Totaal volume	1,40 m ³
Identificatiemethode	Vaststelling met monstername
Destructieve handeling voor identificatie	Nee
Opmerking	Staalname in lokaal I5, gang Geen pleisterwerk in traphal

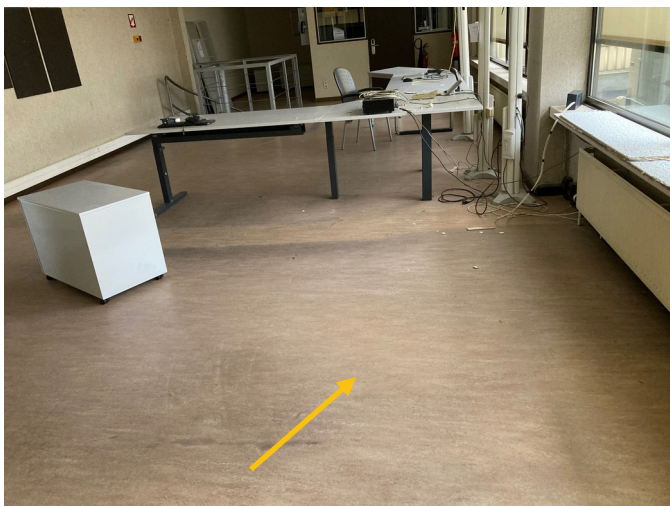
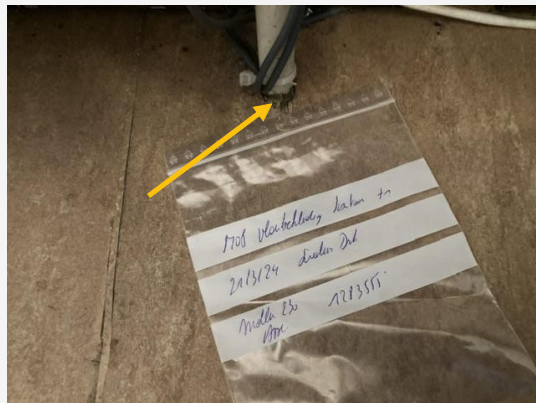
Fiche 7: Vloerzeil verdiep kantoor

Geen asbest

#	Type	Referentie	Resultaat
7.1	Puntmonster	M08	Geen asbest

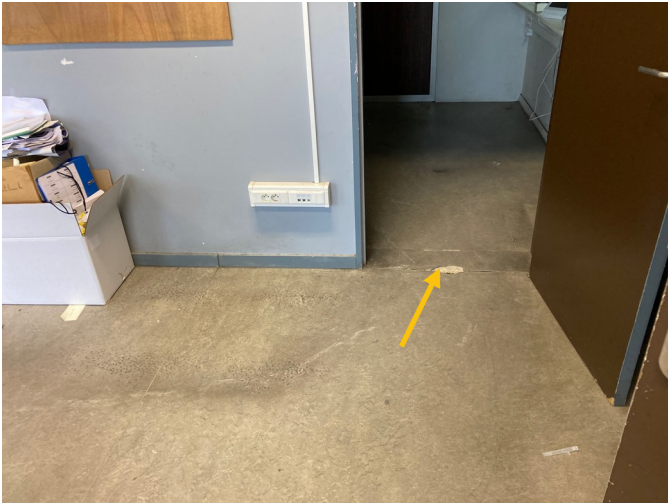
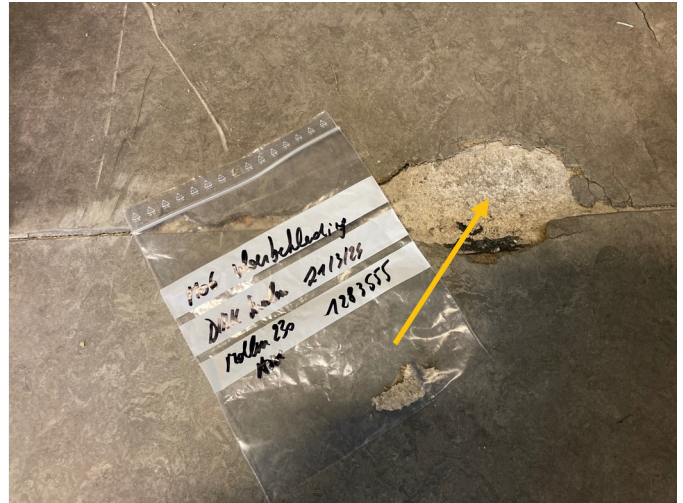
Fiche 8: Vloerzeil glvl

Geen asbest

#	Type	Referentie	Resultaat
8.1	Puntmonster	M06	Geen asbest

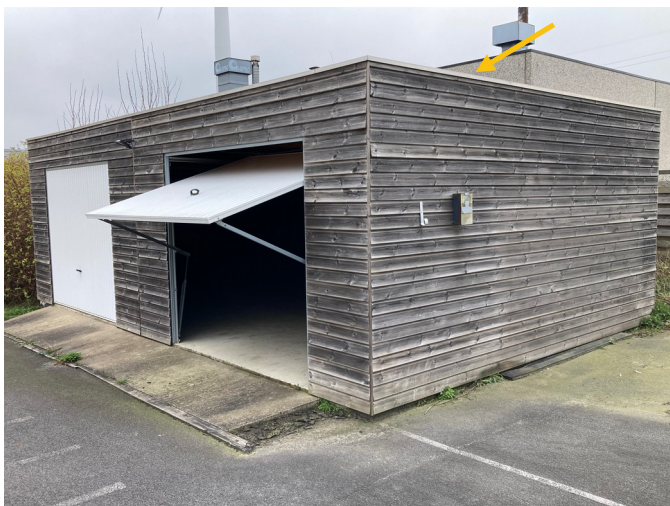
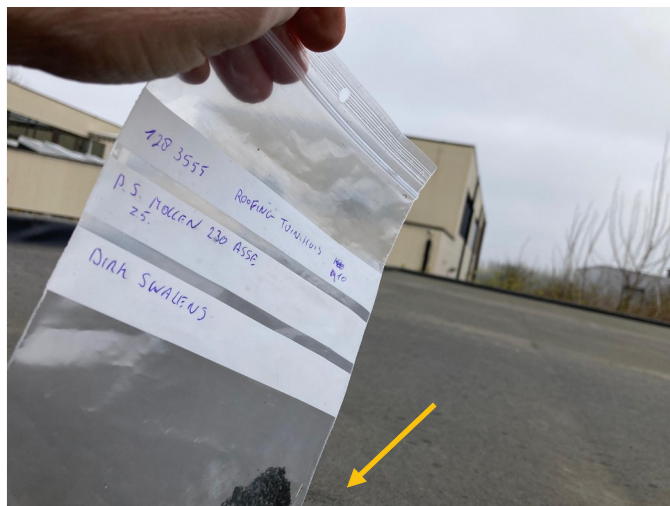
Fiche 9: Bitumen Dakbedekking garage

Geen asbest

#	Type	Referentie	Resultaat
9.1	Puntmonster	M10	Geen asbest

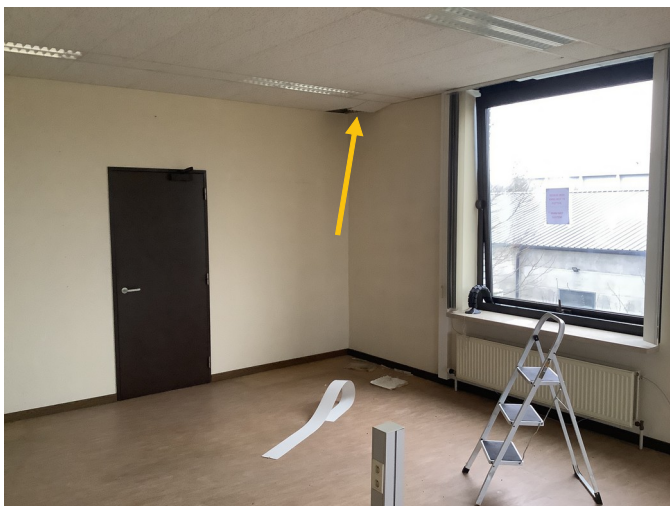
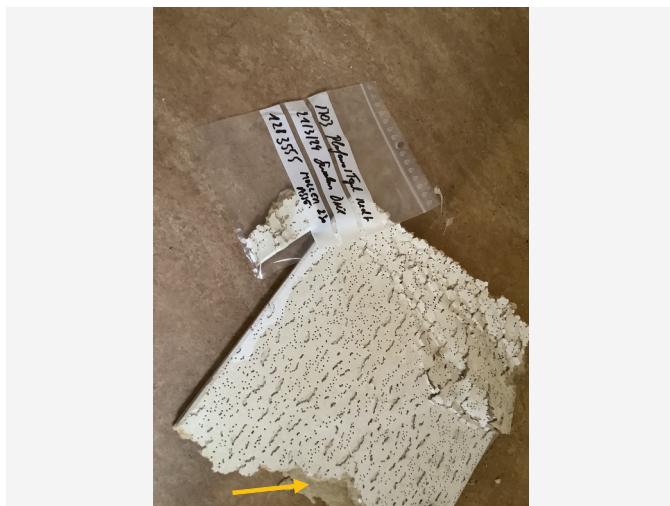
Fiche 10: Plafond tegels recht

Geen asbest

#	Type	Referentie	Resultaat
10.1	Puntmonster	M03	Geen asbest

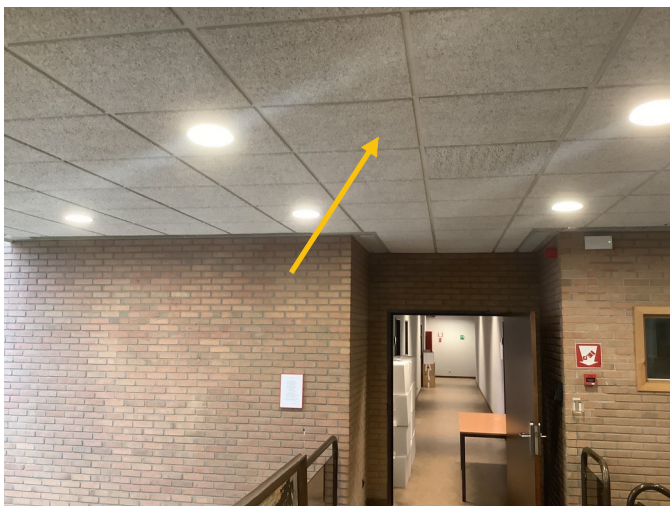
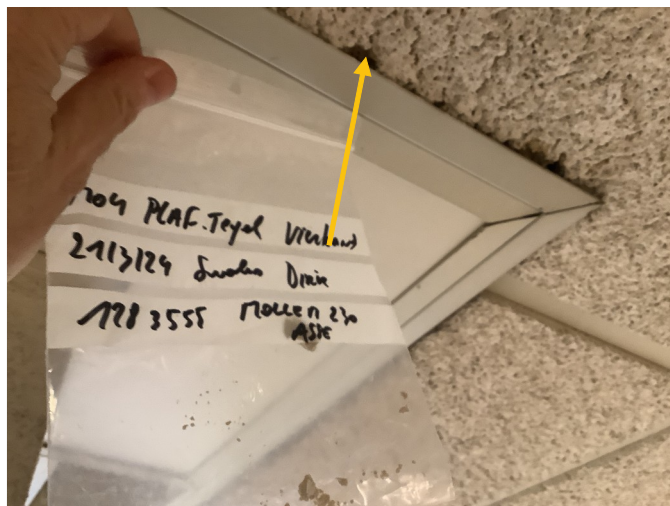
Fiche 11: Plafond tegel vierkant

Geen asbest

#	Type	Referentie	Resultaat
11.1	Puntmonster	M04	Geen asbest

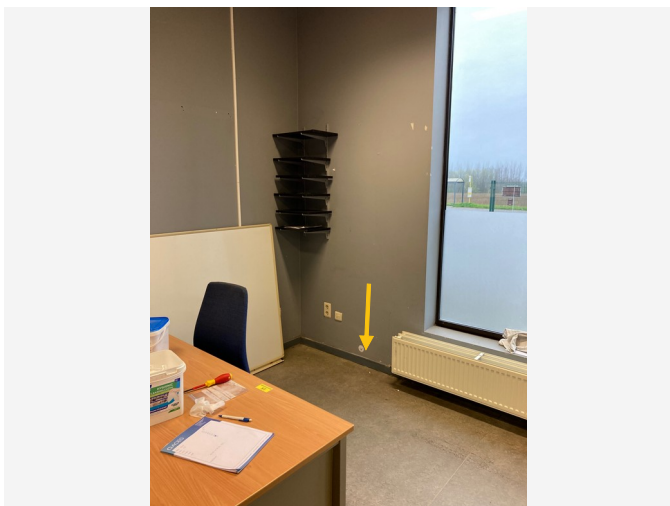
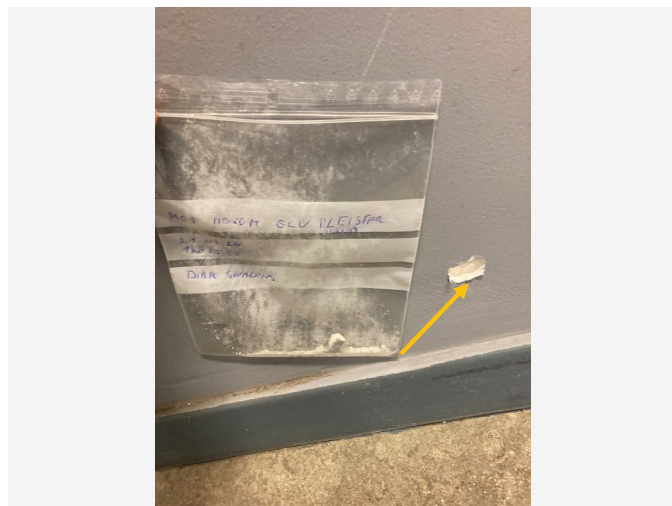
Fiche 12: Pleisterwerk muren gvl

Geen asbest

#	Type	Referentie	Resultaat
12.1	Mengmonster	M01	Geen asbest

Gebondenheid op basis van bindmiddel	Niet-hechtgebonden
Hoeveelheid (oppervlakte - dikte - aantal)	• 215,00 m ² - 2,00 cm - 1 stuk
Totaal volume	4,30 m ³
Identificatiemethode	Vaststelling met monsternamen
Destructieve handeling voor identificatie	Nee
Opmerking	Geen pleisterwerk aanwezig in cv lokaal, traphal, gang

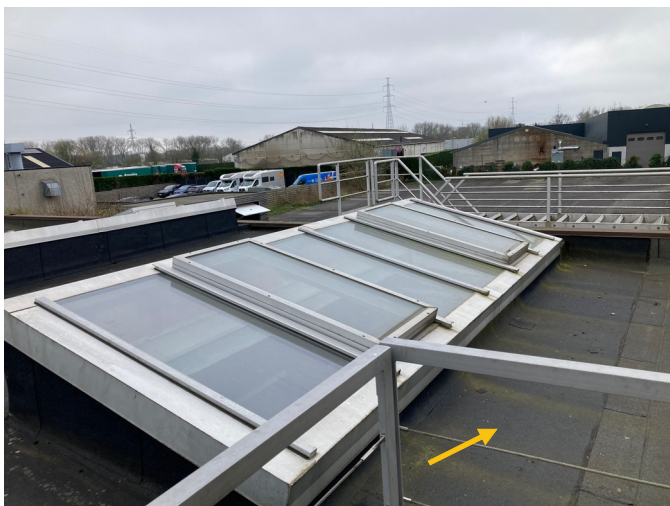
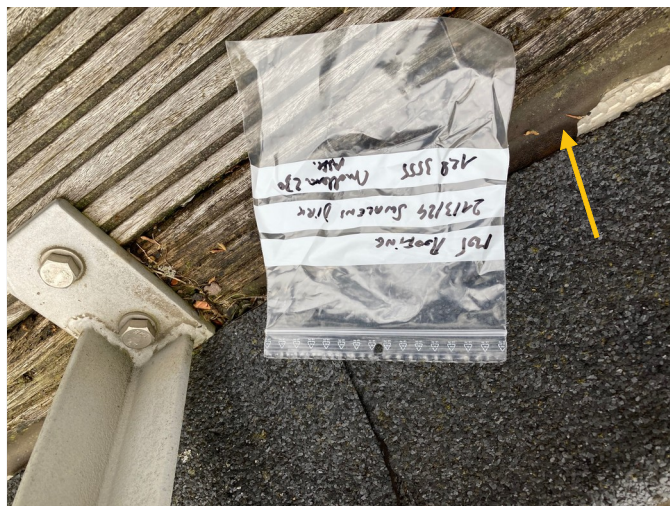
Geen asbest

#	Type	Referentie	Resultaat
13.1	Puntmonster	M05	Geen asbest

Gebondenheid op basis van bindmiddel	Hecht
Hoeveelheid (oppervlakte - aantal)	• 2,00 m ² - 1 stuk
Totale oppervlakte	2,00 m ²
Identificatiemethode	Vaststelling met monstername
Destructieve handeling voor identificatie	Nee
Opmerking	Er werd een puntstaal genomen van de bovenste laag. Mogelijks zijn er onderliggende (oudere bitumen) verdachte lagen die niet waarneembaar zijn. Bij verwijdering of renovatie eerst een staal laten analyseren van de (eventueel) onderliggende lagen.

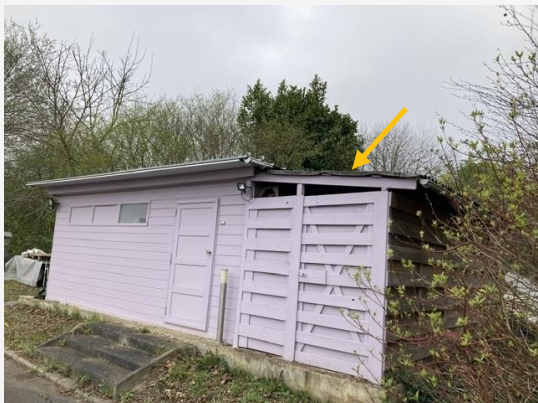
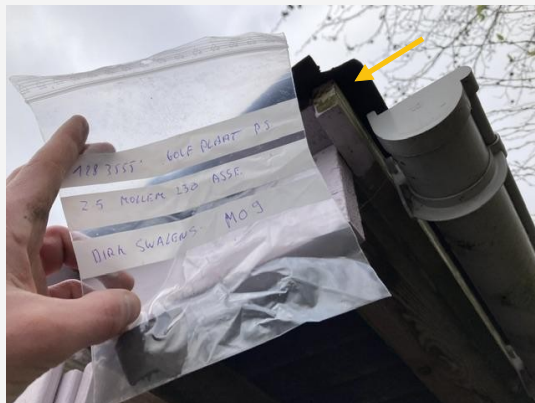
Geen asbest

#	Type	Referentie	Resultaat
14.1	Puntmonster	M09	Geen asbest

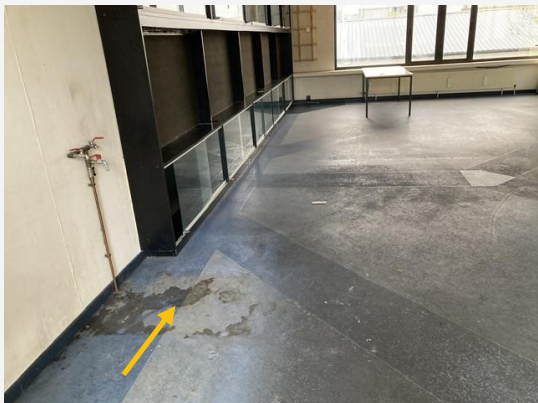
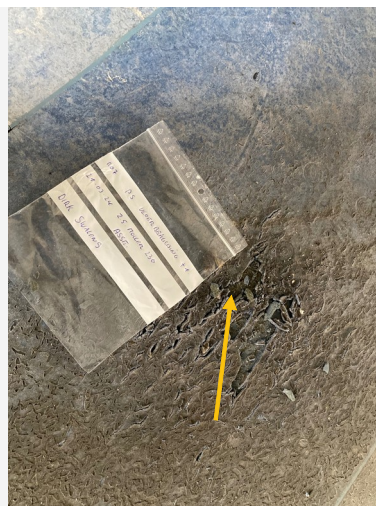
Fiche 15: Vloerzeil verdiep refter

Geen asbest

#	Type	Referentie	Resultaat
15.1	Puntmonster	M07	Geen asbest
