Asbestinventarisatetest

Spoorwegbaan 32, 1730 Asse

Attestnummer : 20241224-000064.000

Niet-asbestveilig

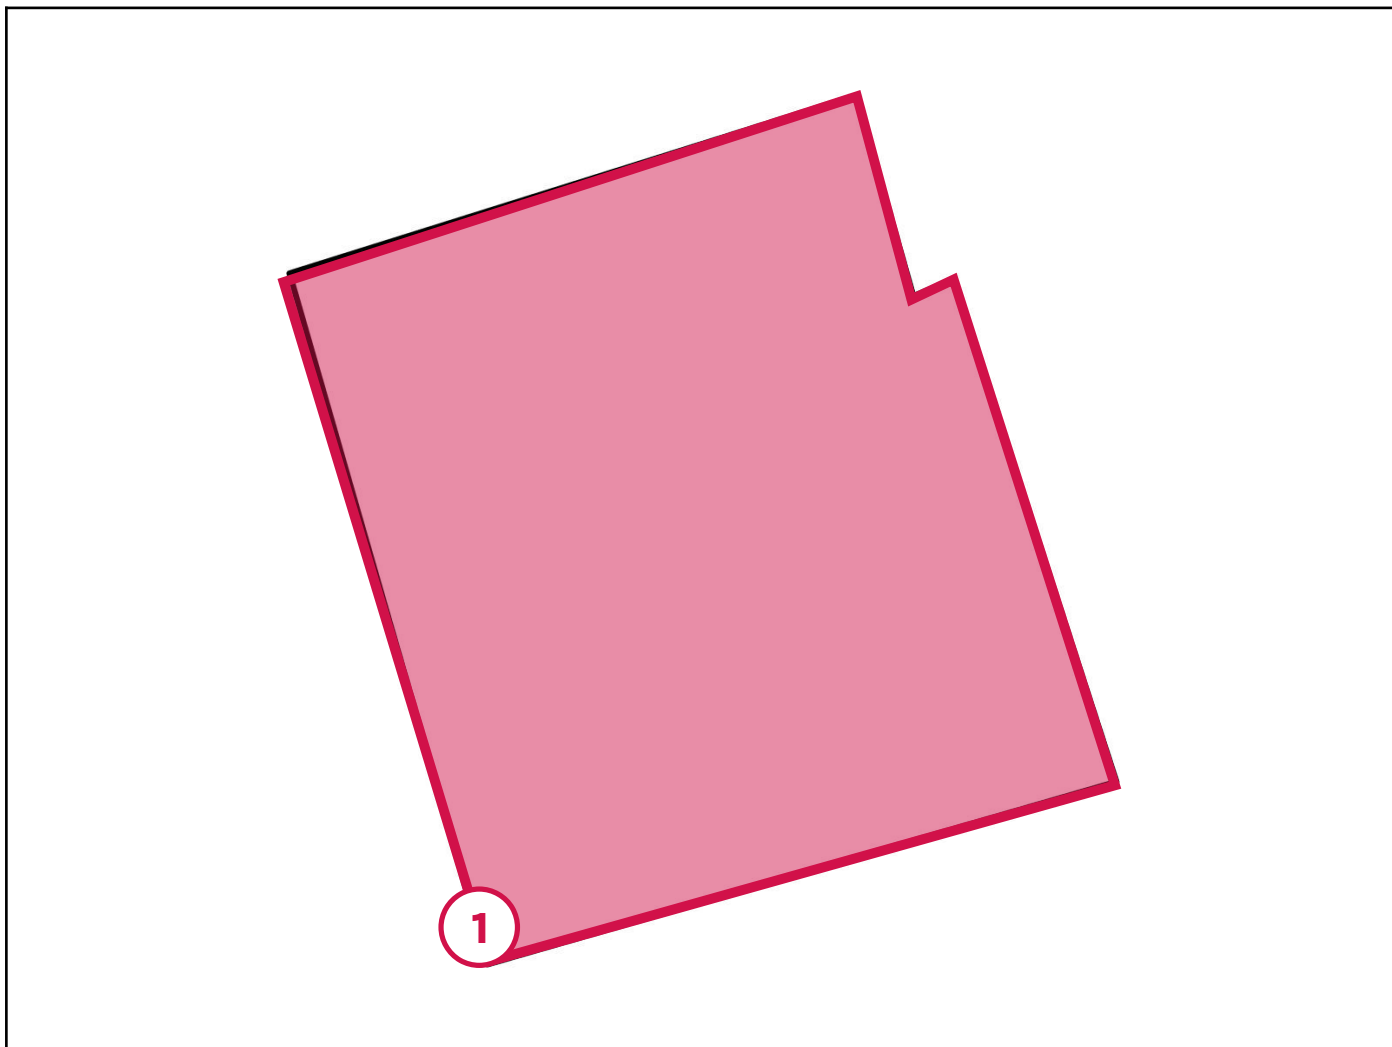
Plan 2.1: Bijgebouw plan

Beschrijving	Type	Actie
1. Dakbedekking - Golfplaten	Asbestmateriaal	Dringend verwijderen

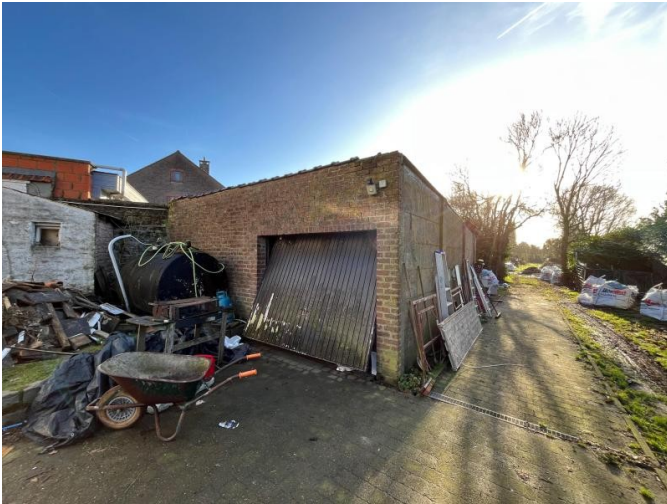
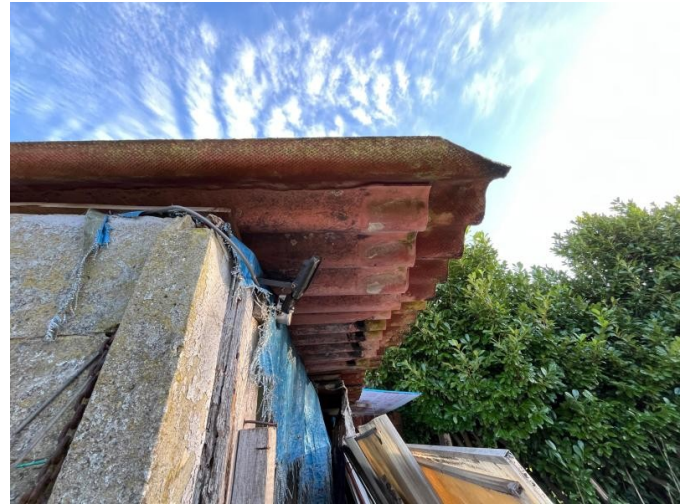
Het asbestmateriaal valt onder de mijlpaal van 2034.

Eindbeoordeling materiaalrisico	Hoog materiaalrisico en/of hoge kans op vezelvrijgave
---------------------------------	---

Gebondenheid	Categorie 1: hechtgebonden in oorsprong
Asbestsoort (vezeltype)	Crocidoliet aanwezig
Asbestconcentratie	Laag (< 50%)
Afschermingsgraad van het gehele materiaal	Geheel of deels (ook) vrij aan de binnenlucht
Toestand van het materiaal	Matig beschadigd, matig verweerd

Beschrijving	Dakbedekking - Golfplaten
Omgeving	Buiten
Primaire drager	Schuin dak
Asbestmateriaal	Dak- en gevelbekleding - Golfplaat
Bindmiddel van asbestmateriaal	Cement
Gebondenheid op basis van bindmiddel	Hecht
Hoeveelheid (oppervlakte - aantal)	<ul style="list-style-type: none">• 26,00 m² - 1 stuk
Totale oppervlakte	26,00 m ²
Eenvoudig bereikbaar	Ja
Bevestigingswijze	<ul style="list-style-type: none">• Geschroefd
Identificatiemethode	Vaststelling zonder monstername
Destructieve handeling voor identificatie	Nee
Opmerking	De hoeveelheid betreft een schatting

Dringend verwijderen

- Zorg voor een veilig beheer. Vermijd het beschadigen van het asbestmateriaal. Controleer de toestand jaarlijks op wijzigingen.
- Hemelwater dat afspoelt van asbestcement daken of gevels kan asbestdeeltjes bevatten. Gebruik het enkel voor gesloten circuits (bv. spoelen toiletten). Reinig na het vervangen van het dak of de gevel de dakgoten en regenwaterput of -ton om asbesthoudend sediment of slib te verwijderen

- Eenvoudige handelingen: mag via doe-het-zelf of door werknemer(s) met opleidingsattest eenvoudige handelingen
Bij het uitvoeren van eenvoudige handelingen, zoals toegestaan via doe-het-zelfmethoden of door werknemers met een opleidingsattest, is het gebruik van de juiste persoonlijke beschermingsmiddelen (PBM's) verplicht om blootstelling aan asbestvezels te voorkomen. Wij adviseren echter om asbest te laten verwijderen door een werknemer met opleidingscertificaat. Maar het is ook toegestaan via de doe-het-zelfmethode, mits de juiste voorzorgsmaatregelen en PBM's in acht worden genomen. De volgende PBM's dienen altijd aanwezig te zijn:
 - FFP3-mondmasker of halfgelaatsmasker met P3 filter

- wegwerpoverall (Tyvek CATIII,type 5 en 6),
- handschoenen wegwerp of afwasbaar
- Een veiligheidsbril is vereist om te voorkomen dat vezels in de ogen terechtkomen.
- Vernevelaar of fixeermiddel om het asbestmateriaal eerst te fixeren.

Het afval dient op een correcte manier te worden verpakt en afgevoerd.

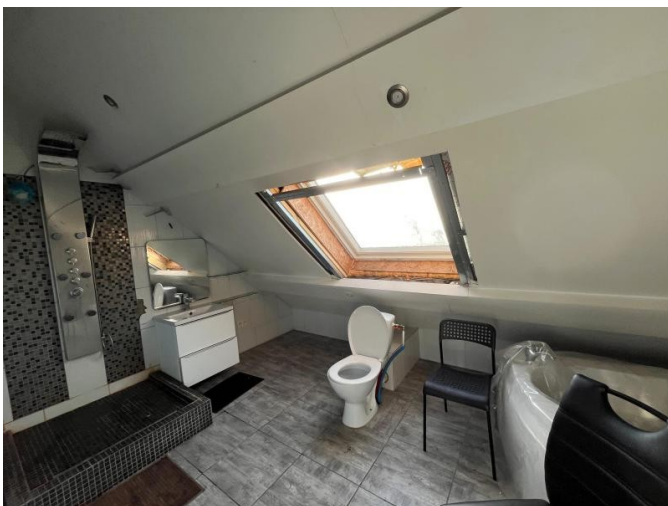
Op moment van de inspectie kon niet worden nagegaan of de tegellijm onder de vloertegels asbestverdacht is. Bij renovatie of verwijdering van de tegels dient het materiaal te worden geanalyseerd voor de werken van start gaan.

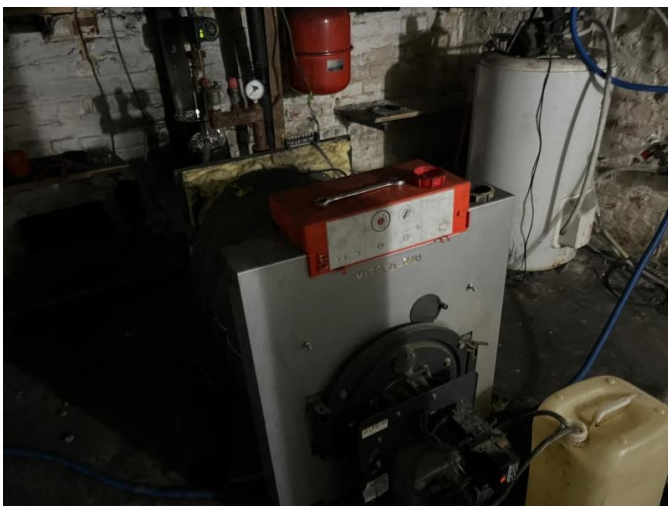
Mogelijk bevat de brander/CV-ketel asbestverdachte isolatie en/of pakkingen. Inspectie zonder demontage was niet mogelijk op moment van de inspectie.

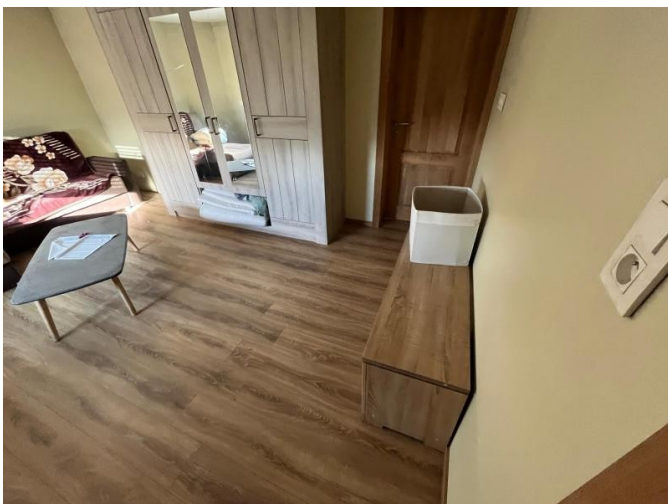
De aanwezige vloerbekleding is niet asbestverdacht. De onderliggende laag was echter niet inspecteerbaar zonder destructie tijdens de inspectie. Mogelijk is de onderliggende laag asbestverdacht.

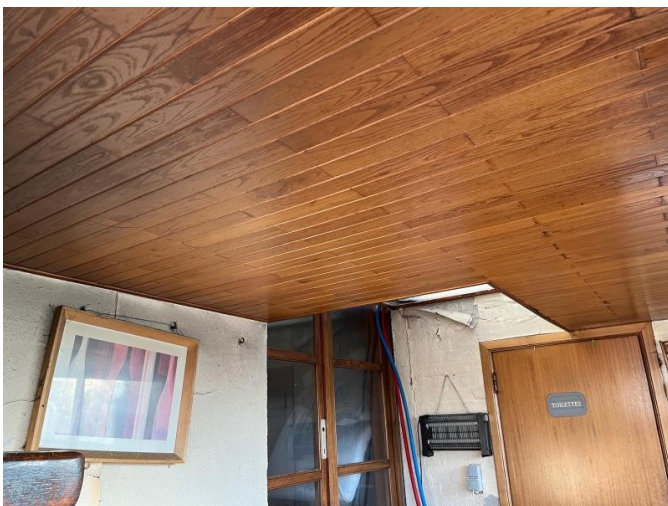
Het plafond bestaat uit hout

. Zonder destructie is het niet mogelijk om na te gaan of er asbestverdachte materialen aanwezig zijn achter de Plafondafwerking.

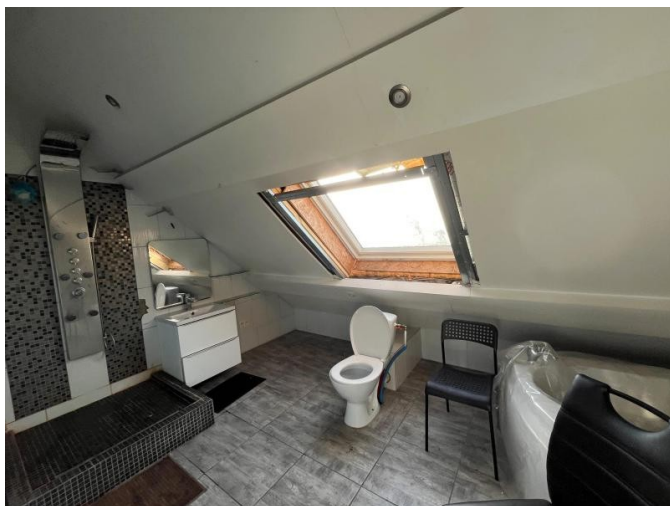
Op moment van de inspectie kon niet worden nagegaan of de tegelijm achter de muurtegels/plinten asbestverdacht is. Bij renovatie of verwijdering van de tegels dient het materiaal te worden geanalyseerd voor de werken van start gaan.

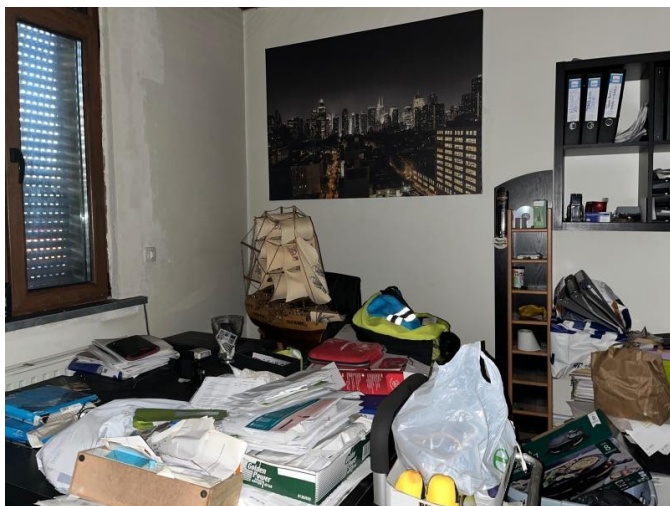
De valse wand bestaat uit niet-asbestverdachte gipskartonplaten. Zonder destructie is het niet mogelijk om na te gaan of er asbestverdachte materialen aanwezig zijn achter de gipskartonplaten.

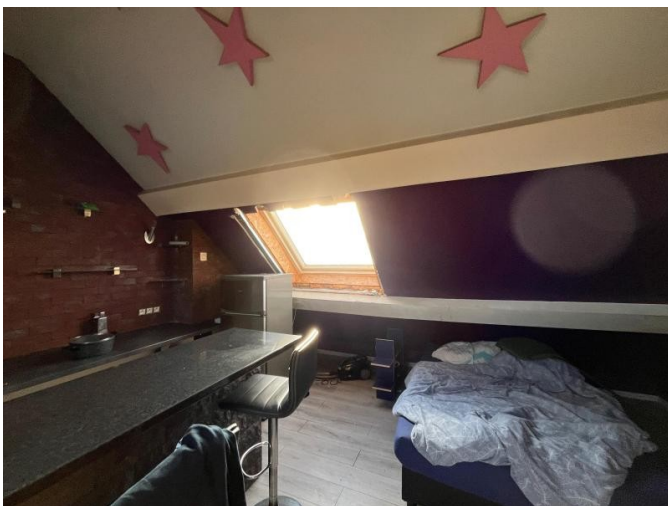
Het plafond bestaat uit niet-asbestverdachte gipskartonplaten. Zonder destructie is het niet mogelijk om na te gaan of er asbestverdachte materialen aanwezig zijn achter de gipskartonplaten.

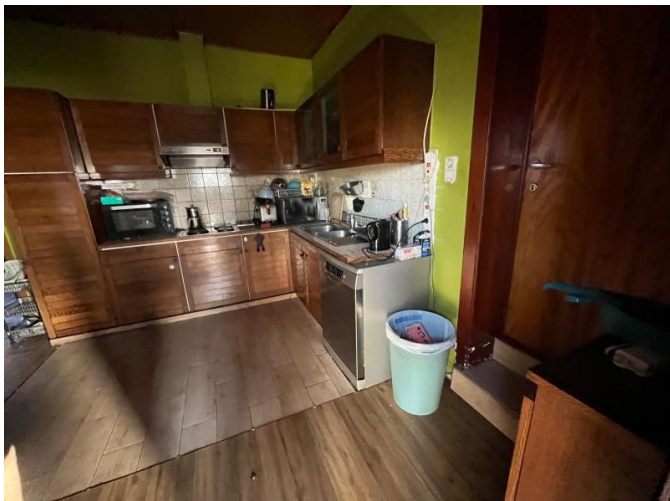
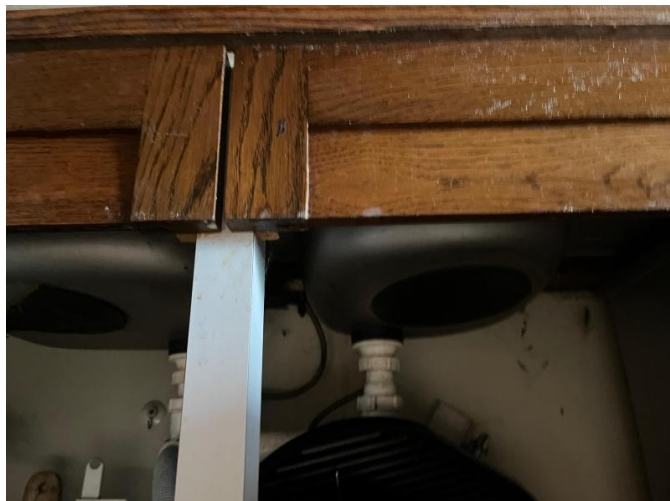
Fiche 10: Ontdreuningsplaat/anti-dreunplaat onder spoelbak

Geen asbest

#	Type	Referentie	Resultaat
10.1	Puntmonster	M01	Geen asbest
