Asbestinventarisatetest

Kelestraat 32, 1730 Asse

Attestnummer : 20241114-000301.000

Uitgegeven op : 14.11.2024

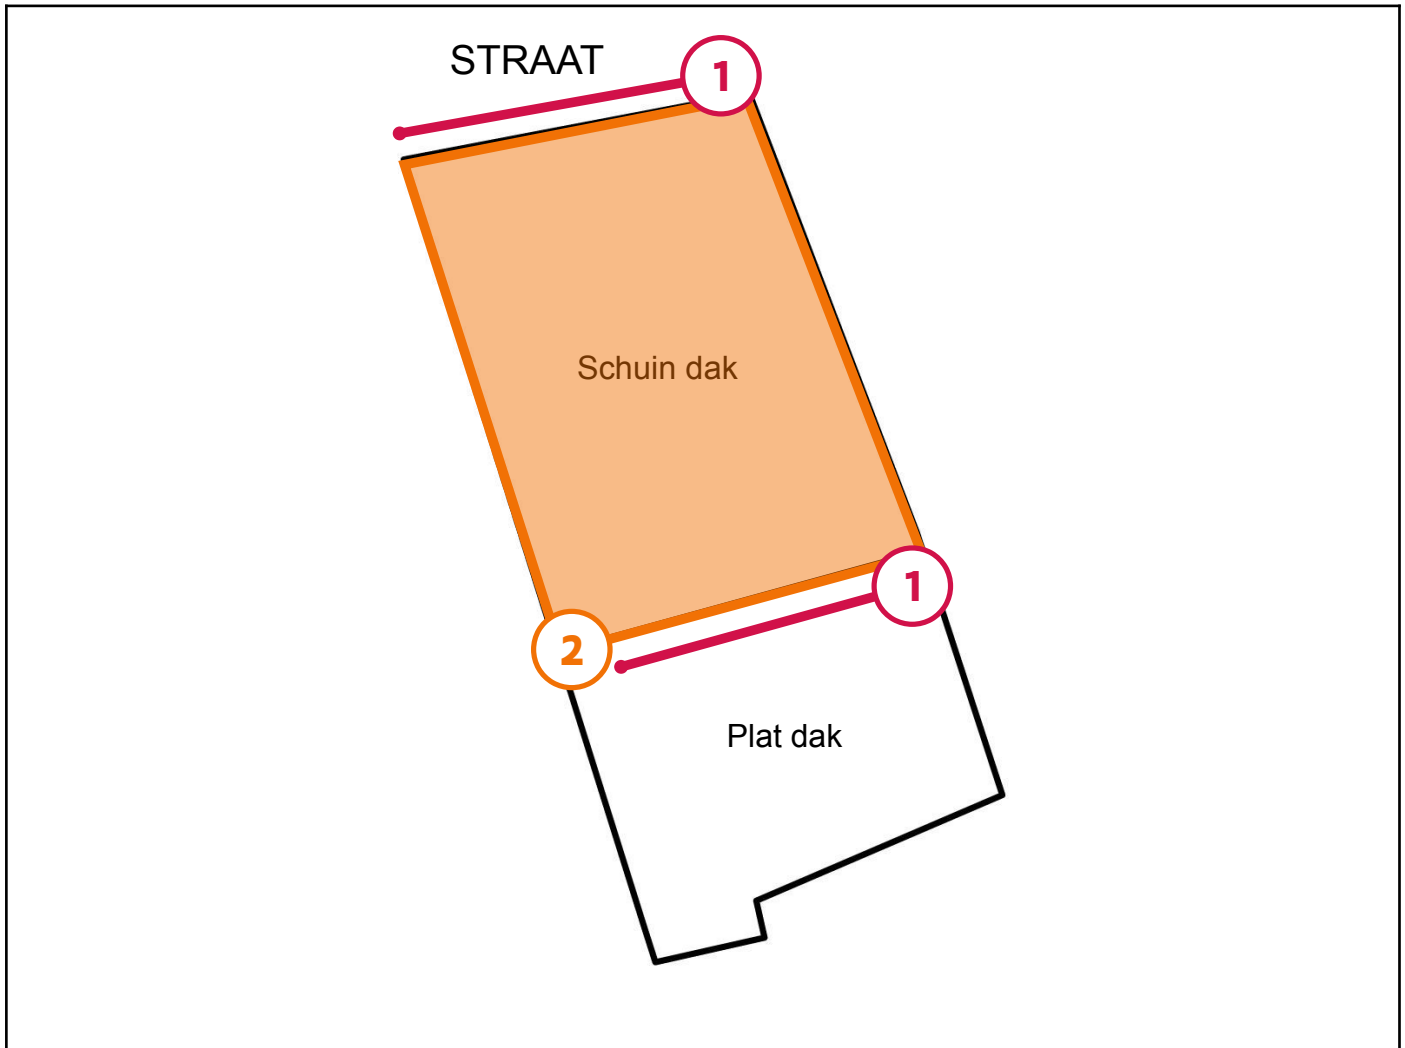
Plan 1.1: Woning plan - Dak

Beschrijving	Type	Actie
1. Sediment van leien in dakgoot - Dak	Asbestmateriaal	Dringend verwijderen
2. Leien in vezelcement als dakbedekking - Dak	Asbestmateriaal	Verwijderen

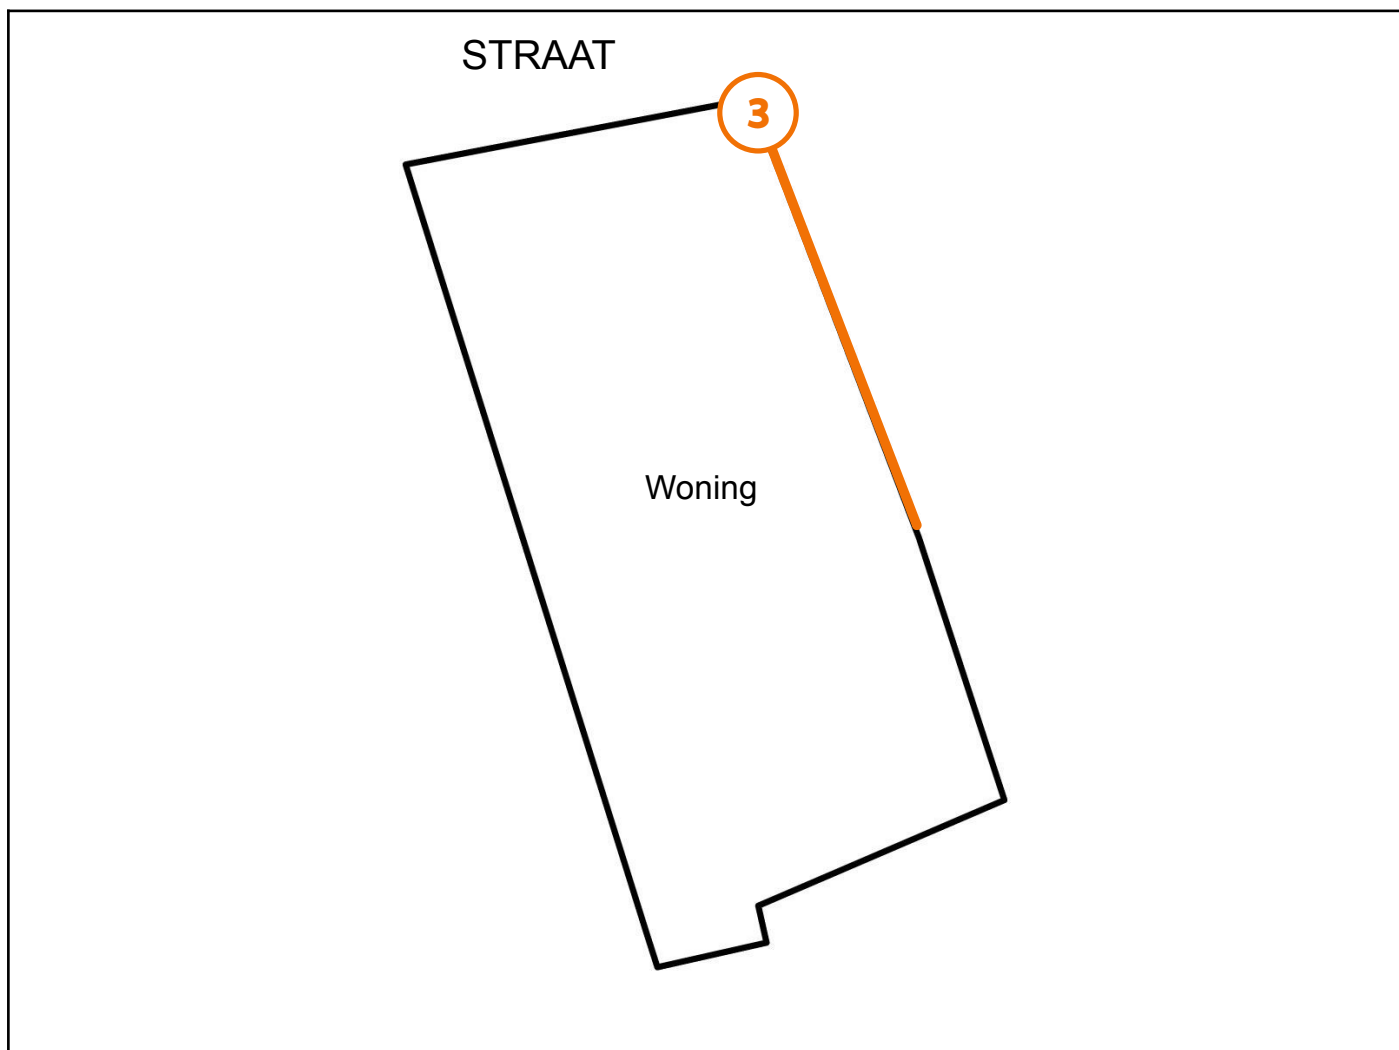
Plan 1.2: Woning plan - Gevels

Beschrijving	Type	Actie
3. Leien tegen buitenwand - Gevel	Asbestmateriaal	Verwijderen

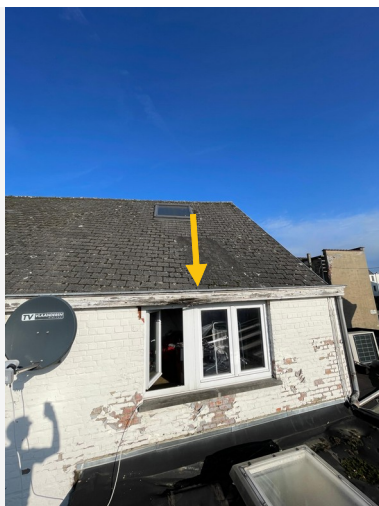
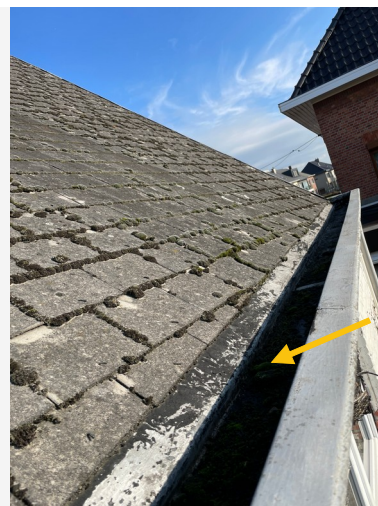
Het asbestmateriaal valt onder de mijlpaal van 2040.

Dringend verwijderen

Beschrijving	Sediment van leien in dakgoot - Dak
Type afvalstof	Betreft resten (contaminatie) van verwerking of beschadiging
Type resten (contaminatie)	<ul style="list-style-type: none">• Stukken, fragmenten (los, opliggend)• Stukken, fragmenten (vermengd in materiaal)
Besmette materialen	<ul style="list-style-type: none">• Organisch materiaal (mos, mest, vegetatie, ...)• Sediment (dakgoot, afvoerbuï, regenwaterput, ...)
Bron van de resten	In dakgoot situeren zich mos, vegetatie en slib, afkomstig van leien in vezelcement.
Omgeving	Buiten
Primaire drager	Infrastructuur hemelwater (opvang en afvoer)
Gebondenheid resten	Niet hecht
Hoeveelheid (gewicht - aantal)	<ul style="list-style-type: none">• 10,00 kg - 1 stuk
Totaal gewicht	10,00 kg
Eenvoudig bereikbaar	Ja
Identificatiemethode	Vaststelling zonder monstername
Opmerking	Hoeveelheid is een inschatting.

- Verwijder het asbestafval.

- Eenvoudige handelingen: mag via doe-het-zelf of door werknemer(s) met opleidingsattest eenvoudige handelingen
Het is aangewezen om het materiaal te laten verwijderen door werknemers met opleidingsattest eenvoudige handelingen. Maak dakgoot nat en verwijder het asbesthoudende slib: deponeer in zak en verwijder als asbestafval. Gebruik van persoonlijke beschermingsmiddelen + fixatie + dubbel verpakken zijn belangrijk. Ik verwijs naar de toelichting achteraan in het asbestattest, waar de methodieken asbestverwijdering worden beschreven.

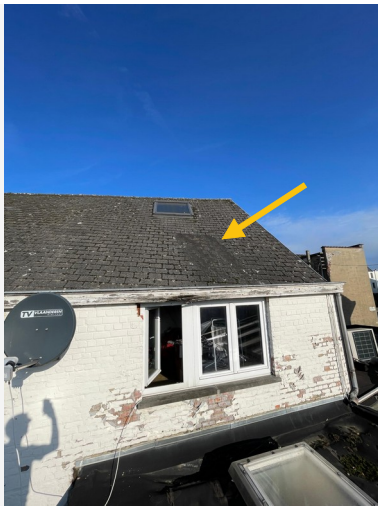
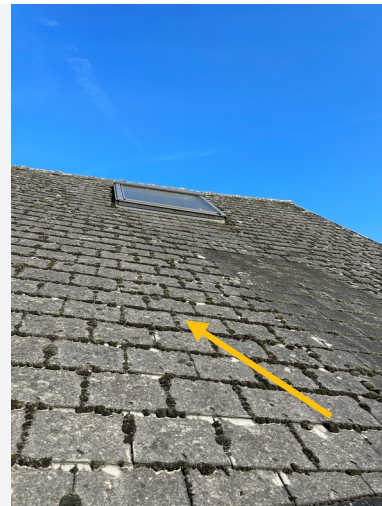
Het asbestmateriaal valt onder de mijlpaal van 2034.

Verwijderen

Eindbeoordeling materiaalrisico	Verhoogd materiaalrisico en/of verhoogde kans op vezelvrijgave
---------------------------------	--

Gebondenheid	Categorie 1: hechtgebonden in oorsprong
Asbestsoort (vezeltype)	Crocidoliet aanwezig
Asbestconcentratie	Laag (< 50%)
Afschermingsgraad van het gehele materiaal	Geheel of deels vrij aan de buitenlucht
Toestand van het materiaal	Matig beschadigd, matig verweerd

Beschrijving	Leien in vezelcement als dakbedekking - Dak
Omgeving	Buiten
Primaire drager	Schuin dak
Asbestmateriaal	Dak- en gevelbekleding - Lei, shingle
Bindmiddel van asbestmateriaal	Cement
Gebondenheid op basis van bindmiddel	Hecht
Hoeveelheid (oppervlakte - aantal)	<ul style="list-style-type: none">• 50,00 m² - 1 stuk
Totale oppervlakte	50,00 m ²
Eenvoudig bereikbaar	Ja
Bevestigingswijze	<ul style="list-style-type: none">• Genageld, geniet
Identificatiemethode	Vaststelling zonder monstername
Destructieve handeling voor identificatie	Nee
Opmerking	Ook nokstukken bestaan uit hetzelfde materiaal. Hoeveelheid is een inschatting.

- Zorg voor een veilig beheer. Vermijd het beschadigen van het asbestmateriaal. Controleer de toestand jaarlijks op wijzigingen.
- Verwijder dit asbestmateriaal zo snel mogelijk. Volg de toestand goed op.
- Hemelwater dat afspoelt van asbestcement daken of gevels kan asbestdeeltjes bevatten. Gebruik het enkel voor gesloten circuits (bv. spoelen toiletten). Reinig na het vervangen van het dak of de gevel de dakgoten en regenwaterput of -ton om asbesthoudend sediment of slib te verwijderen

- Eenvoudige handelingen: mag via doe-het-zelf of door werknemer(s) met opleidingsattest eenvoudige handelingen
Het is aangewezen om het materiaal te laten verwijderen door een aannemer met opleidingsattest eenvoudige handelingen. Gebruik van persoonlijke beschermingsmiddelen + fixatie + dubbel verpakken zijn belangrijk. Ik verwijs naar de toelichting achteraan in het asbestattest, waar de methodieken asbestverwijdering worden beschreven.

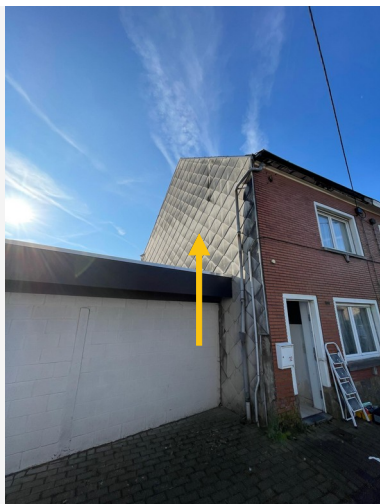
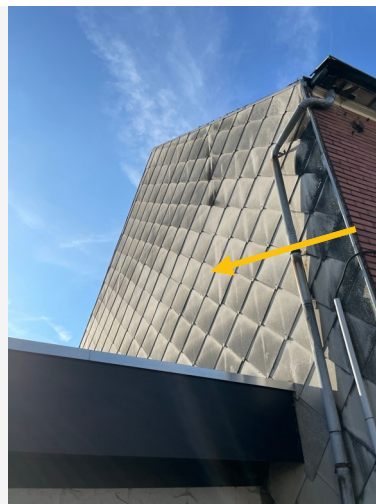
Het asbestmateriaal valt onder de mijlpaal van 2034.

Verwijderen

Eindbeoordeling materiaalrisico	Verhoogd materiaalrisico en/of verhoogde kans op vezelvrijgave
---------------------------------	--

Gebondenheid	Categorie 1: hechtgebonden in oorsprong
Asbestsoort (vezeltype)	Crocidoliet aanwezig
Asbestconcentratie	Laag (< 50%)
Afschermingsgraad van het gehele materiaal	Geheel of deels vrij aan de buitenlucht
Toestand van het materiaal	Matig beschadigd, matig verweerd

Beschrijving	Leien tegen buitenwand - Gevel
Omgeving	Buiten
Primaire drager	Wand buitenschil
Asbestmateriaal	Dak- en gevelbekleding - Lei, shingle
Bindmiddel van asbestmateriaal	Cement
Gebondenheid op basis van bindmiddel	Hecht
Hoeveelheid (oppervlakte - aantal)	<ul style="list-style-type: none">• 40,00 m² - 1 stuk
Totale oppervlakte	40,00 m ²
Eenvoudig bereikbaar	Ja
Bevestigingswijze	<ul style="list-style-type: none">• Genageld, geniet
Identificatiemethode	Vaststelling zonder monstername
Destructieve handeling voor identificatie	Nee
Opmerking	Hoeveelheid is een inschatting.

- Zorg voor een veilig beheer. Vermijd het beschadigen van het asbestmateriaal. Controleer de toestand jaarlijks op wijzigingen.
- Verwijder dit asbestmateriaal zo snel mogelijk. Volg de toestand goed op.
- Hemelwater dat afspoelt van asbestcement daken of gevels kan asbestdeeltjes bevatten. Gebruik het enkel voor gesloten circuits (bv. spoelen toiletten). Reinig na het vervangen van het dak of de gevel de dakgoten en regenwaterput of -ton om asbesthoudend sediment of slib te verwijderen

- Eenvoudige handelingen: mag via doe-het-zelf of door werknemer(s) met opleidingsattest eenvoudige handelingen
Het is aangewezen om het materiaal te laten verwijderen door een aannemer met opleidingsattest eenvoudige handelingen. Gebruik van persoonlijke beschermingsmiddelen + fixatie + dubbel verpakken zijn belangrijk. Ik verwijs naar de toelichting achteraan in het asbestattest, waar de methodieken asbestverwijdering worden beschreven.

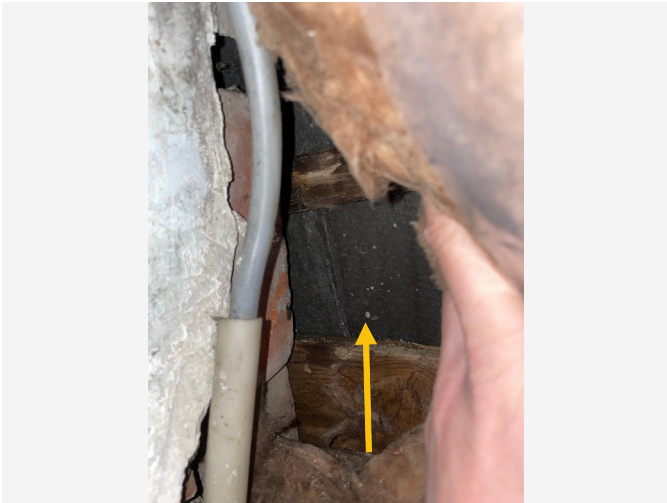
Vrije foto

Geen asbestverdacht onderdak aanwezig. Onderdak werd op 1 plaats gecontroleerd.

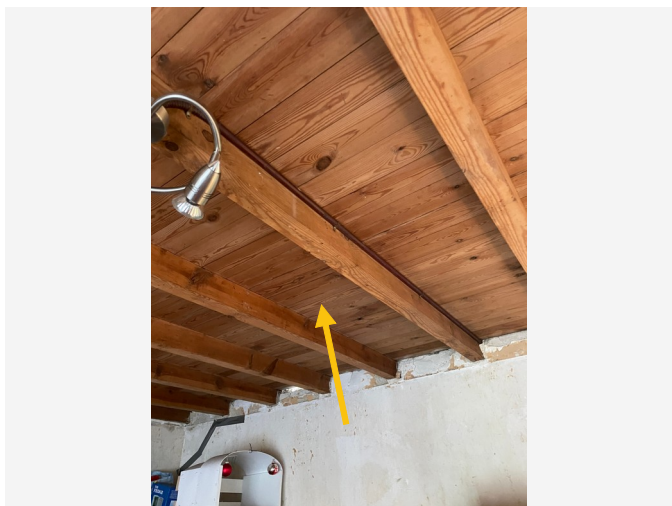
Vrije foto

Geen plafonds aanwezig in de woning. Geen monsternamen pleisterwerk plafond mogelijk.

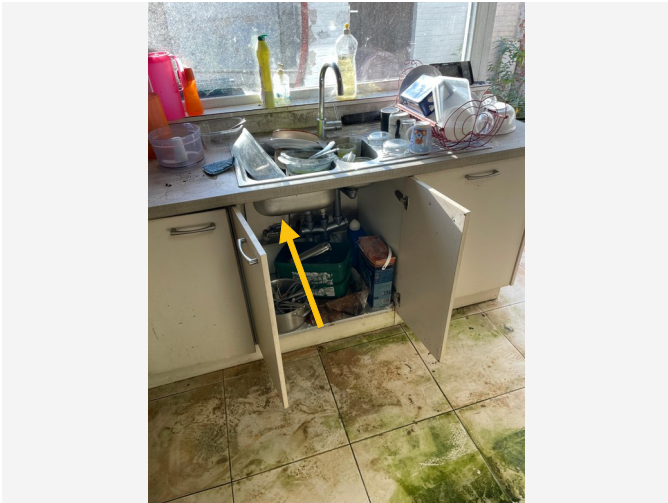
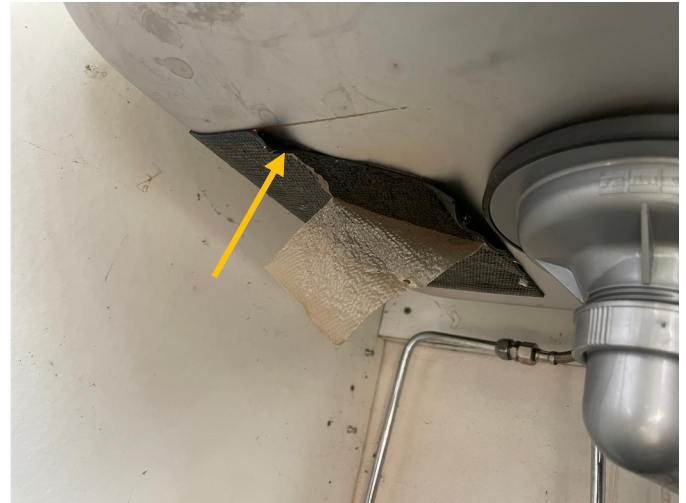
Geen asbest

#	Type	Referentie	Resultaat
6.1	Puntmonster	MM02	Geen asbest

Beschrijving	Anti-dreun onder spoelbak - Keuken
Omgeving	Binnen
Primaire drager	Sanitaire infrastructuur en uitrusting (toe- en afvoer)
Bindmiddel van materiaal	Bitumen (roofing, teer, asfalt)
Gebondenheid op basis van bindmiddel	Hecht
Hoeveelheid (gewicht - aantal)	<ul style="list-style-type: none">• 0,50 kg - 1 stuk
Totaal gewicht	0,50 kg
Identificatiemethode	Vaststelling met monstername
Destructieve handeling voor identificatie	Nee
Opmerking	Hoeveelheid is een inschatting.

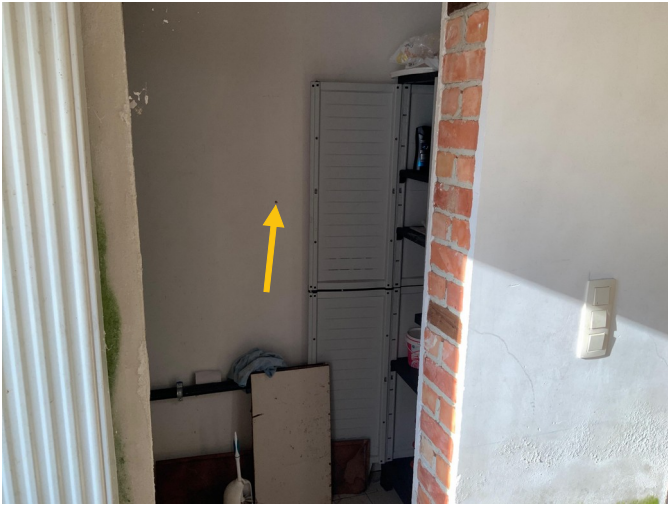
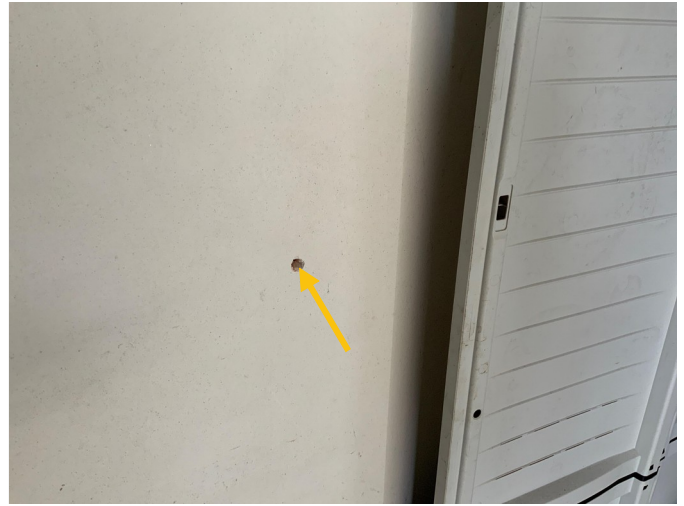
Geen asbest

#	Type	Referentie	Resultaat
7.1	Mengmonster	MM01	Geen asbest

Beschrijving	Pleisterwerk muren
Omgeving	Binnen
Primaire drager	Binnenwand
Bindmiddel van materiaal	Gips - kalk
Gebondenheid op basis van bindmiddel	Niet-hechtgebonden
Hoeveelheid (oppervlakte - dikte - aantal)	• 130,00 m ² - 1,50 cm - 1 stuk
Totaal volume	1,95 m ³
Identificatiemethode	Vaststelling met monsternamen
Destructieve handeling voor identificatie	Nee
Opmerking	Monsters genomen in slaapkamer, trappenhal, keuken en technische ruimte. Hoeveelheid is een inschatting.

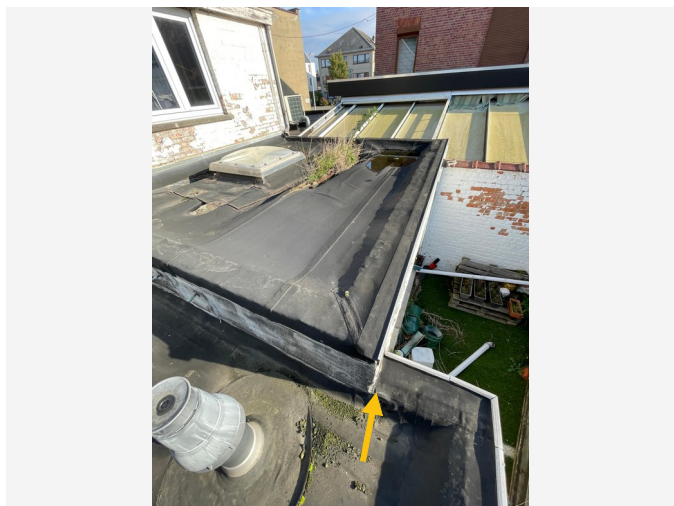
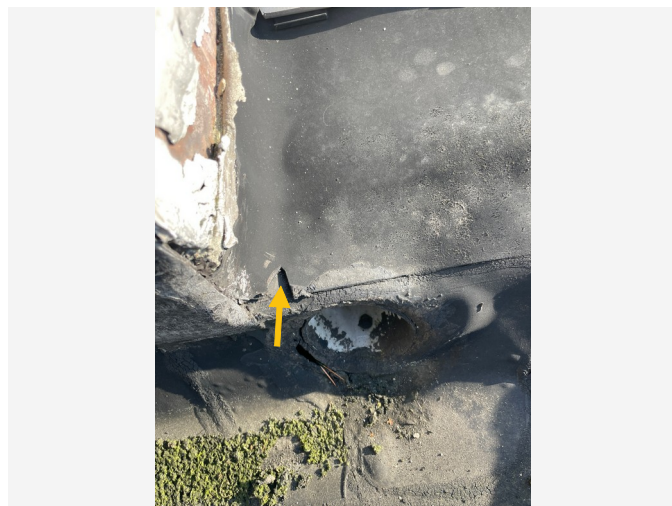
Geen asbest

#	Type	Referentie	Resultaat
8.1	Puntmonster	MM03	Geen asbest

Beschrijving	Plat dak in EPDM
Omgeving	Buiten
Primaire drager	Plat dak
Bindmiddel van materiaal	Bitumen (roofing, teer, asfalt)
Gebondenheid op basis van bindmiddel	Hecht
Hoeveelheid (oppervlakte - aantal)	• 15,00 m ² - 1 stuk
Totale oppervlakte	15,00 m ²
Identificatiemethode	Vaststelling met monstername
Destructieve handeling voor identificatie	Nee
Opmerking	Bovenste laag is niet asbesthoudend (zie labo-analyse). Mogelijks oudere roofing aanwezig onder bovenste laag. Destructief onderzoek is noodzakelijk om onderliggende lagen te analyseren. Hoeveelheid is een inschatting.
