# Asbestinventarisatetest

Veldstraat 14, 9100 Sint-Niklaas

Attestnummer : 20230805-000121.000

Uitgegeven op : 05.08.2023

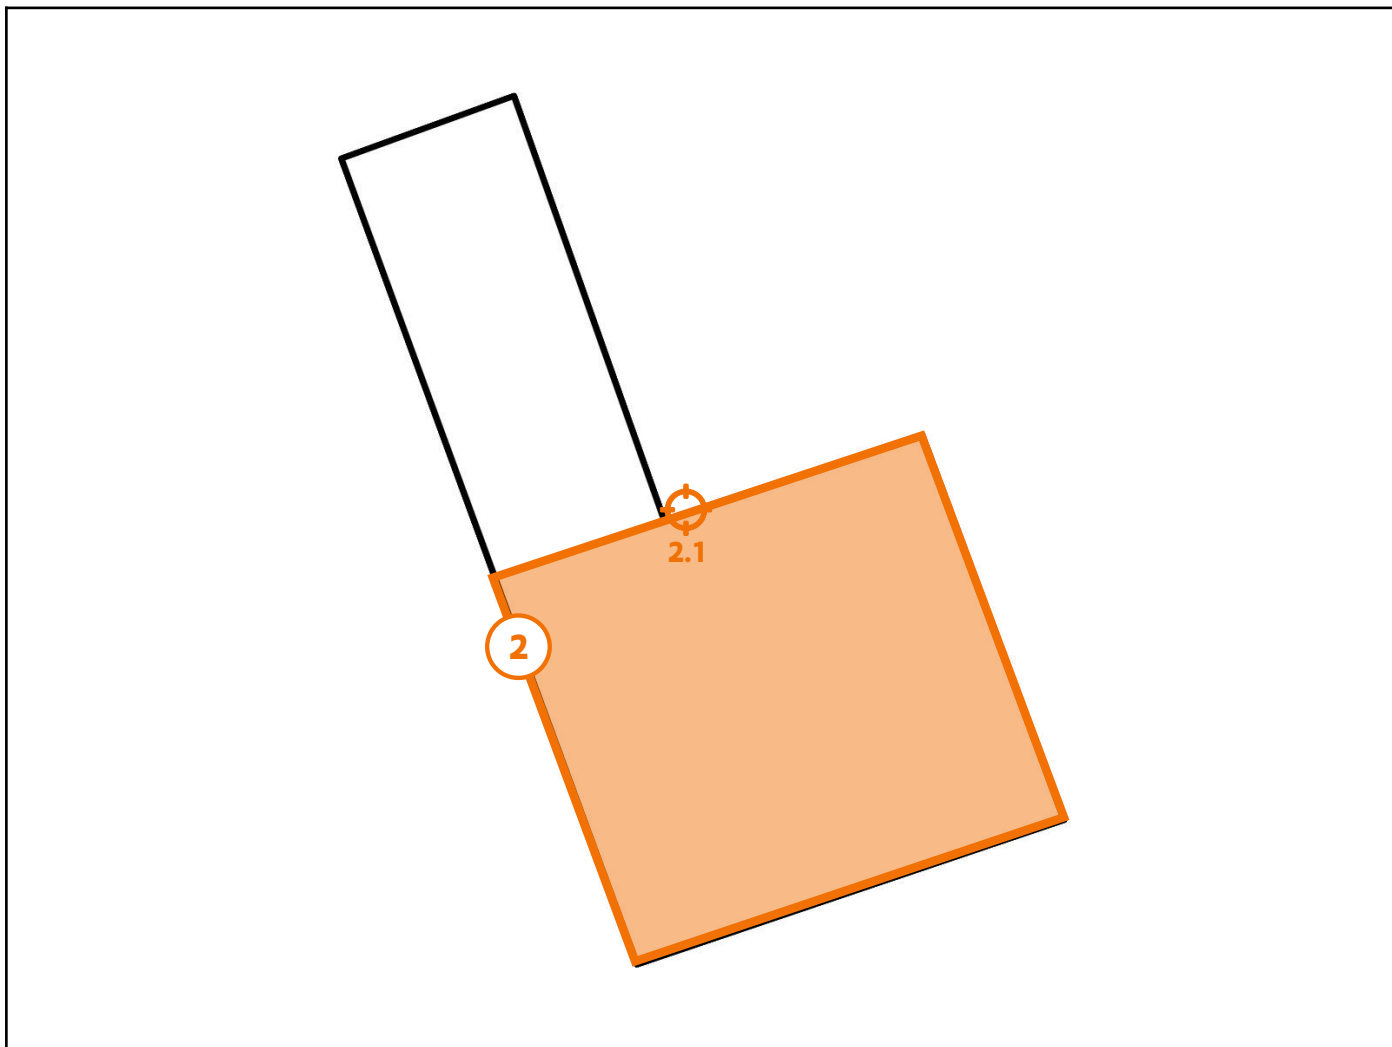
## Plan 1.4: Dakbedekking

Beschrijving	Type	Actie
2. Onderdak	Asbestmateriaal	<a href="#">Verwijderen</a>
2.1 Code: 230704 veld plaat	Puntmonster	-

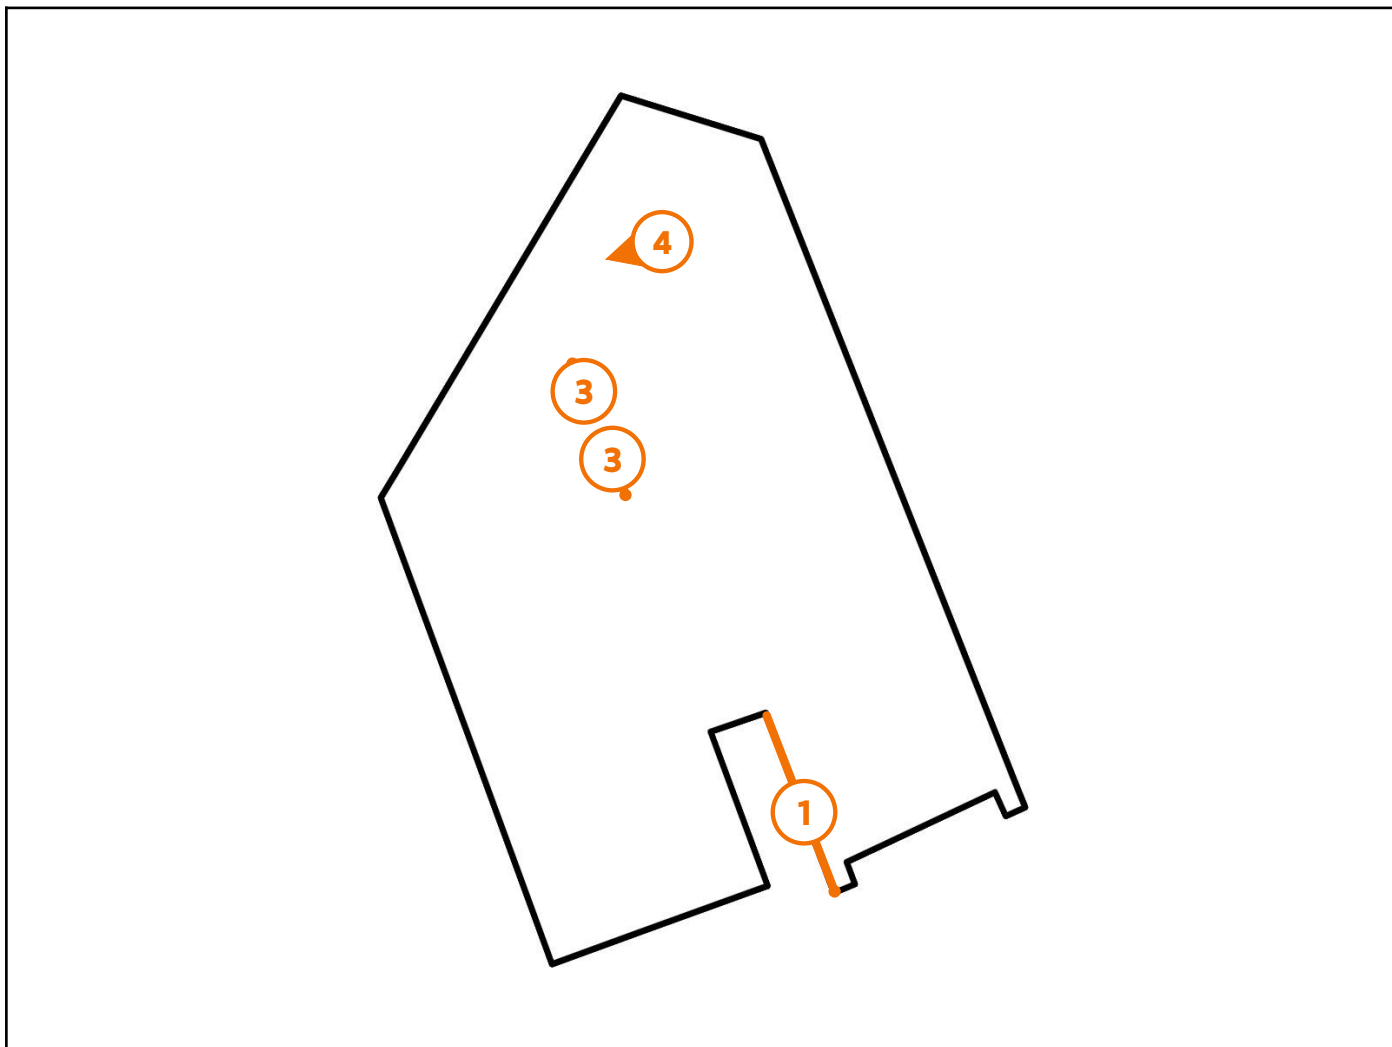
## Plan 2.1: Gelijkvloers

Beschrijving	Type	Actie
1. Leien zijgevel	Asbestmateriaal	Verwijderen
3. Kit aan de ramen (alu)	Asbestmateriaal	Verwijderen
4. Bakeliet - elektriciteit	Asbestmateriaal	Verwijderen

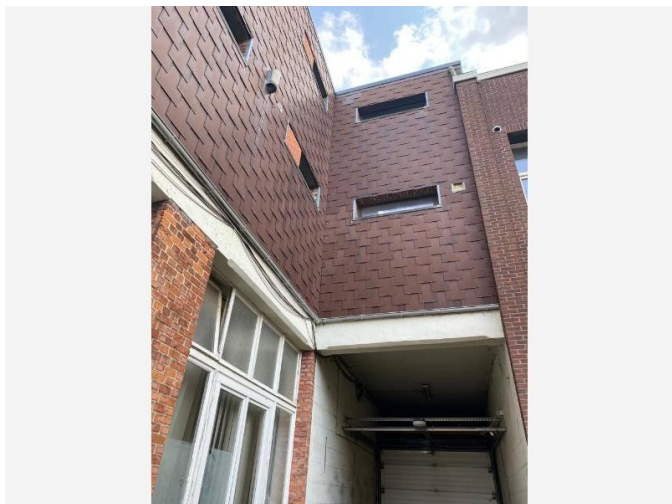
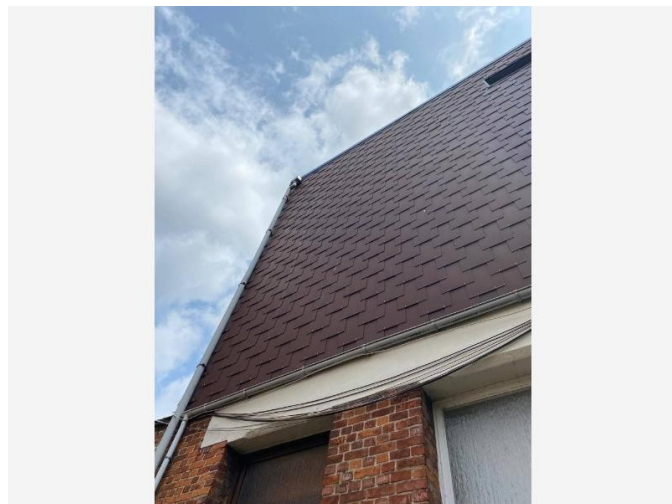
Eindbeoordeling materiaalrisico	Verhoogd materiaalrisico en/of verhoogde kans op vezelvrijgave
---------------------------------	--

Gebondenheid	Categorie 1: hechtgebonden in oorsprong
Asbestsoort (vezeltype)	Crocidoliet aanwezig
Asbestconcentratie	Laag (< 50%)
Afschermingsgraad van het gehele materiaal	Geheel of deels vrij aan de buitenlucht
Toestand van het materiaal	Matig beschadigd, matig verweerd

Beschrijving	Leien zijgevel
Omgeving	Buiten
Primaire drager	Wand vrijstaand (scheidingsmuur, ...)
Asbestmateriaal	Dak- en gevelbekleding - Lei, shingle
Bindmiddel van asbestmateriaal	Cement
Gebondenheid op basis van bindmiddel	Hecht
Hoeveelheid (oppervlakte - aantal)	• 100,00 m <sup>2</sup> - 1 stuk
Totale oppervlakte	100,00 m <sup>2</sup>
Eenvoudig bereikbaar	Ja

Het asbestmateriaal valt onder de mijlpaal van 2034.

Verwijderen

- Zorg voor een veilig beheer. Vermijd het beschadigen van het asbestmateriaal. Controleer de toestand jaarlijks op wijzigingen.
- Zorg voor een veilig beheer en verwijder dit asbestmateriaal wanneer het bij werken eenvoudig bereikbaar wordt. Controleer de toestand jaarlijks op wijzigingen.

- Eenvoudige handelingen: mag via doe-het-zelf of door werknemer(s) met opleidingsattest eenvoudige handelingen  
Mits de nodige persoonlijke beschermingsmiddelen en deze voor de omgeving kan het worden afgevoerd naar een containerpark in een afgesloten zak. Dit moet in zijn geheel gebeuren, er mogen geen stofdeeltjes vrijkomen. Wanneer het materiaal niet verwijderd kan worden in zijn geheel, moet dit door een erkend asbestverwijderaar verwijderd worden.
- Eenvoudige handelingen: enkel door erkend asbestverwijderaar  
Indien het materiaal zwaar beschadigd is, of niet in zijn geheel verwijderd kan worden, best laten verwijderen door een erkende vakman om risico's te vermijden.

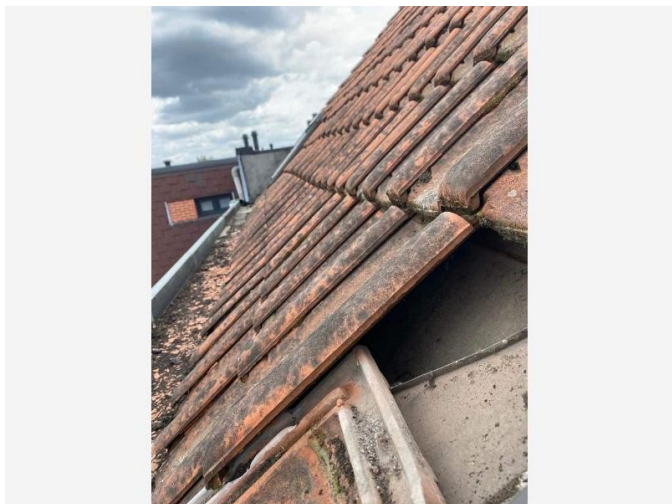
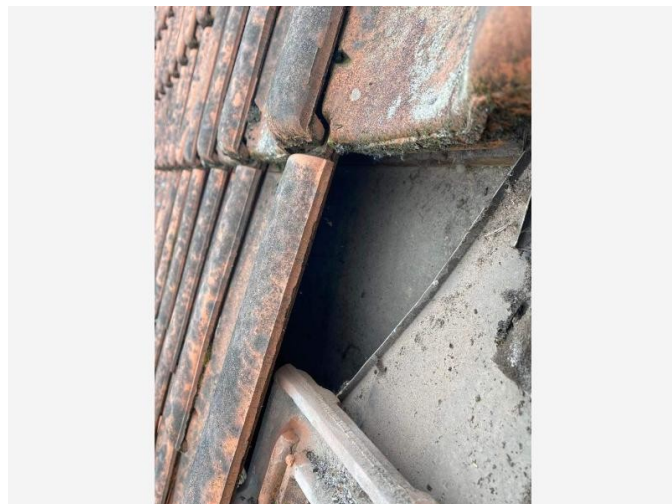
Eindbeoordeling materiaalrisico	Verhoogd materiaalrisico en/of verhoogde kans op vezelvrijgave
---------------------------------	--

Gebondenheid	Categorie 2: niet-hechtgebonden met matrix
Asbestsoort (vezeltype)	Alleen chrysotiel
Asbestconcentratie	Hoog ( $\geq 50\%$ )
Afschermingsgraad van het gehele materiaal	Niet stootvaste afscherming
Toestand van het materiaal	Matig beschadigd, matig verweerd

#	Type	Referentie	Resultaat
2.1	Puntmonster	230704 veld plaat	Chrysotiel

Beschrijving	Onderdak
Omgeving	Binnen
Primaire drager	Schuin dak
Asbestmateriaal	Dak- en gevelbekleding - Plaat
Bindmiddel van asbestmateriaal	Karton - papier - viltachtig
Gebondenheid op basis van bindmiddel	Niet-hechtgebonden

Het asbestmateriaal valt onder de mijlpaal van 2034.

Verwijderen

- Zorg voor een veilig beheer. Vermijd het beschadigen van het asbestmateriaal. Controleer de toestand jaarlijks op wijzigingen.
- Zorg voor een veilig beheer en verwijder dit asbestmateriaal wanneer het bij werken eenvoudig bereikbaar wordt. Controleer de toestand jaarlijks op wijzigingen.

- Eenvoudige handelingen: enkel door erkend asbestverwijderaar  
Een onderdak dient steeds door een erkend asbestverwijderaar verwijderd te worden. Adhv zijn expertise zal hij bepalen of dit kan worden verwijderd dmv eenvoudige handelingen of een hermetische zone.
- Hermetische zone (erkend asbestverwijderaar)  
Een onderdak dient steeds door een erkend asbestverwijderaar verwijderd te worden. Adhv zijn expertise zal hij bepalen of dit kan worden verwijderd dmv eenvoudige handelingen of een hermetische zone.

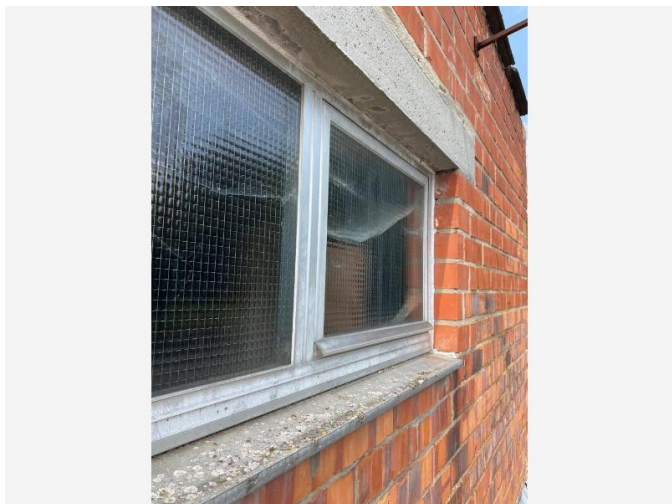
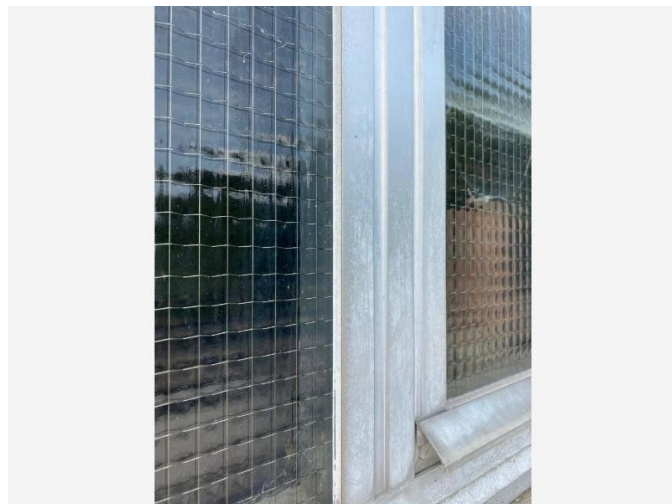
Eindbeoordeling materiaalrisico	Verhoogd materiaalrisico en/of verhoogde kans op vezelvrijgave
---------------------------------	--

Gebondenheid	Categorie 1: hechtgebonden in oorsprong
Asbestsoort (vezeltype)	Amfibool aanwezig, uitgezonderd crocidoliet
Asbestconcentratie	Laag (< 50%)
Afschermingsgraad van het gehele materiaal	Geheel of deels (ook) vrij aan binnenluchtstromen
Toestand van het materiaal	Licht beschadigd, licht verweerd. Intact materiaal type Pical – asbestboard of categorie III 'gebondenheid'

Beschrijving	Kit aan de ramen (alu)
Omgeving	Grenst aan binnen- en buitenlucht
Primaire drager	Wandopening verticaal (raam, deur, ...)
Asbestmateriaal	In-situ afwerkingslagen - Pasta, stopverf, voegsel, stopsel, vulsel, mastiek, kitten, ...
Bindmiddel van asbestmateriaal	Kitten, mastiek, pasta
Gebondenheid op basis van bindmiddel	Hecht
Hoeveelheid (gewicht - aantal)	• 15,00 kg - 1 stuk
Totaal gewicht	15,00 kg

Het asbestmateriaal valt onder de mijlpaal van 2040.

**Verwijderen**

- Zorg voor een veilig beheer. Vermijd het beschadigen van het asbestmateriaal. Controleer de toestand jaarlijks op wijzigingen.
- Zorg voor een veilig beheer en verwijder dit asbestmateriaal wanneer het bij werken eenvoudig bereikbaar wordt. Controleer de toestand jaarlijks op wijzigingen.

- Eenvoudige handelingen: mag via doe-het-zelf of door werknemer(s) met opleidingsattest eenvoudige handelingen  
Mits de nodige persoonlijke beschermingsmiddelen en deze voor de omgeving kan het worden afgevoerd naar een containerpark in een afgesloten zak. Dit moet in zijn geheel gebeuren, er mogen geen stofdeeltjes vrijkomen. Wanneer het materiaal niet verwijderd kan worden in zijn geheel, moet dit door een erkend asbestverwijderaar verwijderd worden.
- Eenvoudige handelingen: enkel door erkend asbestverwijderaar  
Indien het materiaal zwaar beschadigd is, of niet in zijn geheel verwijderd kan worden, best laten verwijderen door een erkende vakman om risico's te vermijden.

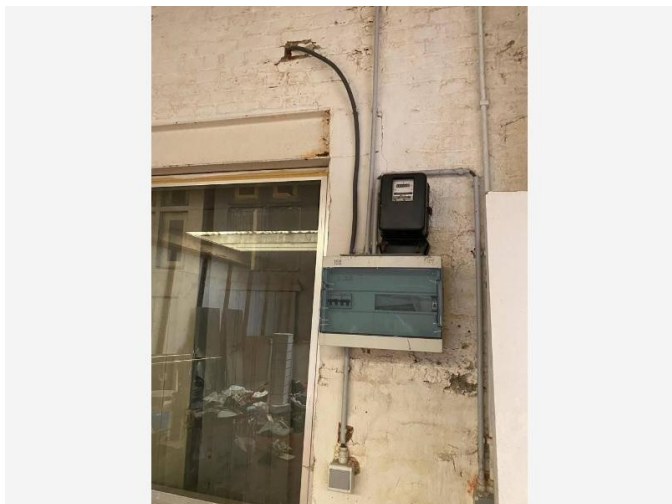
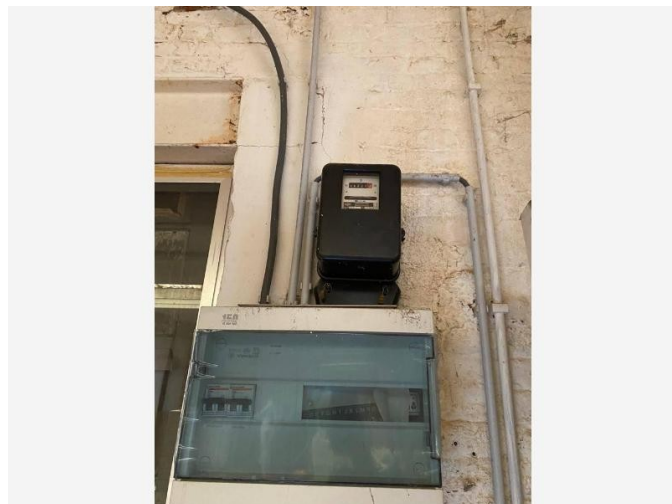
Eindbeoordeling materiaalrisico	Verhoogd materiaalrisico en/of verhoogde kans op vezelvrijgave
---------------------------------	--

Gebondenheid	Categorie 1: hechtgebonden in oorsprong
Asbestsoort (vezeltype)	Crocidoliet aanwezig
Asbestconcentratie	Laag (< 50%)
Afschermingsgraad van het gehele materiaal	Geheel of deels (ook) vrij aan de binnenlucht
Toestand van het materiaal	Licht beschadigd, licht verweerd. Intact materiaal type Pical – asbestboard of categorie III 'gebondenheid'

Beschrijving	Bakeliet - elektriciteit
Omgeving	Binnen
Primaire drager	Binnenwand
Asbestmateriaal	Plaat, paneel, tablet - Type Bakeliet
Bindmiddel van asbestmateriaal	Kunststof of -hars
Gebondenheid op basis van bindmiddel	Hecht
Hoeveelheid (oppervlakte - dikte - aantal)	• 0,20 m <sup>2</sup> - 3,00 cm - 1 stuk
Totaal volume	0,006 m <sup>3</sup>

Het asbestmateriaal valt onder de mijlpaal van 2040.

Verwijderen

- Zorg voor een veilig beheer. Vermijd het beschadigen van het asbestmateriaal. Controleer de toestand jaarlijks op wijzigingen.
- Zorg voor een veilig beheer en verwijder dit asbestmateriaal wanneer het bij werken eenvoudig bereikbaar wordt. Controleer de toestand jaarlijks op wijzigingen.

- Eenvoudige handelingen: mag via doe-het-zelf of door werknemer(s) met opleidingsattest eenvoudige handelingen  
Mits de nodige persoonlijke beschermingsmiddelen en deze voor de omgeving kan het worden afgevoerd naar een containerpark in een afgesloten zak. Dit moet in zijn geheel gebeuren, er mogen geen stofdeeltjes vrijkomen. Wanneer het materiaal niet verwijderd kan worden in zijn geheel, moet dit door een erkend asbestverwijderaar verwijderd worden.
- Eenvoudige handelingen: enkel door erkend asbestverwijderaar  
Indien het materiaal zwaar beschadigd is, of niet in zijn geheel verwijderd kan worden, best laten verwijderen door een erkende vakman om risico's te vermijden.

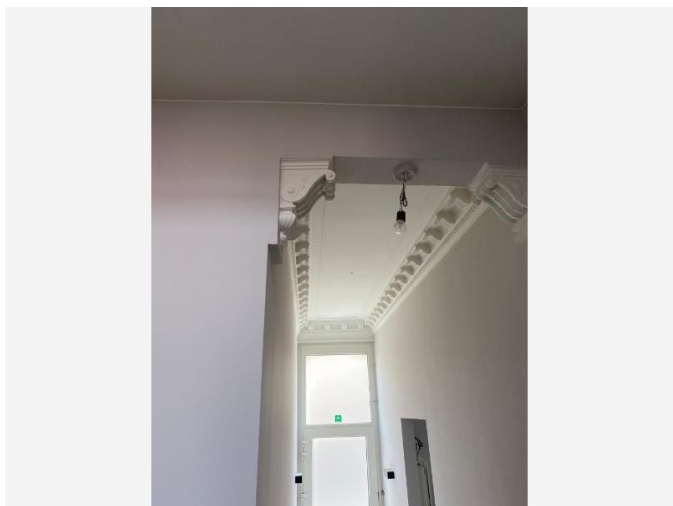
**Reden:** Het te onderzoeken materiaal situeert zich hoger dan 3,50 m te rekenen vanaf een veilige ondergrond

**Uitleg van de asbestdeskundige:** Er zijn geen staalnamen genomen van het pleisterwerk van de plafonds aangezien de plafonds hoger zijn dan 3,50m.

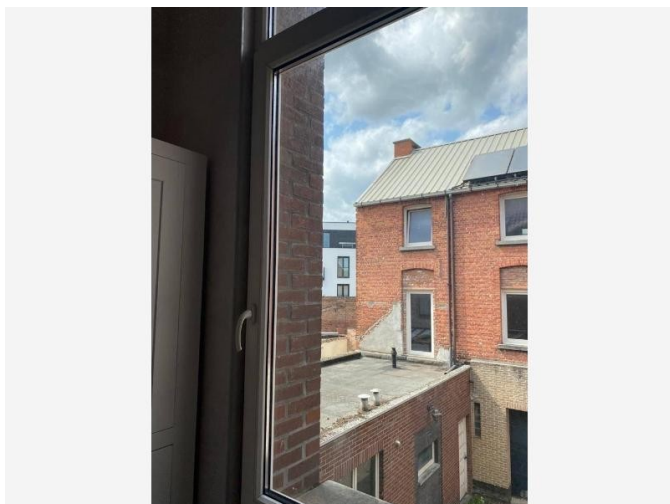
**Bouwjaar:** 2009

*Constructies gebouwd vanaf 2001 moeten niet onderzocht worden*

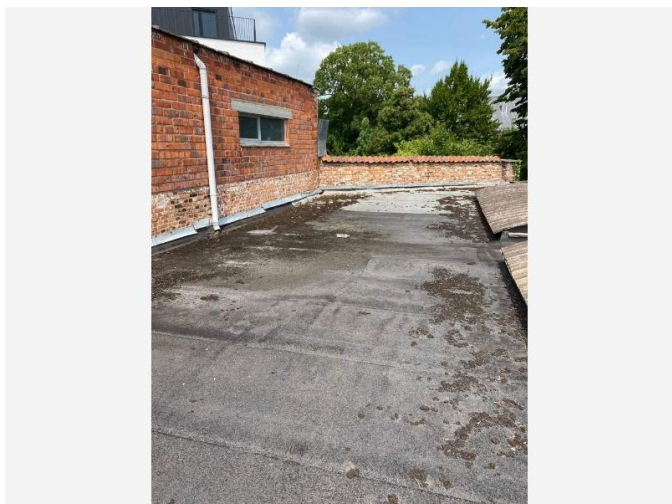
Materialen die eventueel aanwezig zouden zijn onder de roofing werden niet getest.

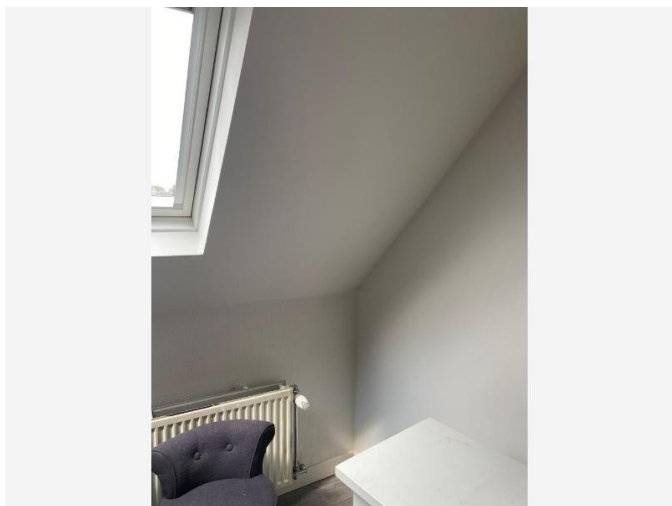
Materialen die eventueel aanwezig zouden zijn achter het aangebrachte plaatmateriaal aan de wanden werden niet getest.

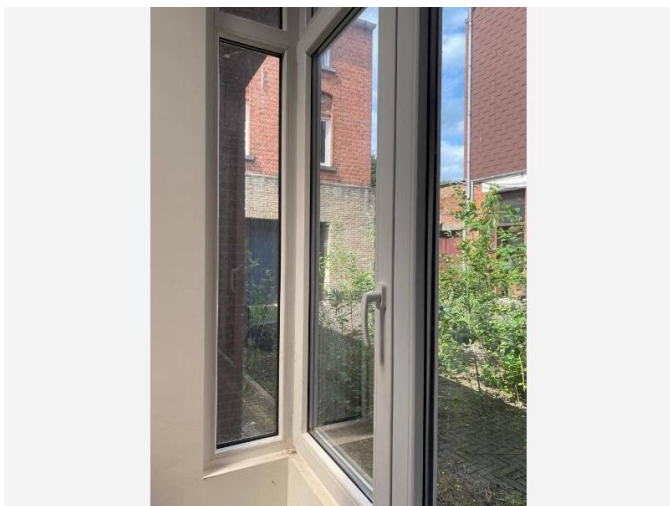
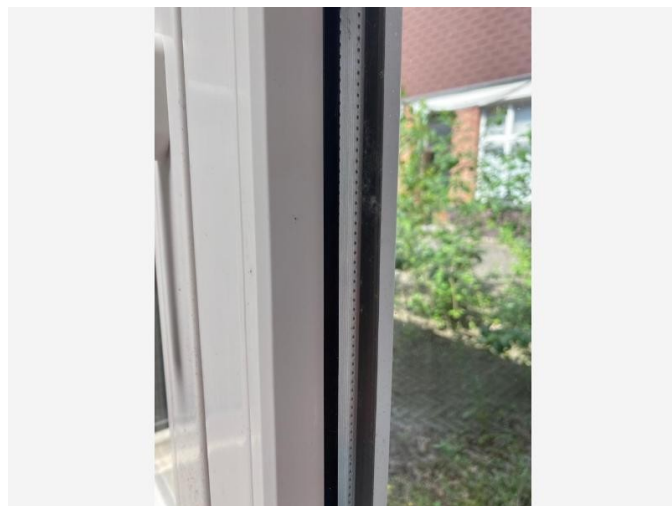
Geen asbest

<b>Identificatiemethode</b>	Vaststelling zonder monstername
<b>Destructieve handeling voor identificatie</b>	Nee
<b>Opmerking</b>	Zwarte rubber, deze is niet asbestverdacht.

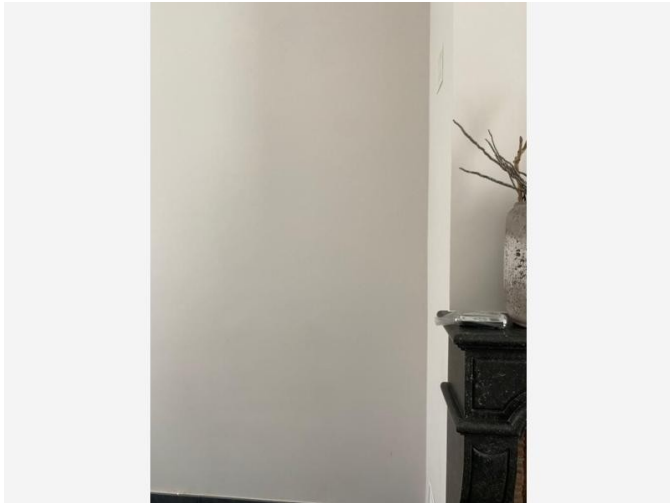
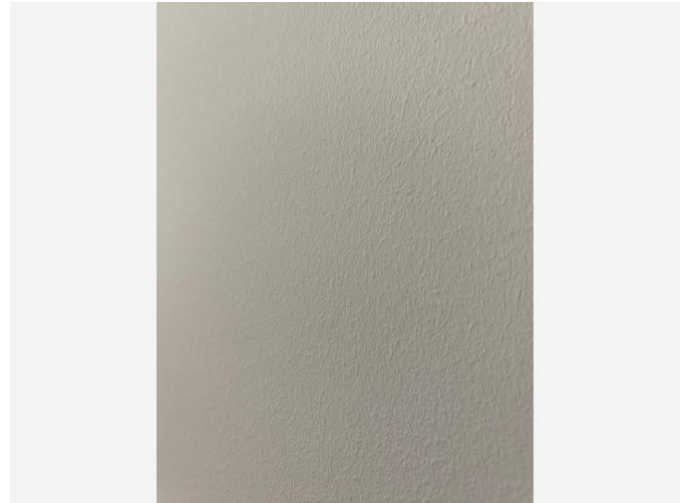
Geen asbest

#	Type	Referentie	Resultaat
11.1	Mengmonster	230703 veld muur	Geen asbest

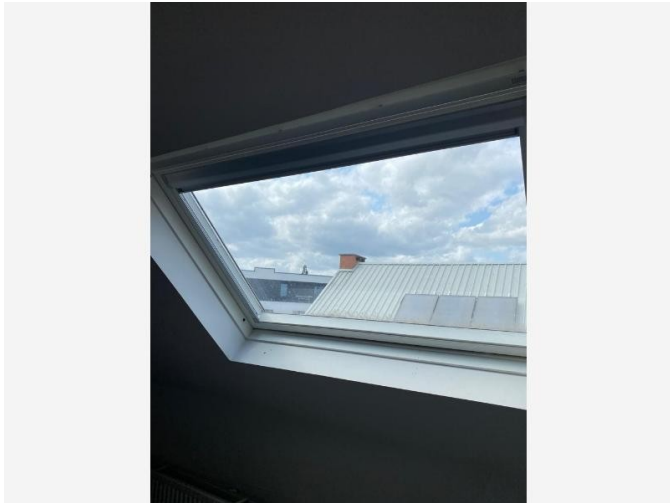
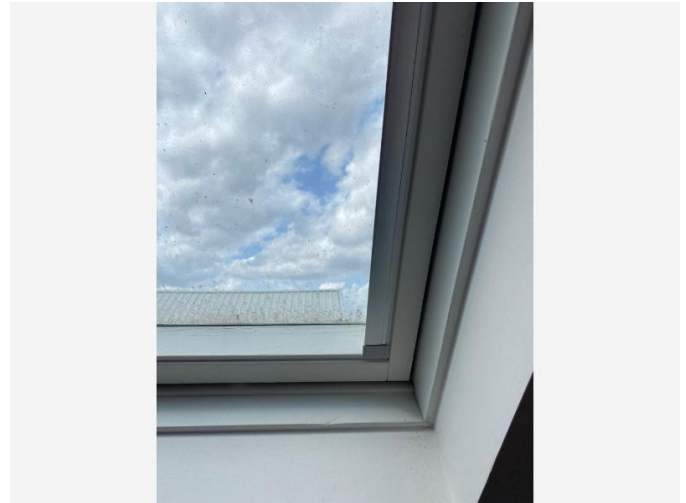
Geen asbest

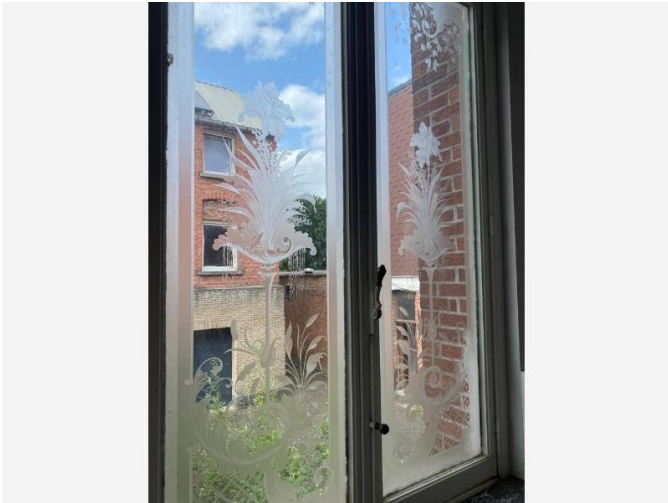
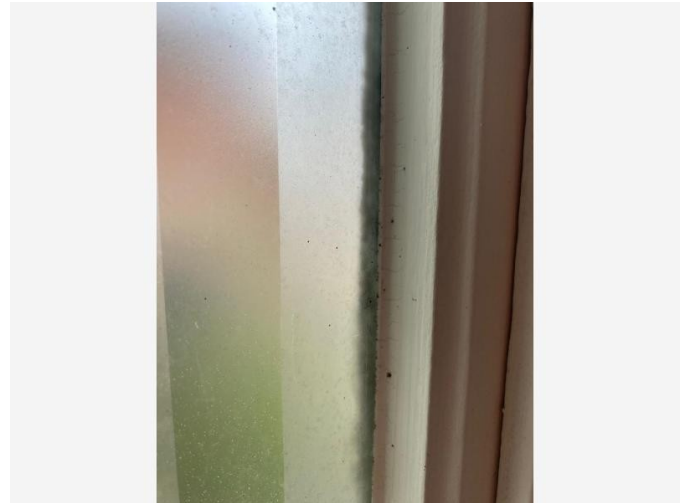
Geen asbest

<b>Destructieve handeling voor identificatie</b>	Nee
<b>Opmerking</b>	Geen kit aanwezig.
