Asbestinventarisatetest

Ganzegavers 20, 9200 Dendermonde

Attestnummer : 20240502-000045.000

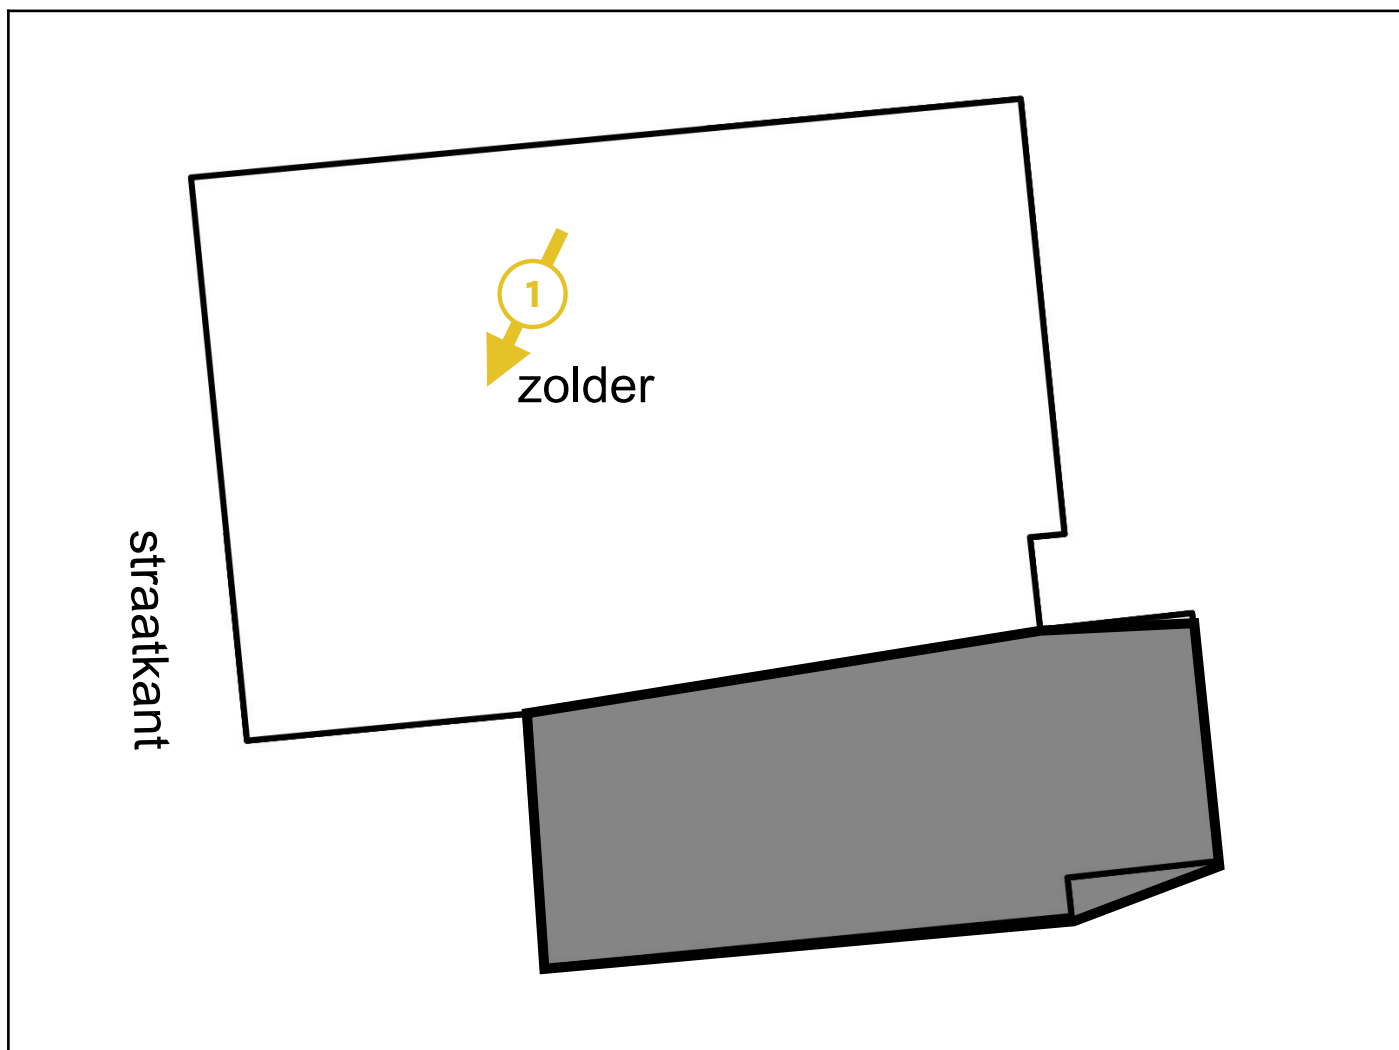
Plan 1.3: Zolder

Beschrijving	Type	Actie
1. Schouwluik	Asbestmateriaal	Zorgvuldig beheren

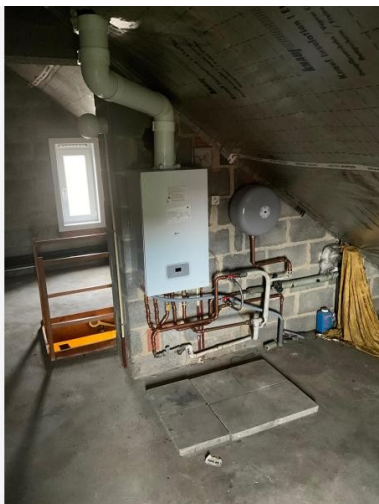
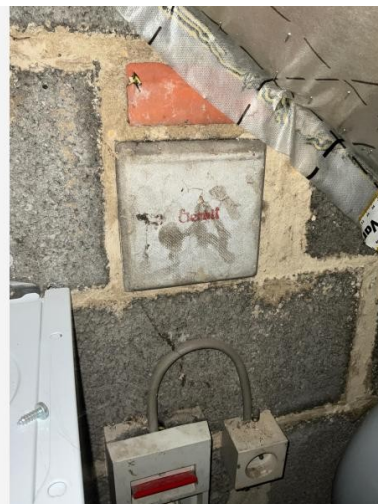
Het asbestmateriaal valt onder de mijlpaal van 2040.

Eindbeoordeling materiaalrisico	Laag materiaalrisico en/of verlaagde kans op vezelvrijgave
---------------------------------	--

Gebondenheid	Categorie 1: hechtgebonden in oorsprong
Asbestsoort (vezeltype)	Crocidoliet aanwezig
Asbestconcentratie	Laag (< 50%)
Afschermingsgraad van het gehele materiaal	Geheel of deels (ook) vrij aan de binnenlucht
Toestand van het materiaal	Onbeschadigd, niet verweerd

Beschrijving	Schouwluik
Omgeving	Binnen
Primaire drager	HVAC infrastructuur en uitrusting
Asbestmateriaal	Schouwhoed, ventilatiekap (anti-windval)
Bindmiddel van asbestmateriaal	Cement
Gebondenheid op basis van bindmiddel	Hecht
Hoeveelheid (gewicht - aantal)	<ul style="list-style-type: none">• 2,00 kg - 1 stuk
Totaal gewicht	2,00 kg
Eenvoudig bereikbaar	Ja
Bevestigingswijze	<ul style="list-style-type: none">• Verlijmd, ingegoten, versmeerd
Identificatiemethode	Vaststelling zonder monsternamen

- Zorg voor een veilig beheer. Vermijd het beschadigen van het asbestmateriaal. Controleer de toestand jaarlijks op wijzigingen.

- Eenvoudige handelingen: mag via doe-het-zelf of door werknemer(s) met opleidingsattest eenvoudige handelingen
U mag dit zelf verwijderen

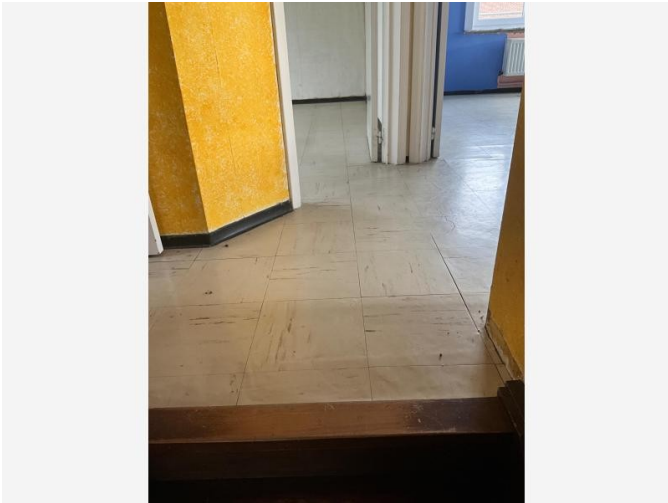
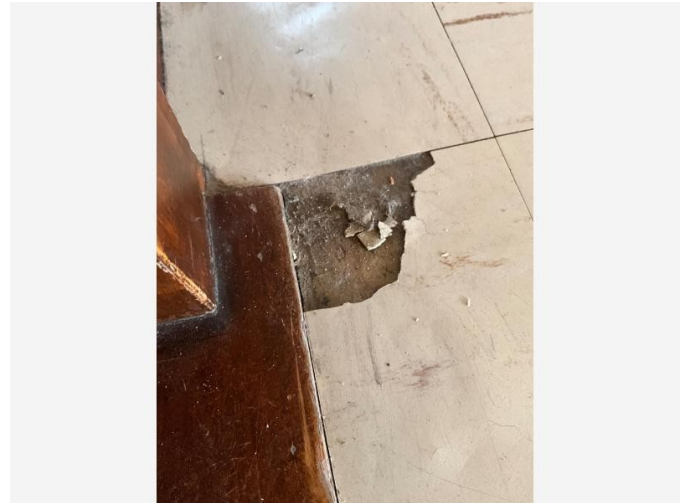
Geen asbest

#	Type	Referentie	Resultaat
2.1	Puntmonster	1.1	Geen asbest

Beschrijving	vloerbekleding/lijm laag
Omgeving	Binnen
Primaire drager	Vloer
Bindmiddel van materiaal	Kunststof of -hars

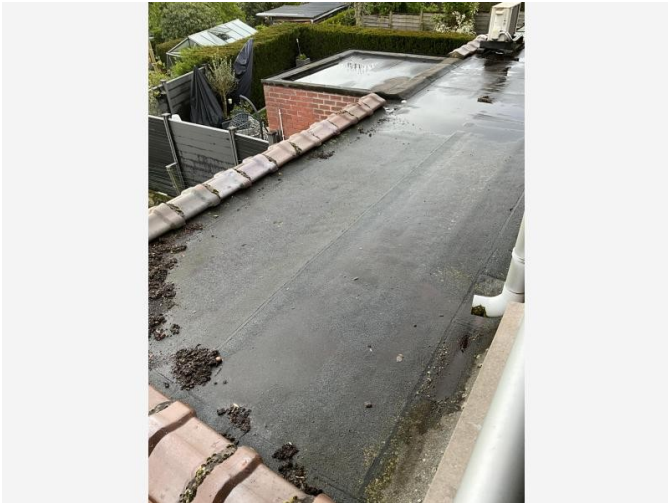
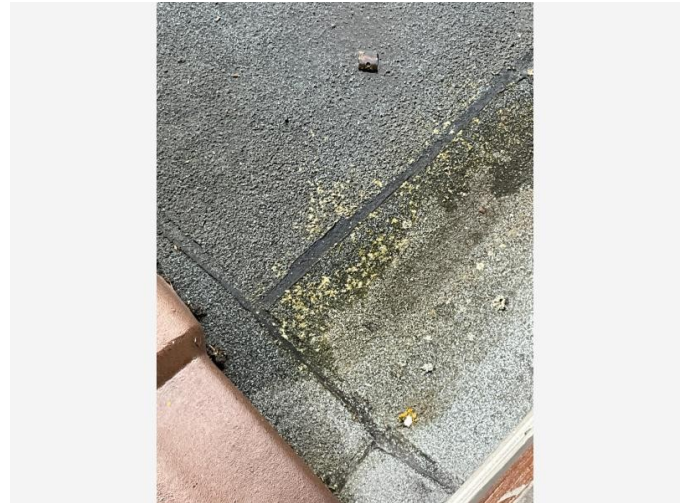
Fiche 3: roofing

Geen asbest

#	Type	Referentie	Resultaat
3.1	Puntmonster	DO.1	Geen asbest

Beschrijving	roofing
Omgeving	Buiten
Primaire drager	Plat dak
Bindmiddel van materiaal	Bitumen (roofing, teer, asfalt)

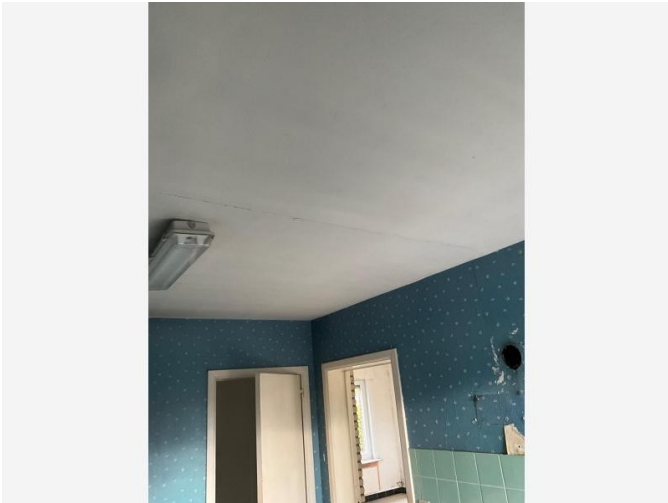
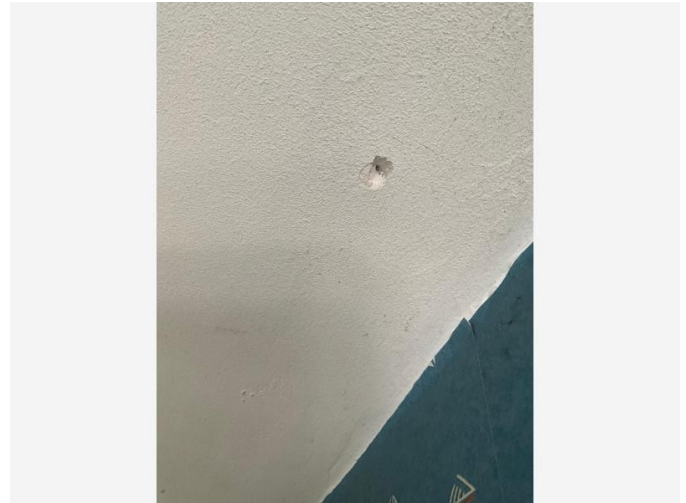
Fiche 4: pleisterwerk plafond

Geen asbest

#	Type	Referentie	Resultaat
4.1	Mengmonster	0.2	Geen asbest

Beschrijving	pleisterwerk plafond
Omgeving	Binnen
Primaire drager	Plafond

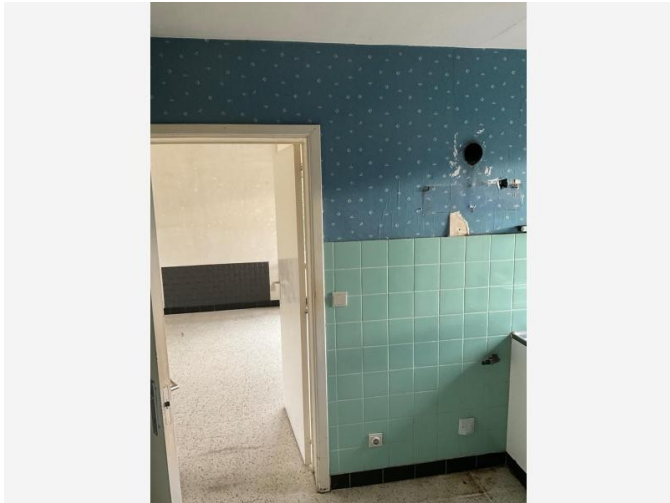
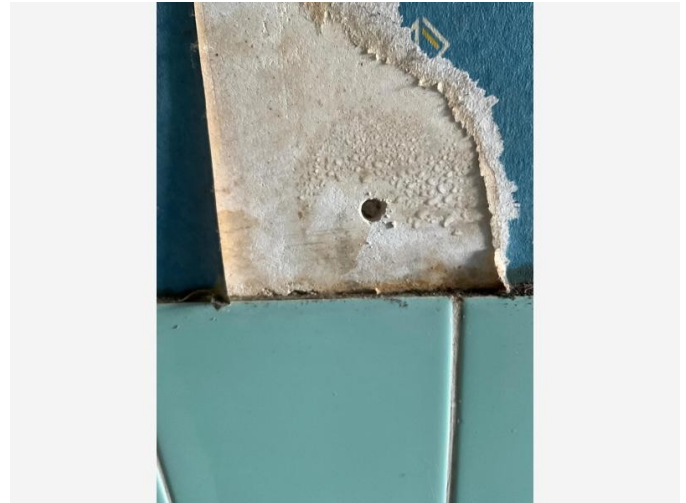
Fiche 5: pleisterwerk muren

Geen asbest

#	Type	Referentie	Resultaat
5.1	Mengmonster	0.1	Geen asbest

Beschrijving	pleisterwerk muren
Omgeving	Binnen
Primaire drager	Binnenwand

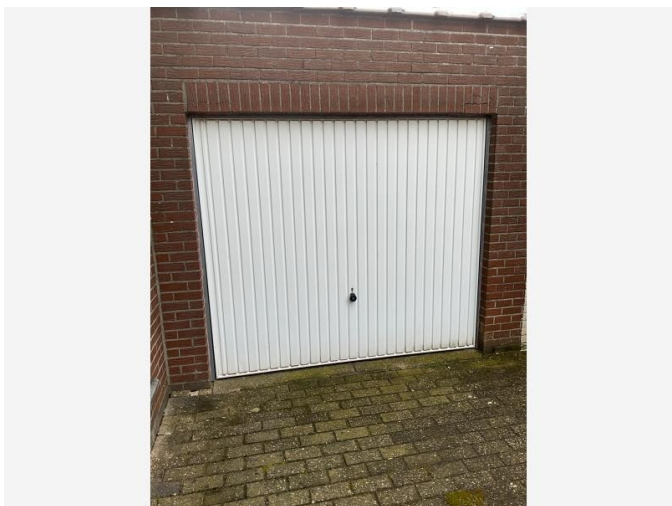
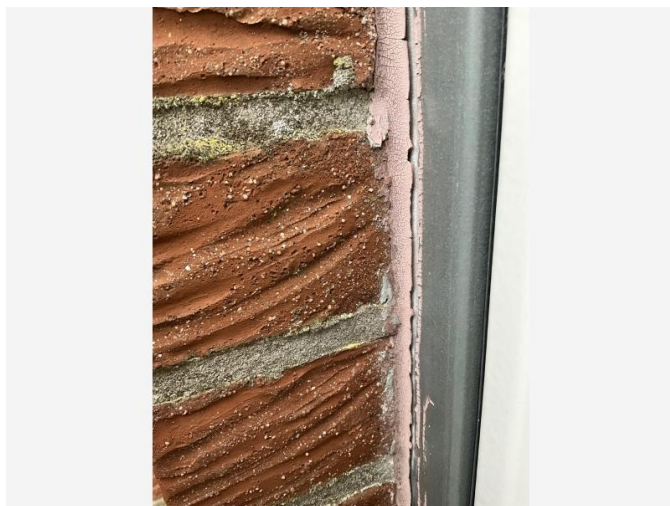
Geen asbest

#	Type	Referentie	Resultaat
6.1	Mengmonster	0.3	Geen asbest

Beschrijving	kit muur - profiel
Omgeving	Grenst aan binnen- en buitenlucht
Primaire drager	Wandopening verticaal (raam, deur, ...)
