# Asbestinventarisatetest

Veldekenstraat 185, 9240 Zele

Attestnummer : 20241127-000113.000

Uitgegeven op : 27.11.2024

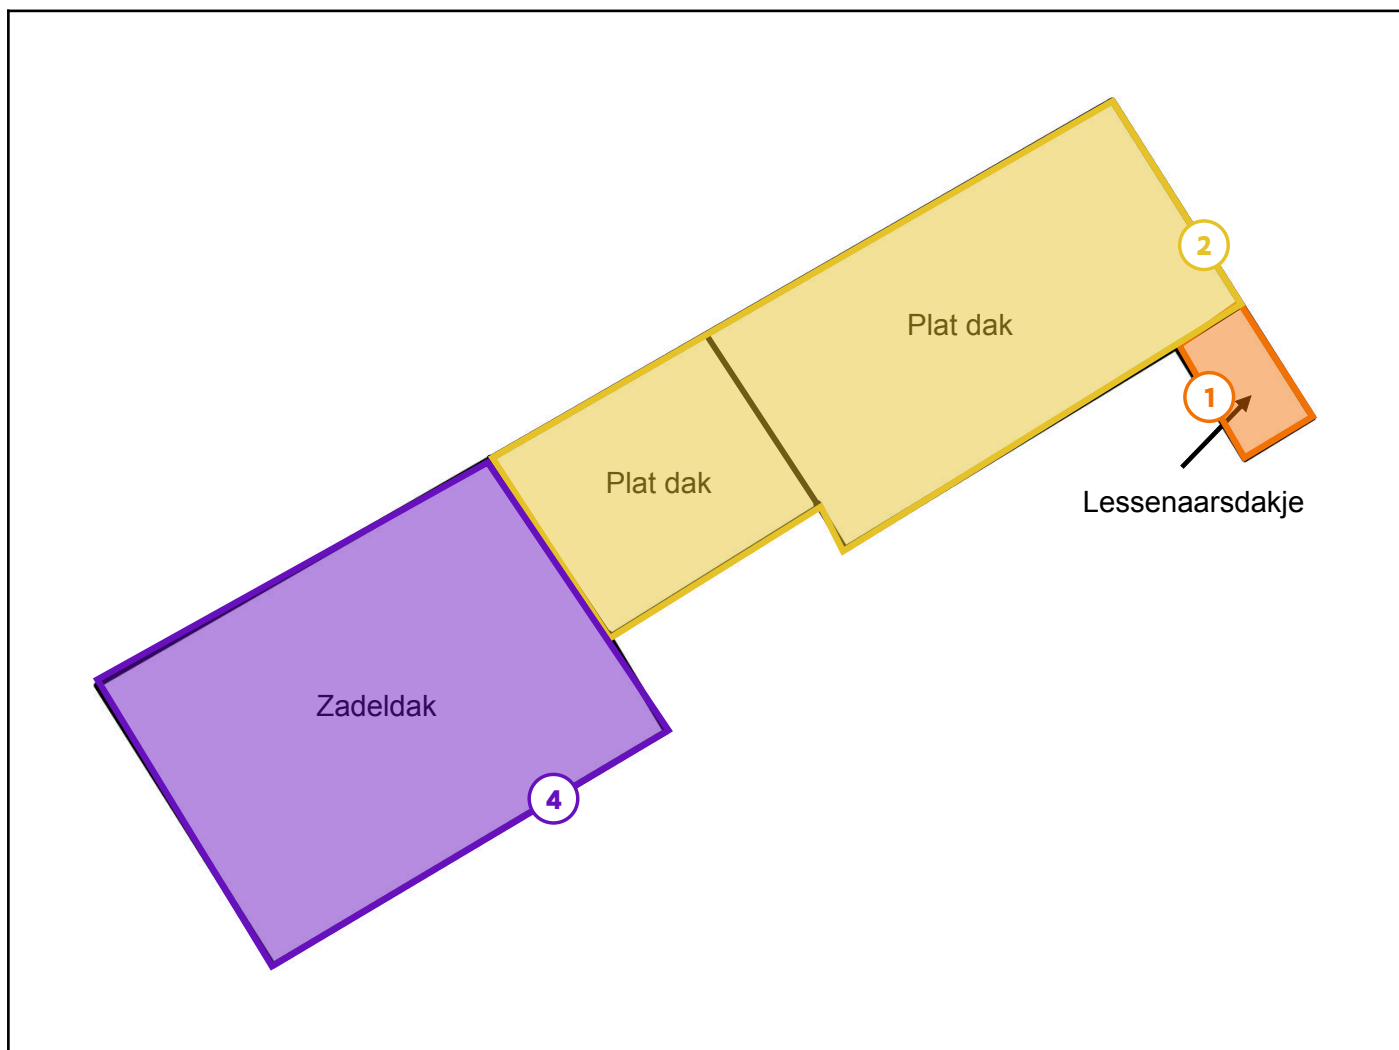
## Plan 1.4: Dakenplan

Beschrijving	Type	Actie
1. Golfplaten afdak	Asbestmateriaal	Verwijderen
2. Roofing	Asbestmateriaal	Zorgvuldig beheren
4. Onderdak pannen	Advies	-

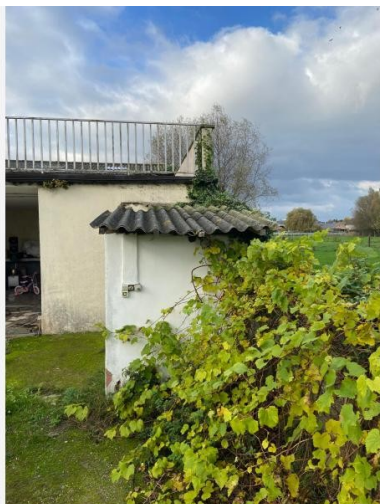
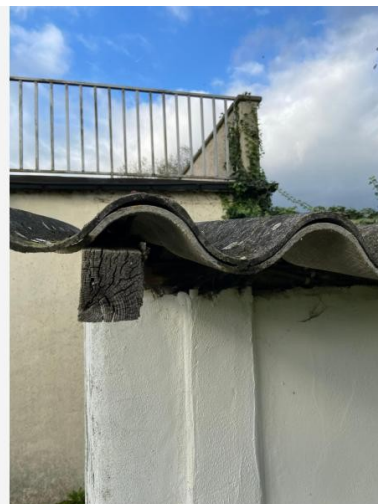
Het asbestmateriaal valt onder de mijlpaal van 2034.

Eindbeoordeling materiaalrisico	Verhoogd materiaalrisico en/of verhoogde kans op vezelvrijgave
---------------------------------	--

Gebondenheid	Categorie 1: hechtgebonden in oorsprong
Asbestsoort (vezeltype)	Crocidoliet aanwezig
Asbestconcentratie	Laag (< 50%)
Afschermingsgraad van het gehele materiaal	Geheel of deels vrij aan de buitenlucht
Toestand van het materiaal	Matig beschadigd, matig verweerd

Beschrijving	Golfplaten afdak
Omgeving	Buiten
Primaire drager	Schuin dak
Asbestmateriaal	Dak- en gevelbekleding - Golfplaat
Bindmiddel van asbestmateriaal	Cement
Gebondenheid op basis van bindmiddel	Hecht
Hoeveelheid (oppervlakte - aantal)	<ul style="list-style-type: none"><li>• 8,00 m<sup>2</sup> - 1 stuk</li></ul>
Totale oppervlakte	8,00 m <sup>2</sup>
Eenvoudig bereikbaar	Ja
Bevestigingswijze	<ul style="list-style-type: none"><li>• Geschroefd</li></ul>
Identificatiemethode	Vaststelling zonder monsternamen
Destructieve handeling voor identificatie	Nee

Verwijderen

- Zorg voor een veilig beheer. Vermijd het beschadigen van het asbestmateriaal. Controleer de toestand jaarlijks op wijzigingen.
- Hemelwater dat afspoelt van asbestcement daken of gevels kan asbestdeeltjes bevatten. Gebruik het enkel voor gesloten circuits (bv. spoelen toiletten). Reinig na het vervangen van het dak of de gevel de dakgoten en regenwaterput of -ton om asbesthoudend sediment of slib te verwijderen

- Eenvoudige handelingen: mag via doe-het-zelf of door werknemer(s) met opleidingsattest eenvoudige handelingen  
Steeds goed bevochtigen van boven en onderzijde van de platen tijdens verwijdering met de nodige PBM's.

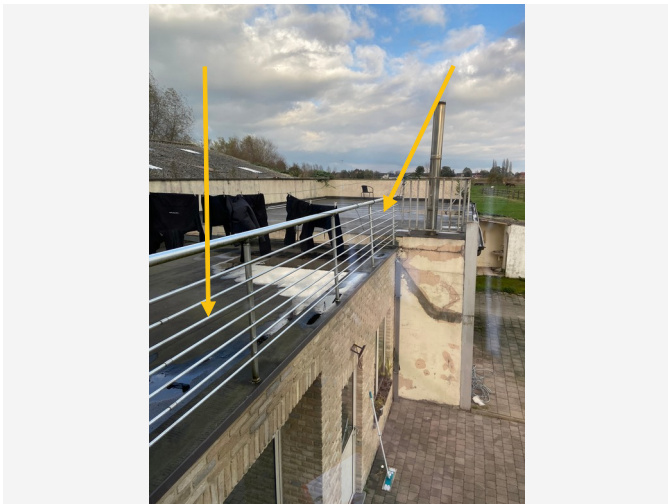
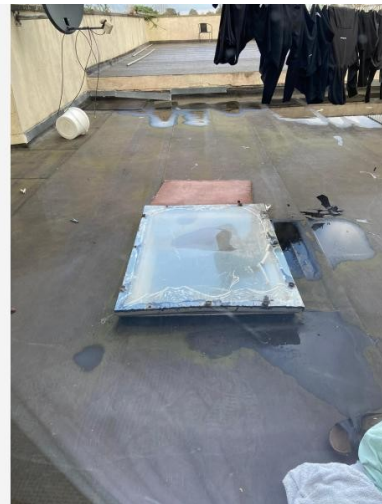
Het asbestmateriaal valt onder de mijlpaal van 2040.

Eindbeoordeling materiaalrisico	Laag materiaalrisico en/of verlaagde kans op vezelvrijgave
---------------------------------	--

Gebondenheid	Categorie 1: hechtgebonden in oorsprong
Asbestsoort (vezeltype)	Crocidoliet aanwezig
Asbestconcentratie	Laag (< 50%)
Afschermingsgraad van het gehele materiaal	Geheel of deels vrij aan de buitenlucht
Toestand van het materiaal	Onbeschadigd, niet verweerd

<b>Beschrijving</b>	Roofing
<b>Omgeving</b>	Buiten
<b>Primaire drager</b>	Plat dak
<b>Asbestmateriaal</b>	Dak- en gevelbekleding - Roofing
<b>Bindmiddel van asbestmateriaal</b>	Bitumen (roofing, teer, asfalt)
<b>Gebondenheid op basis van bindmiddel</b>	Hecht
<b>Hoeveelheid (oppervlakte - aantal)</b>	<ul style="list-style-type: none"><li>• 126,00 m<sup>2</sup> - 1 stuk</li></ul>
<b>Totale oppervlakte</b>	126,00 m <sup>2</sup>
<b>Eenvoudig bereikbaar</b>	Nee <ul style="list-style-type: none"><li>• Het asbestmateriaal is bedekt (uitgezonderd laag verf, coating, behang, kunststof, textiel) en het wegnemen van het bedekkende materiaal kan niet zonder het bedekkende materiaal te beschadigen.</li></ul>
<b>Bevestigingswijze</b>	<ul style="list-style-type: none"><li>• Verlijmd, ingegoten, versmeerd</li></ul>
<b>Identificatiemethode</b>	Vaststelling zonder monstername  Motivatie: Groot risico op structurele gevolgschade (lekschade, werking installatie,...)

Zorgvuldig beheren

- Zorg voor een veilig beheer. Vermijd het beschadigen van het asbestmateriaal. Controleer de toestand jaarlijks op wijzigingen.
- Hemelwater dat afspoelt van asbestcement daken of gevels kan asbestdeeltjes bevatten. Gebruik het enkel voor gesloten circuits (bv. spoelen toiletten). Reinig na het vervangen van het dak of de gevel de dakgoten en regenwaterput of -ton om asbesthoudend sediment of slib te verwijderen

- Eenvoudige handelingen: enkel door erkend asbestverwijderaar  
Neem contact met een erkende asbestverwijderaar om de methodiek te bespreken en te begroten. Zie ook huidige wetgeving en site OVAM.

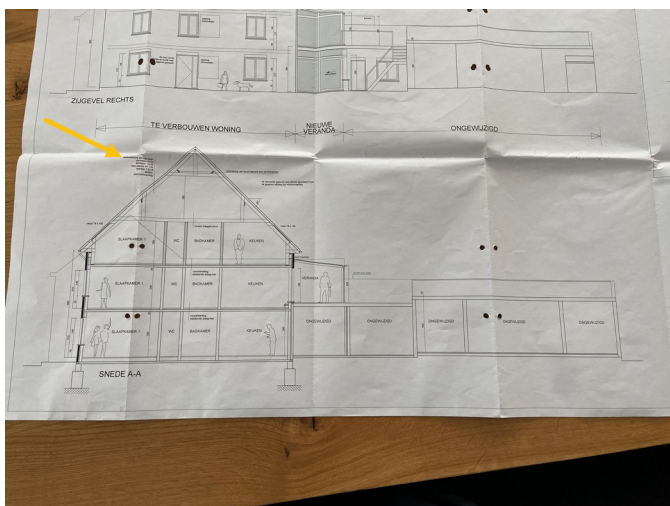
Vrije foto

Het onderdak van het zadeldak is van het type menuiserie NT. Dit staat zo opgenomen in de bouwaanvraagplannen van de architect.

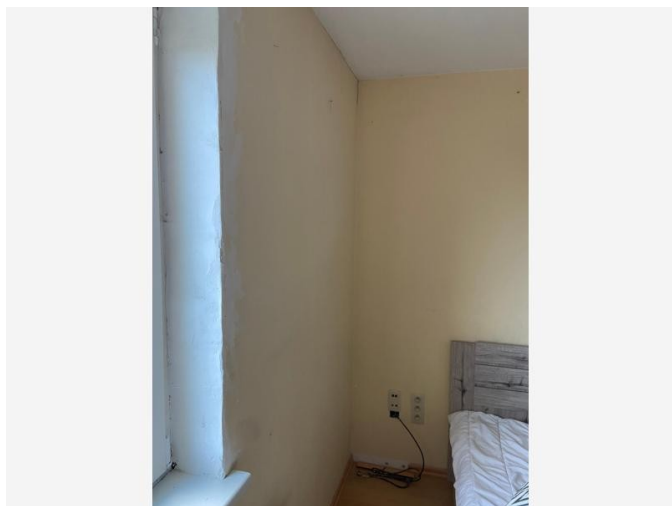
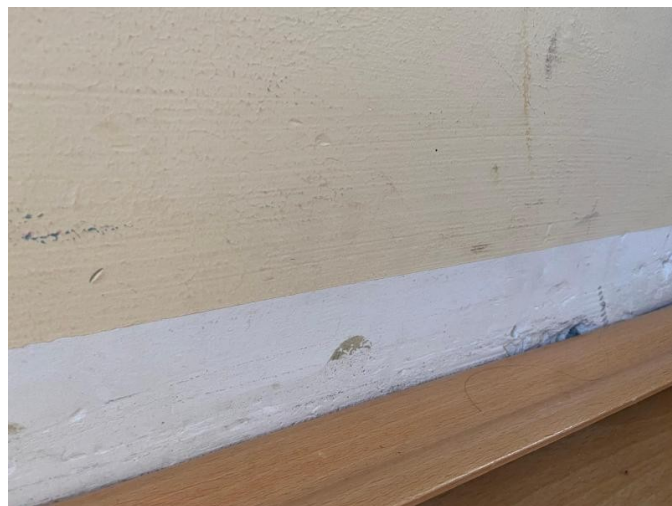
## Fiche 5: Pleisterwerk

Geen asbest

#	Type	Referentie	Resultaat
5.1	Mengmonster	MM1	Geen asbest

Beschrijving	Pleisterwerk
Omgeving	Binnen
Primaire drager	Binnenwand
Bindmiddel van materiaal	Gips - kalk
Gebondenheid op basis van bindmiddel	Niet-hechtgebonden
Hoeveelheid (oppervlakte - dikte - aantal)	• 450,00 m <sup>2</sup> - 1,00 cm - 1 stuk
Totaal volume	4,50 m <sup>3</sup>
Identificatiemethode	Vaststelling met monstername
Destructieve handeling voor identificatie	Nee
