# Asbestinventarisatetest

Zwaluwlaan 15, 9840 De Pinte

Attestnummer : 20240725-000278.000

Uitgegeven op : 25.07.2024

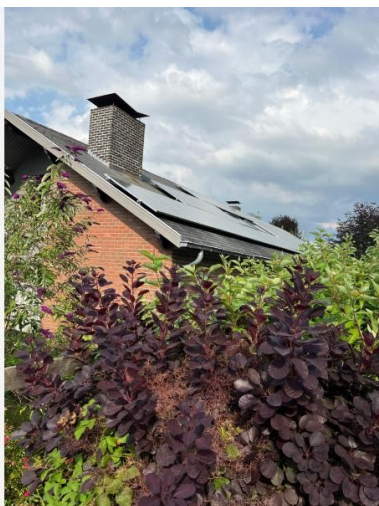
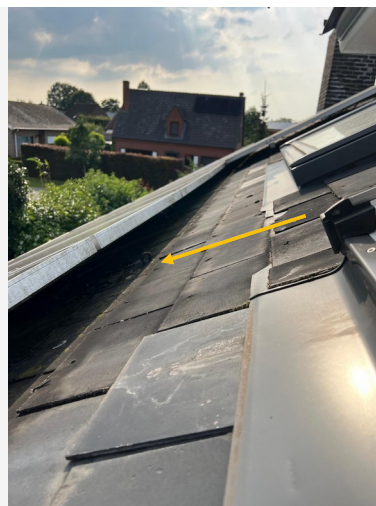
Het asbestmateriaal valt onder de mijlpaal van 2040.

**Dringend verwijderen**

| Beschrijving | Slib van de leien met asbest |
| Bron van de resten | De leien op het dak met asbest. |
| Gebondenheid resten | Niet hecht |
| Hoeveelheid (gewicht - aantal) | <ul style="list-style-type: none"><li>• 20,00 kg - 1 stuk</li></ul> |

- Verwijder het asbestafval.

- Eenvoudige handelingen: mag via doe-het-zelf of door werknemer(s) met opleidingsattest eenvoudige handelingen  
Bij een beperkt risico kan men via eenvoudige handelingen en met beperkte beschermingsmaatregelen deze toepassing wegnemen. Hierbij geldt wel dat degene die de asbest verwijderd een verplichte opleiding en bijscholing dient te volgen.

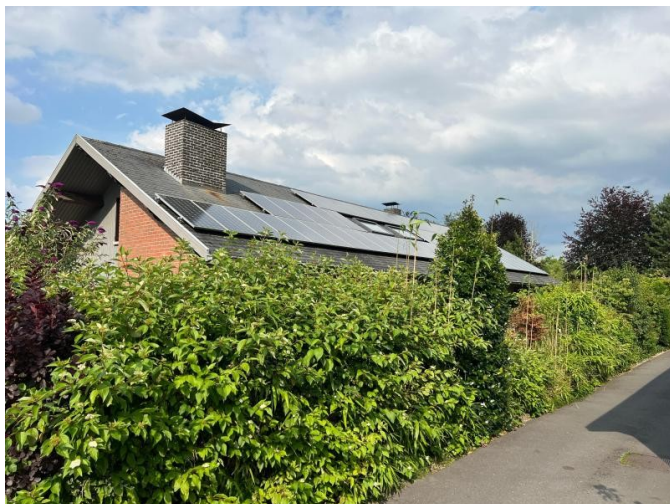
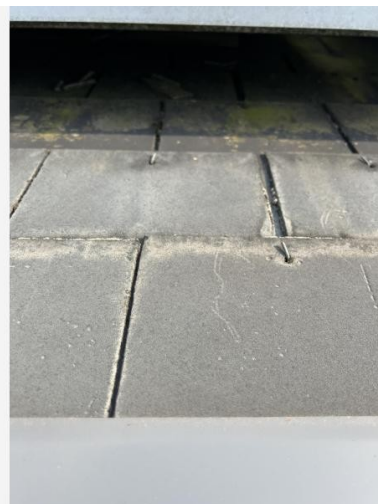
Het asbestmateriaal valt onder de mijlpaal van 2034.

Verwijderen

| Eindbeoordeling materiaalrisico | Verhoogd materiaalrisico en/of verhoogde kans op vezelvrijgave |

| Toestand van het materiaal | Matig beschadigd, matig verweerd |

| # | Type | Referentie | Resultaat |
|---|---|---|---|
| 2.1 | Puntmonster | D - 1 | Chrysotiel |

| Beschrijving | Leien op dak |
| Hoeveelheid (oppervlakte - aantal) | <ul style="list-style-type: none"><li>• 235,00 m<sup>2</sup> - 1 stuk</li></ul> |

- Zorg voor een veilig beheer. Vermijd het beschadigen van het asbestmateriaal. Controleer de toestand jaarlijks op wijzigingen.
- Hemelwater dat afspoelt van asbestcement daken of gevels kan asbestdeeltjes bevatten. Gebruik het enkel voor gesloten circuits (bv. spoelen toiletten). Reinig na het vervangen van het dak of de gevel de dakgoten en regenwaterput of -ton om asbesthoudend sediment of slib te verwijderen

- Eenvoudige handelingen: enkel door erkend asbestverwijderaar  
De leien zijn genageld/geniet. Dit wil zeggen dat de platen niet in 1 geheel verwijderd kunnen worden (bij geschroefde leien kan dit wel) zonder dat de matrix beschadigd wordt.

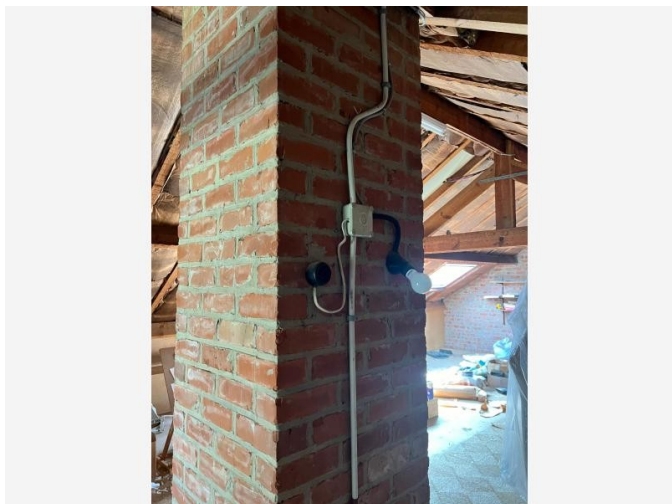
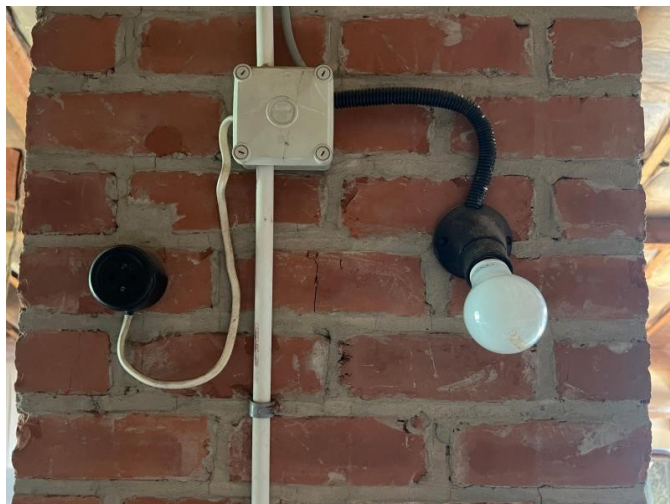
Het asbestmateriaal valt onder de mijlpaal van 2040.

Zorgvuldig beheren

| Eindbeoordeling materiaalrisico | Laag materiaalrisico en/of verlaagde kans op vezelvrijgave |

| Asbestsoort (vezeltype) | Crocidoliet aanwezig |
| Toestand van het materiaal | Onbeschadigd, niet verweerd |

| Beschrijving | Stopcontact en lichtpunt in bakeliet |

- Zorg voor een veilig beheer. Vermijd het beschadigen van het asbestmateriaal. Controleer de toestand jaarlijks op wijzigingen.

- Eenvoudige handelingen: mag via doe-het-zelf of door werknemer(s) met opleidingsattest eenvoudige handelingen  
Bij een beperkt risico kan men via eenvoudige handelingen en met beperkte beschermingsmaatregelen deze toepassing wegnemen. Hierbij geldt wel dat degene die de asbest verwijderd een verplichte opleiding en bijscholing dient te volgen.

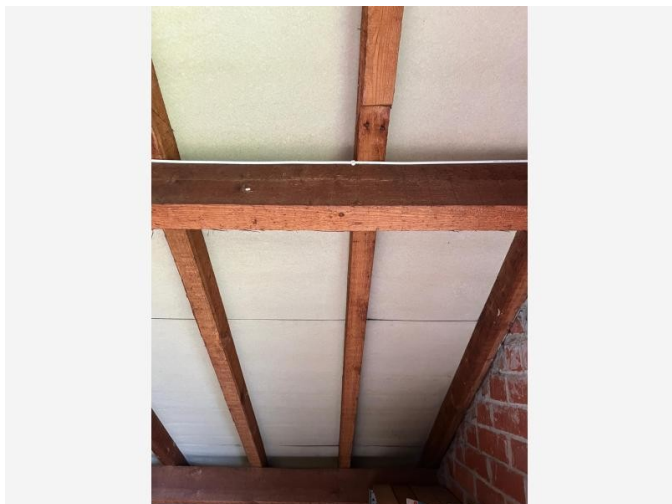
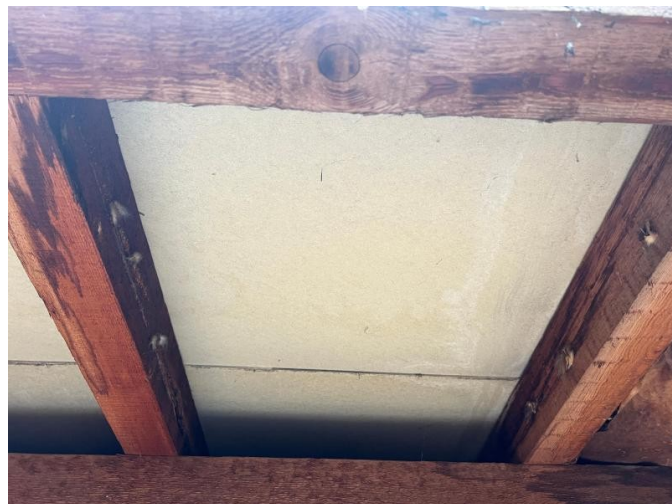
Het asbestmateriaal valt onder de mijlpaal van 2040.

Zorgvuldig beheren

| Eindbeoordeling materiaalrisico | Laag materiaalrisico en/of verlaagde kans op vezelvrijgave |

| Toestand van het materiaal | Licht beschadigd, licht verweerd. Intact materiaal type Pical – asbestboard of categorie III 'gebondenheid' |

| # | Type | Referentie | Resultaat |
|---|---|---|---|
| 4.1 | Puntmonster | C - 1 | Chrysotiel |

| <b>Beschrijving</b> | Onderdakplaten hellend dak |

- Zorg voor een veilig beheer. Vermijd het beschadigen van het asbestmateriaal. Controleer de toestand jaarlijks op wijzigingen.

- Eenvoudige handelingen: mag via doe-het-zelf of door werknemer(s) met opleidingsattest eenvoudige handelingen  
De onderdakplaten zijn genageld/geniet. Dit wil zeggen dat de platen niet in 1 geheel verwijderd kunnen worden (bij geschroefde onderdakplaten kan dit wel) zonder dat de matrix beschadigd wordt.

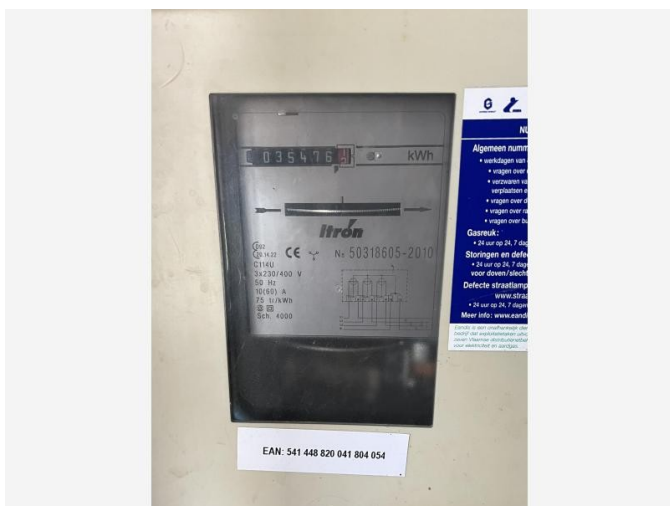
De elektriciteitsmeter is in harde kunststof en van 2010. Deze is dus niet-asbestverdacht.

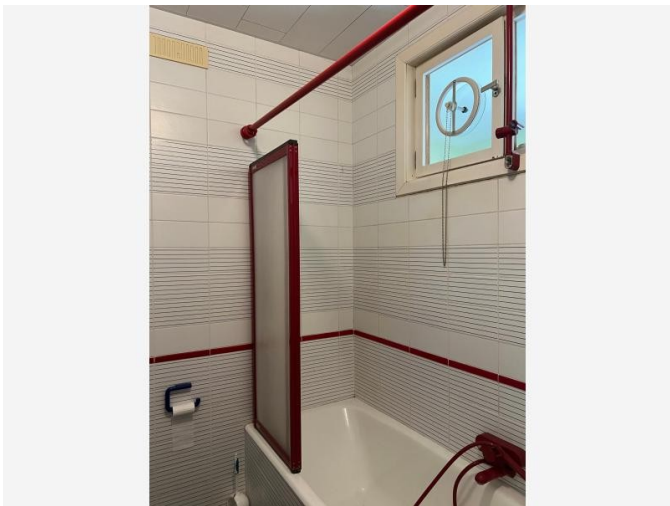
De smeerlaag achter de faïencetegel van de badkamer is niet zichtbaar. Deze kon tijdens het plaatsbezoek niet worden geanalyseerd. Wees voorzichtig met het beschadigen hiervan.

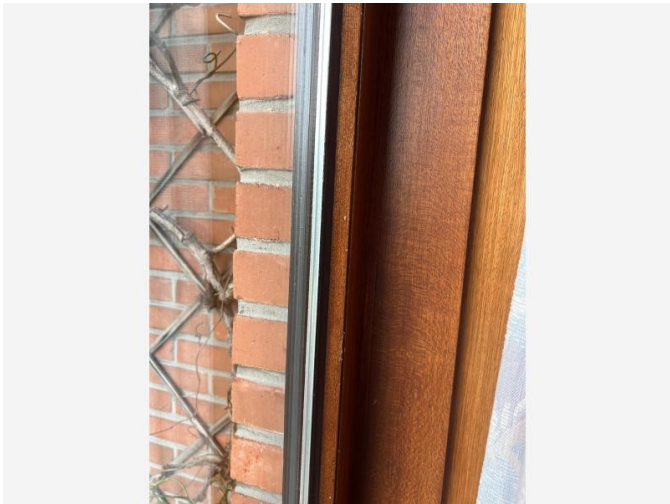
# Fiche 7: Kitwerk binnenzijde tussen schrijnwerk en glas

Het kitwerk tussen het schrijnwerk en het glas is niet-asbestverdacht.

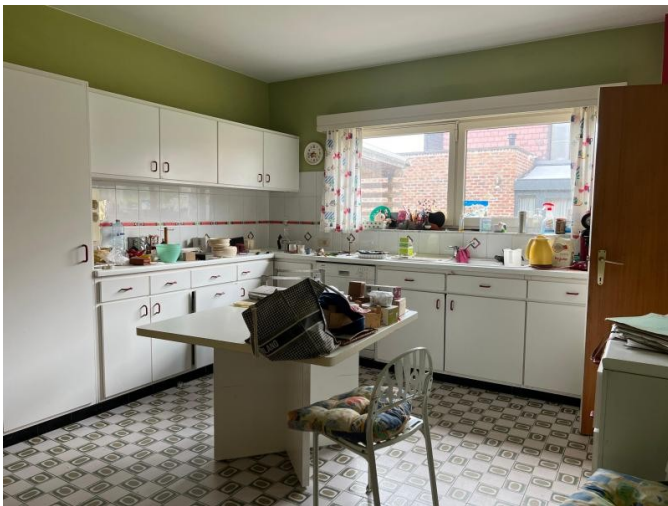
De smeerlaag achter de faiencetegel van de keuken is niet zichtbaar. Deze kon tijdens het plaatsbezoek niet worden geanalyseerd. Wees voorzichtig met het beschadigen hiervan.

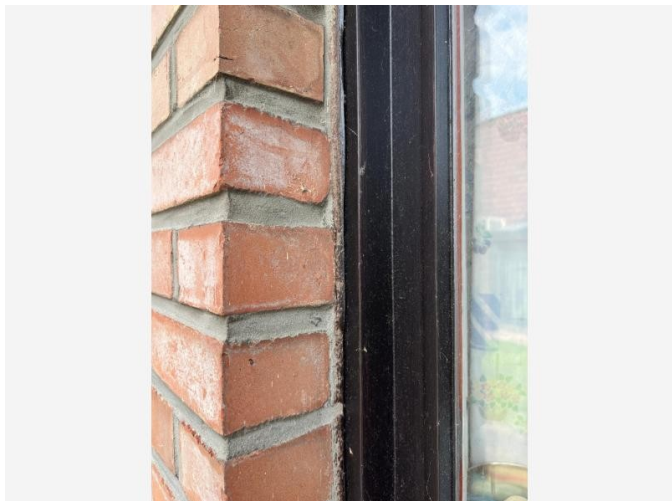
# Fiche 9: Kitwerk tussen buitenparement en schrijnwerk

Het kitwerk tussen het buitenparement en het schrijnwerk is niet-asbestverdacht.

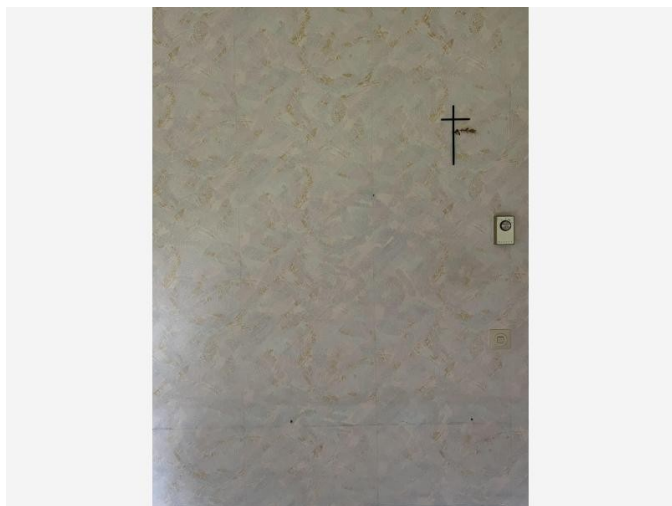
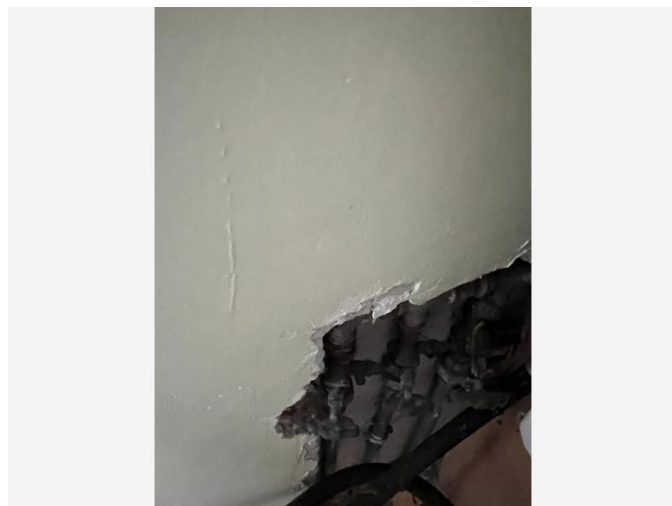
Geen asbest

| # | Type | Referentie | Resultaat |
|---|---|---|---|
| 10.1 | Mengmonster | A - 1 | Geen asbest |

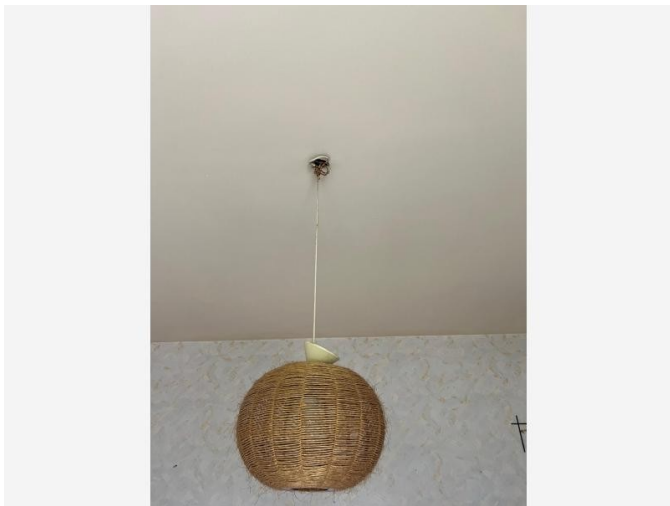
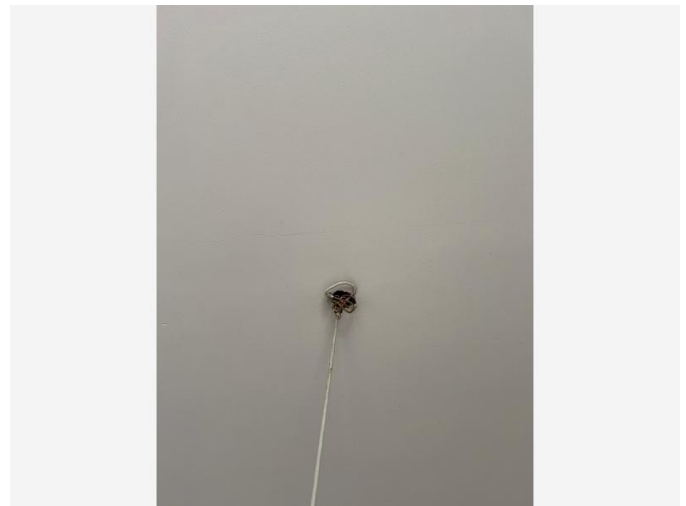
# Fiche 11: Pleisterwerk plafond

Geen asbest

| # | Type | Referentie | Resultaat |
|---|---|---|---|
| 11.1 | Mengmonster | B - 1 | Geen asbest |
