Asbestinventarisatetest

Steenakker 216, 9000 Gent

Attestnummer : 20230731-000265.000

Niet-asbestveilig

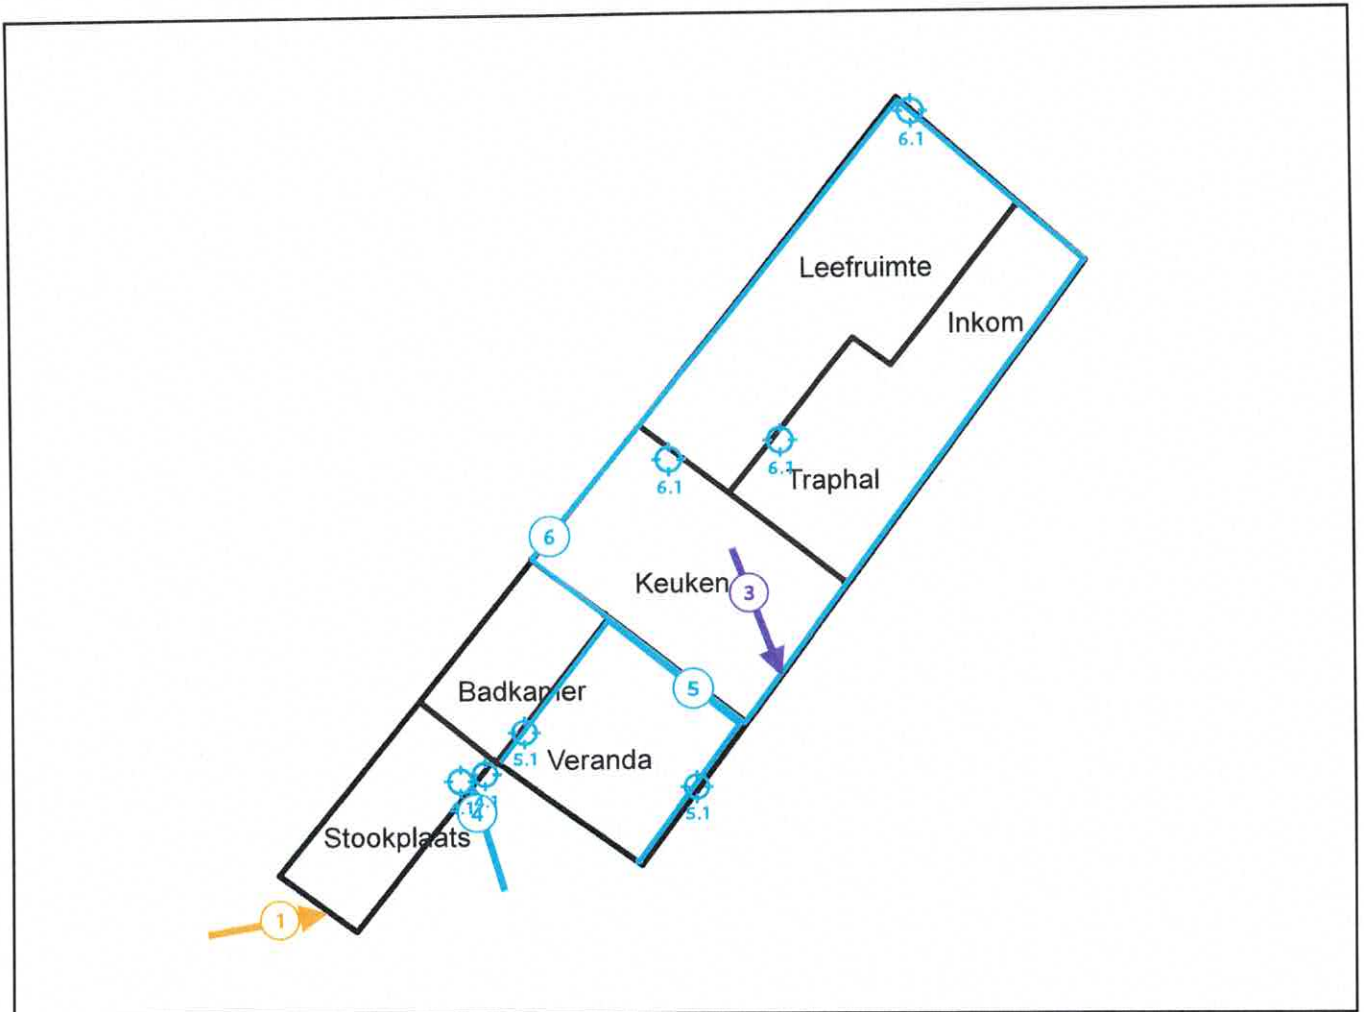
Plan 1.1: Gelijkvloers

Beschrijving	Type	Actie
1. Enkele lei	Asbestmateriaal	Verwijderen
3. Kunstleien wachtgevel burens links	Advies	-
4. Mastiek deur stooklokaal	Geen asbest	-
4.1 Code: AM03	Mengmonster	-
5. Buitengevelpleister	Geen asbest	-
5.1 Code: AM02	Mengmonster	-
6. Pleisterwerk muren	Geen asbest	-

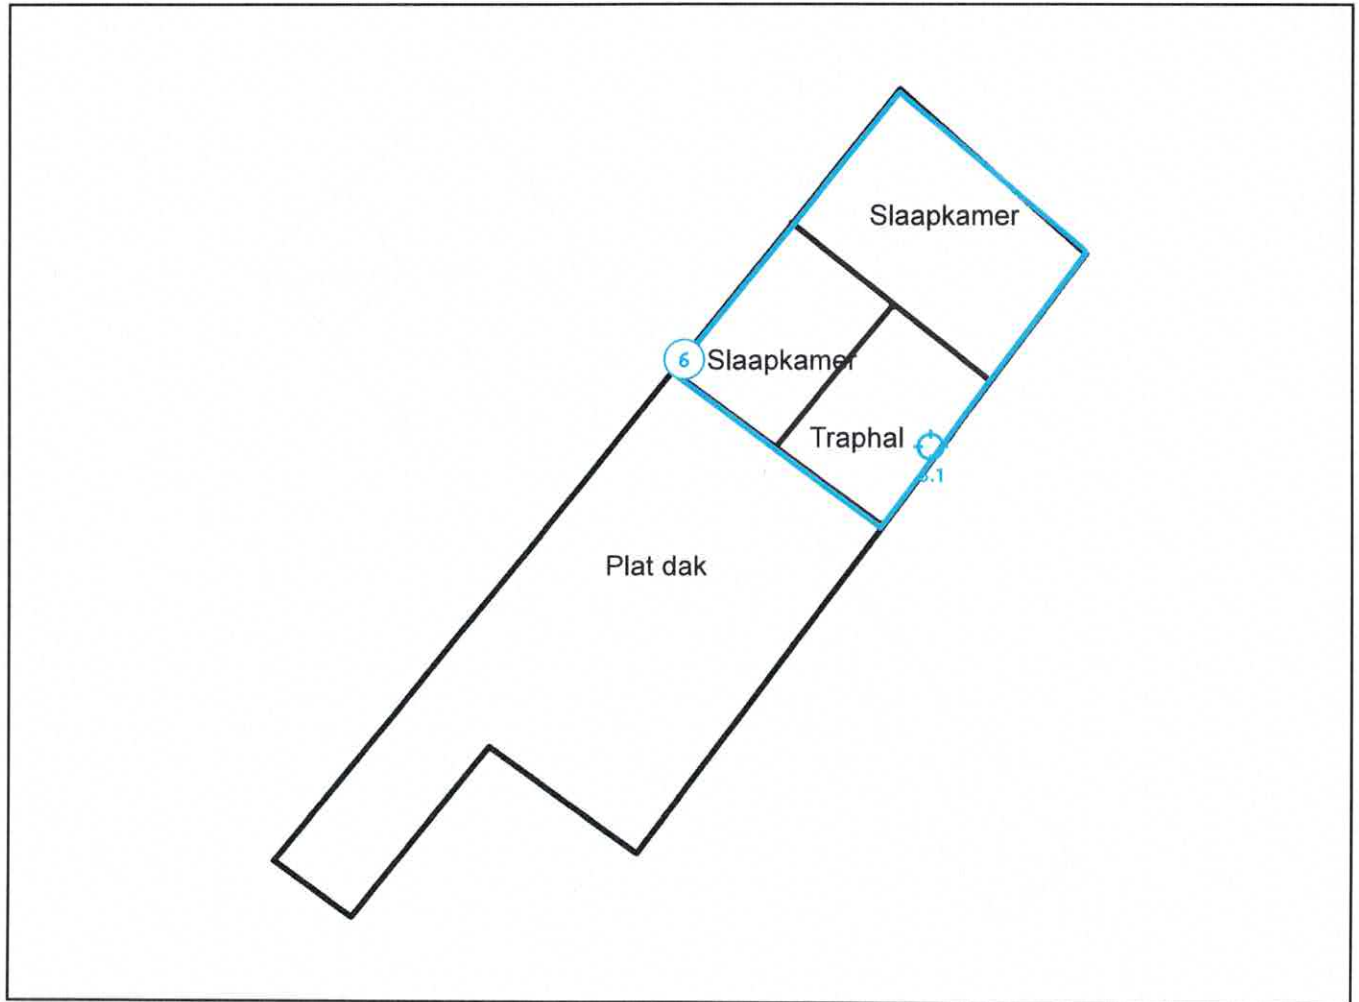
Plan 1.2: 1ste verdieping

Beschrijving	Type	Actie
6. Pleisterwerk muren	Geen asbest	-
6.1 Code: AM01	Mengmonster	-

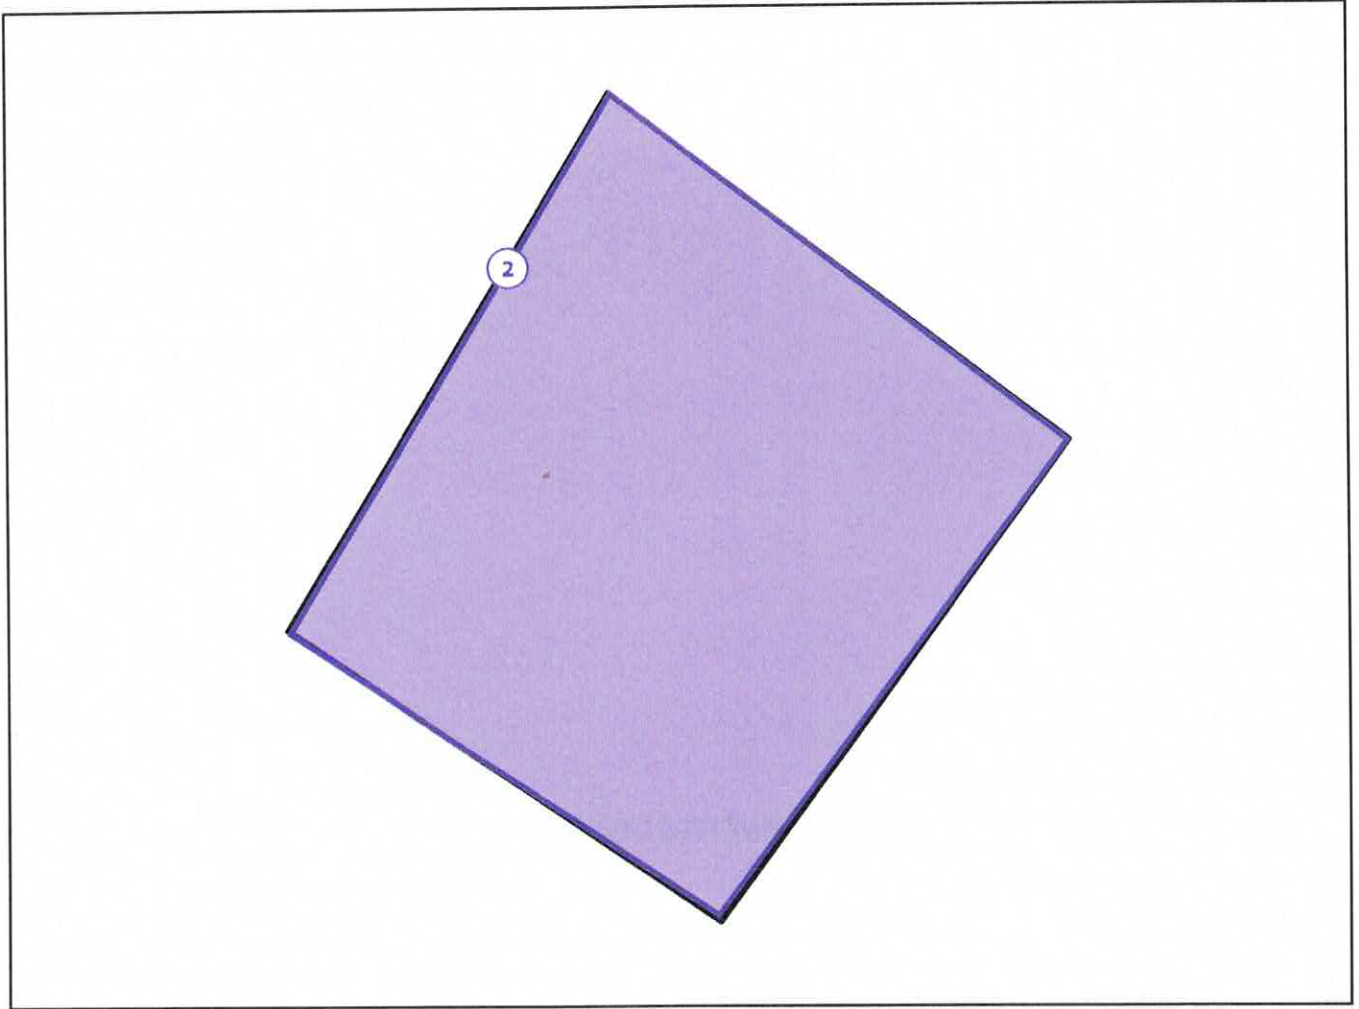
Plan 2.1: Tuinhuis plan

Beschrijving	Type	Actie
2. Onverdachte golfplaten	Advies	-

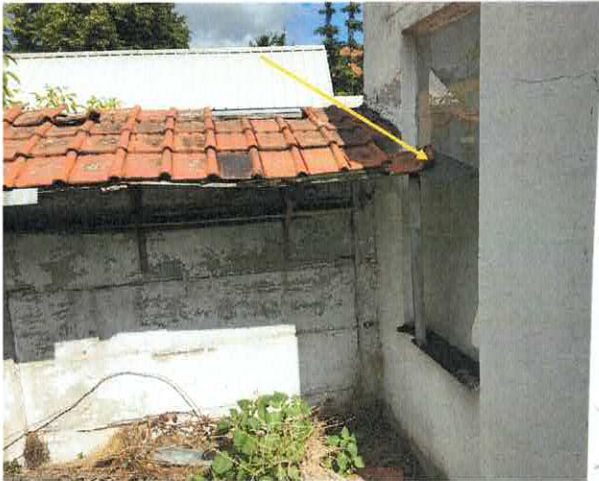
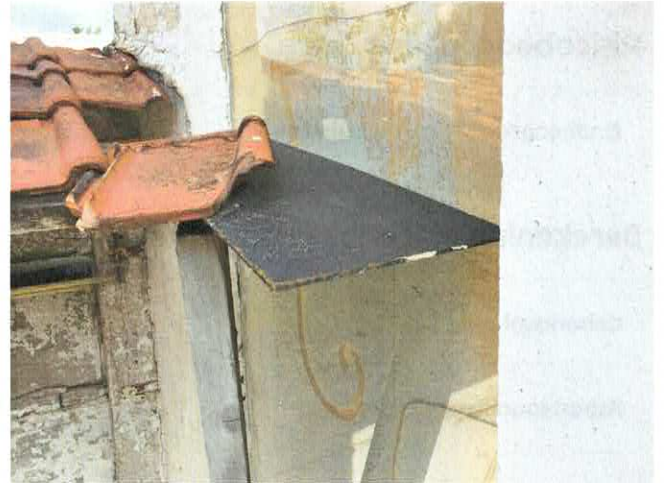
Conclusie

Het asbestmateriaal valt onder de mijlpaal van 2034.

Verwijderen

Eindbeoordeling materiaalrisico	Laag materiaalrisico en/of verlaagde kans op vezelvrijgave
---------------------------------	--

Gebondenheid	Categorie 1: hechtgebonden in oorsprong
Asbestsoort (vezeltype)	Alleen chrysotiel
Asbestconcentratie	Laag (< 50%)
Afschermingsgraad van het gehele materiaal	Geheel of deels vrij aan de buitenlucht
Toestand van het materiaal	Licht beschadigd, licht verweerd. Intact materiaal type Pical – asbestboard of categorie III 'gebondenheid'

Beschrijving	Enkele lei
Omgeving	Buiten
Primaire drager	Wand buitenschil
Asbestmateriaal	Dak- en gevelbekleding - Lei, shingle
Bindmiddel van asbestmateriaal	Cement
Gebondenheid op basis van bindmiddel	Hecht
Hoeveelheid (oppervlakte - aantal)	• 0,02 m ² - 1 stuk
Totale oppervlakte	0,02 m ²
Eenvoudig bereikbaar	Ja
Bevestigingswijze	• Genageld, geniet
Identificatiemethode	Vaststelling zonder monsternamen

- Zorg voor een veilig beheer. Vermijd het beschadigen van het asbestmateriaal. Controleer de toestand jaarlijks op wijzigingen.

- Eenvoudige handelingen: mag via doe-het-zelf of door werknemer(s) met opleidingsattest eenvoudige handelingen
Asbestcement buitentoepassing in goede staat. Mag verwijderd worden door particulieren of werknemers met opleidingsattest, indien de juiste veiligheidsmaatregelen gevolgd worden.

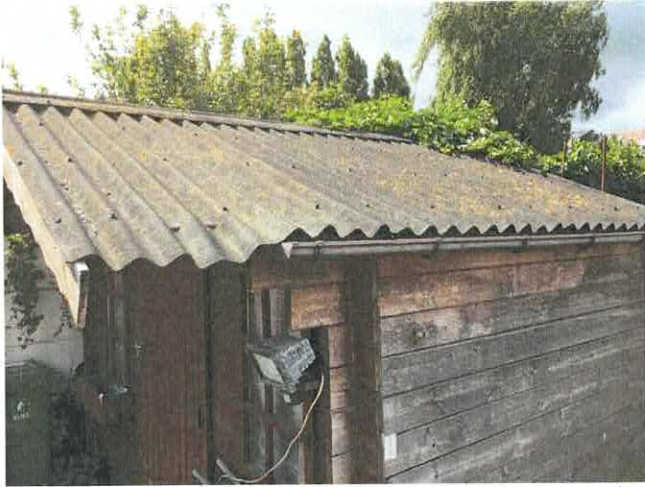
Fiche 2: Onverdachte golfplaten

Op het tuinhuis liggen golfplaten die niet asbest-verdacht zijn.

Identificatiemethode	Vaststelling & expertise (niet-asbestverdacht)
Primaire drager	Schuin dak
(Asbest)materiaal	Dak- en gevelbekleding - Golfplaat
Bindmiddel	Bitumen (roofing, teer, asfalt)
Gebondenheid bindmiddel	Hecht

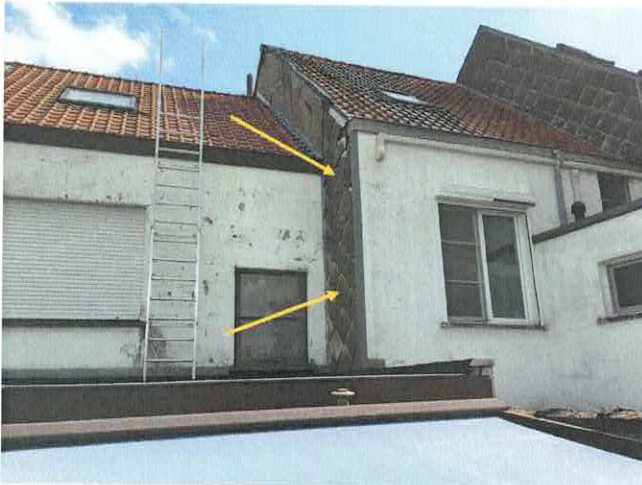
Fiche 3: Kunstleien wachtgevel buren links

Tegen de wachtgevel van de buren links hangen asbesthoudende kunstleien die afwateren op het platte dak.

Identificatiemethode	Redelijk vermoeden
Primaire drager	Wand buitenschil
(Asbest)materiaal	Dak- en gevelbekleding - Lei, shingle
Bindmiddel	Cement
Gebondenheid bindmiddel	Hecht

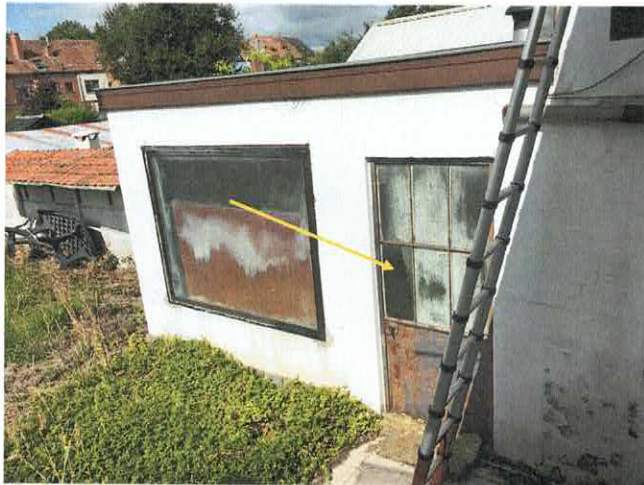
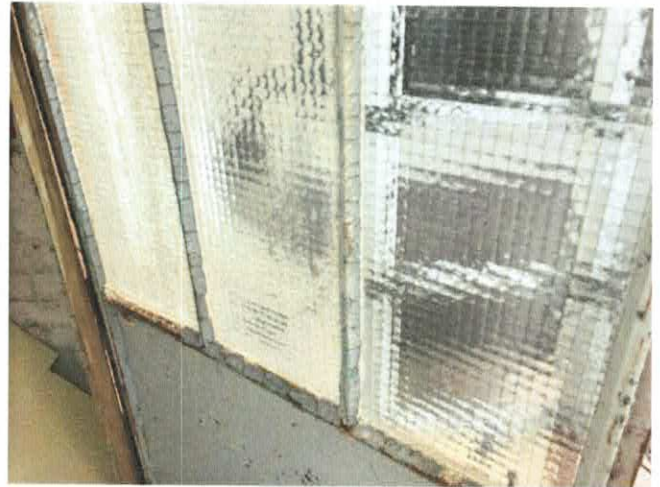
Fiche 4: Mastiek deur stooklokaal

Geen asbest

#	Type	Referentie	Resultaat
4.1	Mengmonster	AM03	Geen asbest

Beschrijving	Mastiek deur stooklokaal
Omgeving	Buiten
Primaire drager	Wandopening verticaal (raam, deur, ...)
Bindmiddel van materiaal	Kitten, mastiek, pasta

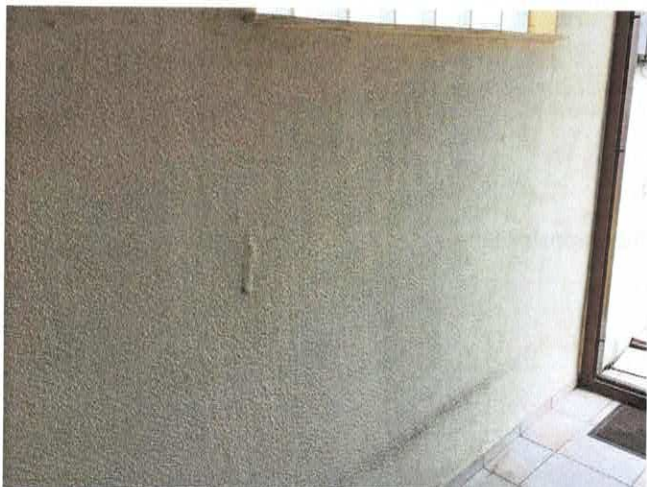
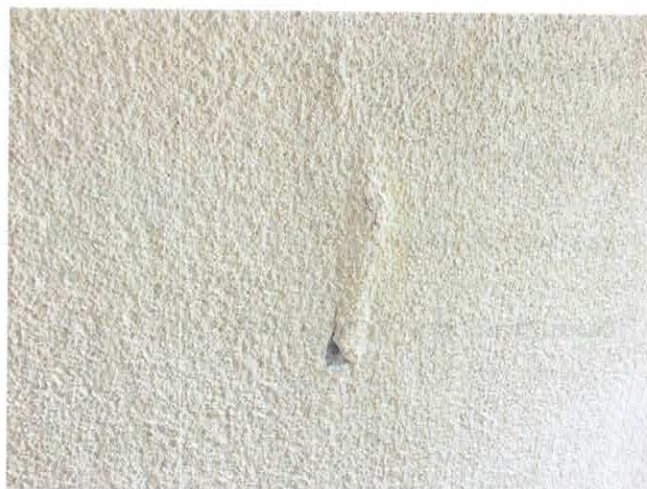
Fiche 5: Buitengevelpleister

Geen asbest

#	Type	Referentie	Resultaat
5.1	Mengmonster	AM02	Geen asbest

Beschrijving	Buitengevelpleister
Omgeving	Binnen
Primaire drager	Wand buitenschil
Bindmiddel van materiaal	Kunststof of -hars

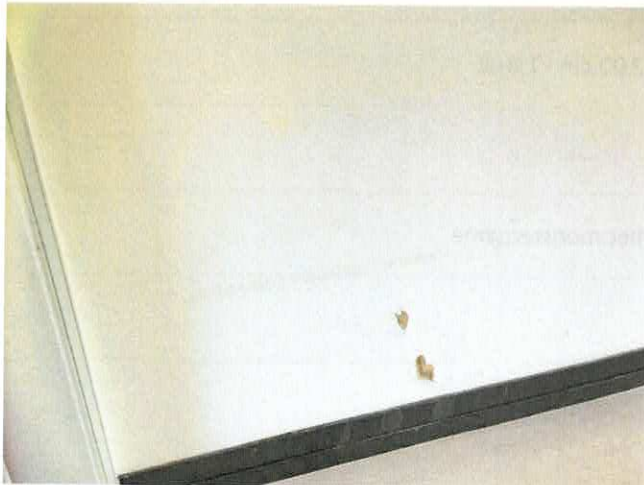
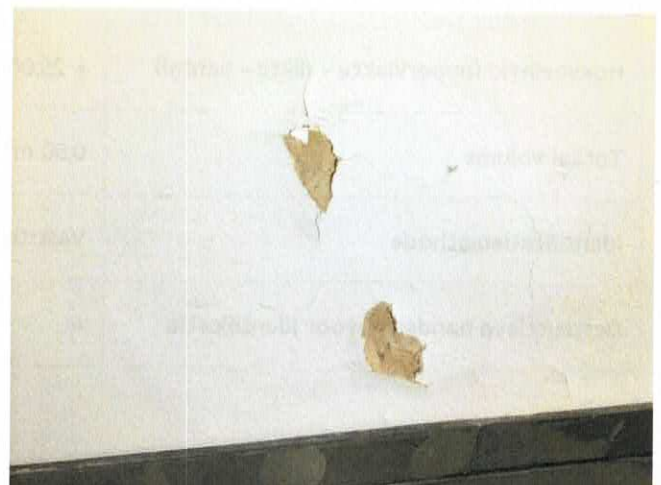
Fiche 6: Pleisterwerk muren

Geen asbest

#	Type	Referentie	Resultaat
6.1	Mengmonster	AM01	Geen asbest

Beschrijving	Pleisterwerk muren
Omgeving	Binnen
Primaire drager	Binnenwand

Bindmiddel van materiaal	Gips - kalk
Gebondenheid op basis van bindmiddel	Niet-hechtgebonden
Hoeveelheid (oppervlakte - dikte - aantal)	• 250,00 m ² - 2,00 cm - 1 stuk
Totaal volume	5,00 m ³
Identificatiemethode	Vaststelling met monstername
Destructieve handeling voor identificatie	Ja
