Asbestinventarisatetest

Acaciastraat 68, 9890 Gavere

Attestnummer : 20240327-000269.000

Uitgegeven op : 27.03.2024

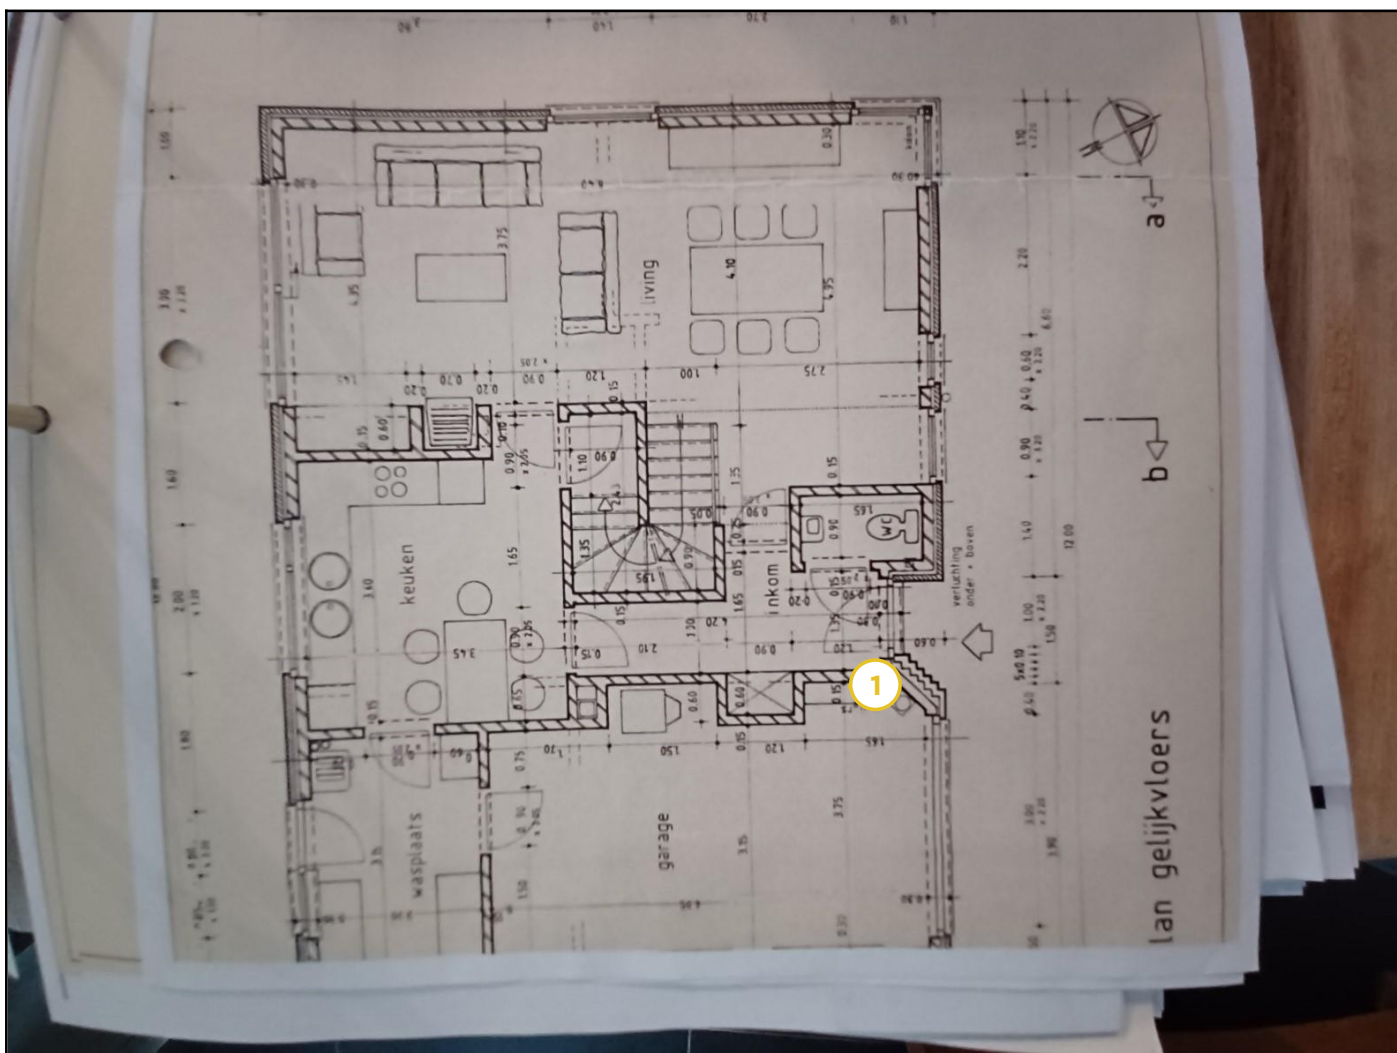
Plan 1.2: plan gelijkvloers

Beschrijving	Type	Actie
1. Bakeliet elektriciteitsteller en hoofdzekering	Asbestmateriaal	Zorgvuldig beheren

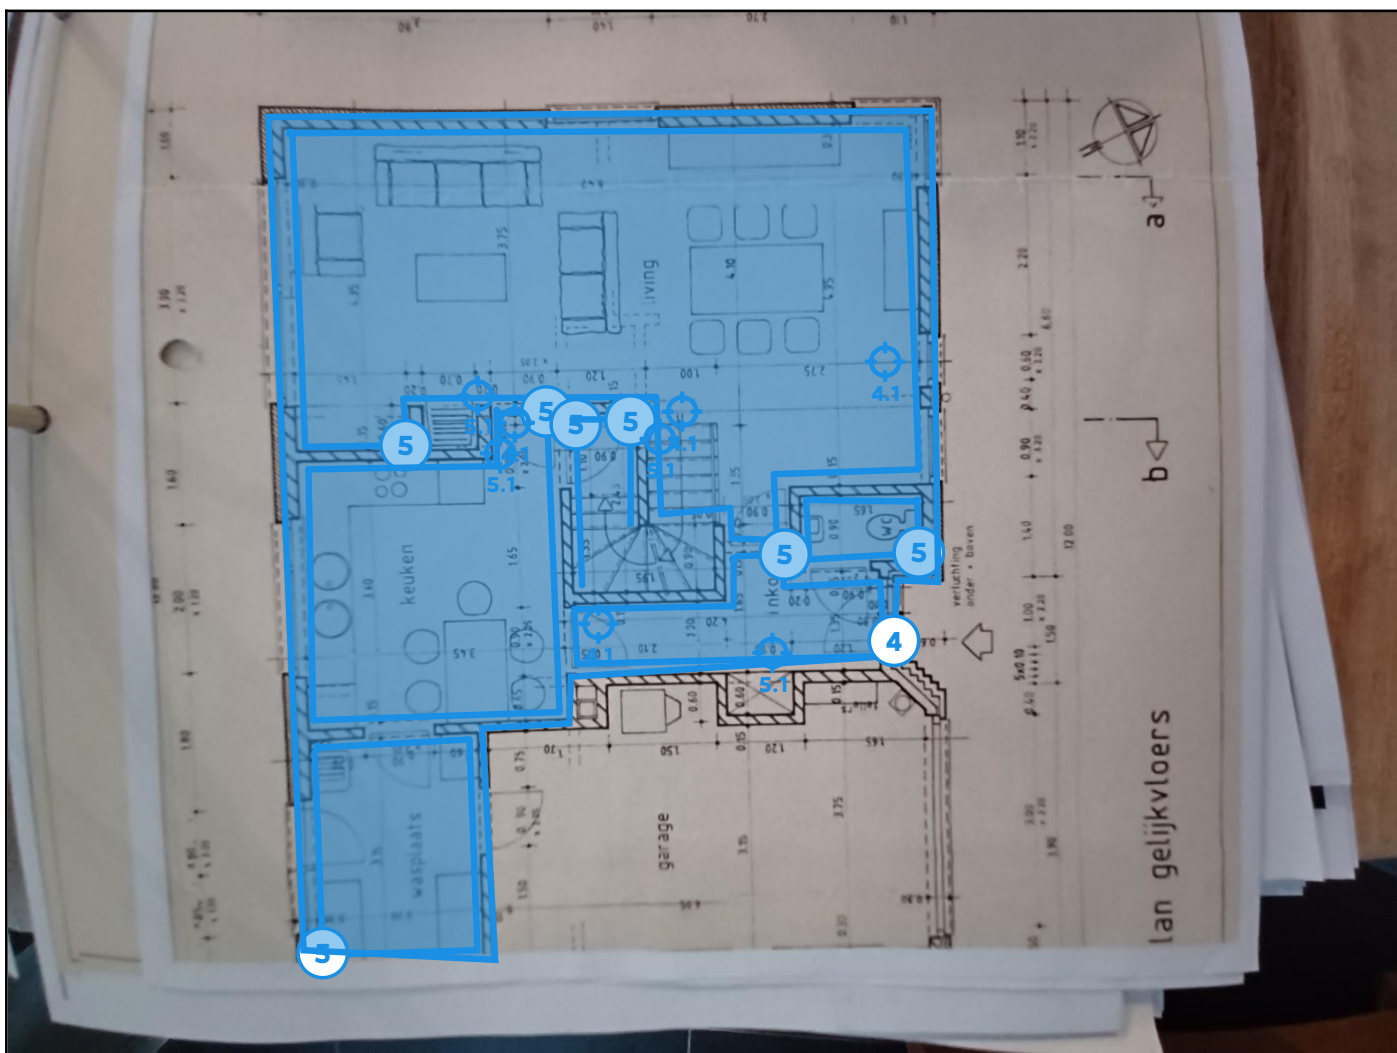
Plan 1.4: Pleisterwerk gelijkvloers

Beschrijving	Type	Actie
4. Pleisterwerk plafonds	Geen asbest	-
4.1 Code: MS2	Mengmonster	-
5. Pleisterwerk muren	Geen asbest	-
5.1 Code: MS1	Mengmonster	-

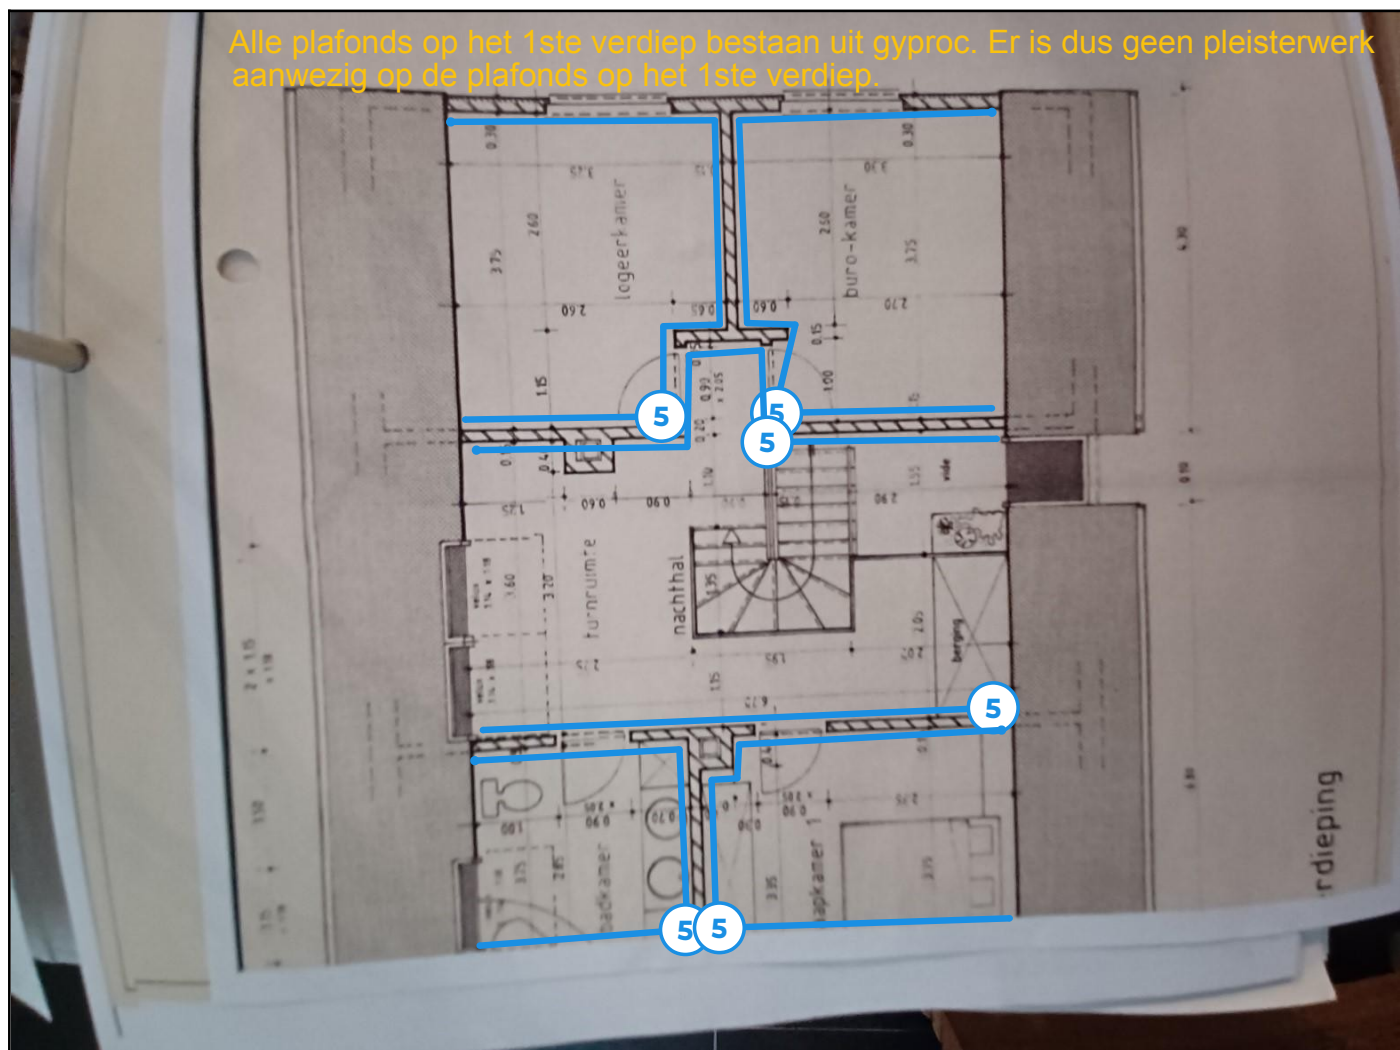
Plan 1.5: Pleisterwerk 1ste verdiep

Beschrijving	Type	Actie
4. Pleisterwerk plafonds	Geen asbest	-
5. Pleisterwerk muren	Geen asbest	-

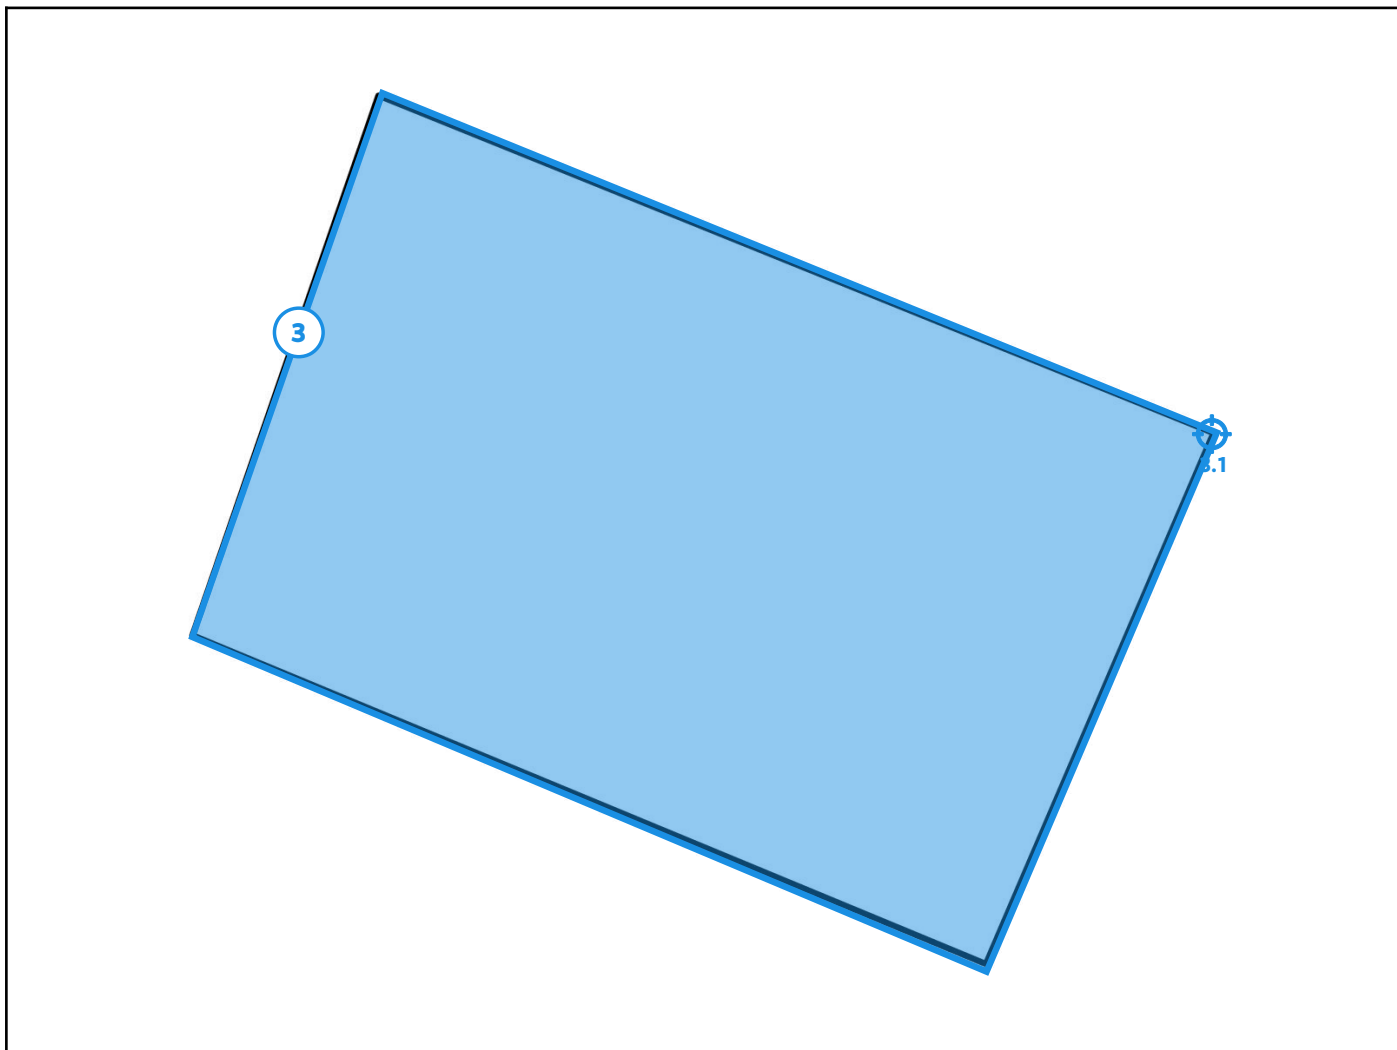
Plan 2.1: Tuinhuisje plan

Beschrijving	Type	Actie
3. Golfplaten dak op tuinhuis	Geen asbest	-
3.1 Code: PS2	Puntmonster	-

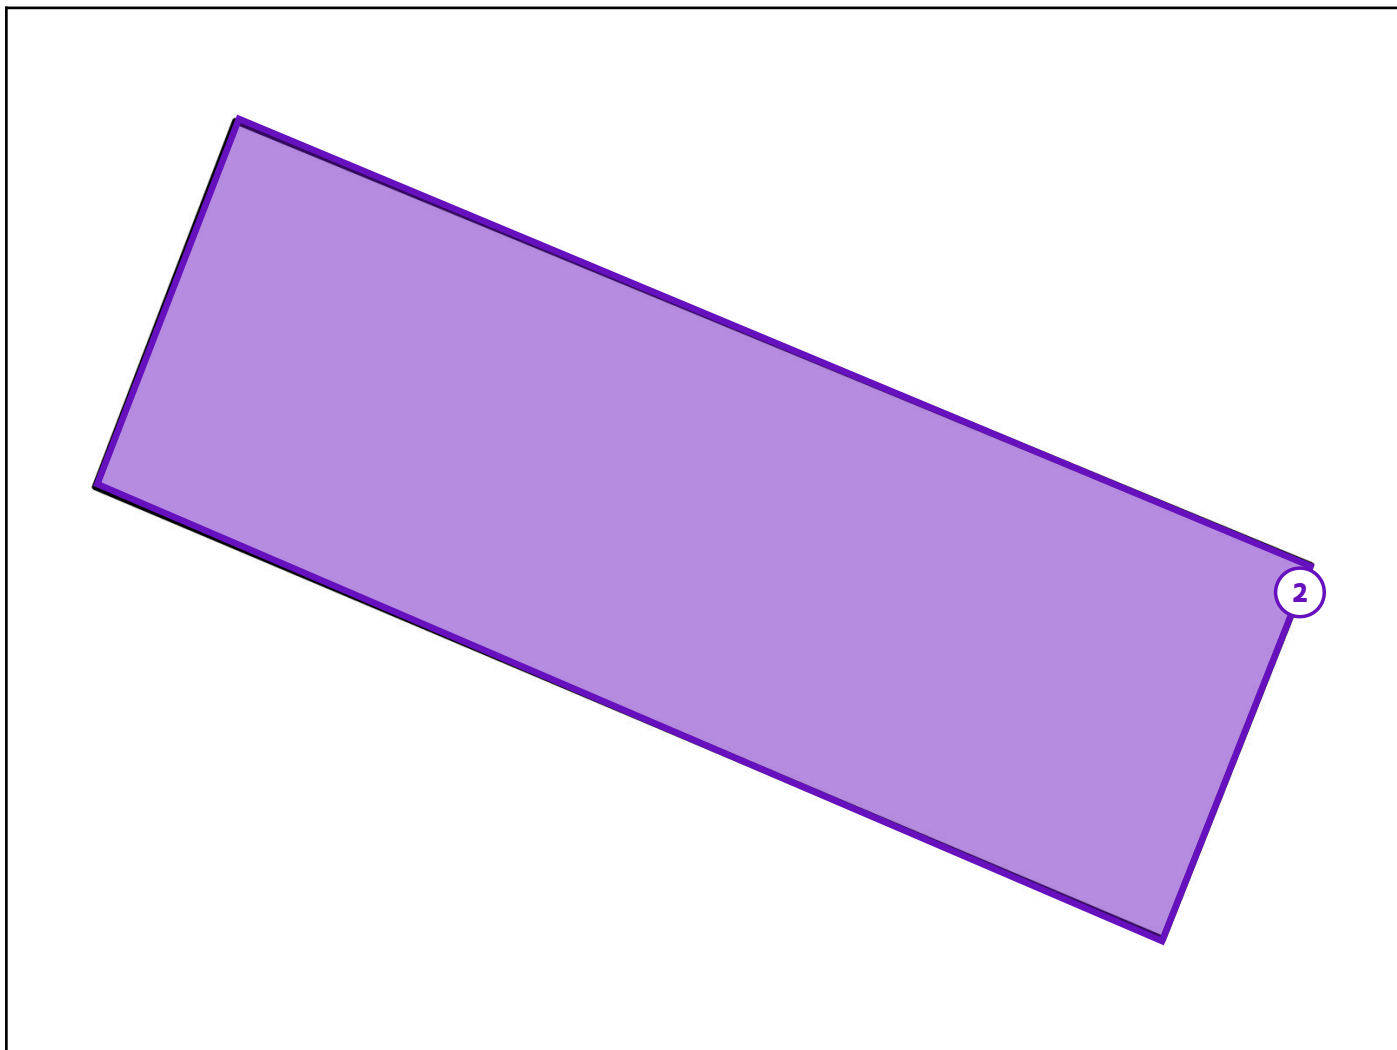
Plan 4.1: Overdekt terras plan

Beschrijving	Type	Actie
2. Plat dak boven overdekt terras is afgewerkt in zink	Advies	-

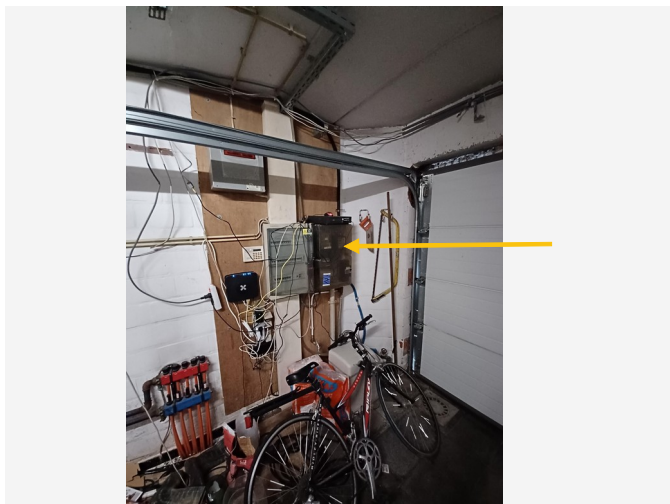
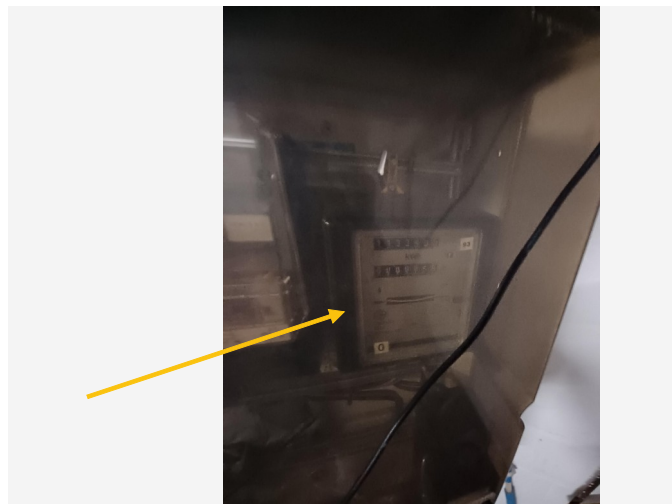
Het asbestmateriaal valt onder de mijlpaal van 2040.

Gebondenheid	Categorie 1: hechtgebonden in oorsprong
Asbestsoort (vezeltype)	Crocidoliet aanwezig
Asbestconcentratie	Laag (< 50%)
Afschermingsgraad van het gehele materiaal	Geheel of deels (ook) vrij aan de binnenlucht
Toestand van het materiaal	Onbeschadigd, niet verweerd

Beschrijving	Bakeliet elektriciteitsteller en hoofdzekering
Omgeving	Binnen
Primaire drager	Communicatie en elektrische infrastructuur en uitrusting
Asbestmateriaal	Plaat, paneel, tablet - Type Bakeliet
Bindmiddel van asbestmateriaal	Kunststof of -hars
Gebondenheid op basis van bindmiddel	Hecht
Hoeveelheid (oppervlakte - dikte - aantal)	• 0,10 m ² - 0,20 cm - 1 stuk
Totaal volume	< 0,001 m ³
Eenvoudig bereikbaar	Ja

Bevestigingswijze	• Geschroefd
Identificatiemethode	Vaststelling zonder monstername
Destructieve handeling voor identificatie	Nee
Opmerking	1 elektriciteitsmeter en 1 hoofdzekering-kastje

- Zorg voor een veilig beheer. Vermijd het beschadigen van het asbestmateriaal. Controleer de toestand jaarlijks op wijzigingen.

- Eenvoudige handelingen: mag via doe-het-zelf of door werknemer(s) met opleidingsattest eenvoudige handelingen
"Hecht gebonden dus in principe is zelf verwijderen
mogelijk maar een elektriciteitsmeter is steeds eigendom
van de nutsmaatschappij en niet van de eigenaar van het
onroerend goed. Dit is dus de verantwoordelijkheid van de
nutsmaatschappij."

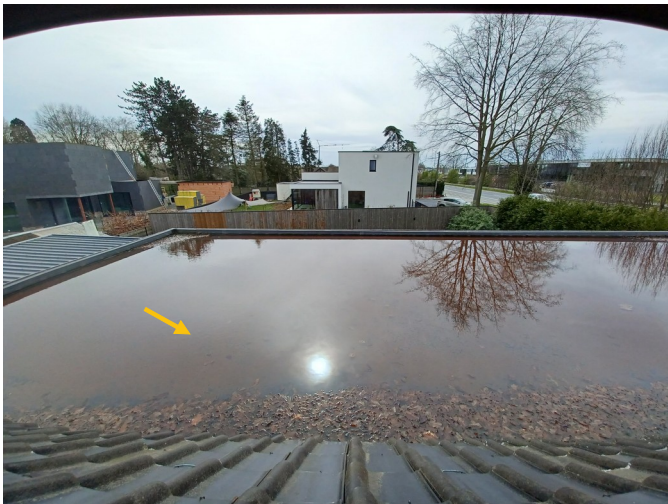
Fiche 2: Plat dak boven overdekt terras is afgewerkt in zink

Plat dak boven overdekt terras is voorzien in zink. Deze bovenste laag is dus niet asbesthoudend. Echter is er geen zicht op de onderliggende lagen.

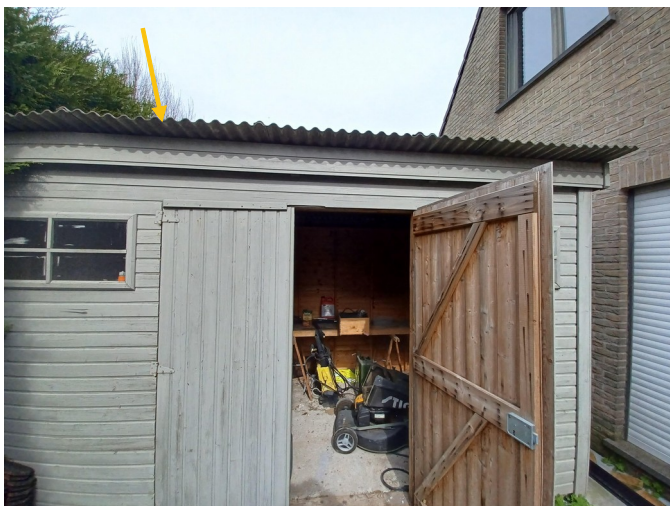
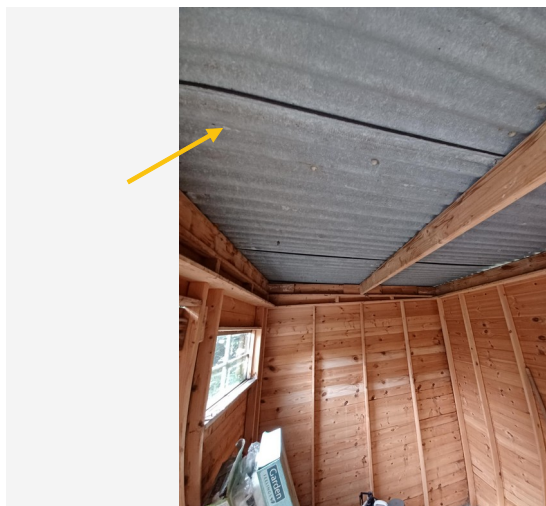
Fiche 3: Golfplaten dak op tuinhuis

Geen asbest

#	Type	Referentie	Resultaat
3.1	Puntmonster	PS2	Geen asbest

Beschrijving	Golfplaten dak op tuinhuis
Omgeving	Grenst aan binnen- en buitenlucht
Primaire drager	Schuin dak
Bindmiddel van materiaal	Cement

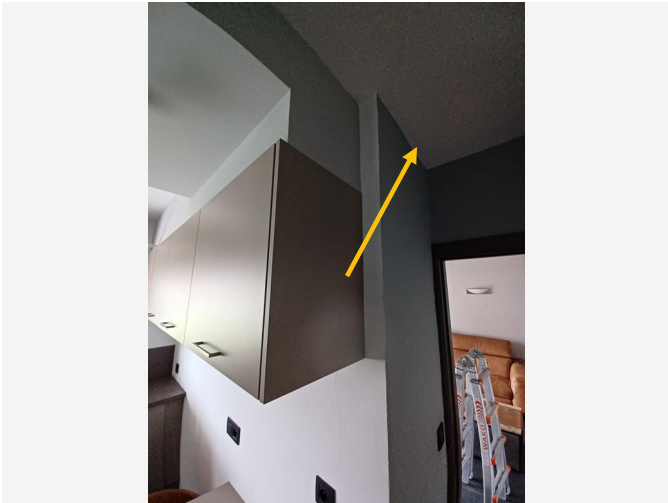
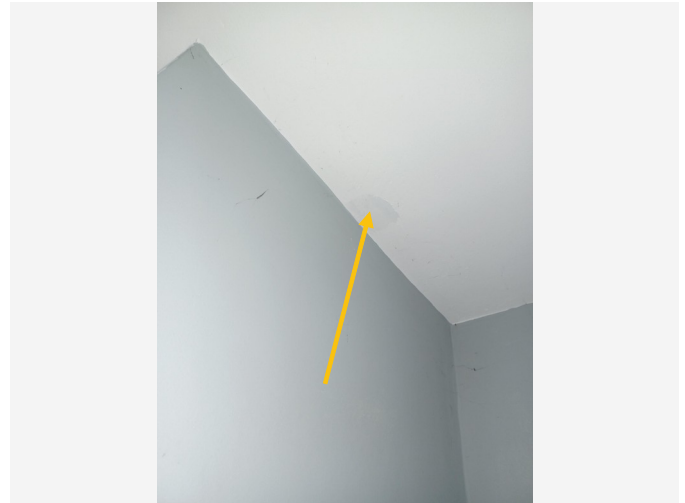
Fiche 4: Pleisterwerk plafonds

Geen asbest

#	Type	Referentie	Resultaat
4.1	Mengmonster	MS2	Geen asbest

Beschrijving	Pleisterwerk plafonds
Omgeving	Binnen
Primaire drager	Plafond

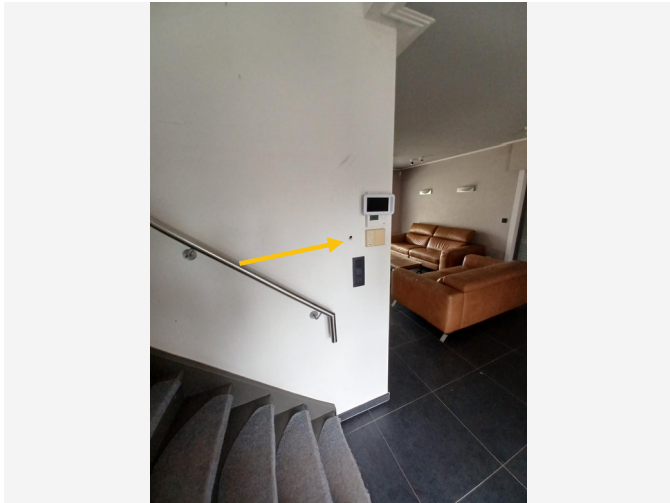
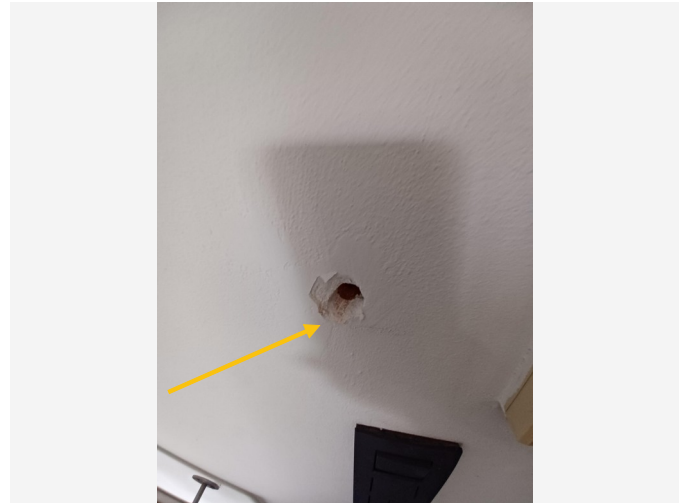
Geen asbest

#	Type	Referentie	Resultaat
5.1	Mengmonster	MS1	Geen asbest

Beschrijving	Pleisterwerk muren
Omgeving	Binnen
Primaire drager	Binnenwand

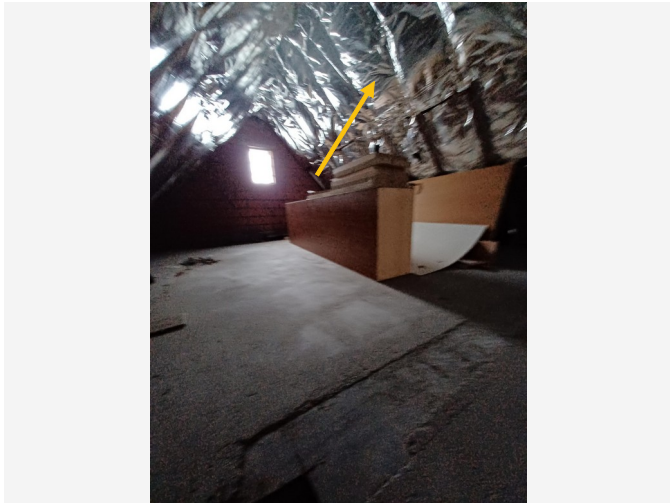
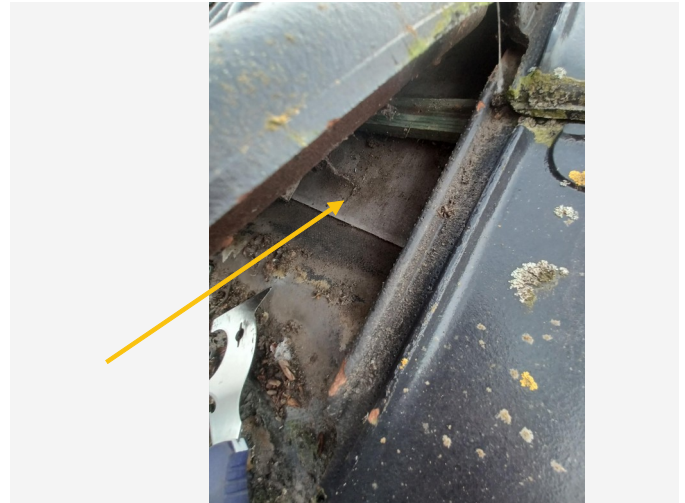
Fiche 6: Onderdak in menuiserie-platen

Geen asbest

#	Type	Referentie	Resultaat
6.1	Puntmonster	PS1	Geen asbest

Beschrijving	Onderdak in menuiserie-platen
Omgeving	Binnen
Primaire drager	Schuin dak
Bindmiddel van materiaal	Cement
