# Asbestinventarisatetest

Hundelgemsebaan 103, 9630 Zwalm

Attestnummer : 20240410-000386.000

Uitgegeven op : 10.04.2024

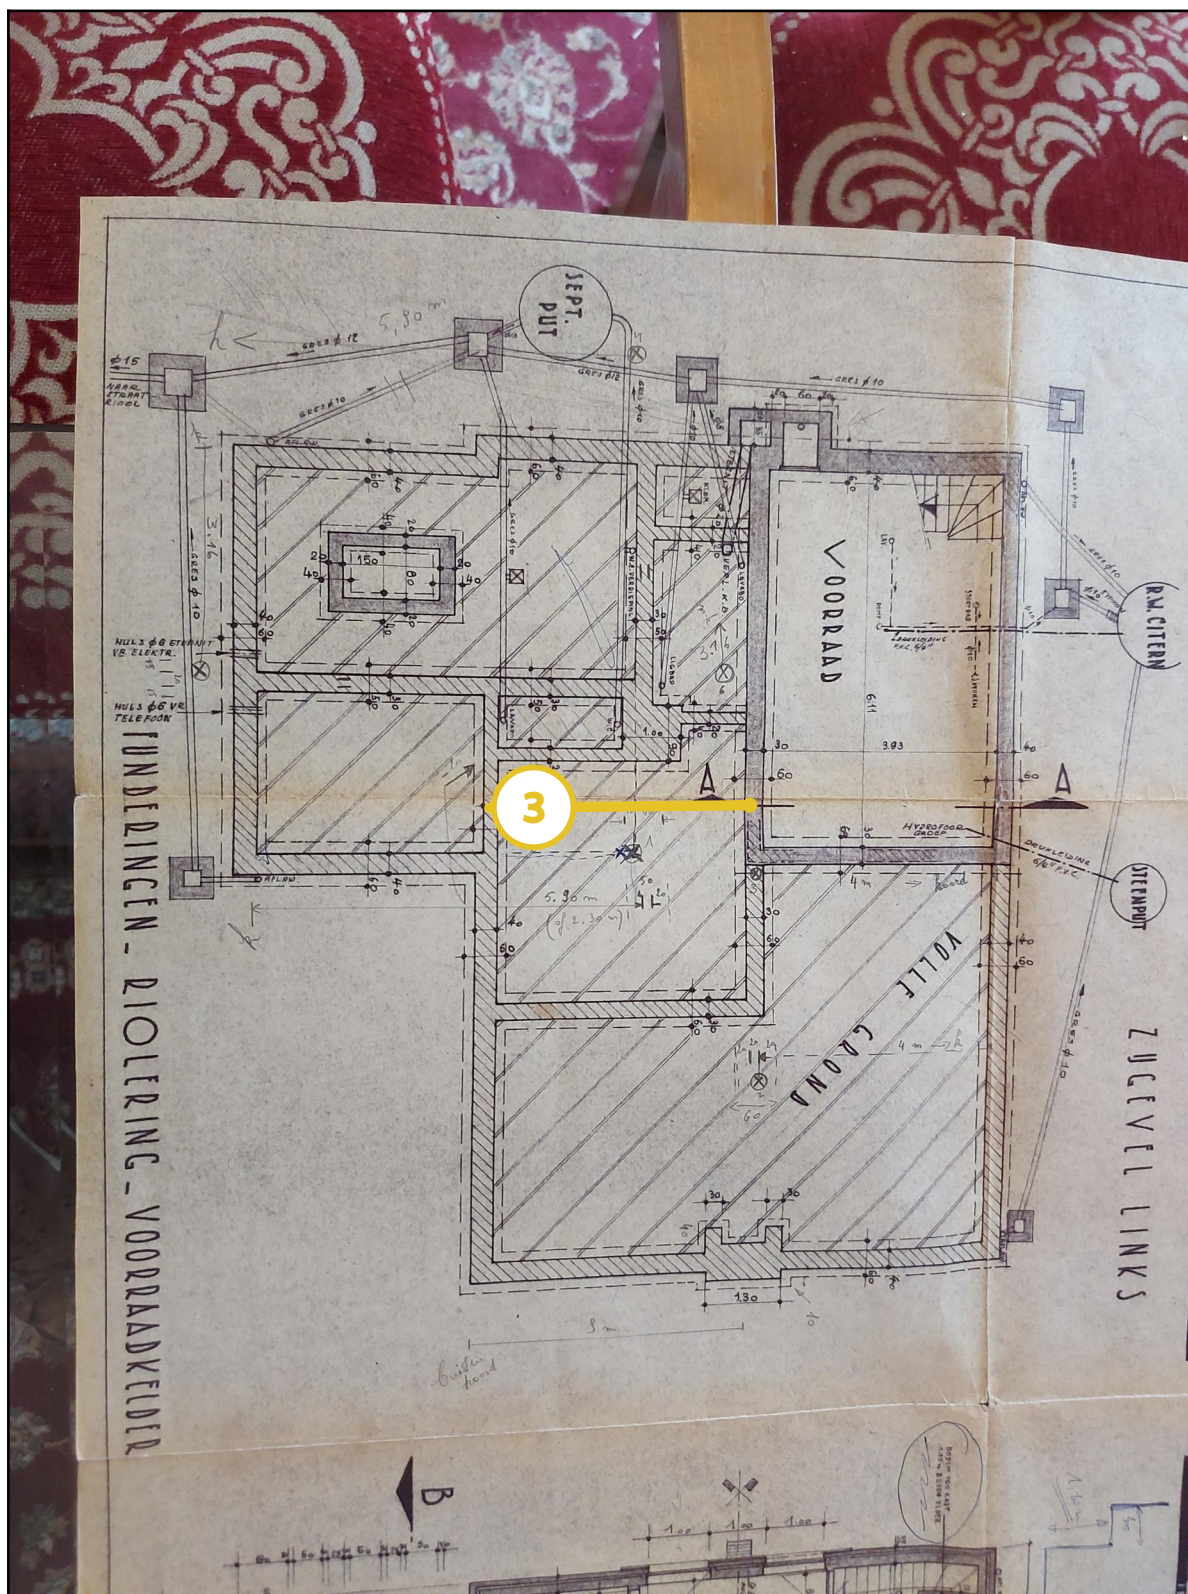
## Plan 1.1: Kelder

| 3. Verluchting | Asbestmateriaal | Zorgvuldig beheren |

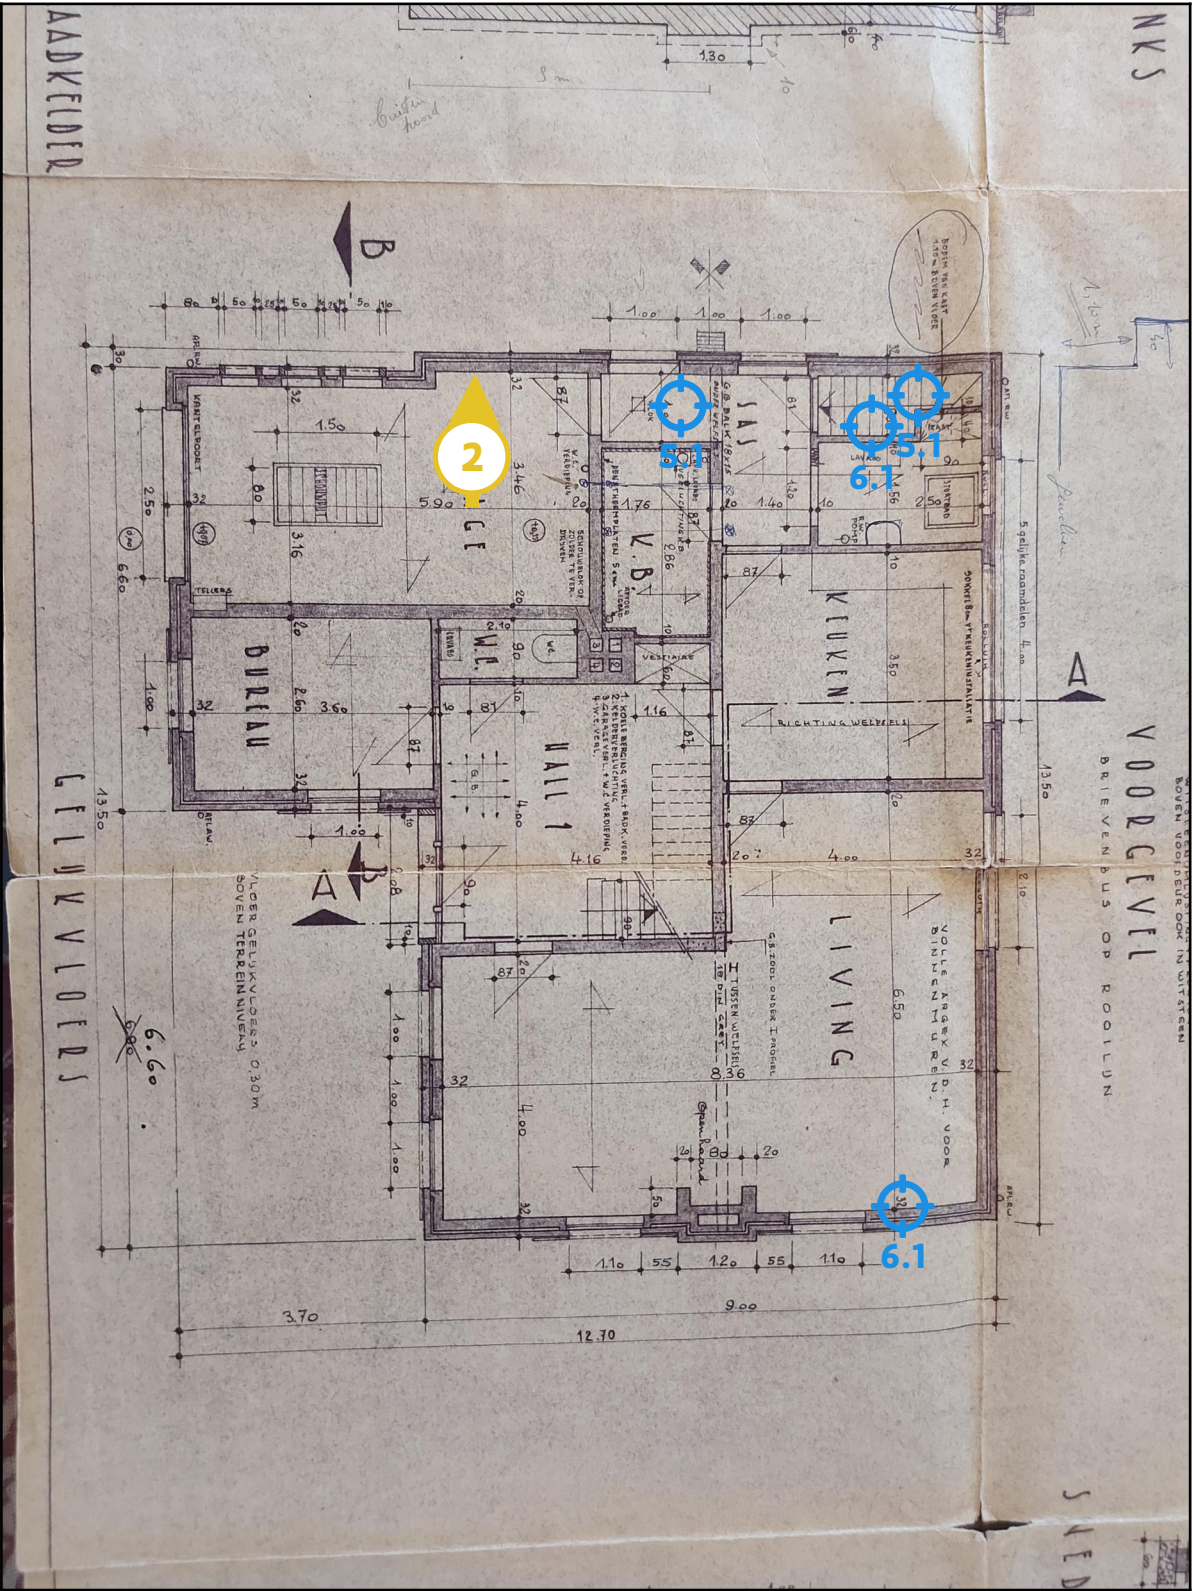
# Plan 1.2: Gelijkvloers

| 2. Bakeliet | Asbestmateriaal | Zorgvuldig beheren |

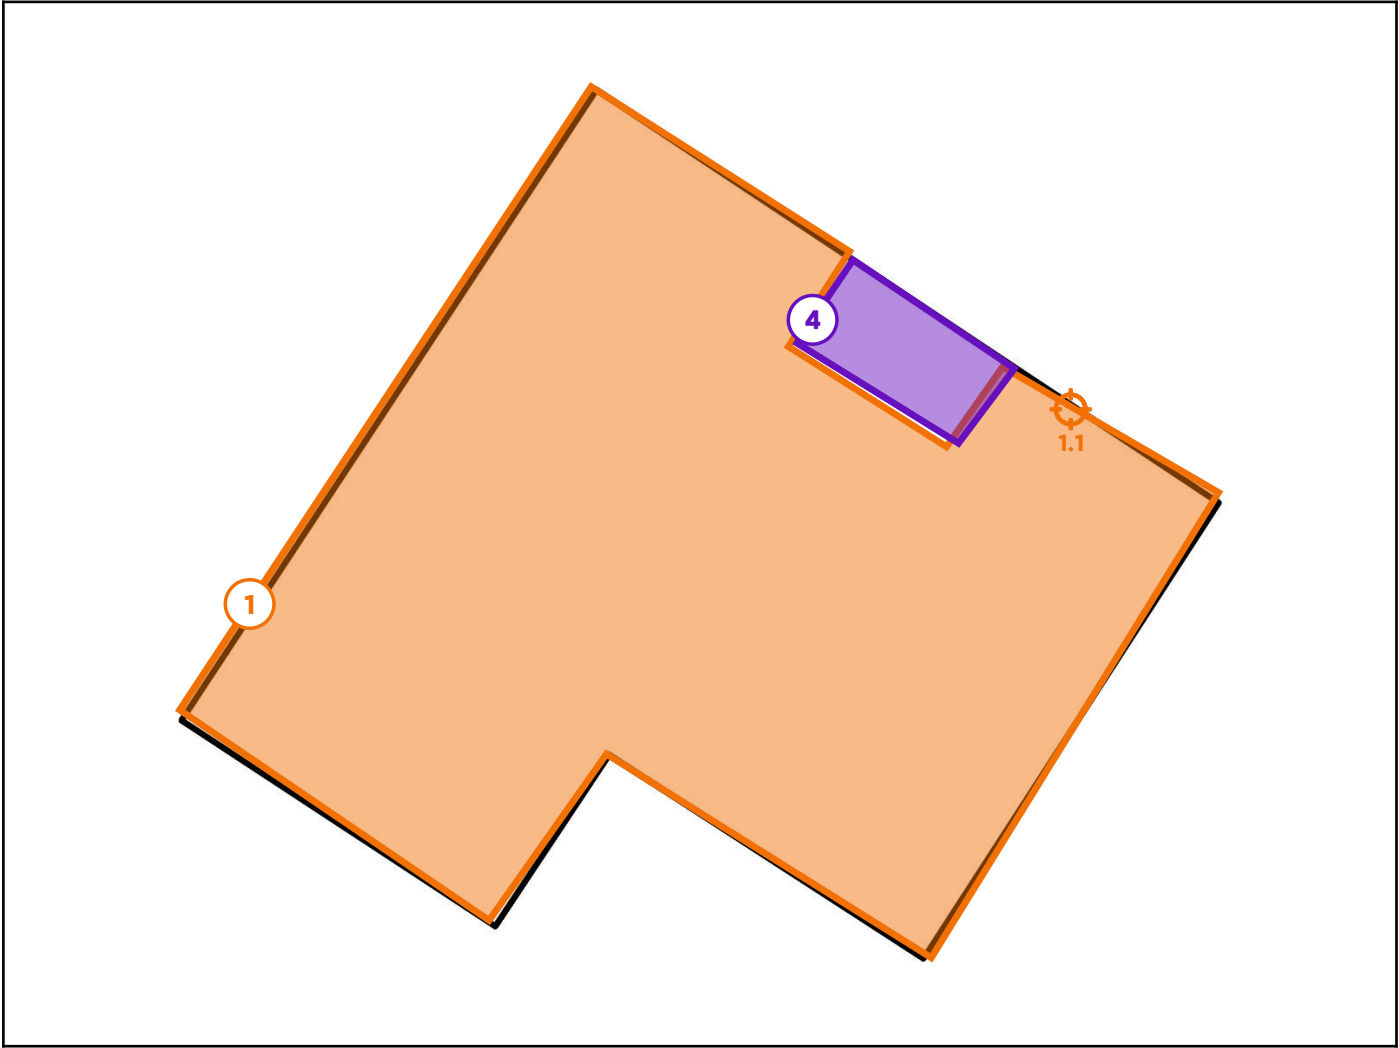
# Plan 1.4: Dak

| Beschrijving | Type | Actie |
|---|---|---|
| 1. Dakleien | Asbestmateriaal | <a href="#">Verwijderen</a> |
| 4. Plat dak | Beperking | - |

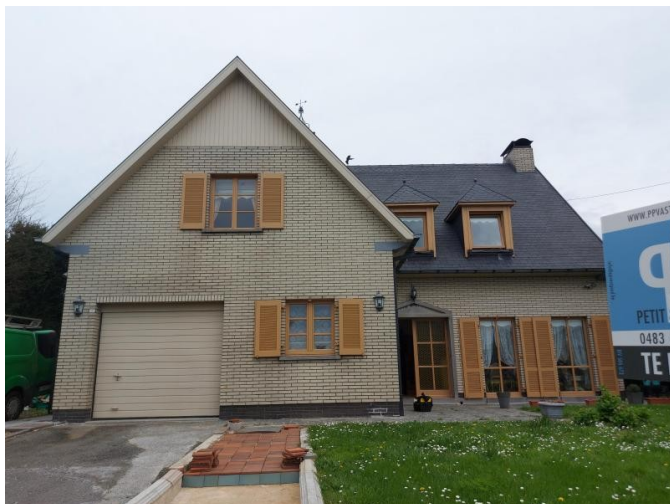
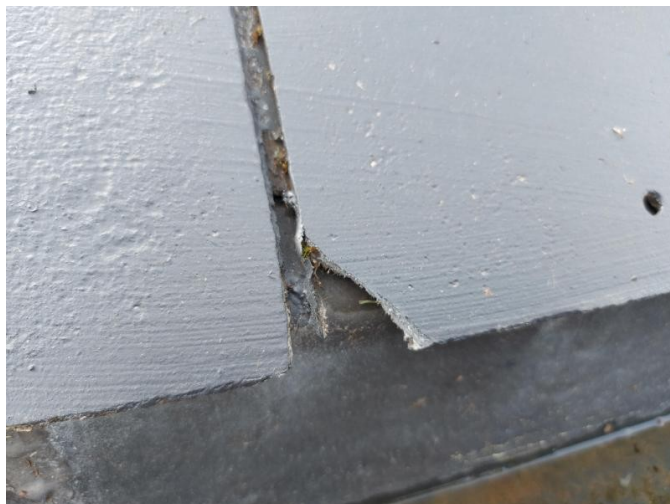
Overzichtsfoto

Detailfoto

Het asbestmateriaal valt onder de mijlpaal van 2034.

| Eindbeoordeling materiaalrisico | Zeer laag materiaalrisico en/of zeer lage kans op vezelvrijgave |

| Toestand van het materiaal | Licht beschadigd, licht verweerd. Intact materiaal type Pical – asbestboard of categorie III 'gebondenheid' |

| # | Type | Referentie | Resultaat |
|---|---|---|---|
| 1.1 | Puntmonster | BDA24075/1 | Chrysotiel |

| Opmerking | <p>Inclusief gevelleien aan de kapellen.</p> <p>Leien zijn geschilderd.</p> |

- Zorg voor een veilig beheer. Vermijd het beschadigen van het asbestmateriaal. Controleer de toestand jaarlijks op wijzigingen.
- Zorg voor een veilig beheer en verwijder dit asbestmateriaal wanneer het bij werken eenvoudig bereikbaar wordt. Controleer de toestand jaarlijks op wijzigingen.
- Hemelwater dat afspoelt van asbestcement daken of gevels kan asbestdeeltjes bevatten. Gebruik het enkel voor gesloten circuits (bv. spoelen toiletten). Reinig na het vervangen van het dak of de gevel de dakgoten en regenwaterput of -ton om asbesthoudend sediment of slib te verwijderen

- Eenvoudige handelingen: enkel door erkend asbestverwijderaar  
Verwijdering door een erkende asbestverwijderaar - eenvoudige handelingen: zonder beschadiging of breken, te verwijderen materiaal bevochtigen/fixeren, in daarvoor voorzien afvalzakken te steken en af te voeren. Beschermingsmaatregelen (masker FFP3, pak, handschoenen,...) in acht nemen voor de verwijderaar en de omgeving

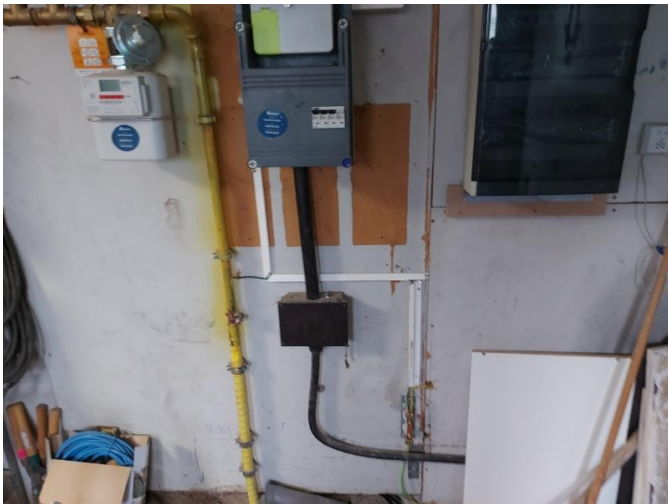
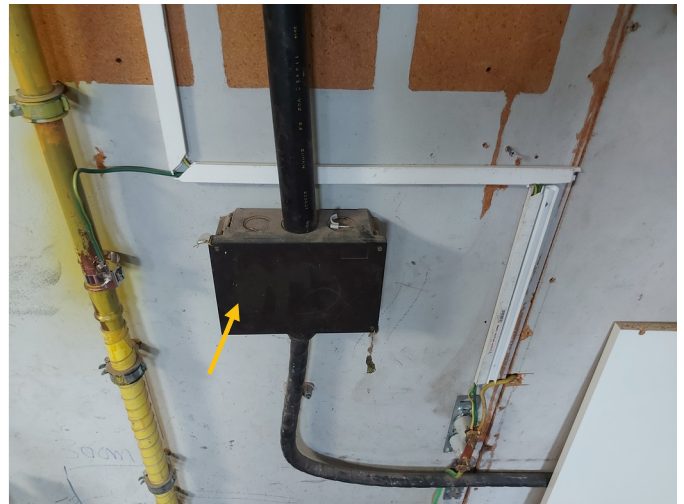
Overzichtsfoto

Detailfoto

Het asbestmateriaal valt onder de mijlpaal van 2040.

| Eindbeoordeling materiaalarisico | Laag materiaalarisico en/of verlaagde kans op vezelvrijgave |

| Toestand van het materiaal | Onbeschadigd, niet verweerd |

| Opmerking | <p>Het gaat om 1 elektrische onderdeel.</p> <p>Het is niet zeker dat deze asbest bevatten, maar staalname zonder beschadiging is niet mogelijk. Gezien de kleine hoeveelheid en het feit dat deze aan vernieuwing toe zijn, is het niet de moeite deze te bemonsteren.</p> |

- Zorg voor een veilig beheer. Vermijd het beschadigen van het asbestmateriaal. Controleer de toestand jaarlijks op wijzigingen.
- Zorg voor een veilig beheer en verwijder dit asbestmateriaal wanneer het bij werken eenvoudig bereikbaar wordt. Controleer de toestand jaarlijks op wijzigingen.

- Eenvoudige handelingen: mag via doe-het-zelf of door werknemer(s) met opleidingsattest eenvoudige handelingen  
Verwijdering zonder beschadiging of breken, gelieve te verwijderen materiaal te bevochtigen/fixeren, in daarvoor voorzien afvalzakken te steken en af te voeren of te laten ophalen. Gelieve beschermingsmaatregelen (masker FFP3, pak, handschoenen,...) in acht te nemen voor de verwijderaar en de omgeving

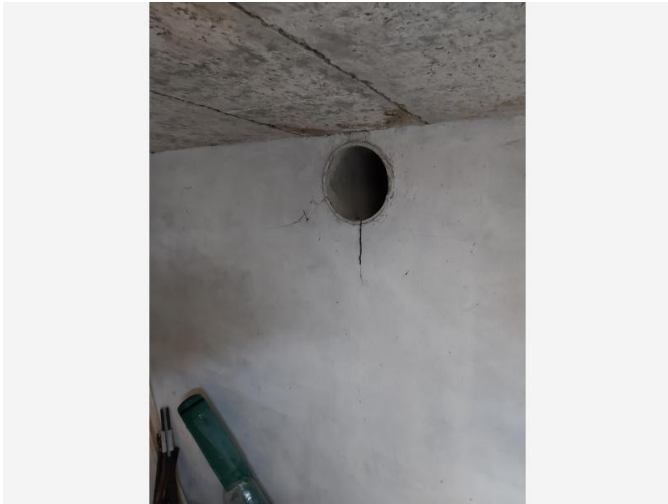
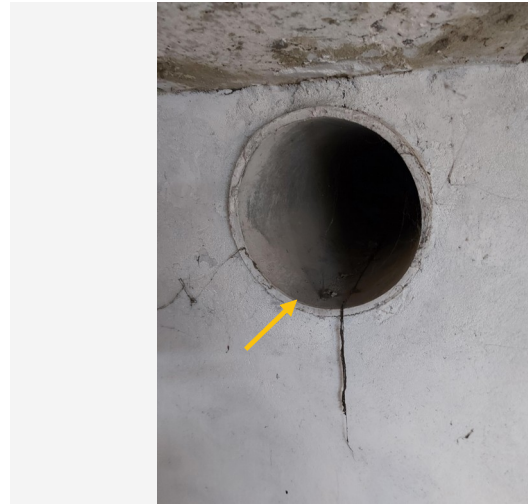
Overzichtsfoto

Detailfoto

Het asbestmateriaal valt onder de mijlpaal van 2040.

| Eindbeoordeling materiaalisico | Laag materiaalisico en/of verlaagde kans op vezelvrijgave |

| Toestand van het materiaal | Onbeschadigd, niet verweerd |

| Opmerking | De lengte is onzeker (ondergronds) |

- Zorg voor een veilig beheer. Vermijd het beschadigen van het asbestmateriaal. Controleer de toestand jaarlijks op wijzigingen.
- Zorg voor een veilig beheer en verwijder dit asbestmateriaal wanneer het bij werken eenvoudig bereikbaar wordt. Controleer de toestand jaarlijks op wijzigingen.

- Eenvoudige handelingen: enkel door erkend asbestverwijderaar  
Verwijdering door een erkende asbestverwijderaar - eenvoudige handelingen: zonder beschadiging of breken, te verwijderen materiaal bevochtigen/fixeren, in daarvoor voorzien afvalzakken te steken en af te voeren. Beschermingsmaatregelen (masker FFP3, pak, handschoenen,...) in acht nemen voor de verwijderaar en de omgeving

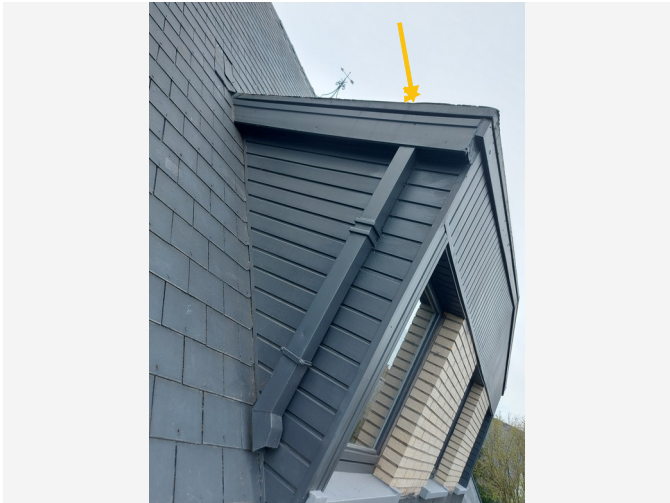
Situeringfoto

**Reden:** Het te onderzoeken materiaal situeert zich hoger dan 3,50 m te rekenen vanaf een veilige ondergrond

**Uitleg van de asbestdeskundige:** Niet te onderzoeken binnen de regels van het inspectieprotocol (hoger dan 3,5m)

| (Asbest)materiaal | Dak- en gevelbekleding - Roofing |
| Karakterisatie | Asbest (verdacht) |

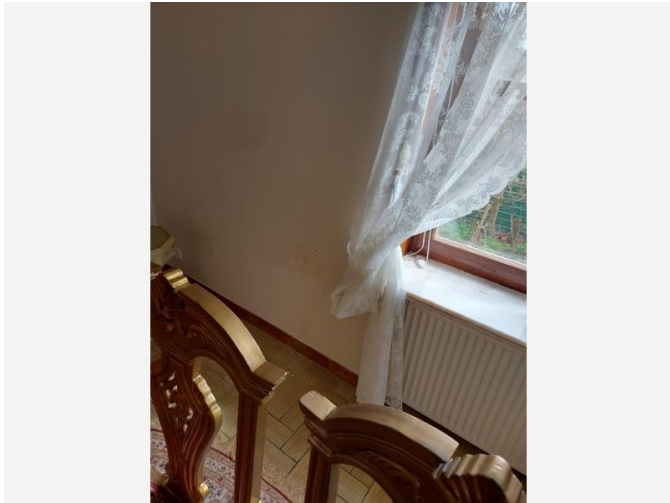
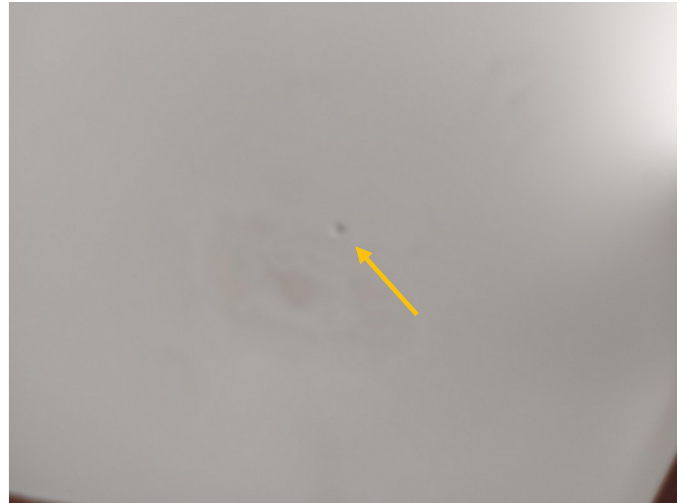
## Fiche 6: Pleisterwerk muren

Geen asbest

| # | Type | Referentie | Resultaat |
|---|---|---|---|
| 6.1 | Mengmonster | BDA24075/4 | Geen asbest |

| Opmerking | Alle muren zijn bezet met pleisterwerk |
