Asbestinventarisatetest

Stoopkensstraat 66, 3320 Hoegaarden

Attestnummer : 20230701-000174.000

Uitgegeven op : 01.07.2023

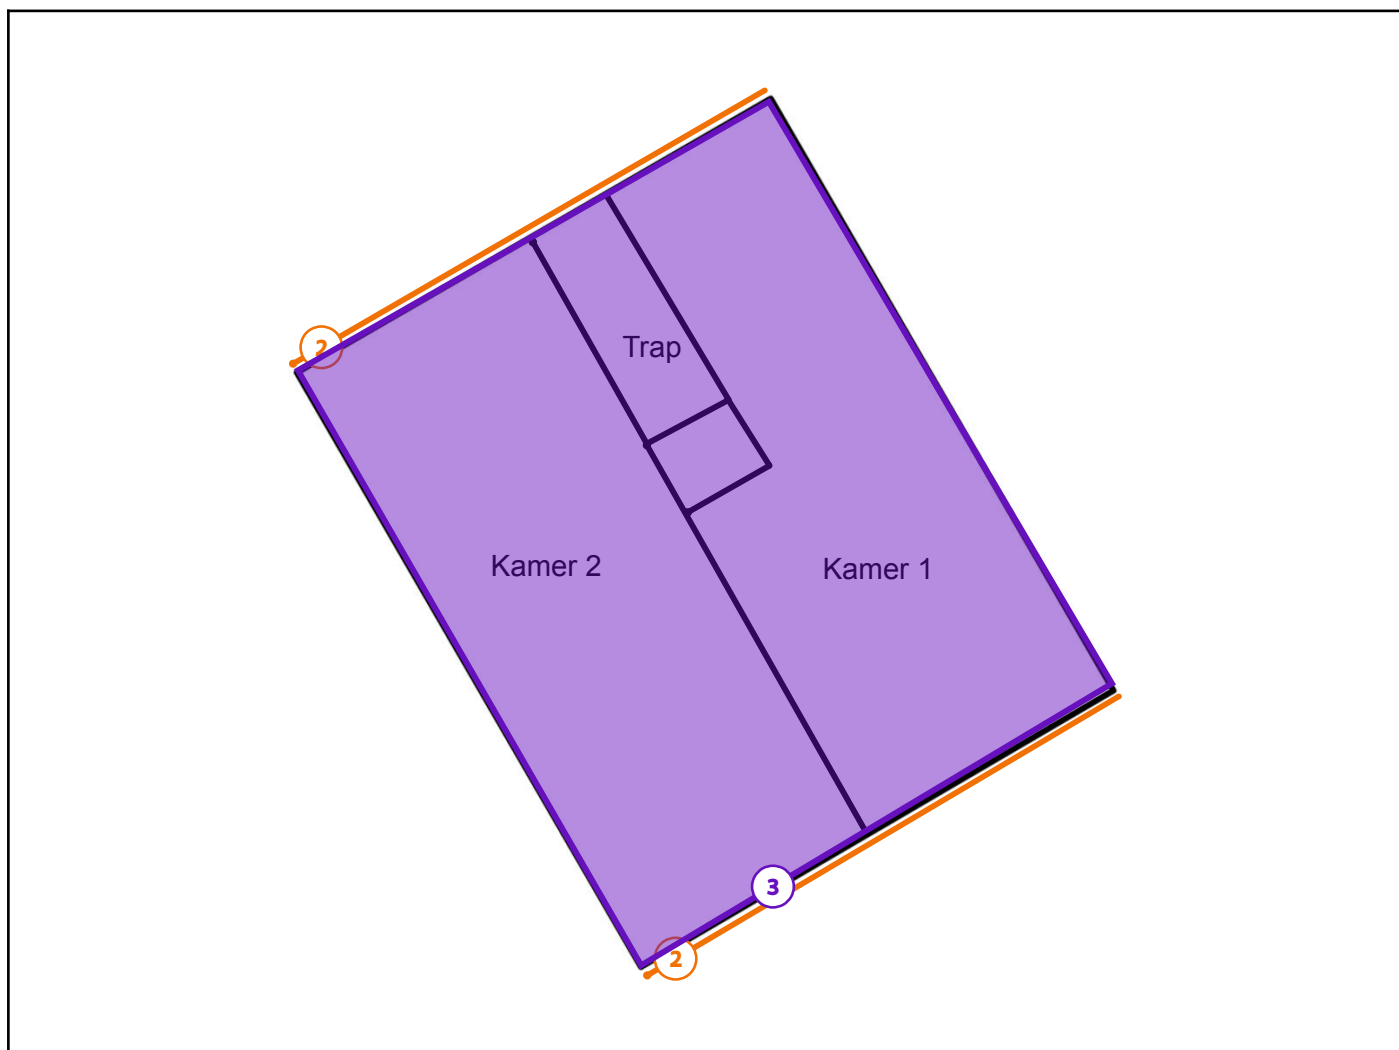
Plan 1.3: 2de verdiep

Beschrijving	Type	Actie
2. Roofing in dakgoot	Asbestmateriaal	Verwijderen
3. gipsplaat plafonds	Advies	-

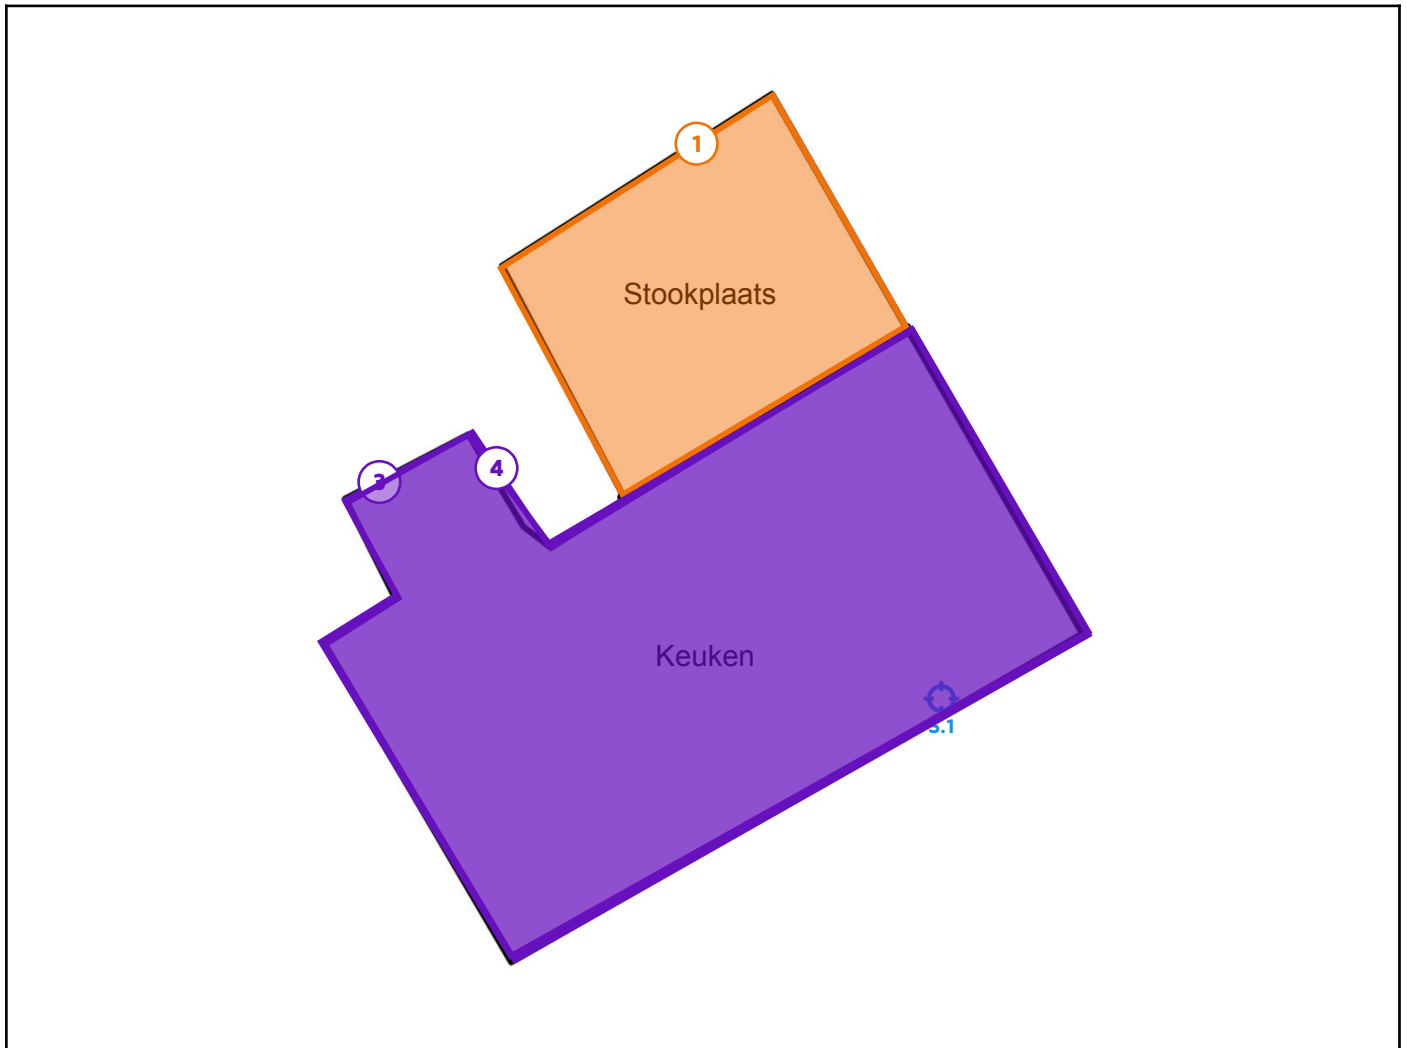
Plan 2.1: Constructie plan

Beschrijving	Type	Actie
1. asbestcement golfplaten	Asbestmateriaal	Verwijderen
3. gipsplaat plafonds	Advies	-
4. EPDM op plat dak	Advies	-
5. bezetting muur	Geen asbest	-
5.1 Code: 2.04746	Mengmonster	-

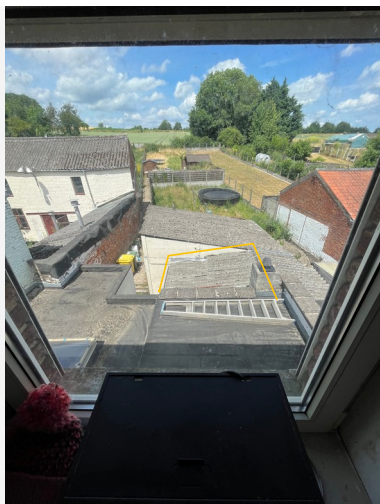
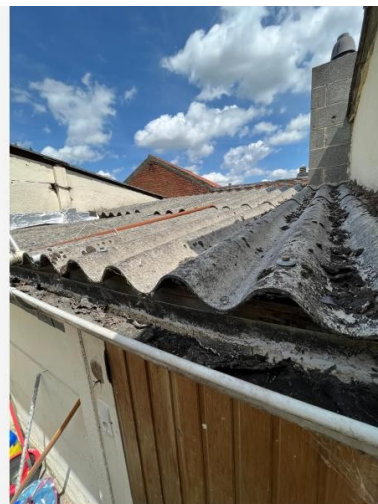
Het asbestmateriaal valt onder de mijlpaal van 2034.

Eindbeoordeling materiaalrisico	Verhoogd materiaalrisico en/of verhoogde kans op vezelvrijgave
---------------------------------	--

Gebondenheid	Categorie 1: hechtgebonden in oorsprong
Asbestsoort (vezeltype)	Alleen chrysotiel
Asbestconcentratie	Laag (< 50%)
Afschermingsgraad van het gehele materiaal	Geheel of deels vrij aan de buitenlucht
Toestand van het materiaal	Matig beschadigd, matig verweerd

Beschrijving	asbestcement golfplaten
Omgeving	Buiten
Primaire drager	Schuin dak
Asbestmateriaal	Dak- en gevelbekleding - Golfplaat
Bindmiddel van asbestmateriaal	Cement
Gebondenheid op basis van bindmiddel	Hecht
Hoeveelheid (oppervlakte - aantal)	• 12,00 m ² - 1 stuk
Totale oppervlakte	12,00 m ²

Eenvoudig bereikbaar	Ja
Bevestigingswijze	<ul style="list-style-type: none">• Geschroefd
Identificatiemethode	Vaststelling zonder monstername
Destructieve handeling voor identificatie	Nee
Opmerking	Dit is een ruwe schatting van de hoeveelheid

Verwijderen

- Zorg voor een veilig beheer. Vermijd het beschadigen van het asbestmateriaal. Controleer de toestand jaarlijks op wijzigingen.
- Verwijder dit asbestmateriaal zo snel mogelijk. Volg de toestand goed op.
- Voer bijkomende staalname(s) uit.

- Eenvoudige handelingen: mag via doe-het-zelf of door werknemer(s) met opleidingsattest eenvoudige handelingen
Golfplaten zijn een hechtgebonden toepassing, deze dienen voorzichtig te worden verwijderd met de juiste PBM's, zonder te breken/slijpen om vezelvrijgave te vermijden. Draag hierbij ook steeds de gepaste PBM's: latex handschoenen, wegwerperoverall, FFP3 masker.
- Eenvoudige handelingen: enkel door erkend asbestverwijderaar
Golfplaten zijn een hechtgebonden toepassing, deze dienen voorzichtig te worden verwijderd met de juiste PBM's, zonder te breken/slijpen om vezelvrijgave te vermijden. Draag hierbij ook steeds de gepaste PBM's: latex handschoenen, wegwerperoverall, FFP3 masker.

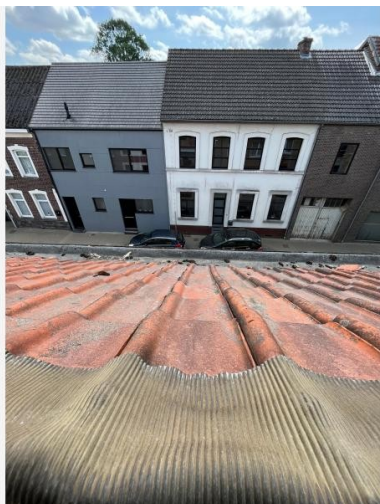
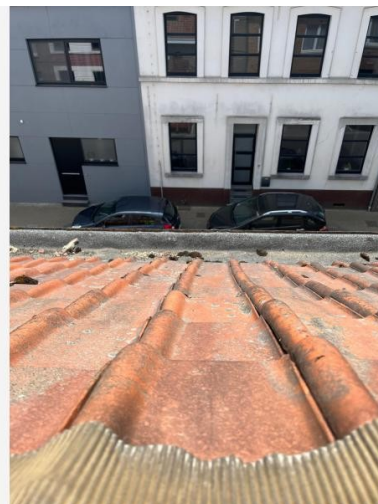
Het asbestmateriaal valt onder de mijlpaal van 2040.

Dit is enkel van toepassing als er na bijkomend onderzoek blijkt dat deze roofing asbest bevat.

Eindbeoordeling materiaalrisico	Verhoogd materiaalrisico en/of verhoogde kans op vezelvrijgave
---------------------------------	--

Gebondenheid	Categorie 1: hechtgebonden in oorsprong
Asbestsoort (vezeltype)	Crocidoliet aanwezig
Asbestconcentratie	Laag (< 50%)
Afschermingsgraad van het gehele materiaal	Geheel of deels vrij aan de buitenlucht
Toestand van het materiaal	Matig beschadigd, matig verweerd

Beschrijving	Roofing in dakgoot
Omgeving	Buiten
Primaire drager	Infrastructuur hemelwater (opvang en afvoer)
Asbestmateriaal	Dak- en gevelbekleding - Roofing
Bindmiddel van asbestmateriaal	Bitumen (roofing, teer, asfalt)
Gebondenheid op basis van bindmiddel	Hecht
Hoeveelheid (oppervlakte - aantal)	• 5,00 m ² - 1 stuk

Totale oppervlakte	5,00 m ²
Eenvoudig bereikbaar	Ja
Bevestigingswijze	<ul style="list-style-type: none">• Verlijmd, ingegoten, versmeerd
Identificatiemethode	Vaststelling zonder monstername Motivatie: Onderzoeksbepmerking verhinderde monstername
Destructieve handeling voor identificatie	Nee
Opmerking	Dit is een ruwe schatting van de hoeveelheid Roofing kon niet bemonsterd worden om veiligheidsredenen.

Verwijderen

- Zorg voor een veilig beheer en verwijder dit asbestmateriaal wanneer het bij werken eenvoudig bereikbaar wordt. Controleer de toestand jaarlijks op wijzigingen.
- Verwijder dit asbestmateriaal zo snel mogelijk. Volg de toestand goed op.
- Voer bijkomende staalname(s) uit.

- Couveuzesak (erkend asbestverwijderaar)
Door de hoogte en moeilijkheid van de asbesttoepassing en deze ook verlijmd is dient dit verwijderd te worden volgens een speciale methode die enkel verwijderd mag worden door een erkend asbestverwijderaar.
- Hermetische zone (erkend asbestverwijderaar)
Door de hoogte en moeilijkheid van de asbesttoepassing en deze ook verlijmd is dit verwijderd te worden volgens een speciale methode die enkel verwijderd mag worden door een erkend asbestverwijderaar.

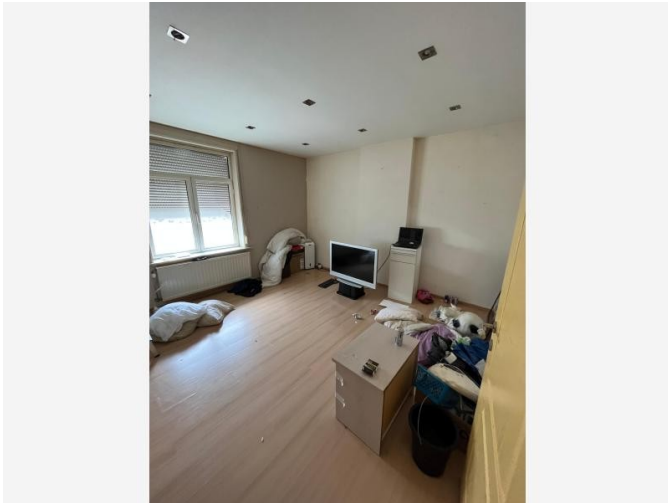
Vals plafond bestaat uit Gyproc, echter kan de deskundige niet weten wat er zich onder de gipsplaten bevindt.

Identificatiemethode	Vaststelling & expertise (niet-asbestverdacht)
Primaire drager	Plafond
(Asbest)materiaal	Plaat, paneel, tablet - Generiek
Bindmiddel	Gips - kalk
Gebondenheid bindmiddel	Niet-hechtgebonden

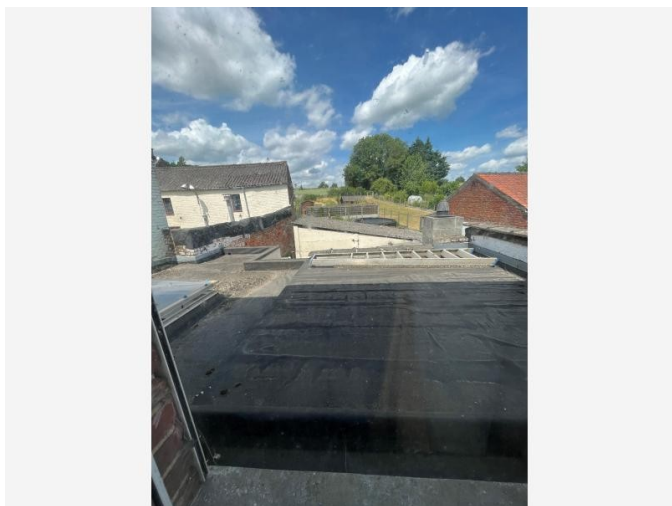
EPDM bevat geen asbest
