# Asbestinventarisatetest

Hannuitsesteenweg 233, 3300 Tienen

Attestnummer : 20240313-000051.000

Uitgegeven op : 13.03.2024

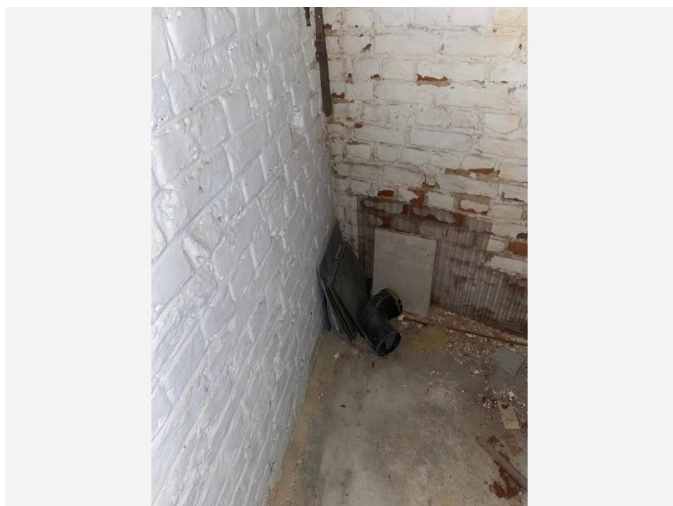
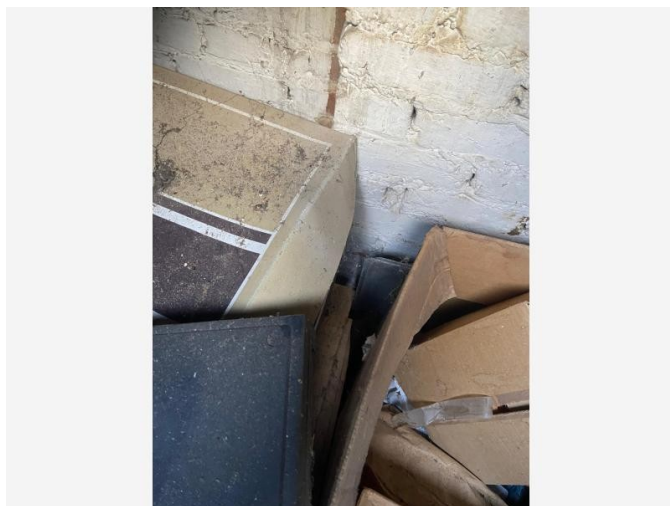
Het asbestmateriaal valt onder de mijlpaal van 2040.

**Dringend verwijderen**

| Beschrijving | Leien afval |
| Aanwezige resten | leien en stukken |
| Hoeveelheid (gewicht - aantal) | <ul style="list-style-type: none"><li>20,00 kg - 2 stuks</li></ul> |

- Verwijder het asbestafval.

- Eenvoudige handelingen: mag via doe-het-zelf of door werknemer(s) met opleidingsattest eenvoudige handelingen gebonden, ingepakt afvoeren naar containerpark

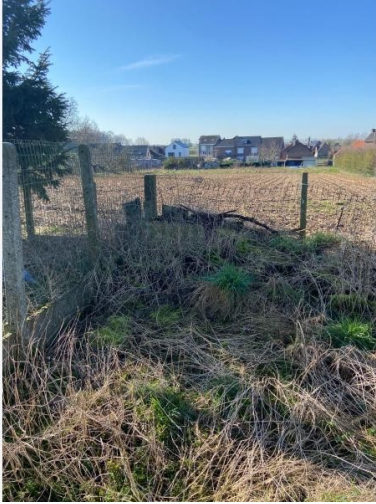
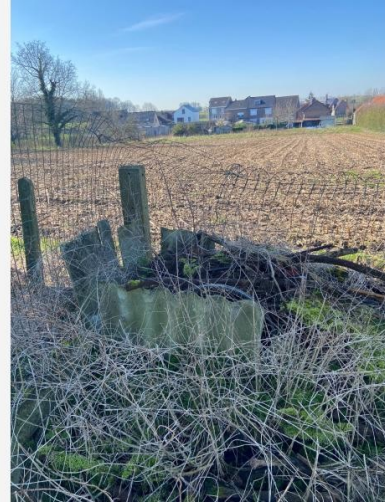
Het asbestmateriaal valt onder de mijlpaal van 2040.

**Dringend verwijderen**

| Beschrijving | Golfplaten |
| Aanwezige resten | stukken plaat steken verticaal , achter in tuin voor composthoop ,<br>ook grond en compost mogelijk resten |
| Hoeveelheid (gewicht - aantal) | <ul style="list-style-type: none"><li>75,00 kg - 1 stuk</li></ul> |

- Verwijder het asbestafval.

- Eenvoudige handelingen: mag via doe-het-zelf of door werknemer(s) met opleidingsattest eenvoudige handelingen gebonden, buiten, deel grond vervuild met stukken en vezels

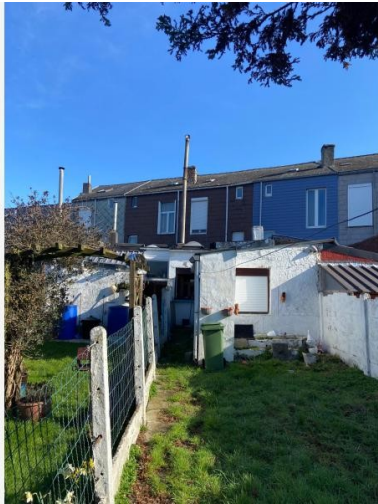
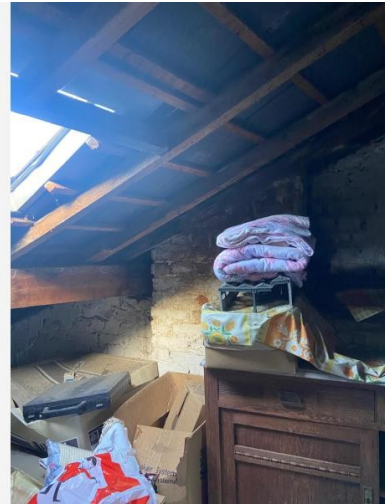
Het asbestmateriaal valt onder de mijlpaal van 2034.

**Dringend verwijderen**

| Eindbeoordeling materiaalrisico | Hoog materiaalrisico en/of hoge kans op vezelvrijgave |

| Asbestsoort (vezeltype) | Crocidoliet aanwezig |
| Toestand van het materiaal | Matig beschadigd, matig verweerd |

| Beschrijving | Dakleien |

- Zorg voor een veilig beheer. Vermijd het beschadigen van het asbestmateriaal. Controleer de toestand jaarlijks op wijzigingen.

- Eenvoudige handelingen: mag via doe-het-zelf of door werknemer(s) met opleidingsattest eenvoudige handelingen gebonden , risico werken op hoogte , bijkomende maatregelen

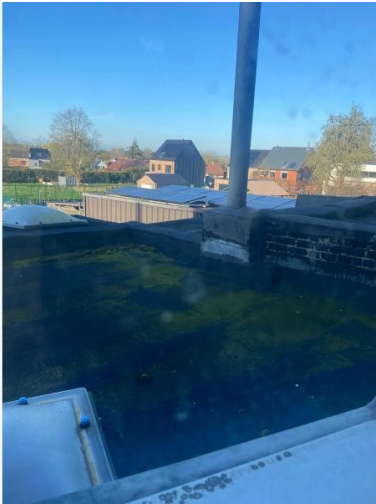
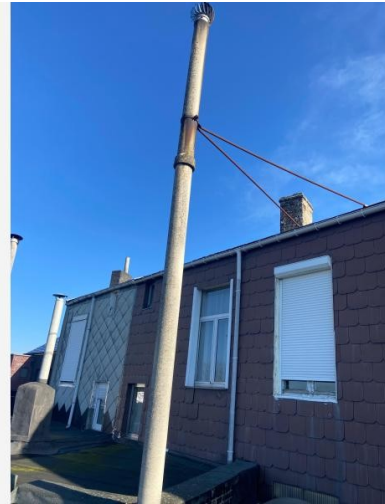
Het asbestmateriaal valt onder de mijlpaal van 2034.

Verwijderen

| Eindbeoordeling materiaalrisico | Laag materiaalrisico en/of verlaagde kans op vezelvrijgave |

| Asbestsoort (vezeltype) | Crocidoliet aanwezig |
| Toestand van het materiaal | Licht beschadigd, licht verweerd. Intact materiaal type Pical – asbestboard of categorie III 'gebondenheid' |

| Beschrijving | Eternit schouw |

- Zorg voor een veilig beheer. Vermijd het beschadigen van het asbestmateriaal. Controleer de toestand jaarlijks op wijzigingen.

- Eenvoudige handelingen: mag via doe-het-zelf of door werknemer(s) met opleidingsattest eenvoudige handelingen gebonden , buiten , risico hoogte

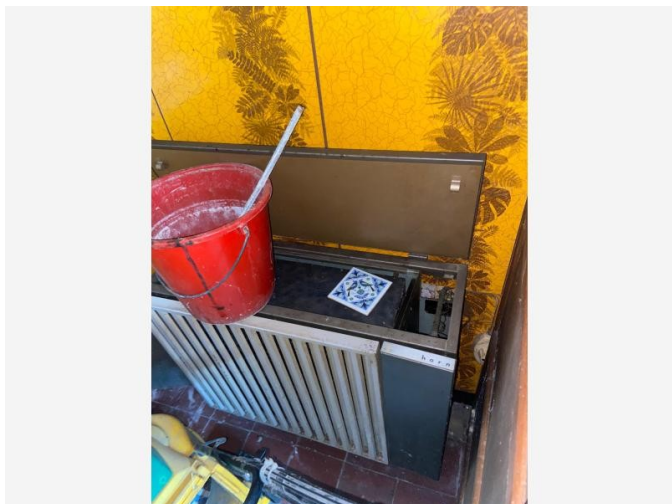
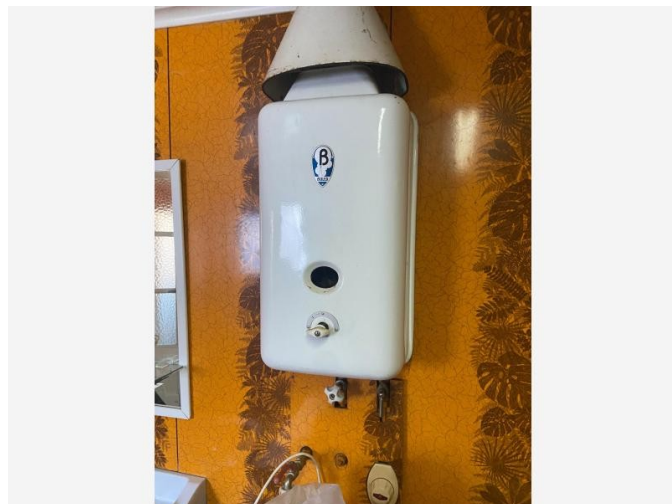
Het asbestmateriaal valt onder de mijlpaal van 2034.

Verwijderen

| Eindbeoordeling materiaalrisico | Zeer laag materiaalrisico en/of zeer lage kans op vezelvrijgave |

| Gebondenheid | Categorie 3: niet-hechtgebonden met weinig of geen matrix |
| Toestand van het materiaal | Licht beschadigd, licht verweerd. Intact materiaal type Pical – asbestboard of categorie III 'gebondenheid' |

| Beschrijving | Kachelkoord |

- Zorg voor een veilig beheer. Vermijd het beschadigen van het asbestmateriaal. Controleer de toestand jaarlijks op wijzigingen.

- Eenvoudige handelingen: mag via doe-het-zelf of door werknemer(s) met opleidingsattest eenvoudige handelingen  
koord vervangen  
best door kachelspecialist  
vervangen toestellen als men centrale verwarming plaatst

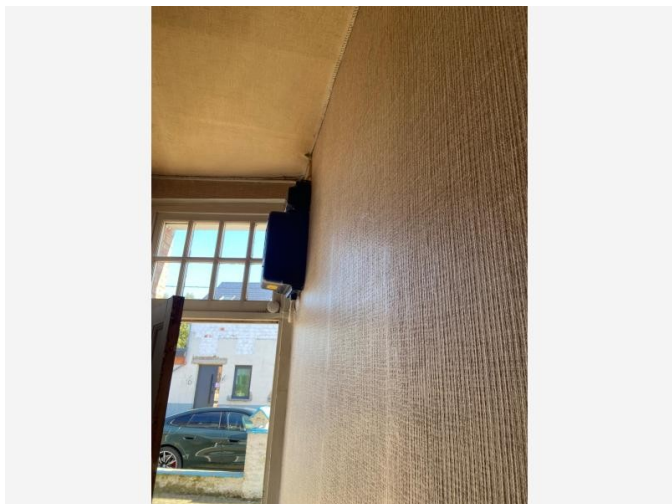
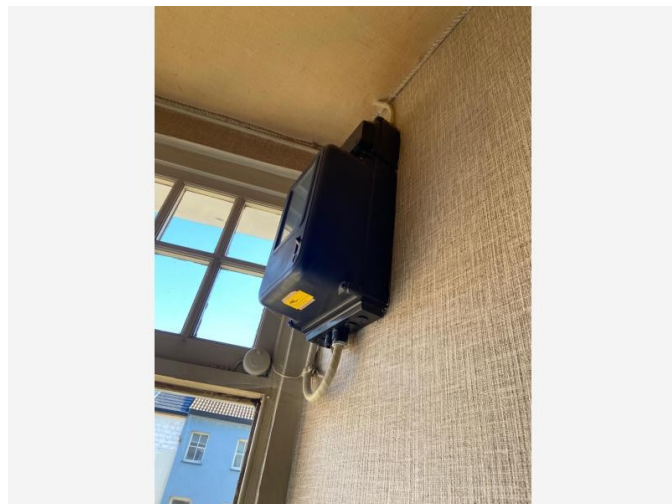
Het asbestmateriaal valt onder de mijlpaal van 2040.

Verwijderen

| Eindbeoordeling materiaalrisico | Verhoogd materiaalrisico en/of verhoogde kans op vezelvrijgave |

| Asbestsoort (vezeltype) | Crocidoliet aanwezig |
| Toestand van het materiaal | Licht beschadigd, licht verweerd. Intact materiaal type Pical – asbestboard of categorie III 'gebondenheid' |

| Beschrijving | Bakeliet |

- Zorg voor een veilig beheer. Vermijd het beschadigen van het asbestmateriaal. Controleer de toestand jaarlijks op wijzigingen.

- Eenvoudige handelingen: mag via doe-het-zelf of door werknemer(s) met opleidingsattest eenvoudige handelingen gebonden , aanpassing electriciteit

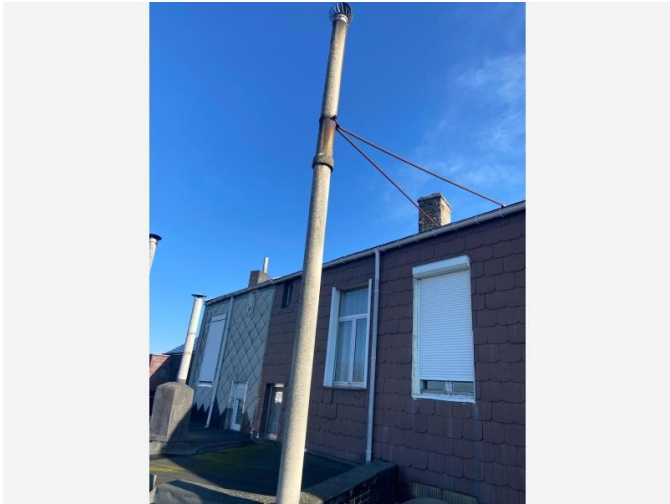
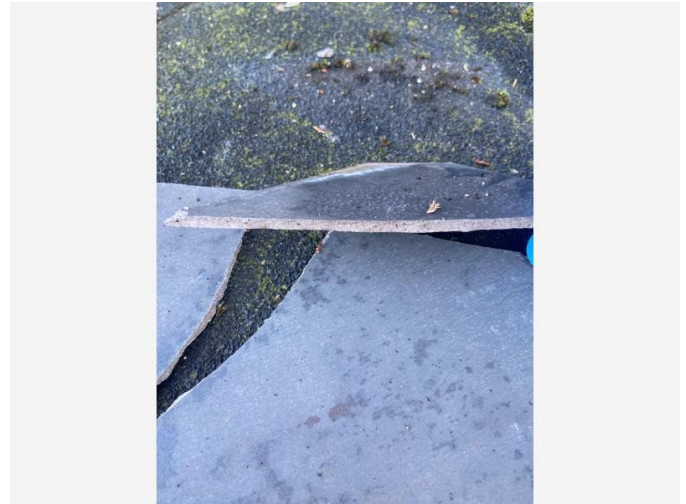
Het asbestmateriaal valt onder de mijlpaal van 2034.

**Verwijderen**

| Eindbeoordeling materiaalrisico | Laag materiaalrisico en/of verlaagde kans op vezelvrijgave |

| Asbestsoort (vezeltype) | Crocidoliet aanwezig |
| Toestand van het materiaal | Licht beschadigd, licht verweerd. Intact materiaal type Pical – asbestboard of categorie III 'gebondenheid' |

| Beschrijving | Gevelleien |

- Zorg voor een veilig beheer. Vermijd het beschadigen van het asbestmateriaal. Controleer de toestand jaarlijks op wijzigingen.

- Eenvoudige handelingen: mag via doe-het-zelf of door werknemer(s) met opleidingsattest eenvoudige handelingen gebonden , buiten , risico werken op hoogte

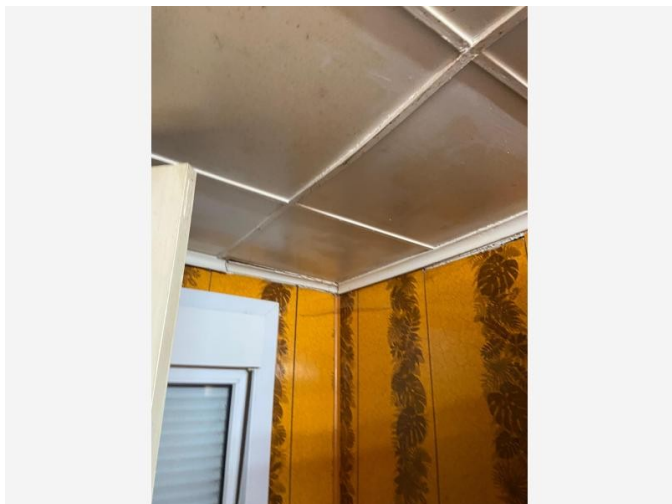
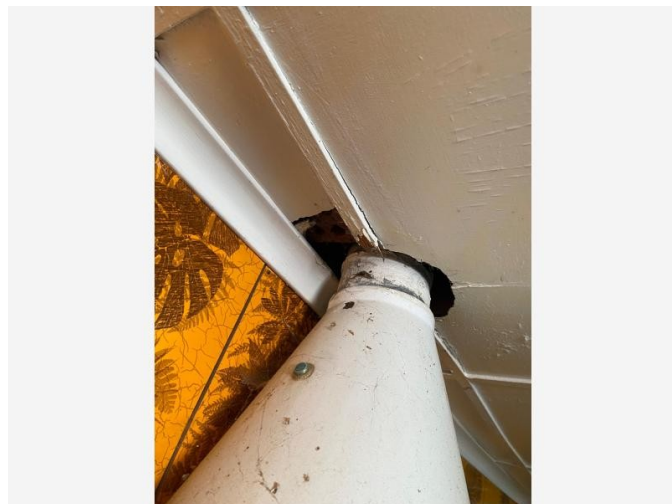
Het asbestmateriaal valt onder de mijlpaal van 2040.

Verwijderen

| Eindbeoordeling materiaalrisico | Verhoogd materiaalrisico en/of verhoogde kans op vezelvrijgave |

| Asbestsoort (vezeltype) | Crocidoliet aanwezig |
| Afschermingsgraad van het gehele materiaal | Geheel of deels (ook) vrij aan de binnenlucht |

- Zorg voor een veilig beheer. Vermijd het beschadigen van het asbestmateriaal. Controleer de toestand jaarlijks op wijzigingen.

- Eenvoudige handelingen: mag via doe-het-zelf of door werknemer(s) met opleidingsattest eenvoudige handelingen gebonden , bijkomende maatregelen

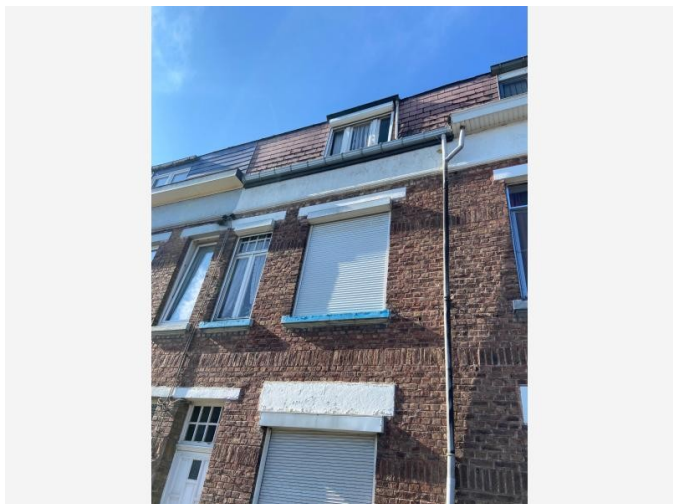
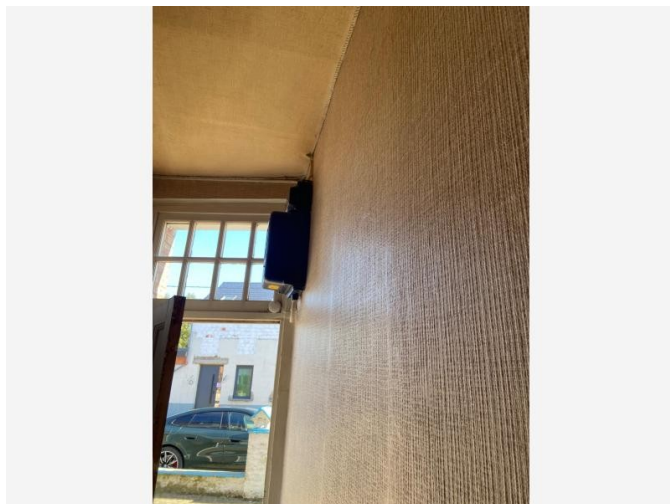
| <b>Opmerking</b> | vervuiling van de leien of schouw , roofing zelf niet |
