# Asbestinventarisatetest

Rozenhof 4, 3300 Tienen

Attestnummer : **20260925-000129.000**

Uitgegeven op : **25.09.2026**

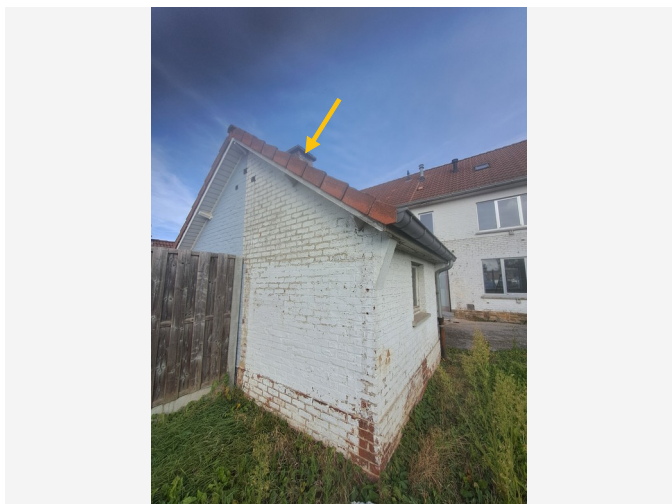
**Reden:** Het te onderzoeken materiaal situeert zich hoger dan 3,50 m te rekenen vanaf een veilige ondergrond

**Uitleg van de asbestdeskundige:** Er is mogelijks een asbesthoudend rookgaskanaal aanwezig in de schouw. De schouw is hoger dan 3,50m. Het rookgaskanaal is niet waarneembaar.

De beperking wegens hoogte > 3,50m is niet structureel en kan worden verholpen door bijvoorbeeld een stelling te plaatsen of hoogtewerker te voorzien, iets wat op korte termijn niet realistisch en technisch haalbaar is.

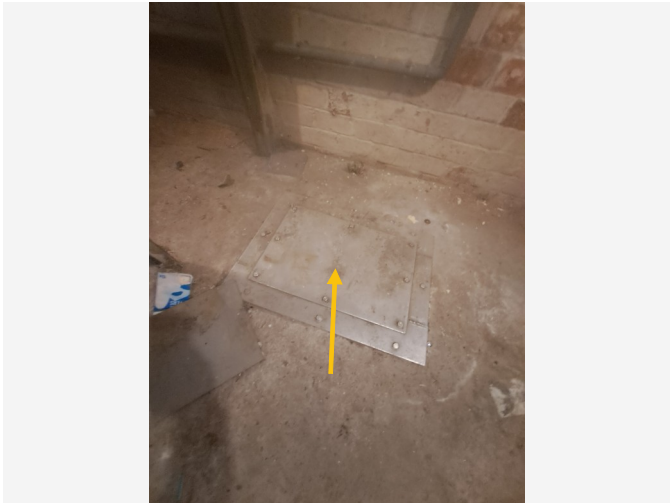
**Reden:** deksel - kan niet open

**Uitleg van de asbestdeskundige:** Het deksel is vastgevezen.

De onderzoeksbeperking kan worden opgeheven door tijdens een volgend plaatsbezoek het putdeksel met de nodige hulpmiddelen te openen. Na het toegankelijk maken van de put kan de inspectie worden voltooid en kunnen eventuele asbestverdachte materialen worden beoordeeld.

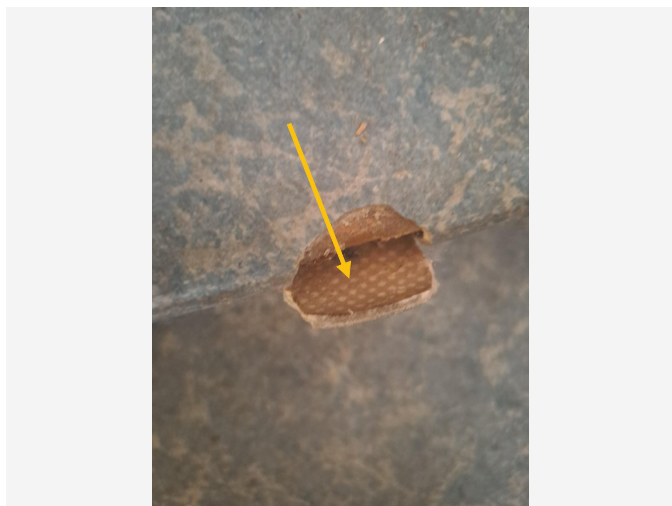
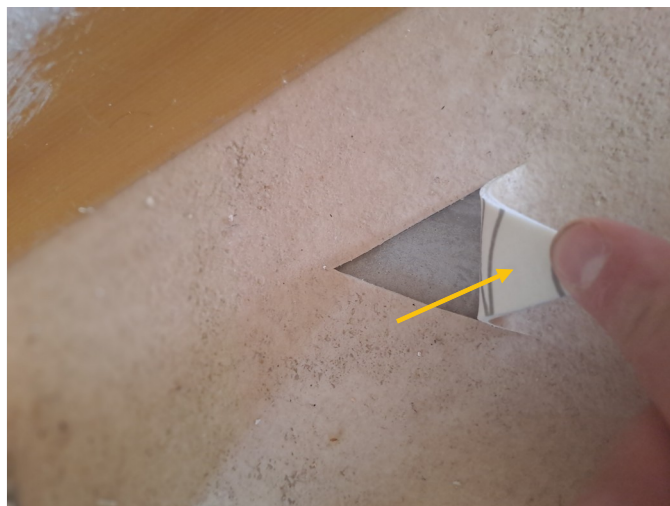
Tijdens de inspectie van het vloerzeil kon op basis van mijn ervaring worden vastgesteld dat het vloerzeil niet asbesthoudend en niet asbestverdacht is. Het is echter niet mogelijk waar te nemen welke materialen zich onder het vloerzeil bevinden. Het is bijgevolg mogelijk dat er zich onder het vloerzeil asbesthoudende materialen bevinden. Bij werkzaamheden wordt aangeraden bijkomende staalnames uit te voeren.

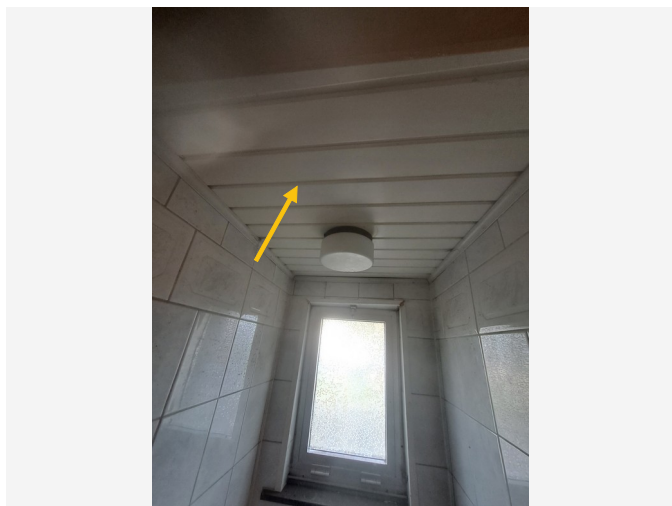
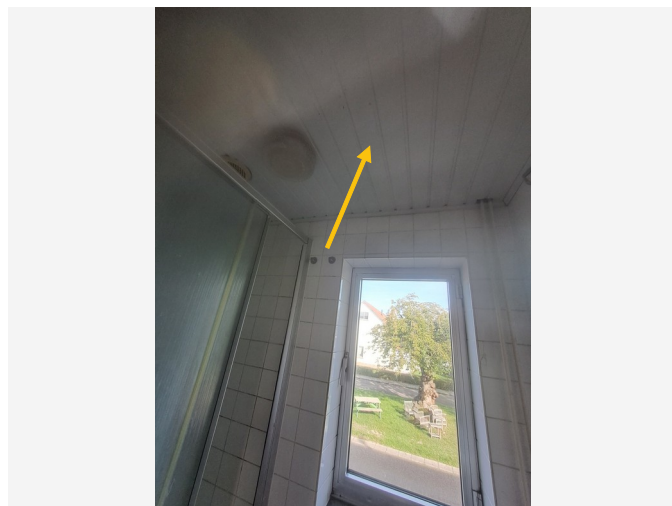
De plafonds zijn gemaakt van niet-asbestverdachte materialen (bijvoorbeeld planchetten, gyproc, ...), deze toepassingen zijn niet asbestverdacht. We hebben echter niet kunnen vaststellen of er mogelijk asbestverdachte of asbesthoudende materialen achter deze toepassingen aanwezig zijn. Bij renovatie of sloop is het aangeraden om een destructief onderzoek te laten uitvoeren van deze toepassingen.

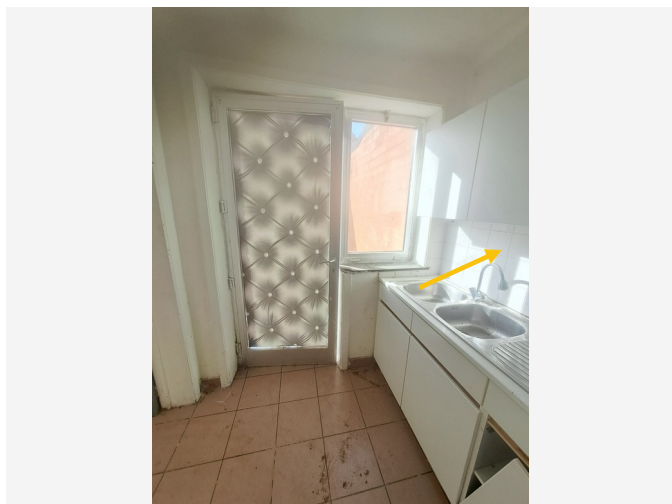
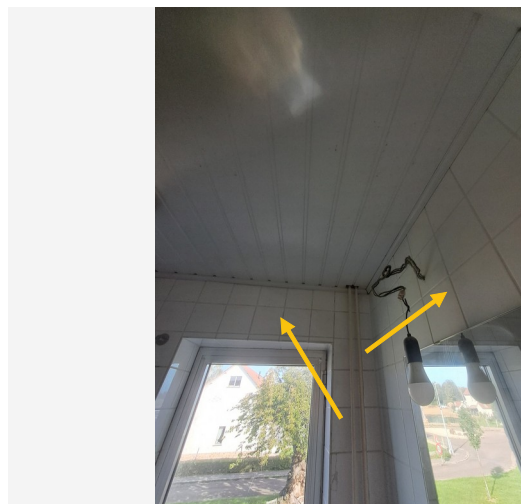
Mogelijk bevindt er zich asbestverdachte tegellijm achter de wandtegels. Dit was niet waarneembaar, er waren geen bestaande beschadigingen of openingen in de wandtegels.

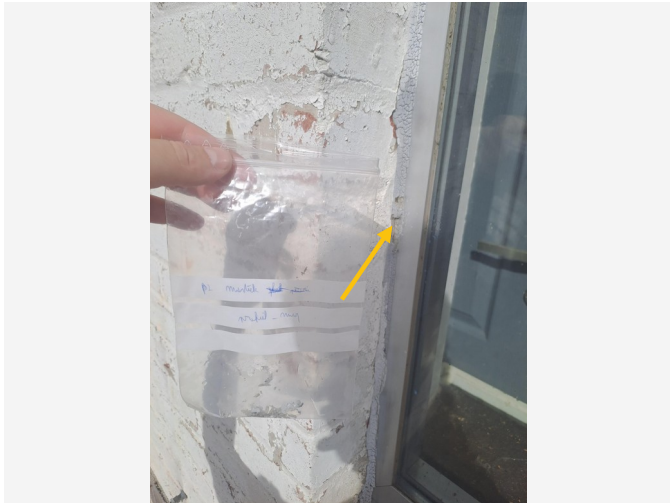
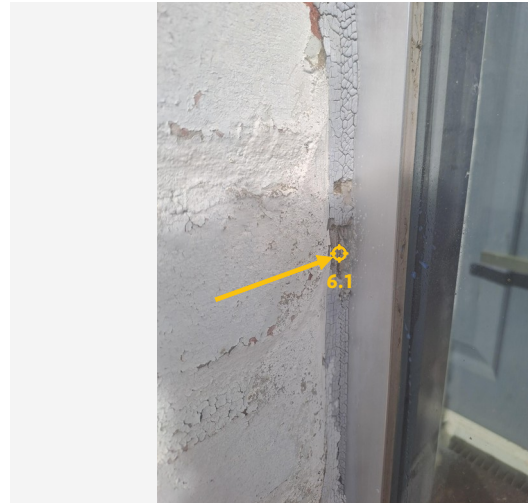
## Fiche 6: P2 mastiek profiel-muur

Geen asbest

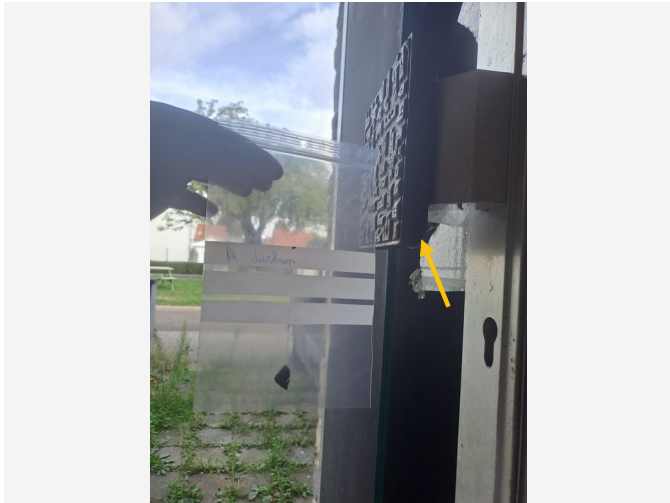
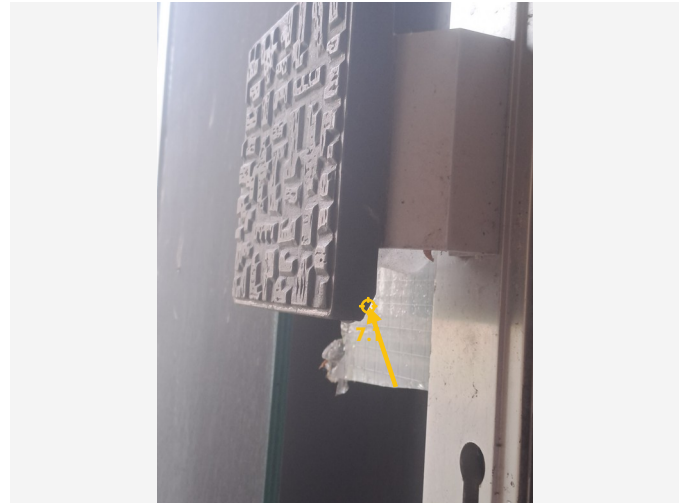
## Fiche 7: P4 deurknop

Geen asbest

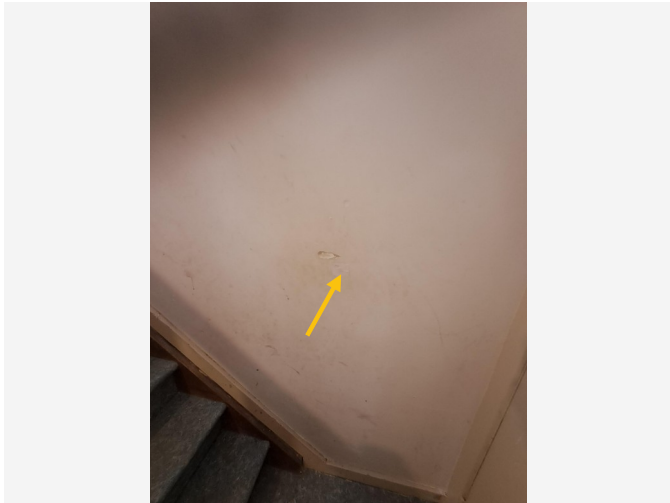
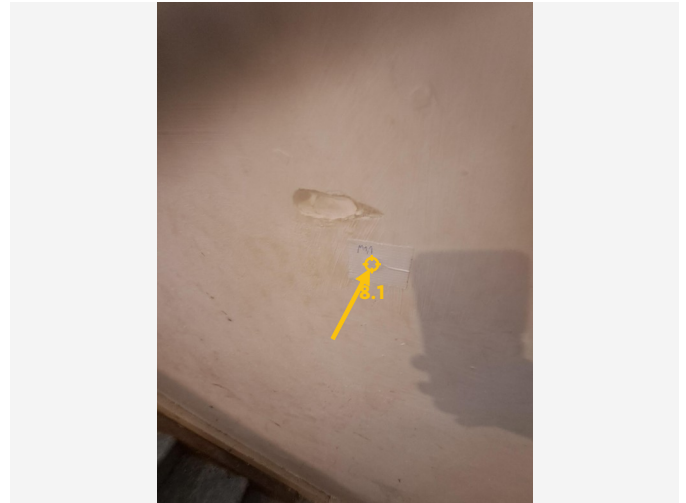
## Fiche 8: M1 pleisterwerk muren

Geen asbest

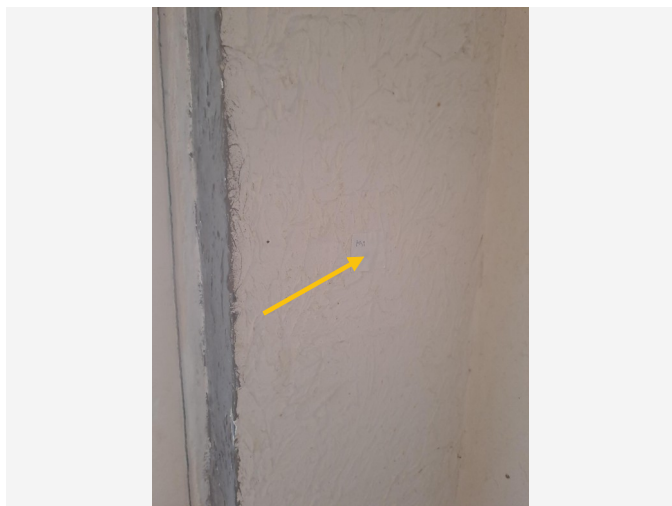
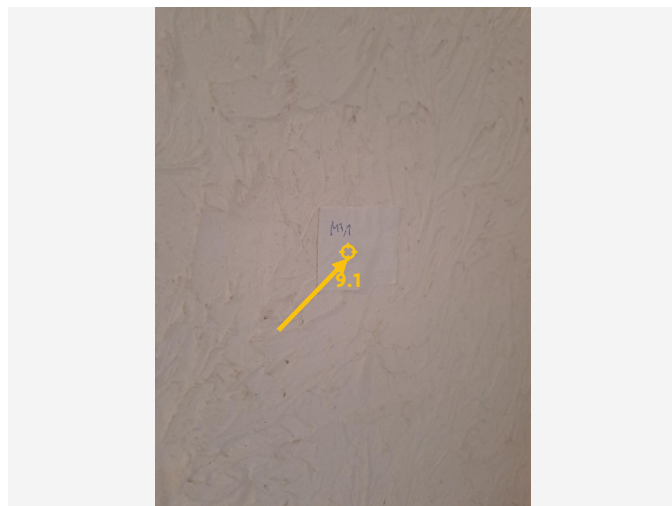
## Fiche 9: M3 pleisterwerk muren reliëf

Geen asbest

| Opmerking | <p>Op de plaatsen waar er staalname is gebeurd, is er geen asbest gevonden. Dit sluit niet uit dat er op andere plaatsen wel asbest aanwezig kan zijn. De stalen zijn genomen op representatieve plaatsen beschreven in het inspectieprotocol van OVAM.</p> <p>De hoeveelheid is der indicatie. Deze mag niet gebruikt worden voor andere doeleinde.</p> |

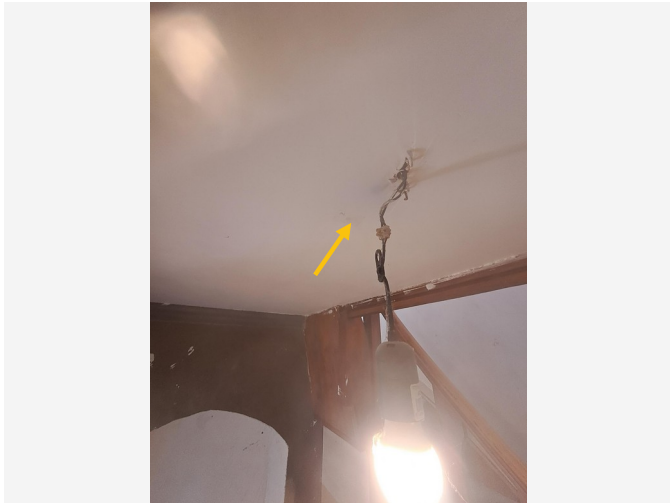
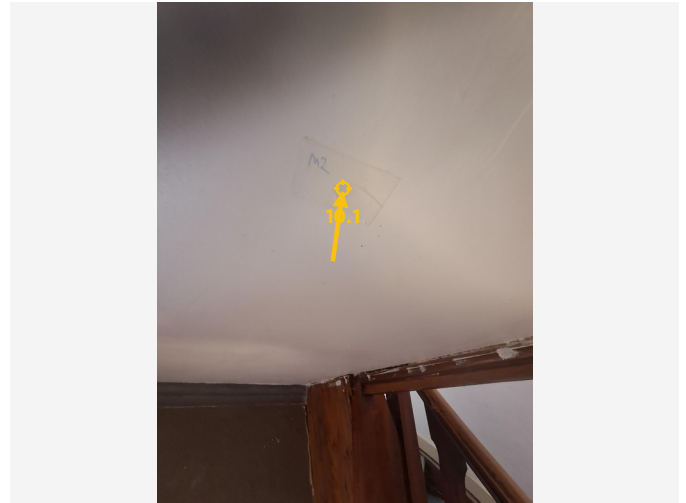
## Fiche 10: M2 pleisterwerk plafond

Geen asbest

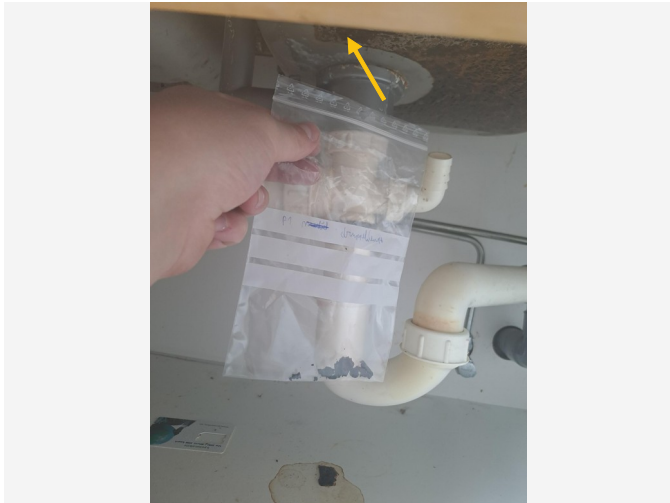
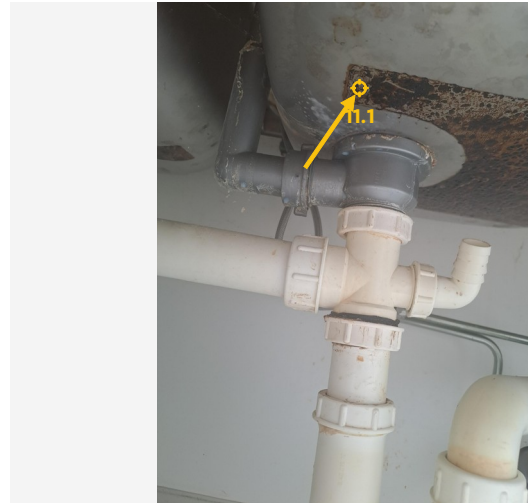
## Fiche 11: P1 druppeldemper

Geen asbest

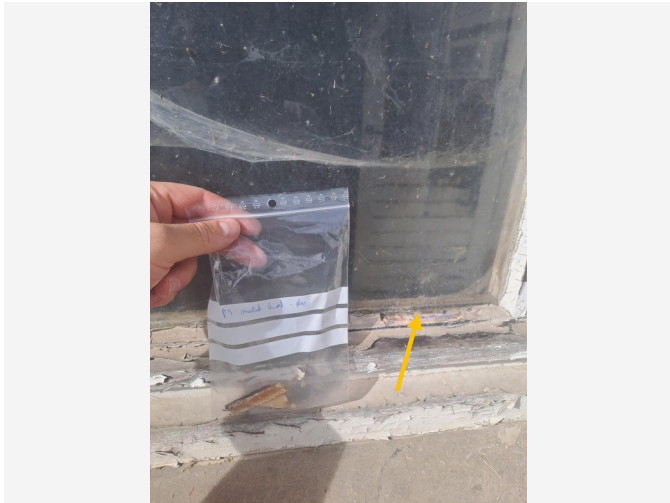
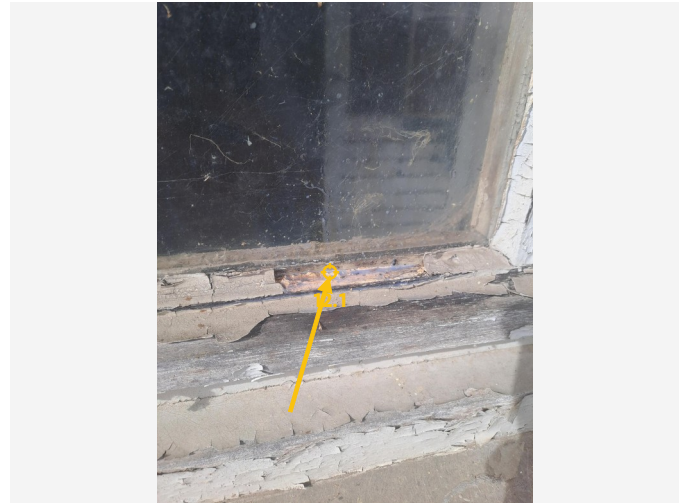
## Fiche 12: P3 mastiek glas-profiel

Geen asbest

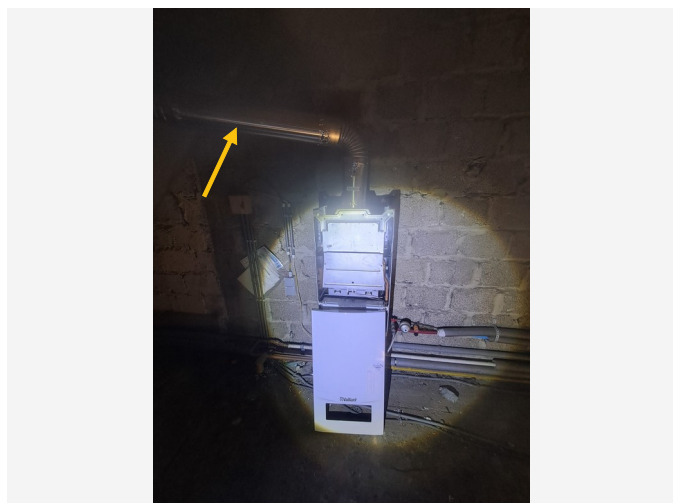
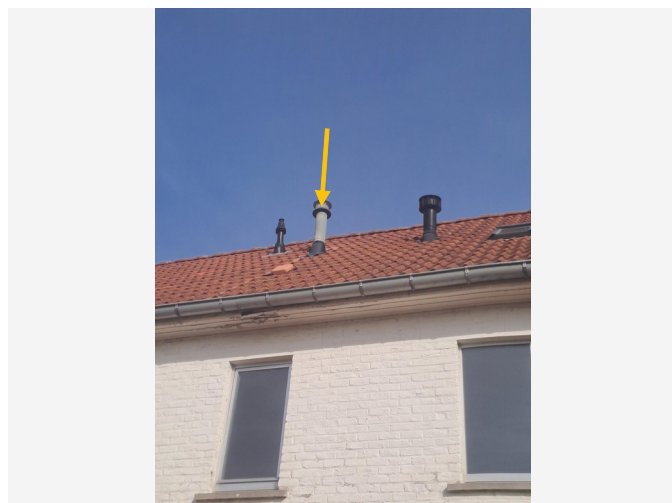
### Fiche 13: rookgaskanaal niet-asbestverdacht

| Beschrijving | Notitie | Terug te vinden op plannen |
|---|---|---|
| Fiche 13: rookgaskanaal niet-asbestverdacht | Het rookgaskanaal is niet asbestverdacht. | Plan 1.7: Dak |

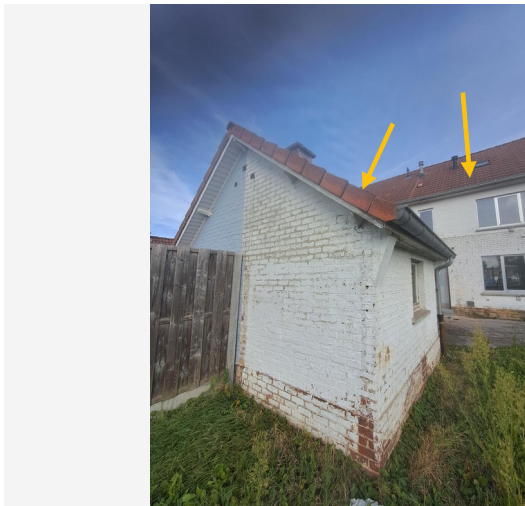
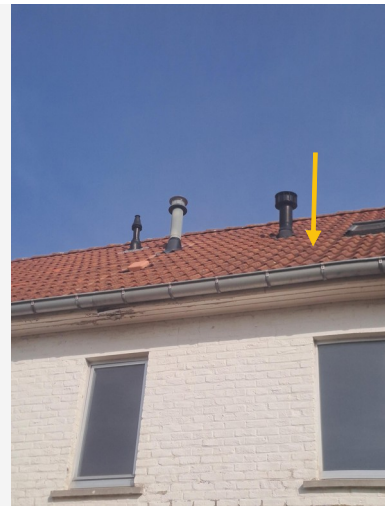
## Fiche 14: dakbedekking niet-asbestverdacht

| Beschrijving | Notitie | Terug te vinden op plannen |
|---|---|---|
| Fiche 14: dakbedekking niet-asbestverdacht | De dakbedekking is niet-asbestverdacht. De bedekking bestaat uit gebakken kleipannen. | Plan 1.7: Dak<br>Plan 2.2: Dak berging |

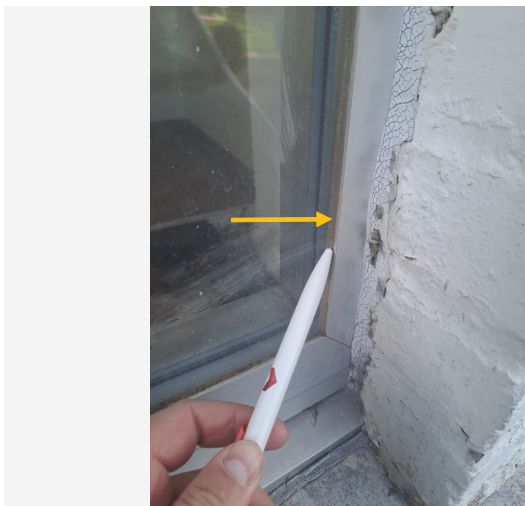
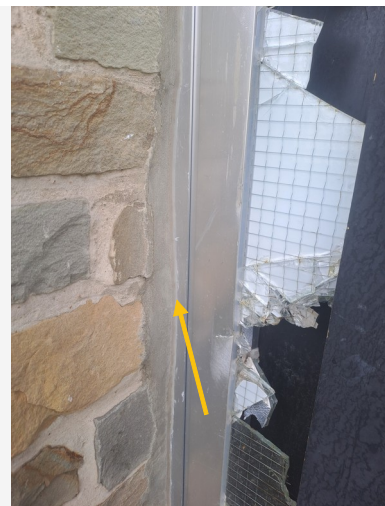
## Fiche 15: kit niet-asbestverdacht

| Beschrijving | Notitie | Terug te vinden op plannen |
|---|---|---|
| Fiche 15: kit niet-asbestverdacht | De kit is flexibel en niet-asbestverdacht. | Plan 1.3: Gelijkvloers<br>Plan 1.5: Eerste verdieping |

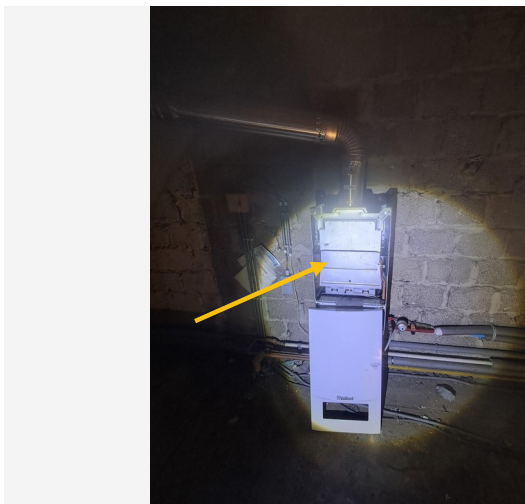
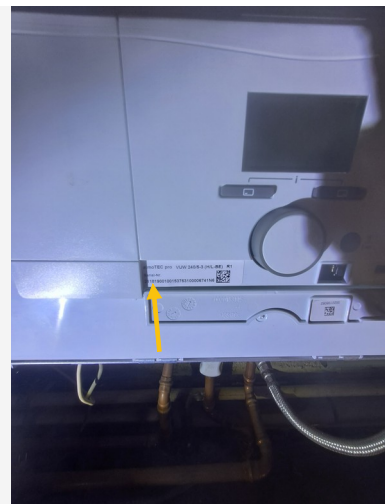
## Fiche 18: stookketel 2018 / niet-asbestverdacht

| Beschrijving | Notitie | Terug te vinden op plannen |
|---|---|---|
| Fiche 18: stookketel 2018 / niet-asbestverdacht | De ketel heeft een bouwjaar van na 2001. Deze is niet-asbestverdacht. | Plan 1.6: Zolder |
