# Asbestinventarisatetest

Pastorijstraat 344, 3300 Tienen

Attestnummer : **20260925-000274.000**

Uitgegeven op : **25.09.2026**

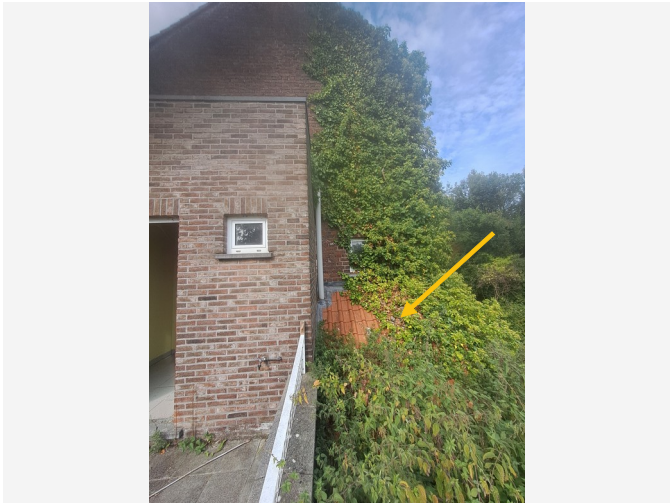
**Reden:** Het onderzoek kan niet uitgevoerd worden binnen de bepalingen van de Welzijnswet

**Uitleg van de asbestdeskundige:** Er is een stuk dak zichtbaar. Vermoedelijk is er nog een ruimte onder. Deze is niet toegankelijk.

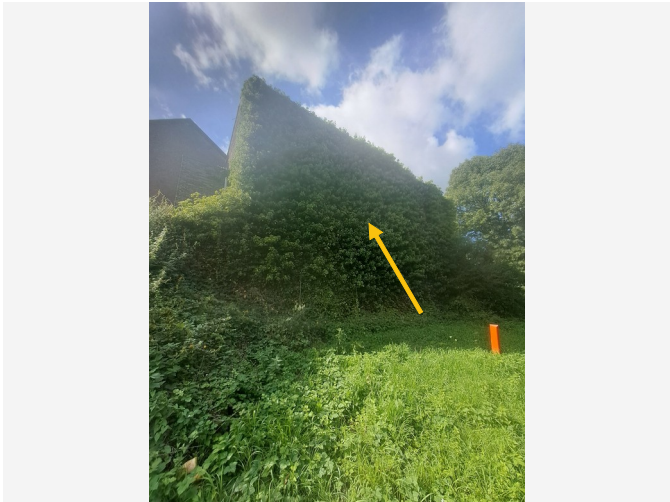
## Fiche 2: Overwoekerende vegetatie, onderzoek onmogelijk

**Reden:** Overwoekerende vegetatie

**Uitleg van de asbestdeskundige:** De vegetatie is zo sterk overwoekerd dat de achtergevel niet zichtbaar is. Als deskundige kunnen wij dan ook geen volledig oordeel vellen over deze onderdelen van het inspectiegebied. Verder onderzoek is noodzakelijk zodra de vegetatie is geruimd. Conform ons inspectieprotocol inspecteren wij geen delen die niet veilig zijn of volledig overwoekerd zijn. De gebieden of ruimtes die we niet hebben kunnen onderzoeken, zijn aangeduid als een beperking.

De eigenaar is niet in staat om dit op een korte termijn proper te maken.

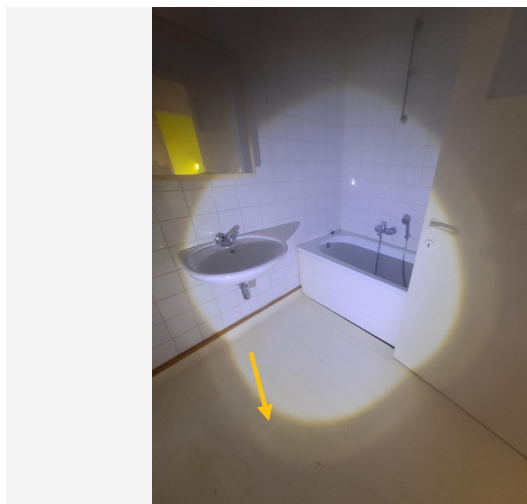
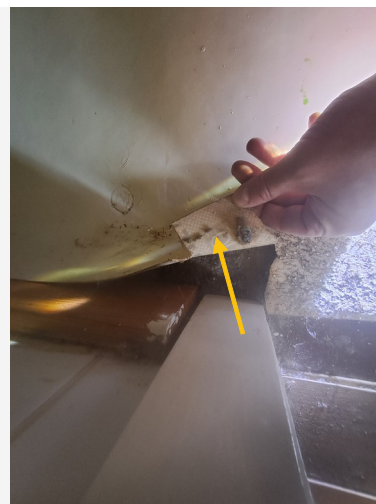
Tijdens de inspectie van het vloerzeil kon op basis van mijn ervaring worden vastgesteld dat het vloerzeil niet asbesthoudend en niet asbestverdacht is. Het is echter niet mogelijk waar te nemen welke materialen zich onder het vloerzeil bevinden. Het is bijgevolg mogelijk dat er zich onder het vloerzeil asbesthoudende materialen bevinden. Bij werkzaamheden wordt aangeraden bijkomende staalnames uit te voeren.

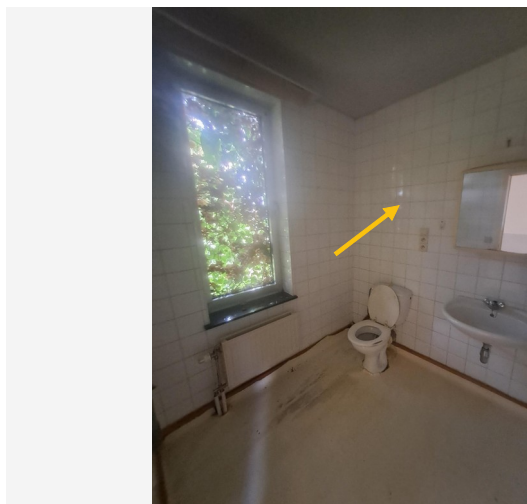
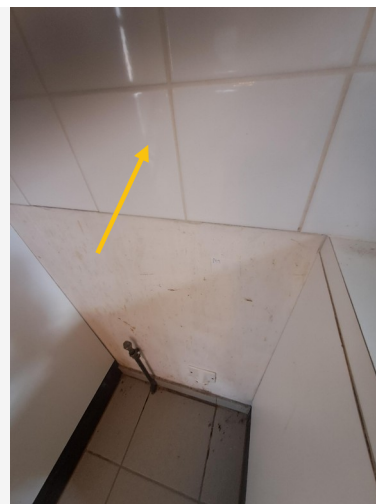
Mogelijk bevindt er zich asbestverdachte tegellijm achter de wandtegels. Dit was niet waarneembaar, er waren geen bestaande beschadigingen of openingen in de wandtegels.

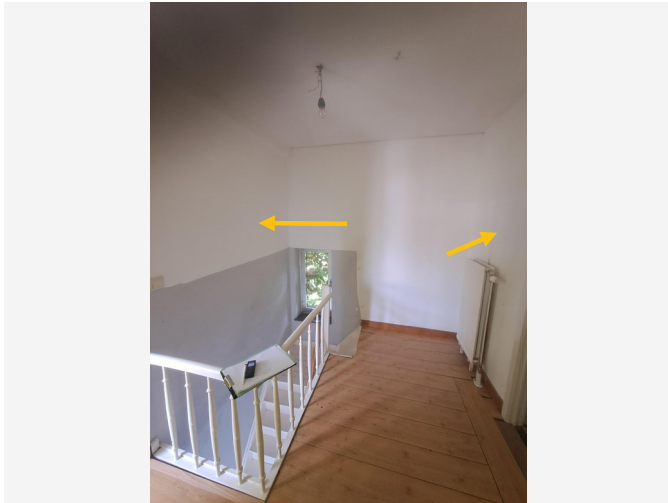
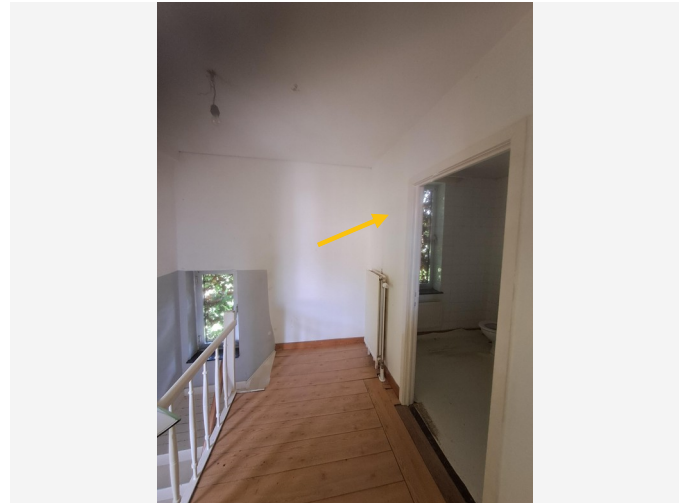
Er werden voorzetwanden (valse muren) aangebracht. Als deskundige kan ik geen uitspraak doen over eventuele asbestverdachte toepassingen die aanwezig zijn of verborgen zitten achter de voorzetwanden. Bij renovaties, sloop of verbouwingen is het aan te raden een destructieve asbestinventaris op te stellen voor deze ruimtes.

nota bij gipskartonplaten: De voegen van de gipskartonplaten zijn uitgevuld. Deze waren niet waarneembaar.

Het is mogelijk dat in het vulmiddel asbestvezels zijn toegevoegd.

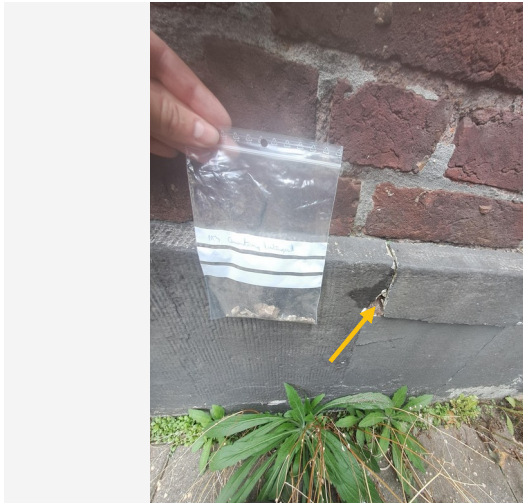
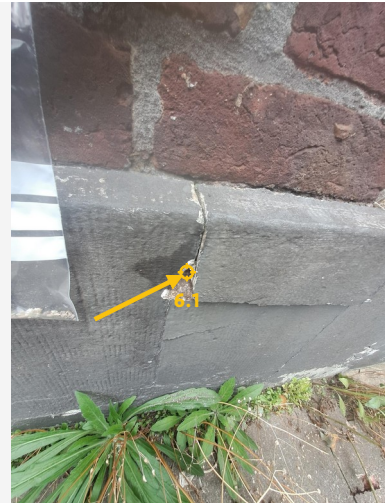
## Fiche 6: M1 cementering buitengevel

Geen asbest

| # | Type | Referentie | Resultaat |
|---|---|---|---|
| 6.1 | Mengmonster | M3 | Geen asbest |

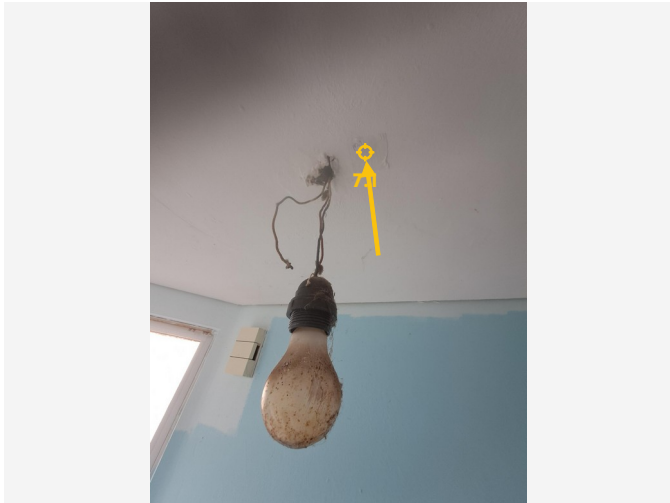
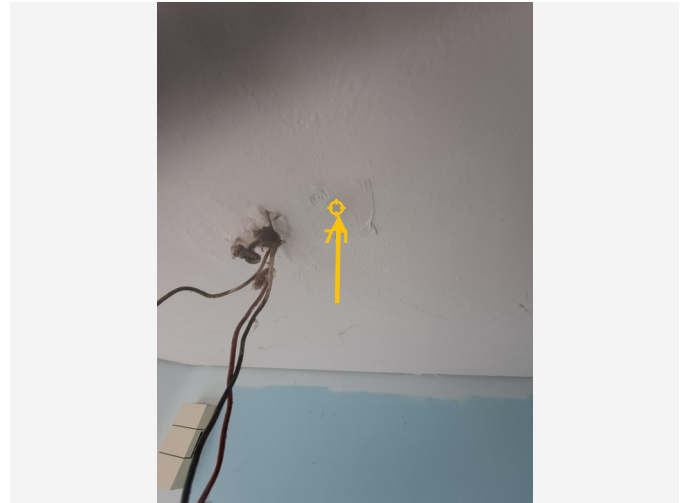
## Fiche 7: M2 pleisterwerk plafond

Geen asbest

| # | Type | Referentie | Resultaat |
|---|---|---|---|
| 7.1 | Mengmonster | M2 | Geen asbest |

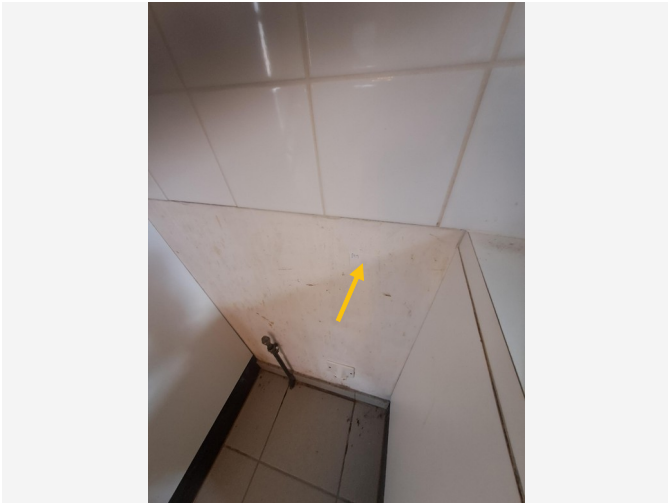
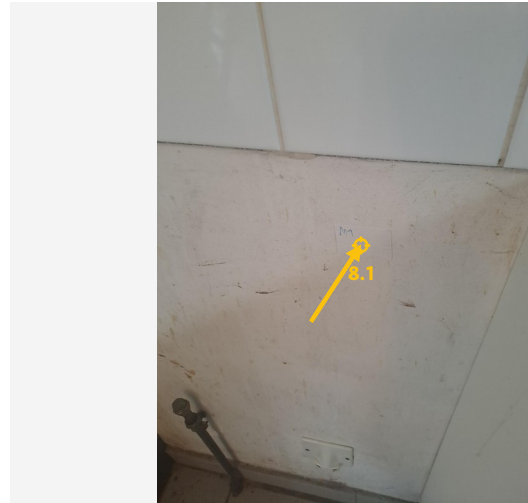
## Fiche 8: M1 pleisterwerk muren

Geen asbest

| # | Type | Referentie | Resultaat |
|---|---|---|---|
| 8.1 | Mengmonster | M1 | Geen asbest |

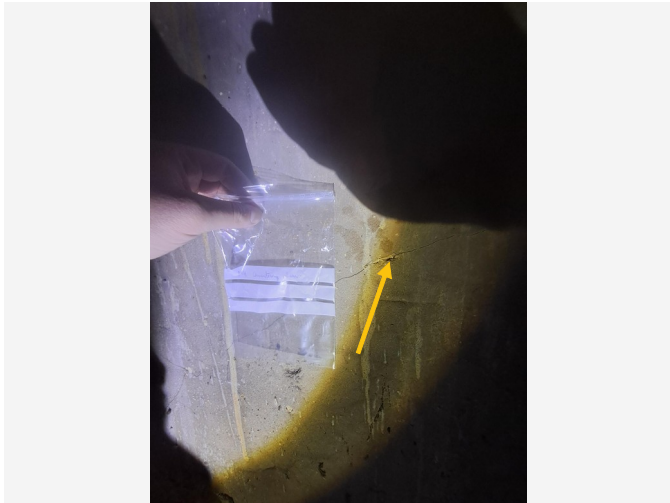
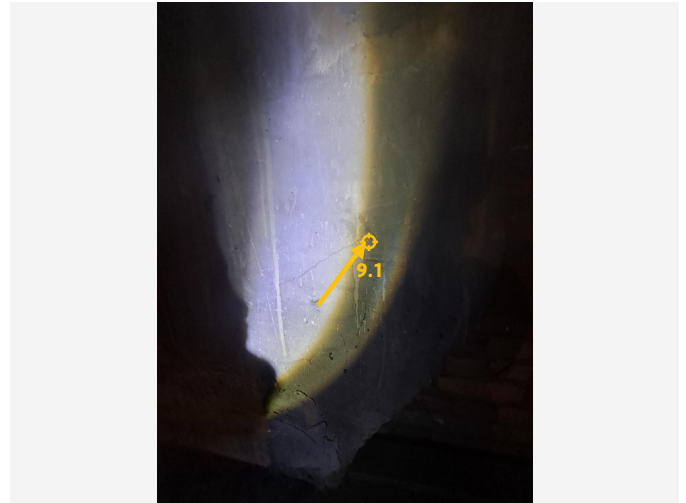
## Fiche 9: M4 cementering schouw

Geen asbest

| # | Type | Referentie | Resultaat |
|---|---|---|---|
| 9.1 | Mengmonster | M4 | Geen asbest |

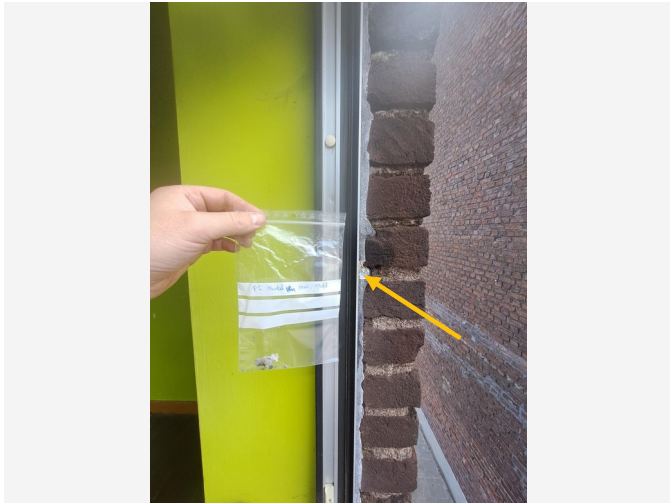
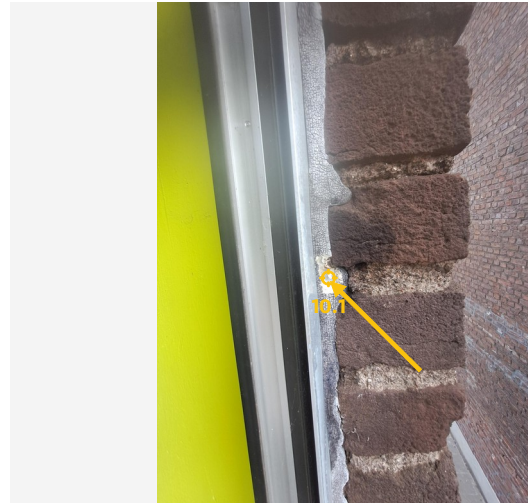
## Fiche 10: P2 mastiek profiel-muur

Geen asbest

| # | Type | Referentie | Resultaat |
|---|---|---|---|
| 10.1 | Puntmonster | P2 | Geen asbest |

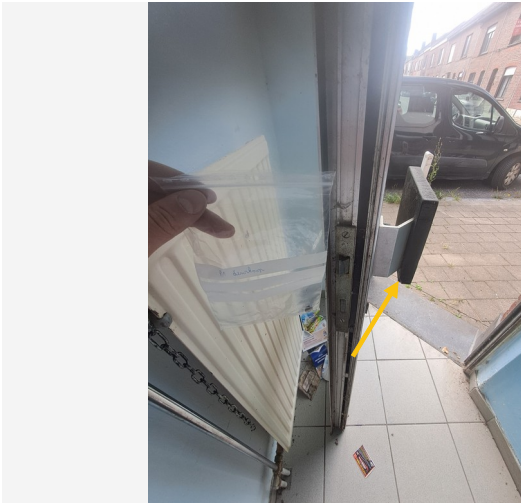
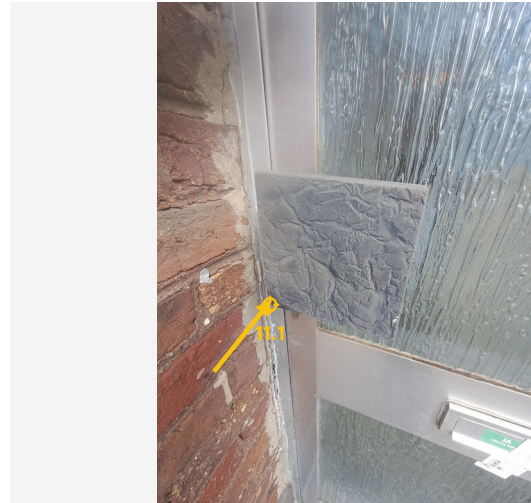
## Fiche 11: P1 deurknop

Geen asbest

| # | Type | Referentie | Resultaat |
|---|---|---|---|
| 11.1 | Puntmonster | P1 | Geen asbest |

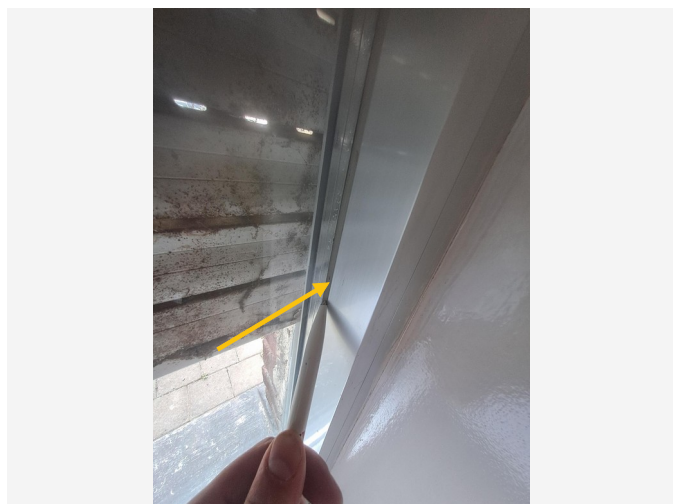
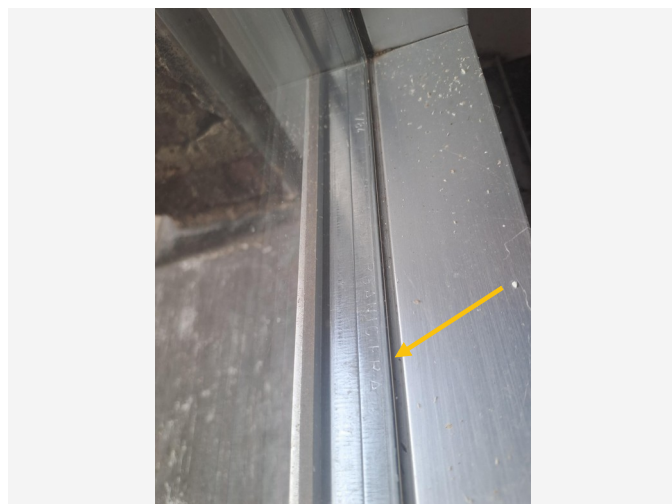
### Fiche 12: kit niet-asbestverdacht

| Beschrijving | Notitie | Terug te vinden op plannen |
|---|---|---|
| Fiche 12: kit niet-asbestverdacht | De kit is flexibel en niet-asbestverdacht. | Plan 1.2: Gelijkvloers<br>Plan 1.3: Gelijkvloers<br>Plan 1.5: Eerste verdieping |

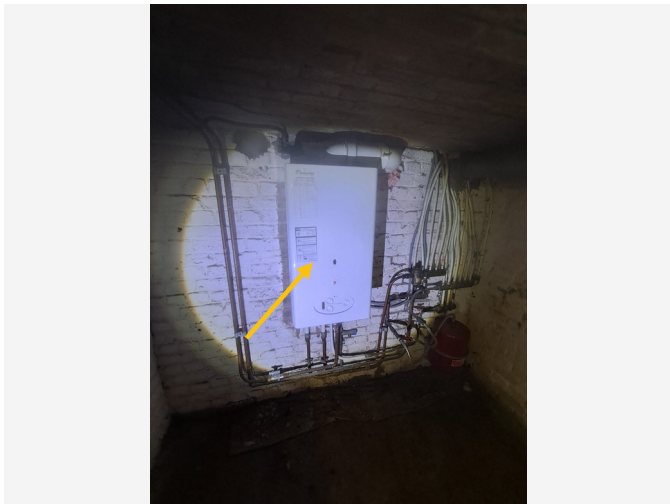
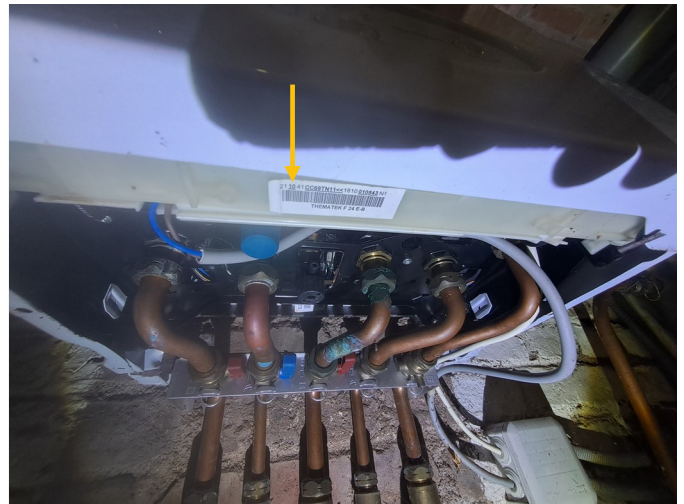
## Fiche 13: stookketel 2010 / niet-asbestverdacht

| Beschrijving | Notitie | Terug te vinden op plannen |
|---|---|---|
| Fiche 13: stookketel 2010 / niet-asbestverdacht | De ketel heeft een bouwjaar van na 2001. Deze is niet-asbestverdacht. | Plan 1.1: Kelder |

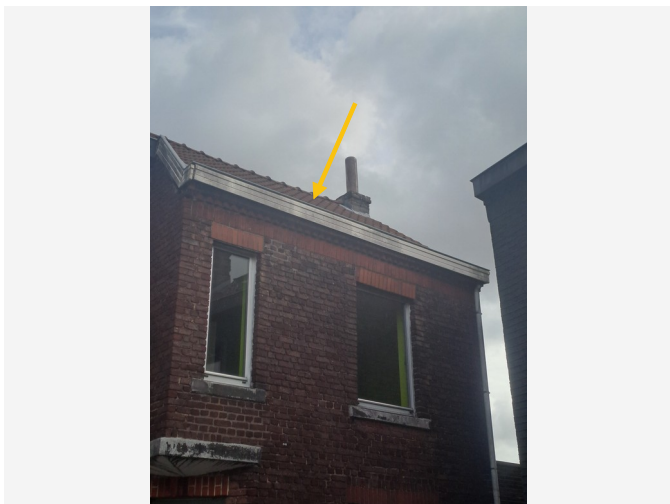
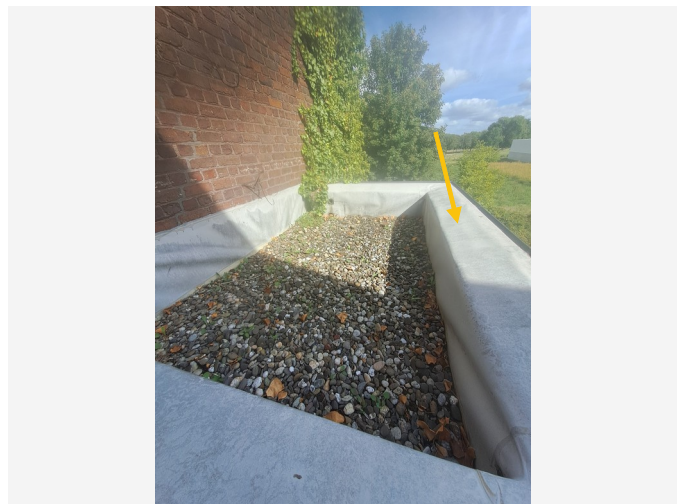
## Fiche 14: dakbedekking niet-asbestverdacht

| Beschrijving | Notitie | Terug te vinden op plannen |
|---|---|---|
| Fiche 14: dakbedekking niet-asbestverdacht | De dakbedekking is niet-asbestverdacht. Het zadeldak bestaat uit gebakken kleipannen en het plat dak bestaat uit PVC. Het bijgebouw heeft plastieke golfplaten. | Plan 1.7: Dak<br>Plan 2.2: Bijgebouw plan |

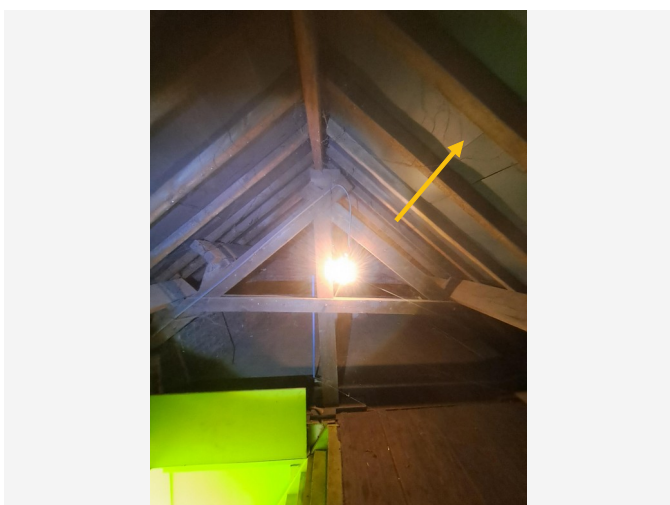
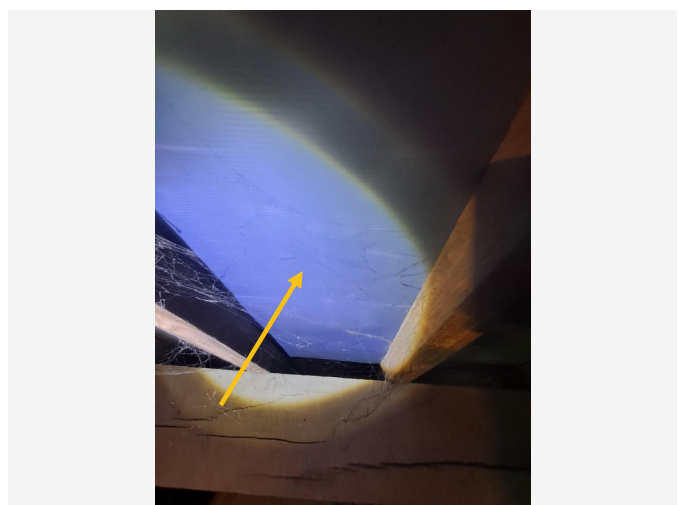
## Fiche 15: onderdak niet asbestverdacht

| Beschrijving | Notitie | Terug te vinden op plannen |
|---|---|---|
| Fiche 15: onderdak niet asbestverdacht | Tijdens de inspectie van dit gebouw hebben we vastgesteld dat het onderdak niet-asbestverdacht is. | Plan 1.6: Zolder |

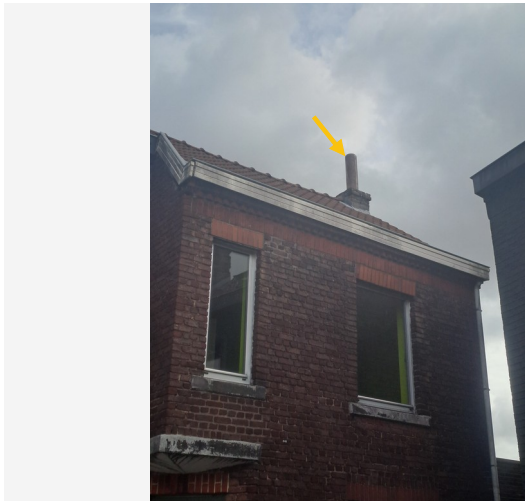
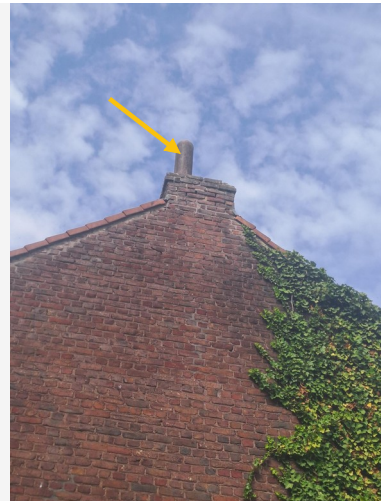
## Fiche 16: rookgaskanaal niet-asbestverdacht

| Beschrijving | Notitie | Terug te vinden op plannen |
|---|---|---|
| Fiche 16: rookgaskanaal niet-asbestverdacht | Het rookgaskanaal is een gresbuis en niet asbestverdacht. | Plan 1.7: Dak |

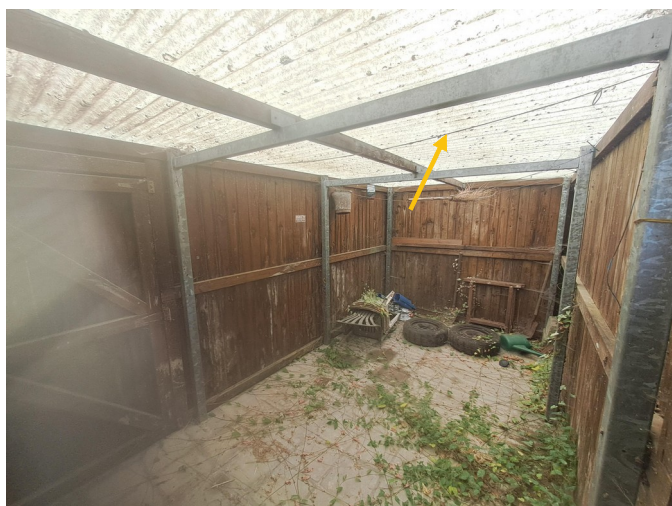
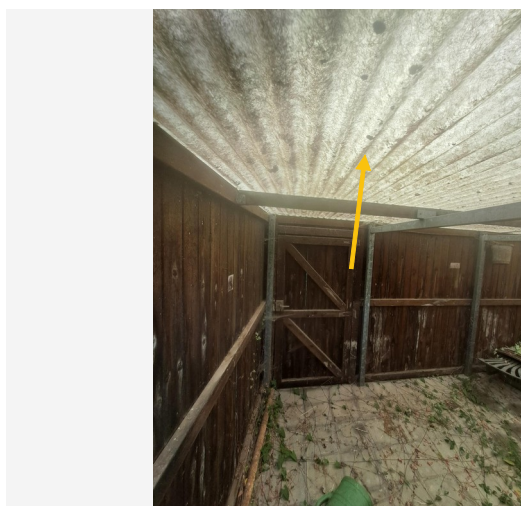
### Fiche 18: onderdak niet aanwezig

| Beschrijving | Notitie | Terug te vinden op plannen |
|---|---|---|
| Fiche 18: onderdak niet aanwezig | Tijdens de inspectie van dit gebouw hebben we vastgesteld dat er geen onderdak aanwezig is in de dakstructuur. | Plan 2.1: Bijgebouw plan |

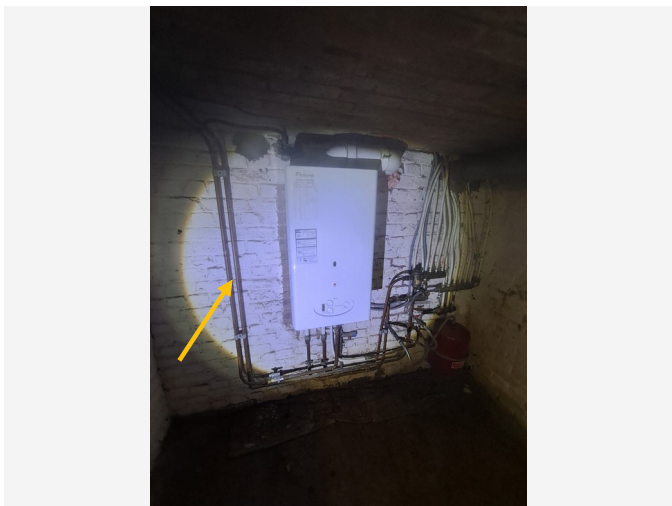
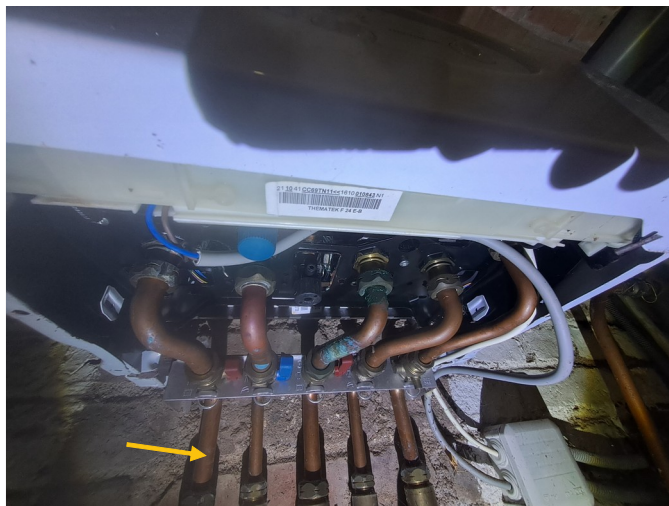
## Fiche 19: leidingisolatie - niet aanwezig

| Beschrijving | Notitie | Terug te vinden op plannen |
|---|---|---|
| Fiche 19: leidingisolatie - niet aanwezig | Er is geen leidingisolatie aanwezig. | Plan 1.1: Kelder |
