Asbestinventarisatetest

Zijdelingsestraat 37/11, 3300 Tienen

Attestnummer : 20231204-000098.001

Uitgegeven op : 02.01.2024

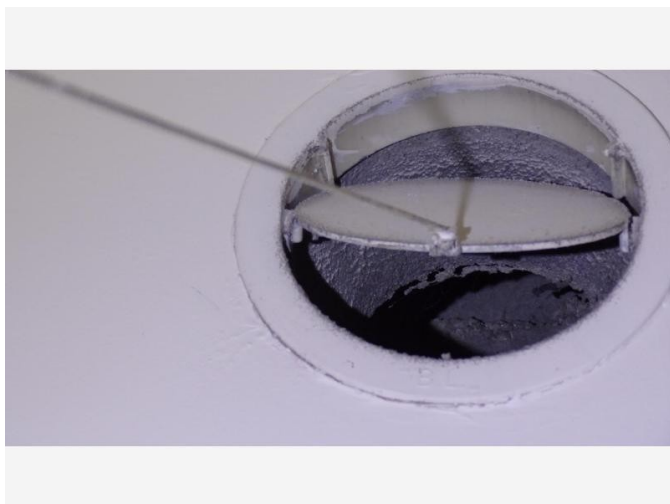
Tijdelijke beperking

Reden: Er is geen volledige risicobeoordeling mogelijk

Uitleg van de asbestdeskundige: Het materiaal van de ventilatieschacht is niet inspecteerbaar omwille van de vast gemonteerde trekonderbrekende kantelklep.

(Asbest)materiaal	Buis, koker, leiding, pijp, doorvoer
Karakterisatie	Asbest (verdacht)
Primaire drager	Schacht-koker (technisch)

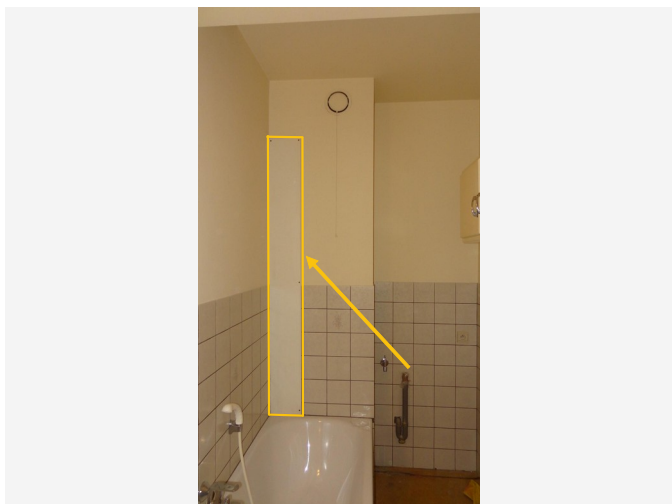
Tijdelijke beperking

Reden: Schacht afgedekt met vastgeschroefde dekplaat

Uitleg van de asbestdeskundige: In het kader van de asbestinventarisatie voor verkoop mogen er geen demontagewerkzaamheden uitgevoerd worden. Wat er achter de dekplaat in de schacht zit is dus niet waarneembaar.

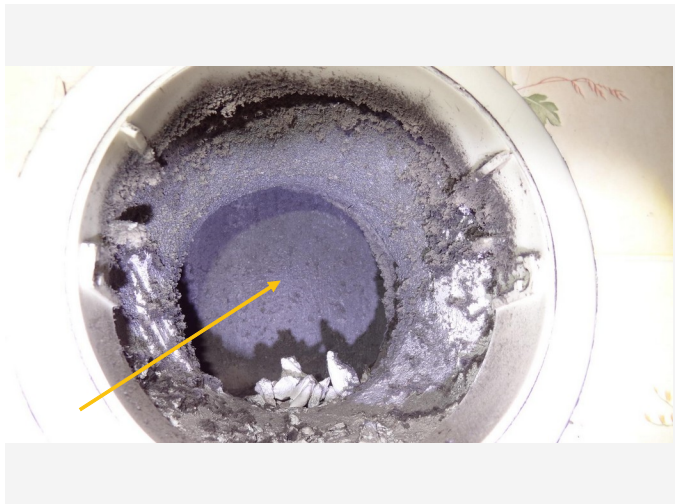
Tijdelijke beperking

Reden: Er is geen volledige risicobeoordeling mogelijk

Uitleg van de asbestdeskundige: De ventilatieschacht is niet inspecteerbaar omwille van de lengte en de smalle diameter van de aansluiting.

(Asbest)materiaal	Buis, koker, leiding, pijp, doorvoer
Karakterisatie	Asbest (verdacht)
Primaire drager	Schacht-koker (technisch)

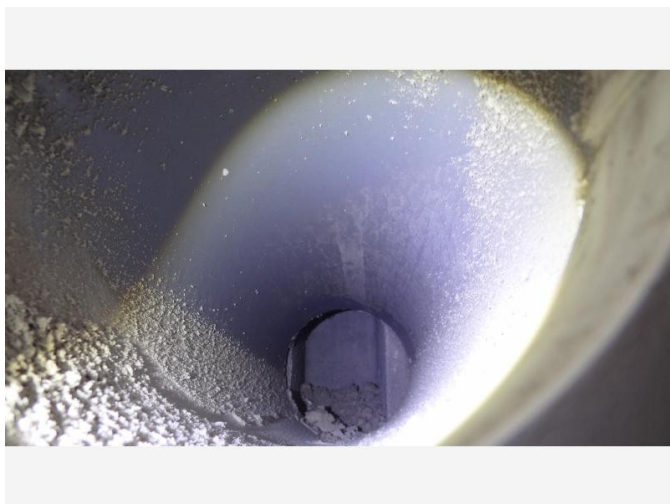
Tijdelijke beperking

Reden: Er is geen volledige risicobeoordeling mogelijk

Uitleg van de asbestdeskundige: De ventilatieschacht is waarneembaar maar niet inspecteerbaar omwille van de lange verbindingsbuis met geringe diameter

De verbindingsbuis tussen de muuropening en de schacht is van grijs PVC.

(Asbest)materiaal	Buis, koker, leiding, pijp, doorvoer
Karakterisatie	Asbest (verdacht)
Primaire drager	Schacht-koker (technisch)

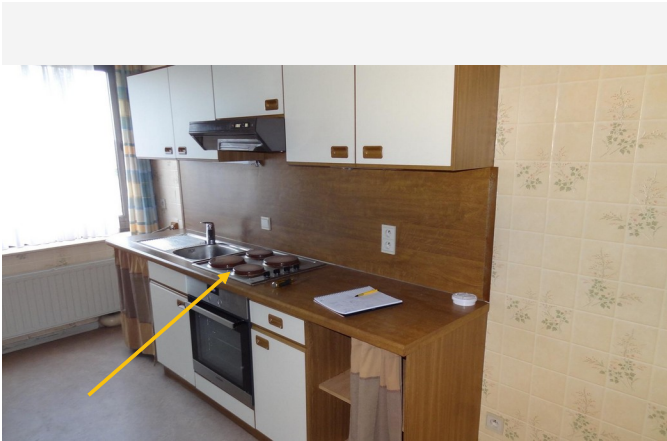
Er kunnen zich in en rond een elektrische kookplaat isolerende onderdelen bevinden (schotten, platen enz...). Dit soort isolatiematerialen is in deze toepassing niet waarneembaar maar zou kunnen aanwezig zijn. Gelieve er rekening mee te houden indien de kookplaat gedemonteerd wordt. Voer ze af naar een recupel inzamelpunt zonder ze te openen.

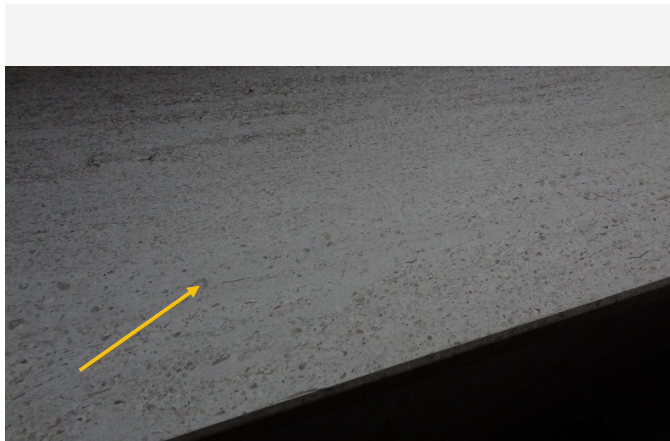
Fiche 6: Binnenvenstertabletten en deurdorpel voordeur

De binnenvenstertabletten en de deurdorpel zijn van natuursteen en dus niet asbestverdacht

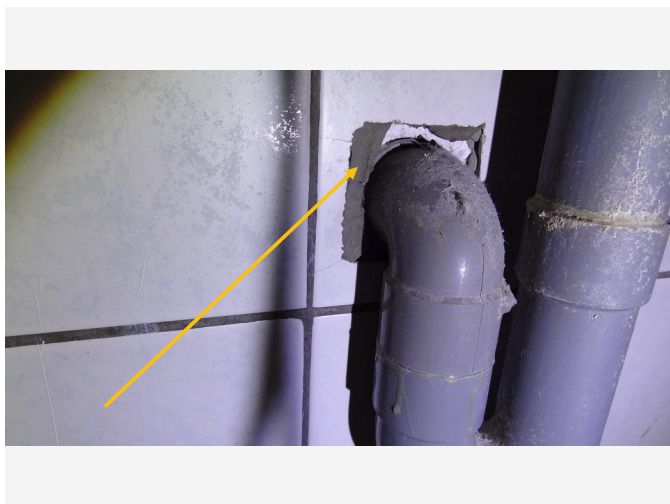
De faiencetegels tegen de muur van de badkamer zijn volledig ingebed in cement als kleef- en voegmiddel. Dit is geen asbestverdachte toepassing.

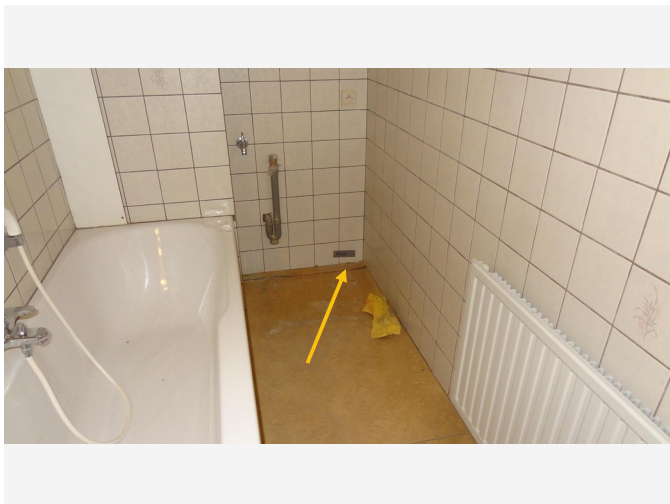
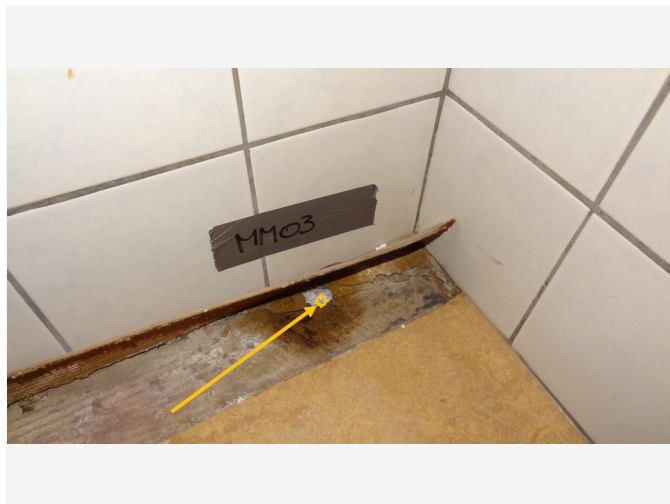
Geen asbest

#	Type	Referentie	Resultaat
8.1	Mengmonster	MM03	Geen asbest

Beschrijving	Lijm van linoleum vloerbekleding
Omgeving	Binnen
Primaire drager	Vloer
Bindmiddel van materiaal	Kitten, mastiek, pasta

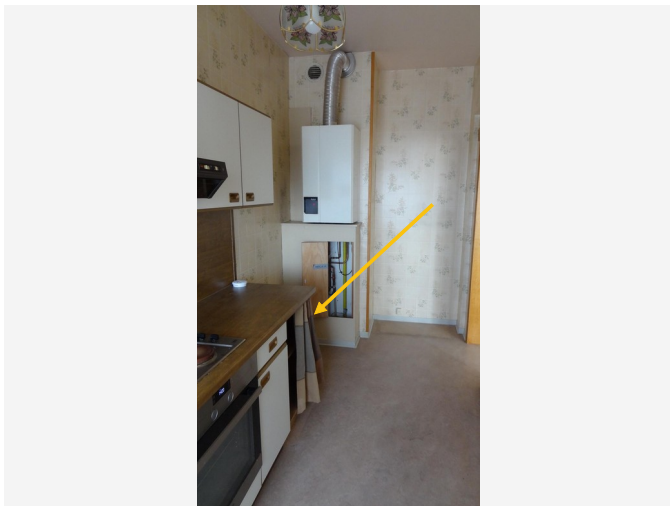
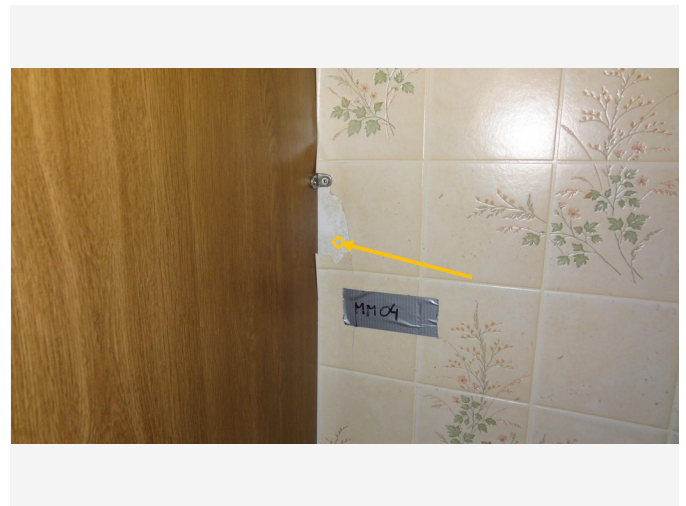
Geen asbest

#	Type	Referentie	Resultaat
9.1	Puntmonster	MM04	Geen asbest

Beschrijving	Vinyl muurbekleding keuken
Omgeving	Binnen
Primaire drager	Wand vrijstaand (scheidingsmuur, ...)
Bindmiddel van materiaal	Karton - papier - viltachtig

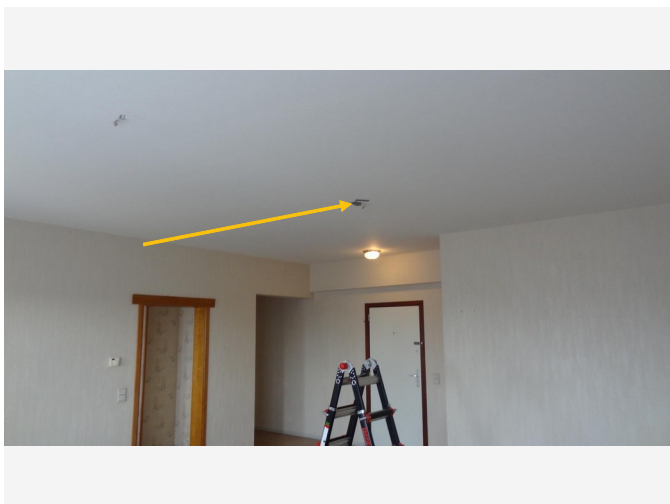
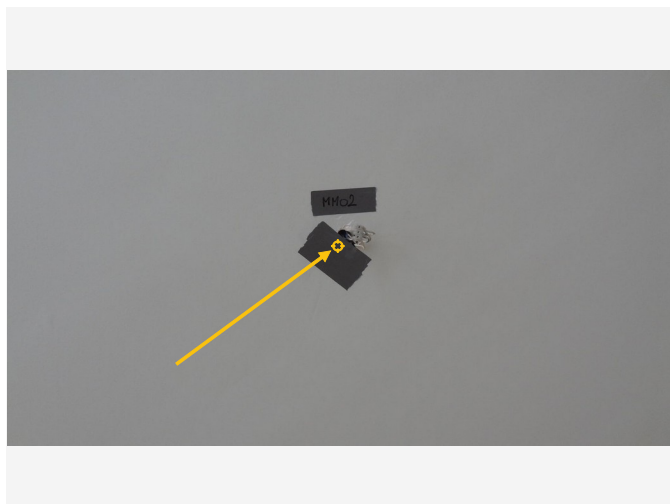
Geen asbest

#	Type	Referentie	Resultaat
10.1	Mengmonster	MM02	Geen asbest

Beschrijving	Plafondpleister Algemene ruimte + inkomhal
Omgeving	Binnen
Primaire drager	Plafond

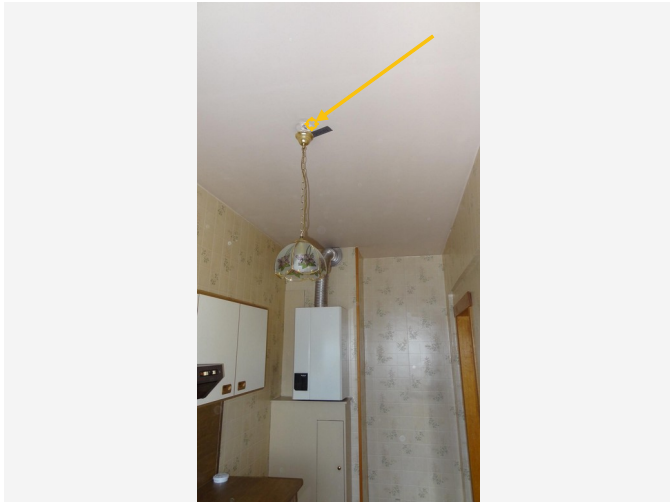
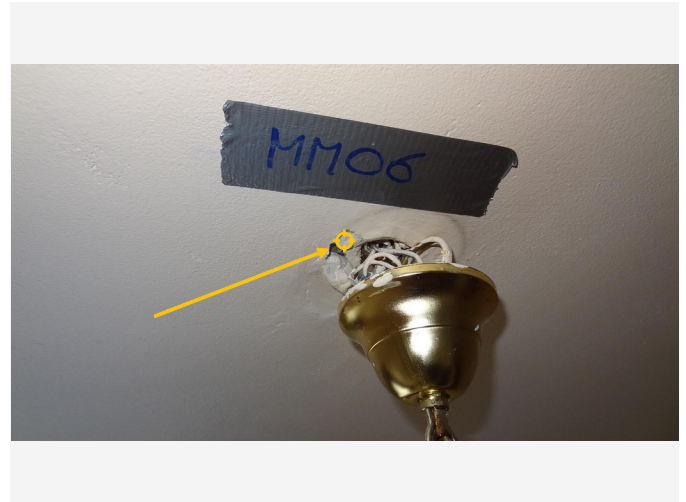
Fiche 11: Plafondpleister Natte zone (keuken) + stooklokaal

Geen asbest

#	Type	Referentie	Resultaat
11.1	Mengmonster	MM06	Geen asbest

Beschrijving	Plafondpleister Natte zone (keuken) + stooklokaal
Omgeving	Binnen
Primaire drager	Plafond

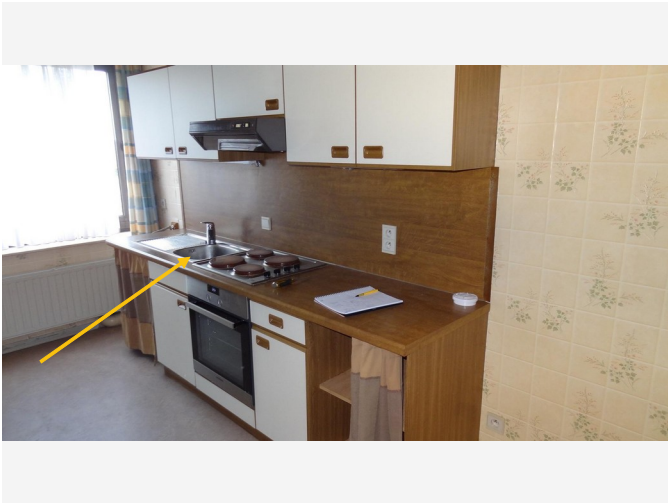
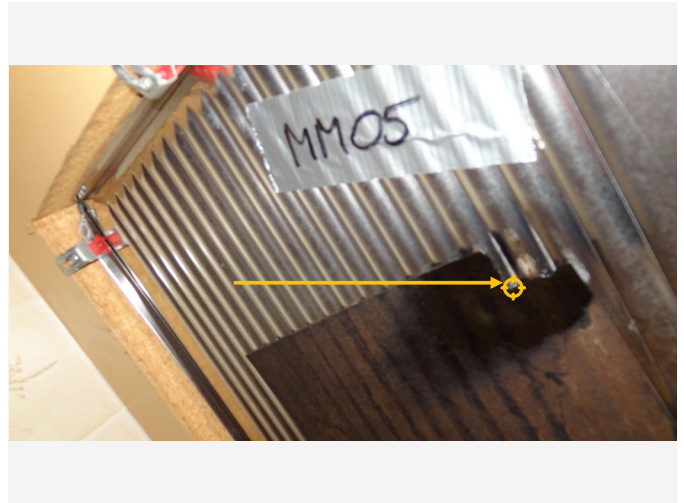
Geen asbest

#	Type	Referentie	Resultaat
12.1	Mengmonster	MM05	Geen asbest

Beschrijving	Dempende mat onder uitgietbak keuken
Omgeving	Binnen
Primaire drager	Inrichting (meubilair, ...)
Bindmiddel van materiaal	Bitumen (roofing, teer, asfalt)

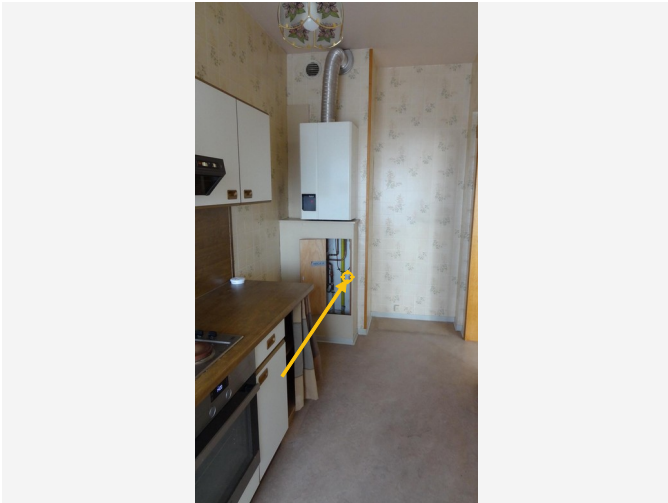
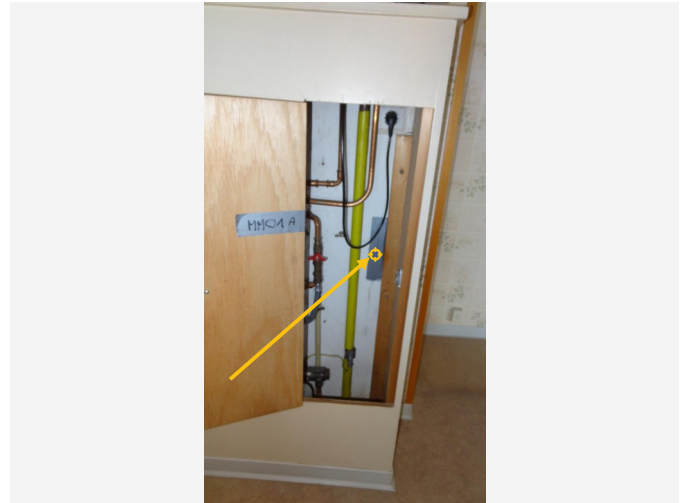
Geen asbest

#	Type	Referentie	Resultaat
13.1	Mengmonster	MM01	Geen asbest

Beschrijving	Muurpleister
Omgeving	Binnen
Primaire drager	Wand vrijstaand (scheidingmuur, ...)
