Asbestinventarisatetest

Leuvensesteenweg 321, 3370 Boutersem

Attestnummer : 20240219-000460.000

Uitgegeven op : 19.02.2024

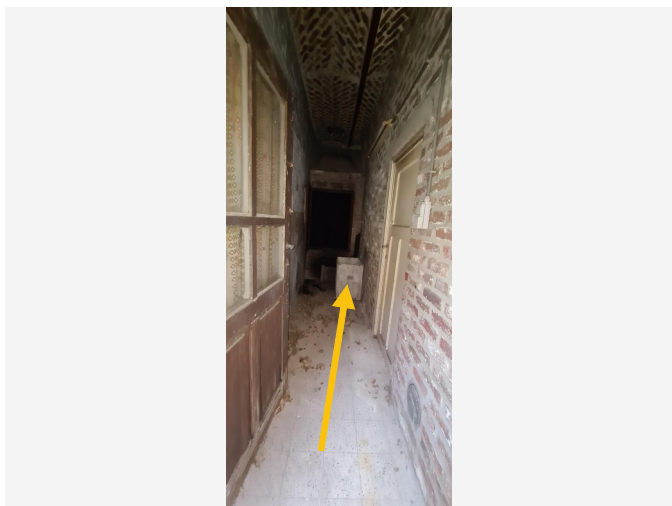
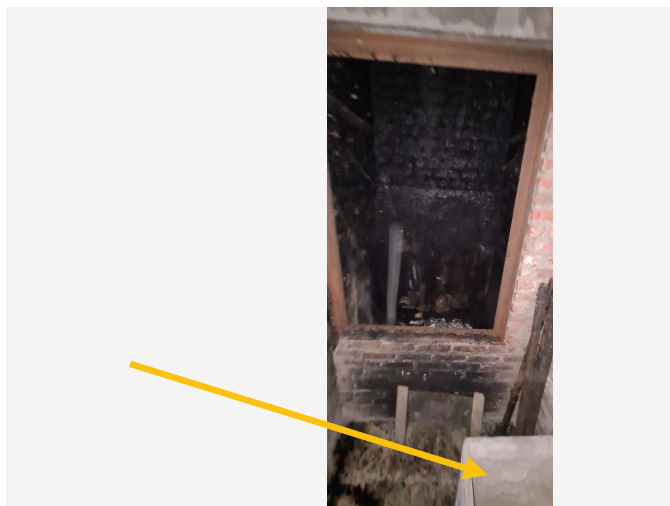
Het asbestmateriaal valt onder de mijlpaal van 2040.

Dringend verwijderen

Beschrijving	kuip in bijgebouw
Type afvalstof	Betreft stock-voorraad of gedemonteerde asbestmaterialen
Aanwezige resten	kuip rechthoek
Omgeving	Binnen
Primaire drager	Gedemonteerd of buitengebruik gesteld materiaal
Asbestmaterialen	<ul style="list-style-type: none">• Bak, reservoir, kuip, bloembak
Bindmiddel van asbestmateriaal	Cement
Gebondenheid op basis van bindmiddel	Hecht
Hoeveelheid (gewicht - aantal)	<ul style="list-style-type: none">• 30,00 kg - 1 stuk
Totaal gewicht	30,00 kg
Eenvoudig bereikbaar	Ja
Identificatiemethode	Vaststelling zonder monsternamen

- Verwijder het asbestafval.

- Eenvoudige handelingen: mag via doe-het-zelf of door werknemer(s) met opleidingsattest eenvoudige handelingen
Opletten, zorg voor het niet beschadigen/breken tijdens vervoer. Raadpleeg je lokaal containerpark voor ophaling/aanleverings methode.

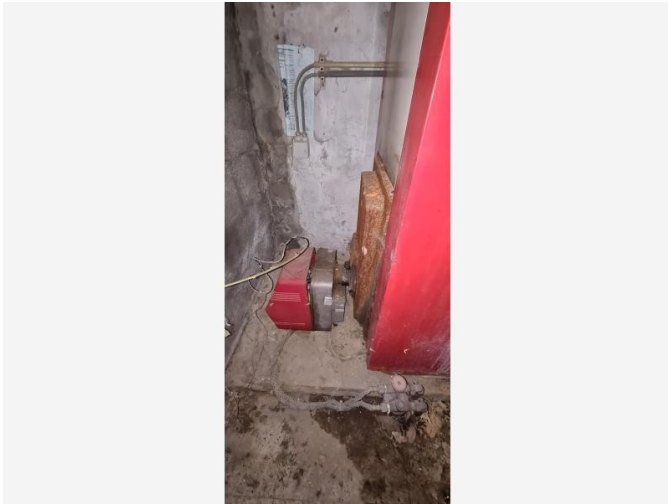
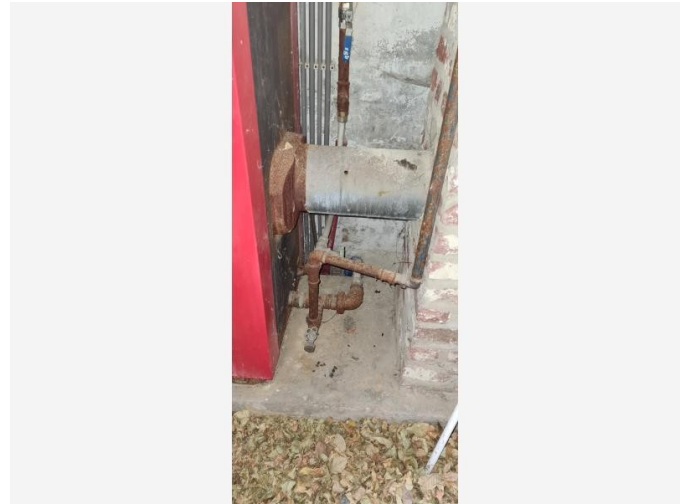
Het asbestmateriaal valt onder de mijlpaal van 2034.

Dringend verwijderen

Eindbeoordeling materiaalrisico	Hoog materiaalrisico en/of hoge kans op vezelvrijgave
---------------------------------	---

Gebondenheid	Categorie 2: niet-hechtgebonden met matrix
Asbestsoort (vezeltype)	Alleen chrysotiel
Asbestconcentratie	Hoog ($\geq 50\%$)
Afschermingsgraad van het gehele materiaal	Geheel of deels (ook) vrij aan binnenluchtstromen
Toestand van het materiaal	Matig beschadigd, matig verweerd

Beschrijving	verwarmingsketel
Omgeving	Binnen
Primaire drager	HVAC infrastructuur en uitrusting
Asbestmateriaal	Pakking, dichting
Bindmiddel van asbestmateriaal	Karton - papier - viltachtig
Gebondenheid op basis van bindmiddel	Niet-hechtgebonden
Hoeveelheid (gewicht - aantal)	• 0,30 kg - 1 stuk
Totaal gewicht	0,30 kg
Eenvoudig bereikbaar	Ja

Bevestigingswijze	<ul style="list-style-type: none">• Geklemd• Geschroefd
Identificatiemethode	Vaststelling zonder monstername
Destructieve handeling voor identificatie	Nee
Opmerking	dichtingen in verwarmingsketel

- Zorg voor een veilig beheer. Vermijd het beschadigen van het asbestmateriaal. Controleer de toestand jaarlijks op wijzigingen.
- Zorg voor een veilig beheer en verwijder dit asbestmateriaal wanneer het bij werken eenvoudig bereikbaar wordt. Controleer de toestand jaarlijks op wijzigingen.
- Verwijder dit asbestmateriaal zo snel mogelijk. Volg de toestand goed op.

- Eenvoudige handelingen: mag via doe-het-zelf of door werknemer(s) met opleidingsattest eenvoudige handelingen
bij voorkeur door opgeleide HVAC met opleidingsattest eenvoudige handelingen.

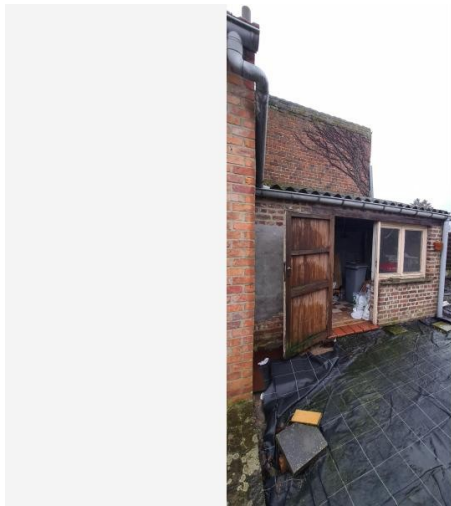
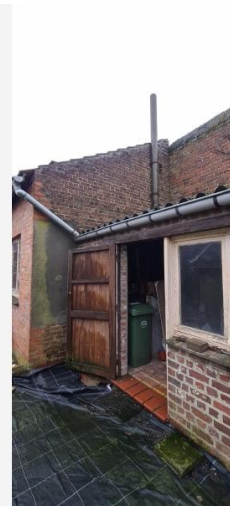
Het asbestmateriaal valt onder de mijlpaal van 2034.

Dringend verwijderen

Eindbeoordeling materiaalrisico	Hoog materiaalrisico en/of hoge kans op vezelvrijgave
---------------------------------	---

Gebondenheid	Categorie 1: hechtgebonden in oorsprong
Asbestsoort (vezeltype)	Crocidoliet aanwezig
Asbestconcentratie	Laag (< 50%)
Afschermingsgraad van het gehele materiaal	Geheel of deels (ook) vrij aan binnenluchtstromen
Toestand van het materiaal	Matig beschadigd, matig verweerd

Beschrijving	golfplaten tuinhuis
Omgeving	Grenst aan binnen- en buitenlucht
Primaire drager	Schuin dak
Asbestmateriaal	Dak- en gevelbekleding - Golfplaat
Bindmiddel van asbestmateriaal	Cement
Gebondenheid op basis van bindmiddel	Hecht
Hoeveelheid (oppervlakte - aantal)	• 4,00 m ² - 1 stuk
Totale oppervlakte	4,00 m ²
Eenvoudig bereikbaar	Ja

- Zorg voor een veilig beheer. Vermijd het beschadigen van het asbestmateriaal. Controleer de toestand jaarlijks op wijzigingen.
- Verwijder dit asbestmateriaal zo snel mogelijk. Volg de toestand goed op.
- Hemelwater dat afspoelt van asbestcement daken of gevels kan asbestdeeltjes bevatten. Gebruik het enkel voor gesloten circuits (bv. spoelen toiletten). Reinig na het vervangen van het dak of de gevel de dakgoten en regenwaterput of -ton om asbesthoudend sediment of slib te verwijderen

- Eenvoudige handelingen: mag via doe-het-zelf of door werknemer(s) met opleidingsattest eenvoudige handelingen
- Eenvoudige handelingen: mag via doe-het-zelf of door werknemer(s) met opleidingsattest eenvoudige handelingen

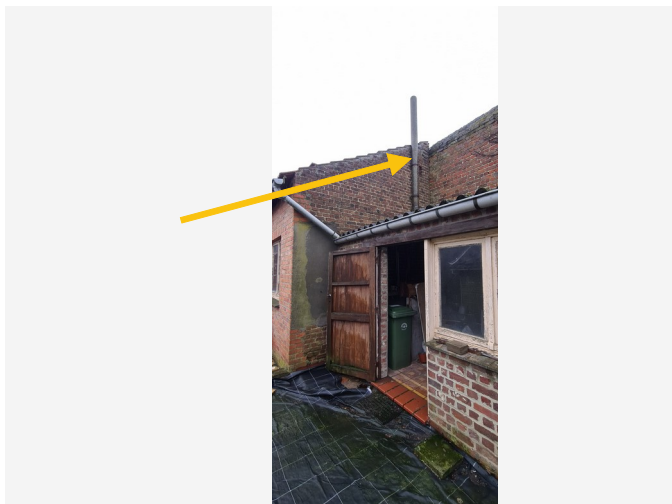
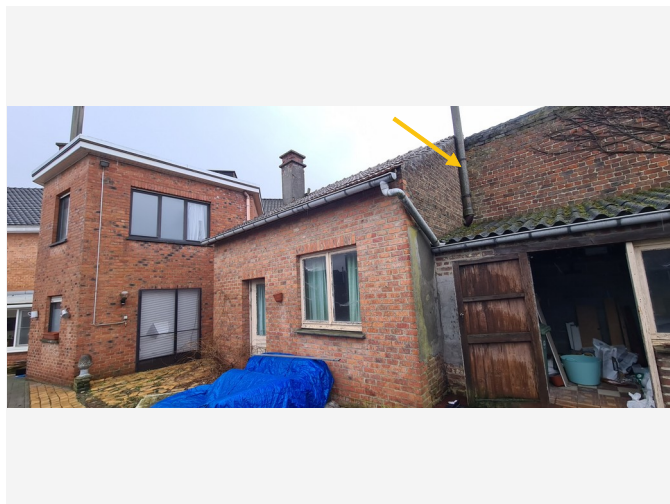
Het asbestmateriaal valt onder de mijlpaal van 2034.

Verwijderen

Eindbeoordeling materiaalrisico	Verhoogd materiaalrisico en/of verhoogde kans op vezelvrijgave
---------------------------------	--

Gebondenheid	Categorie 1: hechtgebonden in oorsprong
Asbestsoort (vezeltype)	Crocidoliet aanwezig
Asbestconcentratie	Laag (< 50%)
Afschermingsgraad van het gehele materiaal	Geheel of deels vrij aan de buitenlucht
Toestand van het materiaal	Matig beschadigd, matig verweerd

Beschrijving	schoorsteen bijgebouw
Omgeving	Buiten
Primaire drager	Schuin dak
Asbestmateriaal	Rookgaskanaal
Bindmiddel van asbestmateriaal	Cement
Gebondenheid op basis van bindmiddel	Hecht
Hoeveelheid (lengte - omtrek - dikte - aantal)	• 2,50 m - 25,00 cm - 0,50 cm - 1 stuk
Totaal volume	0,003 m ³
Eenvoudig bereikbaar	Ja
Bevestigingswijze	• Verlijmd, ingegoten, versmeerd

- Zorg voor een veilig beheer. Vermijd het beschadigen van het asbestmateriaal. Controleer de toestand jaarlijks op wijzigingen.
- Zorg voor een veilig beheer en verwijder dit asbestmateriaal wanneer het bij werken eenvoudig bereikbaar wordt. Controleer de toestand jaarlijks op wijzigingen.
- Verwijder dit asbestmateriaal zo snel mogelijk. Volg de toestand goed op.

- Eenvoudige handelingen: mag via doe-het-zelf of door werknemer(s) met opleidingsattest eenvoudige handelingen risico werken op hoogte

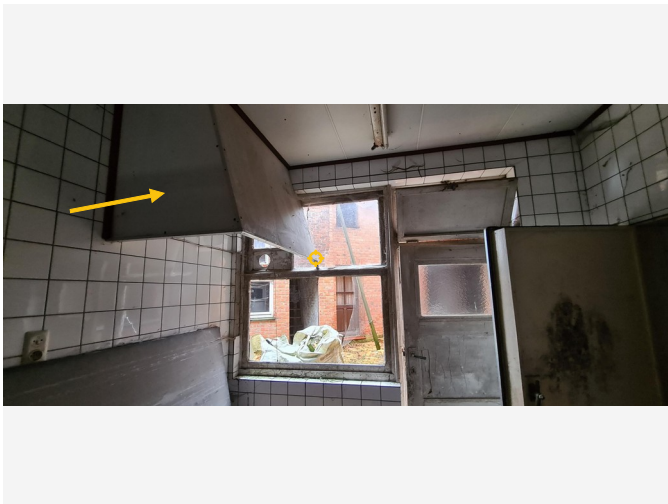
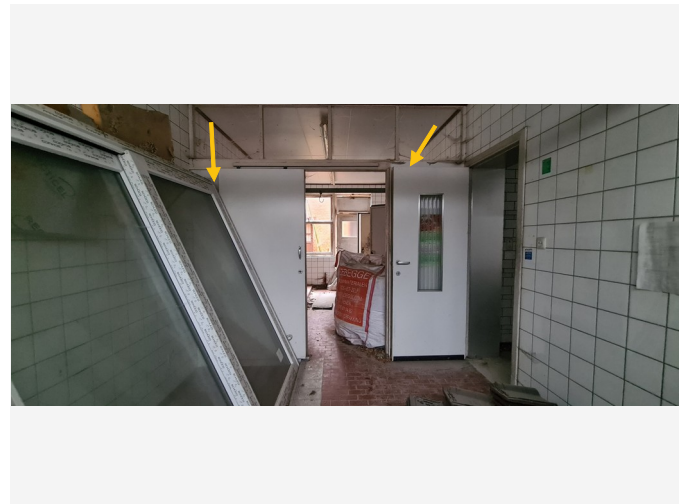
Het asbestmateriaal valt onder de mijlpaal van 2040.

Verwijderen

Eindbeoordeling materiaalrisico	Verhoogd materiaalrisico en/of verhoogde kans op vezelvrijgave
---------------------------------	--

Gebondenheid	Categorie 1: hechtgebonden in oorsprong
Asbestsoort (vezeltype)	Alleen chrysotiel
Asbestconcentratie	Laag (< 50%)
Afschermingsgraad van het gehele materiaal	Geheel of deels (ook) vrij aan binnenluchtstromen
Toestand van het materiaal	Matig beschadigd, matig verweerd

#	Type	Referentie	Resultaat
5.1	Puntmonster	MM01	Chrysotiel

Beschrijving	plaatmateriaal werkruimte
Omgeving	Binnen
Primaire drager	Binnenwand
Asbestmateriaal	Dak- en gevelbekleding - Plaat
Bindmiddel van asbestmateriaal	Cement
Gebondenheid op basis van bindmiddel	Hecht
Hoeveelheid (oppervlakte - dikte - aantal)	• 12,00 m ² - 0,50 cm - 1 stuk

- Zorg voor een veilig beheer. Vermijd het beschadigen van het asbestmateriaal. Controleer de toestand jaarlijks op wijzigingen.
- Zorg voor een veilig beheer en verwijder dit asbestmateriaal wanneer het bij werken eenvoudig bereikbaar wordt. Controleer de toestand jaarlijks op wijzigingen.
- Verwijder dit asbestmateriaal zo snel mogelijk. Volg de toestand goed op.

- Eenvoudige handelingen: mag via doe-het-zelf of door werknemer(s) met opleidingsattest eenvoudige handelingen risico op stofvorming bij demonteren, vooral op hoogte

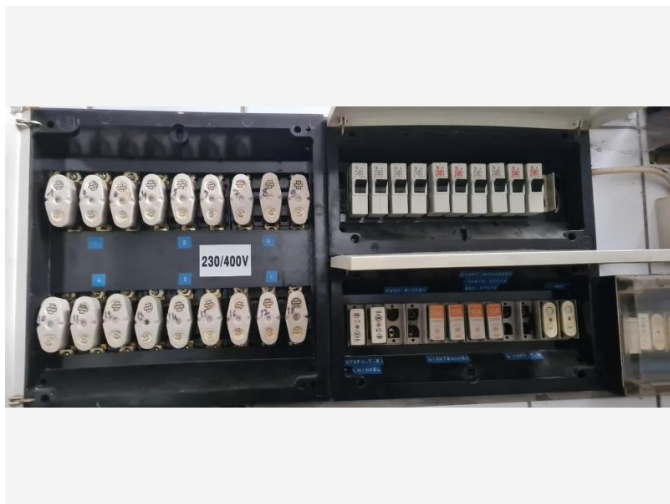
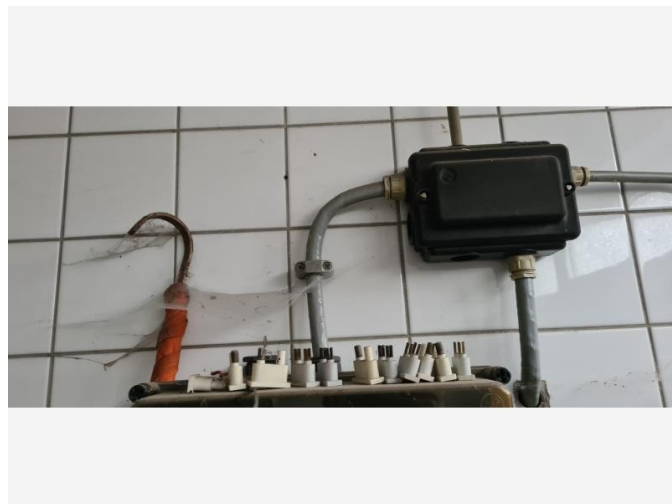
Het asbestmateriaal valt onder de mijlpaal van 2040.

[Verwijderen](#)

Eindbeoordeling materiaalrisico	Verhoogd materiaalrisico en/of verhoogde kans op vezelvrijgave
---------------------------------	--

Gebondenheid	Categorie 1: hechtgebonden in oorsprong
Asbestsoort (vezeltype)	Crocidoliet aanwezig
Asbestconcentratie	Laag (< 50%)
Afschermingsgraad van het gehele materiaal	Geheel of deels (ook) vrij aan binnenluchtstromen
Toestand van het materiaal	Licht beschadigd, licht verweerd. Intact materiaal type Pical – asbestboard of categorie III 'gebondenheid'

Beschrijving	bakeliet aan elektrische installaties
Omgeving	Binnen
Primaire drager	Binnenwand
Asbestmateriaal	Plaat, paneel, tablet - Type Bakeliet
Bindmiddel van asbestmateriaal	Kunststof of -hars
Gebondenheid op basis van bindmiddel	Hecht
Hoeveelheid (oppervlakte - dikte - aantal)	• 1,00 m ² - 0,50 cm - 1 stuk
Totaal volume	0,005 m ³
Eenvoudig bereikbaar	Ja

- Zorg voor een veilig beheer. Vermijd het beschadigen van het asbestmateriaal. Controleer de toestand jaarlijks op wijzigingen.
- Zorg voor een veilig beheer en verwijder dit asbestmateriaal wanneer het bij werken eenvoudig bereikbaar wordt. Controleer de toestand jaarlijks op wijzigingen.
- Verwijder dit asbestmateriaal zo snel mogelijk. Volg de toestand goed op.

- Eenvoudige handelingen: mag via doe-het-zelf of door werknemer(s) met opleidingsattest eenvoudige handelingen
Opletten, elektrische installaties, bij voorkeur elektro-technieker raadplegen.

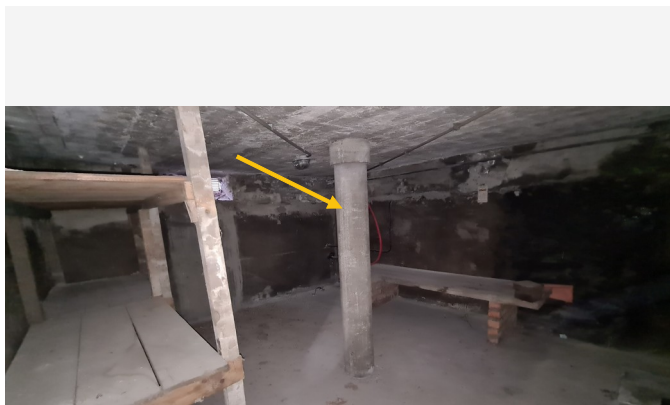
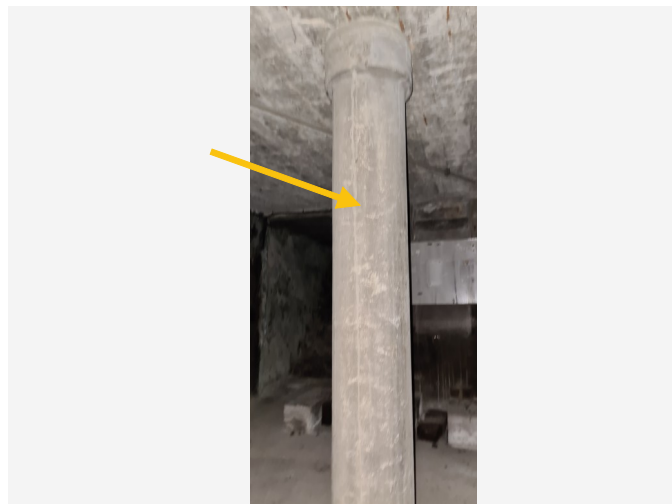
Het asbestmateriaal valt onder de mijlpaal van 2040.

Maatregelen nemen

Eindbeoordeling materiaalrisico	Verhoogd materiaalrisico en/of verhoogde kans op vezelvrijgave
---------------------------------	--

Gebondenheid	Categorie 1: hechtgebonden in oorsprong
Asbestsoort (vezeltype)	Crocidoliet aanwezig
Asbestconcentratie	Laag (< 50%)
Afschermingsgraad van het gehele materiaal	Geheel of deels (ook) vrij aan binnenluchtstromen
Toestand van het materiaal	Licht beschadigd, licht verweerd. Intact materiaal type Pical – asbestboard of categorie III 'gebondenheid'

Beschrijving	cement kolom kelder
Omgeving	Binnen
Primaire drager	Fundering-draagstructuur (horizontaal, verticaal)
Asbestmateriaal	Verloren bekisting - Buis, koper
Bindmiddel van asbestmateriaal	Cement
Gebondenheid op basis van bindmiddel	Hecht
Hoeveelheid (lengte - omtrek - dikte - aantal)	<ul style="list-style-type: none"> 1,50 m - 35,00 cm - 1,00 cm - 1 stuk
Totaal volume	0,005 m ³
Eenvoudig bereikbaar	<p>Nee</p> <ul style="list-style-type: none"> Verwijdering tast de bouwkundige integriteit aan.

- Zorg voor een veilig beheer. Vermijd het beschadigen van het asbestmateriaal. Controleer de toestand jaarlijks op wijzigingen.
- Zorg voor een veilig beheer en verwijder dit asbestmateriaal wanneer het bij werken eenvoudig bereikbaar wordt. Controleer de toestand jaarlijks op wijzigingen.
- Verwijder dit asbestmateriaal zo snel mogelijk. Volg de toestand goed op.

- Eenvoudige handelingen: enkel door erkend asbestverwijderaar
Doordat deze een ondersteunende functie heeft, zal deze niet eenvoudig verwijderbaar zijn. Kans op breken is erg groot. Het vrijkomen van asbestvezels is daardoor erg groot.

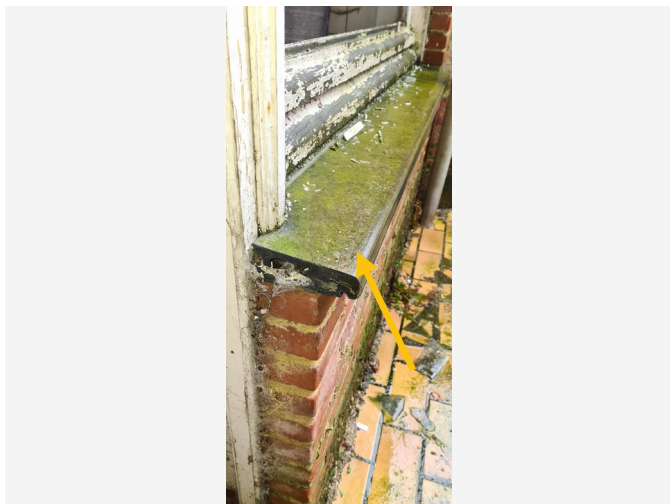
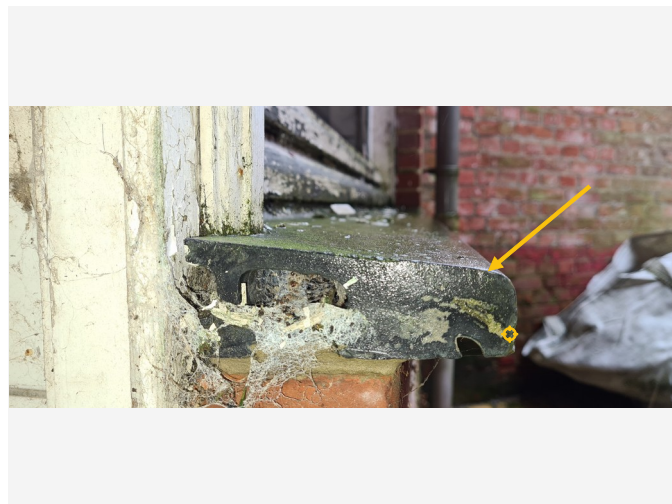
Het asbestmateriaal valt onder de mijlpaal van 2040.

Maatregelen nemen

Eindbeoordeling materiaalrisico	Verhoogd materiaalrisico en/of verhoogde kans op vezelvrijgave
---------------------------------	--

Gebondenheid	Categorie 1: hechtgebonden in oorsprong
Asbestsoort (vezeltype)	Alleen chrysotiel
Asbestconcentratie	Laag (< 50%)
Afschermingsgraad van het gehele materiaal	Geheel of deels vrij aan de buitenlucht
Toestand van het materiaal	Matig beschadigd, matig verweerd

#	Type	Referentie	Resultaat
8.1	Puntmonster	MM02	Chrysotiel

Beschrijving	venstertablet werkruimte
Omgeving	Buiten
Primaire drager	Wandopening verticaal (raam, deur, ...)
Asbestmateriaal	Plaat, paneel, tablet - Type Massal
Bindmiddel van asbestmateriaal	Cement
Gebondenheid op basis van bindmiddel	Hecht

- Zorg voor een veilig beheer. Vermijd het beschadigen van het asbestmateriaal. Controleer de toestand jaarlijks op wijzigingen.
- Zorg voor een veilig beheer en verwijder dit asbestmateriaal wanneer het bij werken eenvoudig bereikbaar wordt. Controleer de toestand jaarlijks op wijzigingen.
- Verwijder dit asbestmateriaal zo snel mogelijk. Volg de toestand goed op.
- Hemelwater dat afspoelt van asbestcement daken of gevels kan asbestdeeltjes bevatten. Gebruik het enkel voor gesloten circuits (bv. spoelen toiletten). Reinig na het vervangen van het dak of de gevel de dakgoten en regenwaterput of -ton om asbesthoudend sediment of slib te verwijderen

- Eenvoudige handelingen: mag via doe-het-zelf of door werknemer(s) met opleidingsattest eenvoudige handelingen opletten bij demonteren, materiaal niet breken, slijpen, doorboren,...

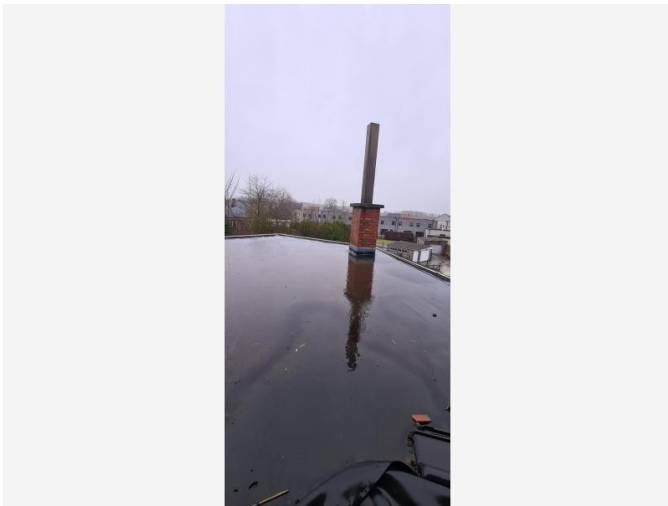
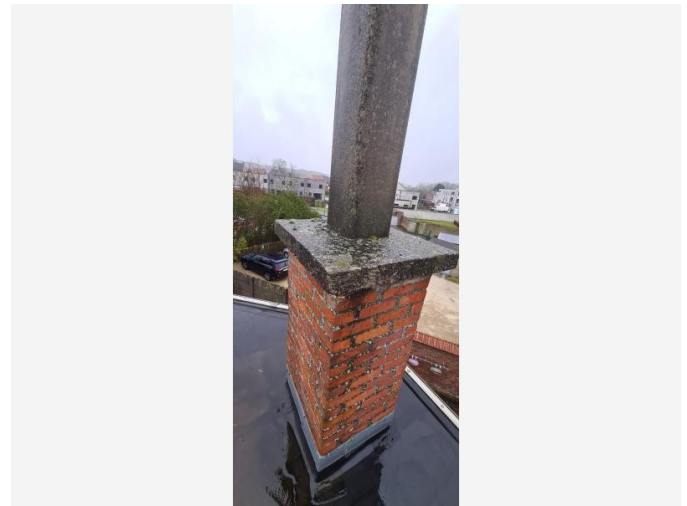
Het asbestmateriaal valt onder de mijlpaal van 2040.

Zorgvuldig beheren

- Zorg voor een veilig beheer. Vermijd het beschadigen van het asbestmateriaal. Controleer de toestand jaarlijks op wijzigingen.
- Zorg voor een veilig beheer en verwijder dit asbestmateriaal wanneer het bij werken eenvoudig bereikbaar wordt. Controleer de toestand jaarlijks op wijzigingen.

- Eenvoudige handelingen: mag via doe-het-zelf of door werknemer(s) met opleidingsattest eenvoudige handelingen risico werken op hoogte
