Asbestinventarisatetest

Groenlaan 31, 9550 Herzele

Attestnummer : 20240415-000057.000

Uitgegeven op : 15.04.2024

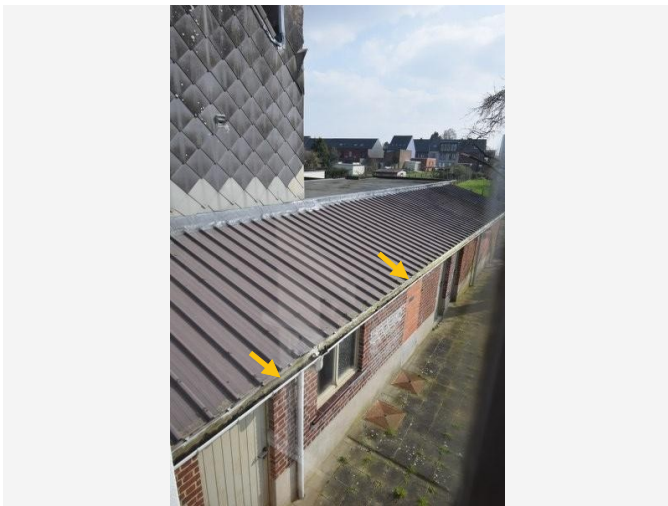
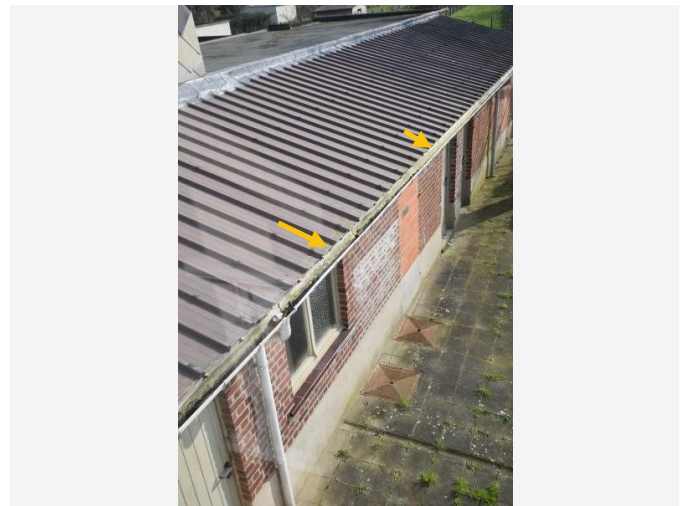
1. Sediment dakgoot

Asbestmateriaal

Dringend verwijderen

Het asbestmateriaal valt onder de mijlpaal van 2040.

- Verwijder het asbestafval.

- Eenvoudige handelingen: mag via doe-het-zelf of door werknemer(s) met opleidingsattest eenvoudige handelingen
Bij verwijderen van het sediment stofontwikkeling vermijden. Het is aangewezen om goede Persoonlijke BeschermingsMiddelen (PBM) te gebruiken (masker met P3 filter). Het is bovendien aan te raden om ook de bron waarvan het sediment afkomstig te verwijderen.

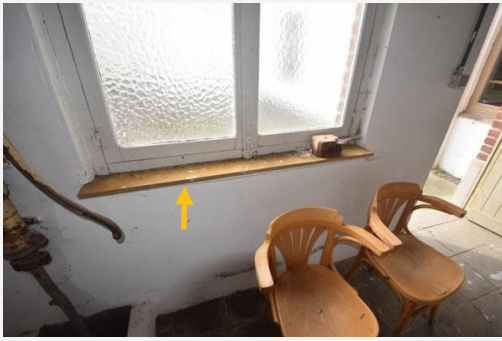
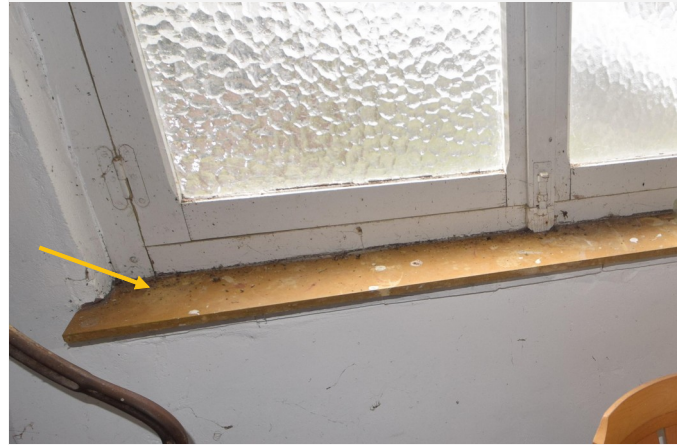
Het asbestmateriaal valt onder de mijlpaal van 2040.

Eindbeoordeling materiaalrisico	Verhoogd materiaalrisico en/of verhoogde kans op vezelvrijgave
---------------------------------	--

Gebondenheid	Categorie 1: hechtgebonden in oorsprong
Asbestsoort (vezeltype)	Crocidoliet aanwezig
Asbestconcentratie	Laag (< 50%)
Afschermingsgraad van het gehele materiaal	Geheel of deels (ook) vrij aan de binnenlucht
Toestand van het materiaal	Licht beschadigd, licht verweerd. Intact materiaal type Pical – asbestboard of categorie III 'gebondenheid'

Beschrijving	Tablet
Omgeving	Binnen
Primaire drager	Wandopening verticaal (raam, deur, ...)
Asbestmateriaal	Plaat, paneel, tablet - Type Massal
Bindmiddel van asbestmateriaal	Cement
Gebondenheid op basis van bindmiddel	Hecht
Hoeveelheid (oppervlakte - dikte - aantal)	• 0,30 m ² - 1,50 cm - 1 stuk
Totaal volume	0,005 m ³
Eenvoudig bereikbaar	Ja
Bevestigingswijze	• Verlijmd, ingegoten, versmeerd
Identificatiemethode	Vaststelling zonder monsternamen

- Zorg voor een veilig beheer. Vermijd het beschadigen van het asbestmateriaal. Controleer de toestand jaarlijks op wijzigingen.

- Eenvoudige handelingen: mag via doe-het-zelf of door werknemer(s) met opleidingsattest eenvoudige handelingen
Het onbeschadigd materiaal dient in zijn geheel te worden verwijderd zonder te beschadigen. Gebruik goede Persoonlijke BeschermingsMiddelen (PBM) voor handelingen met asbesthoudende toepassingen (o.a. masker met P3 filter). Indien materiaal beschadigd of onbeschadigd verwijderen onmogelijk is, laten verwijderen door erkend asbestverwijderaar.

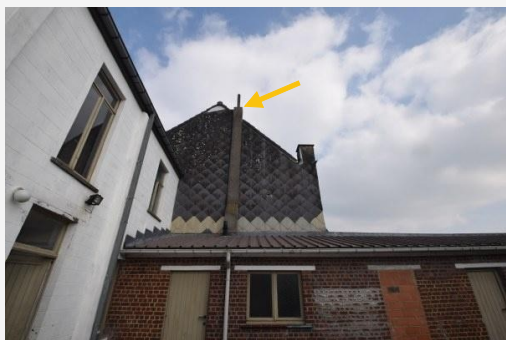
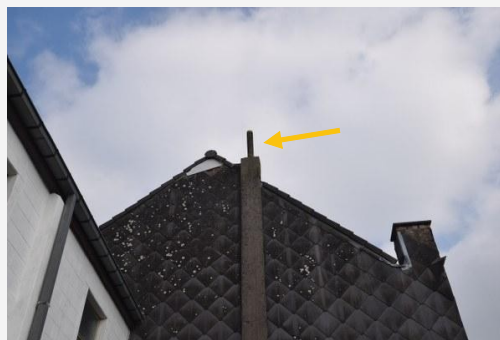
Het asbestmateriaal valt onder de mijlpaal van 2034.

Eindbeoordeling materiaalrisico	Verhoogd materiaalrisico en/of verhoogde kans op vezelvrijgave
---------------------------------	--

Gebondenheid	Categorie 1: hechtgebonden in oorsprong
Asbestsoort (vezeltype)	Crocidoliet aanwezig
Asbestconcentratie	Laag (< 50%)
Afschermingsgraad van het gehele materiaal	Geheel of deels vrij aan de buitenlucht
Toestand van het materiaal	Matig beschadigd, matig verweerd

Beschrijving	Rookgaskanaal
Omgeving	Buiten
Primaire drager	Schuin dak
Asbestmateriaal	Rookgaskanaal
Bindmiddel van asbestmateriaal	Cement
Gebondenheid op basis van bindmiddel	Hecht
Hoeveelheid (lengte - omtrek - dikte - aantal)	<ul style="list-style-type: none">8,00 m - 40,00 cm - 1,00 cm - 1 stuk
Totaal volume	0,032 m ³
Eenvoudig bereikbaar	Ja
Bevestigingswijze	<ul style="list-style-type: none">Verlijmd, ingegoten, versmeerd
Identificatiemethode	Vaststelling zonder monsternamen

- Zorg voor een veilig beheer. Vermijd het beschadigen van het asbestmateriaal. Controleer de toestand jaarlijks op wijzigingen.

- Eenvoudige handelingen: mag via doe-het-zelf of door werknemer(s) met opleidingsattest eenvoudige handelingen
Het onbeschadigd materiaal dient in zijn geheel te worden verwijderd zonder te beschadigen. Gebruik goede Persoonlijke BeschermingsMiddelen (PBM) voor handelingen met asbesthoudende toepassingen (o.a. masker met P3 filter). Indien materiaal beschadigd of onbeschadigd verwijderen onmogelijk is, laten verwijderen door erkend asbestverwijderaar.

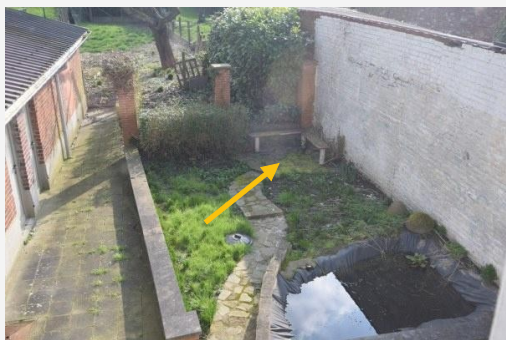
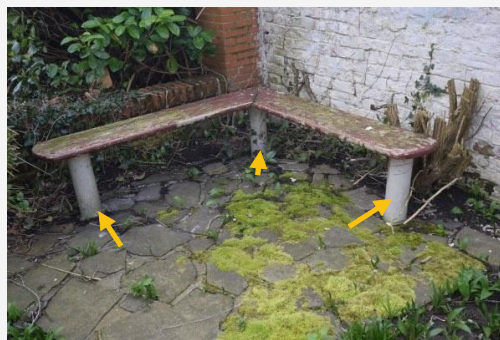
Het asbestmateriaal valt onder de mijlpaal van 2040.

Eindbeoordeling materiaalrisico	Verhoogd materiaalrisico en/of verhoogde kans op vezelvrijgave
---------------------------------	--

Gebondenheid	Categorie 1: hechtgebonden in oorsprong
Asbestsoort (vezeltype)	Crocidoliet aanwezig
Asbestconcentratie	Laag (< 50%)
Afschermingsgraad van het gehele materiaal	Geheel of deels vrij aan de buitenlucht
Toestand van het materiaal	Matig beschadigd, matig verweerd

Beschrijving	Verloren bekisting
Omgeving	Buiten
Primaire drager	Fundering-draagstructuur (horizontaal, verticaal)
Asbestmateriaal	Verloren bekisting - Buis, koker
Bindmiddel van asbestmateriaal	Cement
Gebondenheid op basis van bindmiddel	Hecht
Hoeveelheid (lengte - omtrek - dikte - aantal)	<ul style="list-style-type: none">1,00 m - 40,00 cm - 1,00 cm - 3 stuks
Totaal volume	0,012 m ³
Eenvoudig bereikbaar	Ja
Bevestigingswijze	<ul style="list-style-type: none">Verlijmd, ingegoten, versmeerd
Identificatiemethode	Vaststelling zonder monsternamen

- Zorg voor een veilig beheer. Vermijd het beschadigen van het asbestmateriaal. Controleer de toestand jaarlijks op wijzigingen.

- Eenvoudige handelingen: mag via doe-het-zelf of door werknemer(s) met opleidingsattest eenvoudige handelingen
Het onbeschadigd materiaal dient in zijn geheel te worden verwijderd zonder te beschadigen. Gebruik goede Persoonlijke BeschermingsMiddelen (PBM) voor handelingen met asbesthoudende toepassingen (o.a. masker met P3 filter). Indien materiaal beschadigd of onbeschadigd verwijderen onmogelijk is, laten verwijderen door erkend asbestverwijderaar.

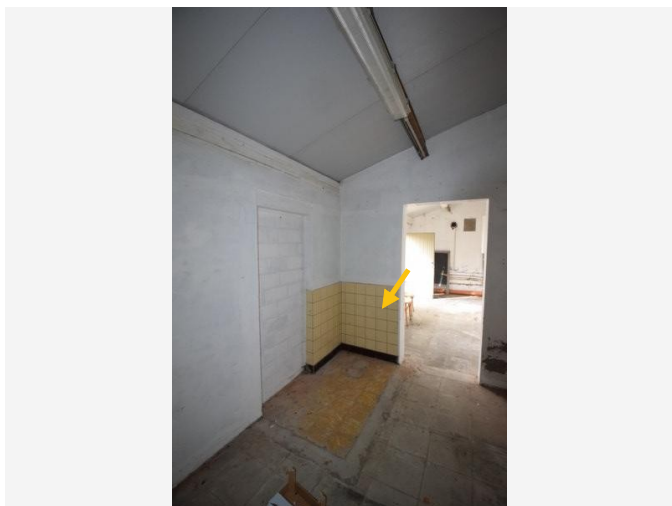
Tegels geplaatst tijdens een risicobouwjaar kunnen lijmlaag bevatten die asbesthoudend is. Deze kan enkel vastgesteld worden door een destructief onderzoek. Bij bewerking of verwijdering met zorg behandelen. Het is raadzaam om bij bewerking of verwijdering een staalanalyse te laten uitvoeren.

Identificatiemethode	Redelijk vermoeden
Primaire drager	Binnenwand
(Asbest)materiaal	In-situ afwerkingslagen - Lijmlaag
Bindmiddel	Lijm
Gebondenheid bindmiddel	Hecht

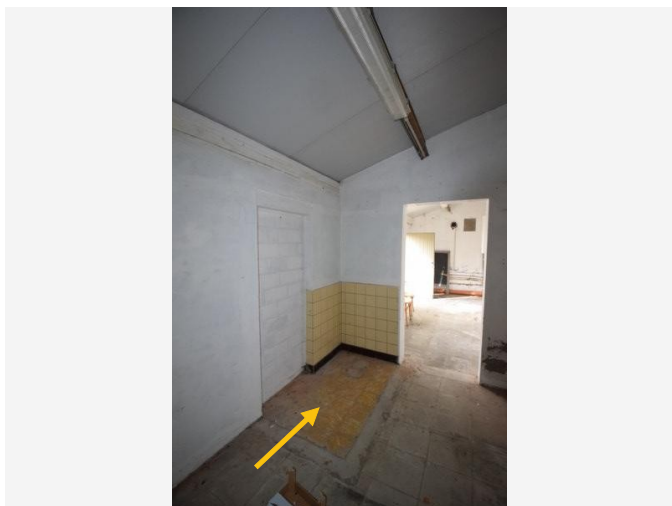
Tegels geplaatst tijdens een risicobouwjaar kunnen lijmlaag bevatten die asbesthoudend is. Deze kan enkel vastgesteld worden door een destructief onderzoek. Bij bewerking of verwijdering met zorg behandelen. Het is raadzaam om bij bewerking of verwijdering een staalanalyse te laten uitvoeren.

Identificatiemethode	Redelijk vermoeden
Primaire drager	Vloer
(Asbest)materiaal	In-situ afwerkingslagen - Lijmlaag
Bindmiddel	Lijm
Gebondenheid bindmiddel	Hecht

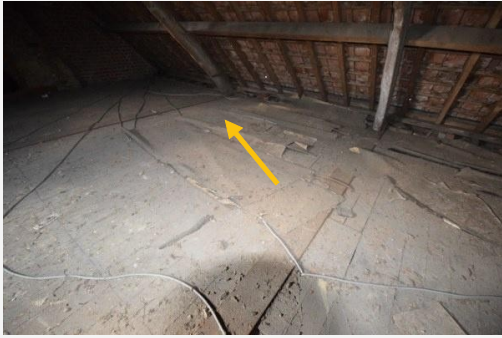
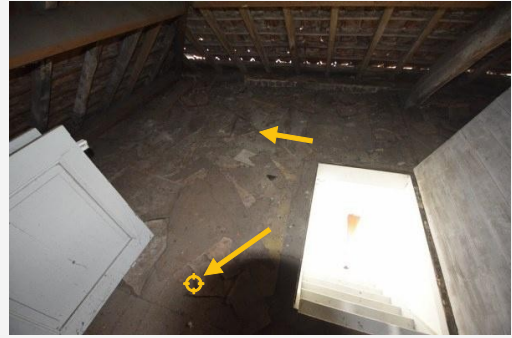
Geen asbest

#	Type	Referentie	Resultaat
7.1	Puntmonster	PM01 - zolder	Geen asbest

Beschrijving	Vloerzeil
Omgeving	Binnen
Primaire drager	Vloer
Bindmiddel van materiaal	Karton - papier - viltachtig

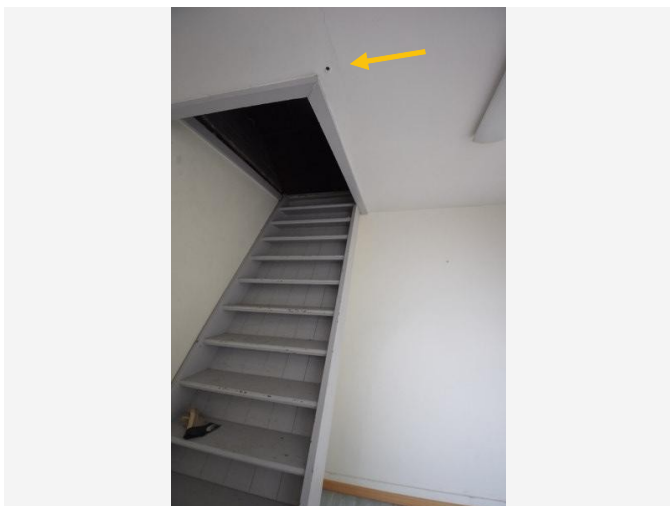
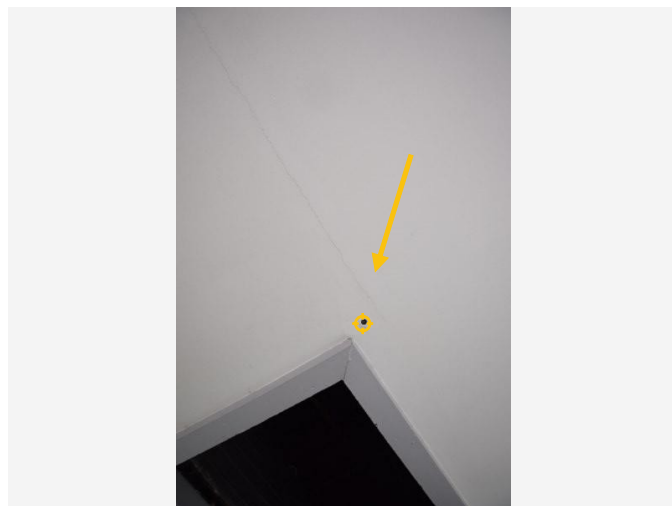
Fiche 8: Pleisterwerk Plafond

Geen asbest

#	Type	Referentie	Resultaat
8.1	Mengmonster	MM02	Geen asbest

Beschrijving	Pleisterwerk Plafond
Omgeving	Binnen
Primaire drager	Plafond
Bindmiddel van materiaal	Gips - kalk

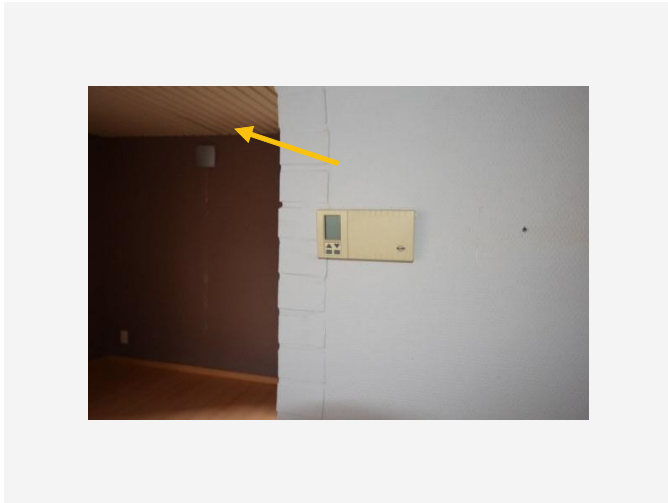
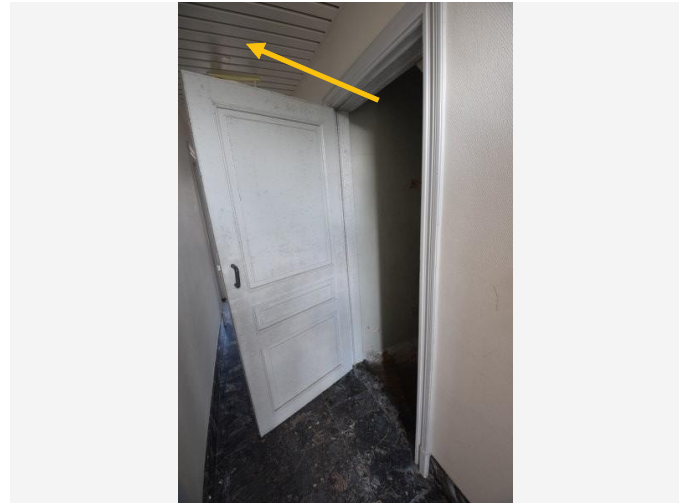
Geen asbest

Beschrijving	Plafondbezetting
Omgeving	Binnen
Identificatiemethode	Vaststelling zonder monsternamen
Destructieve handeling voor identificatie	Nee
Opmerking	Er zijn niet op alle verdiepingen plafonds aanwezig die bezet zijn met pleisterwerk.

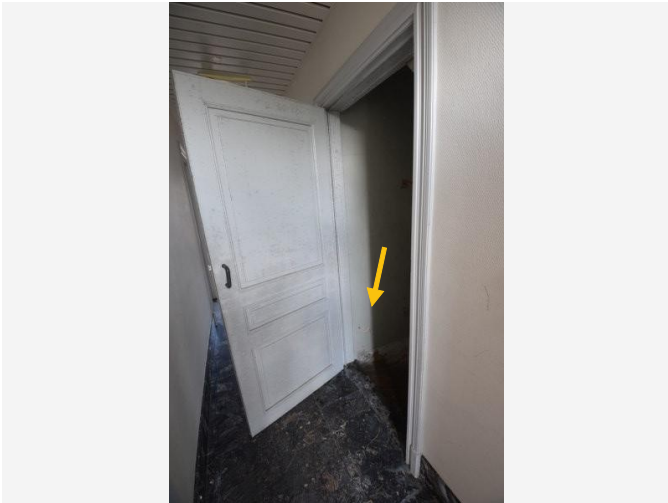
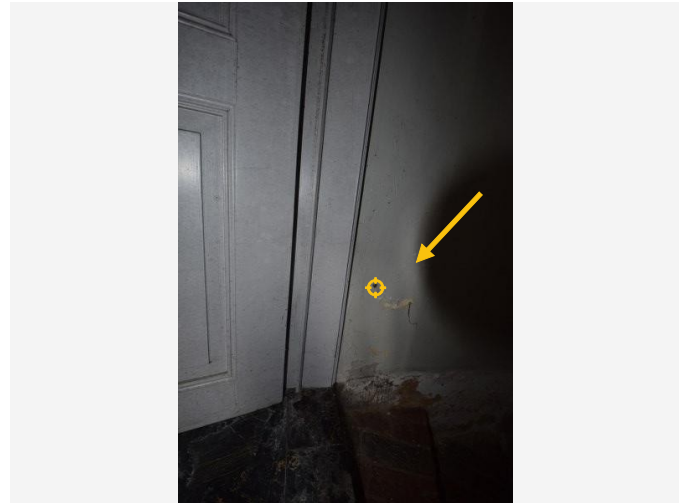
Geen asbest

#	Type	Referentie	Resultaat
10.1	Mengmonster	MM01	Geen asbest

Beschrijving	Pleisterwerk Muren
Omgeving	Binnen
Primaire drager	Binnenwand
