Asbestinventarisatetest

Houtemstraat 20, 9550 Herzele

Attestnummer : 20230917-000037.000

Uitgegeven op : 17.09.2023

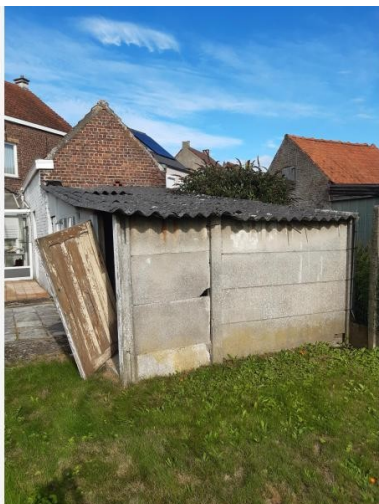
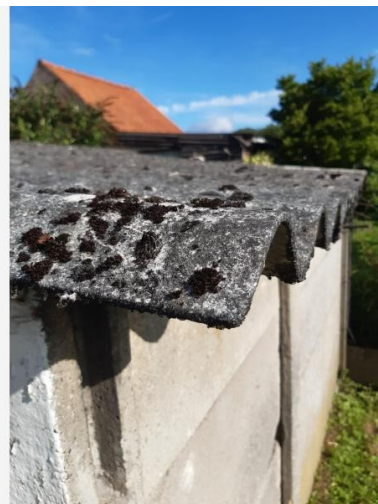
Het asbestmateriaal valt onder de mijlpaal van 2034.

Eindbeoordeling materiaalrisico	Hoog materiaalrisico en/of hoge kans op vezelvrijgave
---------------------------------	---

Gebondenheid	Categorie 1: hechtgebonden in oorsprong
Asbestsoort (vezeltype)	Crocidoliet aanwezig
Asbestconcentratie	Laag (< 50%)
Afschermingsgraad van het gehele materiaal	Geheel of deels (ook) vrij aan binnenluchtstromen
Toestand van het materiaal	Matig beschadigd, matig verweerd

Beschrijving	Golfplaten dak berging 2 en 3
Omgeving	Grenst aan binnen- en buitenlucht
Primaire drager	Schuin dak
Asbestmateriaal	Dak- en gevelbekleding - Golfplaat
Bindmiddel van asbestmateriaal	Cement
Gebondenheid op basis van bindmiddel	Hecht
Hoeveelheid (oppervlakte - aantal)	• 30,00 m ² - 1 stuk
Totale oppervlakte	30,00 m ²
Eenvoudig bereikbaar	Ja

Bevestigingswijze	• Geschroefd
Identificatiemethode	Vaststelling zonder monstername
Destructieve handeling voor identificatie	Nee
Opmerking	12 golfplaten van 1m op 2,5m

- Verwijder dit asbestmateriaal zo snel mogelijk. Volg de toestand goed op.
- Hemelwater dat afspoelt van asbestcement daken of gevels kan asbestdeeltjes bevatten. Gebruik het enkel voor gesloten circuits (bv. spoelen toiletten). Reinig na het vervangen van het dak of de gevel de dakgoten en regenwaterput of -ton om asbesthoudend sediment of slib te verwijderen

- Eenvoudige handelingen: mag via doe-het-zelf of door werknemer(s) met opleidingsattest eenvoudige handelingen
De golfplaten kunnen eenvoudig verwijderd worden met handgereedschap. Ze kunnen bij het losmaken in 1 geheel verwijderd worden. Vermijd zoveel als mogelijk het breken of beschadigen van de golfplaten. Gebruik bij de verwijdering van de golfplaten enkel handgereedschap en de nodige persoonlijke beschermingsmiddelen: Wegwerpoverall type 5 of 6, veiligheidsschoenen, veiligheidsbril, handschoenen en een mondkap type FFP3 of een halfgelaatsmasker met filter type P3. Tape alle openingen (armen, benen,...) van de overall dicht. Vernevel en/of fixeer eerst de asbesttoepassing alvorens te verwijderen. Deponeer de asbesttoepassing in een daarvoor geschikte asbestafvalzak (bv: type big bag voor asbestgolfplaten).

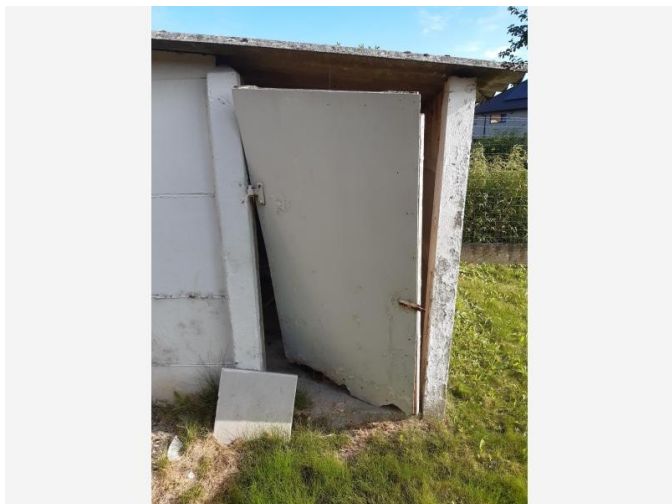
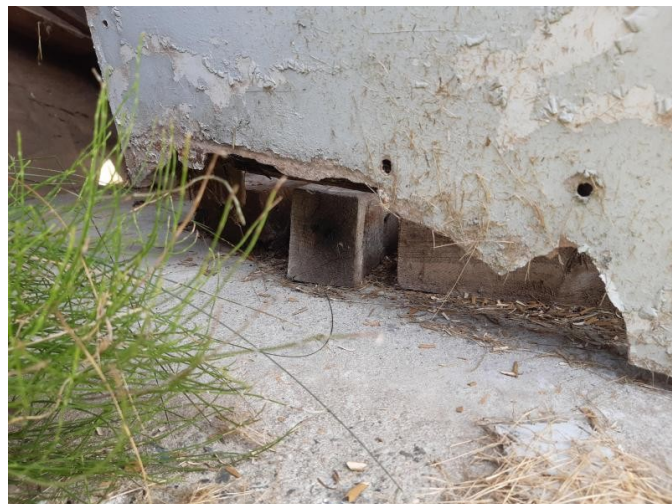
Het asbestmateriaal valt onder de mijlpaal van 2040.

Eindbeoordeling materiaalrisico	Hoog materiaalrisico en/of hoge kans op vezelvrijgave
---------------------------------	---

Gebondenheid	Categorie 1: hechtgebonden in oorsprong
Asbestsoort (vezeltype)	Crocidoliet aanwezig
Asbestconcentratie	Laag (< 50%)
Afschermingsgraad van het gehele materiaal	Geheel of deels (ook) vrij aan binnenluchtstromen
Toestand van het materiaal	Matig beschadigd, matig verweerd

Beschrijving	Plaat op deur berging 3
Omgeving	Grenst aan binnen- en buitenlucht
Primaire drager	Wandopening verticaal (raam, deur, ...)
Asbestmateriaal	Plaat, paneel, tablet - Type Menuiserie
Bindmiddel van asbestmateriaal	Cement
Gebondenheid op basis van bindmiddel	Hecht
Hoeveelheid (oppervlakte - dikte - aantal)	• 1,36 m ² - 0,30 cm - 1 stuk
Totaal volume	0,004 m ³
Eenvoudig bereikbaar	Ja
Bevestigingswijze	• Geschroefd

- Verwijder dit asbestmateriaal zo snel mogelijk. Volg de toestand goed op.

- Eenvoudige handelingen: mag via doe-het-zelf of door werknemer(s) met opleidingsattest eenvoudige handelingen
De plaat kan eenvoudig verwijderd worden met handgereedschap. Ze kan bij het losmaken in 1 geheel verwijderd worden. Vermijd zoveel als mogelijk het breken of beschadigen van de plaat. Gebruik bij de verwijdering van de plaat enkel handgereedschap en de nodige persoonlijke beschermingsmiddelen: Wegwerpoverall type 5 of 6, veiligheidsschoenen, veiligheidsbril, handschoenen en een mondmasker type FFP3 of een halfgelaatsmasker met filter type P3. Tape alle openingen (armen, benen,...) van de overall dicht. Vernevel en/of fixeer eerst de asbesttoepassing alvorens te verwijderen. Deponeer de asbesttoepassing in een daarvoor geschikte asbestafvalzak (bv: type big bag voor asbestcement platen).

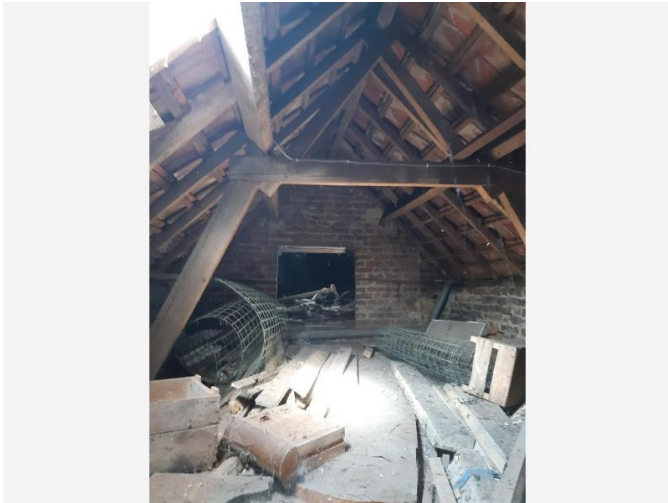
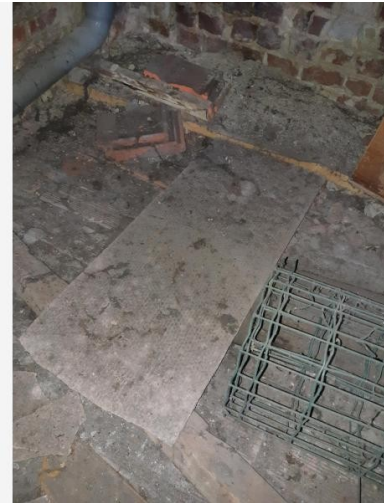
Beschrijving	Stukken plaat
Type afvalstof	Betreft stock-voorraad of gedemonteerde asbestmaterialen
Aanwezige resten	Stukken plaat, overschot van de plaat gebruikt voor de deur van berging 3.
Omgeving	Binnen
Primaire drager	Wandopening verticaal (raam, deur, ...)
Asbestmaterialen	<ul style="list-style-type: none">• Plaat, paneel, tablet - Type Menuiserite
Bindmiddel van asbestmateriaal	Cement
Gebondenheid op basis van bindmiddel	Hecht
Hoeveelheid (gewicht - aantal)	<ul style="list-style-type: none">• 3,00 kg - 1 stuk
Totaal gewicht	3,00 kg
Eenvoudig bereikbaar	Ja
Identificatiemethode	Vaststelling zonder monsternamen

- Verwijder het asbestafval.

- Eenvoudige handelingen: mag via doe-het-zelf of door werknemer(s) met opleidingsattest eenvoudige handelingen
De plaat ligt op de grond en dient niet te worden losgemaakt. De plaat, inclusief de losgekomen stukken kunnen eenvoudig opgeraapt en verwijderd worden. Gebruik bij de verwijdering van de plaat enkel handgereedschap en de nodige persoonlijke beschermingsmiddelen: Wegwerpoverall type 5 of 6, veiligheidsschoenen, veiligheidsbril, handschoenen en een mondkap type FFP3 of een halfgelaatsmasker met filter type P3. Tape alle openingen (armen, benen,...) van de overall dicht. Vernevel en/of fixeer eerst de asbesttoepassing alvorens te verwijderen. Deponeer de asbesttoepassing in een daarvoor geschikte asbestafvalzak (bv: type big bag voor asbestcement platen).

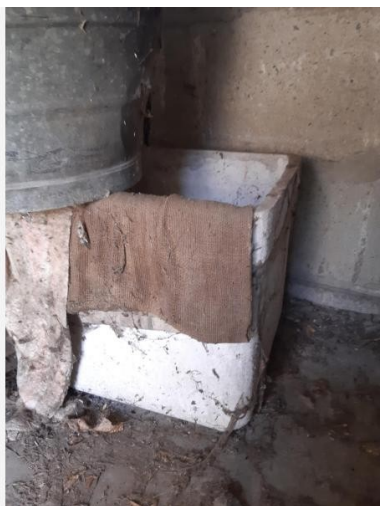
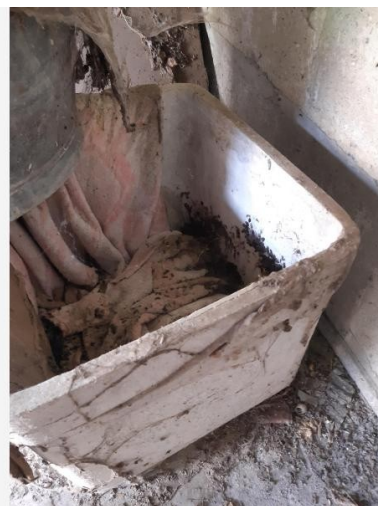
Beschrijving	Asbestcement kuip in berging 3
Type afvalstof	Betreft stock-voorraad of gedemonteerde asbestmaterialen
Aanwezige resten	De volledige kuip in de berging
Omgeving	Binnen
Primaire drager	materieel, arbeidsmiddelen, beschermingsmiddelen, persoonsuitrusting
Asbestmaterialen	<ul style="list-style-type: none">• Bak, reservoir, kuip, bloembak
Bindmiddel van asbestmateriaal	Cement
Gebondenheid op basis van bindmiddel	Hecht
Hoeveelheid (gewicht - aantal)	<ul style="list-style-type: none">• 20,00 kg - 1 stuk
Totaal gewicht	20,00 kg
Eenvoudig bereikbaar	Ja
Identificatiemethode	Vaststelling zonder monsternamen

- Verwijder het asbestafval.

- Eenvoudige handelingen: mag via doe-het-zelf of door werknemer(s) met opleidingsattest eenvoudige handelingen
De kuip(en) heeft nog steeds zijn bindingssterkte en kan makkelijk in 1 geheel verwijderd worden. Vermijd zoveel als mogelijk het breken of beschadigen van de kuip. Gebruik bij de verwijdering van de kuip enkel handgereedschap en de nodige persoonlijke beschermingsmiddelen: Wegwerpoverall type 5 of 6, veiligheidsschoenen, veiligheidsbril, handschoenen en een mondkap type FFP3 of een halfgelaatsmasker met filter type P3. Tape alle openingen (armen, benen,...) van de overall dicht. Vernevel en/of fixeer eerst de asbesttoepassing alvorens te verwijderen. Deponeer de asbesttoepassing in een daarvoor geschikte asbestafvalzak (bv: type big bag voor asbest).

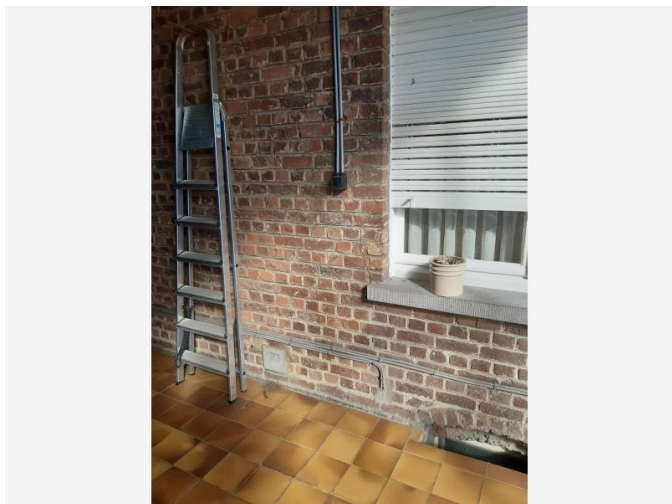
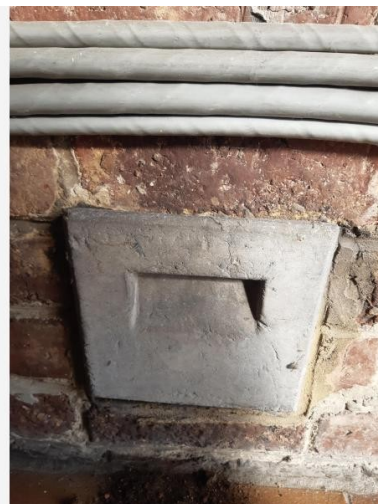
Het asbestmateriaal valt onder de mijlpaal van 2040.

Eindbeoordeling materiaalrisico	Verhoogd materiaalrisico en/of verhoogde kans op vezelvrijgave
---------------------------------	--

Gebondenheid	Categorie 1: hechtgebonden in oorsprong
Asbestsoort (vezeltype)	Crocidoliet aanwezig
Asbestconcentratie	Laag (< 50%)
Afschermingsgraad van het gehele materiaal	Geheel of deels (ook) vrij aan binnenluchtstromen
Toestand van het materiaal	Licht beschadigd, licht verweerd. Intact materiaal type Pical – asbestboard of categorie III 'gebondenheid'

Beschrijving	Schouwluik garage
Omgeving	Grenst aan binnen- en buitenlucht
Primaire drager	Rookgaskanaal
Asbestmateriaal	Brandwerende afsluiting (prefab geheel) - Luik
Bindmiddel van asbestmateriaal	Cement
Gebondenheid op basis van bindmiddel	Hecht
Hoeveelheid (gewicht - aantal)	• 4,00 kg - 1 stuk
Totaal gewicht	4,00 kg
Eenvoudig bereikbaar	Ja

- Verwijder dit asbestmateriaal zo snel mogelijk. Volg de toestand goed op.

- Eenvoudige handelingen: mag via doe-het-zelf of door werknemer(s) met opleidingsattest eenvoudige handelingen
Het schouwluikje is intact en kan heel eenvoudig verwijderd worden. Er is zelfs weinig of geen gereedschap voor nodig. Gebruik bij de verwijdering van het luikje enkel handgereedschap en de nodige persoonlijke beschermingsmiddelen: Wegwerpoverall type 5 of 6, veiligheidsschoenen, veiligheidsbril, handschoenen en een mondkap type FFP3 of een halfgelaatsmasker met filter type P3. Tape alle openingen (armen, benen,...) van de overall dicht. Vernevel en/of fixeer eerst de asbesttoepassing alvorens te verwijderen. Deponeer de asbesttoepassing in een daarvoor geschikte asbestafvalzak (bv: type big bag voor asbest). Vergeet bij de verwijdering van het luikje ook het kader niet!

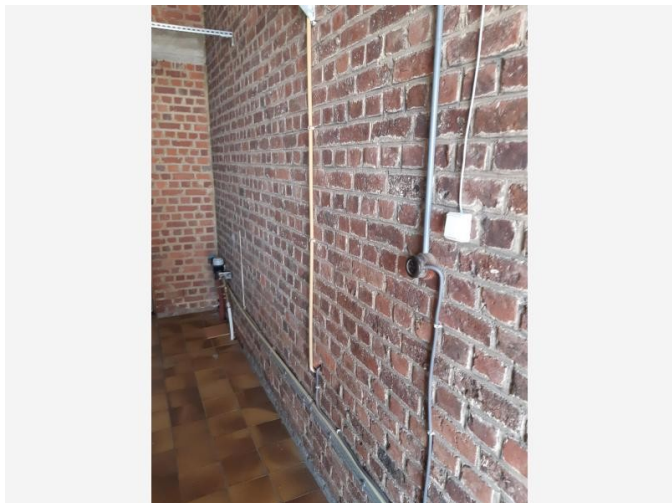
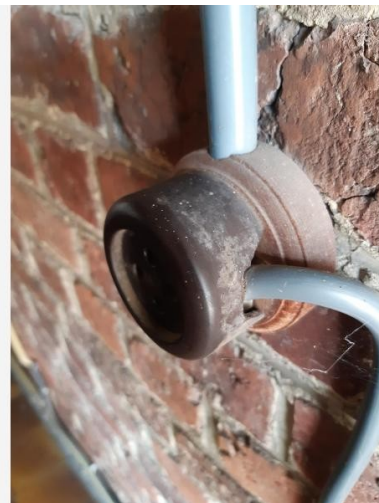
Het asbestmateriaal valt onder de mijlpaal van 2040.

Eindbeoordeling materiaalrisico	Verhoogd materiaalrisico en/of verhoogde kans op vezelvrijgave
---------------------------------	--

Gebondenheid	Categorie 1: hechtgebonden in oorsprong
Asbestsoort (vezeltype)	Crocidoliet aanwezig
Asbestconcentratie	Laag (< 50%)
Afschermingsgraad van het gehele materiaal	Geheel of deels (ook) vrij aan de binnenlucht
Toestand van het materiaal	Licht beschadigd, licht verweerd. Intact materiaal type Pical – asbestboard of categorie III 'gebondenheid'

Beschrijving	Oude schakelaars, stopcontacten en zekeringskasten
Omgeving	Binnen
Primaire drager	Communicatie en elektrische infrastructuur en uitrusting
Asbestmateriaal	Bakeliet behuizing van elektrische infrastructuur (schakelaars, schakelkasten, zekeringskasten) en eventueel dichtingen van zekeringen
Bindmiddel van asbestmateriaal	Kunststof of -hars
Gebondenheid op basis van bindmiddel	Hecht
Hoeveelheid (gewicht - aantal)	• 8,00 kg - 1 stuk

- Zorg voor een veilig beheer en verwijder dit asbestmateriaal wanneer het bij werken eenvoudig bereikbaar wordt. Controleer de toestand jaarlijks op wijzigingen.

- Eenvoudige handelingen: mag via doe-het-zelf of door werknemer(s) met opleidingsattest eenvoudige handelingen
De schakelkasten en schakelaars/stopcontacten zijn, wanneer niet meer in gebruik (bijvoorbeeld bij renovatie), gemakkelijk en zonder veel risico te demonteren. Deze toepassingen kunnen eenvoudig worden verwijderd zonder deze te beschadigen. Gebruik bij de verwijdering van deze toepassingen enkel handgereedschap en de nodige persoonlijke beschermingsmiddelen: Wegwerpoverall type 5 of 6, veiligheidsschoenen, veiligheidsbril, handschoenen en een mondmasker type FFP3 of een halfgelaatsmasker met filter type P3. Tape alle openingen (armen, benen,...) van de overall dicht. Vernevel en/of fixeer eerst de asbesttoepassing alvorens te verwijderen. Deponeer de asbesttoepassing in een daarvoor geschikte asbestafvalzak (bv: type big bag voor asbest).

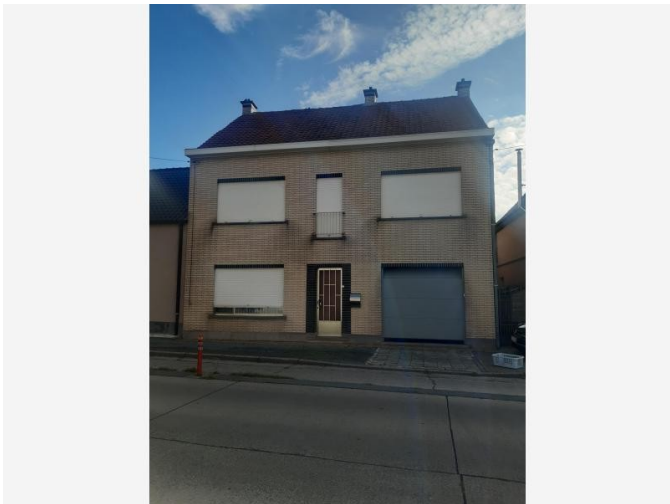
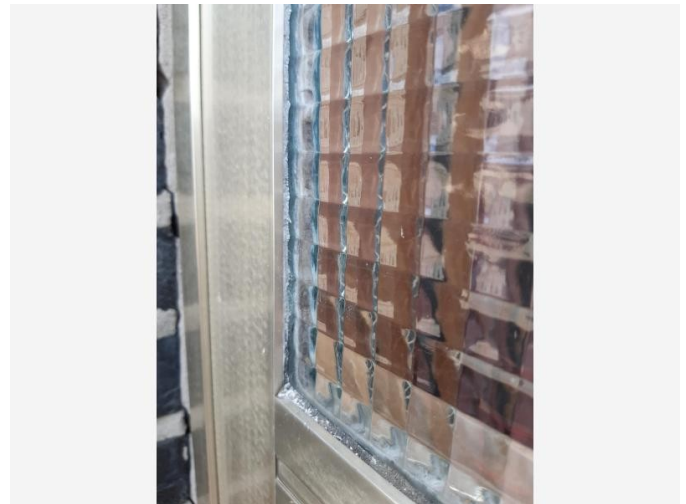
Het asbestmateriaal valt onder de mijlpaal van 2040.

Eindbeoordeling materiaalrisico	Laag materiaalrisico en/of verlaagde kans op vezelvrijgave
---------------------------------	--

Gebondenheid	Categorie 1: hechtgebonden in oorsprong
Asbestsoort (vezeltype)	Alleen chrysotiel
Asbestconcentratie	Laag (< 50%)
Afschermingsgraad van het gehele materiaal	Geheel of deels vrij aan de buitenlucht
Toestand van het materiaal	Licht beschadigd, licht verweerd. Intact materiaal type Pical – asbestboard of categorie III 'gebondenheid'

#	Type	Referentie	Resultaat
7.1	Puntmonster	Mastiek ramen vooraan	Chrysotiel

Beschrijving	Mastiek ramen vooraan
Omgeving	Buiten
Primaire drager	Wandopening verticaal (raam, deur, ...)

Asbestmateriaal	In-situ afwerkingslagen - Pasta, stopverf, voegsel, stopsel, vulsel, mastiek, kitten, ...
Bindmiddel van asbestmateriaal	Kitten, mastiek, pasta
Gebondenheid op basis van bindmiddel	Hecht
Hoeveelheid (gewicht - aantal)	<ul style="list-style-type: none"> • 3,00 kg - 1 stuk
Totaal gewicht	3,00 kg
Eenvoudig bereikbaar	Ja
Bevestigingswijze	<ul style="list-style-type: none"> • Verlijmd, ingegoten, versmeerd
Identificatiemethode	Vaststelling met monsternamen
Destructieve handeling voor identificatie	Nee
Opmerking	Alle ramen vooraan, behalve het groot raam in de living, bevatten asbesthoudende mastiek. 4 stuks, inclusief de voordeur.

- Zorg voor een veilig beheer. Vermijd het beschadigen van het asbestmateriaal. Controleer de toestand jaarlijks op wijzigingen.
- Zorg voor een veilig beheer en verwijder dit asbestmateriaal wanneer het bij werken eenvoudig bereikbaar wordt. Controleer de toestand jaarlijks op wijzigingen.

- Eenvoudige handelingen: mag via doe-het-zelf of door werknemer(s) met opleidingsattest eenvoudige handelingen
De mastiek is hard en bevindt zich aan de binnenzijde van het schrijnwerk. De mastiek kan niet direct eenvoudig met behulp van handgereedschap verwijderd worden uit het schrijnwerk. Het wordt aangeraden de toepassing in haar volledigheid te verwijderen. Het is dus best van het volledige raam en/of de deur te verwijderen. Vermijd zoveel als mogelijk het uit elkaar brokkelen van de mastiek. Tape eerst alle mastiek af alvorens de ramen en/of deuren te verwijderen. Gebruik bij de verwijdering van de ramen en deuren enkel handgereedschap en de nodige persoonlijke beschermingsmiddelen: Wegwerpoverall type 5 of 6, veiligheidsschoenen, veiligheidsbril, handschoenen en een mondmasker type FFP3 of een halfgelaatsmasker met filter type P3. Tape alle openingen (armen, benen,...) van de overall dicht. Vernevel en/of fixeer eerst de asbesttoepassing alvorens te verwijderen. Deponeer de asbesttoepassing in een daarvoor geschikte

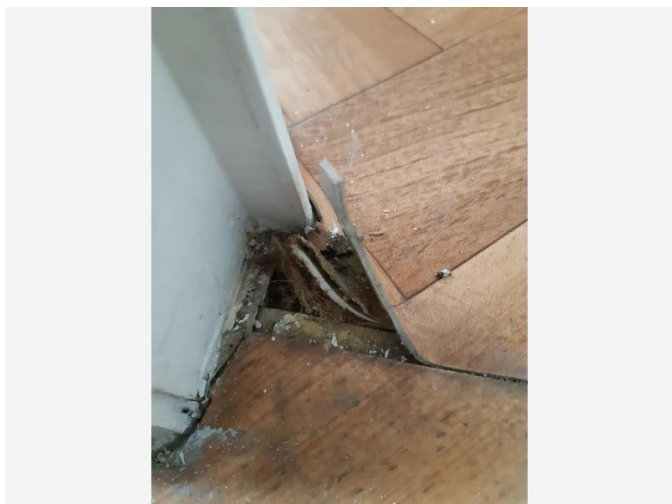
De vloerbekleding bestaat uit 2 lagen. Een soepele bovenlaag van linolium en een onderlaag van een iets hardere vloerbekleding met jutte onderaan. Beide lagen zijn niet-asbestverdacht.

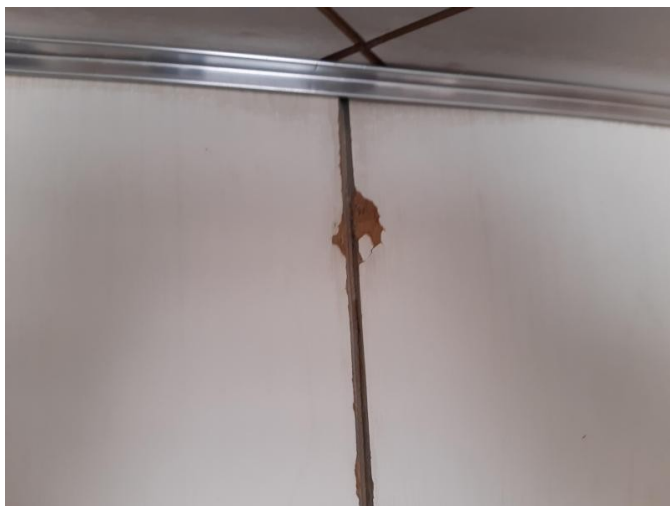
De wanden in de keuken zijn opgebouwd uit houtvezel platen. Deze platen zijn niet-asbesthoudend.

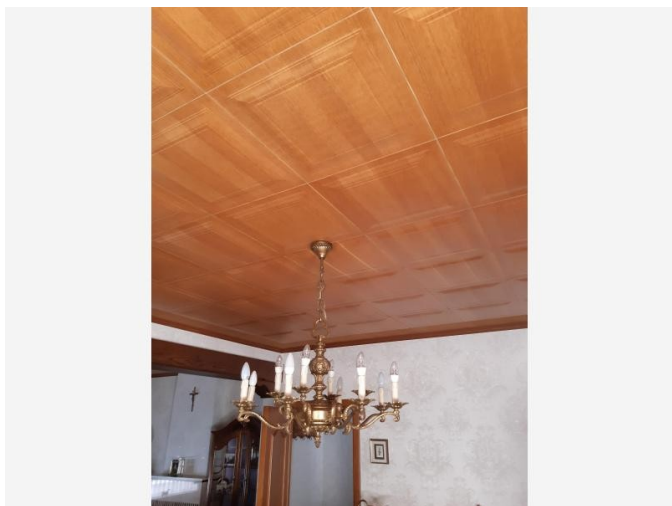
De rest van de plafonds in de woning zijn houten plafonds, planchetten en/of houten panelen.

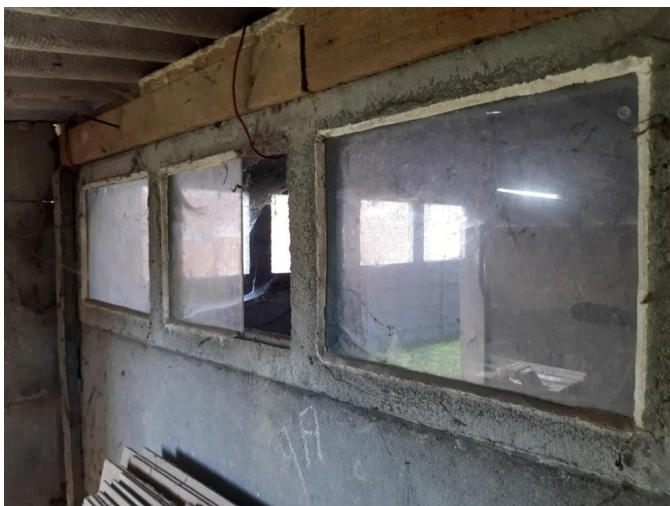
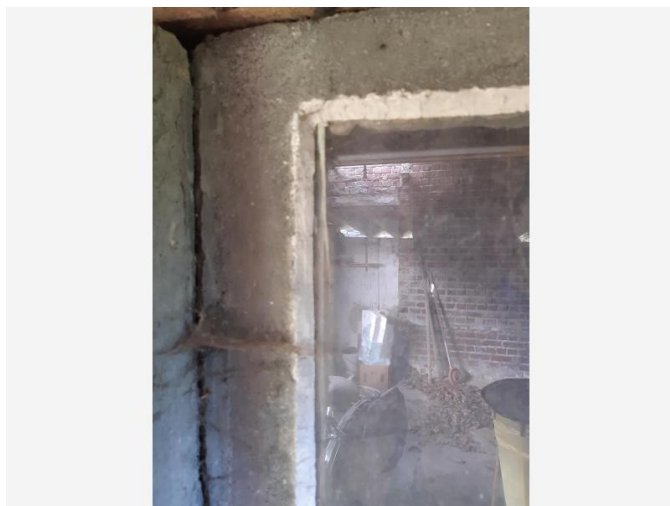
Geen asbest

#	Type	Referentie	Resultaat
11.1	Puntmonster	Mastiek ramen berging/stal/tuinhuis	Geen asbest

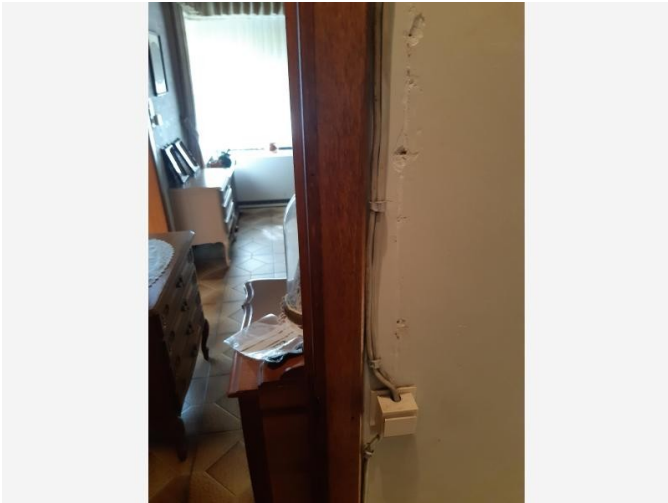
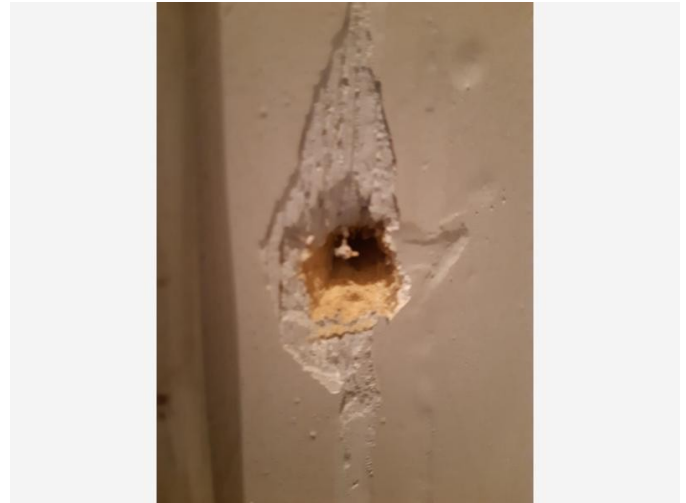
Geen asbest

#	Type	Referentie	Resultaat
12.1	Mengmonster	Pleisterwerk muren	Geen asbest

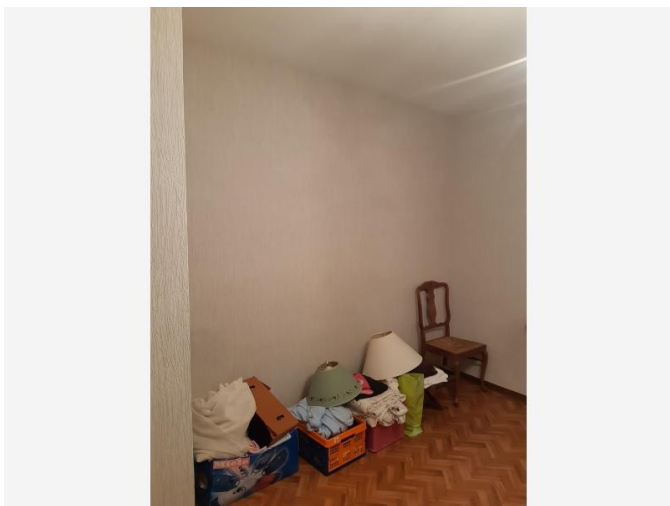
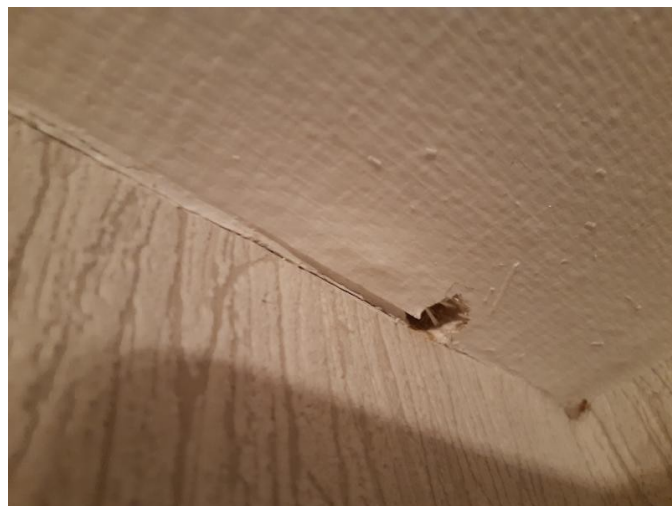
Fiche 13: Pleisterwerk plafonds

Geen asbest

#	Type	Referentie	Resultaat
13.1	Mengmonster	Pleisterwerk plafonds	Geen asbest
