# Asbestinventarisatetest

Dries 106, 9550 Herzele

Attestnummer : 20260421-000002.000

Uitgegeven op : 21.04.2026

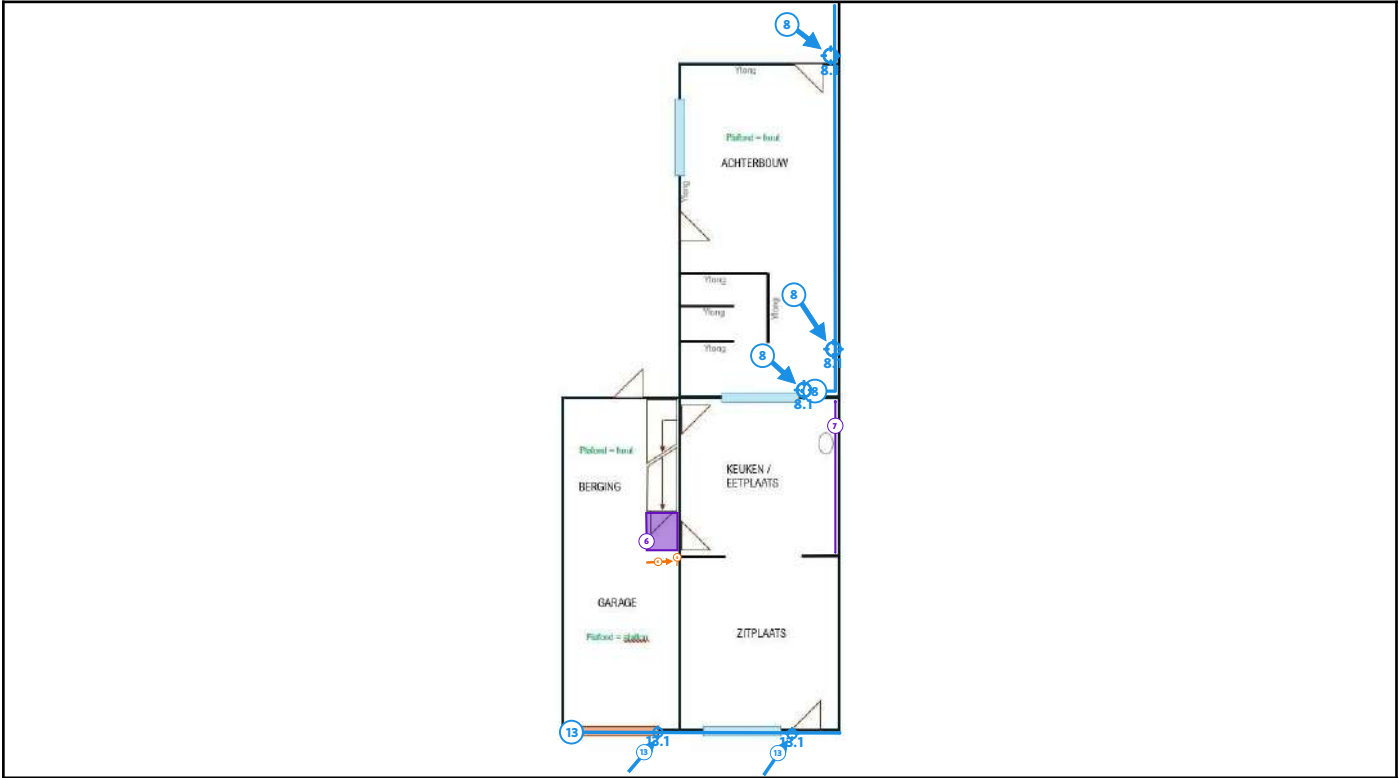
# Plan 1.2: Dries 106 - GV

| Beschrijving | Type | Actie |
|---|---|---|
| 4. Bakeliet | Asbestmateriaal | <a href="#">Verwijderen</a> |

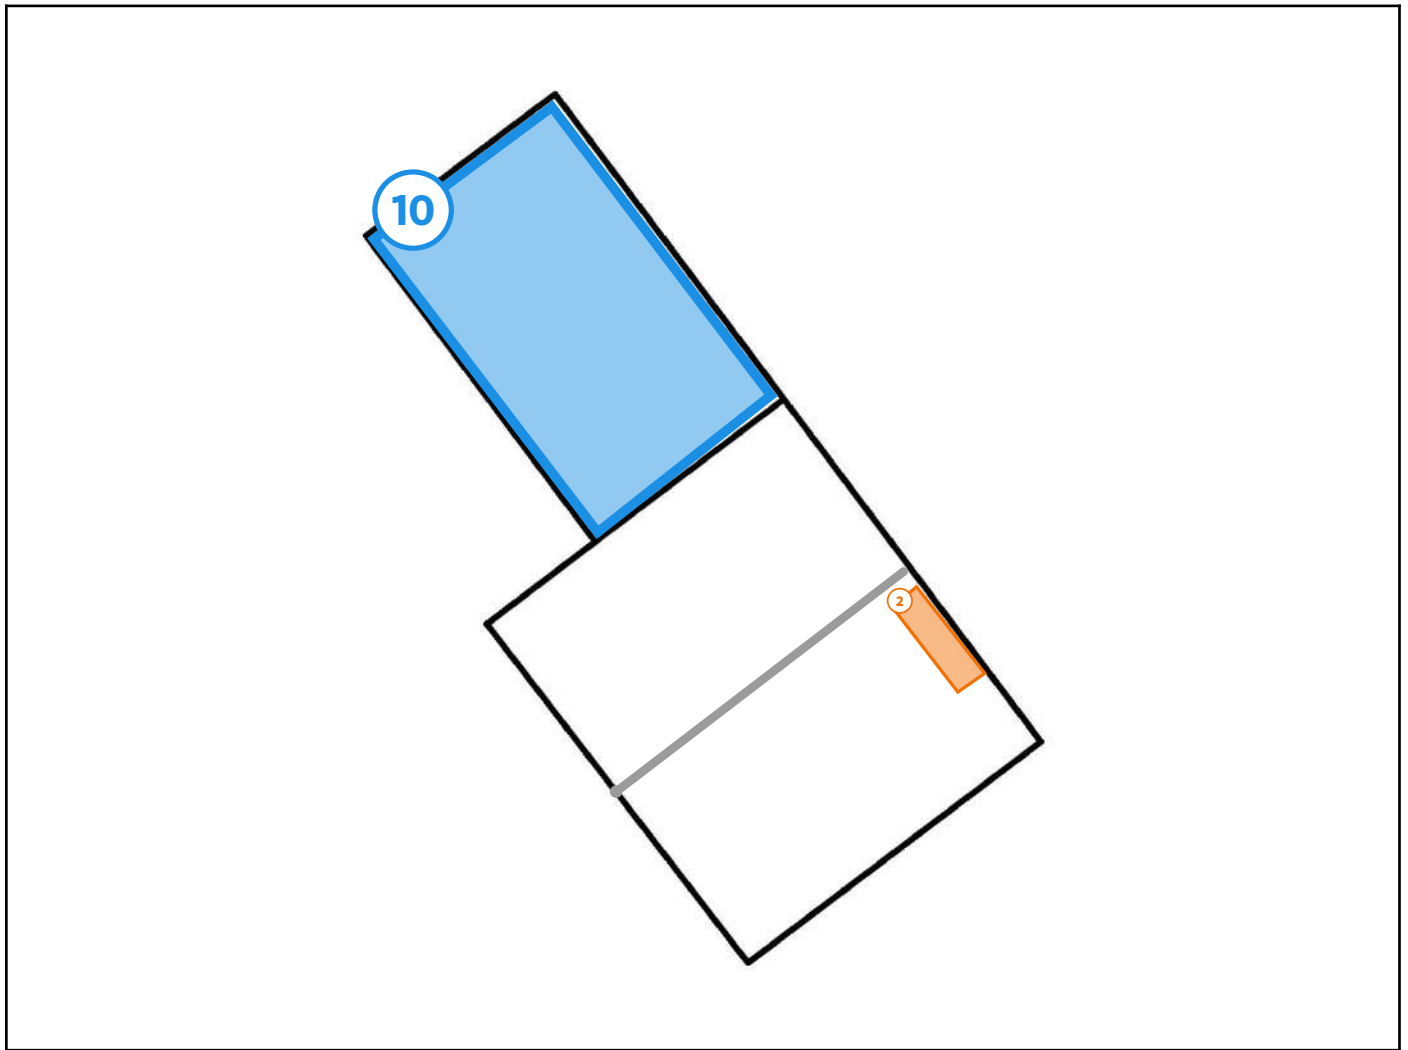
## Plan 1.14: Dries 106 plan

| Beschrijving | Type | Actie |
|---|---|---|
| 2. Roofing - Hoofddak | Asbestmateriaal | <a href="#">Verwijderen</a> |

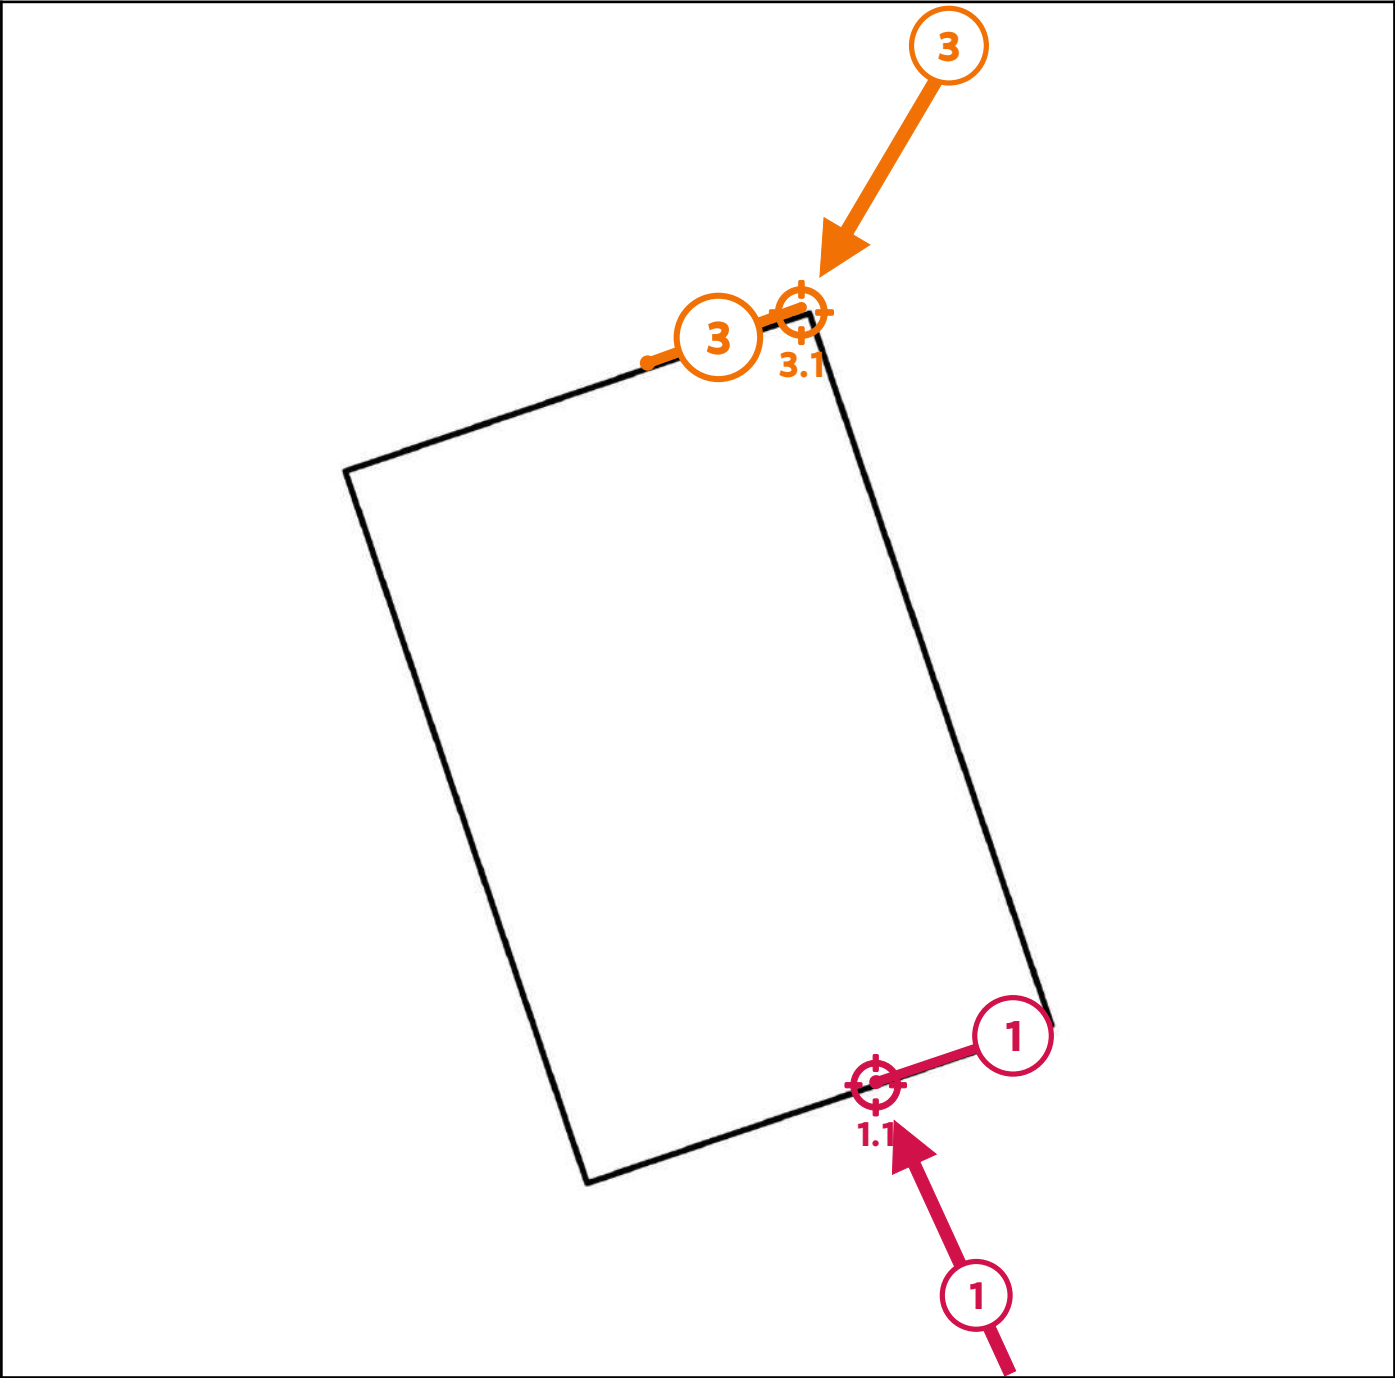
# Plan 2.1: Bijgebouw plan

| Beschrijving | Type | Actie |
|---|---|---|
| 1. Cementplaat | Asbestmateriaal | Dringend verwijderen |

| 3. Golfplaten | Asbestmateriaal | <a href="#">Verwijderen</a> |

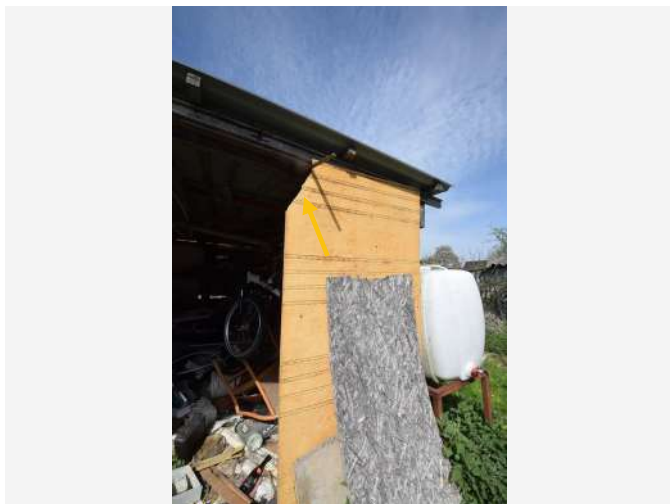
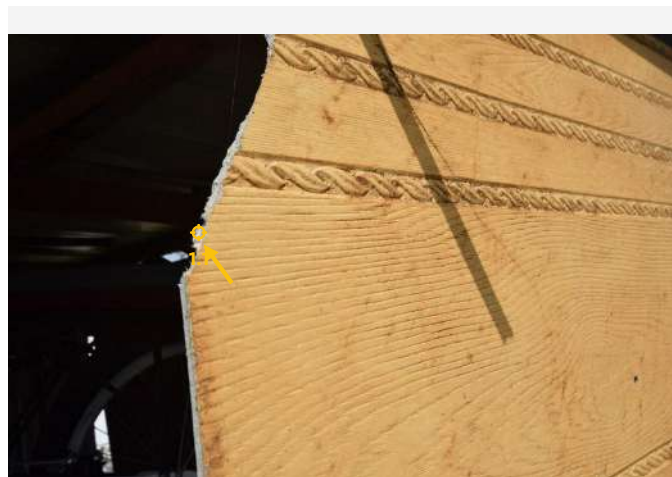
| Eindbeoordeling materiaalrisico | Hoog materiaalrisico en/of hoge kans op vezelvrijgave |

| Asbestsoort (vezeltype) | Crocidoliet aanwezig |
| Toestand van het materiaal | Zwaar beschadigd, zwaar verweerd |

| # | Type | Referentie | Resultaat |
|---|---|---|---|
| 1.1 | Puntmonster | PM04 | Chrysotiel, Crocidoliet |

| Beschrijving | Cementplaat |

**Dringend verwijderen**

- Zorg voor een veilig beheer. Vermijd het beschadigen van het asbestmateriaal. Controleer de toestand jaarlijks op wijzigingen.
- Verwijder dit asbestmateriaal zo snel mogelijk. Volg de toestand goed op.

- Eenvoudige handelingen: mag via doe-het-zelf of door werknemer(s) met opleidingsattest eenvoudige handelingen  
Het onbeschadigd materiaal dient in zijn geheel te worden verwijderd zonder te beschadigen. Gebruik goede Persoonlijke BeschermingsMiddelen (PBM) voor handelingen met asbesthoudende toepassingen (o.a. masker met P3 filter). Indien materiaal beschadigd of onbeschadigd verwijderen onmogelijk is, laten verwijderen door erkend asbestverwijderaar. Het asbestafval dubbel verpakt aanbieden aan een erkend inzamelaar of verwerker (containerpark, erkende stortplaats of IHM). Meer info kan u vinden op de website: OVAM: <https://ovam.vlaanderen/wie-mag-wat-verwijderen>

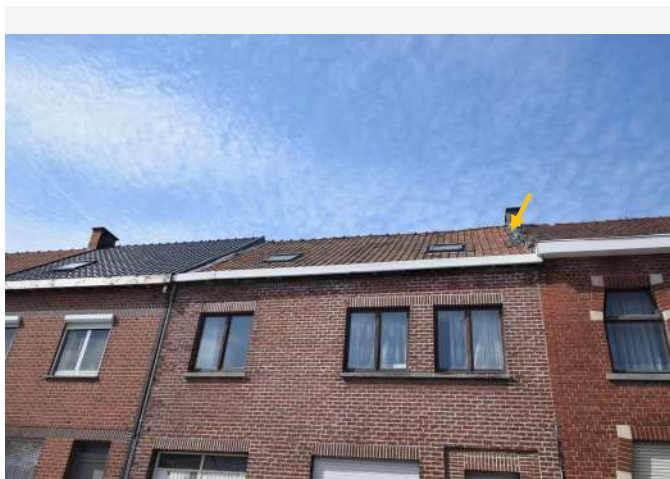
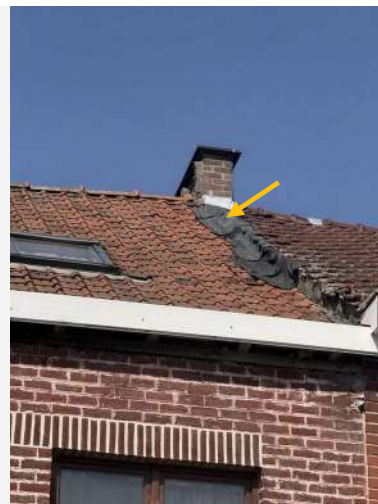
| Eindbeoordeling materiaalrisico | Verhoogd materiaalrisico en/of verhoogde kans op vezelvrijgave |

| Asbestsoort (vezeltype) | Alleen chrysotiel aanwezig |
| Toestand van het materiaal | Matig beschadigd, matig verweerd |

| Beschrijving | Roofing - Hoofddak |

Verwijderen

- Zorg voor een veilig beheer. Vermijd het beschadigen van het asbestmateriaal. Controleer de toestand jaarlijks op wijzigingen.
- Voer bijkomende staalname(s) uit.

- Eenvoudige handelingen: mag via doe-het-zelf of door werknemer(s) met opleidingsattest eenvoudige handelingen  
Dit materiaal enkel verwijderen door werknemers met opleidingsattest eenvoudige handelingen en niet via doe-het-zelf.

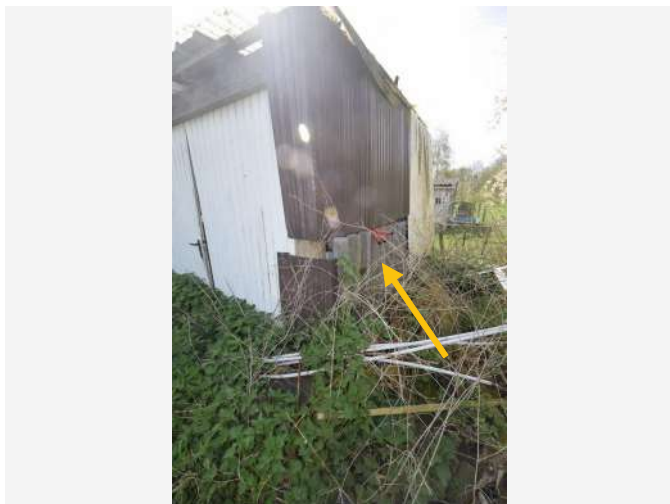
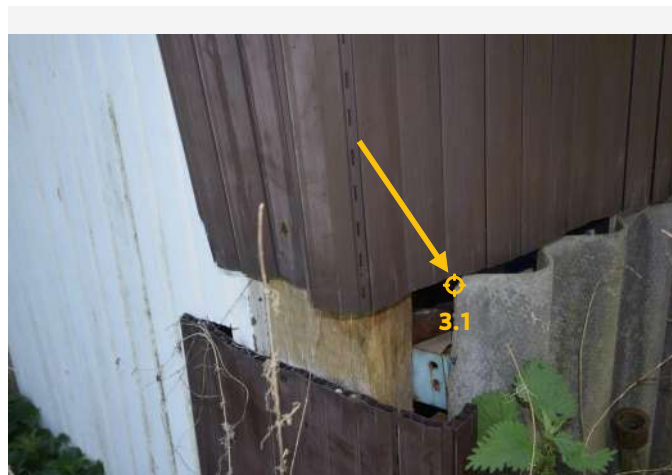
| Eindbeoordeling materiaalrisico | Verhoogd materiaalrisico en/of verhoogde kans op vezelvrijgave |

| Asbestsoort (vezeltype) | Alleen chrysotiel aanwezig |

Verwijderen

- Zorg voor een veilig beheer. Vermijd het beschadigen van het asbestmateriaal. Controleer de toestand jaarlijks op wijzigingen.
- Hemelwater dat afspoelt van asbestcement daken of gevels kan asbestdeeltjes bevatten. Gebruik het enkel voor gesloten circuits (bv. spoelen toiletten). Reinig na het vervangen van het dak of de gevel de dakgoten en regenwaterput of -ton om asbesthoudend sediment of slib te verwijderen

- Eenvoudige handelingen: mag via doe-het-zelf of door werknemer(s) met opleidingsattest eenvoudige handelingen  
Het onbeschadigd materiaal dient in zijn geheel te worden verwijderd zonder te beschadigen. Gebruik goede Persoonlijke BeschermingsMiddelen (PBM) voor handelingen met asbesthoudende toepassingen (o.a. masker met P3 filter). Indien materiaal beschadigd of onbeschadigd verwijderen onmogelijk is, laten verwijderen door erkend asbestverwijderaar. Het asbestafval dubbel verpakt aanbieden aan een erkend inzamelaar of verwerker (containerpark, erkende stortplaats of IHM). Meer info kan u vinden op de website: OVAM: <https://ovam.vlaanderen/wie-mag-wat-verwijderen>

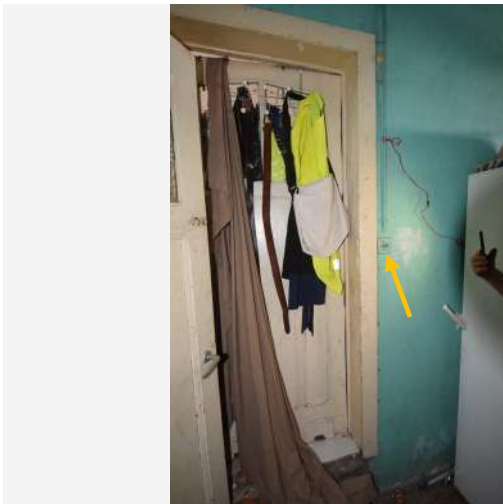
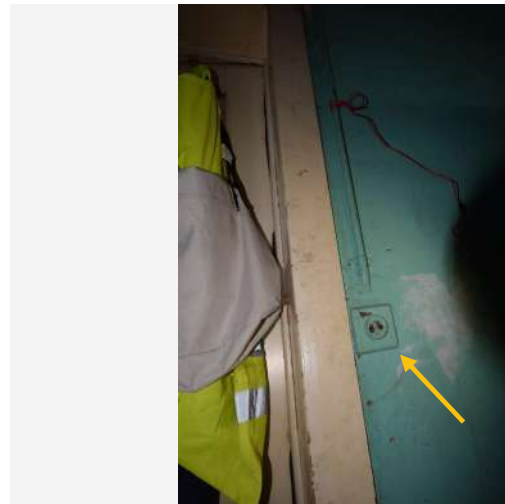
| Identificatiemethode | <p>De asbestdeskundige beoordeelt het materiaal als asbestverdacht en dus asbesthoudend, en dit zonder monstername.</p> <p>Motivatie: De monstername brengt andere schade aan dan schade die inherent is aan de monstername.</p> |
