Asbestinventarisatietest

Palmstraat 22/0003, 2950 Kapellen

Attestnummer : 20241223-000436.000

Uitgegeven op : 23.12.2024

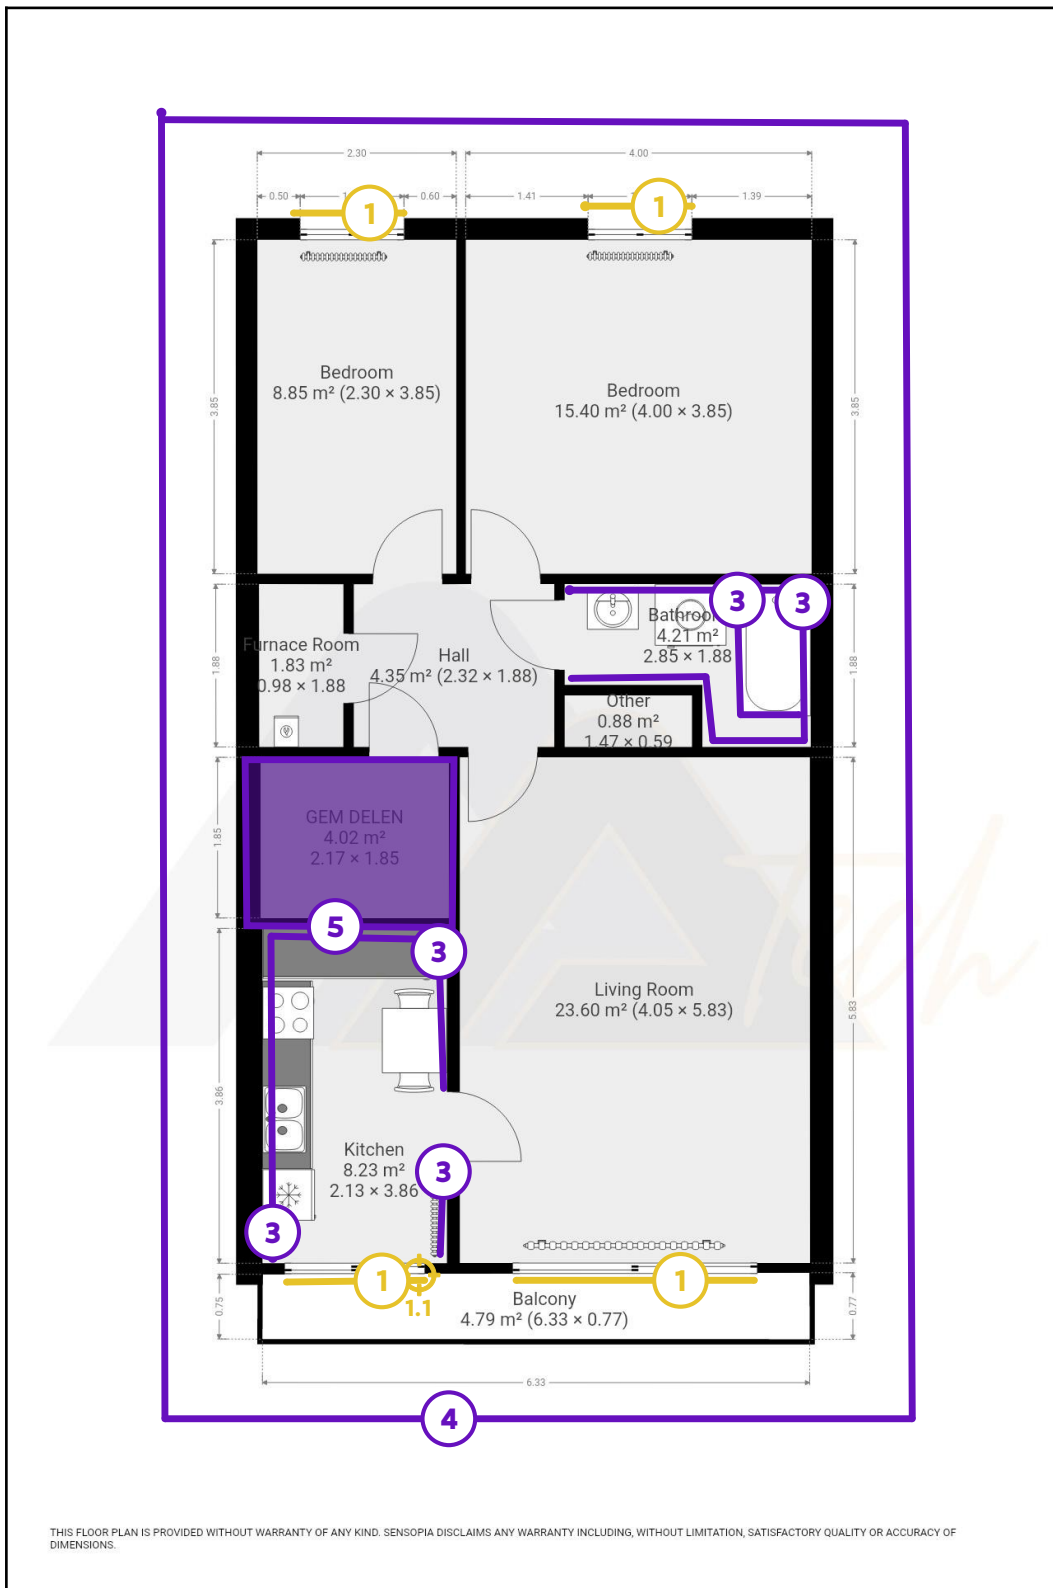
Plan 1.4: grondplan app algemeen

1. mastiek rond alu schrijnwerk	Asbestmateriaal	Zorgvuldig beheren
1.1 Code: PM003	Puntmonster	-
3. Lijm faiencetegels	Advies	-
4. niet-destructief onderzoek	Advies	-
5. gemeenschappelijke delen niet onderzocht	Advies	-

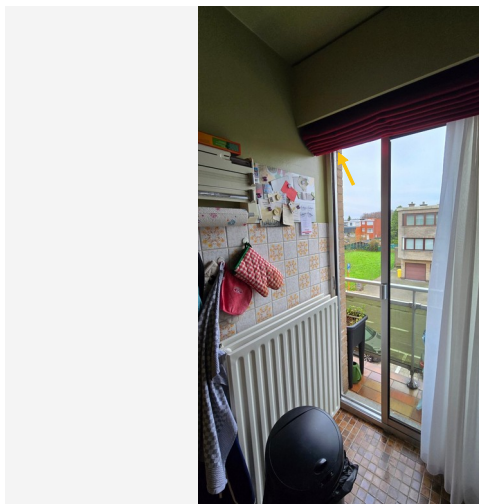
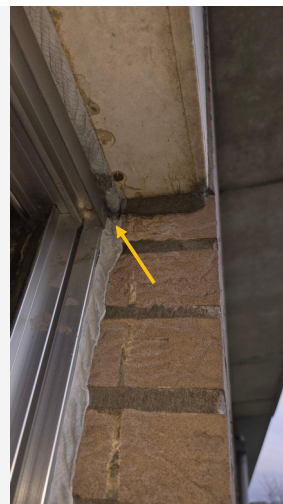
Eindbeoordeling materiaalrisico	Laag materiaalrisico en/of verlaagde kans op vezelvrijgave
---------------------------------	--

Gebondenheid	Categorie 1: hechtgebonden in oorsprong
Asbestsoort (vezeltype)	Alleen chrysotiel
Asbestconcentratie	Laag (< 50%)
Afschermingsgraad van het gehele materiaal	Geheel of deels vrij aan de buitenlucht
Toestand van het materiaal	Licht beschadigd, licht verweerd. Intact calciumsilicaatmateriaal of categorie III 'gebondenheid'

#	Type	Referentie	Resultaat
1.1	Puntmonster	PM003	Chrysotiel

Beschrijving	mastiek rond alu schrijnwerk
Omgeving	Buiten
Primaire drager	Wandopening verticaal (raam, deur, ...)
Asbestmateriaal	In-situ afwerkingslagen - Pasta, stopverf, voegsel, stopsel, vulsel, mastiek, kitten, ...
Bindmiddel van asbestmateriaal	Kitten, mastiek, pasta
Gebondenheid op basis van bindmiddel	Hecht
Hoeveelheid (gewicht - aantal)	<ul style="list-style-type: none">• 5,00 kg - 1 stuk
Totaal gewicht	5,00 kg
Eenvoudig bereikbaar	Ja
Bevestigingswijze	<ul style="list-style-type: none">• Verlijmd, ingegoten, versmeerd
Identificatiemethode	Vaststelling met monstername
Destructieve handeling voor identificatie	Nee
Opmerking	<p>De hoeveelheid is een schatting.</p> <p>Het betreft de grijze mastiek rond de aluminium ramen en schuiframen. Puntstaal werd genomen aan het schuifraam van de keuken.</p> <p>Indicatief: geschatte hoeveelheid asbest volgens laboanalyse: Chrysotiel 2% (m/m) - 5% (m/m)</p>

- Zorg voor een veilig beheer. Vermijd het beschadigen van het asbestmateriaal. Controleer de toestand jaarlijks op wijzigingen.
- Verwijder dit asbestmateriaal zo snel mogelijk. Volg de toestand goed op.

- Eenvoudige handelingen: enkel door erkend asbestverwijderaar
Indien hechtgebonden materiaal niet kan worden verwijderd zonder beschadiging en emissierisico, dient dit te worden uitgevoerd door een erkend asbestverwijderaar, al dan niet met bijkomende maatregelen. De verwijderaar bepaalt de te nemen maatregelen en de correcte methodiek. Een lijst van erkende asbestverwijderaars kan u vinden via deze link: <https://werk.belgie.be/nl/erkenningen/erkenning-asbest-bedrijven-erkend-voor-afbraak-verwijderingswerken> meer info over asbestverwijdering: <https://ovam.vlaanderen.be/wie-mag-wat-verwijderen> meer info over asbestverwijdering: <https://ovam.vlaanderen.be/wie-mag-wat-verwijderen>

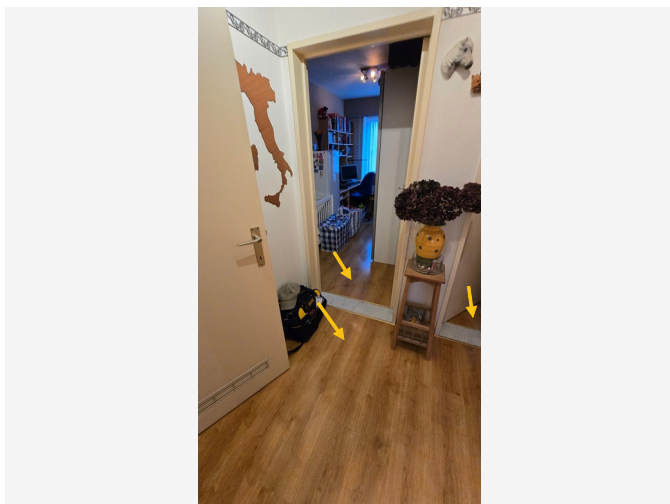
Alle vloeren werden geïnspecteerd en niet-asbestverdacht bevonden. Dmv niet-destructief onderzoek kon niet worden waargenomen / geïnspecteerd wat er zich onder de vloeren bevindt.

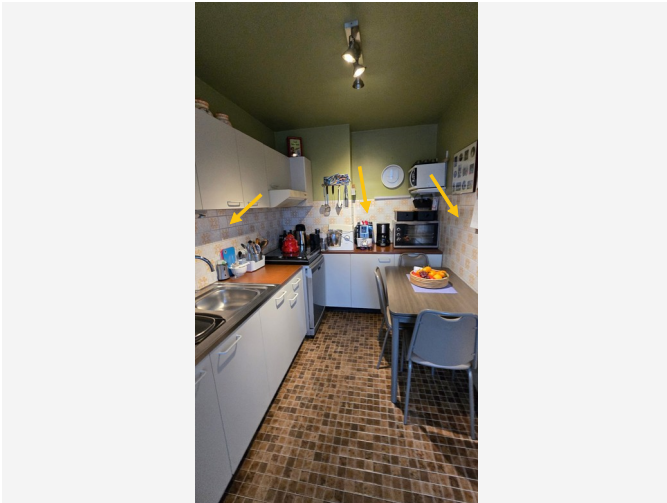
De lijm waarmee faiencetegels vroeger werden bevestigd, bevatte vaak asbest. Alvorens deze te verwijderen/vervangen, is het aangewezen deze te laten onderzoeken om de aanwezigheid van asbest te kunnen vaststellen, al dan niet uit te sluiten.

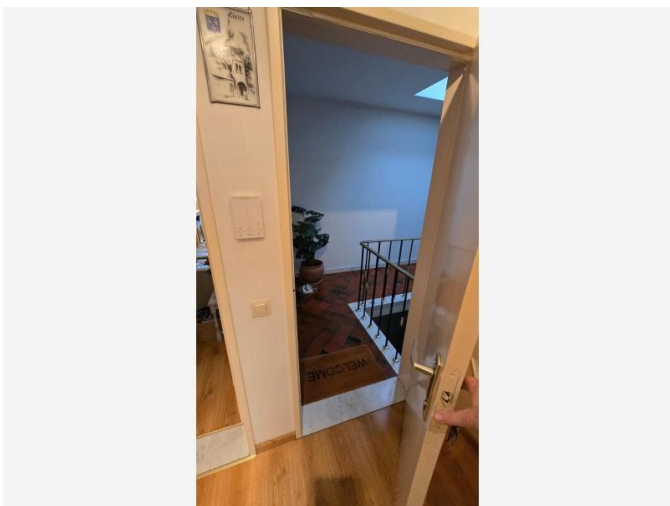
Voor de gemeenschappelijke delen werd geen opdracht gegeven. Deze maken geen deel uit van de inspectiezone. Dit betreft ondermeer het dak, de buitengevel, gang(en) en traphal(len) op alle niveau's. (Ramen appartement = privaatief)

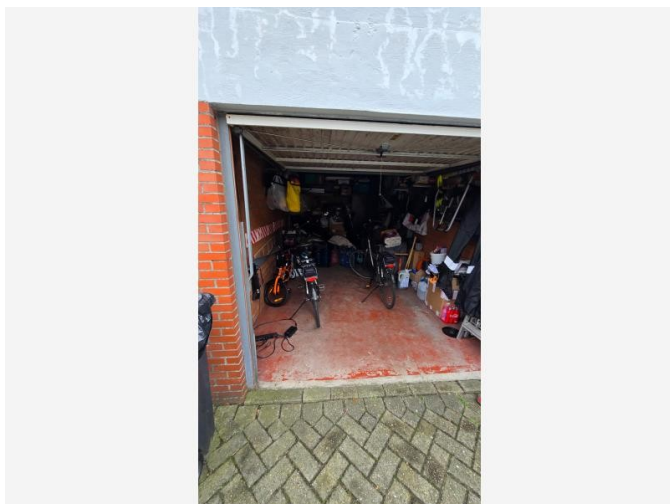
In en om de garage werden geen asbestverdachte materialen aangetroffen. Het dak van de garage behoort tot de gem. delen en dient in het desbetreffende attest te worden opgenomen.

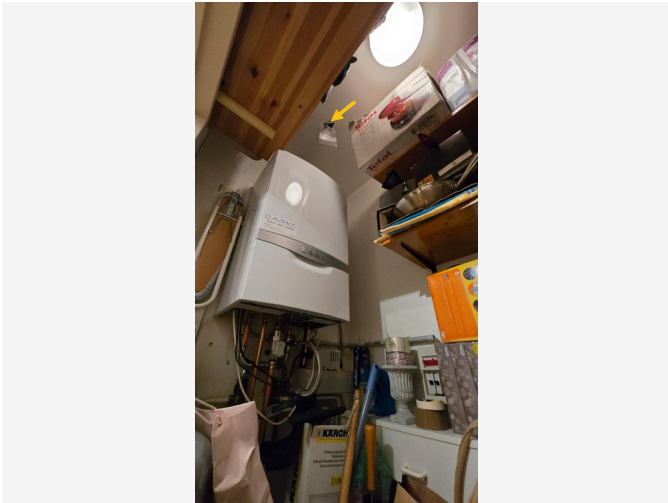
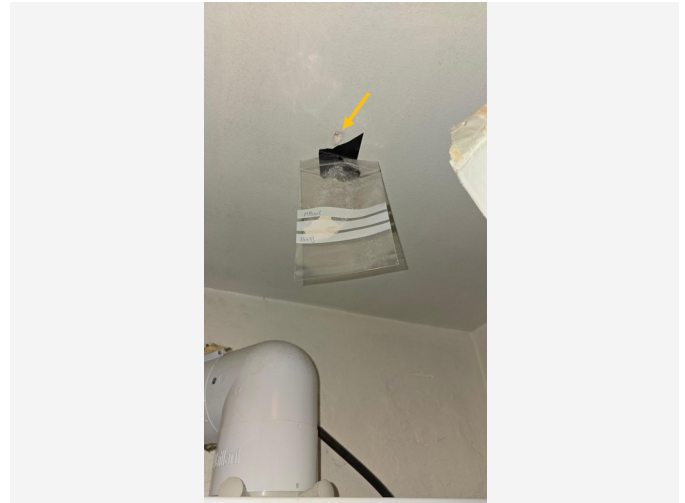
Fiche 7: Pleisterwerk plafonds

Geen asbest

#	Type	Referentie	Resultaat
7.1	Mengmonster	MM002	Geen asbest

Beschrijving	Pleisterwerk plafonds
Omgeving	Binnen
Primaire drager	Plafond
Bindmiddel van materiaal	Gips - kalk
Gebondenheid op basis van bindmiddel	Niet-hechtgebonden
Hoeveelheid (oppervlakte - dikte - aantal)	• 95,00 m ² - 1,00 cm - 1 stuk
Totaal volume	0,95 m ³
Identificatiemethode	Vaststelling met monsternamen
Destructieve handeling voor identificatie	Nee
Opmerking	De hoeveelheid is een schatting.

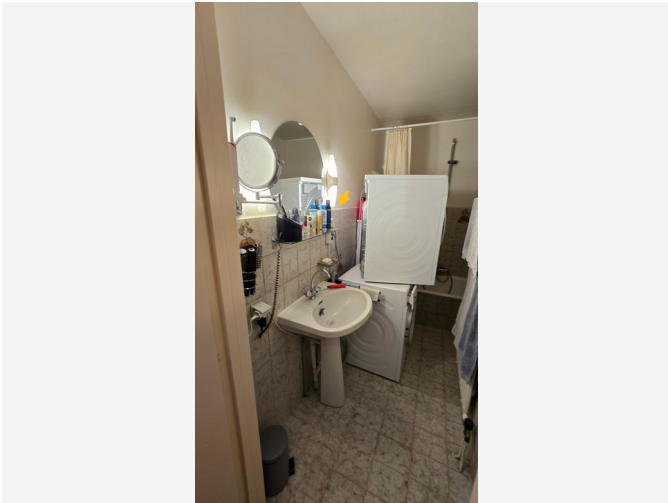
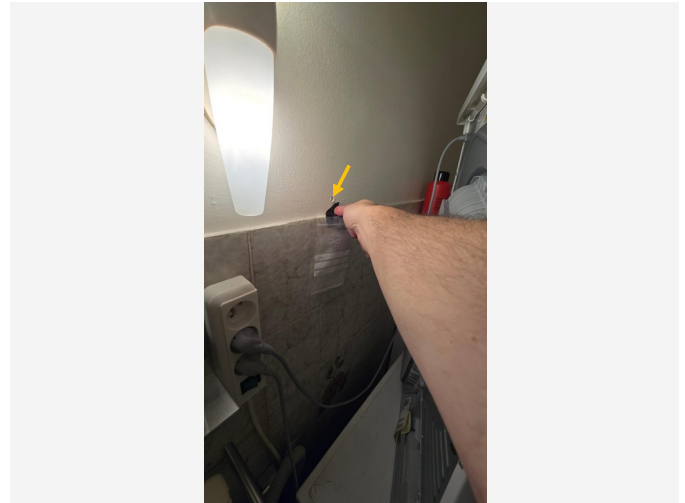
Fiche 8: Pleisterwerk muren

Geen asbest

#	Type	Referentie	Resultaat
8.1	Mengmonster	MM001	Geen asbest

Beschrijving	Pleisterwerk muren
Omgeving	Binnen
Primaire drager	Binnenwand
Bindmiddel van materiaal	Gips - kalk
Gebondenheid op basis van bindmiddel	Niet-hechtgebonden
Hoeveelheid (oppervlakte - dikte - aantal)	• 225,00 m ² - 1,00 cm - 1 stuk
Totaal volume	2,25 m ³
Identificatiemethode	Vaststelling met monsternamen
Destructieve handeling voor identificatie	Nee
Opmerking	De hoeveelheid is een schatting
