**Hugo SIMON** – Ingénieur en stabilité

## **DOCUMENT TECHNIQUE : Rapport d'expertise – 2025-034-** [REDACTED]

- Référence interne : 2025-034-[REDACTED]
- Client : Mme. [REDACTED]
- Sujet : Fissures en façade avant et désordre en toiture  
Rue de la Troupette, 44  
B-7170 Manage

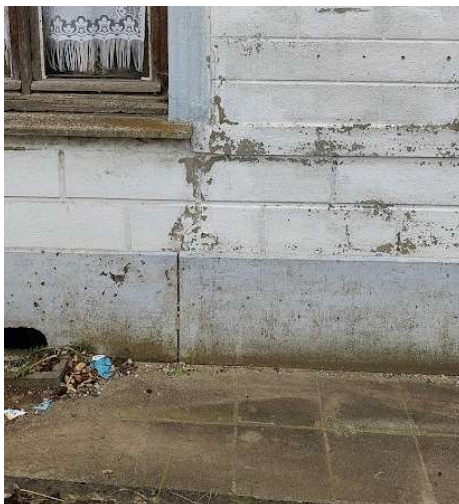
- Photo 1 :

### **A. Désordre 1 : Fissuration en façade avant. → c.f. photos 1 à 3**

⇒ Description : Lors de l'inspection visuelle extérieure, plusieurs fissures ont été relevées en façade avant du bâtiment. Ces fissures, pour la plupart verticales ou légèrement obliques, se trouvent principalement autour des ouvertures (fenêtres et portes) ainsi qu'au niveau de certains raccords entre éléments de maçonnerie. Leurs dimensions restent minimales et aucune d'entre elles ne montre de signes d'effritement, d'humidité ou de mouvement actif.

À l'intérieur du bâtiment, aucune trace de fissuration correspondante n'a été constatée, ce qui confirme que les fissures observées ne sont pas traversantes et n'affectent pas l'ensemble de l'épaisseur des murs porteurs. Par ailleurs, les éléments de second œuvre (plafonds, chambranles, revêtements intérieurs) ne présentent pas de déformation ni de décollement apparent.

⇒ Piste principale : Les fissures constatées sont typiques des effets du vieillissement d'un bâtiment ancien : retrait et dilatation des matériaux, mouvements différentiels mineurs des fondations, ou encore effet des conditions climatiques répétées. Elles peuvent également résulter :

Aucune pathologie structurelle grave n'est suspectée en l'état.

⇒ Solution envisageable : Aucune intervention structurelle n'est nécessaire.

- réaliser un relevé photographique avec repères (dates, mesures) afin de suivre l'évolution éventuelle des fissures
- effectuer un contrôle visuel périodique, notamment après l'hiver ou un épisode climatique extrême
- prévoir un rejointoiement local ou une réfection esthétique (enduit, peinture) pour assurer l'étanchéité de la façade et éviter toute infiltration d'eau de pluie

Si aucune évolution n'est constatée dans les 6 mois suivant la visite, les fissures peuvent être considérées non-structurelles.
