Asbestinventarisatetest

Narcisstraat 2, 9000 Gent

Attestnummer : 20240927-000035.000

Uitgegeven op : 27.09.2024

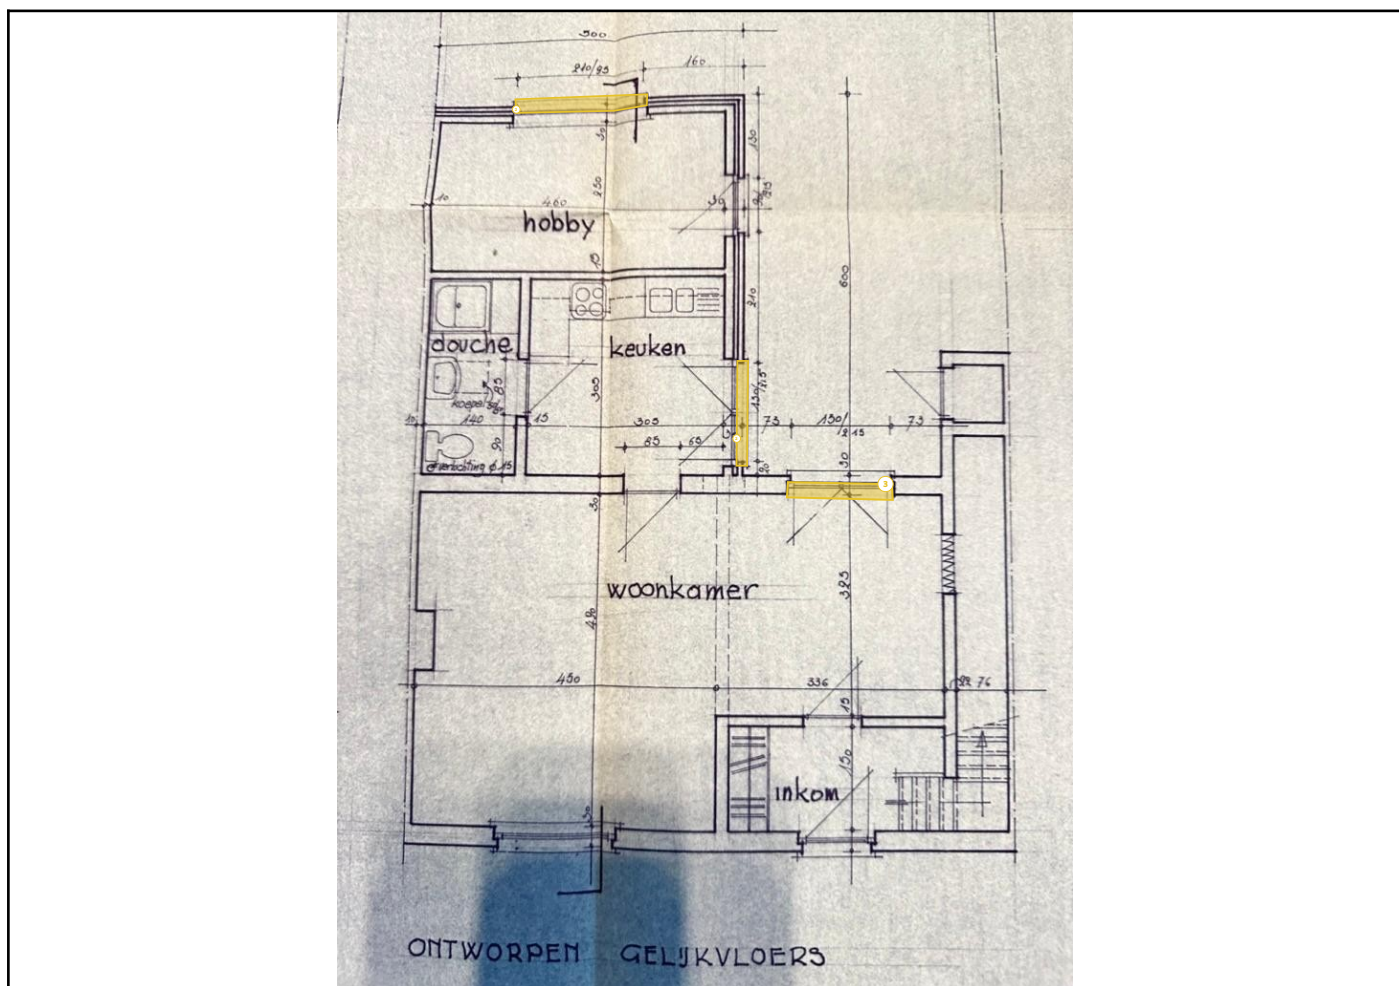
Plan 1.3: Gelijkvloers

Beschrijving	Type	Actie
2. Venstertabletten asbestcement	Asbestmateriaal	Zorgvuldig beheren
3. Massal dorpel	Asbestmateriaal	Zorgvuldig beheren

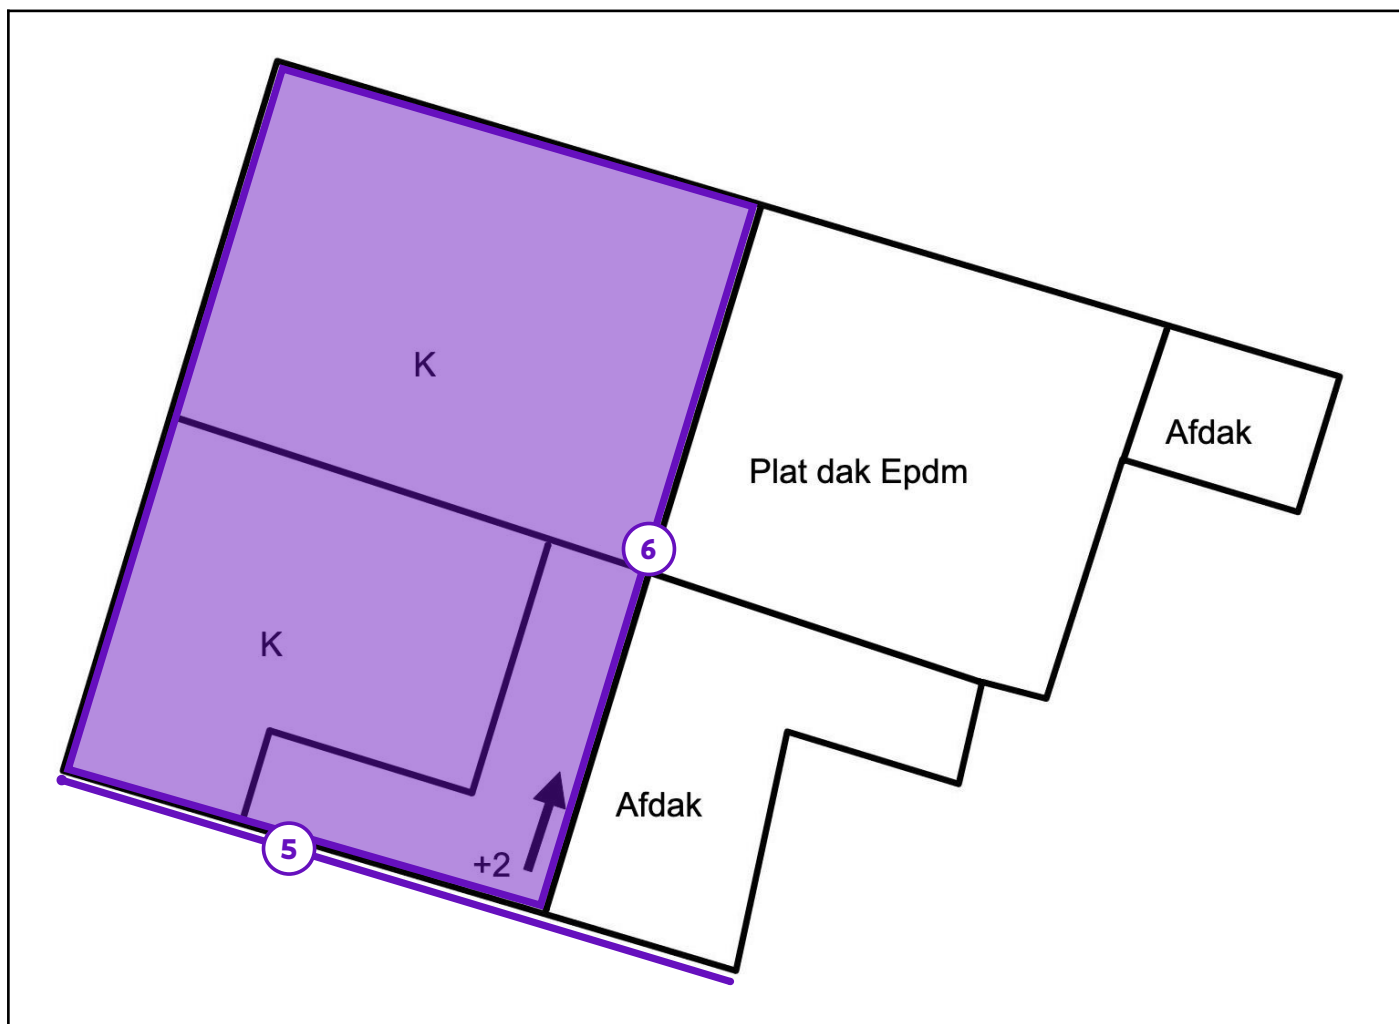
Plan 1.5: Verdieping +1

Beschrijving	Type	Actie
5. Zijgevel leien gebuur	Advies	-
6. Geen pleister plafonds	Advies	-

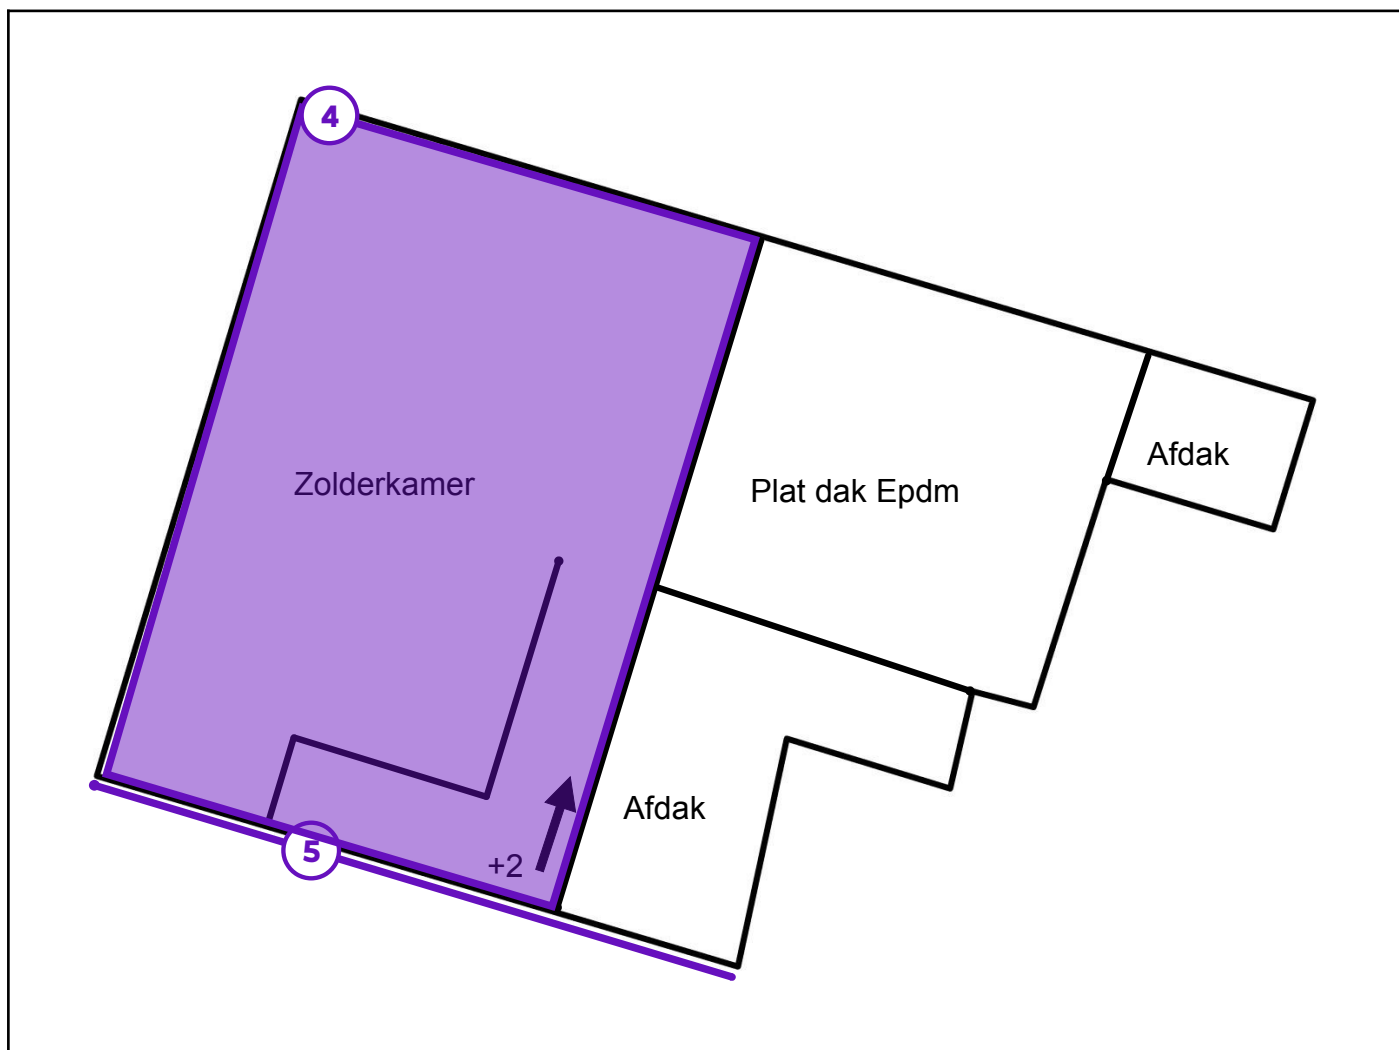
Plan 1.6: Dakverdieping

Beschrijving	Type	Actie
4. Inspectie onderdak	Beperking	-
5. Zijgevel leien gebuur	Advies	-

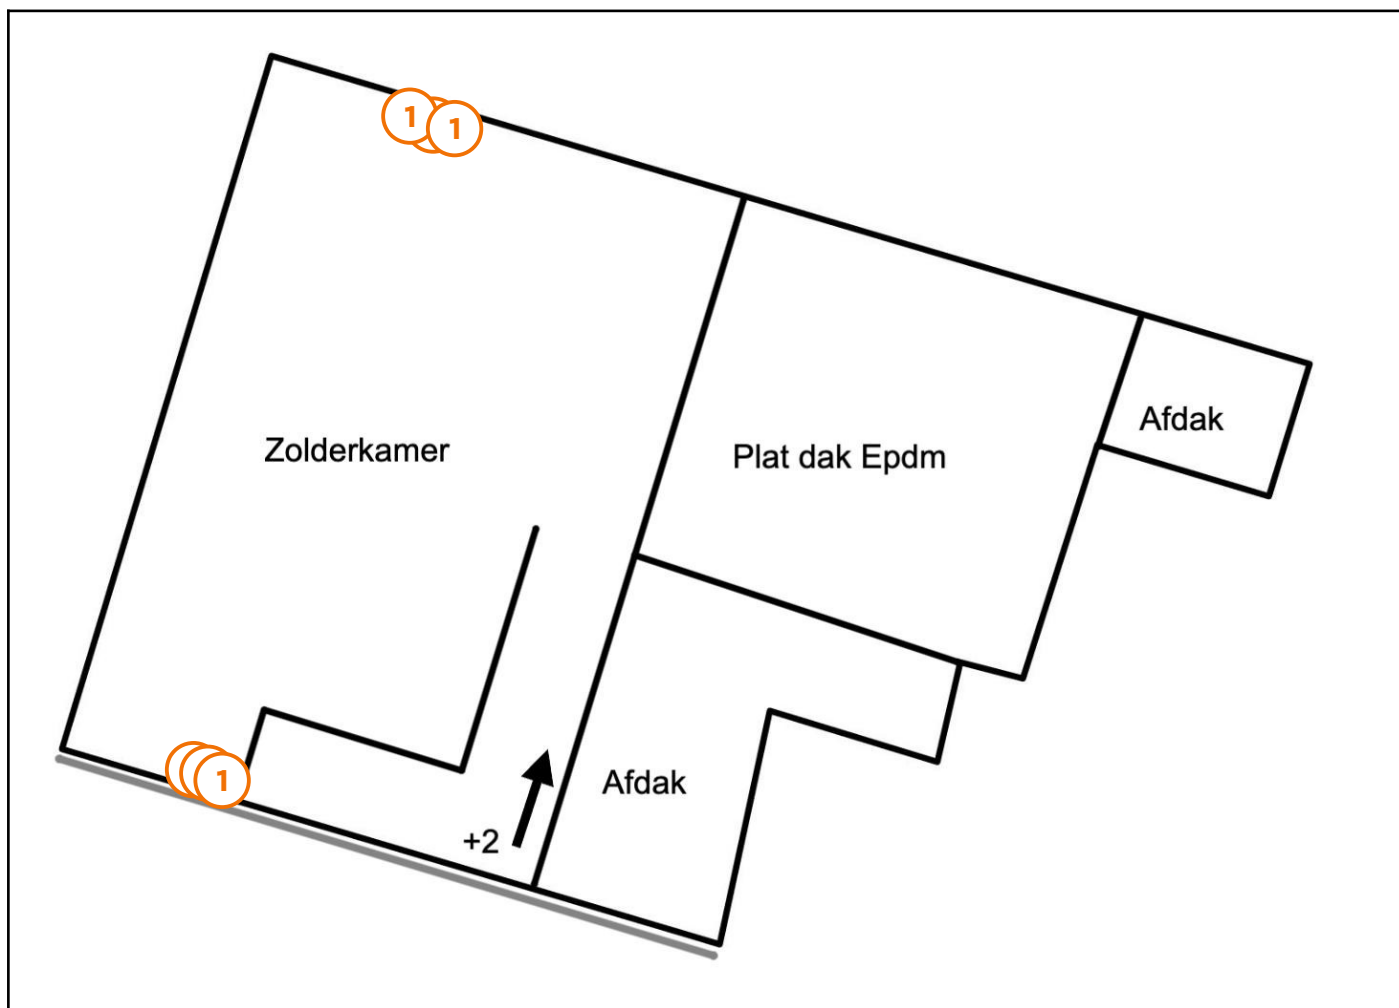
Plan 1.7: Dakverdieping

Beschrijving	Type	Actie
1. Schouwbuizen asbestcement	Asbestmateriaal	Verwijderen

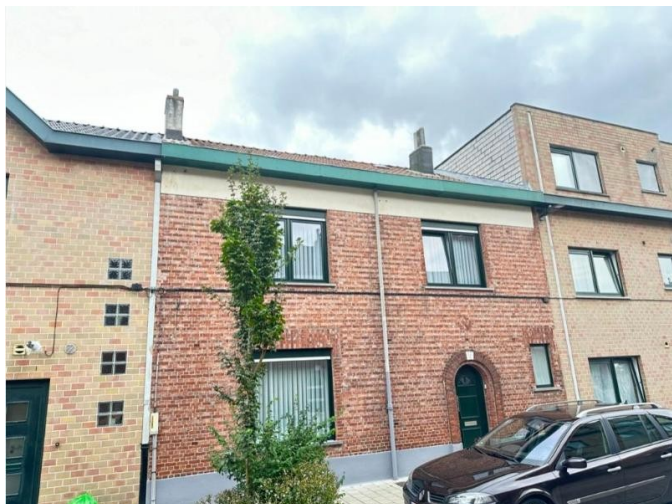
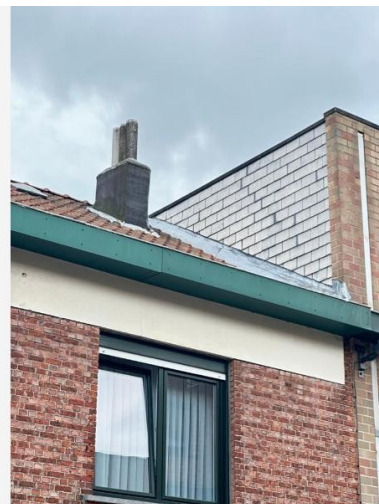
Het asbestmateriaal valt onder de mijlpaal van 2034.

Verwijderen

Eindbeoordeling materiaalrisico	Verhoogd materiaalrisico en/of verhoogde kans op vezelvrijgave
---------------------------------	--

Gebondenheid	Categorie 1: hechtgebonden in oorsprong
Asbestsoort (vezeltype)	Crocidoliet aanwezig
Asbestconcentratie	Laag (< 50%)
Afschermingsgraad van het gehele materiaal	Geheel of deels vrij aan de buitenlucht
Toestand van het materiaal	Matig beschadigd, matig verweerd

Beschrijving	Schouwbuizen asbestcement
Omgeving	Buiten
Primaire drager	Plat dak
Asbestmateriaal	Rookgaskanaal
Bindmiddel van asbestmateriaal	Cement
Gebondenheid op basis van bindmiddel	Hecht
Hoeveelheid (lengte - omtrek - dikte - aantal)	<ul style="list-style-type: none">• 1,00 m - 70,00 cm - 1,00 cm - 3 stuks• 0,50 m - 70,00 cm - 1,00 cm - 3 stuks
Totaal volume	0,032 m ³
Eenvoudig bereikbaar	Ja
Bevestigingswijze	<ul style="list-style-type: none">• Geklemd
Identificatiemethode	Vaststelling zonder monstername
Destructieve handeling voor identificatie	Nee
Opmerking	Bij aflevering van het attest is de hoeveelheid zonder enige waarborg van oppervlakte en het verschil in min of meer tussen de werkelijke en de ingevoerde oppervlakte of gewicht ook al overtrof dit verschil 100%.

- Zorg voor een veilig beheer. Vermijd het beschadigen van het asbestmateriaal. Controleer de toestand jaarlijks op wijzigingen.
- Hemelwater dat afspoelt van asbestcement daken of gevels kan asbestdeeltjes bevatten. Gebruik het enkel voor gesloten circuits (bv. spoelen toiletten). Reinig na het vervangen van het dak of de gevel de dakgoten en regenwaterput of -ton om asbesthoudend sediment of slib te verwijderen

- Eenvoudige handelingen: enkel door erkend asbestverwijderaer
 - * Indien de buis niet kan verwijderd worden zonder deze te beschadigen dan dient men beroep te doen op een erkend asbestverwijderaer voor het verwijderen ervan. Bij de verwijdering blijft de uiteindelijke beoordeling van verwijdermethode bij de saneerder om eventueel op te schalen naar een veiligere methode om aan de wettelijke veiligheidsvoorschriften te voldoen.

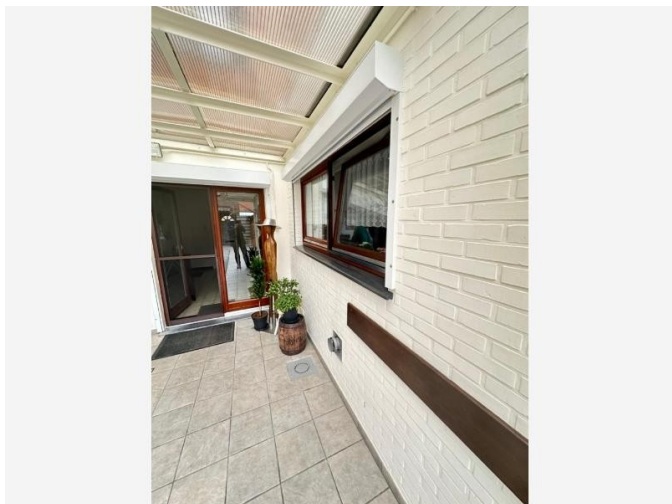
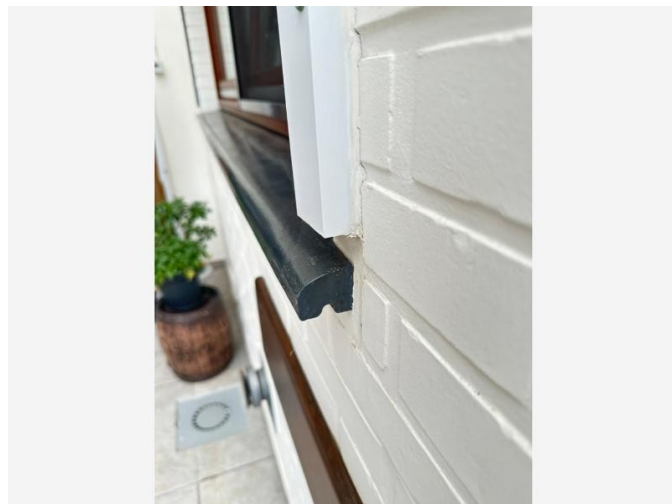
Het asbestmateriaal valt onder de mijlpaal van 2040.

Zorgvuldig beheren

Eindbeoordeling materiaalrisico	Laag materiaalrisico en/of verlaagde kans op vezelvrijgave
---------------------------------	--

Gebondenheid	Categorie 1: hechtgebonden in oorsprong
Asbestsoort (vezeltype)	Crocidoliet aanwezig
Asbestconcentratie	Laag (< 50%)
Afschermingsgraad van het gehele materiaal	Geheel of deels vrij aan de buitenlucht
Toestand van het materiaal	Onbeschadigd, niet verweerd

Beschrijving	Venstertabletten asbestcement
Omgeving	Buiten
Primaire drager	Wandopening verticaal (raam, deur, ...)
Asbestmateriaal	Plaat, paneel, tablet - Hol
Bindmiddel van asbestmateriaal	Cement
Gebondenheid op basis van bindmiddel	Hecht
Hoeveelheid (oppervlakte - dikte - aantal)	<ul style="list-style-type: none">• 0,70 m² - 5,00 cm - 1 stuk
Totaal volume	0,035 m ³
Eenvoudig bereikbaar	Ja
Bevestigingswijze	<ul style="list-style-type: none">• Geklemd• Verlijmd, ingegoten, versmeerd
Identificatiemethode	Vaststelling zonder monsternamen
Destructieve handeling voor identificatie	Nee
Opmerking	Bij aflevering van het attest is de hoeveelheid zonder enige waarborg van oppervlakte en het verschil in min of meer tussen de werkelijke en de ingevoerde oppervlakte of gewicht ook al overtrof dit verschil 100%.

- Zorg voor een veilig beheer. Vermijd het beschadigen van het asbestmateriaal. Controleer de toestand jaarlijks op wijzigingen.

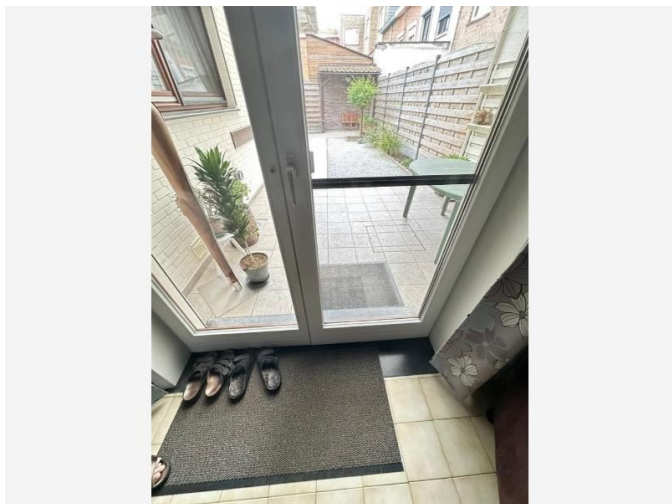
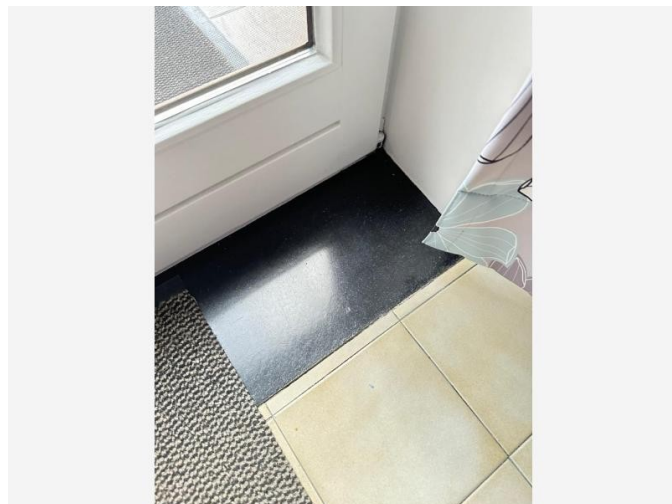
Het asbestmateriaal valt onder de mijlpaal van 2040.

Zorgvuldig beheren

Eindbeoordeling materiaalrisico	Zeer laag materiaalrisico en/of zeer lage kans op vezelvrijgave
---------------------------------	---

Gebondenheid	Categorie 1: hechtgebonden in oorsprong
Asbestsoort (vezeltype)	Alleen chrysotiel
Asbestconcentratie	Laag (< 50%)
Afschermingsgraad van het gehele materiaal	Geheel of deels (ook) vrij aan de binnenlucht
Toestand van het materiaal	Onbeschadigd, niet verweerd

Beschrijving	Massal dorpel
Omgeving	Binnen
Primaire drager	Wandopening verticaal (raam, deur, ...)
Asbestmateriaal	Plaat, paneel, tablet - Type Massal
Bindmiddel van asbestmateriaal	Cement
Gebondenheid op basis van bindmiddel	Hecht
Hoeveelheid (oppervlakte - dikte - aantal)	<ul style="list-style-type: none">• 0,30 m² - 2,00 cm - 1 stuk
Totaal volume	0,006 m ³
Eenvoudig bereikbaar	Ja
Bevestigingswijze	<ul style="list-style-type: none">• Geklemd
Identificatiemethode	Vaststelling zonder monstername
Destructieve handeling voor identificatie	Nee
Opmerking	Bij aflevering van het attest is de hoeveelheid zonder enige waarborg van oppervlakte en het verschil in min of meer tussen de werkelijke en de ingevoerde oppervlakte of gewicht ook al overtrof dit verschil 100%.

- Zorg voor een veilig beheer. Vermijd het beschadigen van het asbestmateriaal. Controleer de toestand jaarlijks op wijzigingen.

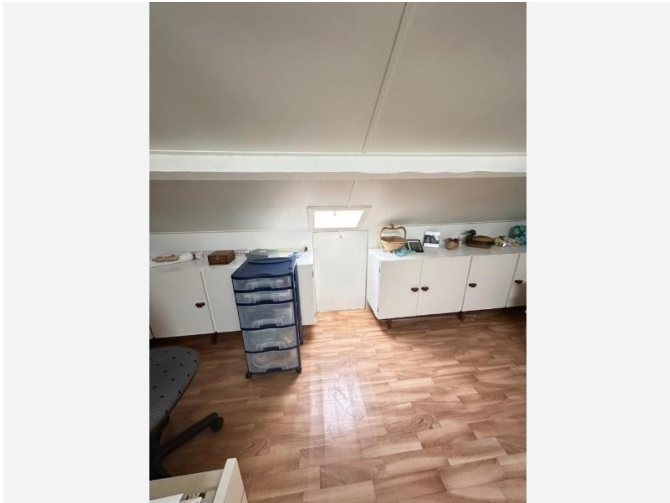
Situeringfoto

Tijdelijke beperking

Reden: Het onderzoek kan niet uitgevoerd worden binnen de bepalingen van de Welzijnswet

Uitleg van de asbestdeskundige: Pannen lagen vast en konden door de moeilijke bereikbaarheid niet weggenomen worden om een volledige inspectie uit te voeren. De eigenaar stelde dat er geen onderdak aanwezig is.

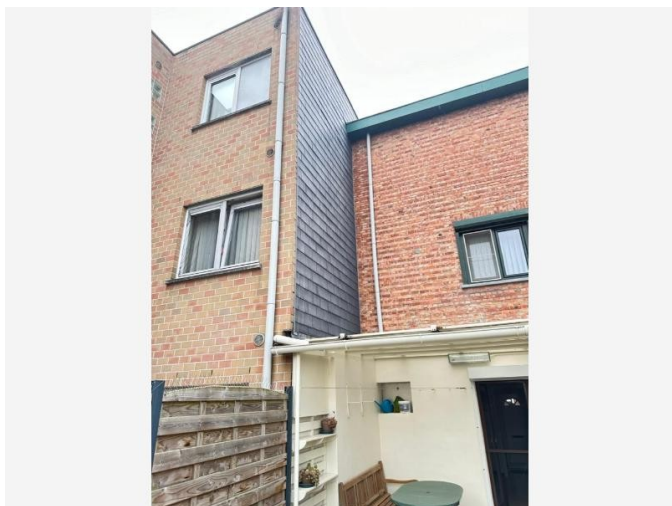
Vrije foto

De zijgevel van de gebuur rechts is bekleed met asbestverdachte leien , deze wateren af op het dak van de inspectielocatie.

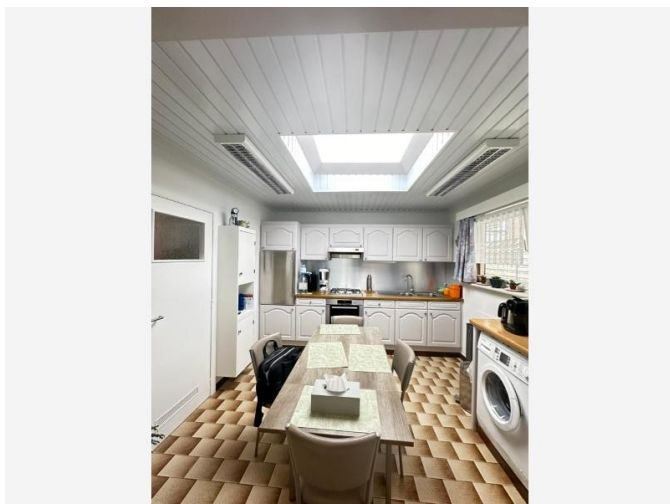
De plafonds zijn opgebouwd met gladde gewelven die een plamuur -en verlaag hebben gekregen of zijn afgewerkt met gipskartonplaten .

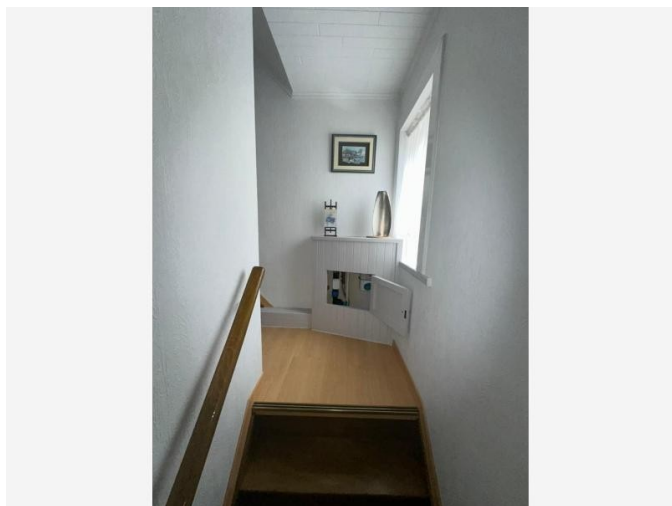
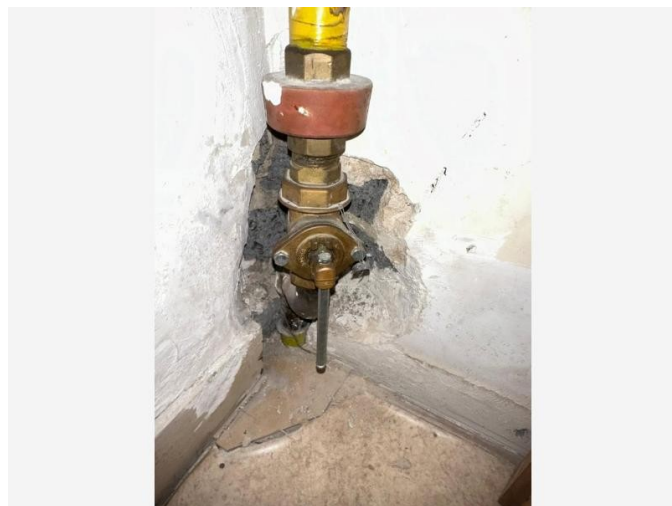
Fiche 7: Pleister muren

Geen asbest

#	Type	Referentie	Resultaat
7.1	Mengmonster	1	Geen asbest

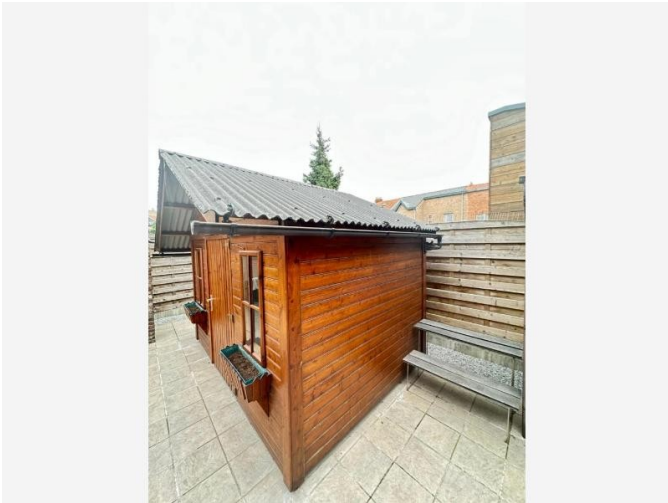
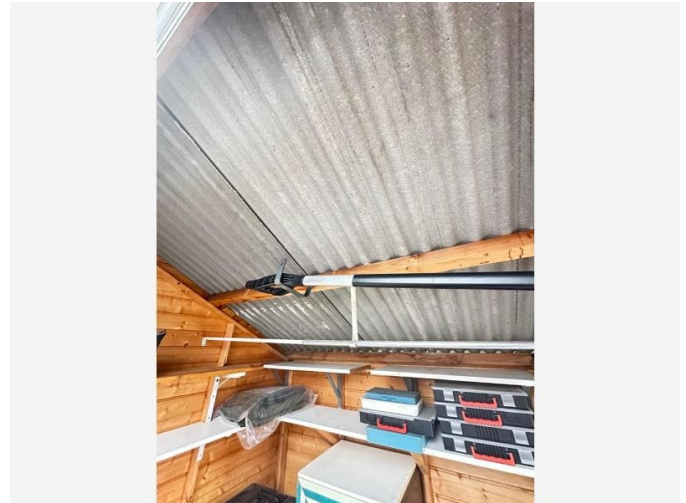
Fiche 8: Golfplaten dak tuinhuis

Geen asbest

#	Type	Referentie	Resultaat
8.1	Puntmonster	2	Geen asbest
