Asbestinventarisatetest

Ringlaan 18/2, 3530 Houthalen-Helchteren

Attestnummer : 20240201-000325.000

Uitgegeven op : 01.02.2024

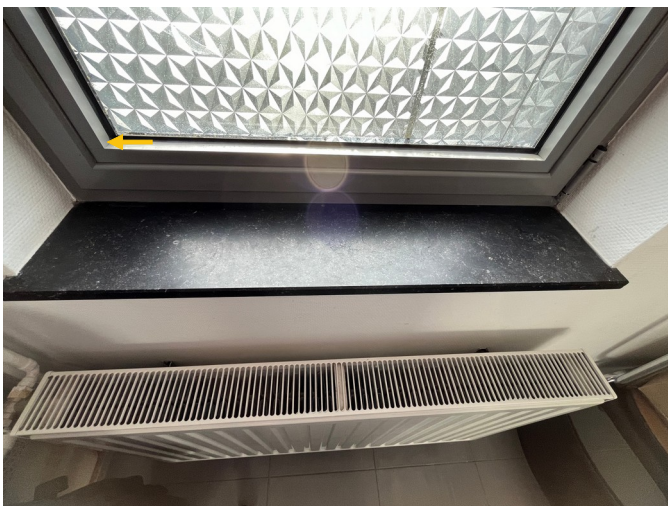
Het schrijnwerk is niet asbestverdacht en van een recenter bouwjaar. Ook de gebruikte kit (silicone) en afdichtingen aan de muur zijn asbestveilig.

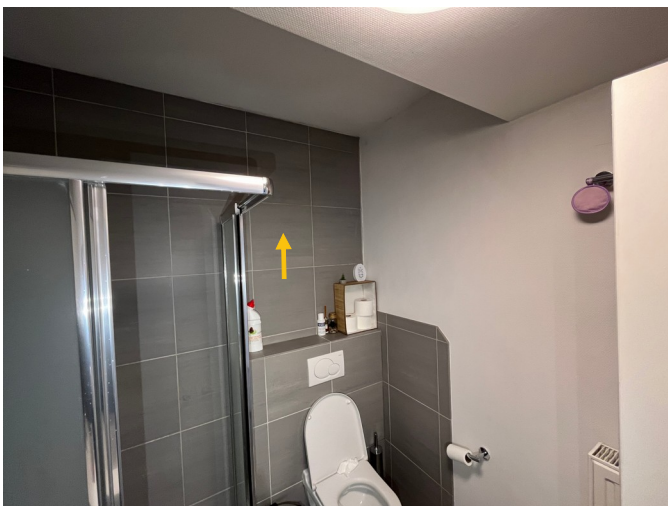
Zowel de vloer- als wandtegels zijn intact. Bemonsteren is niet mogelijk zonder schade aan tegels aan te brengen. De deskundige kan geen uitspraak doen over de onderliggende lijm of materialen die werden gebruikt.

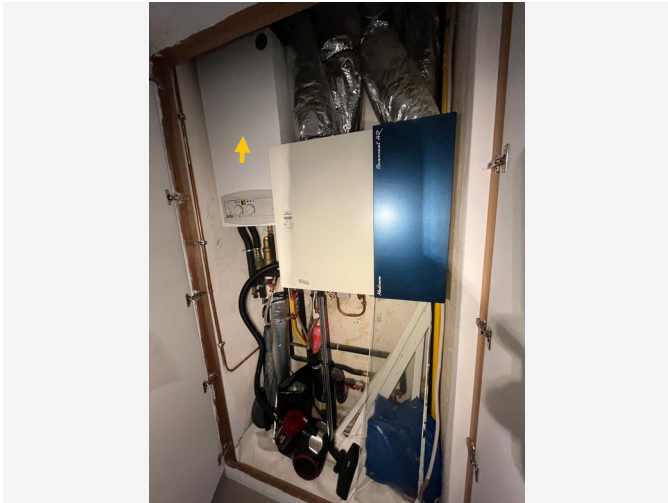
De CV-ketel is van een recenter bouwjaar en volgens de literatuur bevat deze geen asbesthoudend materiaal.

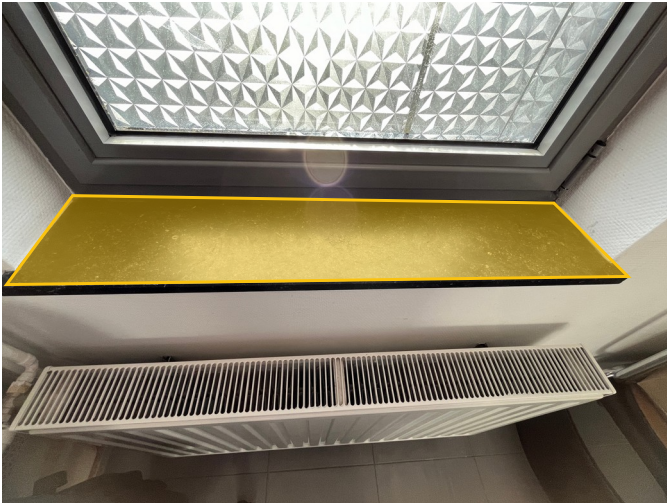
De raamtabletten zijn van natuursteen en niet asbestverdacht, zowel binnen (marmer) als buiten (blauwe hardsteen).

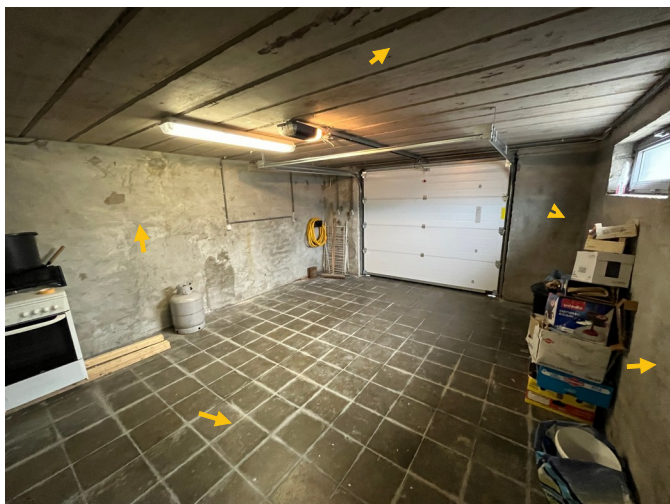
De constructie is volledig van beton en er zijn geen zichtbare abestverdachte materialen aanwezig.

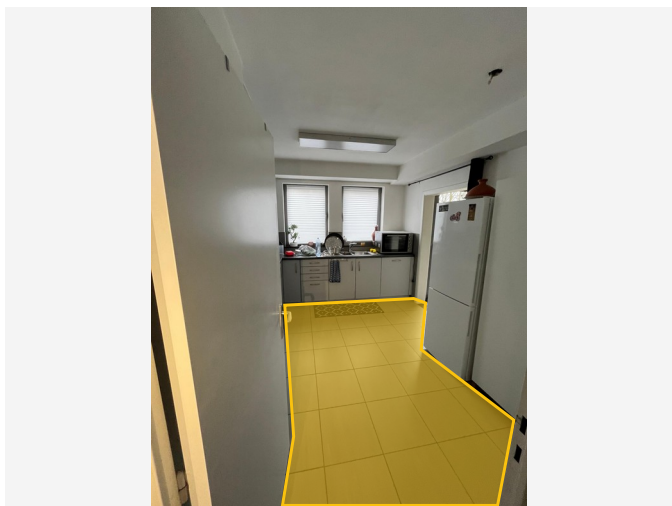
Keramische Vloeren zijn niet asbestverdacht. Deskundige kan zich niet uitspreken over onderliggende lagen.

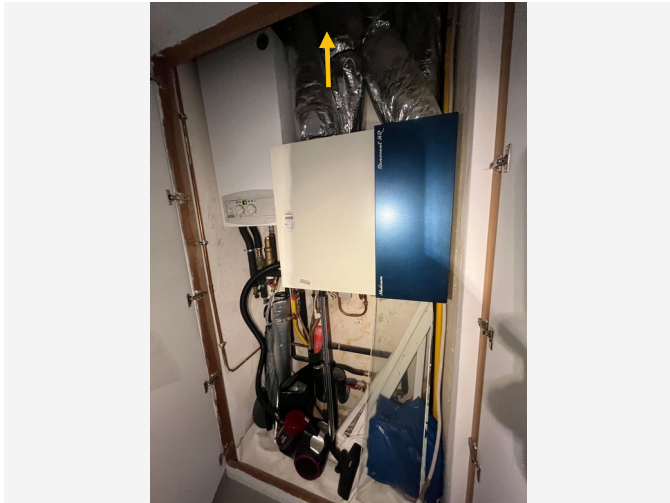
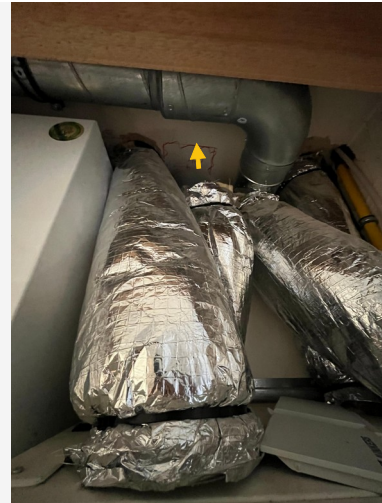
Geen asbest

#	Type	Referentie	Resultaat
7.1	Mengmonster	MNR02	Geen asbest

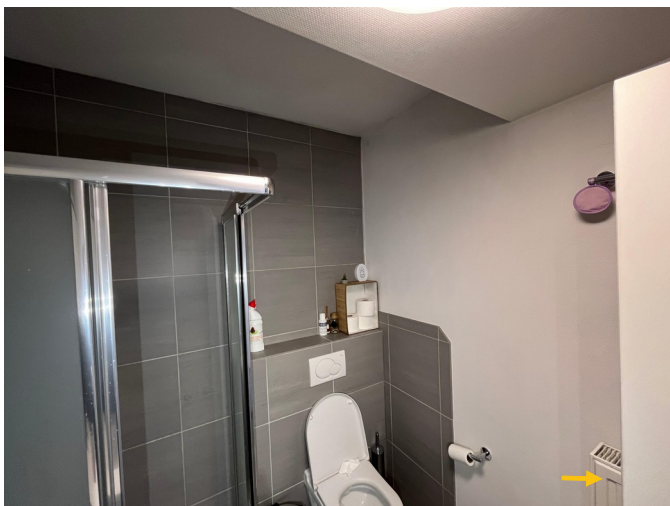
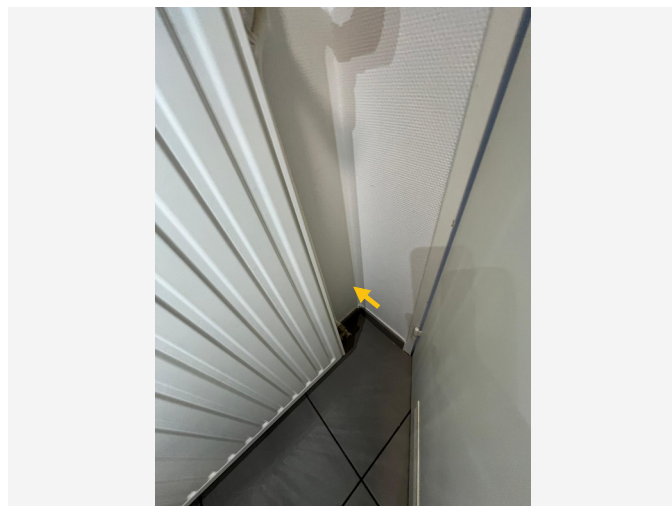
Fiche 8: MUURpleister

Geen asbest

#	Type	Referentie	Resultaat
8.1	Mengmonster	MNR01	Geen asbest
