Asbestinventarisatetest

Vondellaan 7, 3500 Hasselt

Attestnummer : 20240408-000488.000

Niet-asbestveilig

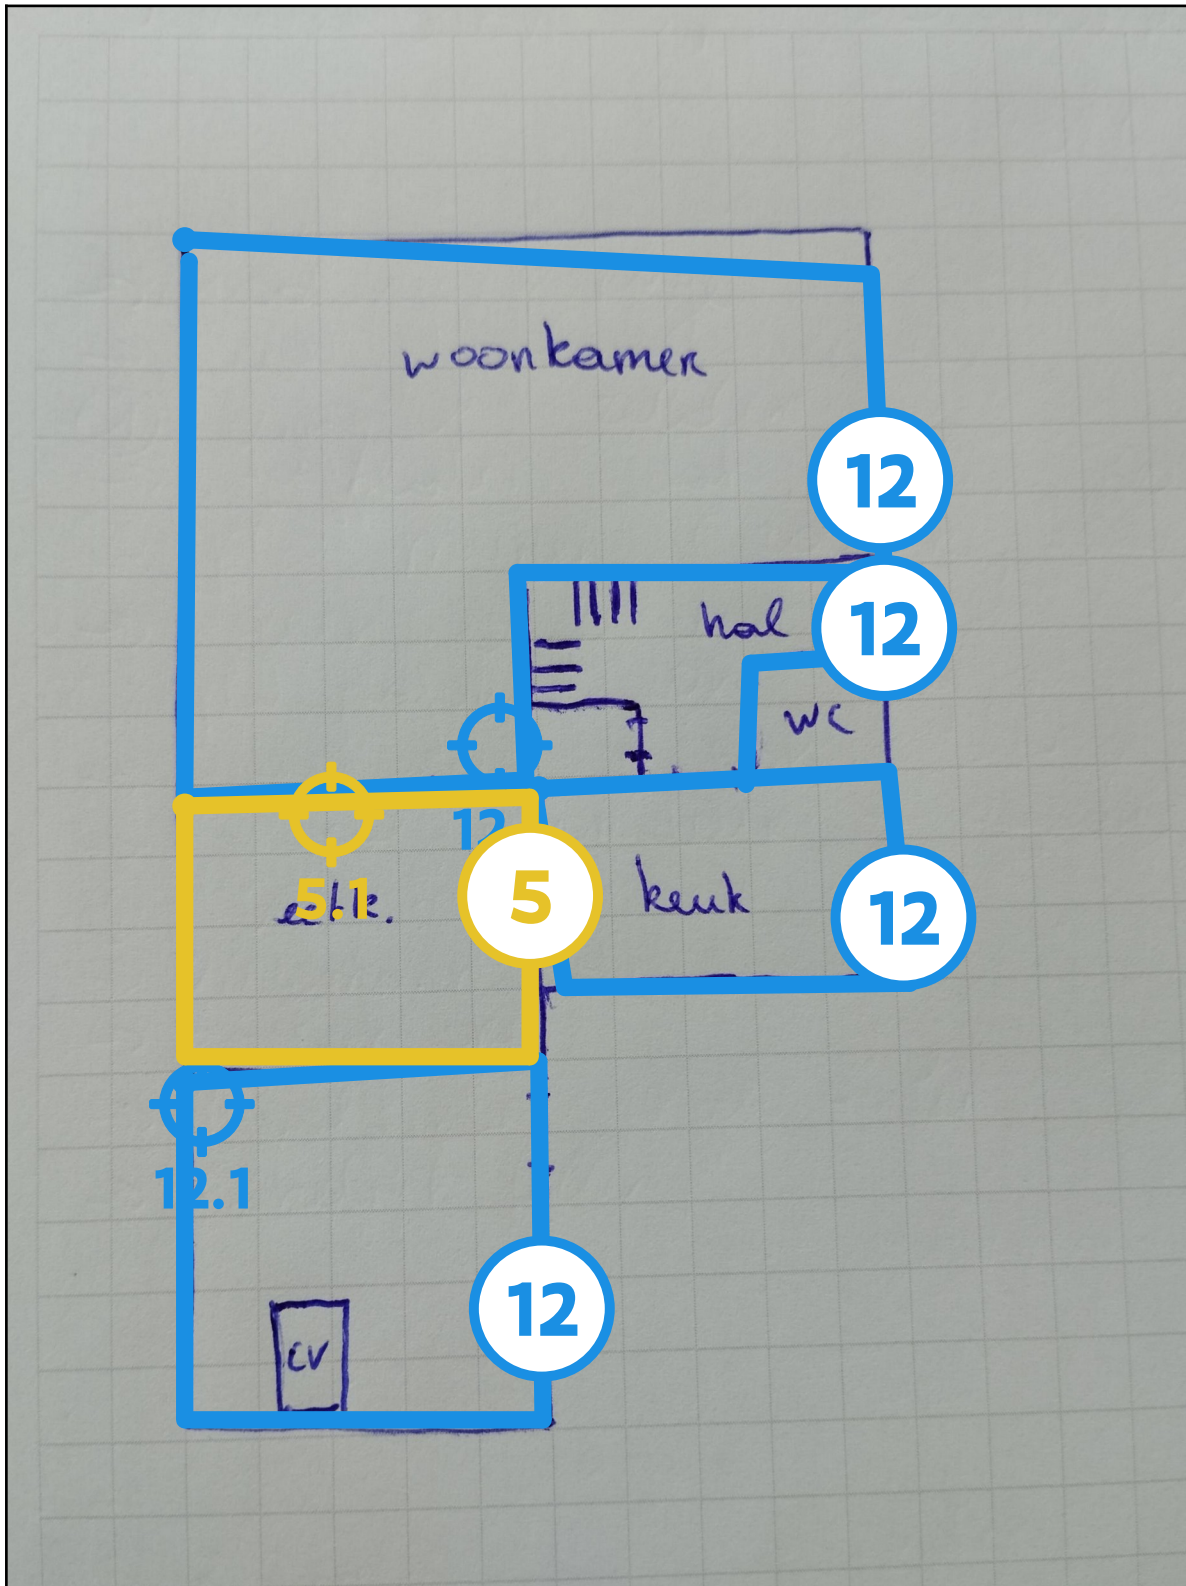
Plan 1.1: Gelijksvloers (muren)

5. vinyl wandtegel	Asbestmateriaal	Zorgvuldig beheren
5.1 Code: 4	Puntmonster	-
12. pleisterwerk muren	Geen asbest	-
12.1 Code: 2	Mengmonster	-

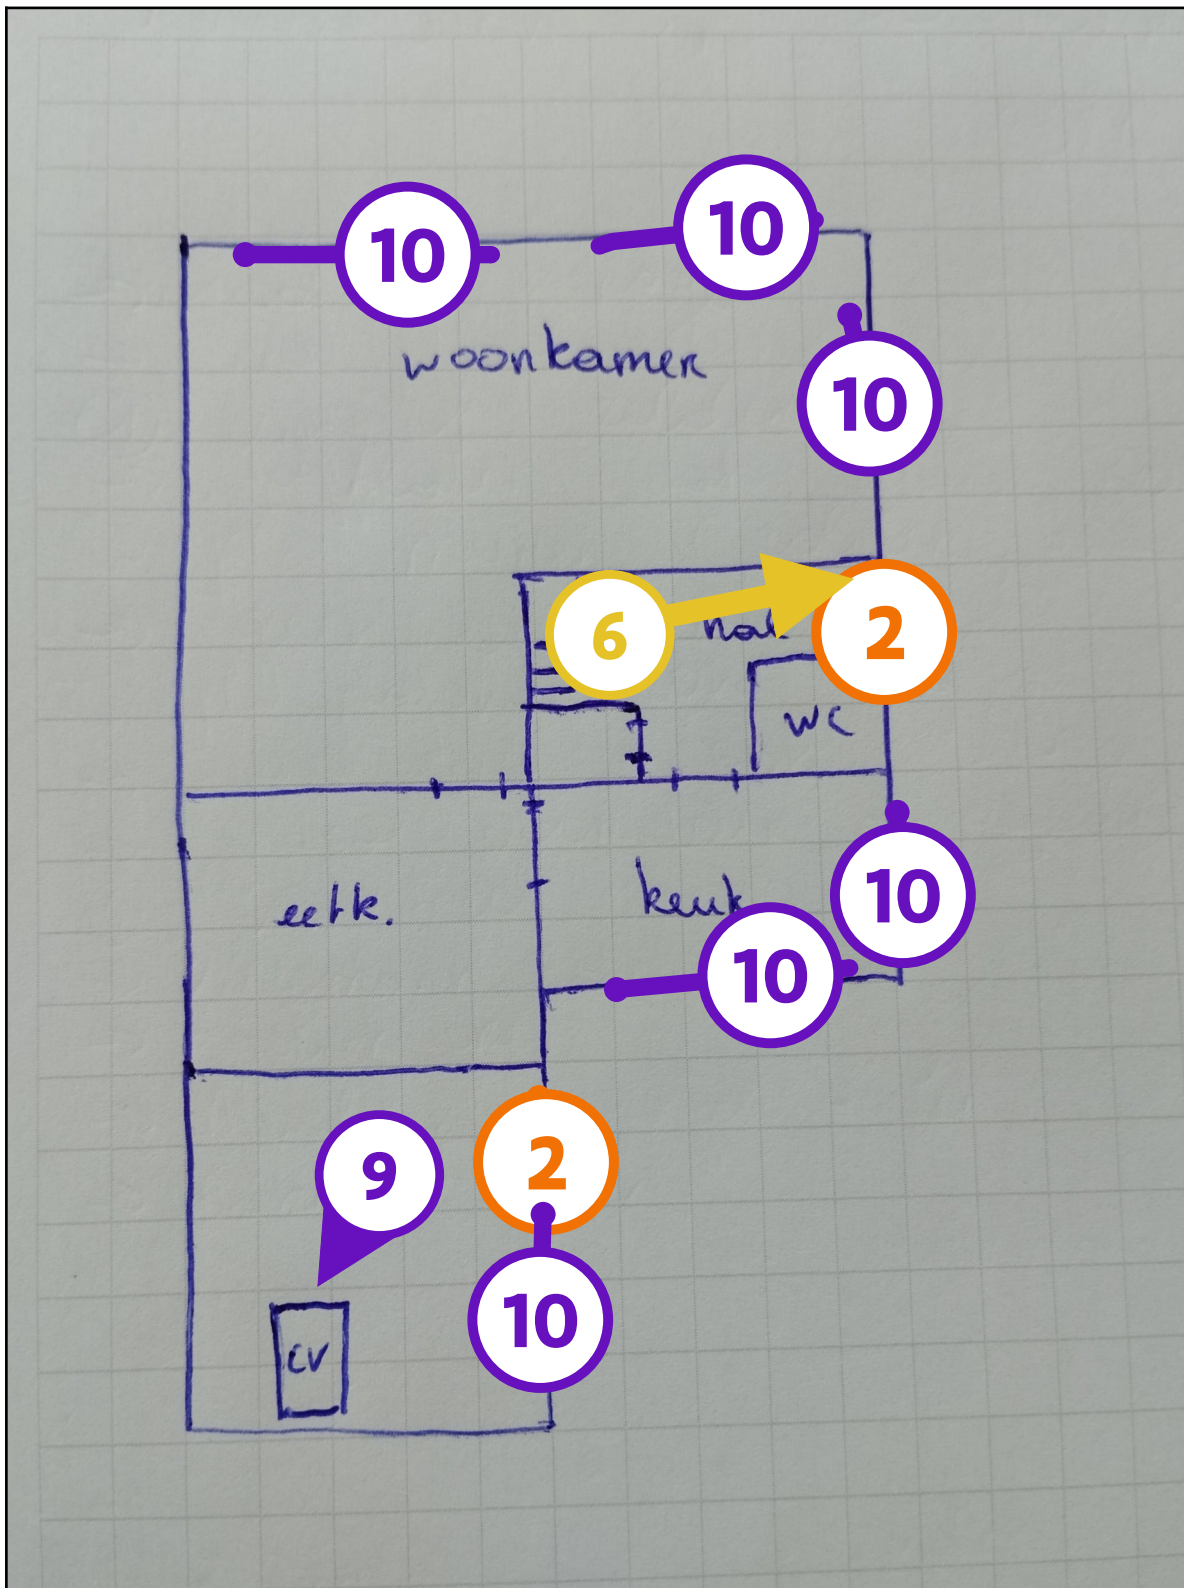
Plan 1.7: Gelijksvloers (aanduidingen)

2. glasal deur	Asbestmateriaal	Verwijderen
6. bakeliet teller	Asbestmateriaal	Zorgvuldig beheren
9. Viessmann Rotola	Advies	-
10. mastiek ramen	Advies	-

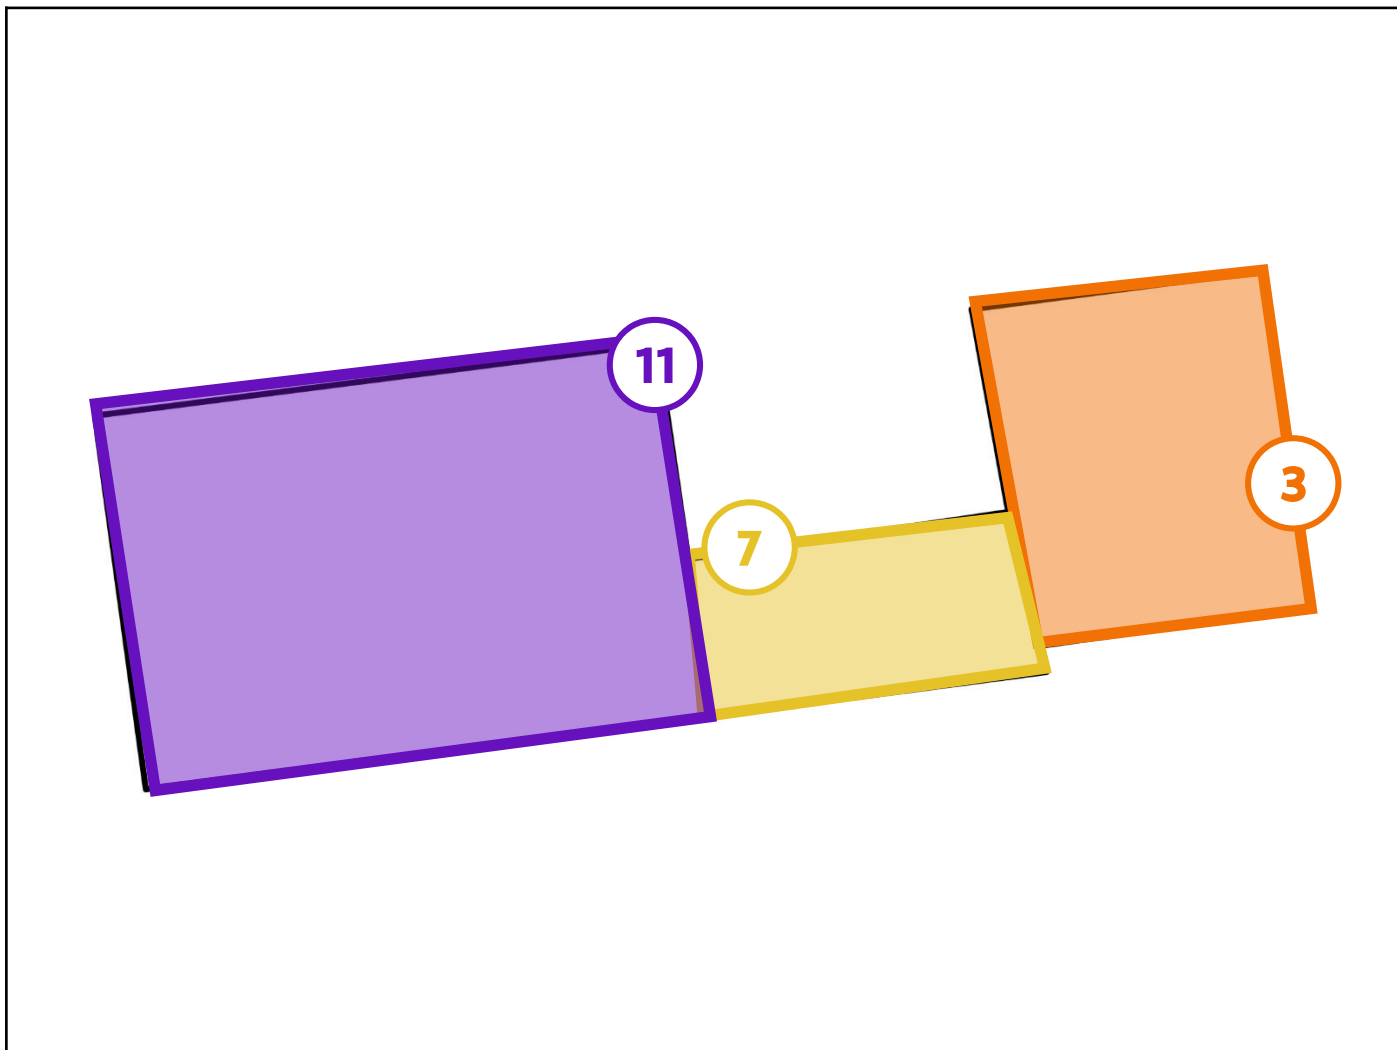
Plan 1.12: buitenschil

Beschrijving	Type	Actie
3. leien	Asbestmateriaal	Verwijderen
7. roofing	Asbestmateriaal	Zorgvuldig beheren
11. onderdak	Advies	-

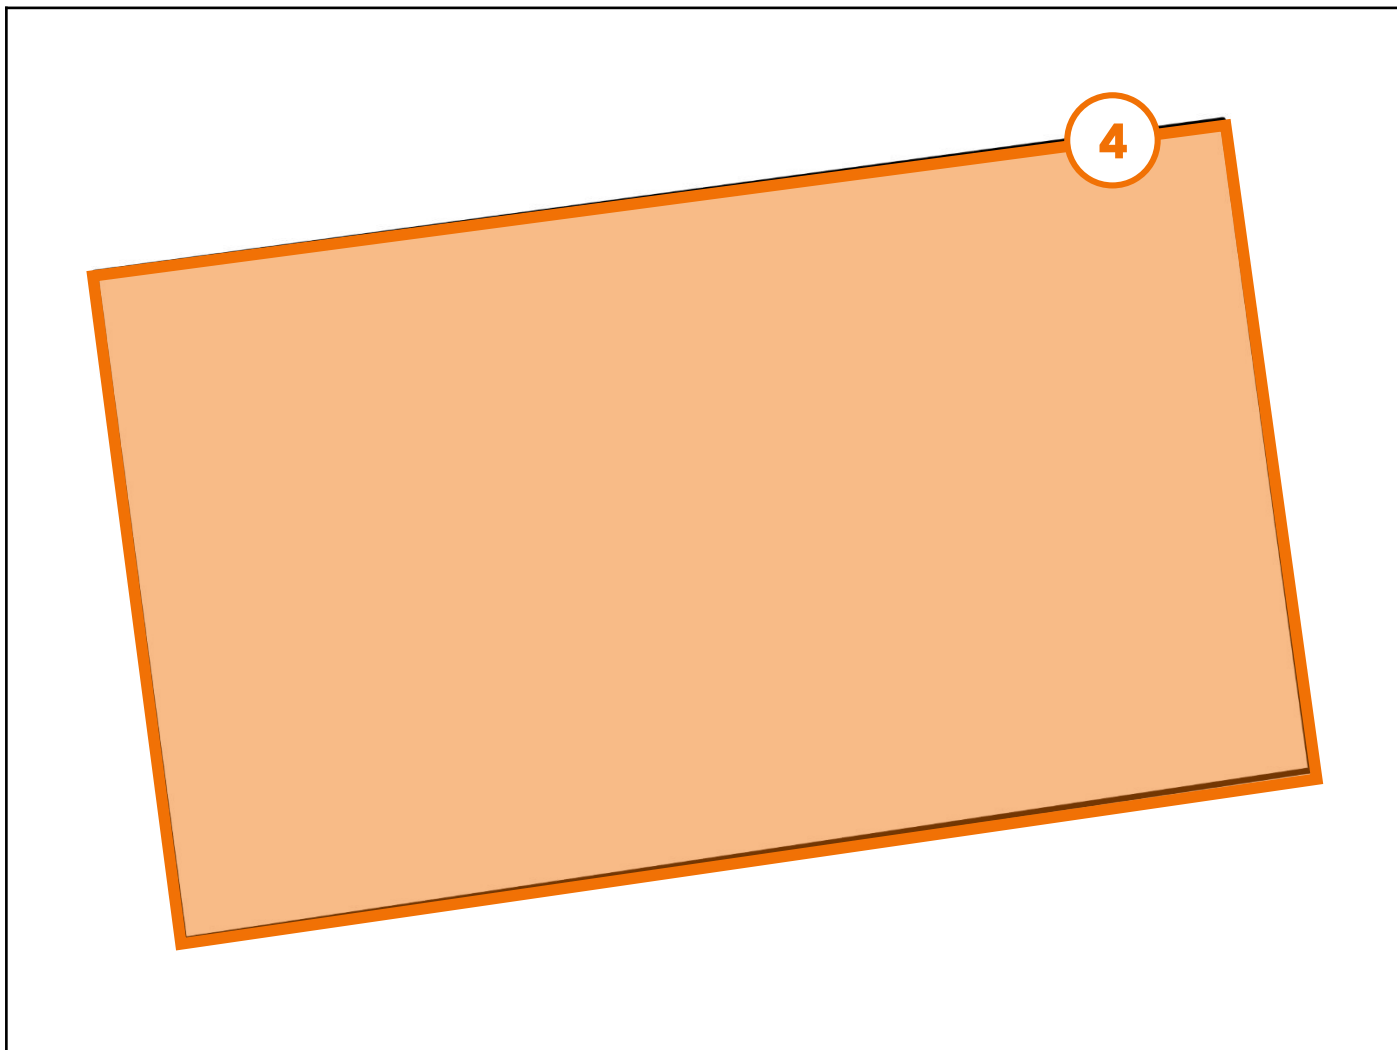
Plan 2.1: schuur plan

Beschrijving	Type	Actie
4. golfplaten	Asbestmateriaal	Verwijderen

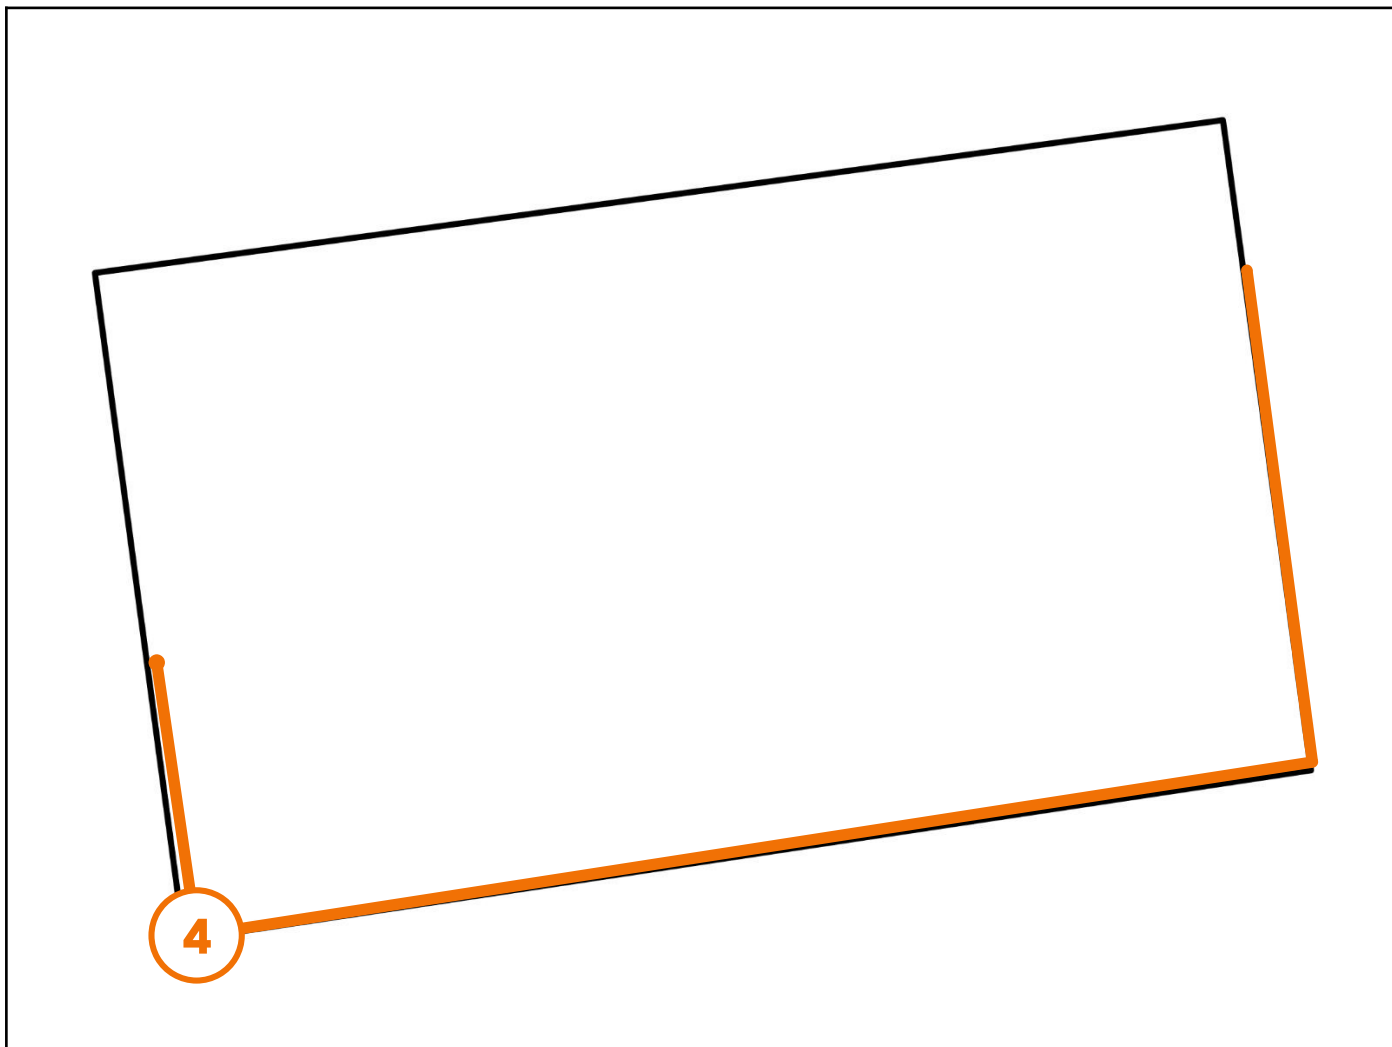
Plan 2.2: schuur plan

Beschrijving	Type	Actie
4. golfplaten	Asbestmateriaal	Verwijderen

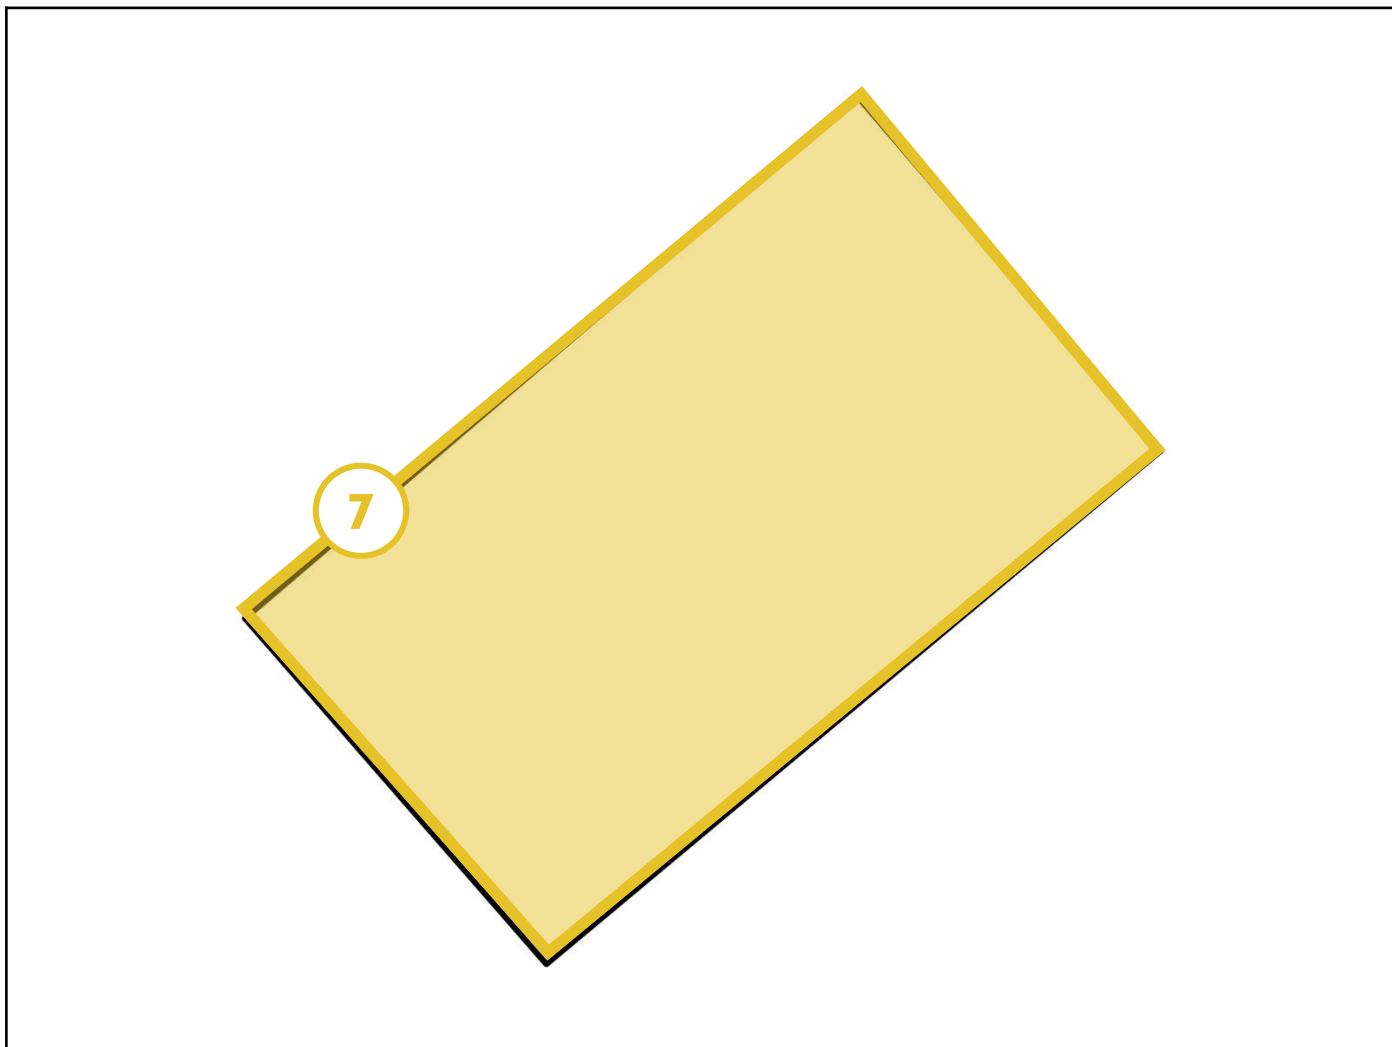
Plan 3.1: garage plan

Beschrijving	Type	Actie
7. roofing	Asbestmateriaal	Zorgvuldig beheren

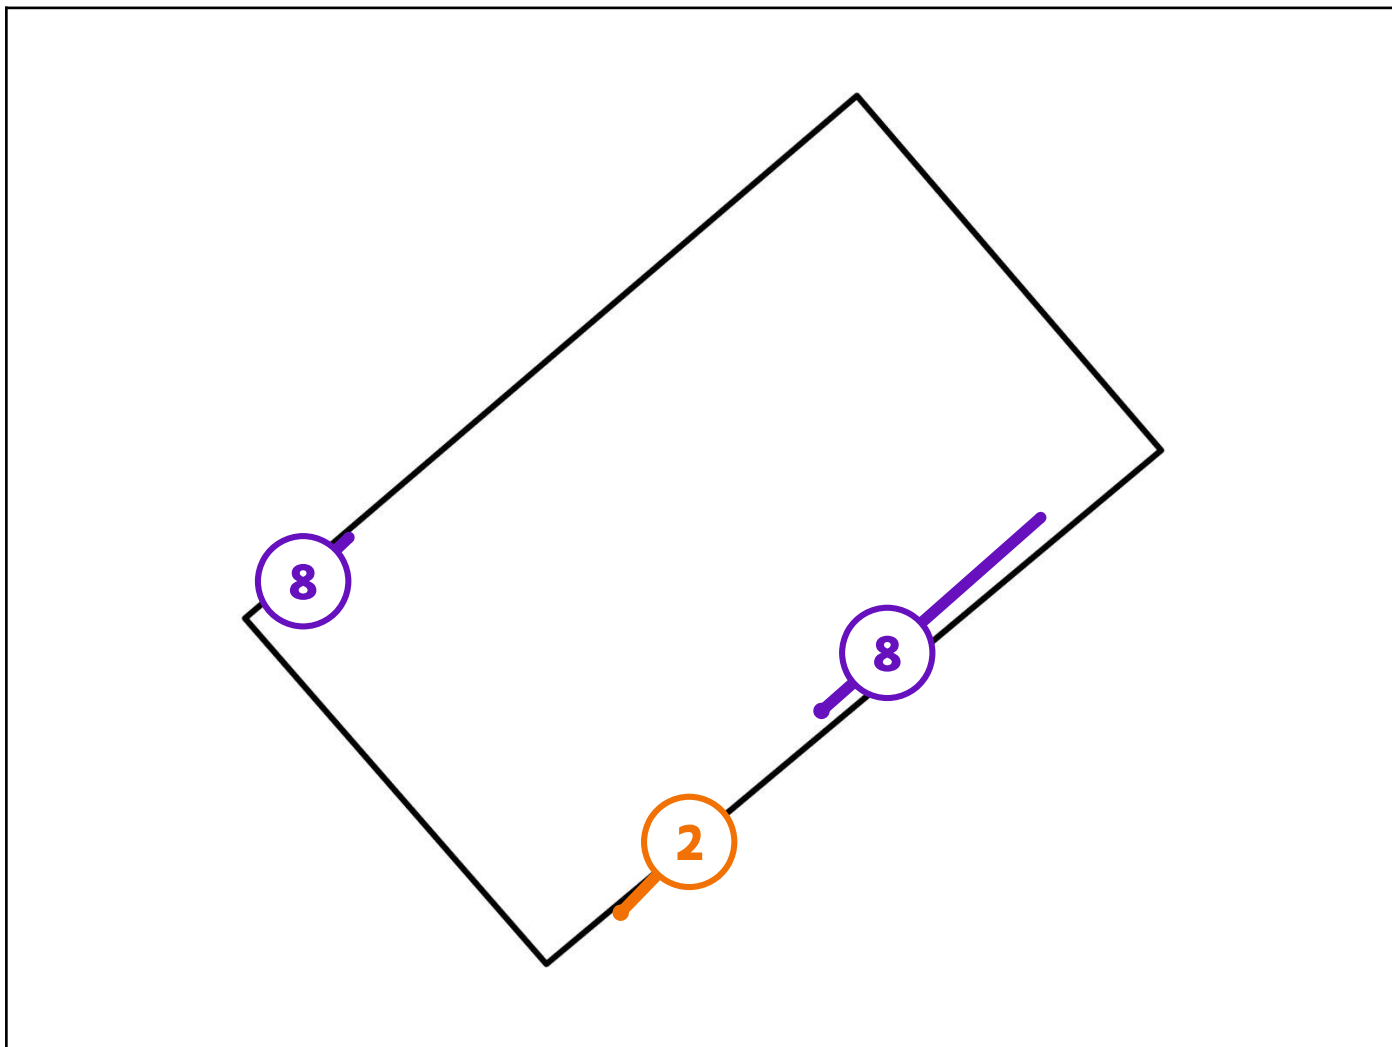
Plan 3.2: garage plan

Beschrijving	Type	Actie
2. glasal deur	Asbestmateriaal	Verwijderen
8. glasal plaat garage	Roerend goed	-

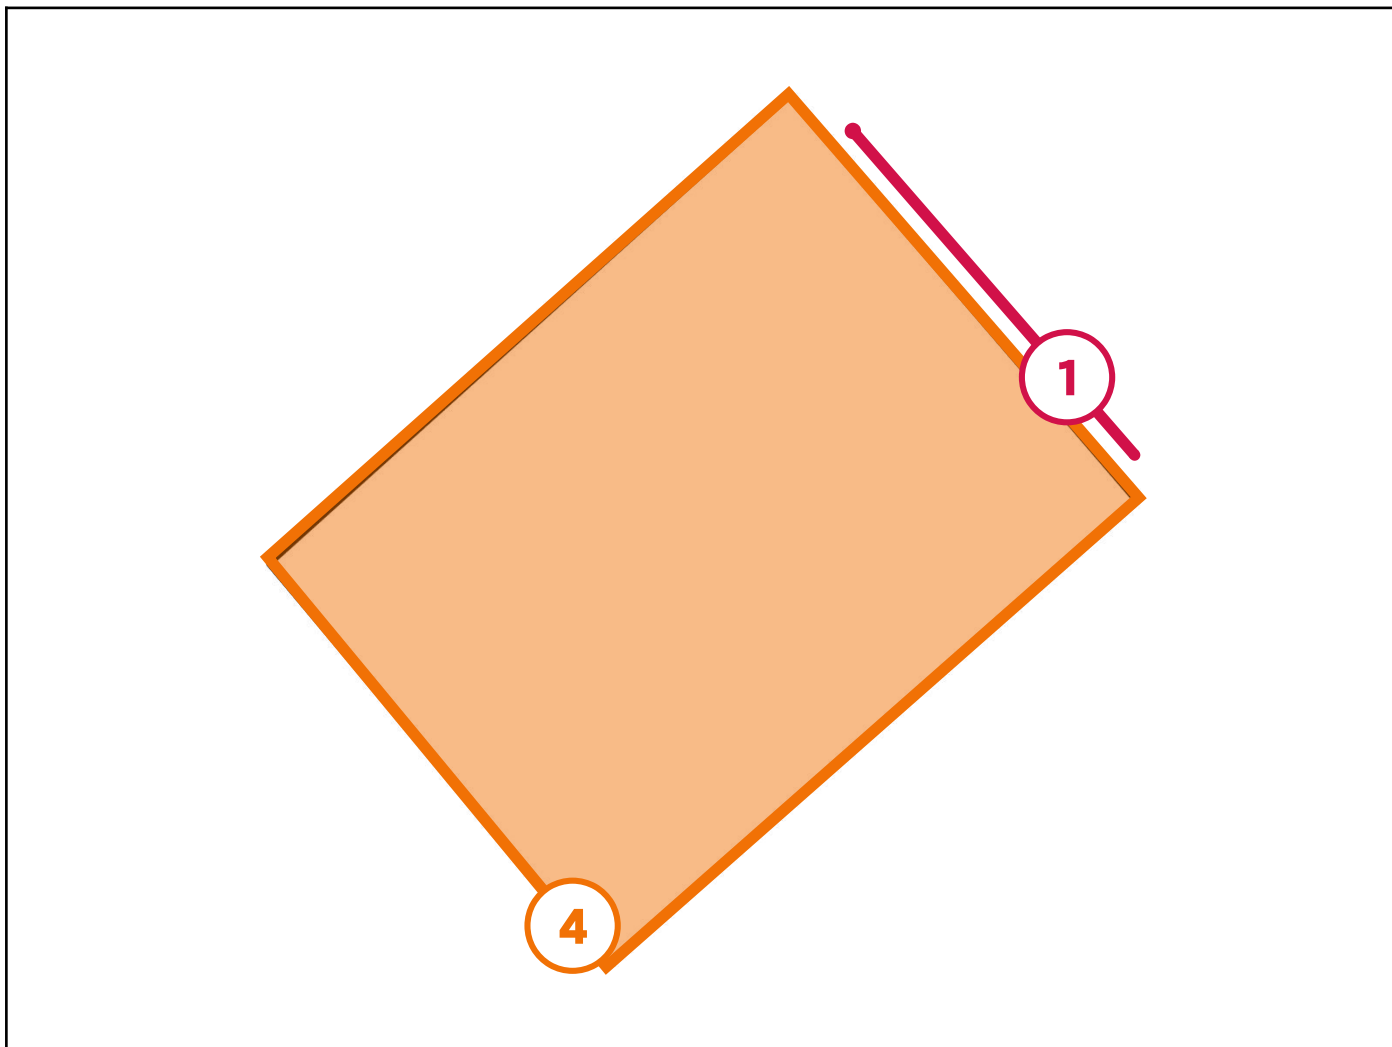
Plan 4.1: carport

Beschrijving	Type	Actie
1. golfplaten en lei	Asbestmateriaal	Dringend verwijderen
4. golfplaten	Asbestmateriaal	Verwijderen

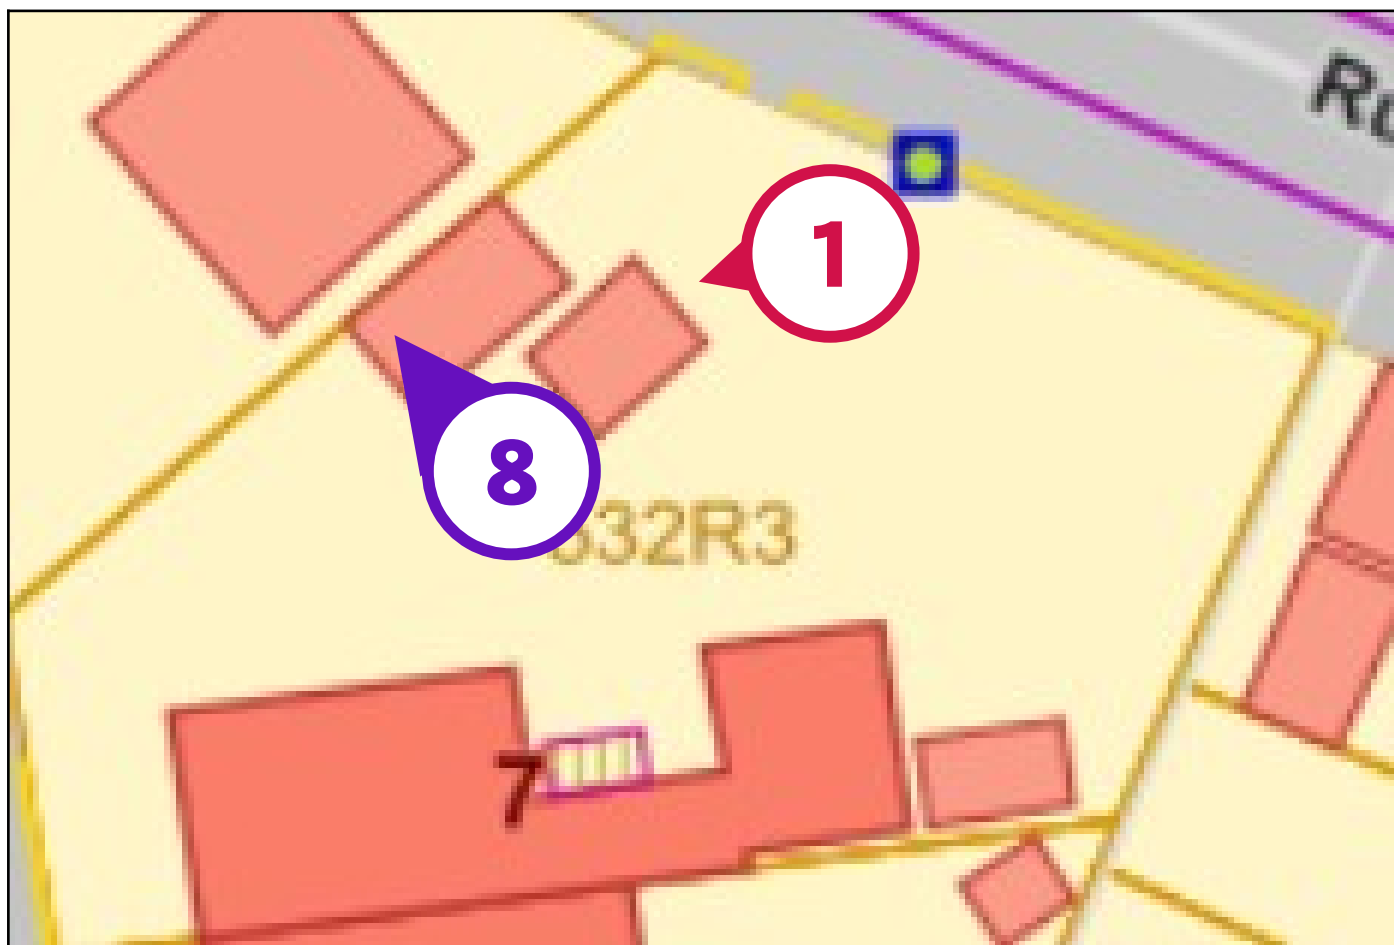
Plan 5.1: Vaststellingen buiten de constructies

Beschrijving	Type	Actie
1. golfplaten en lei	Asbestmateriaal	Dringend verwijderen
8. glasal plaat garage	Roerend goed	-

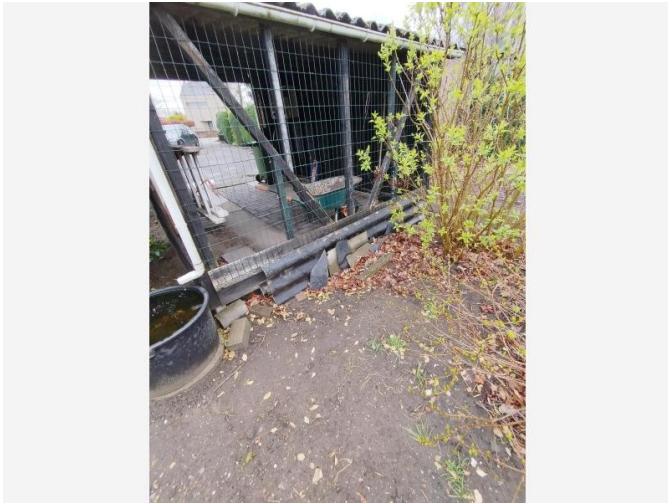
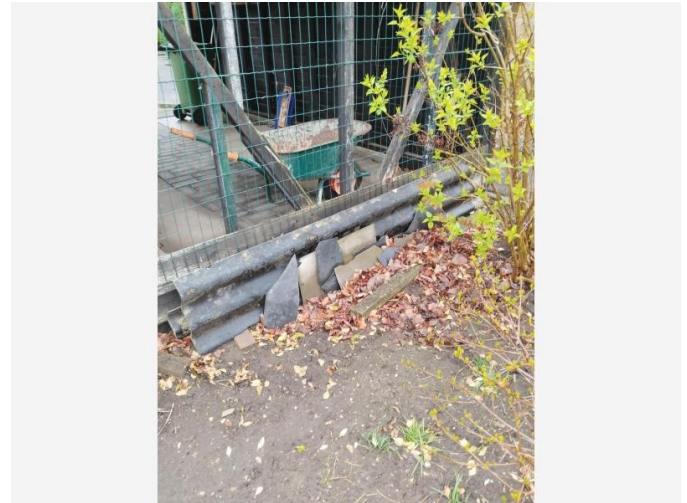
Het asbestmateriaal valt onder de mijlpaal van 2040.

Dringend verwijderen

Beschrijving	golfplaten en lei
Type afvalstof	Betreft stock-voorraad of gedemonteerde asbestmaterialen
Aanwezige resten	golfplaten en leien
Omgeving	Buiten
Primaire drager	Vloer
Asbestmaterialen	<ul style="list-style-type: none"> Dak- en gevelbekleding - Golfplaat Dak- en gevelbekleding - Lei, shingle
Bindmiddel van asbestmateriaal	Cement
Gebondenheid op basis van bindmiddel	Hecht
Hoeveelheid (gewicht - aantal)	<ul style="list-style-type: none"> 40,00 kg - 1 stuk
Totaal gewicht	40,00 kg
Eenvoudig bereikbaar	Ja
Identificatiemethode	Vaststelling zonder monsternamen

- Verwijder het asbestafval.

- Eenvoudige handelingen: mag via doe-het-zelf of door werknemer(s) met opleidingsattest eenvoudige handelingen
Dragen van de nodige beschermingsmiddelen (mondmasker ffp3, handschoenen, tyvec). Indien mogelijk de ondervloer afdekken, leien/golfplaten voorzichtig verwijderen, extra fixeren, niet breken, niet gooien, onmiddellijk verpakken of voorzichtig in container met asbest bag plaatsen.

Gebruik geen stortkokers.

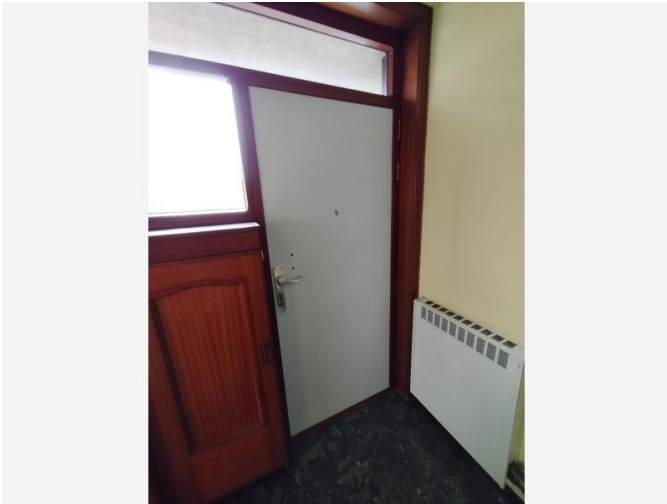
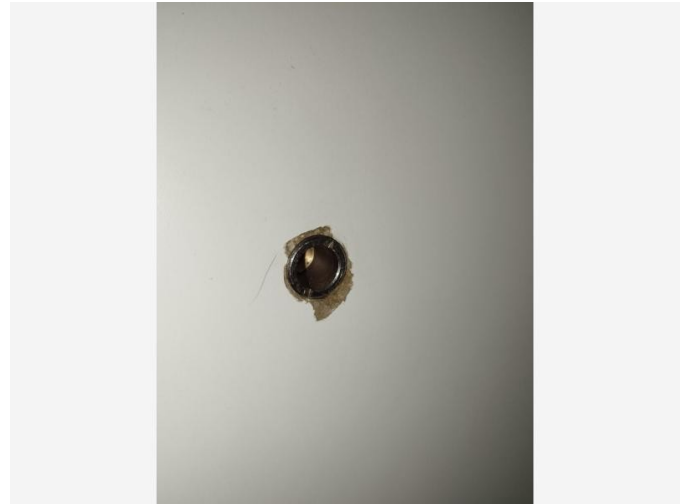
Het asbestmateriaal valt onder de mijlpaal van 2040.

Verwijderen

Eindbeoordeling materiaalrisico	Verhoogd materiaalrisico en/of verhoogde kans op vezelvrijgave
---------------------------------	--

Gebondenheid	Categorie 1: hechtgebonden in oorsprong
Asbestsoort (vezeltype)	Crocidoliet aanwezig
Asbestconcentratie	Laag (< 50%)
Afschermingsgraad van het gehele materiaal	Geheel of deels (ook) vrij aan de binnenlucht
Toestand van het materiaal	Licht beschadigd, licht verweerd. Intact materiaal type Pical – asbestboard of categorie III 'gebondenheid'

Beschrijving	glasal deur
Omgeving	Grenst aan binnen- en buitenlucht
Primaire drager	Wandopening verticaal (raam, deur, ...)
Asbestmateriaal	Plaat, paneel, tablet - Geëmailleerd, type Glasal
Bindmiddel van asbestmateriaal	Cement
Gebondenheid op basis van bindmiddel	Hecht
Hoeveelheid (oppervlakte - dikte - aantal)	• 3,50 m ² - 0,50 cm - 3 stuks

- Verwijder dit asbestmateriaal zo snel mogelijk. Volg de toestand goed op.

- Eenvoudige handelingen: enkel door erkend asbestverwijderaar
Bij vervangen van de ramen kunnen de panelen mee verwijderd worden door de plaatsers van nieuw raamwerk. Alle werknemer(s) moeten wel beschikken over een opleidingsattest eenvoudige handelingen 8u.

Raam/deur kader stofvrij maken dmv puntafzuiging met een hepa stofzuiger.

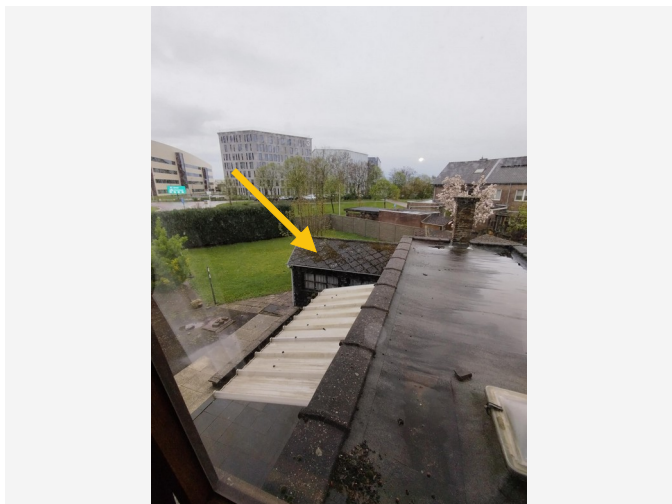
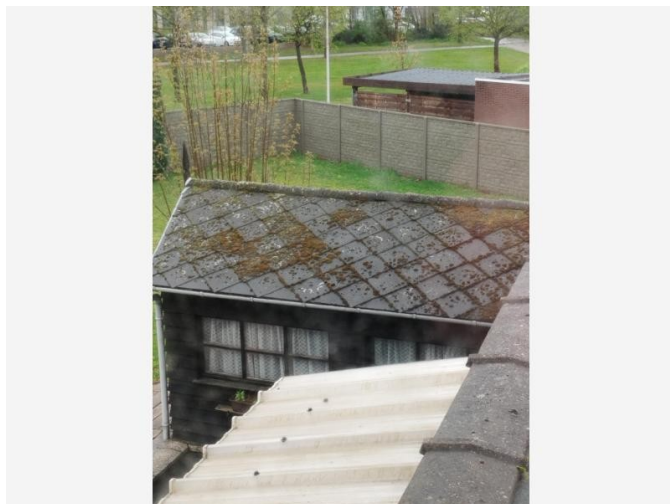
Het asbestmateriaal valt onder de mijlpaal van 2034.

Verwijderen

Eindbeoordeling materiaalrisico	Laag materiaalrisico en/of verlaagde kans op vezelvrijgave
---------------------------------	--

Beschrijving	leien
Omgeving	Buiten
Primaire drager	Schuin dak
Asbestmateriaal	Dak- en gevelbekleding - Lei, shingle
Bindmiddel van asbestmateriaal	Cement
Gebondenheid op basis van bindmiddel	Hecht
Hoeveelheid (oppervlakte - aantal)	• 85,00 m ² - 1 stuk
Totale oppervlakte	85,00 m ²

- Verwijder dit asbestmateriaal zo snel mogelijk. Volg de toestand goed op.
- Hemelwater dat afspoelt van asbestcement daken of gevels kan asbestdeeltjes bevatten. Gebruik het enkel voor gesloten circuits (bv. spoelen toiletten). Reinig na het vervangen van het dak of de gevel de dakgoten en regenwaterput of -ton om asbesthoudend sediment of slib te verwijderen

- Eenvoudige handelingen: mag via doe-het-zelf of door werknemer(s) met opleidingsattest eenvoudige handelingen
Dragen van de nodige beschermingsmiddelen (mondmasker ffp3, handschoenen, tyvec). Indien mogelijk de ondervloer afdekken, leien voorzichtig verwijderen, extra fixeren, niet breken, niet gooien, onmiddellijk verpakken of voorzichtig in container met asbest bag plaatsen.

Indien leien in slechte staat zijn en kans bestaat op breken.

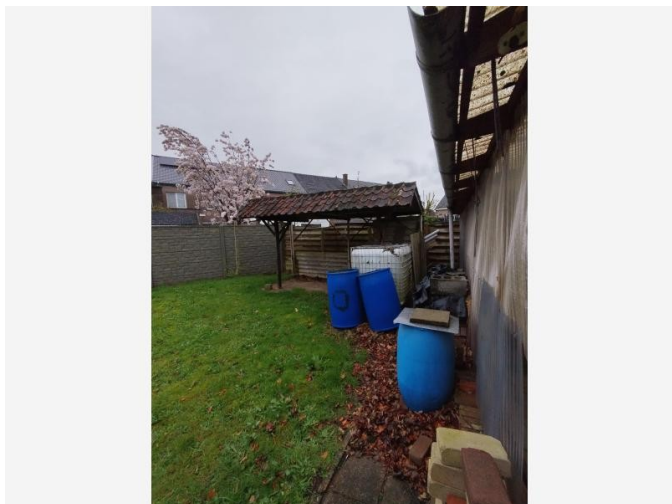
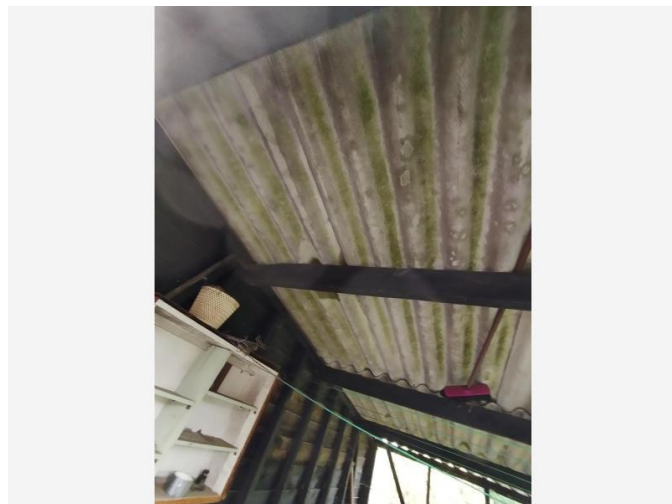
Het asbestmateriaal valt onder de mijlpaal van 2034.

Verwijderen

Eindbeoordeling materiaalrisico	Laag materiaalrisico en/of verlaagde kans op vezelvrijgave
---------------------------------	--

Gebondenheid	Categorie 1: hechtgebonden in oorsprong
Asbestsoort (vezeltype)	Crocidoliet aanwezig
Asbestconcentratie	Laag (< 50%)
Afschermingsgraad van het gehele materiaal	Geheel of deels vrij aan de buitenlucht
Toestand van het materiaal	Onbeschadigd, niet verweerd

Beschrijving	golfplaten
Omgeving	Buiten
Primaire drager	Schuin dak
Asbestmateriaal	Dak- en gevelbekleding - Golfplaat
Bindmiddel van asbestmateriaal	Cement

- Verwijder dit asbestmateriaal zo snel mogelijk. Volg de toestand goed op.
- Hemelwater dat afspoelt van asbestcement daken of gevels kan asbestdeeltjes bevatten. Gebruik het enkel voor gesloten circuits (bv. spoelen toiletten). Reinig na het vervangen van het dak of de gevel de dakgoten en regenwaterput of -ton om asbesthoudend sediment of slib te verwijderen

- Eenvoudige handelingen: mag via doe-het-zelf of door werknemer(s) met opleidingsattest eenvoudige handelingen
Dragen van de nodige beschermingsmiddelen (mondmasker ffp3, handschoenen, tyvec). Indien mogelijk de ondervloer afdekken, golfplaten voorzichtig verwijderen, extra fixeren, niet breken, niet gooien, onmiddellijk verpakken of voorzichtig in container met asbest bag plaatsen. Indien golfplaten in slechte staat zijn en kans bestaat op breken: Eenvoudige handeling opgeleid personeel, alle werknemer(s) moeten wel beschikken over een opleidingsattest eenvoudige handelingen 8u

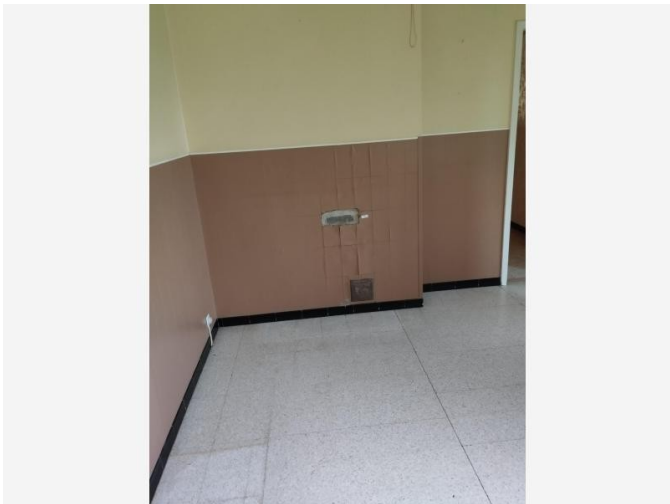
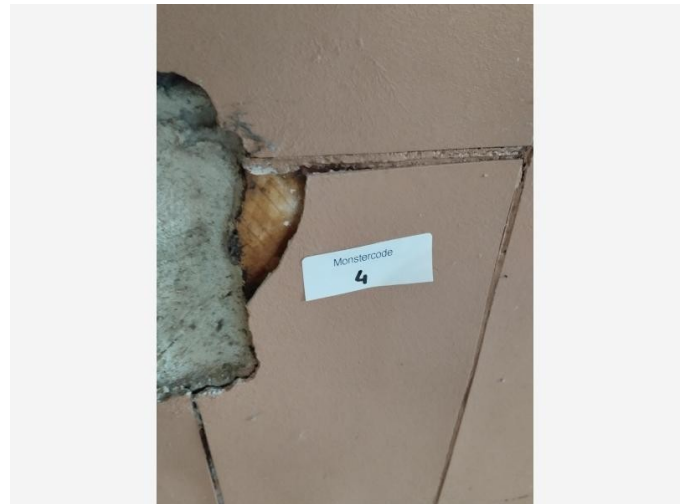
Het asbestmateriaal valt onder de mijlpaal van 2040.

Zorgvuldig beheren

Eindbeoordeling materiaalrisico	Laag materiaalrisico en/of verlaagde kans op vezelvrijgave
---------------------------------	--

Gebondenheid	Categorie 1: hechtgebonden in oorsprong
Asbestsoort (vezeltype)	Alleen chrysotiel
Asbestconcentratie	Laag (< 50%)
Afschermingsgraad van het gehele materiaal	Geheel of deels (ook) vrij aan de binnenlucht
Toestand van het materiaal	Licht beschadigd, licht verweerd. Intact materiaal type Pical – asbestboard of categorie III 'gebondenheid'

#	Type	Referentie	Resultaat
5.1	Puntmonster	4	Chrysotiel

Beschrijving	vinyl wandtegel
Omgeving	Binnen
Primaire drager	Binnenwand
Asbestmateriaal	Prefab - afwerking - Tegel
Bindmiddel van asbestmateriaal	Kunststof of -hars

- Verwijder dit asbestmateriaal zo snel mogelijk. Volg de toestand goed op.

- Eenvoudige handelingen: enkel door erkend asbestverwijderaar
Bij het lostrekken van de vinyl zal de onderlaag scheuren. Een kartonnen onderlaag is losgebonden.
Lijmresten worden met een freesmachine verwijderd in een hermetische zone.

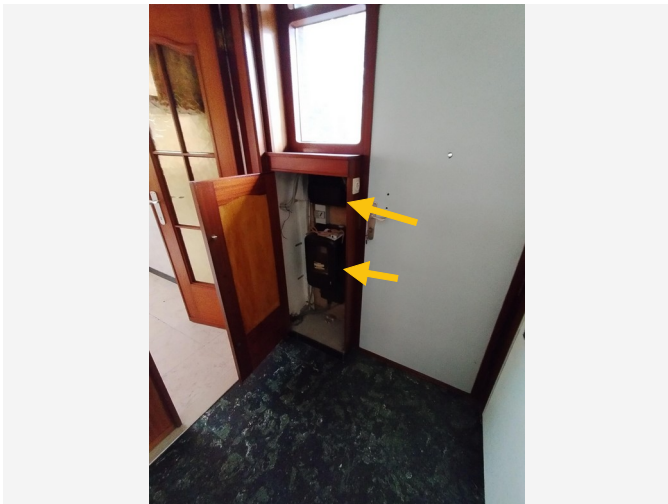
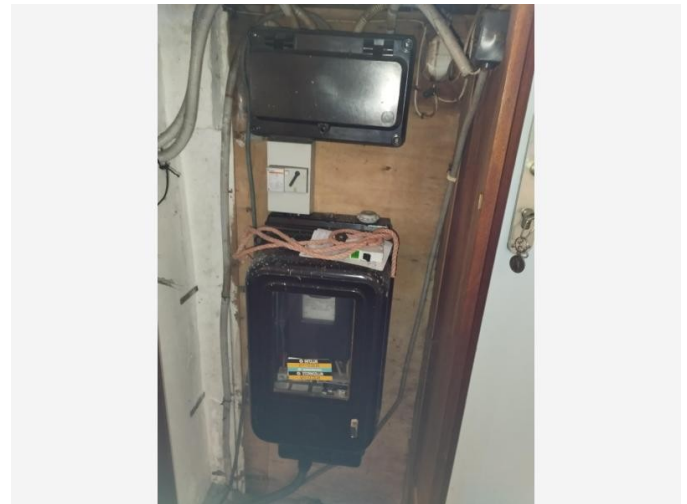
Het asbestmateriaal valt onder de mijlpaal van 2040.

Zorgvuldig beheren

Eindbeoordeling materiaalrisico	Laag materiaalrisico en/of verlaagde kans op vezelvrijgave
---------------------------------	--

Gebondenheid	Categorie 1: hechtgebonden in oorsprong
Asbestsoort (vezeltype)	Crocidoliet aanwezig
Asbestconcentratie	Laag (< 50%)
Afschermingsgraad van het gehele materiaal	Geheel of deels vrij aan de buitenlucht
Toestand van het materiaal	Onbeschadigd, niet verweerd

Beschrijving	bakeliet teller
Omgeving	Binnen
Primaire drager	Communicatie en elektrische infrastructuur en uitrusting
Asbestmateriaal	Plaat, paneel, tablet - Type Bakeliet
Bindmiddel van asbestmateriaal	Kunststof of -hars
Gebondenheid op basis van bindmiddel	Hecht
Hoeveelheid (oppervlakte - dikte - aantal)	• 0,50 m ² - 0,50 cm - 1 stuk
Totaal volume	0,003 m ³
Eenvoudig bereikbaar	Ja
Bevestigingswijze	• Geschroefd
Identificatiemethode	Vaststelling zonder monsternamen

- Zorg voor een veilig beheer. Vermijd het beschadigen van het asbestmateriaal. Controleer de toestand jaarlijks op wijzigingen.

- Eenvoudige handelingen: mag via doe-het-zelf of door werknemer(s) met opleidingsattest eenvoudige handelingen
Technieker met opleidingsattest kan deze veilig verwijderen.

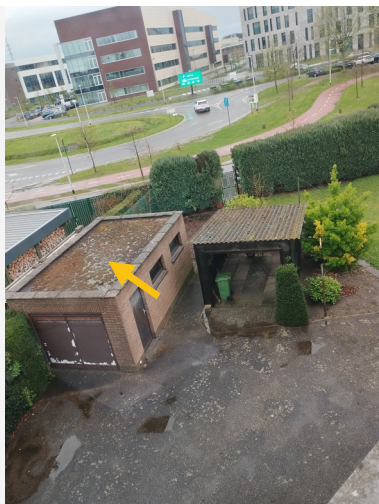
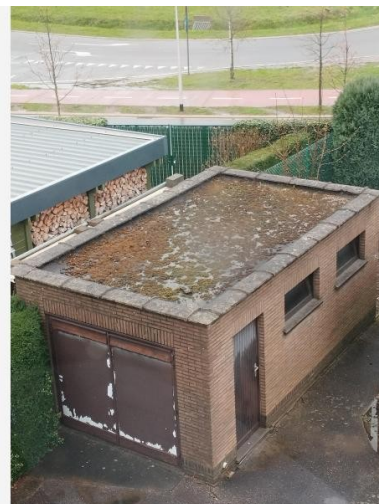
Het asbestmateriaal valt onder de mijlpaal van 2040.

Zorgvuldig beheren

Eindbeoordeling materiaalrisico	Zeer laag materiaalrisico en/of zeer lage kans op vezelvrijgave
---------------------------------	---

Gebondenheid	Categorie 1: hechtgebonden in oorsprong
Asbestsoort (vezeltype)	Alleen chrysotiel
Asbestconcentratie	Laag (< 50%)
Afschermingsgraad van het gehele materiaal	Geheel of deels vrij aan de buitenlucht
Toestand van het materiaal	Onbeschadigd, niet verweerd

Beschrijving	roofing
Omgeving	Buiten
Primaire drager	Plat dak
Asbestmateriaal	Dak- en gevelbekleding - Roofing
Bindmiddel van asbestmateriaal	Bitumen (roofing, teer, asfalt)
Gebondenheid op basis van bindmiddel	Hecht
Hoeveelheid (oppervlakte - aantal)	• 48,00 m ² - 1 stuk

- Zorg voor een veilig beheer. Vermijd het beschadigen van het asbestmateriaal. Controleer de toestand jaarlijks op wijzigingen.
- Hemelwater dat afspoelt van asbestcement daken of gevels kan asbestdeeltjes bevatten. Gebruik het enkel voor gesloten circuits (bv. spoelen toiletten). Reinig na het vervangen van het dak of de gevel de dakgoten en regenwaterput of -ton om asbesthoudend sediment of slib te verwijderen

- Eenvoudige handelingen: enkel door erkend asbestverwijderaar verwijdering dient te gebeuren volgens de geldende voorschriften en veiligheidsnormen

Voor de roofing mag u eenvoudige handelingen door een erkende asbestverwijderaar steeds aanraden. Maar geef ook zeker de optie mee "doe-het-zelf of aannemer met opleidingsattest" (tenzij de roofing zijn bindingssterkte verloren is).

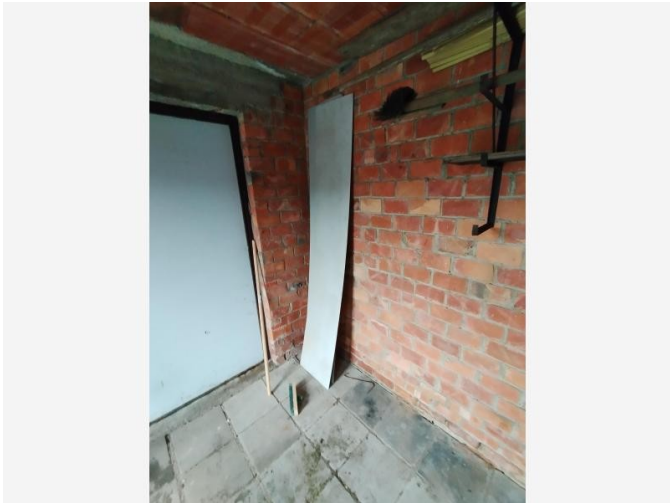
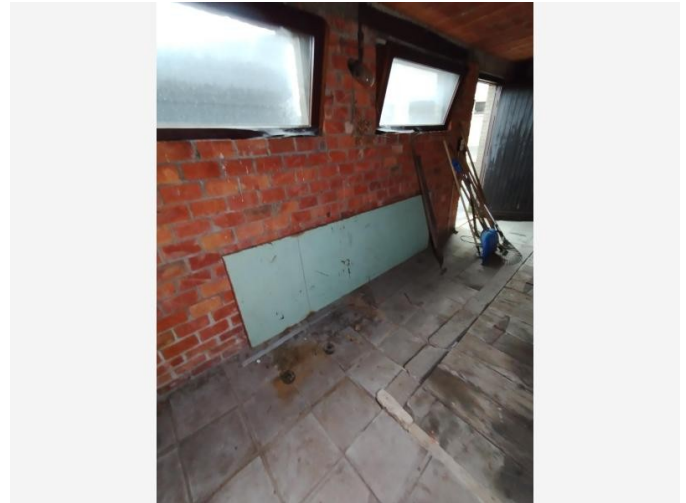
Beschrijving	glasal plaat garage
Omgeving	Binnen
Primaire drager	Gedemonteerd of buitengebruik gesteld materiaal
Asbesttoepassing	Plaat, paneel, tablet - Geëmailleerd, type Glasal
Bindmiddel van asbesttoepassing	Cement
Gebondenheid op basis van bindmiddel	Hecht
Hoeveelheid (oppervlakte - dikte - aantal)	• 2,50 m ² - 0,50 cm - 3 stuks
Totaal volume	0,038 m ³
Identificatiemethode	Vaststelling zonder monsternamen
Destructieve handeling voor identificatie	Nee

- Vermijd het beschadigen van de asbesttoepassing. Controleer de toestand jaarlijks op wijzigingen.
- Verwijder deze asbesttoepassing zo snel mogelijk. Volg de toestand goed op.
