Asbestinventarisatetest

Ringlaan 18/01-1, 3530 Houthalen-Helchteren

Attestnummer : 20240201-000331.000

Uitgegeven op : 01.02.2024

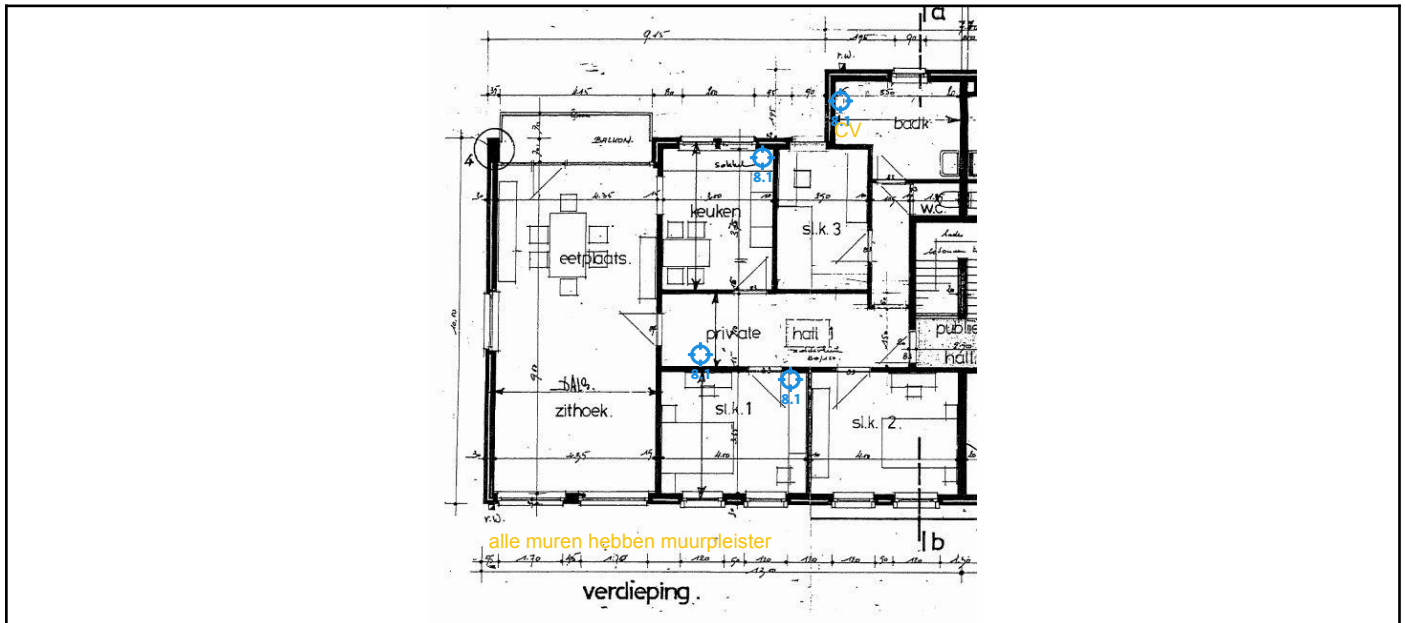
Plan 1.1: APP1.1 V1 Links MUUR

Beschrijving	Type	Actie
5. Recente CV-ketel	Advies	-
8. MUURpleister	Geen asbest	-
8.1 Code: MNR01	Mengmonster	-

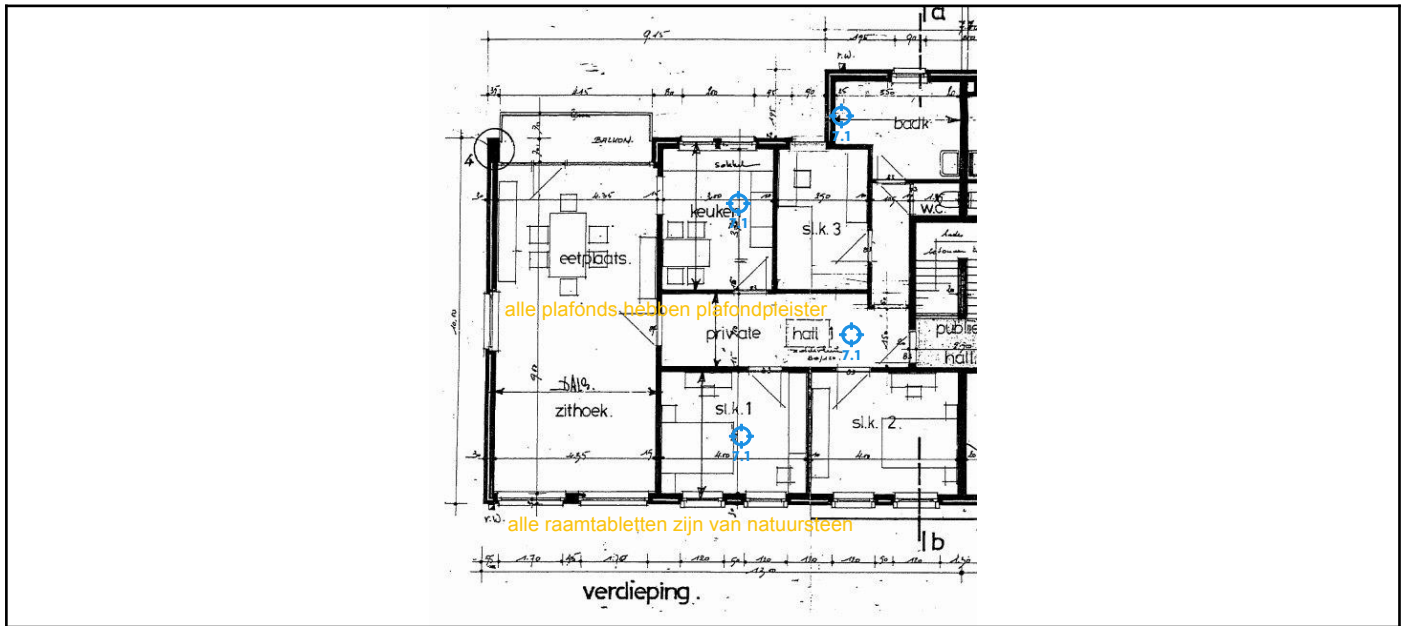
Plan 1.2: APP1.1 V1 Links PLAFOND

Beschrijving	Type	Actie
1. Raamtabletten natuursteen	Advies	-
7. PLAFONDpleister	Geen asbest	-
7.1 Code: MNR02	Mengmonster	-

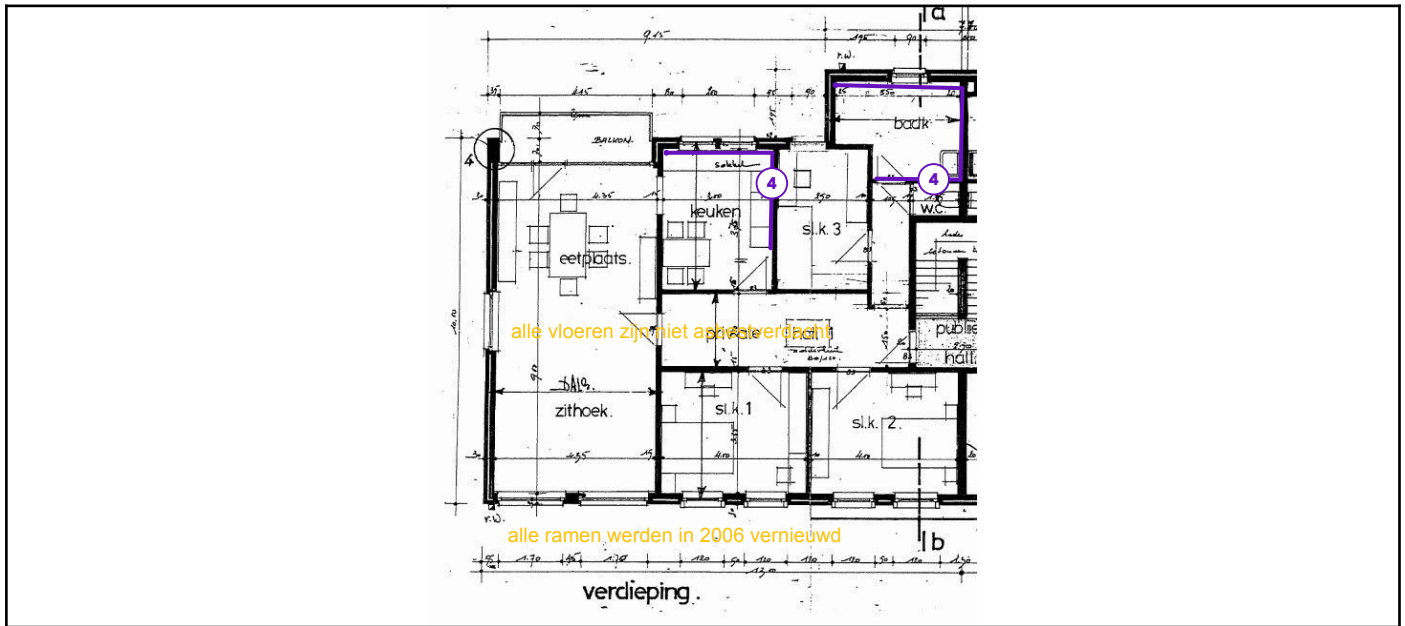
Plan 1.3: APP1.1 V1 Links

Beschrijving	Type	Actie
3. Keramische Vloeren	Advies	-
4. TEGELS onderliggende lijm	Advies	-
6. Schrijnwerk soepele kit (silicone) en dichtingen	Advies	-

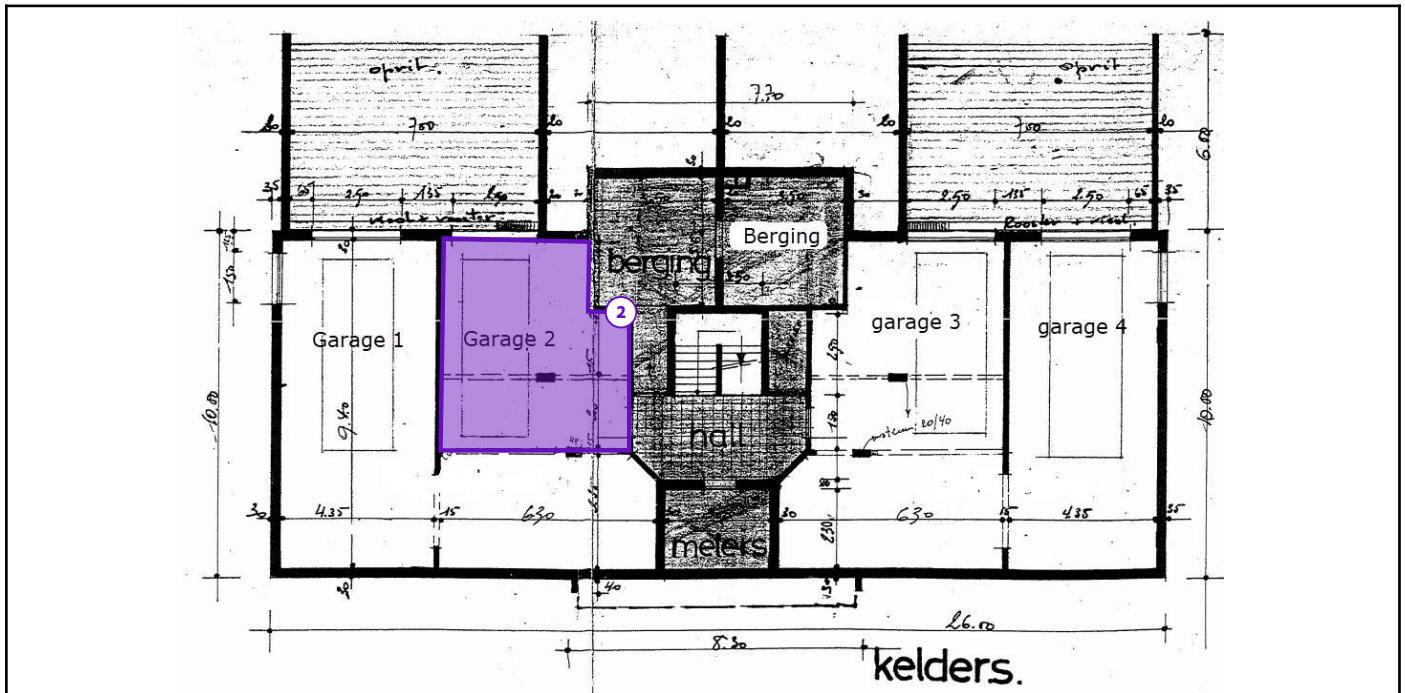
Plan 1.4: Garage Nr2 links

Beschrijving	Type	Actie
2. Garages volledig van beton	Advies	-

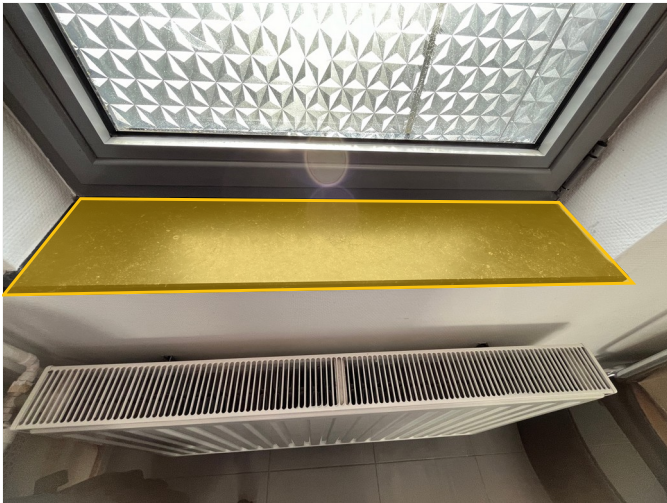
De raamtabletten zijn van natuursteen en niet asbestverdacht, zowel binnen (marmer) als buiten (blauwe hardsteen).

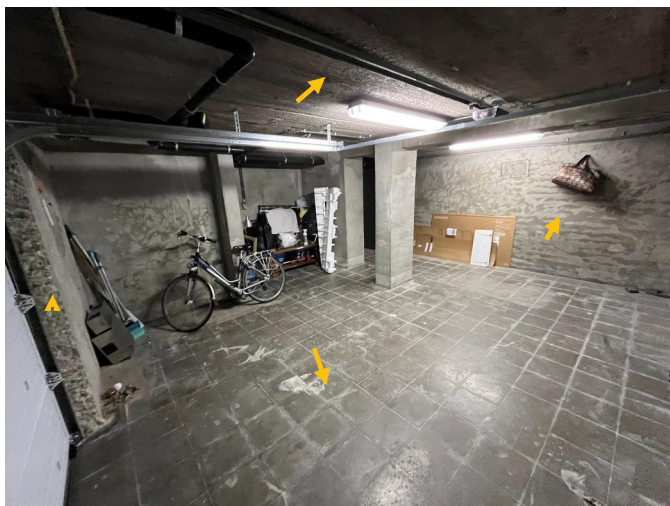
De constructie is volledig van beton en er zijn geen zichtbare abestverdachte materialen aanwezig.

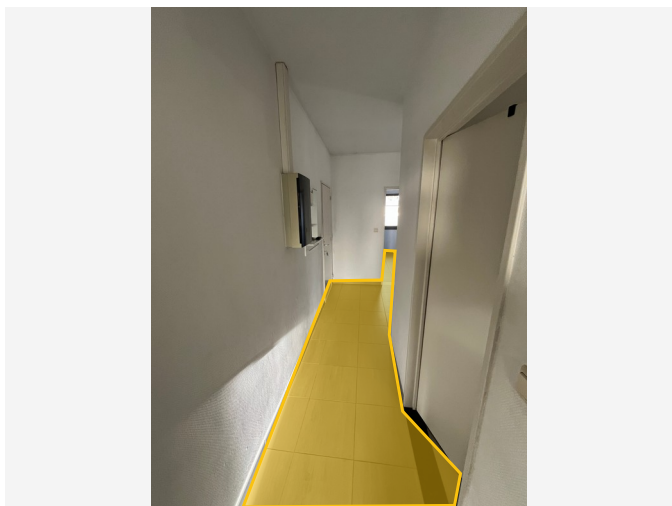
Keramische Vloeren zijn niet asbestverdacht.

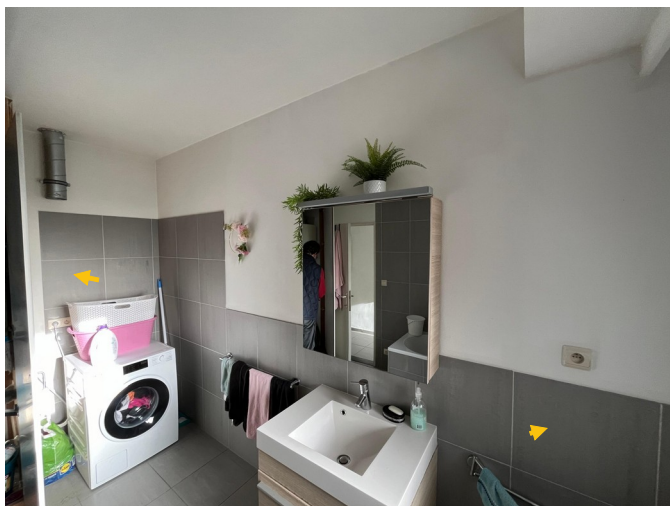
Zowel de vloer- als wandtegels zijn intact. Bemonsteren is niet mogelijk zonder schade aan tegels aan te brengen. De deskundige kan geen uitspraak doen over de onderliggende lijm of materialen die werden gebruikt.

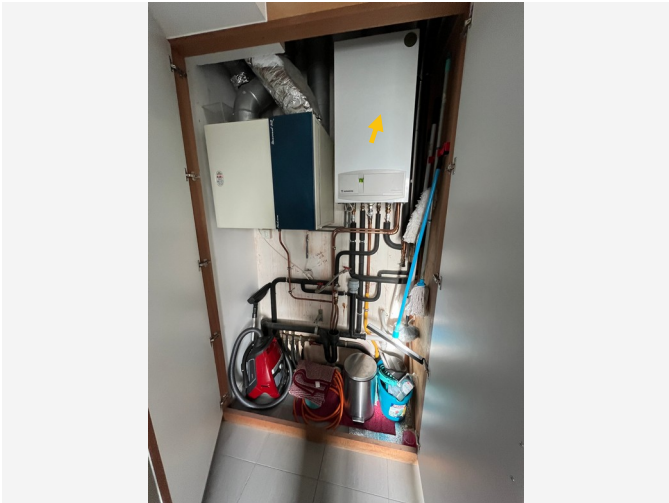
De CV-ketel is van een recenter bouwjaar en volgens de literatuur bevat deze geen asbesthoudend materiaal.

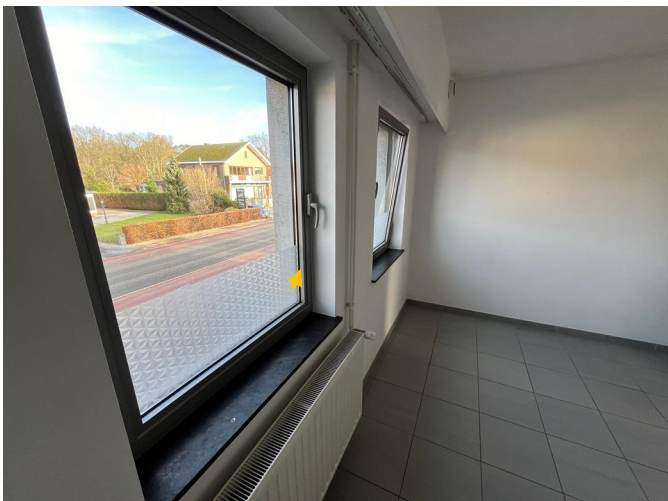
Fiche 6: Schrijnwerk soepele kit (silicone) en dichtingen

Het schrijnwerk is niet asbestverdacht en van een recenter bouwjaar. Ook de gebruikte kit (silicone) en afdichtingen aan de muur zijn asbestveilig.

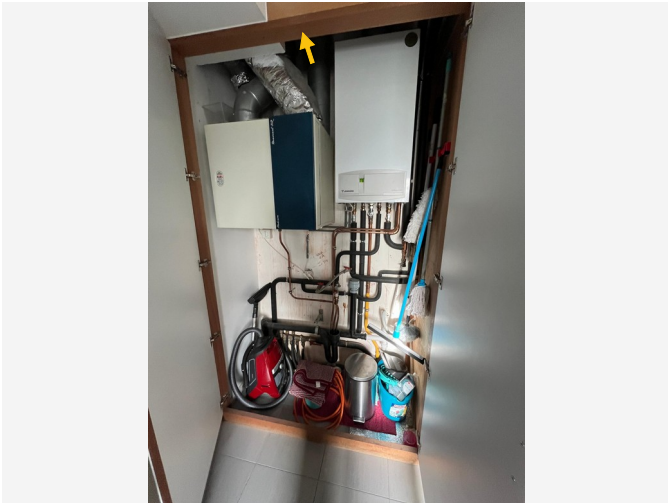
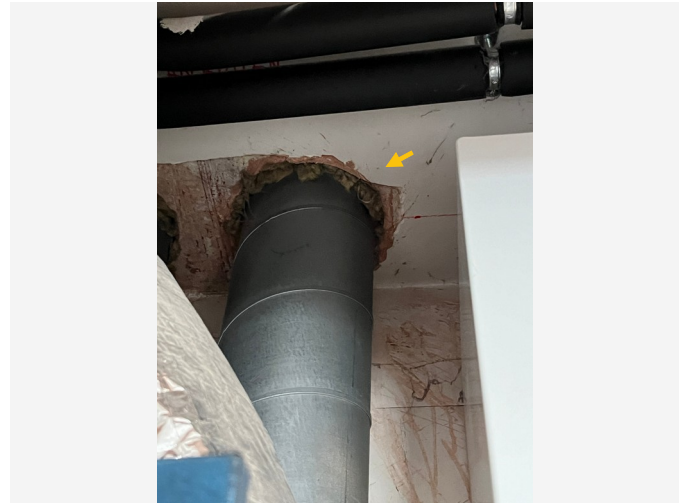
Fiche 7: PLAFONDpleister

Geen asbest

#	Type	Referentie	Resultaat
7.1	Mengmonster	MNR02	Geen asbest

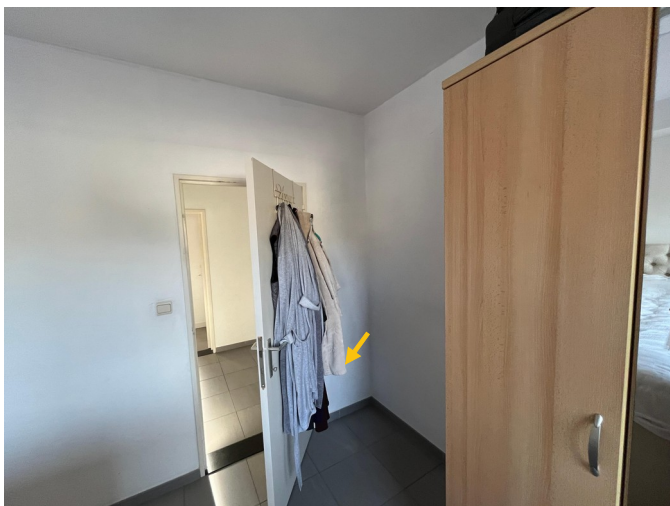
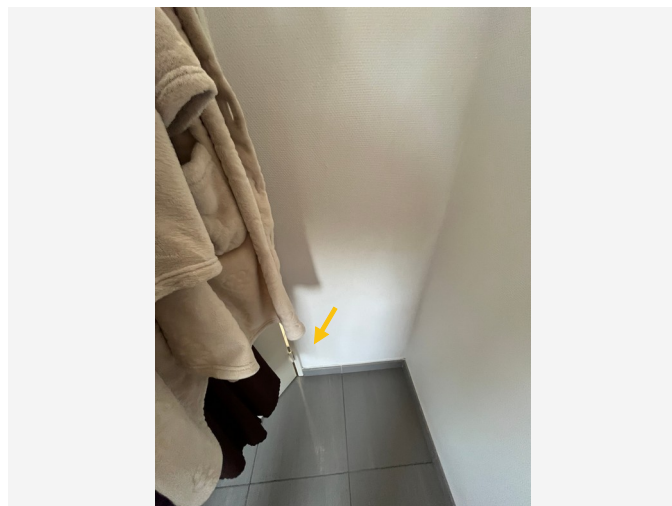
Fiche 8: MUURpleister

Geen asbest

#	Type	Referentie	Resultaat
8.1	Mengmonster	MNR01	Geen asbest
