Asbestinventarisatetest

Meldertsestraat 28, 3545 Halen

Attestnummer : 20240404-000438.001

Uitgegeven op : 09.04.2024

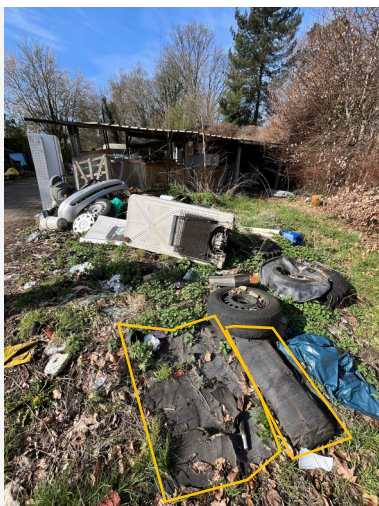
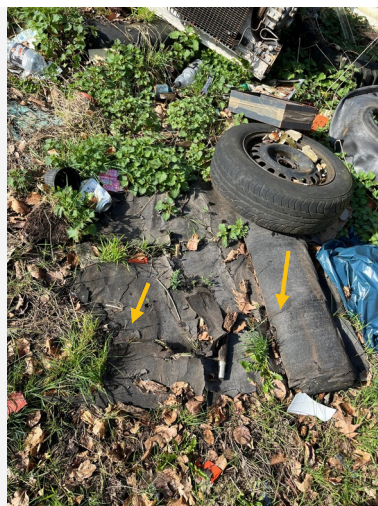
Het asbestmateriaal valt onder de mijlpaal van 2040.

Beschrijving	Roofing bitumen rollen
Type afvalstof	Betreft stock-voorraad of gedemonteerde asbestmaterialen
Aanwezige resten	Er liggen rollen roofing in de tuin overwoekerd door begroeiing. Er werden veel materialen onwillekeurig achtergelaten rondom en ook in de woning. Deskundige kan onmogelijk een uitspraak doen over al dan niet aanwezige asbesthoudende materialen aangezien er kans is dat er meerdere eventuele asbestmaterialen onder het gestapelde materiaal aanwezig zijn. Daarom heeft het weinig toegevoegde waarde deze (toevallig nu nog zichtbare) afvalrol te bemonsteren. Tijdens de saneringswerken dient men de nodige persoonlijke beschermingsmiddelen te gebruiken.
Omgeving	Buiten
Primaire drager	Plat dak
Asbestmaterialen	<ul style="list-style-type: none"> Dak- en gevelbekleding - Roofing
Bindmiddel van asbestmateriaal	Bitumen (roofing, teer, asfalt)
Gebondenheid op basis van bindmiddel	Hecht

Hoeveelheid (gewicht - aantal)	<ul style="list-style-type: none"> 35,00 kg - 2 stuks
Totaal gewicht	70,00 kg
Eenvoudig bereikbaar	Ja
Identificatiemethode	<p>Vaststelling zonder monstername</p> <p>Motivatie: Op vraag van de eigenaar-opdrachtgever werd geen monstername uitgevoerd</p>

Dringend verwijderen

- Verwijder het asbestafval.

- Eenvoudige handelingen: mag via doe-het-zelf of door werknemer(s) met opleidingsattest eenvoudige handelingen
Hechtgebonden toepassing. BEMONSTER het materiaal en Draag beschermingsmiddelen die voorgeschreven worden voor het verwijderen van eventuele asbestmaterialen, waaronder een FFP3 mondmasker. Contacteer de intercommunale en de website voor de geldende regelgeving. Beschadig de materialen niet bij het verwijderen.

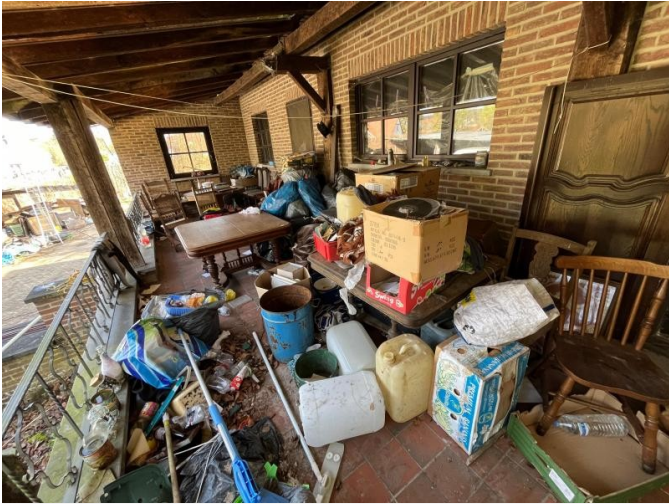
Fiche 2: Beperking door opgestapelde materialen binnen

Tijdelijke beperking

Reden: Materiaal in opslag

Uitleg van de asbestdeskundige: Diverse ruimtes binnenin zijn niet onderhouden en de gestapelde materialen belemmeren het zicht om eventuele onderliggende asbesthoudende materialen te kunnen identificeren.

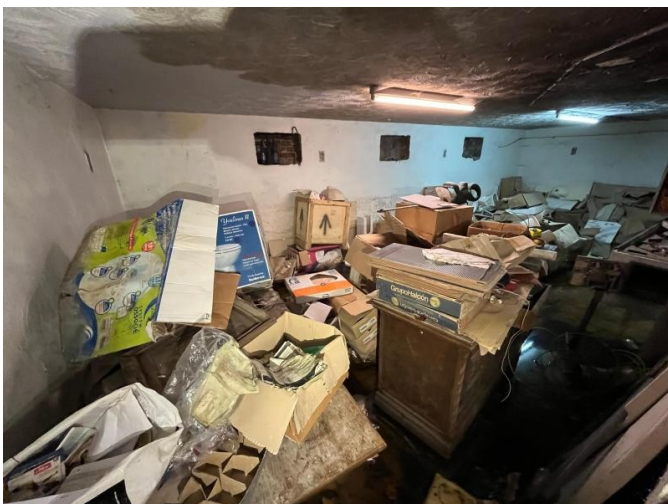
Tijdelijke beperking

Reden: Materiaal in opslag

Uitleg van de asbestdeskundige: Buiten onder het afdak en rondom de woning zijn diverse gestapelde materialen en die belemmeren het zicht om eventuele onderliggende asbesthoudende materialen te kunnen identificeren. In de kelderruimtes onder de woning stond op moment van inspectie +/-15cm water.

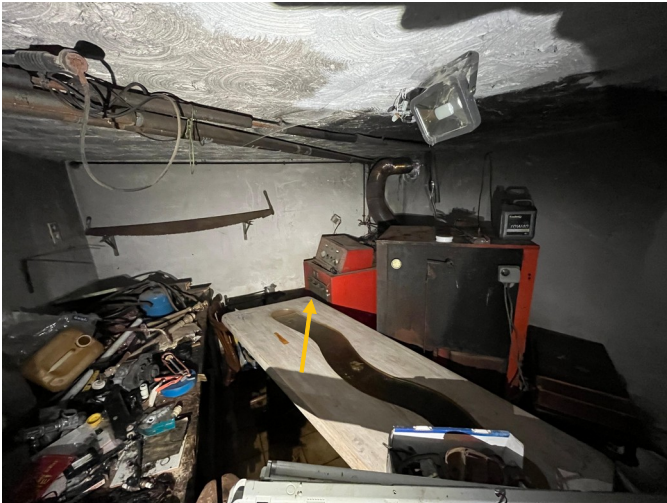
Tijdelijke beperking

Reden: Er is geen volledige risicobeoordeling mogelijk

Uitleg van de asbestdeskundige: De CV ketel in de kelder, waar ook tot 15cm grondwater stond, was niet bereikbaar voor inspectie. Dit soort CV ketels bevat soms asbesthoudende pakkingen, bijvoorbeeld tussen brander en ketelhuis. De woning zal NIET eerst opgeruimd worden alvorens te verkopen via een online biedproces speciaal voor de asbestinspectie en verkoop.

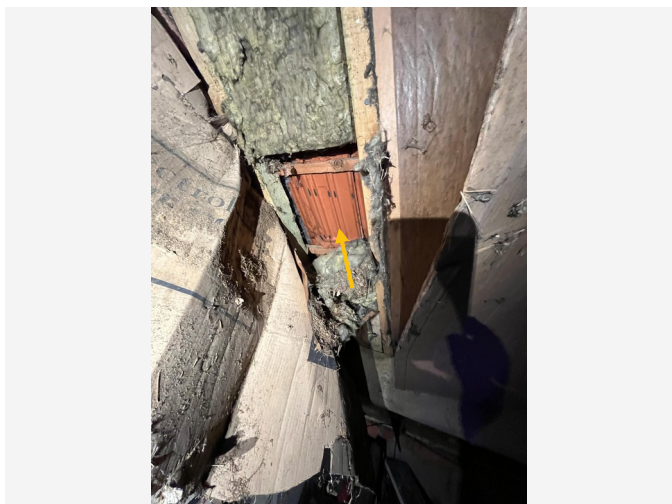
Dakpannen zijn niet asbestverdacht. Onder de dakpannen werd geen onderdak gebruikt. Rotswol isolatie is niet asbestverdacht.

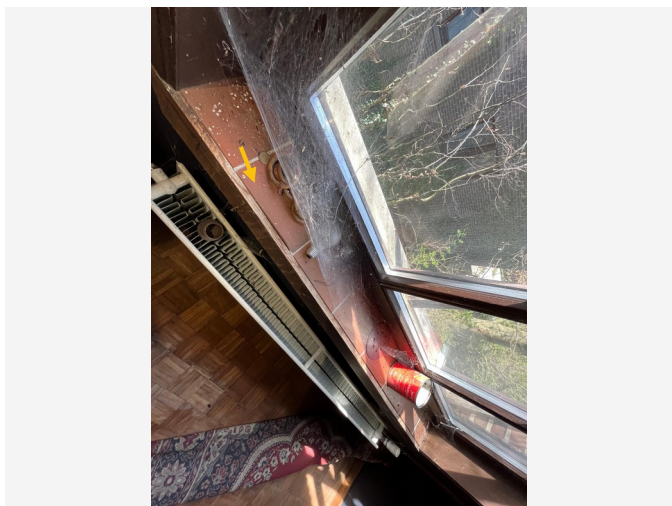
Raamtabletten van natuursteen (marmer/blauwe steen) en gebakken klei zijn niet asbestverdacht.

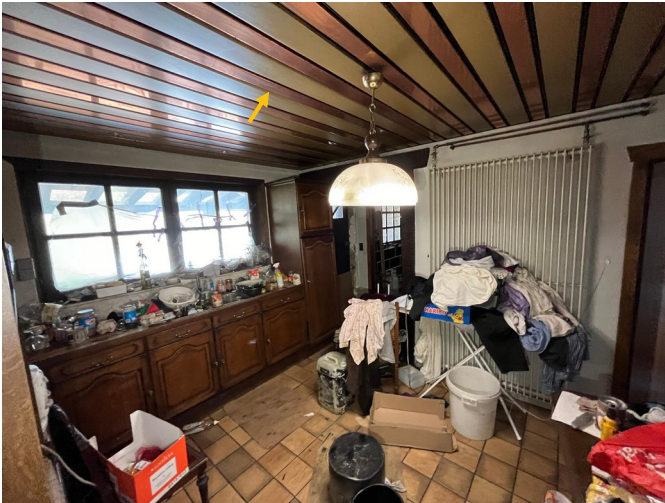
PVC/HOUT bevat nooit asbest. De deskundige kan geen uitspraak doen over bovenliggende materialen en lagen die niet zichtbaar zijn!

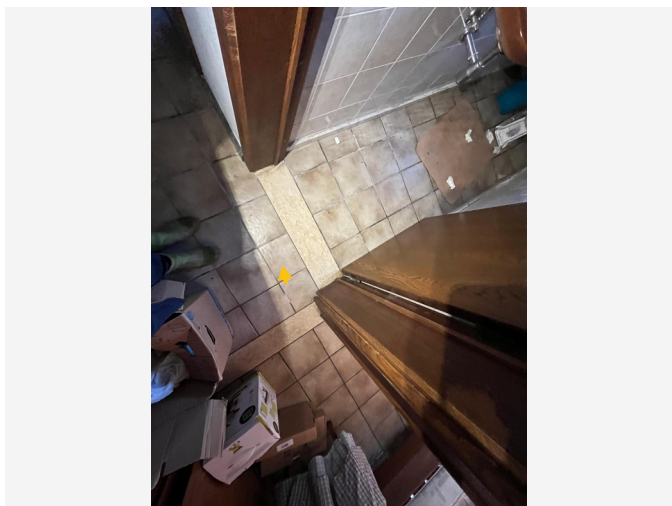
Keramische vloertegels zijn niet asbestverdacht. Deskundige kan geen uitspraak doen over eventuele onderliggende materialen of lijmen die werden gebruikt en niet zichtbaar zijn.

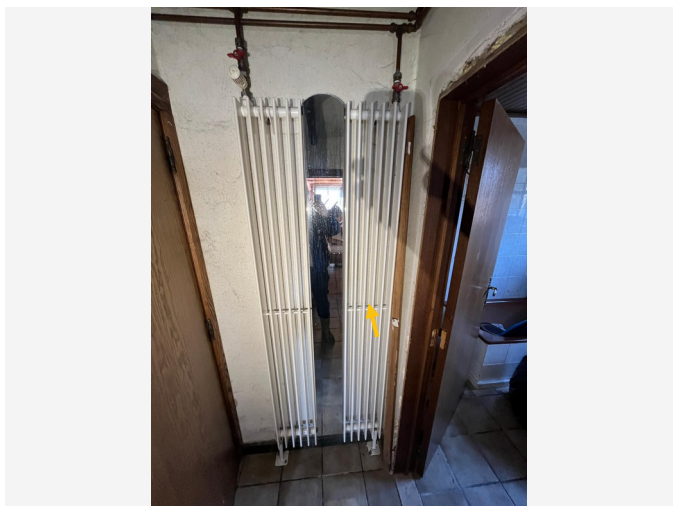
Dit soort plaatstaalradiatoren bevatten geen asbestverdachte pakkingen.

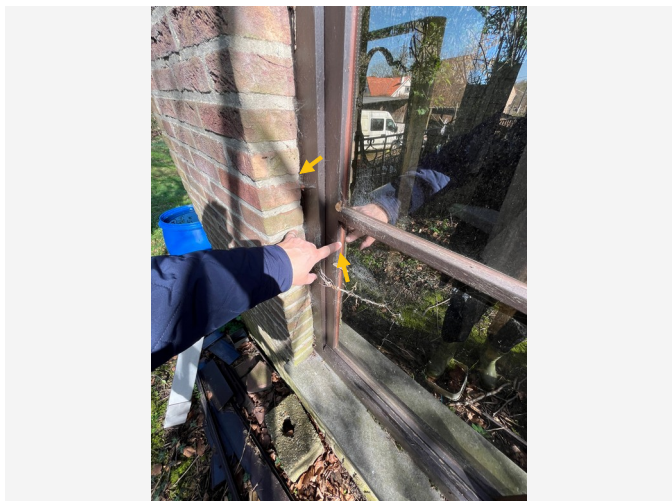
Fiche 10: Schrijnwerk soepele kit (silicone) en dichtingen

Het schrijnwerk is niet asbestverdacht en van een recenter bouwjaar. Ook de gebruikte kit (silicone) en afdichtingen aan de muur zijn asbestveilig

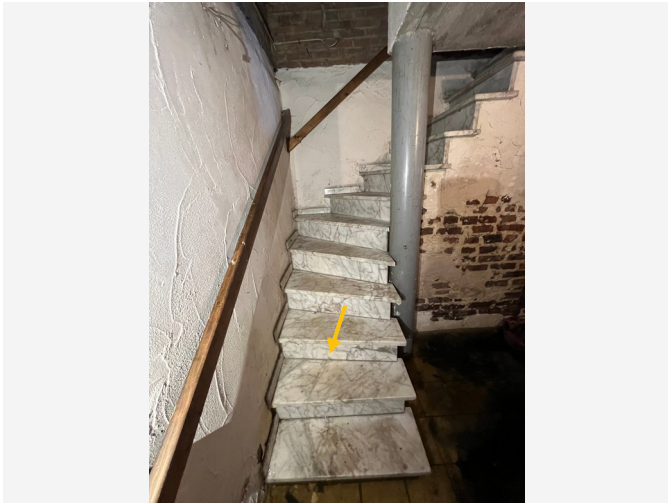
De trappen van marmer naar kelder en de verdieping zijn niet asbestverdacht. Deskundige kan geen uitspraak doen over de eventueel gebruikte lijm indien aanwezig.

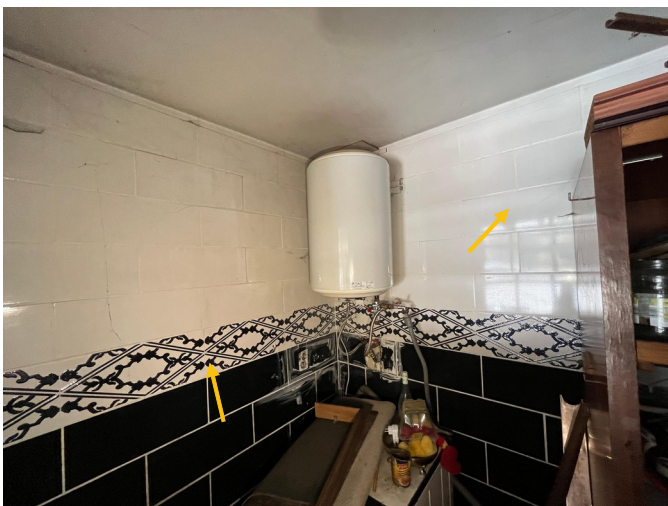
Zowel de vloer- als wandtegels zijn intact. Bemonsteren is niet mogelijk zonder schade aan tegels aan te brengen. De deskundige kan geen uitspraak doen over de onderliggende lijm of materialen die werden gebruikt.

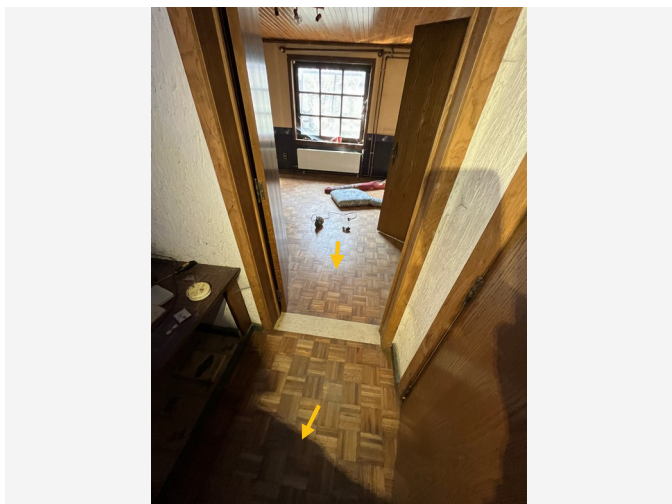
De vloeren van parket (hout) op verdiep zijn niet asbestverdacht. Deskundige kan geen uitspraak doen over onderliggende eventueel aanwezig lijmlagen.

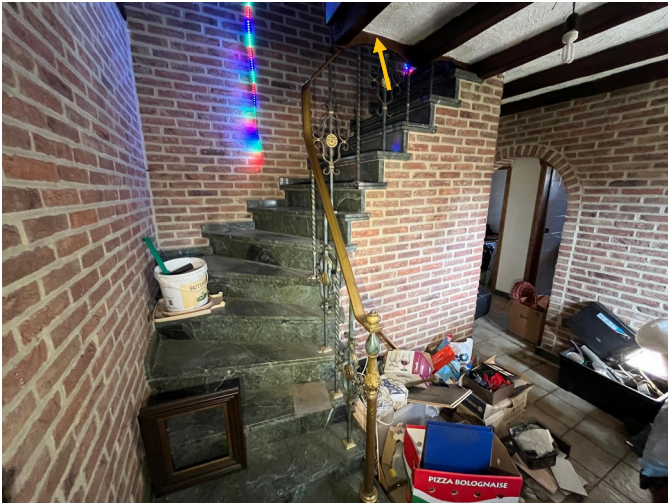
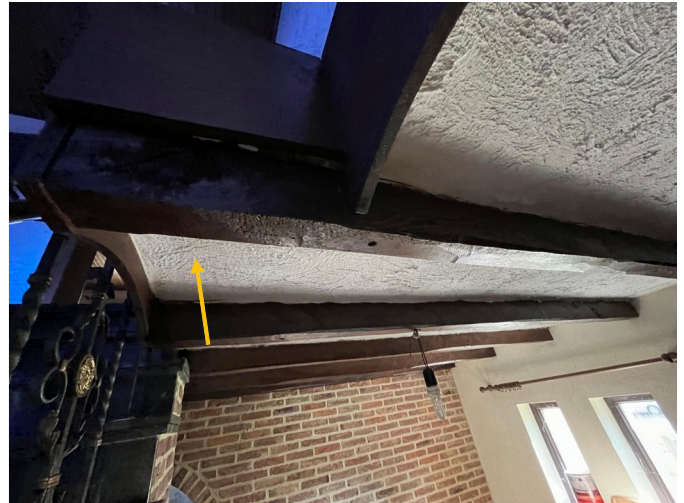
Fiche 14: PLAFONDpleister

Geen asbest

#	Type	Referentie	Resultaat
14.1	Mengmonster	MNR02	Geen asbest

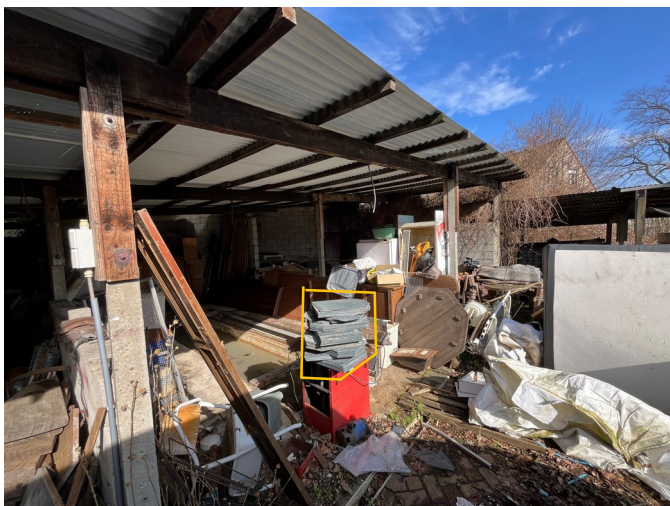
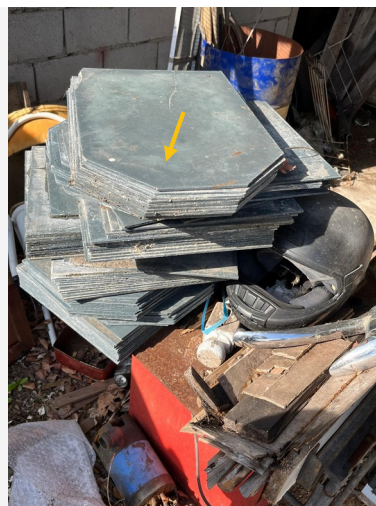
Afvalstof, geen asbest

#	Type	Referentie	Resultaat
15.1	Puntmonster	MNR03	Geen asbest

Beschrijving	Stapel nieuwe cementlei zonder opdruk
Type afvalstof	Betreft stock-voorraad of gedemonteerde materialen
Aanwezige resten	Onder het afdak liggen een stapel van +-70 nieuwe cementleien terwijl deze toepassing niet wordt gevonden in de woning. Er stond geen opdruk op de achterkant van de cementleien.

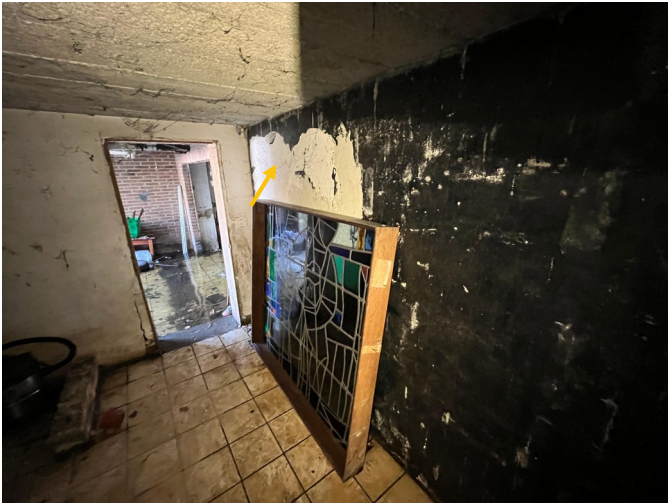
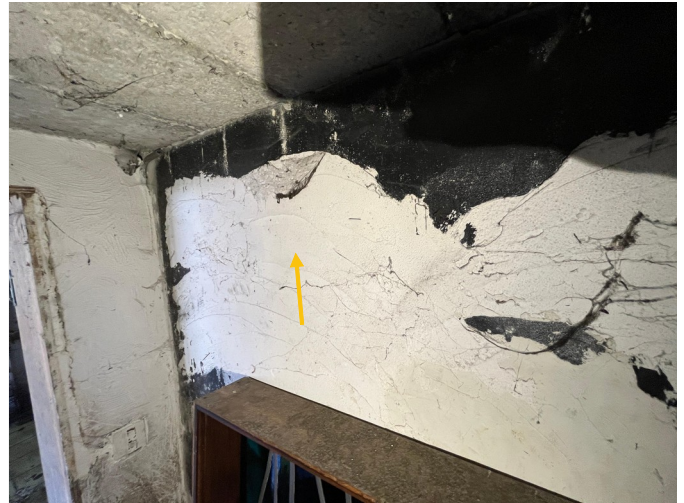
Geen asbest

#	Type	Referentie	Resultaat
16.1	Mengmonster	MNR01	Geen asbest
