Asbestinventarisatetest

Stadsomvaart 1/14, 3500 Hasselt

Attestnummer : **20240810-000069.000**

Uitgegeven op : **10.08.2024**

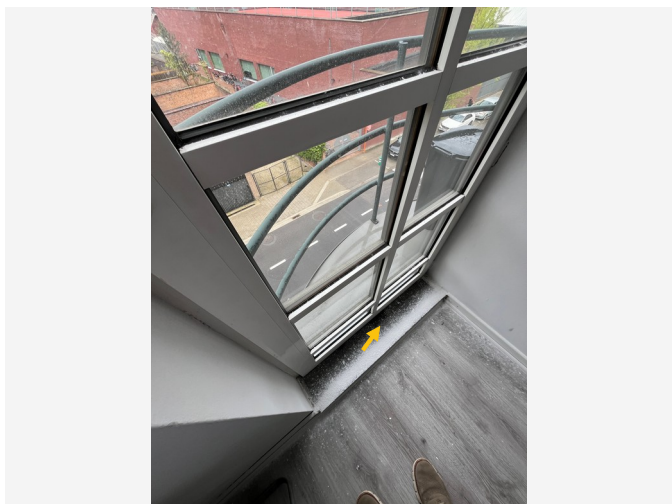
Raamtabletten van natuursteen (marmer/blauwe steen) en aluminium zijn niet asbestverdacht.

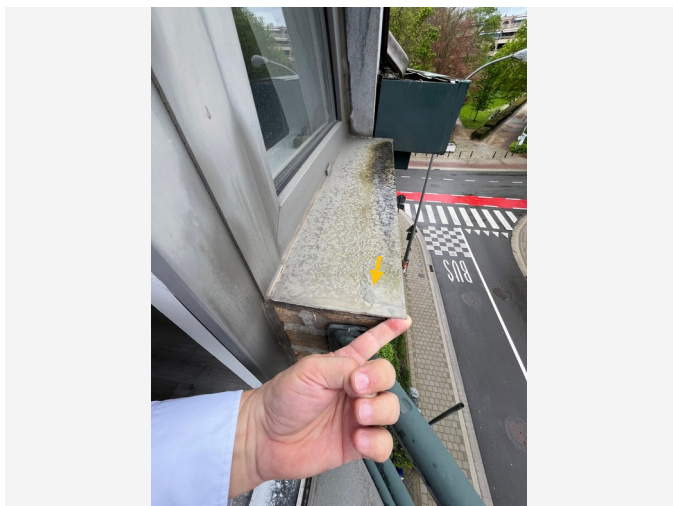
PVC materiaal is niet asbestverdacht.

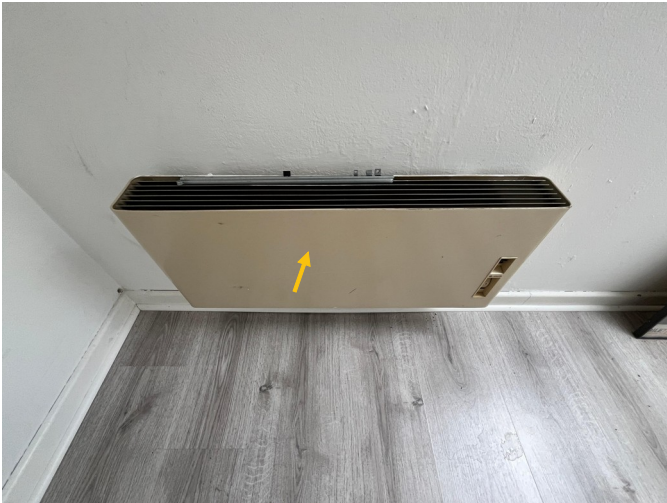
Er waren geen zichtbare asbestmaterialen aanwezig aan de elektrische verwarming. Deskundige kan geen uitspraak doen over inwendige materialen en vond geen volledig referentienummer om het op internet na te trekken.

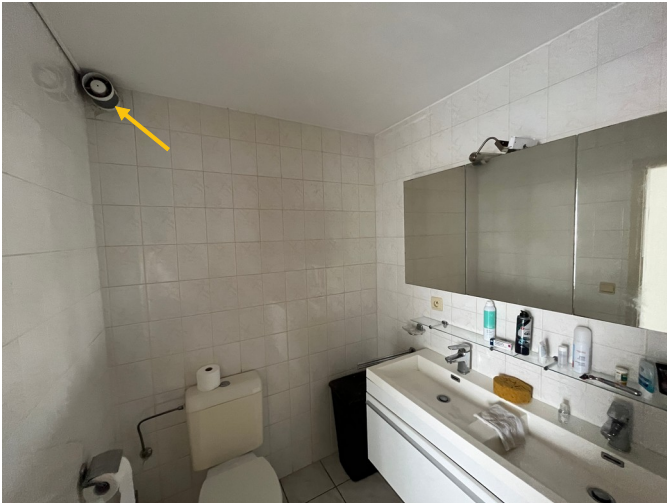
Luchtafvoerroosters in toilet en badkamer werden visueel geïnspecteerd en er waren geen asbestverdachte materialen zichtbaar.

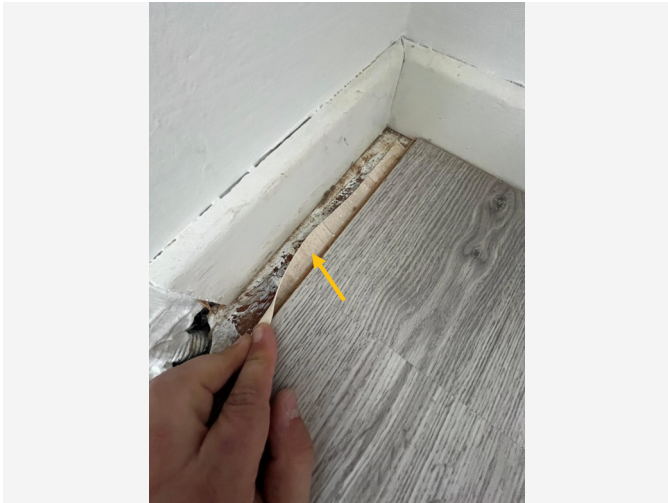
Geen asbestverdachte vloerbedekking zichtbaar. Deskundige kan zich niet uitspreken over onderliggende niet zichtbare matriaallagen. Het witte materiaal dat zichtbaar is onder het laminaat, in de hoek van SLPK 2, is van PVC en geen verdacht vloerzeil of ondervloer.

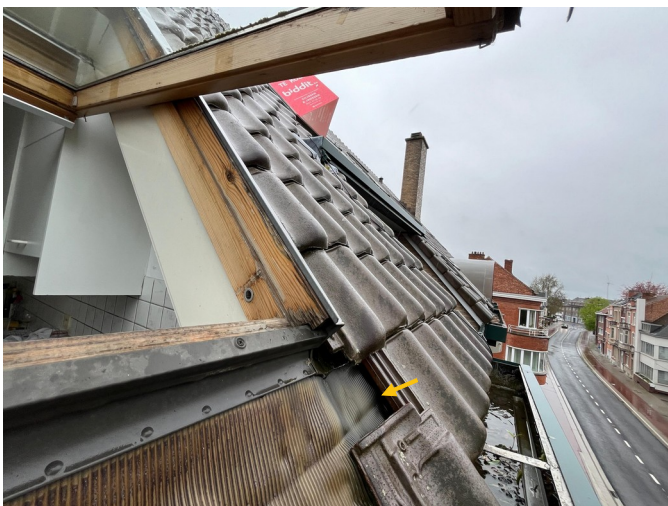
Dakpannen zijn niet asbestverdacht. Onder de dakpannen (aan de keuken) werd geen asbestverdacht waterkerend plaatmateriaal gebruikt. Het dak behoort tot de gemeenschappelijke delen van het gebouw.

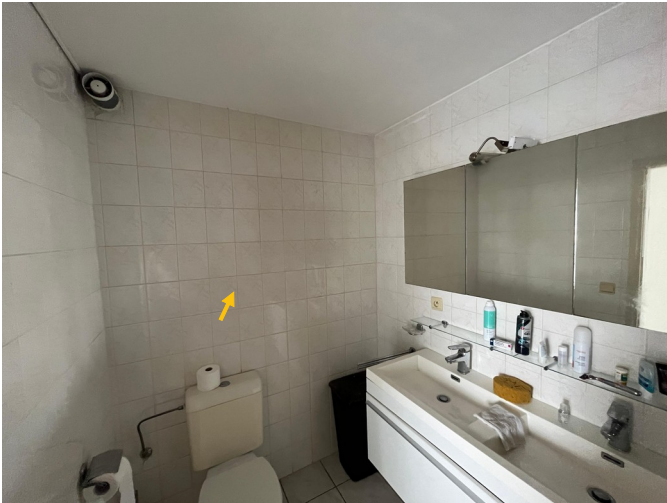
Zowel de vloer- als wandtegels zijn intact. Bemonsteren is niet mogelijk zonder schade aan tegels aan te brengen. De deskundige kan geen uitspraak doen over de onderliggende lijm of materialen die werden gebruikt.

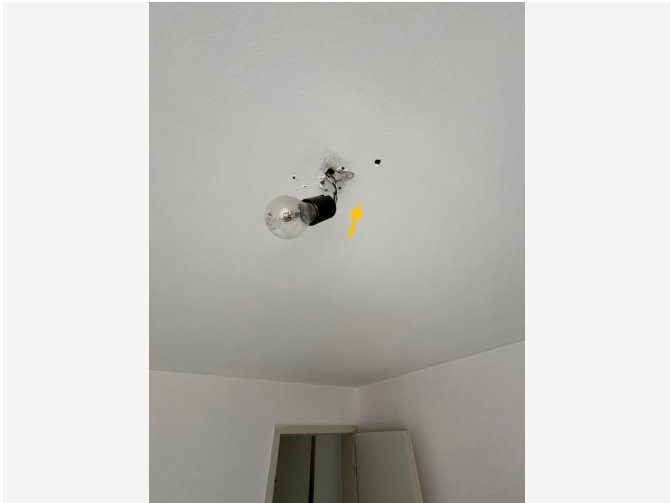
De plafonds zijn van beton met een laagje witte verf. Geen plafondpleister aanwezig!

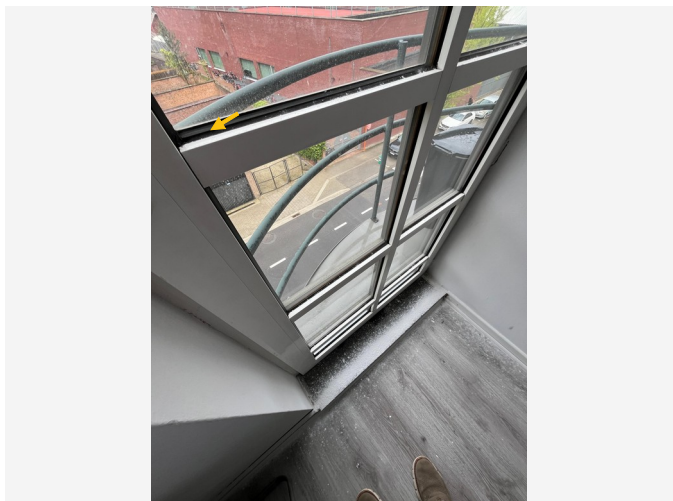
Fiche 9: Schrijnwerk soepele kit (silicone) en rubber dichtingen

Het schrijnwerk is niet asbestverdacht. Ook de gebruikte kit (silicone) en afdichtingen aan de muur zijn asbestveilig

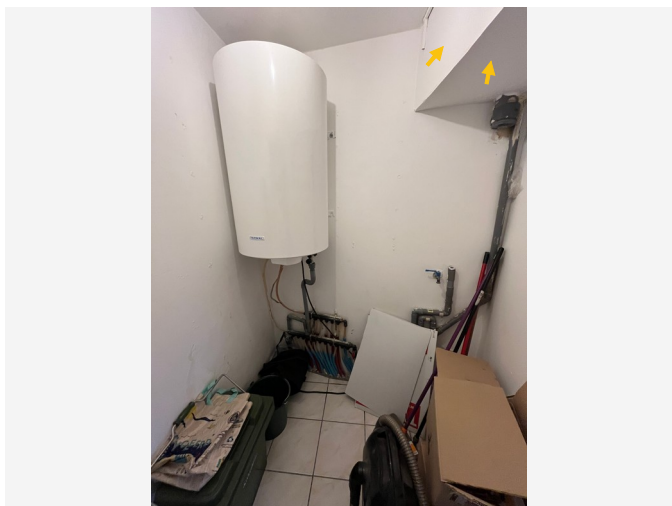
Gipskartonplaat bevat nooit asbesthoudende materialen. De deskundige kan geen uitspraak doen over eventuele achterliggende niet zichtbare materialen!

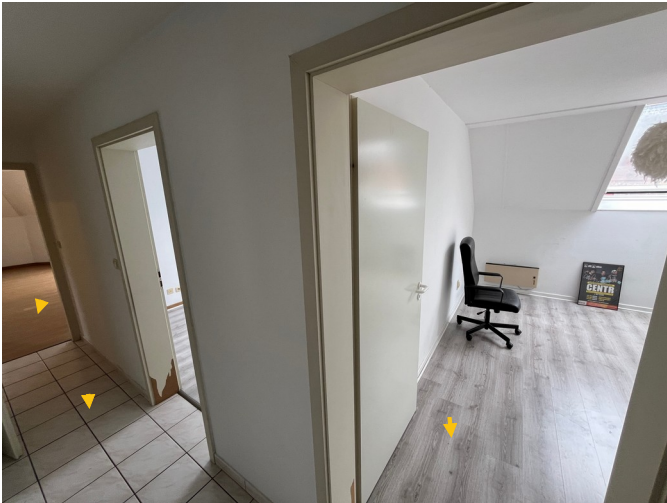
Geen asbestverdachte vloerbedekking zichtbaar. Deskundige kan zich niet uitspreken over onderliggende niet zichtbare matriaallagen

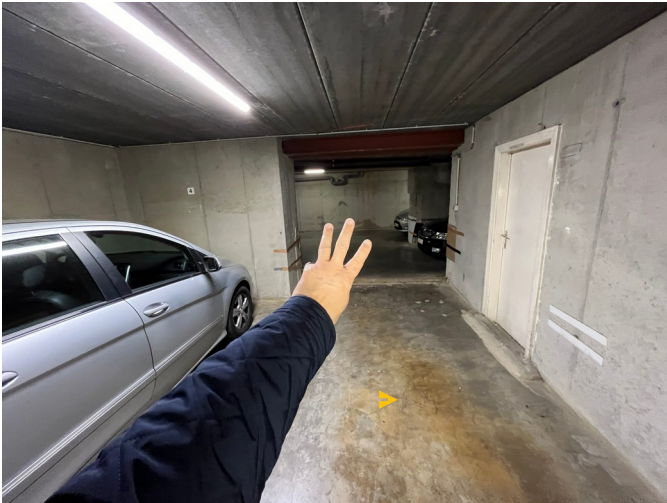
De constructie is volledig van beton en er zijn geen zichtbare abestverdachte materialen aanwezig.

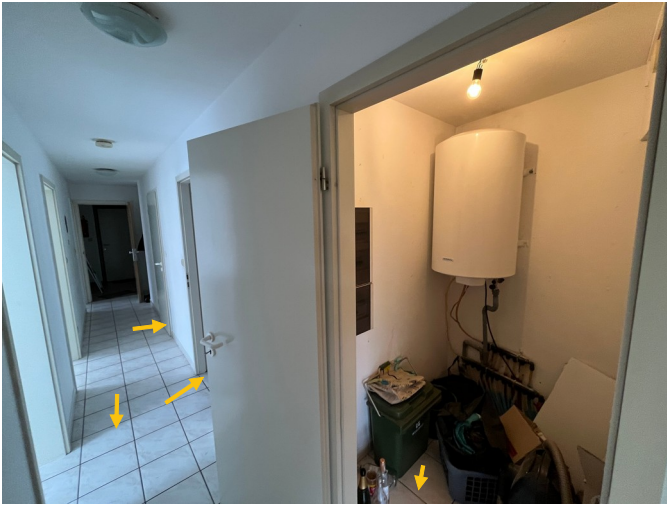
Keramische vloertegels zijn niet asbestverdacht. Deskundige kan geen uitspraak doen over eventuele onderliggende materialen of lijmen die werden gebruikt en niet zichtbaar zijn.

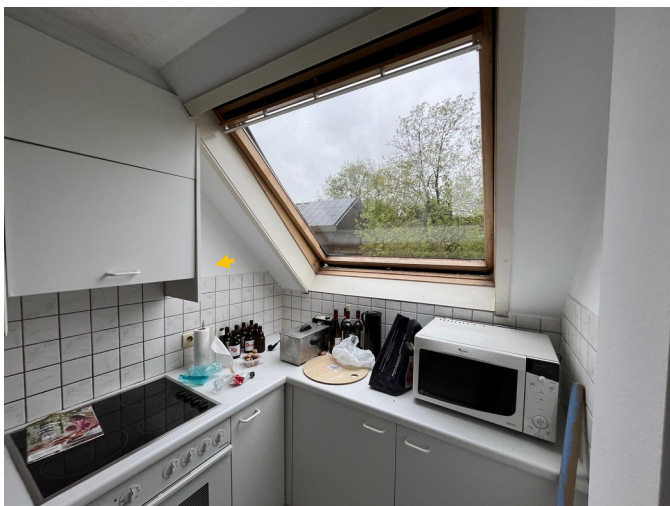
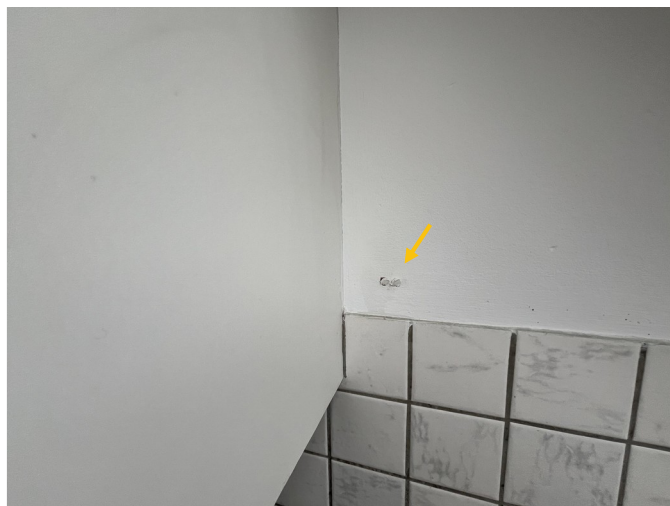
Fiche 14: MUURpleister

Geen asbest

#	Type	Referentie	Resultaat
14.1	Mengmonster	MNR01	Geen asbest

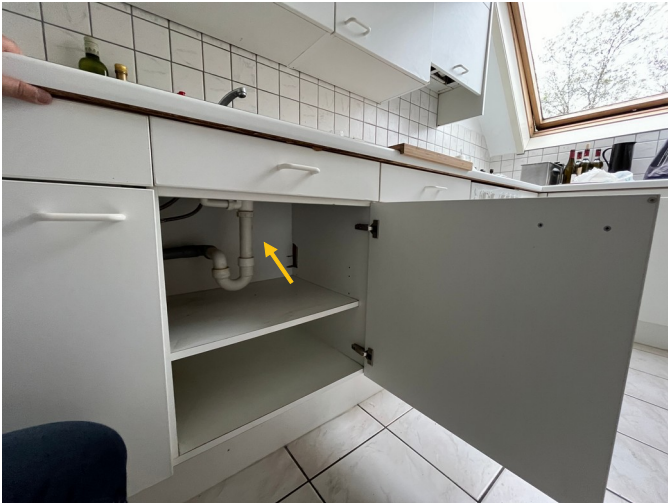
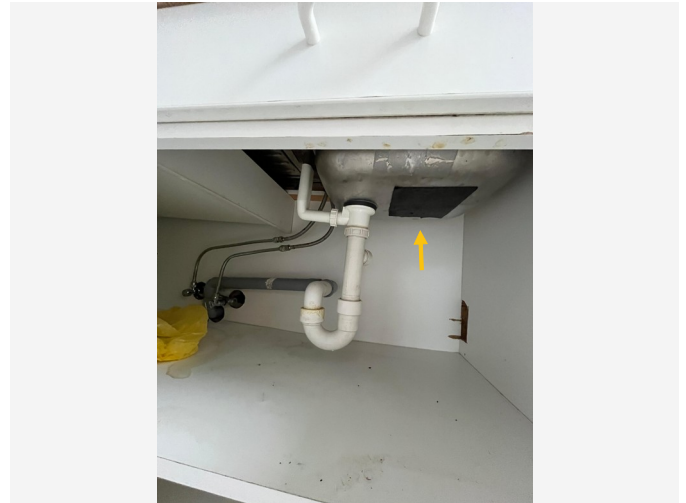
Fiche 15: Dreunplaat

Geen asbest

#	Type	Referentie	Resultaat
15.1	Puntmonster	MNR02	Geen asbest
