Asbestinventarisatetest

Stadsomvaart 1/17, 3500 Hasselt

Attestnummer : **20240810-000068.000**

Uitgegeven op : **10.08.2024**

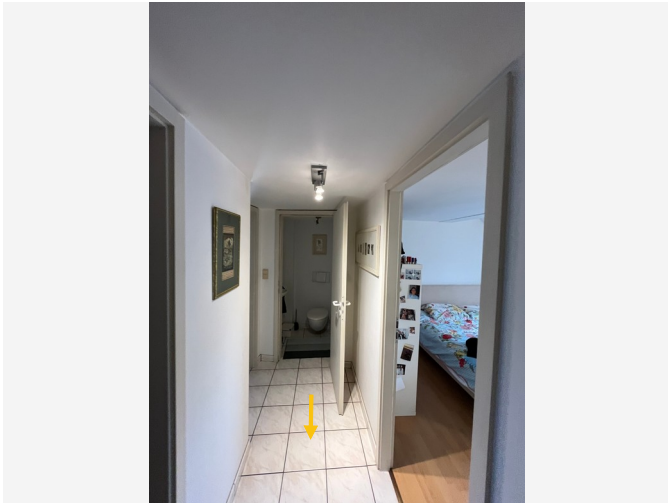
Keramische vloertegels zijn niet asbestverdacht. Deskundige kan geen uitspraak doen over eventuele onderliggende materialen of lijmen die werden gebruikt en niet zichtbaar zijn.

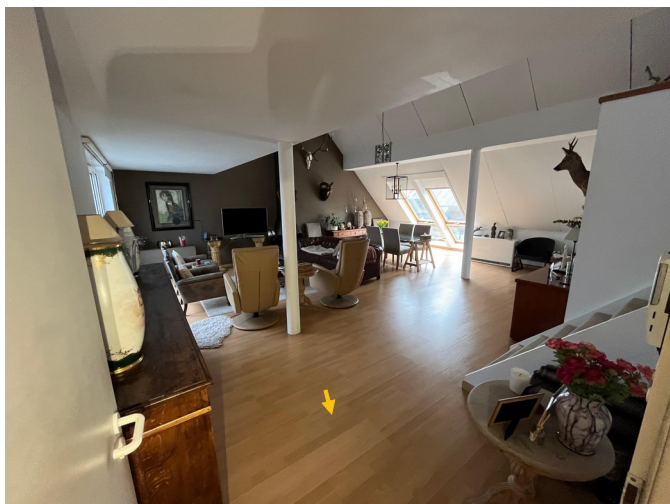
Geen asbestverdachte vloerbedekking zichtbaar. Deskundige kan zich niet uitspreken over onderliggende niet zichtbare matriaalagen

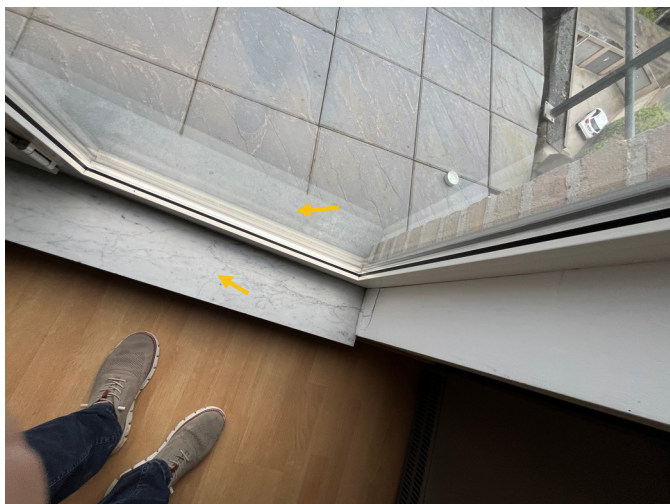
Raamtabletten van natuursteen (marmer/blauwe steen) en hout zijn niet asbestverdacht.

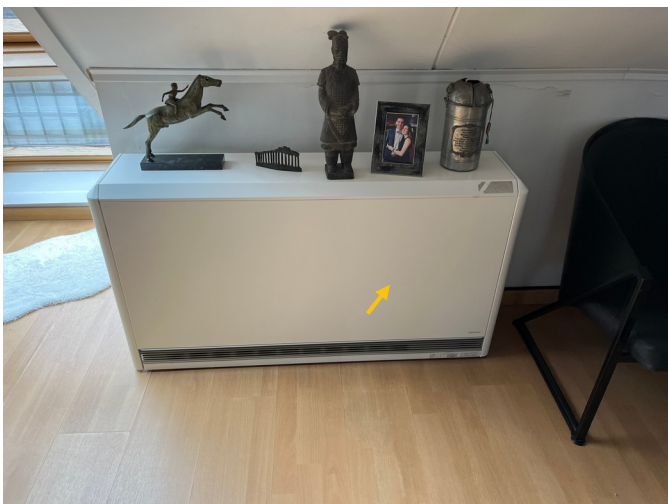
Er waren geen zichtbare asbestmaterialen aanwezig aan de elektrische verwarming. Deskundige kan geen uitspraak doen over inwendige materialen en vond geen referentienummer om het op internet na te trekken.

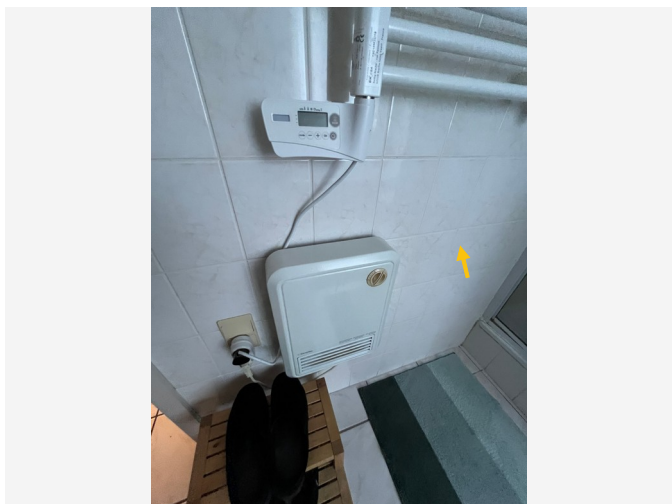
Zowel de vloer- als wandtegels zijn intact. Bemonsteren is niet mogelijk zonder schade aan tegels aan te brengen. De deskundige kan geen uitspraak doen over de onderliggende lijm of materialen die werden gebruikt.

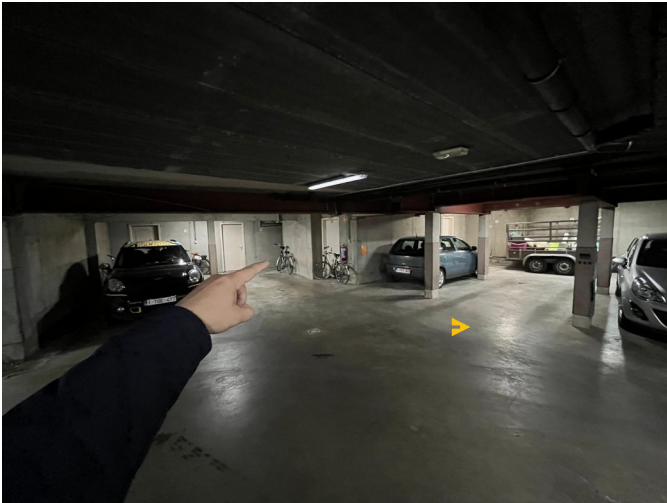
De autostaanplaats in de kelder genummerd "FII – S7", thans gekadastreerd sectie D nummer 198LP0137, omvattende:

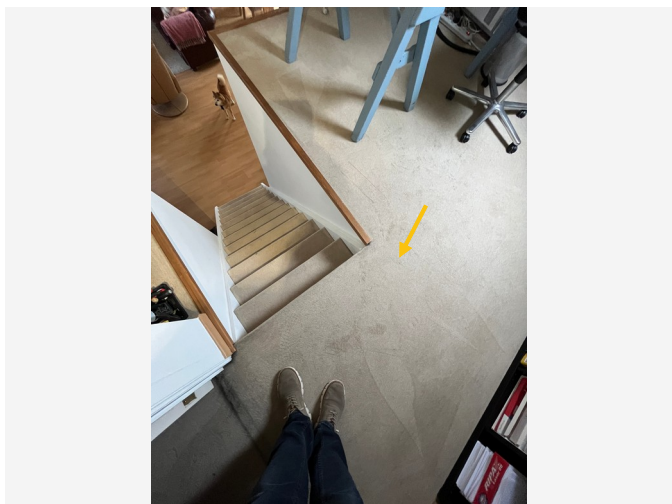
Tapijt bevat nooit asbesthoudende materialen. De deskundige kan geen uitspraak doen over eventuele onderliggende niet zichtbare materialen.

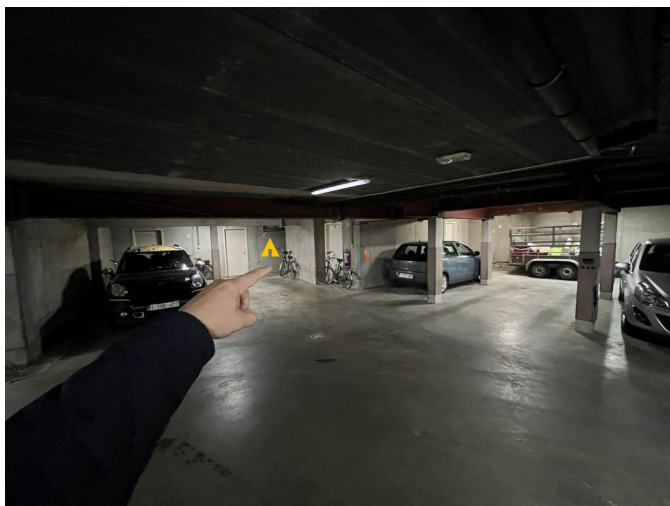
De bergruimte in de kelder genummerd "FII – K1", thans gekadastreerd sectie D nummer 198L0139, omfattende:

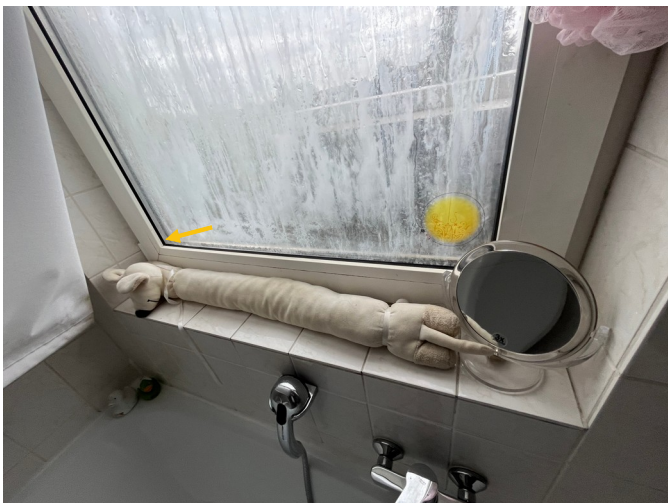
Fiche 10: Schrijnwerk soepele kit (silicone) en dichtingen

Het schrijnwerk is niet asbestverdacht en van een recenter bouwjaar. Ook de gebruikte kit (silicone) en afdichtingen aan de muur zijn asbestveilig

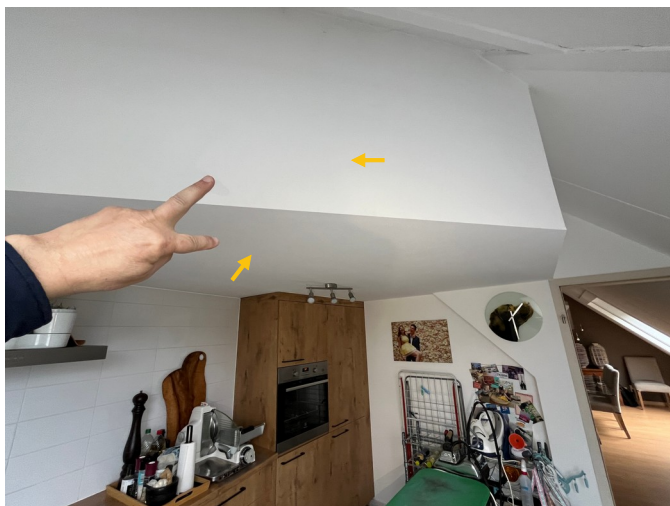
Gipskartonplaat bevat nooit asbesthoudende materialen. De deskundige kan geen uitspraak doen over eventuele achterliggende niet zichtbare materialen!

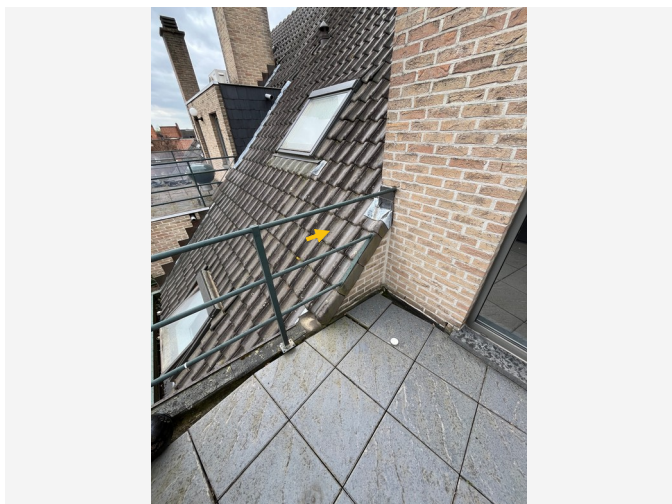
Dakpannen zijn niet asbestverdacht. Onder de dakpannen werd geen asbestverdacht waterkerend materiaal gebruikt anders dan Isobouw geïsoleerde dakelement panelen.

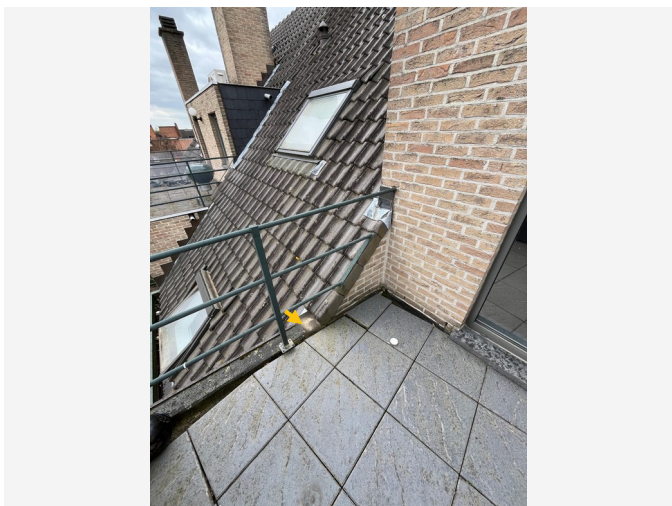
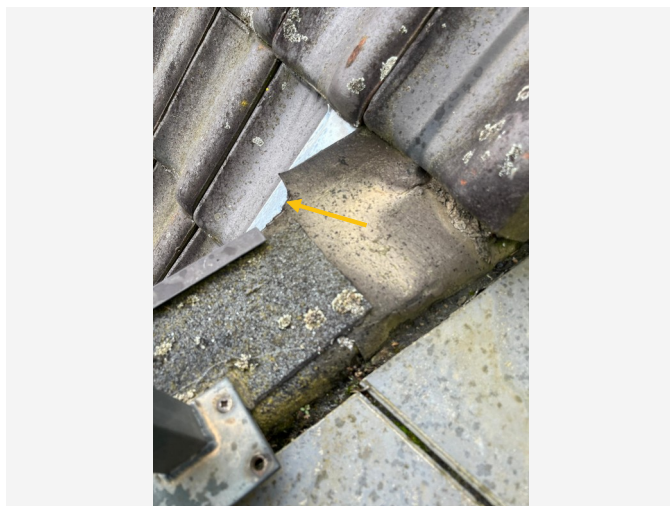
Geen asbest

#	Type	Referentie	Resultaat
13.1	Puntmonster	MNR03	Geen asbest

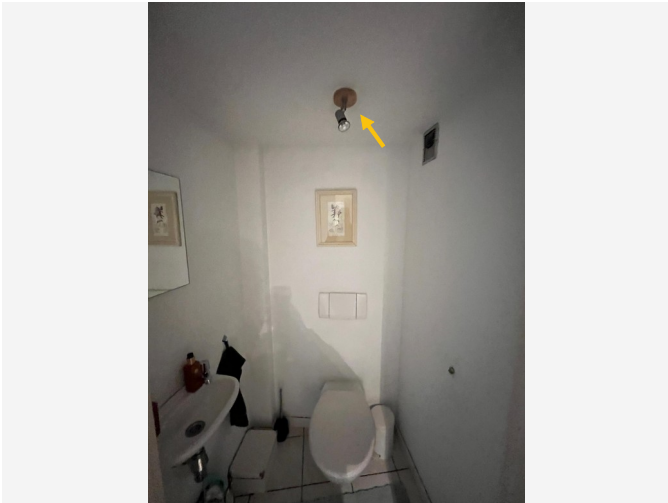
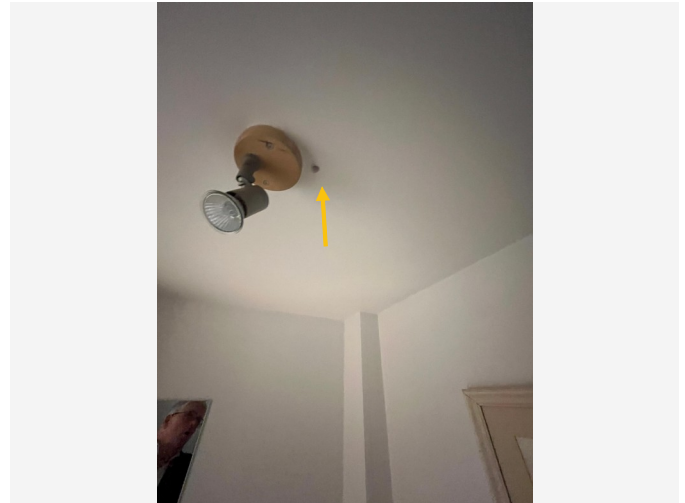
Geen asbest

#	Type	Referentie	Resultaat
14.1	Mengmonster	MNR02	Geen asbest

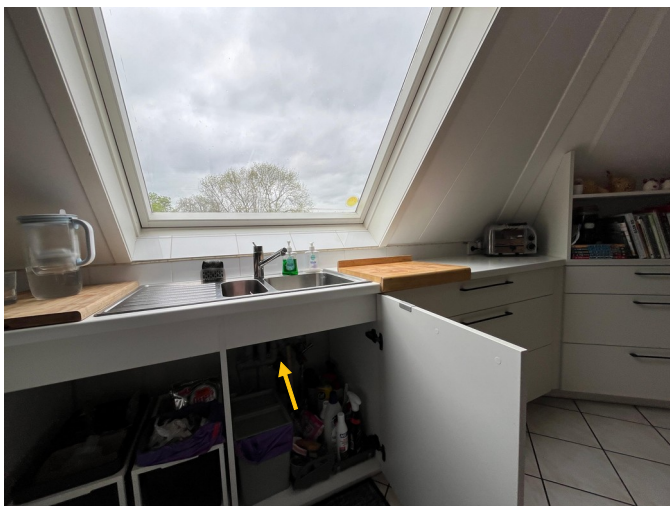
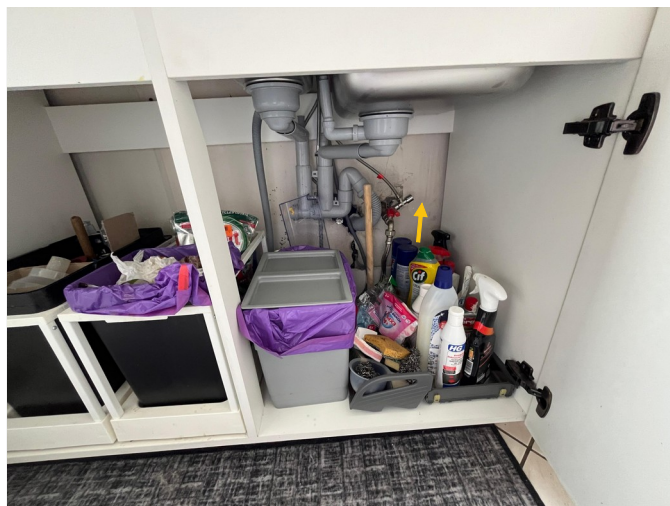
Fiche 15: MUURpleister

Geen asbest

#	Type	Referentie	Resultaat
15.1	Mengmonster	MNR01	Geen asbest
