Asbestinventarisatetest

Stadsomvaart 1/16, 3500 Hasselt

Attestnummer : 20241125-000459.000

Uitgegeven op : 25.11.2024

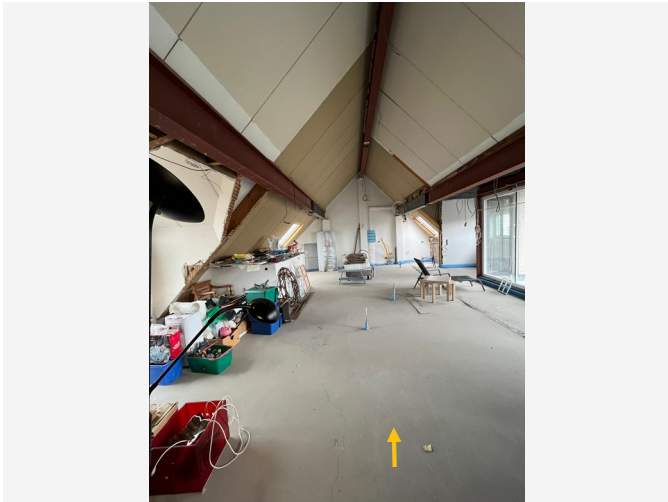
Fiche 1: Uitbreiding appartement met open ruimte tot aan de nok.

Uitgesloten van inspectie

Bouwjaar: 2016

Constructies gebouwd vanaf 2001 moeten niet onderzocht worden

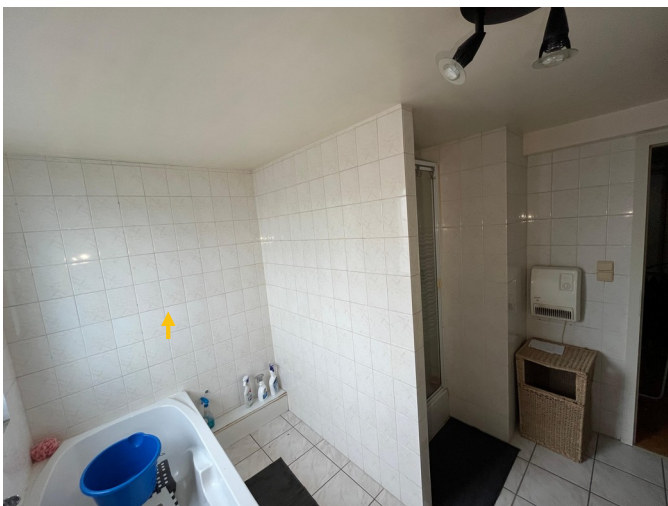
Zowel de vloer- als wandtegels zijn intact. Bemonsteren is niet mogelijk zonder schade aan tegels aan te brengen. De deskundige kan geen uitspraak doen over de onderliggende lijm of materialen die werden gebruikt.

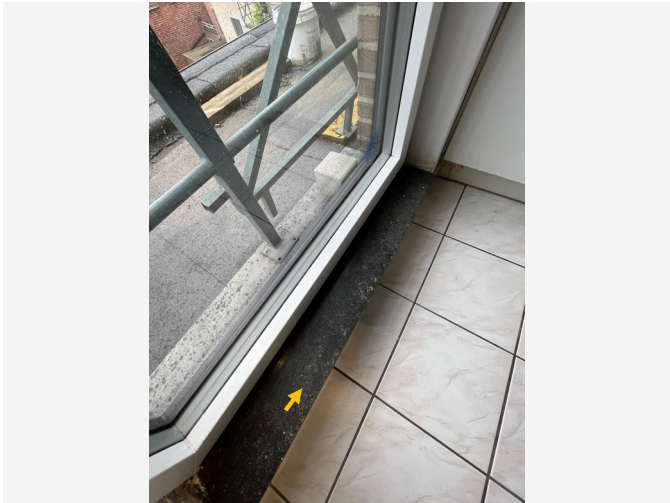
Raamtabletten van natuursteen (marmer/blauwe steen) zijn niet asbestverdacht. In de badkamer is geen raamtablet aanwezig.

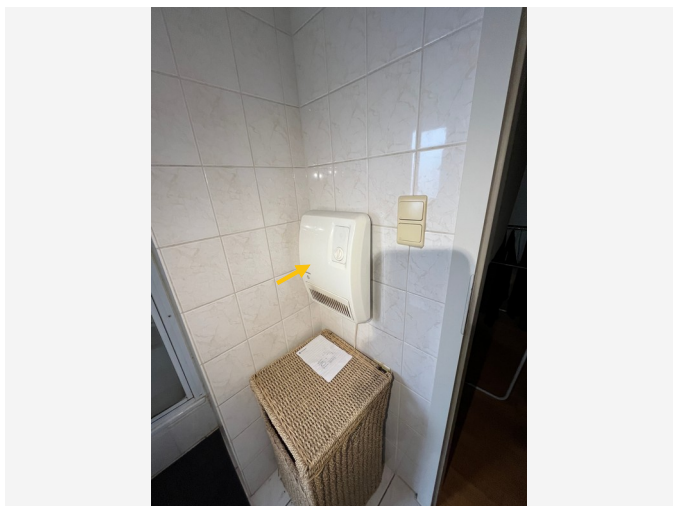
Er waren geen zichtbare asbestmaterialen aanwezig aan de elektrische verwarming. Deskundige kan geen uitspraak doen over inwendige materialen en vond geen referentienummer om het op internet na te trekken.

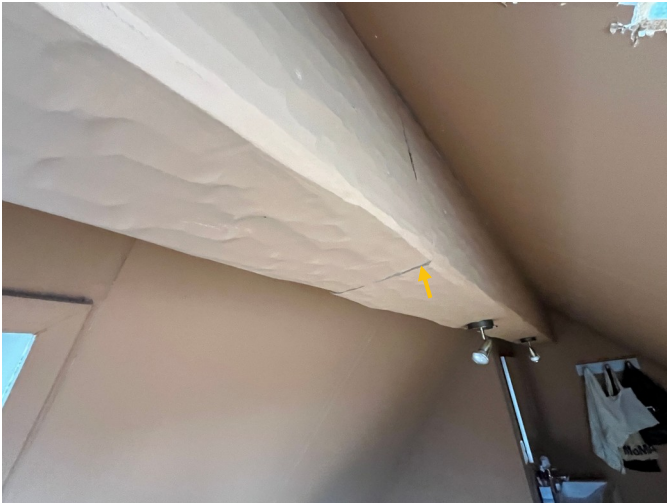
Rond de nokbalk werd een houten bekleding aangebracht. Hout is niet asbestverdacht. Deskundige kan geen uitspraak doen over mogelijke achterliggende asbesthoudende materiaallagen.

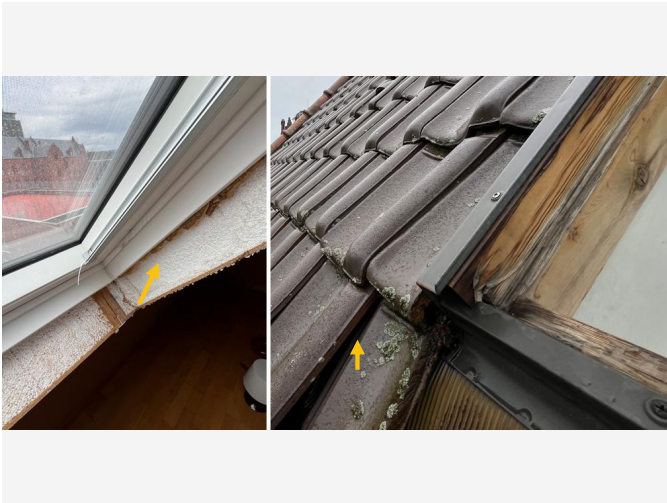
Dakpannen zijn niet asbestverdacht. Onder de dakpannen werd geen asbestverdacht waterkerend materiaal gebruikt anders dan de Isobouw geïsoleerde dakelementen die niet asbestverdacht zijn.

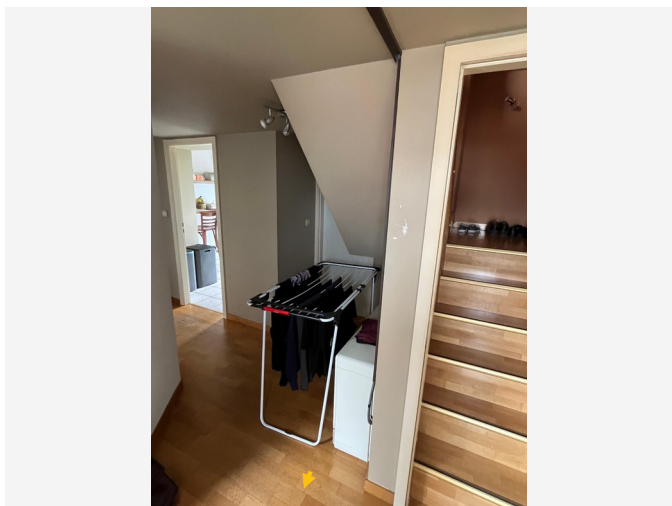
Geen asbestverdachte vloerbedekking zichtbaar. Deskundige kan zich niet uitspreken over onderliggende niet zichtbare matriaallagen

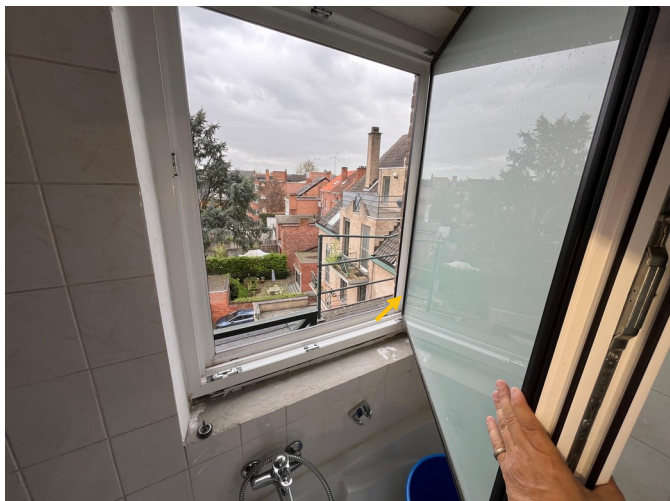
Fiche 8: Schrijnwerk soepele kit (silicone) en dichtingen

Het schrijnwerk is niet asbestverdacht en van een recenter bouwjaar. Ook de gebruikte dichtingsrubbers en soepele silicone aan de muur zijn asbestveilig

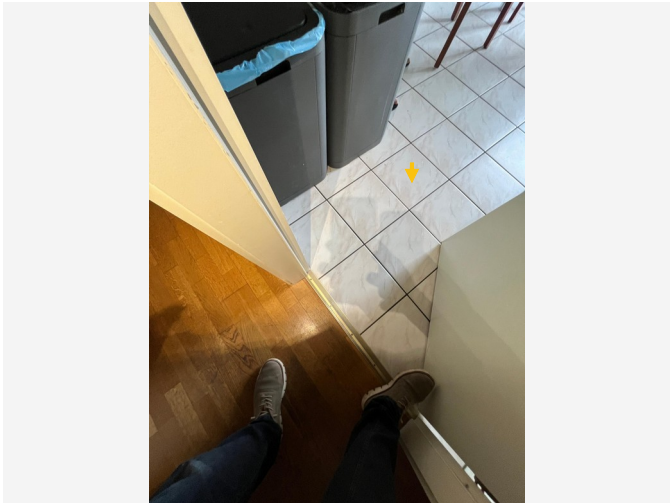
Keramische vloertegels zijn niet asbestverdacht. Deskundige kan geen uitspraak doen over eventuele onderliggende materialen of lijmen die werden gebruikt en niet zichtbaar zijn.

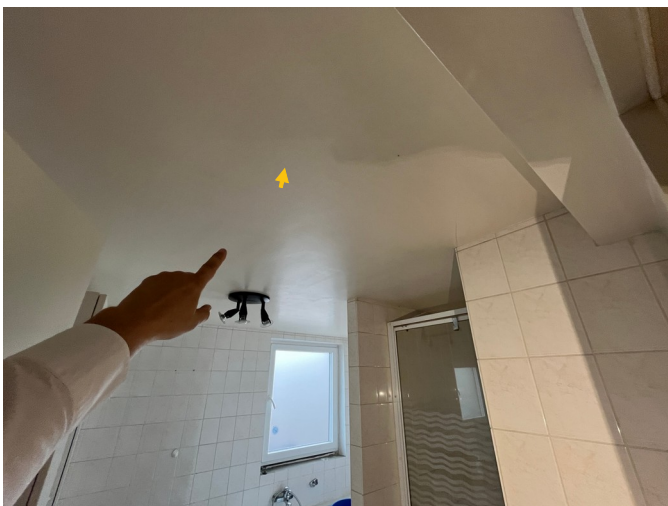
Gipskartonplaat bevat nooit asbesthoudende materialen. De deskundige kan geen uitspraak doen over eventuele achterliggende niet zichtbare materialen!

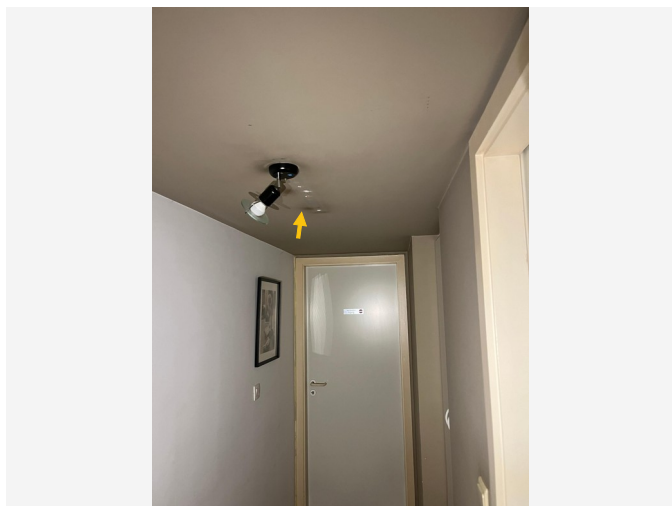
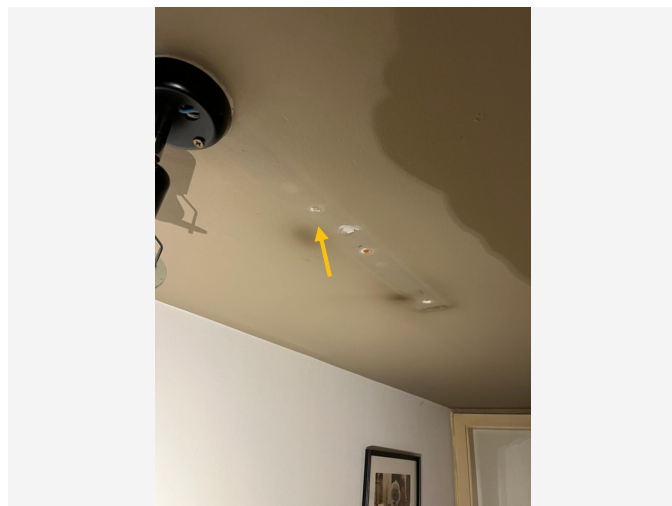
Geen asbest

#	Type	Referentie	Resultaat
11.1	Mengmonster	MNR02	Geen asbest

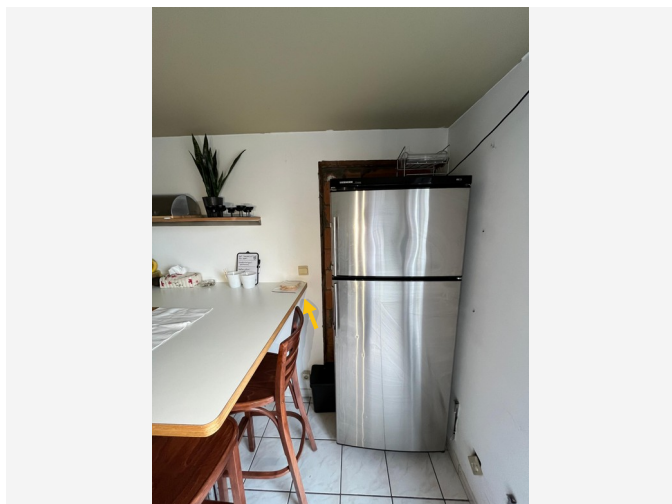
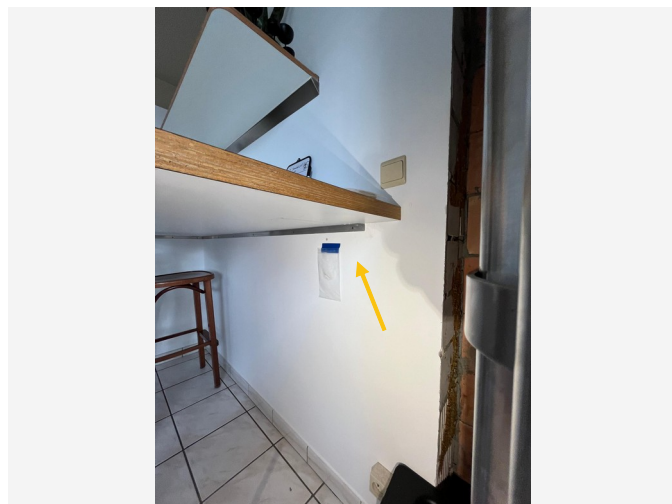
Geen asbest

#	Type	Referentie	Resultaat
12.1	Mengmonster	MNR01	Geen asbest
