Asbestinventarisatetest

Larestraat 32, 3511 Hasselt

Attestnummer : 20251001-000340.000

Uitgegeven op : 01.10.2025

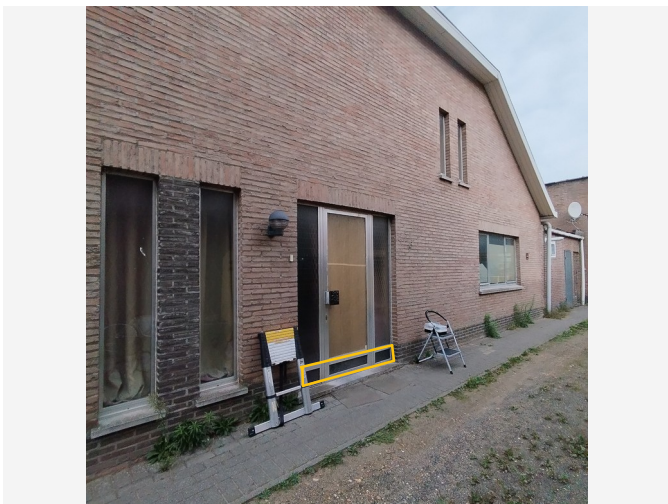
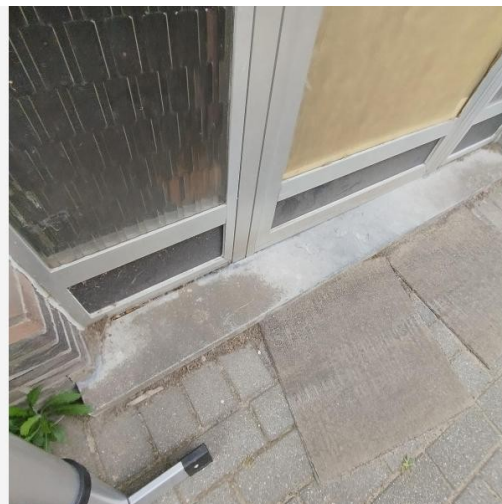
Eindbeoordeling materiaalrisico	Laag materiaalrisico en/of verlaagde kans op vezelvrijgave
---------------------------------	--

Gebondenheid	Categorie 1: hechtgebonden in oorsprong
Asbestsoort (vezeltype)	Crocidoliet aanwezig
Asbestconcentratie	Laag (< 50%)
Afschermingsgraad van het gehele materiaal	Geheel of deels (ook) vrij aan de binnenlucht
Toestand van het materiaal	Onbeschadigd, niet verweerd

Beschrijving	Glasal (visueel vastgesteld).
Omgeving	Grenst aan binnen- en buitenlucht
Primaire drager	Wandopening verticaal (raam, deur, ...)
Asbestmateriaal	Plaat, paneel, tablet - Geëmailleerd, type Glasal
Bindmiddel van asbestmateriaal	Cement
Gebondenheid op basis van bindmiddel	Hecht
Hoeveelheid (oppervlakte - dikte - aantal)	• 1,00 m ² - 0,50 cm - 1 stuk
Totaal volume	0,005 m ³
Eenvoudig bereikbaar	Ja
Bevestigingswijze	• Geklemd
Identificatiemethode	Vaststelling zonder monstername
Destructieve handeling voor identificatie	Nee
Opmerking	<p>De platen zijn visueel/ auditief als asbestverdacht beschouwd. Er werd geen staalname uitgevoerd wegens kans op breukvlakken.</p> <p>De vermelde oppervlaktes, diktes, gewichten en volumes betreffen een beredeneerde schatting. Er worden geen rechten verleend aan deze oppervlaktes/diktes/volumes.</p>

- Zorg voor een veilig beheer. Vermijd het beschadigen van het asbestmateriaal. Controleer de toestand jaarlijks op wijzigingen.
- Voer bijkomende staalname(s) uit.

- Eenvoudige handelingen: mag via doe-het-zelf of door werknemer(s) met opleidingsattest eenvoudige handelingen
EH via doe-het zelf :

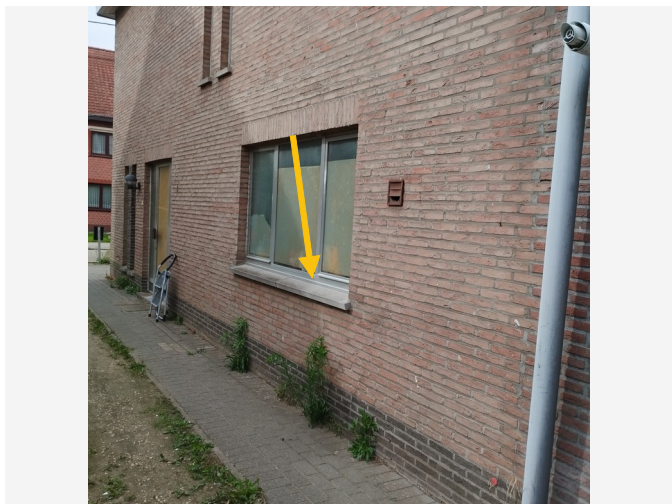
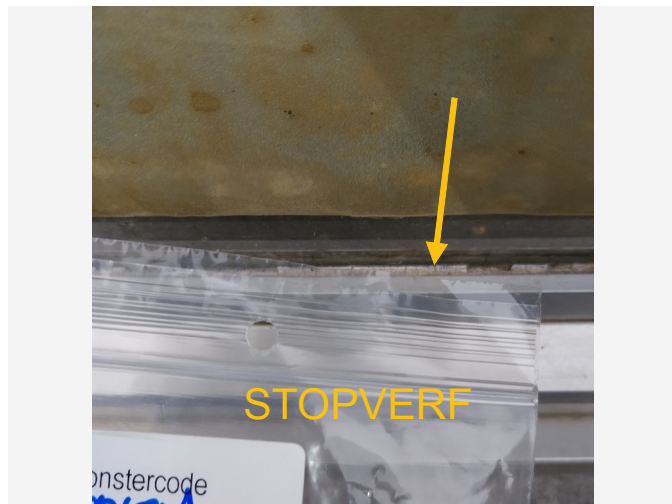
Eindbeoordeling materiaalrisico	Laag materiaalrisico en/of verlaagde kans op vezelvrijgave
---------------------------------	--

Gebondenheid	Categorie 1: hechtgebonden in oorsprong
Asbestsoort (vezeltype)	Alleen chrysotiel
Asbestconcentratie	Laag (< 50%)
Afschermingsgraad van het gehele materiaal	Geheel of deels (ook) vrij aan de binnenlucht
Toestand van het materiaal	Licht beschadigd, licht verweerd. Intact calciumsilicaatmateriaal of categorie III 'gebondenheid'

#	Type	Referentie	Resultaat
2.1	Puntmonster	Stopverf	Chrysotiel

Beschrijving	Stopverf
Omgeving	Grenst aan binnen- en buitenlucht
Primaire drager	Wandopening verticaal (raam, deur, ...)
Asbestmateriaal	In-situ afwerkingslagen - Pasta, stopverf, voegsel, stopsel, vulsel, mastiek, katten, ...
Bindmiddel van asbestmateriaal	Kitten, mastiek, pasta
Gebondenheid op basis van bindmiddel	Hecht
Hoeveelheid (gewicht - aantal)	<ul style="list-style-type: none"> • 1,50 kg - 1 stuk
Totaal gewicht	1,50 kg
Eenvoudig bereikbaar	Ja
Bevestigingswijze	<ul style="list-style-type: none"> • Verlijmd, ingegoten, versmeerd
Identificatiemethode	Vaststelling met monstername
Destructieve handeling voor identificatie	Nee
Opmerking	<p>In het inspectieprotocol is een monstername van stopverf verplicht om dit te identificeren als niet-asbesthoudend.</p> <p>Stopverf aanwezig tussen raam/glas</p> <p>Het gewicht en lm is een bereedeneerde schatting. Er worden geen rechten verleend aan deze oppervlaktes. De dikte is een schatting die voorkomt uit de monsterplaatsen en is daarom niet altijd representatief.</p> <p>Betreft +/- 80 lm</p>

- Zorg voor een veilig beheer. Vermijd het beschadigen van het asbestmateriaal. Controleer de toestand jaarlijks op wijzigingen.

- Eenvoudige handelingen: mag via doe-het-zelf of door werknemer(s) met opleidingsattest eenvoudige handelingen
verwijdering doe het zelf en EH opgeleid personeel : De toepassing extra fixeren en losbeitelen
Standaard dragen van de nodige wegwerp beschermingsmiddelen FFP 3 masker , handschoenen en tyvec CAT III type 5-6
Doch wordt het sterk afgeraden dit zelf te doen.
De ramen kunnen eventueel in zijn geheel afgevoerd worden als asbesthoudend afval.

- Eenvoudige handelingen: enkel door erkend asbestverwijderaar
De toepassing extra fixeren en gebruik van puntafzuiging dmv stofzuiger met absoluut filter

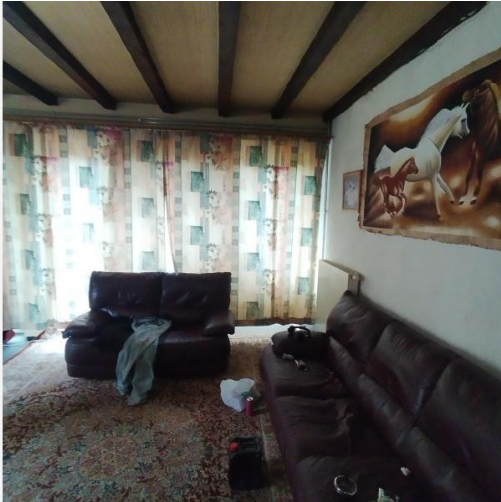
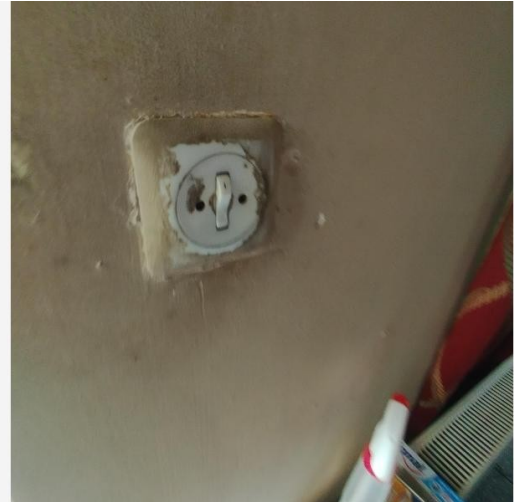
Fiche 3: Bakeliet toep.(schakelaars-stopcontacten-verdeeldozen-radiatorknoppen.

Eindbeoordeling materiaalrisico	Laag materiaalrisico en/of verlaagde kans op vezelvrijgave
---------------------------------	--

Gebondenheid	Categorie 1: hechtgebonden in oorsprong
Asbestsoort (vezeltype)	Crocidoliet aanwezig
Asbestconcentratie	Laag (< 50%)
Afschermingsgraad van het gehele materiaal	Geheel of deels (ook) vrij aan de binnenlucht
Toestand van het materiaal	Onbeschadigd, niet verweerd

Beschrijving	Bakeliet toep.(schakelaars-stopcontacten-verdeeldozen-radiatorknoppen.
Omgeving	Binnen
Primaire drager	Communicatie en elektrische infrastructuur en uitrusting
Asbestmateriaal	Plaat, paneel, tablet - Type Bakeliet
Bindmiddel van asbestmateriaal	Kunststof of -hars
Gebondenheid op basis van bindmiddel	Hecht
Hoeveelheid (oppervlakte - dikte - aantal)	<ul style="list-style-type: none"> • 0,10 m² - 0,50 cm - 1 stuk
Totaal volume	< 0,001 m ³
Eenvoudig bereikbaar	Ja
Bevestigingswijze	<ul style="list-style-type: none"> • Geschroefd
Identificatiemethode	Vaststelling zonder monstername
Destructieve handeling voor identificatie	Nee
Opmerking	<p>aantal stuks 12X , de toepassingen zijn aanwezig op verschillende plaatsen in de woning</p> <p>Het is moeilijk te bepalen of de bakeliettoepassingen in de woning ook effectief asbesthoudend zijn (het kan ook gaan om de asbestvrije variant).</p> <p>Er werd geen monster genomen oww beschadiging aan een elektrisch gerelateerde toepassing, extra controle bij verwijdering van het verdacht materiaal.</p>

- Zorg voor een veilig beheer. Vermijd het beschadigen van het asbestmateriaal. Controleer de toestand jaarlijks op wijzigingen.
- Voer bijkomende staalname(s) uit.

- Eenvoudige handelingen: mag via doe-het-zelf of door werknemer(s) met opleidingsattest eenvoudige handelingen
Schakelaars, stopcontacten en andere gelijkaardige toepassingen kunnen eenvoudig losgeschroefd worden --> EH doe-het-zelf. Afgesloten of verzegelde kast --> EH opgeleid techniker personeel 8u basisopleiding asbest.

Tellerkast : De toepassing dient verwijderd te worden door de netbeheerder, vermoedelijk word dit uitgevoerd wanneer de oude meterkast vervangen word door een digitale meter.

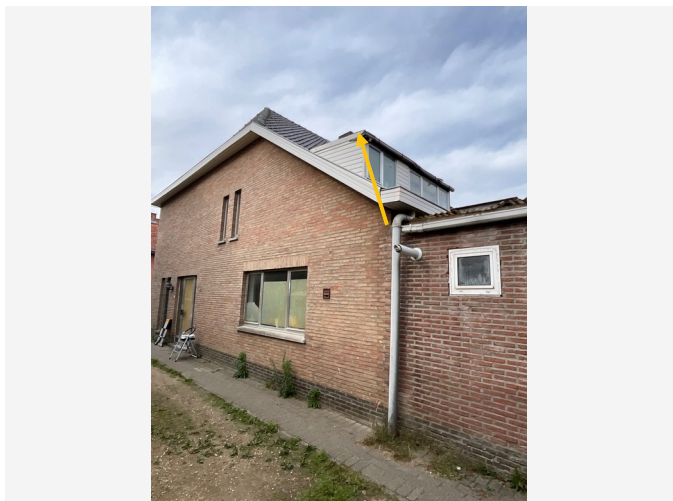
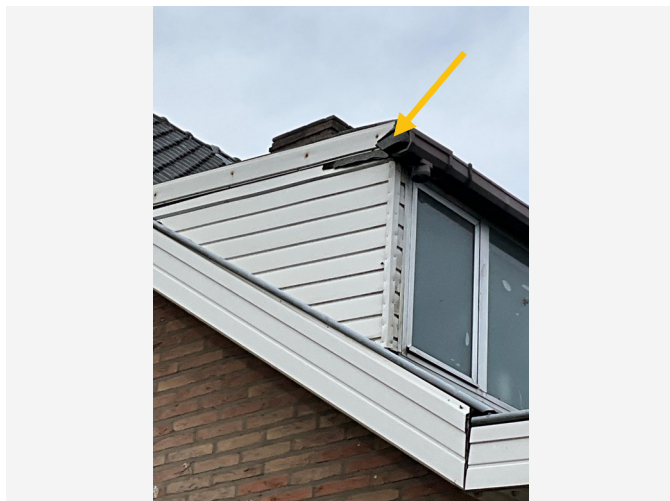
Fiche 4: Roofing (zonder staalname > 3,5m hoog, maar zichtbaar) – dakkappel

Eindbeoordeling materiaalrisico	Laag materiaalrisico en/of verlaagde kans op vezelvrijgave
---------------------------------	--

Gebondenheid	Categorie 1: hechtgebonden in oorsprong
Asbestsoort (vezeltype)	Alleen chrysotiel
Asbestconcentratie	Laag (< 50%)
Afschermingsgraad van het gehele materiaal	Geheel of deels vrij aan de buitenlucht
Toestand van het materiaal	Licht beschadigd, licht verweerd. Intact calciumsilicaatmateriaal of categorie III 'gebondenheid'

Beschrijving	Roofing (zonder staalname > 3,5m hoog, maar zichtbaar) - dakkappel
Omgeving	Buiten
Primaire drager	Plat dak
Asbestmateriaal	Dak- en gevelbekleding - Roofing
Bindmiddel van asbestmateriaal	Bitumen (roofing, teer, asfalt)
Gebondenheid op basis van bindmiddel	Hecht
Hoeveelheid (oppervlakte - aantal)	<ul style="list-style-type: none"> • 4,00 m² - 1 stuk
Totale oppervlakte	4,00 m ²
Eenvoudig bereikbaar	Ja
Bevestigingswijze	<ul style="list-style-type: none"> • Verlijmd, ingegoten, versmeerd
Identificatiemethode	<p>Vaststelling zonder monstername</p> <p>Motivatie: Onderzoeksbeperring verhinderde monstername</p>
Destructieve handeling voor identificatie	Nee
Opmerking	<p>Volgens het inspectieprotocol is een monstername van roofing verplicht om dit te identificeren als niet-asbesthoudend. Omwille van de hoogte (>3,50m) is het platte dak niet bereikbaar en kon er bijgevolg geen staal genomen worden. De toepassing wordt in de databank als asbestverdacht beschouwd. Het is aangewezen om extra controle uit te voeren bij eventuele renovatiewerken. De vermelde oppervlaktes, diktes en volumes betreffen een beredeneerde schatting. Er worden geen rechten verleend aan deze oppervlaktes/diktes/volumes.</p>

- Zorg voor een veilig beheer. Vermijd het beschadigen van het asbestmateriaal. Controleer de toestand jaarlijks op wijzigingen.
- Voer bijkomende staalname(s) uit.

- Eenvoudige handelingen: mag via doe-het-zelf of door werknemer(s) met opleidingsattest eenvoudige handelingen
EH doe-het zelf en/of opgeleid aannemer (tenzij de roofing zijn bindingssterkte verloren is)
Volgens de richtlijnen in de Codex Welzijn op het Werk, boek VI titel 3 asbest, mag hechtgebonden asbest die beschadigd is of waarbij er vrije vezels zichtbaar zijn en die verwerkt is in een buitentoepassing via de methode van eenvoudige handelingen verwijderd worden, indien er geen derden aanwezig zijn en voor

Gezien het risico op vrijstelling van asbestvezels bij de verwijderingswerken, adviseren wij de werken te laten uitvoeren door een aannemer/medewerker die hiertoe de nodig opleiding heeft gevolgd, en niet via doe-het-zelf.

- Eenvoudige handelingen: enkel door erkend asbestverwijderaar EH erkend saneerder , verwijdering dient te gebeuren volgens de geldende voorschriften en veiligheidsnormen

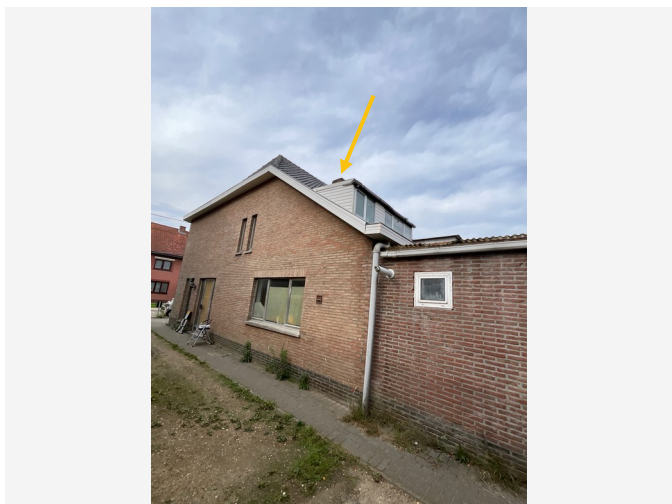
Tijdelijke beperking

Reden: Het te onderzoeken materiaal situeert zich hoger dan 3,50 m te rekenen vanaf een veilige ondergrond

Uitleg van de asbestdeskundige: Bij werken (dak of reiniging schouw) kan een stelling geplaatst worden, het is niet duidelijk of er asbestverdachte materialen aanwezig zijn in/rond de schouw.

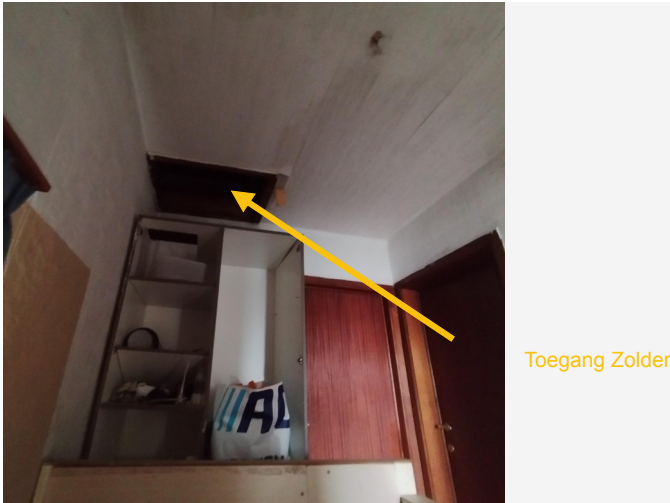
Toegang Zolder

Tijdelijke beperking

Reden: Materiaal in opslag

Uitleg van de asbestdeskundige: Middellange termijnbeperking : Materialen/inboedel zijn in grote mate aanwezig. Vloer- en wanddelen konden niet volledig worden geïnspecteerd worden. Hierdoor zijn misschien verborgen asbestverdachte toepassingen aanwezig. De opdrachtgever blijkt redelijkerwijs niet in staat om het materiaal op korte termijn op te ruimen of te verwijderen. Het materiaal wordt pas verwijderd bij effectieve verhuis/verkoop. Termijn is onbekend.

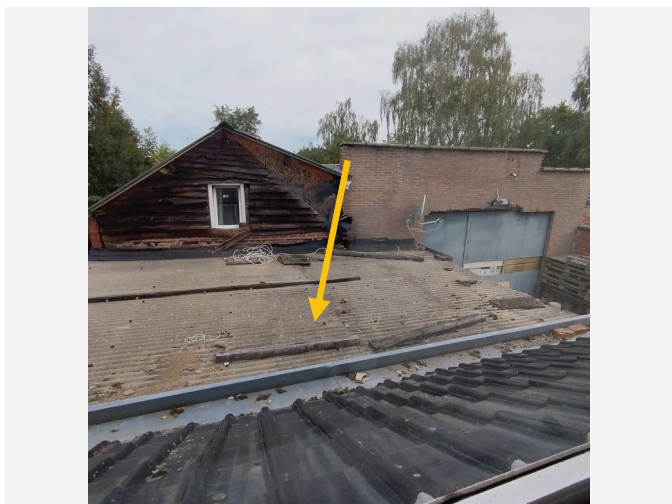
Het dak betreft golfplaten vervaardigd uit glasvezel en is dus niet verdacht.

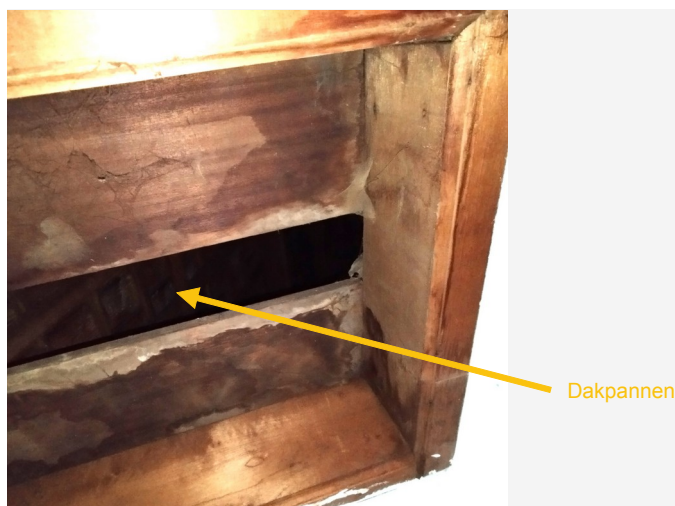
Het dak werd gecontroleerd (optillen dakpanne, toegang zolder) . Er is geen verdacht onderdak vastgesteld .

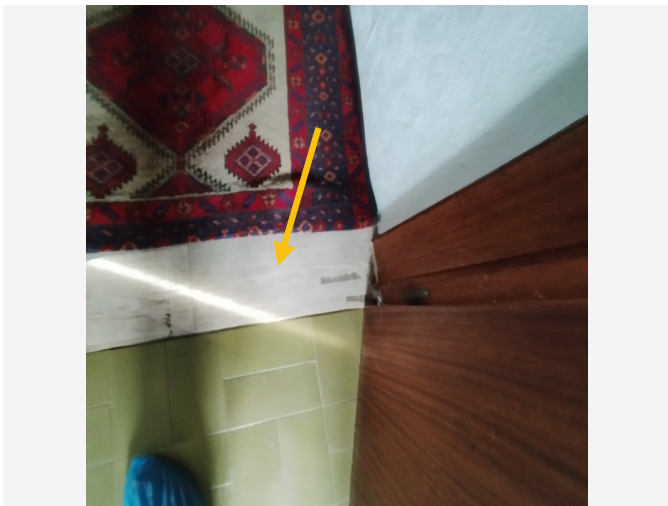
Volgens expertise kunnen we deze vinyl als niet asbest verdacht beschouwen (soepel en flexibel van structuur.)
(onderkant met jute/koord)

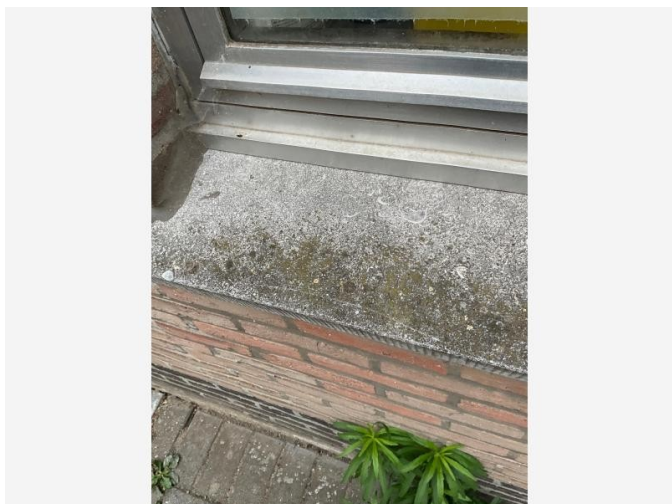
De dorpels zijn vervaardigd uit natuursteen en zijn niet verdacht.

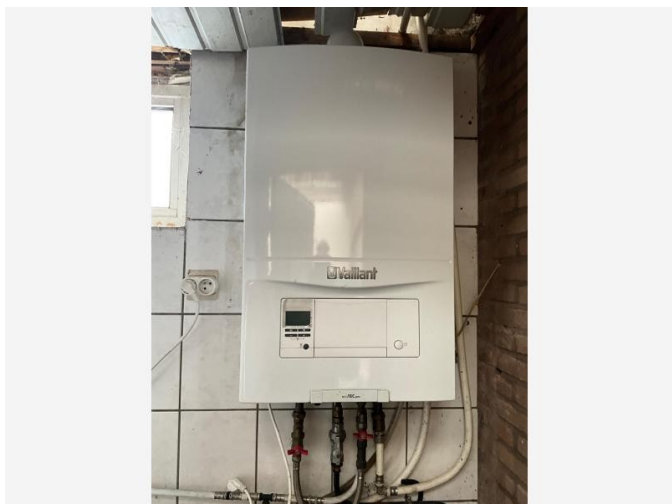
De HVAC installatie van het merk Vaillant is van het bouwjaar 2020 en is dus niet asbest-verdacht.

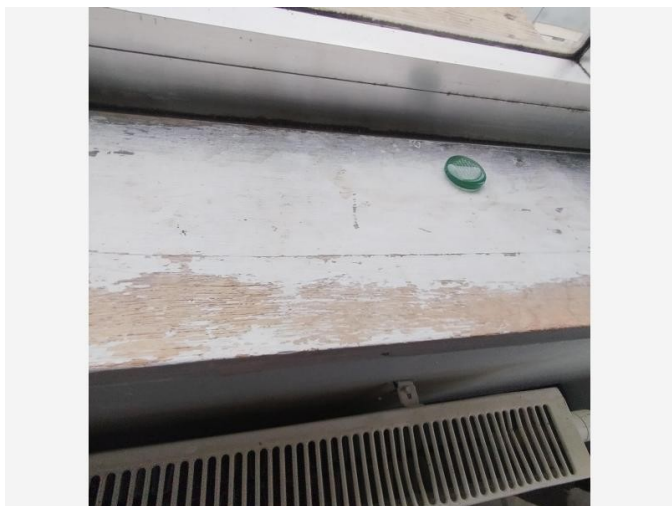
De deurdorpels + raamtabletten werden gecontroleerd en worden als niet verdacht beschouwd. (hout / natuursteen)

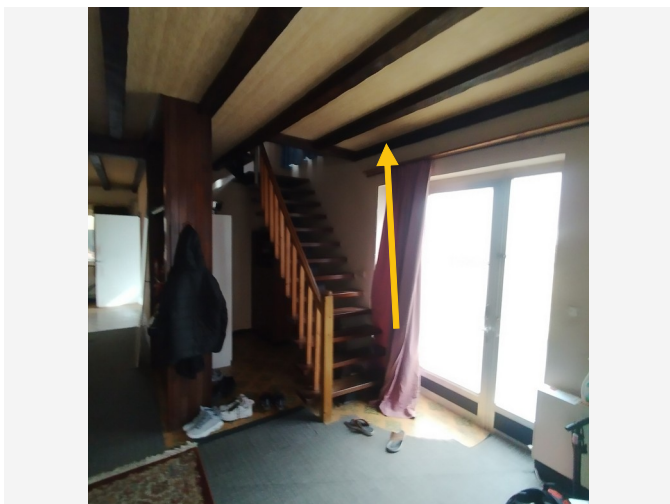
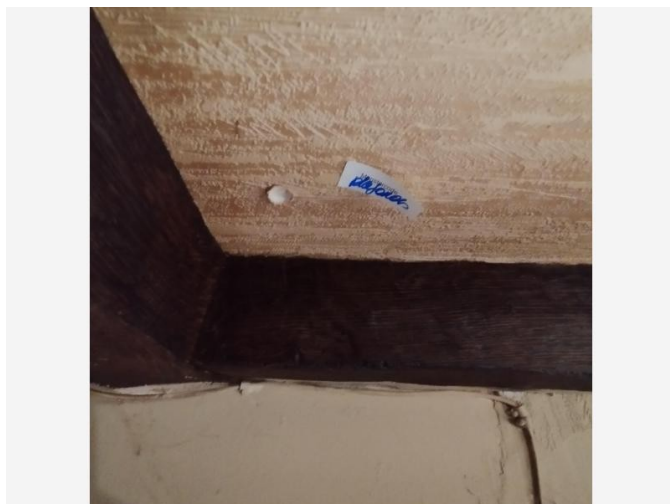
Fiche 15: Plafondpleister

Beschrijving	Plafondpleister
Omgeving	Binnen
Primaire drager	Plafond
Bindmiddel van materiaal	Gips - kalk
Gebondenheid op basis van bindmiddel	Niet-hechtgebonden
Hoeveelheid (oppervlakte - dikte - aantal)	• 60,00 m ² - 1,50 cm - 1 stuk
Totaal volume	0,90 m ³
Identificatiemethode	Vaststelling met monstername
Destructieve handeling voor identificatie	Nee
Opmerking	<p>Volgens het inspectieprotocol is een monstername van het pleisterwerk verplicht om dit te identificeren als niet-asbesthoudend.</p> <p>Locatie staalnames: individuele ruimte: Eetkamer / natte ruimte: keuken/ stookplaats: Vals plafond/ traphal: woonkamer</p> <p>De vermelde oppervlaktes en volumes betreffen een beredeneerde schatting. Er worden geen rechten verleend aan deze oppervlaktes/volumes. De dikte is een schatting die voorkomt uit de monsterplaatsen en is daarom niet altijd representatief.</p> <p>. Enkele plafonds zijn afgewerkt met valse plafonds in plaatmateriaal. Het is niet duidelijk of er pleisterwerk aanwezig is achter deze valse plafonds, het is aangewezen om bijkomend onderzoek uit te voeren bij werken.</p>

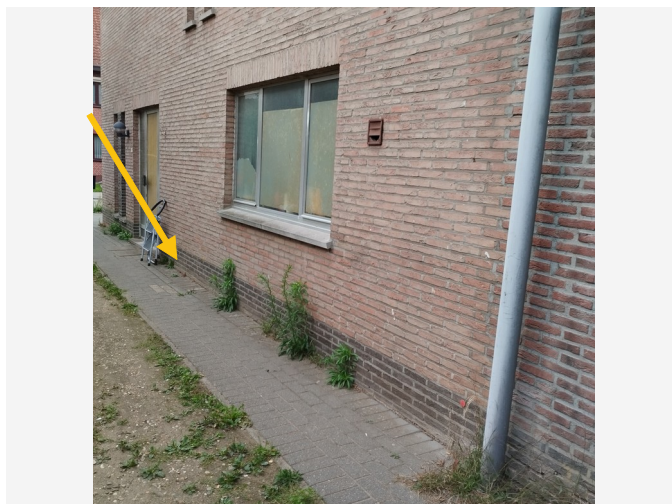
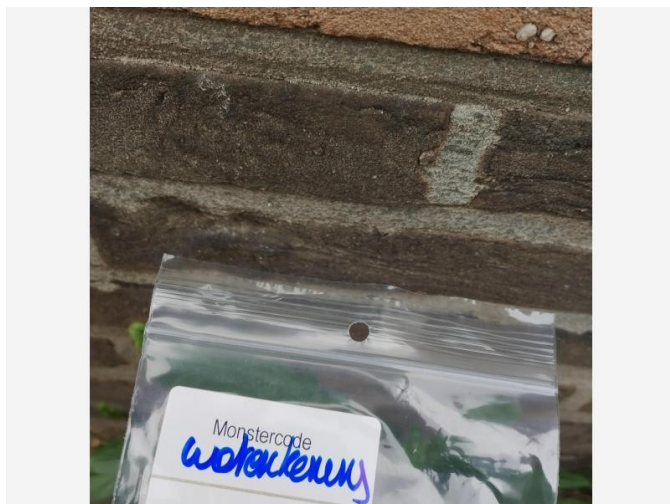
Beschrijving	Waterkering
Omgeving	Buiten
Primaire drager	Fundering-draagstructuur (horizontaal, verticaal)
Bindmiddel van materiaal	Bitumen (roofing, teer, asfalt)
Gebondenheid op basis van bindmiddel	Hecht
Hoeveelheid (gewicht - aantal)	<ul style="list-style-type: none">• 1,00 kg - 1 stuk
Totaal gewicht	1,00 kg
Identificatiemethode	Vaststelling met monstername
Destructieve handeling voor identificatie	Nee
Opmerking	De vermelde oppervlaktes en volumes betreffen een beredeneerde schatting. Er worden geen rechten verleend aan deze oppervlaktes/volumes. De dikte is een schatting die voorkomt uit de monsterplaatsen en is daarom niet altijd representatief.

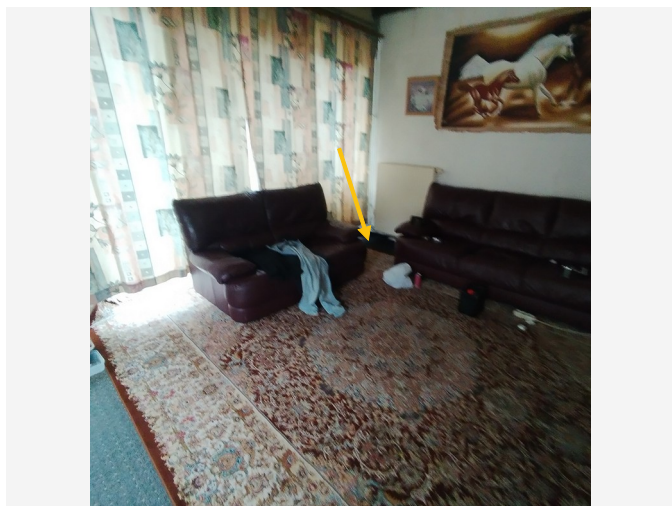
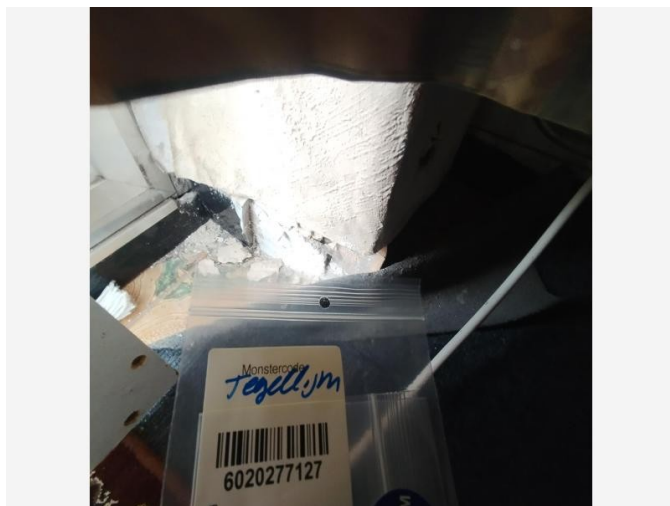
Beschrijving	Tegellijm - Plinten
Omgeving	Binnen
Primaire drager	Binnenwand
Bindmiddel van materiaal	Lijm
Gebondenheid op basis van bindmiddel	Hecht
Hoeveelheid (oppervlakte - dikte - aantal)	• 10,00 m ² - 10,00 mm - 1 stuk
Totaal volume	0,10 m ³
Identificatiemethode	Vaststelling met monstername
Destructieve handeling voor identificatie	Nee
Opmerking	<p>Volgens het inspectieprotocol is een monstername van tegellijm verplicht om dit te identificeren als niet-asbesthoudend.</p> <p>Er werd een staal genomen thv een bestaande beschadiging in de tegel.</p> <p>De vermelde oppervlaktes, diktes, gewichten en volumes betreffen een beredeneerde schatting. Er worden geen rechten verleend aan deze oppervlaktes/diktes/volumes.</p>
