Asbestinventarisatetest

Larestraat 32A, 3511 Hasselt

Attestnummer : 20251001-000338.000

Uitgegeven op : 01.10.2025

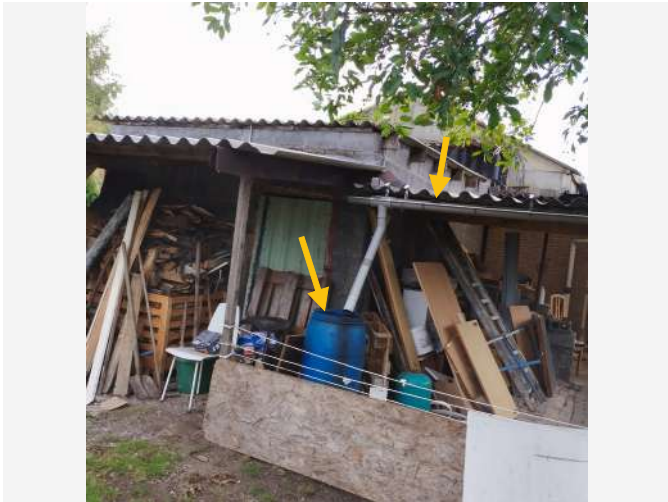
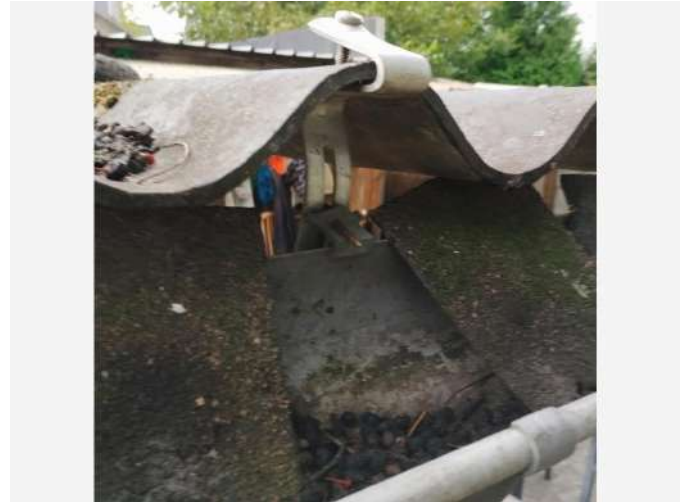
Het asbestmateriaal valt onder de mijlpaal van 2040.

Beschrijving	Slib/sediment dakgoot / dakgoot / regenton
Type afvalstof	Betreft resten (contaminatie) van verwerking of beschadiging
Type resten (contaminatie)	<ul style="list-style-type: none">• Stof, deeltjes < 4 mm, flinters, gruis (los, opliggend)
Besmette materialen	<ul style="list-style-type: none">• Sediment (dakgoot, afvoerbuus, regenwaterput, ...)
Bron van de resten	Asbestverdachte golfplaten in een matige verweerde toestand
Omgeving	Buiten
Primaire drager	Infrastructuur hemelwater (opvang en afvoer)
Gebondenheid resten	Niet hecht
Hoeveelheid (gewicht - aantal)	<ul style="list-style-type: none">• 0,40 kg - 1 stuk
Totaal gewicht	0,40 kg
Eenvoudig bereikbaar	Ja
Identificatiemethode	Vaststelling zonder monsternamen
Opmerking	<p>De vermelde oppervlaktes, diktes, gewichten en volumes betreffen een berekende schatting. Er worden geen rechten verleend aan deze oppervlaktes/diktes/volumes.</p> <p>Hemelwater dat afspoelt van asbestcement daken of gevels kan asbestdeeltjes bevatten.</p>

- Verwijder het asbestafval.
- Voer bijkomende staalname(s) uit.

- Eenvoudige handelingen: mag via doe-het-zelf of door werknemer(s) met opleidingsattest eenvoudige handelingen
Reinig de dakgoten om asbesthoudend sediment of slib te verwijderen.

Voor verwijdering het slib extra bevochtigen of fixeren om stof te voorkomen , niet breken om stof te beperken .

Schep het mos in dubbel plastic zak , sluit dit luchtdicht af , en breng dit naar een erkend verwerker . Slib behoort tot niet hechtgebonden afval.

Reinig de dakgoot en het gebruikt materiaal met overvloedig water.

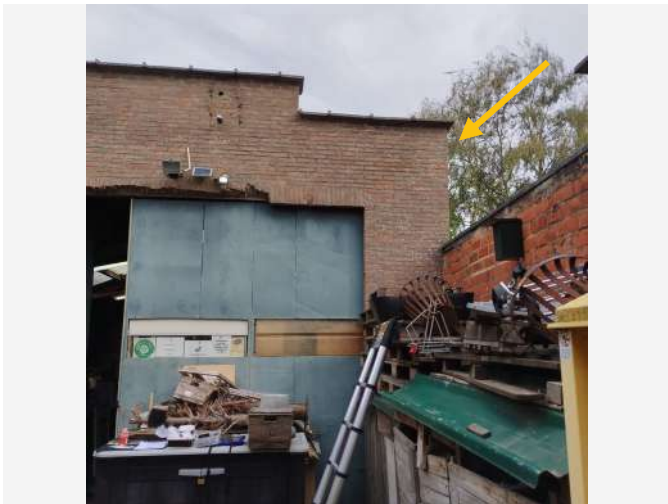
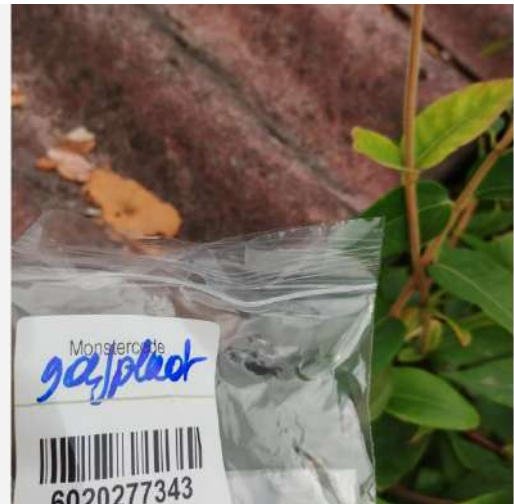
Het asbestmateriaal valt onder de mijlpaal van 2034.

Eindbeoordeling materiaalrisico	Hoog materiaalrisico en/of hoge kans op vezelvrijgave
---------------------------------	---

Gebondenheid	Categorie 1: hechtgebonden in oorsprong
Asbestsoort (vezeltype)	Crocidoliet aanwezig
Asbestconcentratie	Laag (< 50%)
Afschermingsgraad van het gehele materiaal	Geheel of deels (ook) vrij aan de binnenlucht
Toestand van het materiaal	Matig beschadigd, matig verweerd

#	Type	Referentie	Resultaat
2.1	Puntmonster	Golfplaat	Chrysotiel, Crocidoliet

Beschrijving	Golfplaten - Type 1 - magazijn
Omgeving	Grenst aan binnen- en buitenlucht
Primaire drager	Schuin dak
Asbestmateriaal	Dak- en gevelbekleding - Golfplaat
Bindmiddel van asbestmateriaal	Cement
Gebondenheid op basis van bindmiddel	Hecht
Hoeveelheid (oppervlakte - aantal)	<ul style="list-style-type: none">• 140,00 m² - 1 stuk
Totale oppervlakte	140,00 m ²
Eenvoudig bereikbaar	Ja
Bevestigingswijze	<ul style="list-style-type: none">• Geschroefd
Identificatiemethode	Vaststelling met monstername
Destructieve handeling voor identificatie	Nee
Opmerking	<p>Er werd een staal genomen aan een uitstekend stuk waardoor de waterdichtheid van de dakbedekking niet in het gedrang komt.</p> <p>De vermelde oppervlaktes, diktes en volumes betreffen een beredeneerde schatting. Er worden geen rechten verleend aan deze oppervlaktes/diktes/volumes.</p>

- Verwijder dit asbestmateriaal zo snel mogelijk. Volg de toestand goed op.
- Hemelwater dat afspoelt van asbestcement daken of gevels kan asbestdeeltjes bevatten. Gebruik het enkel voor gesloten circuits (bv. spoelen toiletten). Reinig na het vervangen van het dak of de gevel de dakgoten en regenwaterput of -ton om asbesthoudend sediment of slib te verwijderen

Indien mogelijk de ondervloer afdekken , golfplaten voorzichtig verwijderen, extra fixeren, niet breken , niet gooien, onmiddellijk verpakken of voorzichtig in container met asbest bag plaatsen. Voldoende benevelen/bevochtigen tijdens de duur van de werken. Indien golfplaten in slechte staat zijn en kans bestaat op breken : Eenvoudige handeling opgeleid personeel , alle werknemer(s) moeten wel beschikken over een opleidingsattest eenvoudige handelingen 8u

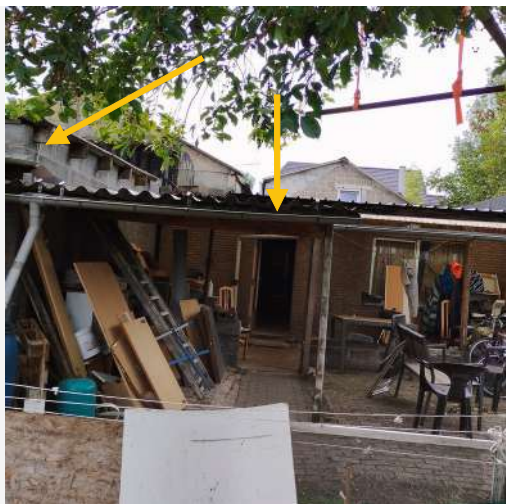
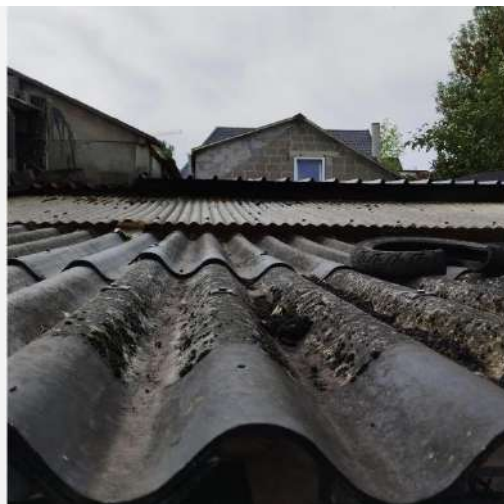
Het asbestmateriaal valt onder de mijlpaal van 2034.

Eindbeoordeling materiaalrisico	Hoog materiaalrisico en/of hoge kans op vezelvrijgave
Opmerking	mosgroei is matig beschadigd

Gebondenheid	Categorie 1: hechtgebonden in oorsprong
Asbestsoort (vezeltype)	Crocidoliet aanwezig
Asbestconcentratie	Laag (< 50%)
Afschermingsgraad van het gehele materiaal	Geheel of deels (ook) vrij aan de binnenlucht
Toestand van het materiaal	Matig beschadigd, matig verweerd

Beschrijving	Golfplaten type 2
Omgeving	Grenst aan binnen- en buitenlucht
Primaire drager	Schuin dak
Asbestmateriaal	Dak- en gevelbekleding - Golfplaat
Bindmiddel van asbestmateriaal	Cement
Gebondenheid op basis van bindmiddel	Hecht
Hoeveelheid (oppervlakte - aantal)	<ul style="list-style-type: none">• 60,00 m² - 1 stuk
Totale oppervlakte	60,00 m ²
Eenvoudig bereikbaar	Ja
Bevestigingswijze	<ul style="list-style-type: none">• Geschroefd
Identificatiemethode	Vaststelling zonder monstername
Destructieve handeling voor identificatie	Nee
Opmerking	<p>De golfplaten zijn visueel en volgens expertise als asbestverdacht beschouwd.</p> <p>De vermelde oppervlaktes, diktes en volumes betreffen een beredeneerde schatting. Er worden geen rechten verleend aan deze oppervlaktes/diktes/volumes.</p>

- Verwijder dit asbestmateriaal zo snel mogelijk. Volg de toestand goed op.
- Hemelwater dat afspoelt van asbestcement daken of gevels kan asbestdeeltjes bevatten. Gebruik het enkel voor gesloten circuits (bv. spoelen toiletten). Reinig na het vervangen van het dak of de gevel de dakgoten en regenwaterput of -ton om asbesthoudend sediment of slib te verwijderen
- Voer bijkomende staalname(s) uit.

Indien mogelijk de ondervloer afdekken , golfplaten voorzichtig verwijderen, extra fixeren, niet breken , niet gooien, onmiddellijk verpakken of voorzichtig in container met asbest bag plaatsen. Voldoende benevelen/bevochtigen tijdens de duur van de werken. Indien golfplaten in slechte staat zijn en kans bestaat

op breken : Eenvoudige handeling opgeleid personeel , alle werknemer(s) moeten wel beschikken over een opleidingsattest eenvoudige handelingen 8u

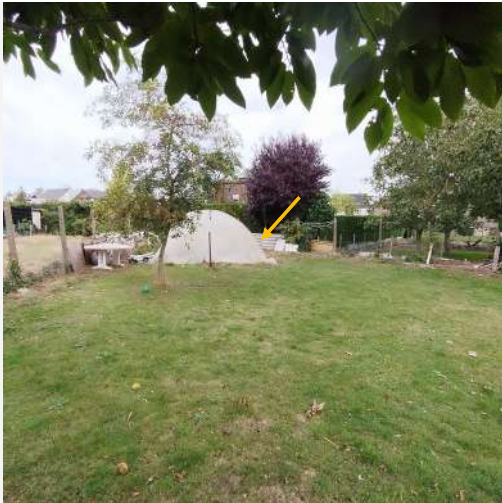
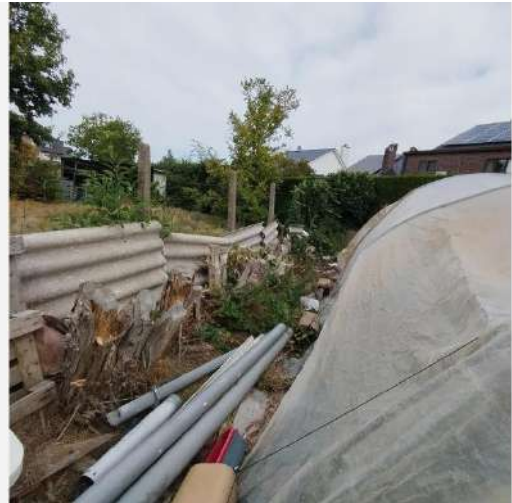
Het asbestmateriaal valt onder de mijlpaal van 2040.

Beschrijving	Asbestcement afval...
Type afvalstof	Betreft stock-voorraad of gedemonteerde asbestmaterialen
Aanwezige resten	Asbestverdachte verdachte golfplaten in een matig verweerde toestand.
Omgeving	Buiten
Primaire drager	Gedemonteerd of buitengebruik gesteld materiaal
Asbestmaterialen	<ul style="list-style-type: none">Dak- en gevelbekleding - Golfplaat
Bindmiddel van asbestmateriaal	Cement
Gebondenheid op basis van bindmiddel	Hecht
Hoeveelheid (gewicht - aantal)	<ul style="list-style-type: none">80,00 kg - 1 stuk
Totaal gewicht	80,00 kg
Eenvoudig bereikbaar	Ja
Identificatiemethode	Vaststelling zonder monsternamen
Opmerking	De vermelde hoeveelheid betreft een beredeneerde schatting. Er worden geen rechten verleend aan deze hoeveelheid.

- Verwijder het asbestafval.
- Voer bijkomende staalname(s) uit.

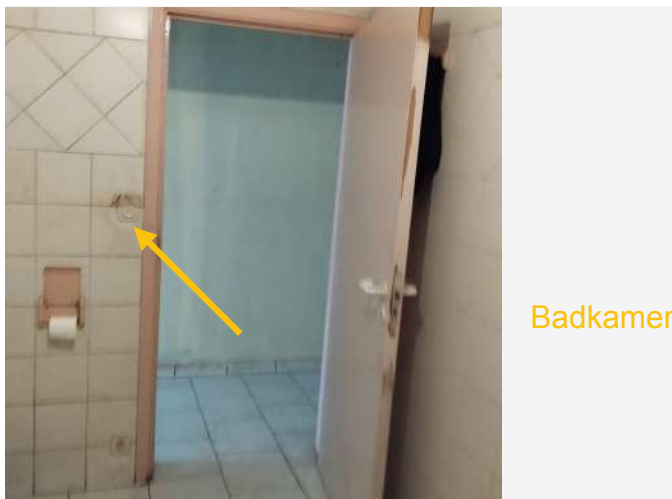
Fiche 6: Bakeliet toep.(schakelaars-stopcontacten-verdeeldozen-radiatorknoppen.

Beschrijving	Bakeliet toep.(schakelaars-stopcontacten-verdeeldozen-radiatorknoppen.
Omgeving	Binnen
Primaire drager	Communicatie en elektrische infrastructuur en uitrusting
Asbestmateriaal	Plaat, paneel, tablet - Type Bakeliet
Bindmiddel van asbestmateriaal	Kunststof of -hars
Gebondenheid op basis van bindmiddel	Hecht
Hoeveelheid (oppervlakte - dikte - aantal)	<ul style="list-style-type: none"> • 0,10 m² - 0,50 cm - 1 stuk
Totaal volume	< 0,001 m ³
Eenvoudig bereikbaar	Ja
Bevestigingswijze	<ul style="list-style-type: none"> • Geschroefd
Identificatiemethode	Vaststelling zonder monsternamen
Destructieve handeling voor identificatie	Nee
Opmerking	<p>aantal stuks 1X , de toepassingen zijn aanwezig op verschillende plaatsen in de woning</p> <p>Het is moeilijk te bepalen of de bakeliettoepassingen in de woning ook effectief asbesthoudend zijn (het kan ook gaan om de asbestvrije variant).</p> <p>Er werd geen monster genomen o.w.v. beschadiging aan een elektrisch gerelateerde toepassing, extra controle bij verwijdering van het verdacht materiaal.</p>

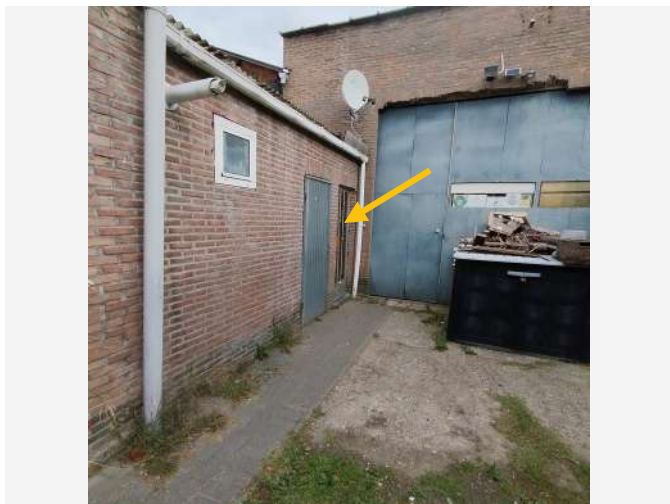
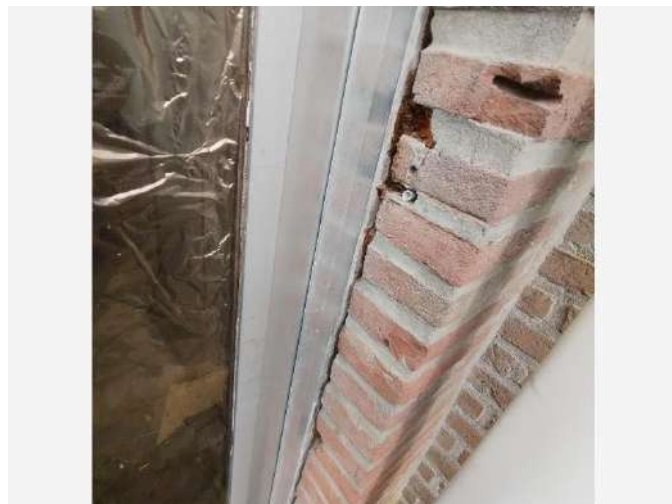
Beschrijving	Stopverf - woning
Omgeving	Grenst aan binnen- en buitenlucht
Primaire drager	Wandopening verticaal (raam, deur, ...)
Asbestmateriaal	In-situ afwerkingslagen - Pasta, stopverf, voegsel, stopsel, vulsel, mastiek, katten, ...
Bindmiddel van asbestmateriaal	Kitten, mastiek, pasta
Gebondenheid op basis van bindmiddel	Hecht
Hoeveelheid (gewicht - aantal)	<ul style="list-style-type: none">• 0,50 kg - 1 stuk
Totaal gewicht	0,50 kg
Eenvoudig bereikbaar	Ja
Bevestigingswijze	<ul style="list-style-type: none">• Verlijmd, ingegoten, versmeerd
Identificatiemethode	Vaststelling met bewijsdocument, zonder monstername
Destructieve handeling voor identificatie	Nee
Opmerking	<p>Dezelfde type stopverf werf bemonsterd bij de woning op nr 32.</p> <p>Het gewicht en lm is een beredeneerde schatting. Er worden geen rechten verleend aan deze oppervlaktes. De dikte is een schatting die voorkomt uit de monsterplaatsen en is daarom niet altijd representatief.</p> <p>Betreft +/- 20lm</p>

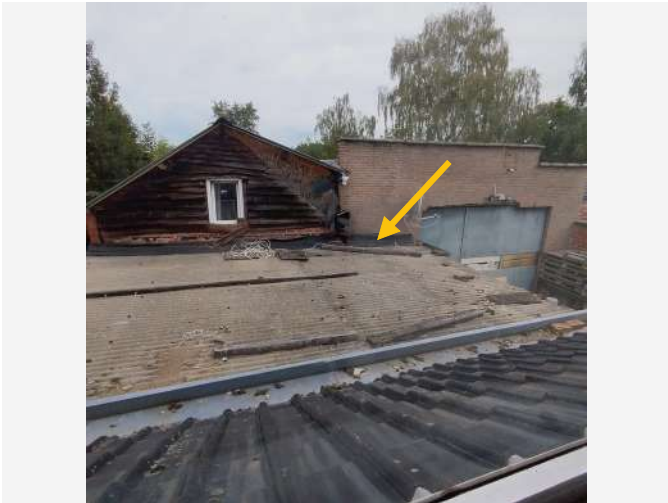
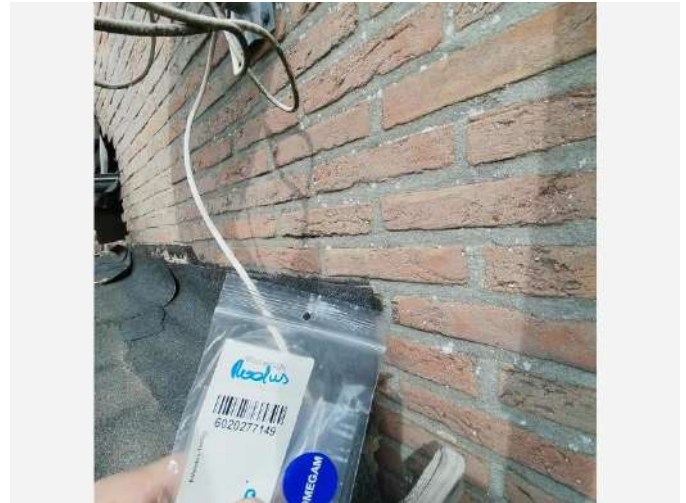
Fiche 21: Roofing (met staalname).

Beschrijving	Roofing (met staalname).
Omgeving	Buiten
Primaire drager	Plat dak
Bindmiddel van materiaal	Bitumen (roofing, teer, asfalt)
Gebondenheid op basis van bindmiddel	Hecht
Hoeveelheid (oppervlakte - aantal)	• 10,00 m ² - 1 stuk
Totale oppervlakte	10,00 m ²
Identificatiemethode	Vaststelling met monstername
Destructieve handeling voor identificatie	Nee
Opmerking	Er werd een staal genomen aan een overlappend stuk roofing waardoor de waterdichtheid van de dakbedekking niet in het gedrang. Het is niet duidelijk of er asbestverdachte onderlagen aanwezig zijn.. De vermelde oppervlaktes, diktes en volumes betreffen een beredeneerde schatting. Er worden geen rechten verleend aan deze oppervlaktes/diktes/volumes.
