# Asbestinventarisatetest

Ringboomstraat 2, 3770 Riemst

Attestnummer : 20240417-000386.000

Uitgegeven op : 17.04.2024

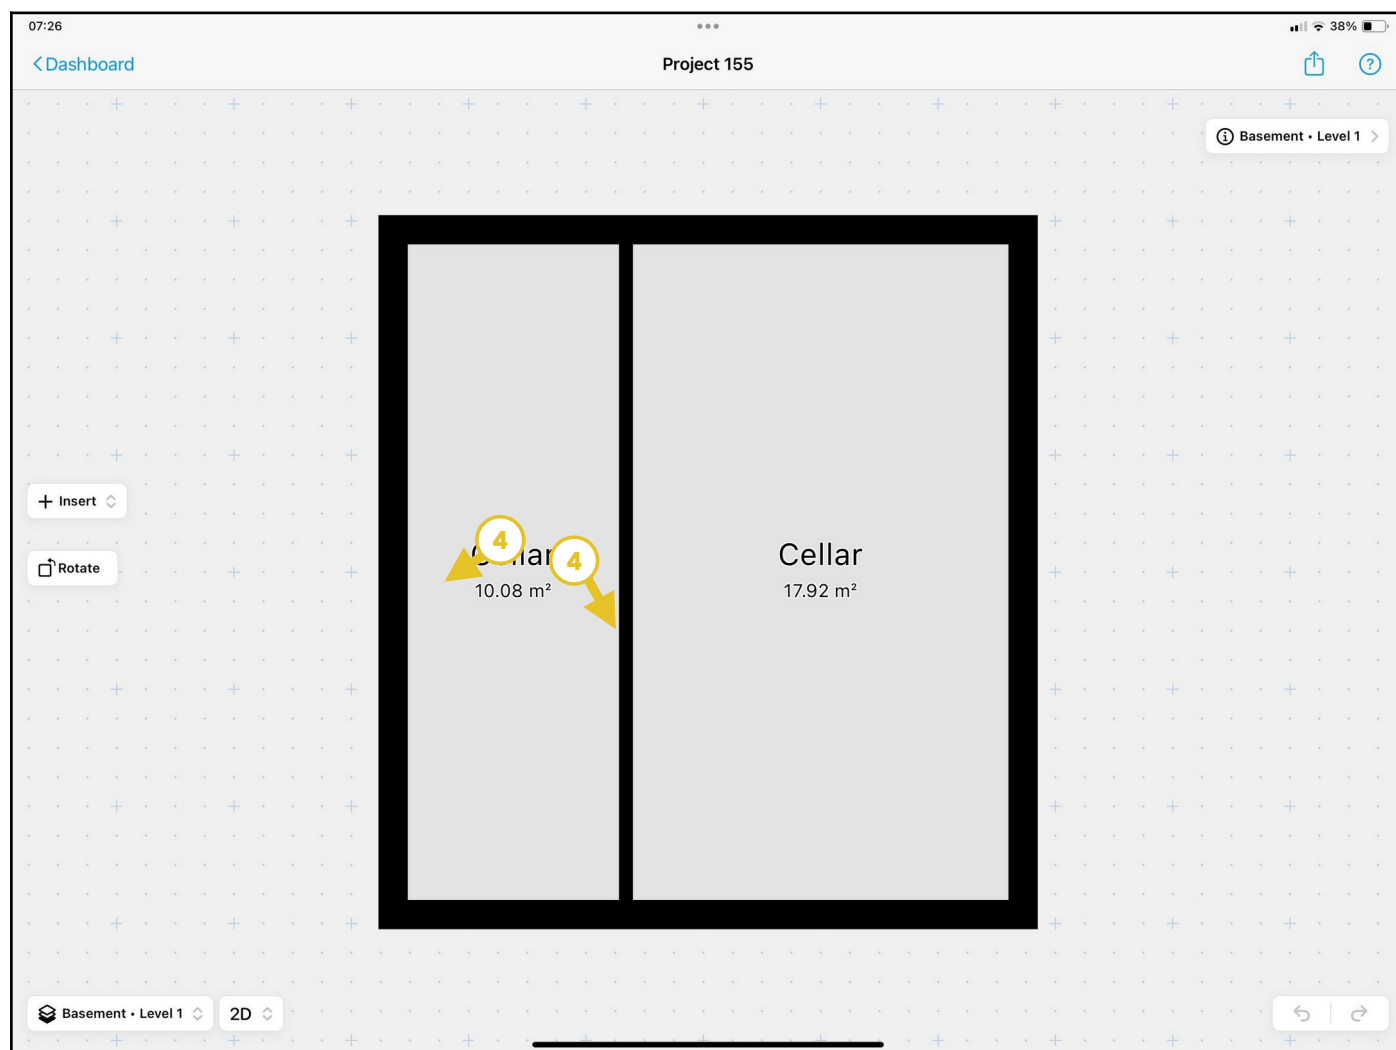
# Plan 1.11: Bakeliet kelder

Beschrijving	Type	Actie
4. Bakeliet kelder	Asbestmateriaal	Zorgvuldig beheren

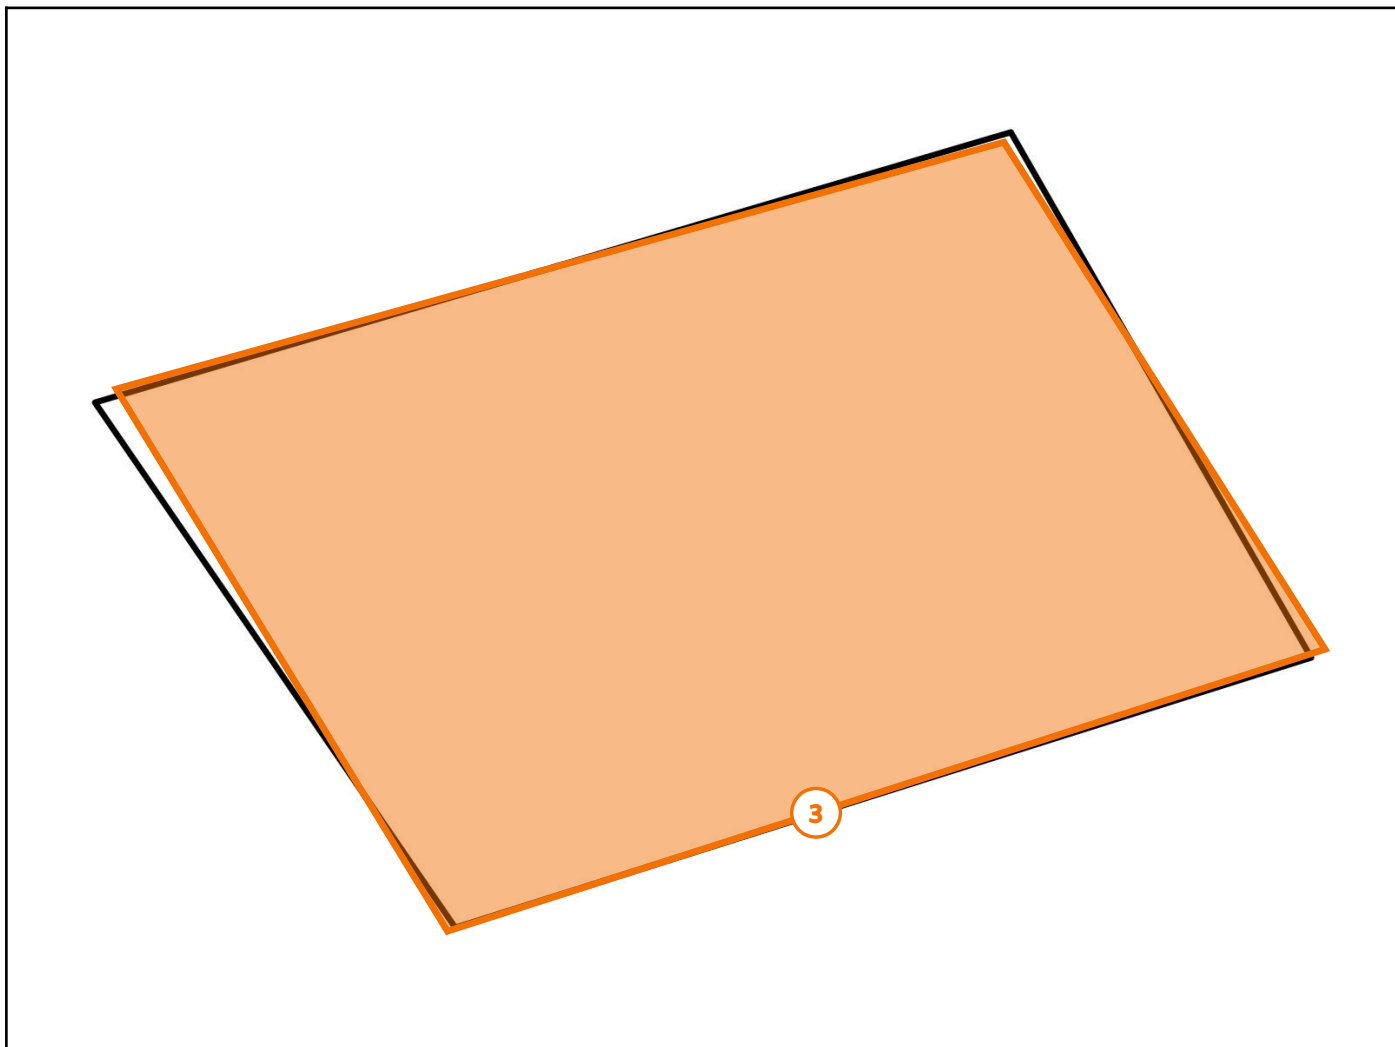
## Plan 2.1: Constructie plan

Beschrijving	Type	Actie
3. Golfplaten afdak tuin	Asbestmateriaal	<a href="#">Verwijderen</a>

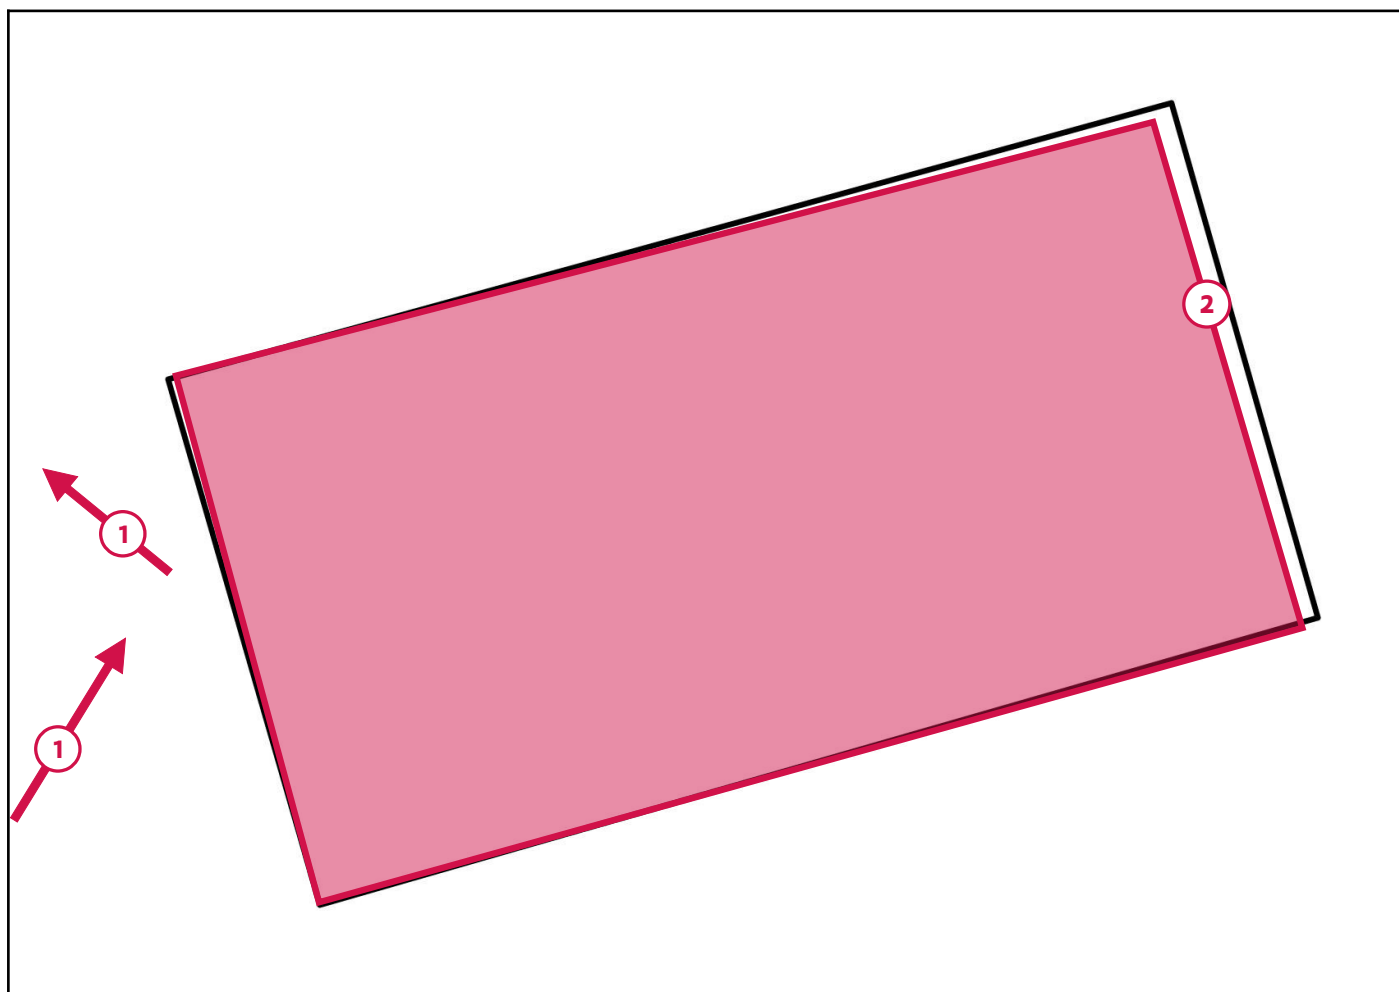
## Plan 3.1: Bijgebouw plan

Beschrijving	Type	Actie
1. Puin achter schuur	Asbestmateriaal	Dringend verwijderen
2. Golfplaten schuur	Asbestmateriaal	Dringend verwijderen

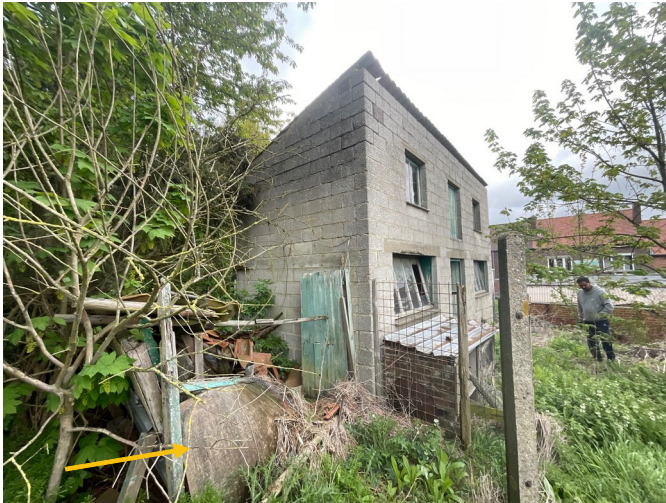
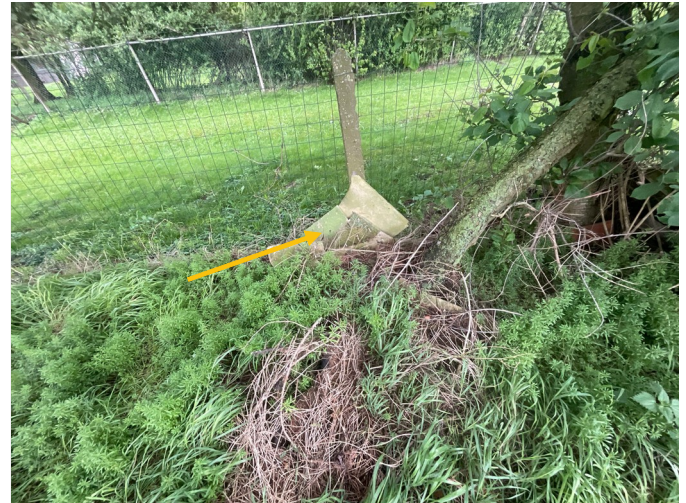
Het asbestmateriaal valt onder de mijlpaal van 2040.

Beschrijving	Puin achter schuur
Type afvalstof	Betreft stock-voorraad of gedemonteerde asbestmaterialen
Aanwezige resten	AC platen
Omgeving	Buiten
Primaire drager	Puin of gemengde grond en stenen (geen bodem)
Asbestmaterialen	<ul style="list-style-type: none"><li>• Plaat, paneel, tablet - Type Menuiserite</li></ul>
Bindmiddel van asbestmateriaal	Cement
Gebondenheid op basis van bindmiddel	Hecht
Hoeveelheid (gewicht - aantal)	<ul style="list-style-type: none"><li>• 40,00 kg - 1 stuk</li></ul>
Totaal gewicht	40,00 kg
Eenvoudig bereikbaar	Ja
Identificatiemethode	Vaststelling zonder monstername

**Dringend verwijderen**

- Verwijder het asbestafval.

- Eenvoudige handelingen: mag via doe-het-zelf of door werknemer(s) met opleidingsattest eenvoudige handelingen  
<https://ovam.vlaanderen.be/wie-mag-wat-verwijderen>

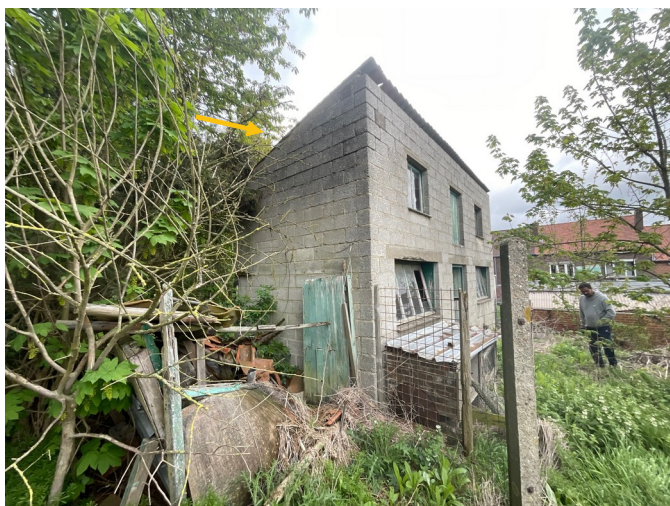
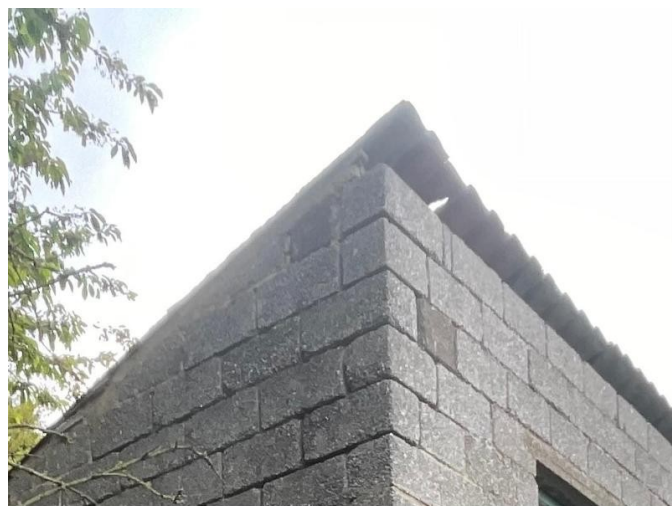
Het asbestmateriaal valt onder de mijlpaal van 2034.

Eindbeoordeling materiaalrisico	Hoog materiaalrisico en/of hoge kans op vezelvrijgave
---------------------------------	---

Gebondenheid	Categorie 1: hechtgebonden in oorsprong
Asbestsoort (vezeltype)	Crocidoliet aanwezig
Asbestconcentratie	Laag (< 50%)
Afschermingsgraad van het gehele materiaal	Geheel of deels (ook) vrij aan de binnenlucht
Toestand van het materiaal	Matig beschadigd, matig verweerd

Beschrijving	Golfplaten schuur
Omgeving	Grenst aan binnen- en buitenlucht
Primaire drager	Schuin dak
Asbestmateriaal	Dak- en gevelbekleding - Golfplaat
Bindmiddel van asbestmateriaal	Cement
Gebondenheid op basis van bindmiddel	Hecht
Hoeveelheid (oppervlakte - aantal)	• 20,00 m <sup>2</sup> - 1 stuk
Totale oppervlakte	20,00 m <sup>2</sup>
Eenvoudig bereikbaar	Ja

**Dringend verwijderen**

- Verwijder dit asbestmateriaal zo snel mogelijk. Volg de toestand goed op.

- Eenvoudige handelingen: mag via doe-het-zelf of door werknemer(s) met opleidingsattest eenvoudige handelingen  
<https://ovam.vlaanderen.be/wie-mag-wat-verwijderen>  
Mag je zelf doen , maar gezien de hoogte en omvang zou ik dit overlaten aan een vakman.
- Eenvoudige handelingen: enkel door erkend asbestverwijderaar  
<https://ovam.vlaanderen.be/wie-mag-wat-verwijderen>

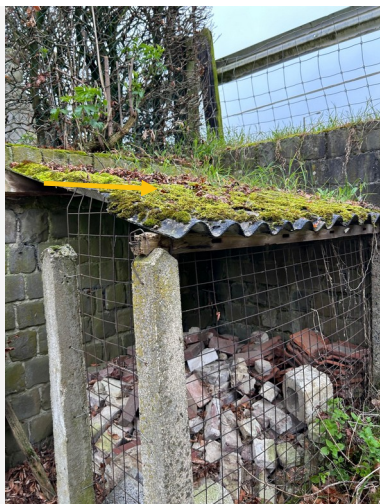
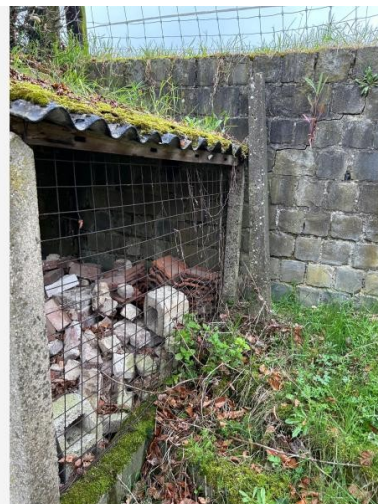
Het asbestmateriaal valt onder de mijlpaal van 2034.

Eindbeoordeling materiaalrisico	Verhoogd materiaalrisico en/of verhoogde kans op vezelvrijgave
---------------------------------	--

Gebondenheid	Categorie 1: hechtgebonden in oorsprong
Asbestsoort (vezeltype)	Crocidoliet aanwezig
Asbestconcentratie	Laag (< 50%)
Afschermingsgraad van het gehele materiaal	Geheel of deels vrij aan de buitenlucht
Toestand van het materiaal	Matig beschadigd, matig verweerd

Beschrijving	Golfplaten afdak tuin
Omgeving	Buiten
Primaire drager	Schuin dak
Asbestmateriaal	Dak- en gevelbekleding - Golfplaat
Bindmiddel van asbestmateriaal	Cement
Gebondenheid op basis van bindmiddel	Hecht
Hoeveelheid (oppervlakte - aantal)	• 1,50 m <sup>2</sup> - 1 stuk
Totale oppervlakte	1,50 m <sup>2</sup>
Eenvoudig bereikbaar	Ja
Bevestigingswijze	• Geschroefd

Verwijderen

- Verwijder dit asbestmateriaal zo snel mogelijk. Volg de toestand goed op.

- Eenvoudige handelingen: mag via doe-het-zelf of door werknemer(s) met opleidingsattest eenvoudige handelingen  
<https://ovam.vlaanderen.be/wie-mag-wat-verwijderen>.  
Deze toepassing mag je zelf verwijderen maar ik adviseer toch dit door een vakman laten uit te voeren.
- Eenvoudige handelingen: enkel door erkend asbestverwijderaar  
<https://ovam.vlaanderen.be/wie-mag-wat-verwijderen>

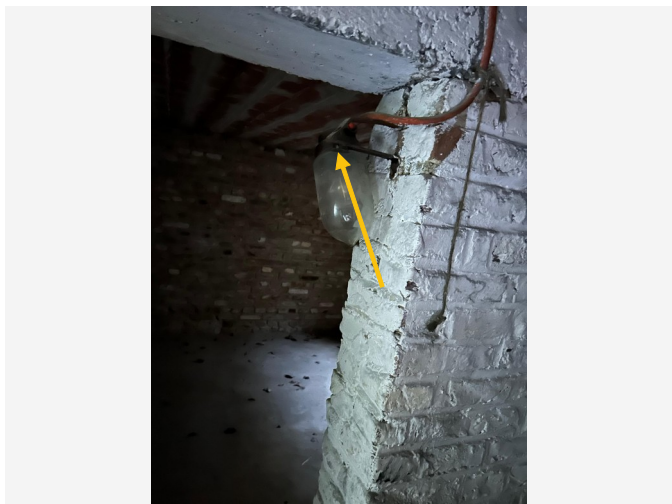
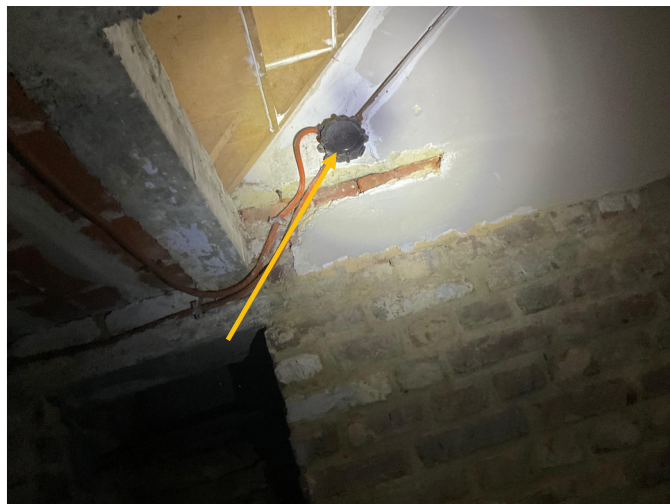
Eindbeoordeling materiaalisico	Laag materiaalisico en/of verlaagde kans op vezelvrijgave
--------------------------------	---

Gebondenheid	Categorie 1: hechtgebonden in oorsprong
Asbestsoort (vezeltype)	Crocidoliet aanwezig
Asbestconcentratie	Laag (< 50%)
Afschermingsgraad van het gehele materiaal	Geheel of deels (ook) vrij aan de binnenlucht
Toestand van het materiaal	Onbeschadigd, niet verweerd

Beschrijving	Bakeliet kelder
Omgeving	Binnen
Primaire drager	Communicatie en elektrische infrastructuur en uitrusting
Asbestmateriaal	Plaat, paneel, tablet - Type Bakeliet
Bindmiddel van asbestmateriaal	Kunststof of -hars
Gebondenheid op basis van bindmiddel	Hecht
Hoeveelheid (oppervlakte - dikte - aantal)	• 0,20 m <sup>2</sup> - 1,00 cm - 1 stuk
Totaal volume	0,002 m <sup>3</sup>
Eenvoudig bereikbaar	Ja
Bevestigingswijze	• Geschroefd
Identificatiemethode	Vaststelling zonder monsternamen

<b>Destructieve handeling voor identificatie</b>	Nee
<b>Opmerking</b>	Bakeliet lamphouder + verdeler

Zorgvuldig beheren

- Zorg voor een veilig beheer. Vermijd het beschadigen van het asbestmateriaal. Controleer de toestand jaarlijks op wijzigingen.

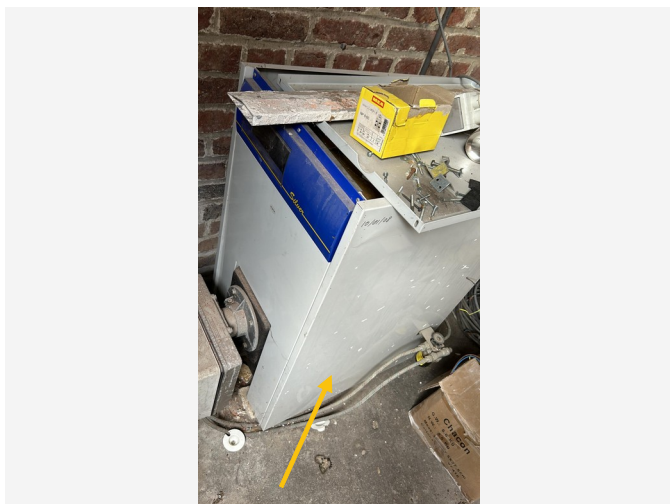
**Bouwjaar:** 2003

*Constructies gebouwd vanaf 2001 moeten niet onderzocht worden*

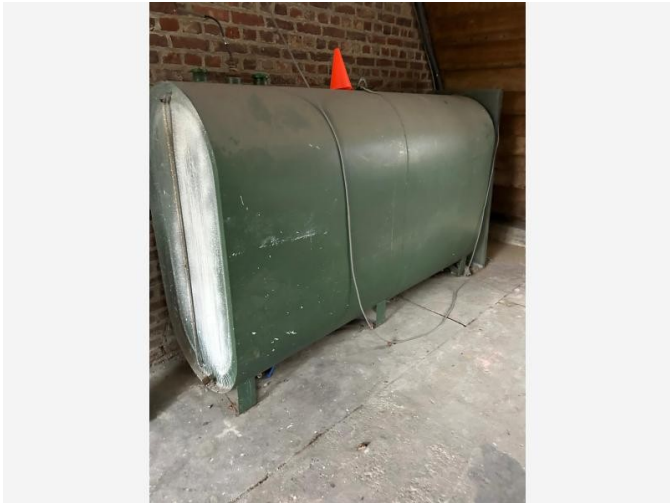
Mazouttonnen kunnen asbesthoudende pakkingen dragen.  
Visueel echter geen asbestverdachte materialen vast te stellen

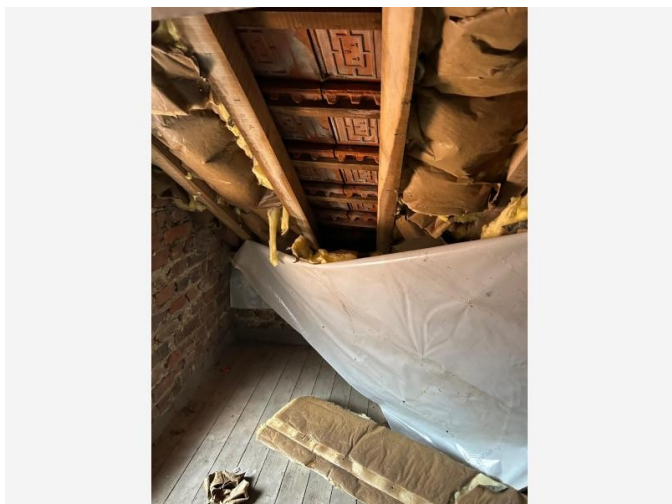
Geen menuiserie onderdak, visueel geïnspecteerd

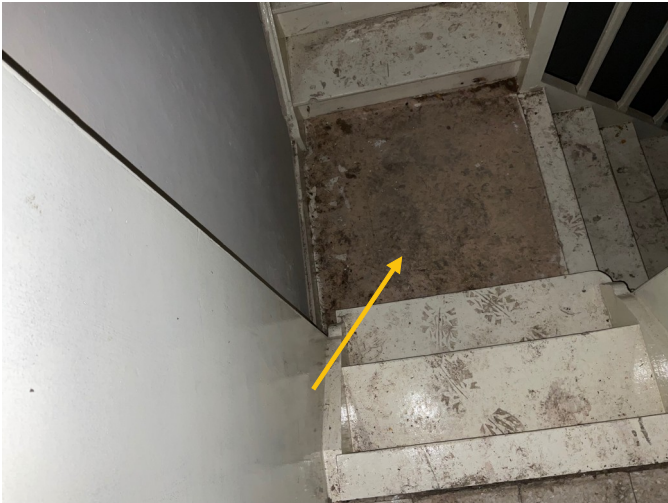
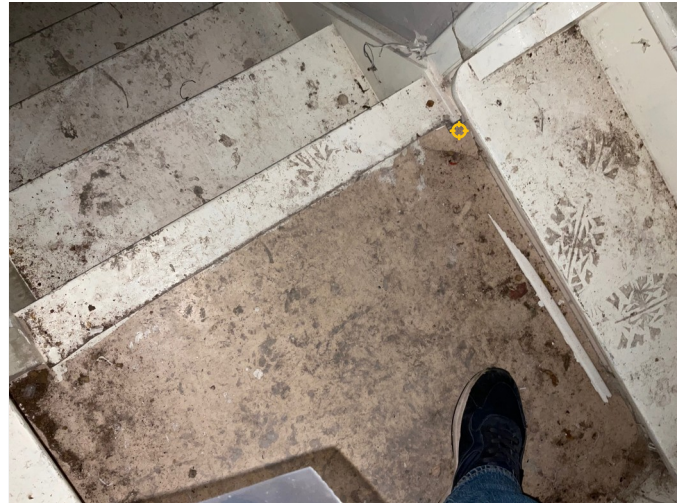
## Fiche 8: Vinyl trapjes overloop

Geen asbest

#	Type	Referentie	Resultaat
8.1	Puntmonster	MM2	Geen asbest

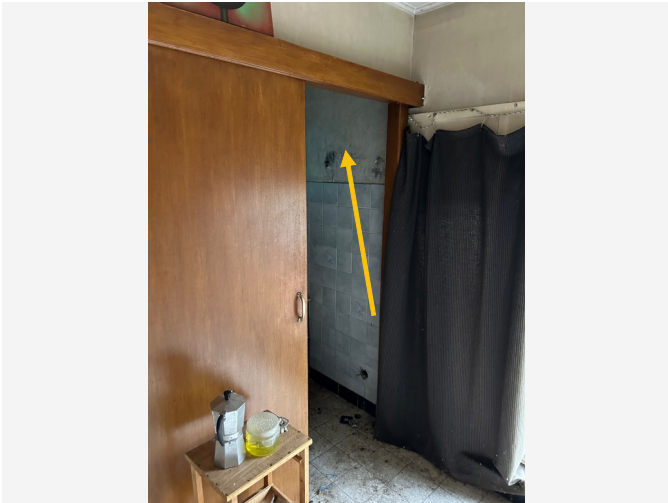
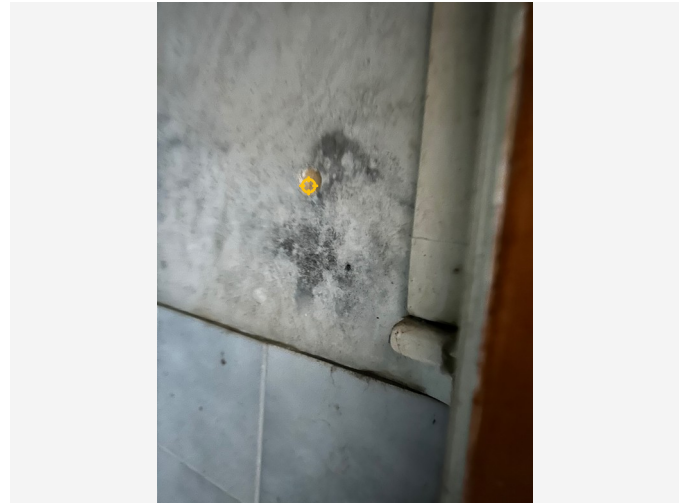
Geen asbest

#	Type	Referentie	Resultaat
9.1	Mengmonster	MM1	Geen asbest

<b>Bindmiddel van materiaal</b>	Gips - kalk
<b>Gebondenheid op basis van bindmiddel</b>	Niet-hechtgebonden
<b>Hoeveelheid (oppervlakte - dikte - aantal)</b>	• 900,00 m <sup>2</sup> - 1,00 cm - 1 stuk
<b>Totaal volume</b>	9,00 m <sup>3</sup>
<b>Identificatiemethode</b>	Vaststelling met monstername
<b>Destructieve handeling voor identificatie</b>	Nee
<b>Opmerking</b>	Geen pleisterwerk in CV ruimte

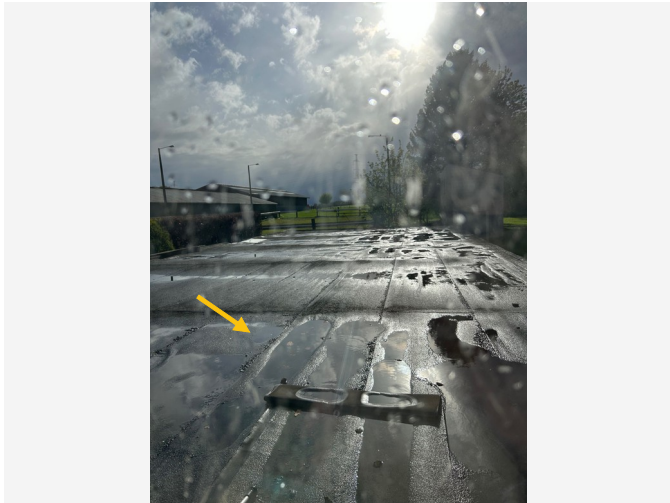
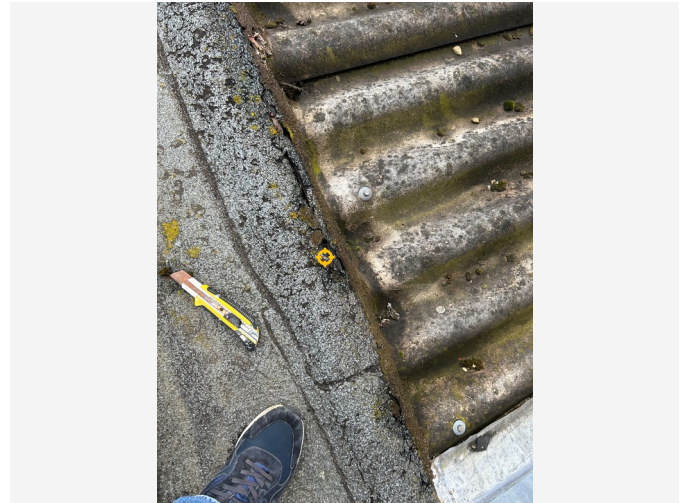
Geen asbest

#	Type	Referentie	Resultaat
10.1	Puntmonster	MM3	Geen asbest

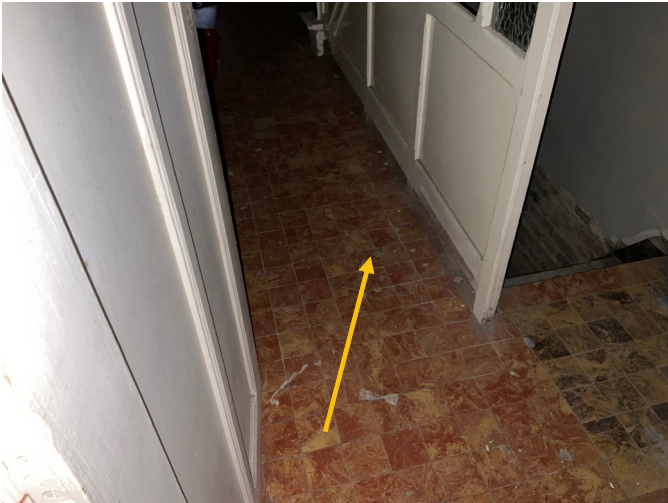
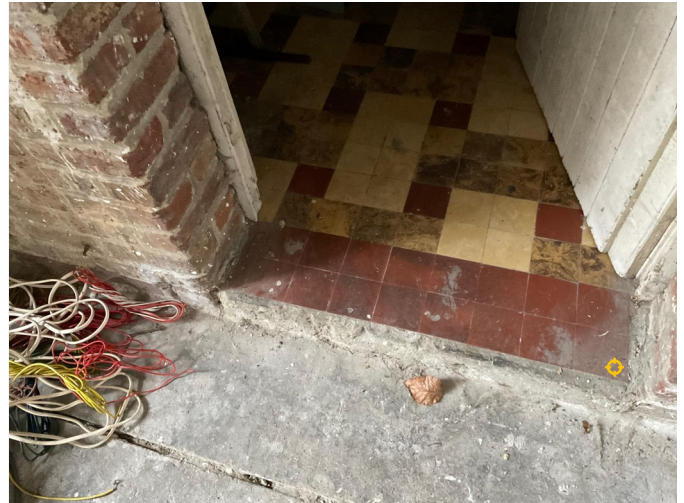
## Fiche 11: Tegels inkomhal

Geen asbest

#	Type	Referentie	Resultaat
11.1	Puntmonster	MM5	Geen asbest

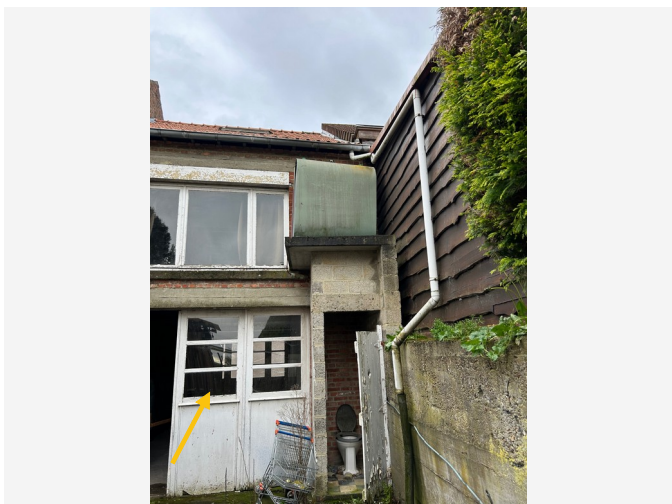
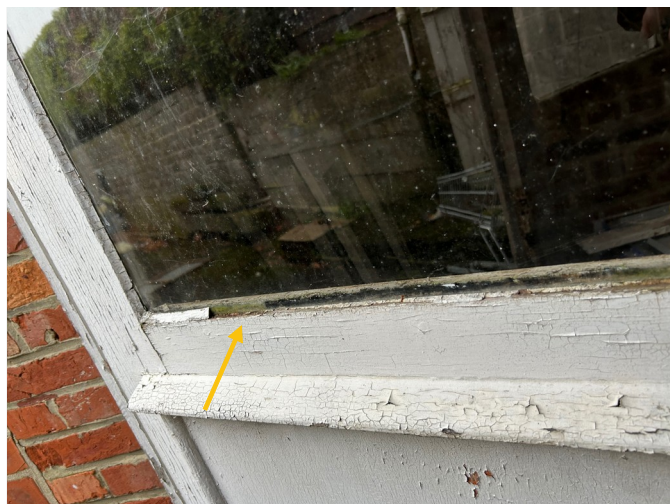
Geen asbest

#	Type	Referentie	Resultaat
12.1	Puntmonster	MM4	Geen asbest
