Asbestinventarisatetest

Carnegielaan 85, 3500 Hasselt

Attestnummer : 20241019-000119.001

Uitgegeven op : 28.10.2024

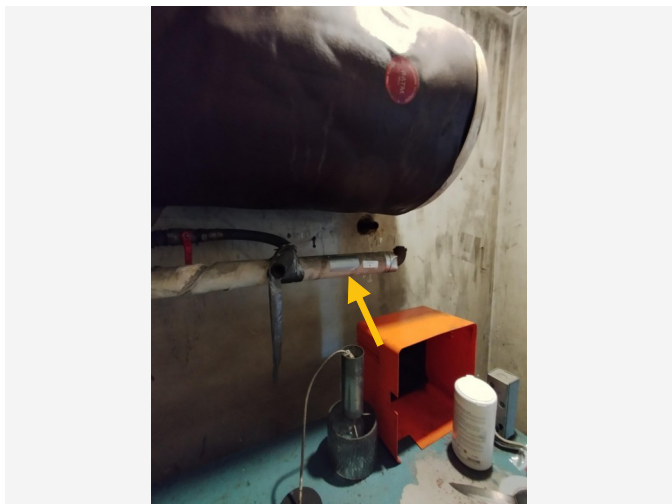
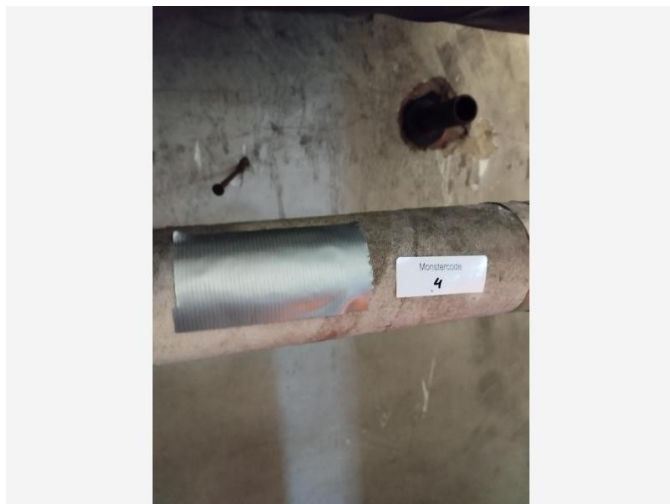
Eindbeoordeling materiaalrisico	Hoog materiaalrisico en/of hoge kans op vezelvrijgave
---------------------------------	---

Gebondenheid	Categorie 2: niet-hechtgebonden met matrix
Asbestsoort (vezeltype)	Amfibool aanwezig, uitgezonderd crocidoliet
Asbestconcentratie	Hoog ($\geq 50\%$)
Afschermingsgraad van het gehele materiaal	Geheel of deels (ook) vrij aan binnenluchtstromen
Toestand van het materiaal	Licht beschadigd, licht verweerd. Intact calciumsilicaatmateriaal of categorie III 'gebondenheid'

#	Type	Referentie	Resultaat
1.1	Mengmonster	4	Chrysotiel, Amosiet

Beschrijving	Leidingisolatie rechte stukken
Omgeving	Binnen
Primaire drager	HVAC infrastructuur en uitrusting
Asbestmateriaal	In-situ afwerkingslagen - Thermische isolatie
Bindmiddel van asbestmateriaal	Gips - kalk
Gebondenheid op basis van bindmiddel	Niet-hechtgebonden
Hoeveelheid (lengte - omtrek - dikte - aantal)	<ul style="list-style-type: none">• 4,00 m - 45,00 cm - 1,00 cm - 1 stuk
Totaal volume	0,018 m ³
Eenvoudig bereikbaar	Ja
Bevestigingswijze	<ul style="list-style-type: none">• Verlijmd, ingegoten, versmeerd
Identificatiemethode	Vaststelling met monsternamen
Destructieve handeling voor identificatie	Nee
Opmerking	De vermelde oppervlaktes en volumes betreffen een berekende schatting. Er worden geen rechten verleend aan deze oppervlaktes/volumes. De dikte is een schatting die voorkomt uit de monsterplaatsen en is daarom niet altijd representatief.

- Verwijder dit asbestmateriaal zo snel mogelijk. Volg de toestand goed op.

- Hermetische zone (erkend asbestverwijderaars)
Gipsisolatie wordt losgesneden van dragermateriaal (leiding), asbesthoudend gips zal gemakkelijk verbrossen en is losgebonden. Om geen asbestvezels te verspreiden naar de omgeving, dient dit in hermetische zone verwijderd te worden.

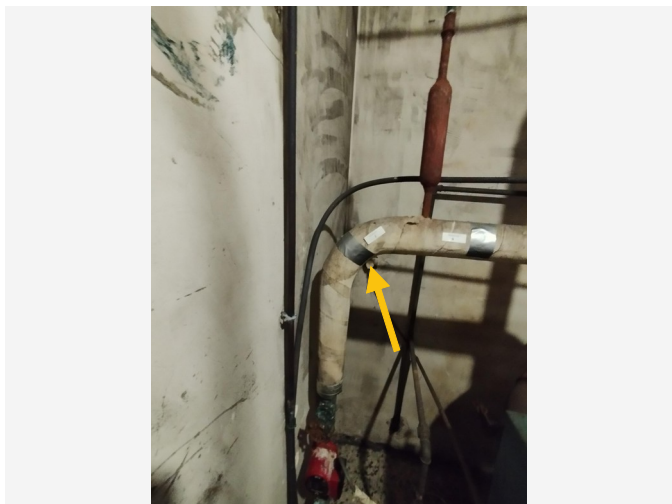
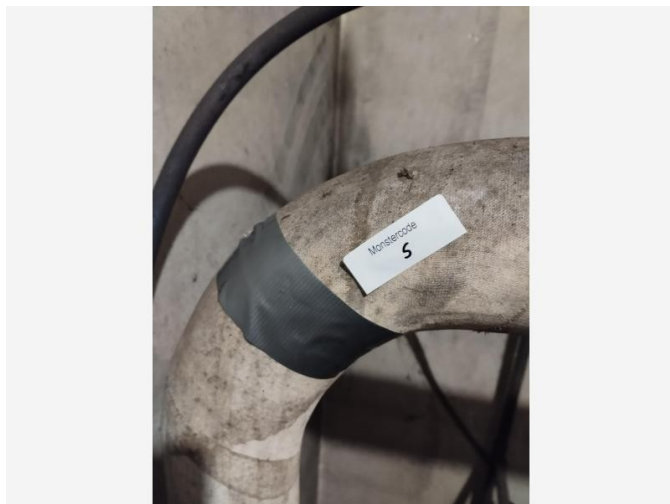
Eindbeoordeling materiaalrisico	Hoog materiaalrisico en/of hoge kans op vezelvrijgave
---------------------------------	---

Gebondenheid	Categorie 2: niet-hechtgebonden met matrix
Asbestsoort (vezeltype)	Amfibool aanwezig, uitgezonderd crocidoliet
Asbestconcentratie	Hoog ($\geq 50\%$)
Afschermingsgraad van het gehele materiaal	Geheel of deels (ook) vrij aan binnenluchtstromen
Toestand van het materiaal	Licht beschadigd, licht verweerd. Intact calciumsilicaatmateriaal of categorie III 'gebondenheid'

#	Type	Referentie	Resultaat
2.1	Mengmonster	5	Chrysotiel, Amosiet

Beschrijving	Leidingisolatie bochten
Omgeving	Binnen
Primaire drager	HVAC infrastructuur en uitrusting
Asbestmateriaal	In-situ afwerkingslagen - Thermische isolatie
Bindmiddel van asbestmateriaal	Gips - kalk
Gebondenheid op basis van bindmiddel	Niet-hechtgebonden
Hoeveelheid (lengte - omtrek - dikte - aantal)	<ul style="list-style-type: none">• 4,00 m - 45,00 cm - 1,00 cm - 1 stuk
Totaal volume	0,018 m ³
Eenvoudig bereikbaar	Ja
Bevestigingswijze	<ul style="list-style-type: none">• Verlijmd, ingegoten, versmeerd
Identificatiemethode	Vaststelling met monsternamen
Destructieve handeling voor identificatie	Nee
Opmerking	De vermelde oppervlaktes en volumes betreffen een beredeneerde schatting. Er worden geen rechten verleend aan deze oppervlaktes/volumes. De dikte is een schatting die voorkomt uit de monsterplaatsen en is daarom niet altijd representatief.

- Verwijder dit asbestmateriaal zo snel mogelijk. Volg de toestand goed op.

- Hermetische zone (erkend asbestverwijderaar)
Gipsisolatie wordt losgesneden van dragermateriaal (leiding), asbesthoudend gips zal gemakkelijk verbrossen en is losgebonden. Om geen asbestvezels te verspreiden naar de omgeving, dient dit in hermetische zone verwijderd te worden.

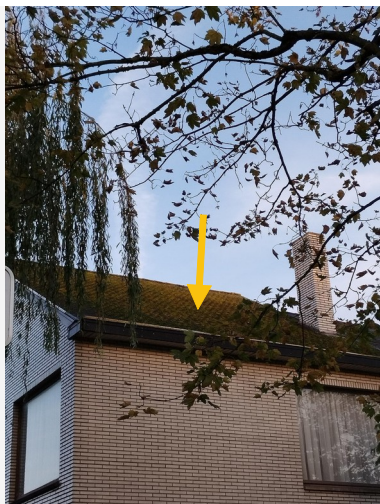
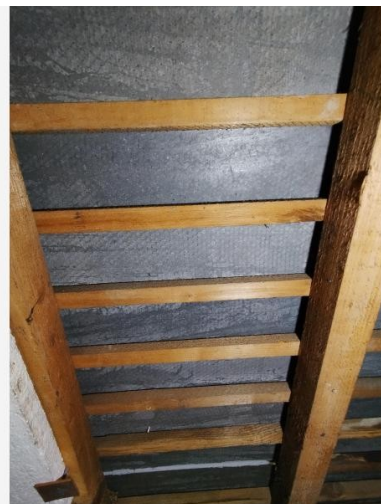
Eindbeoordeling materiaalrisico	Hoog materiaalrisico en/of hoge kans op vezelvrijgave
Opmerking	leien zichtbaar op zolder

Gebondenheid	Categorie 1: hechtgebonden in oorsprong
Asbestsoort (vezeltype)	Crocidoliet aanwezig
Asbestconcentratie	Laag (< 50%)
Afschermingsgraad van het gehele materiaal	Geheel of deels (ook) vrij aan de binnenlucht
Toestand van het materiaal	Matig beschadigd, matig verweerd

Beschrijving	Leien dak + zijgevel
Omgeving	Grenst aan binnen- en buitenlucht
Primaire drager	Plat dak
Asbestmateriaal	Dak- en gevelbekleding - Lei, shingle
Bindmiddel van asbestmateriaal	Cement
Gebondenheid op basis van bindmiddel	Hecht
Hoeveelheid (oppervlakte - aantal)	<ul style="list-style-type: none">• 120,00 m² - 1 stuk
Totale oppervlakte	120,00 m ²
Eenvoudig bereikbaar	Ja
Bevestigingswijze	<ul style="list-style-type: none">• Geklemd
Identificatiemethode	Vaststelling zonder monsternamen
Destructieve handeling voor identificatie	Nee
Opmerking	<p>De vermelde oppervlaktes en volumes betreffen een beredeneerde schatting. Er worden geen rechten verleend aan deze oppervlaktes/volumes. De dikte is een schatting die voorkomt uit de monsterplaatsen en is daarom niet altijd representatief.</p> <p>Achteraan de woning is een klein deel van de zijgevel bezet met dezelfde lei als op het dak.</p>

- Verwijder dit asbestmateriaal zo snel mogelijk. Volg de toestand goed op.
- Hemelwater dat afspoelt van asbestcement daken of gevels kan asbestdeeltjes bevatten. Gebruik het enkel voor gesloten circuits (bv. spoelen toiletten). Reinig na het vervangen van het dak of de gevel de dakgoten en regenwaterput of -ton om asbesthoudend sediment of slib te verwijderen

- Eenvoudige handelingen: mag via doe-het-zelf of door werknemer(s) met opleidingsattest eenvoudige handelingen
Dragen van de nodige beschermingsmiddelen (mondmasker ffp3, handschoenen, tyvec CAT III type 5-6). Indien mogelijk de ondervloer afdekken , leien voorzichtig verwijderen, extra fixeren, niet breken , niet gooien, onmiddellijk verpakken of voorzichtig in container met asbest bag plaatsen.
Gebruik geen stortkokers.
Indien leien in slechte staat zijn en kans bestaat op breken : Eenvoudige handeling opgeleid personeel , alle werknemer(s) moeten wel beschikken over een opleidingsattest eenvoudige handelingen 8u

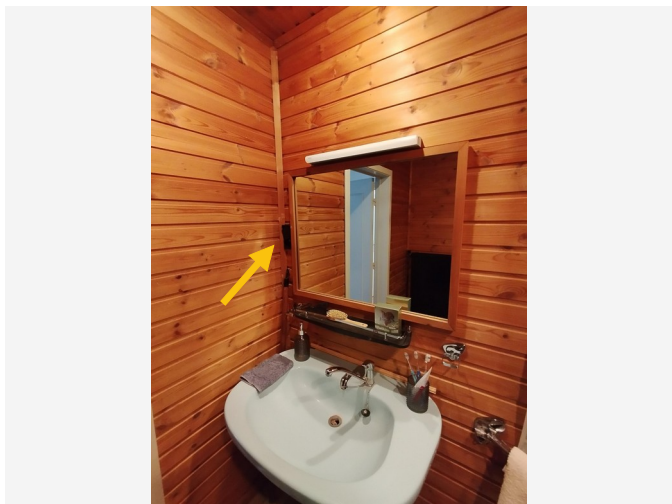
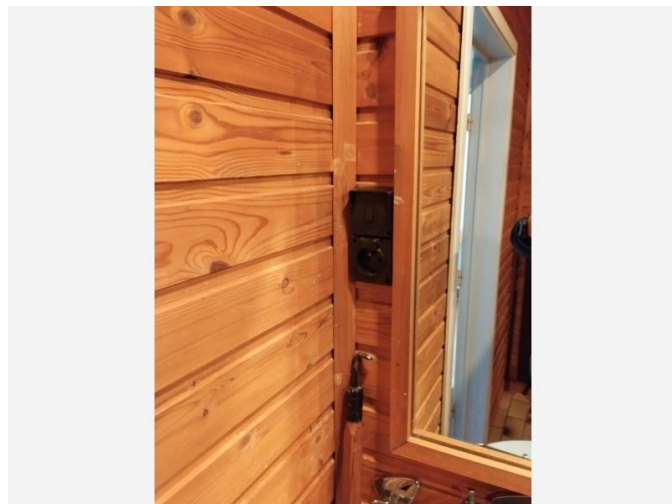
Eindbeoordeling materiaalrisico	Laag materiaalrisico en/of verlaagde kans op vezelvrijgave
---------------------------------	--

Gebondenheid	Categorie 1: hechtgebonden in oorsprong
Asbestsoort (vezeltype)	Crocidoliet aanwezig
Asbestconcentratie	Laag (< 50%)
Afschermingsgraad van het gehele materiaal	Geheel of deels (ook) vrij aan de binnenlucht
Toestand van het materiaal	Onbeschadigd, niet verweerd

Beschrijving	Bakeliet
Omgeving	Binnen
Primaire drager	Communicatie en elektrische infrastructuur en uitrusting
Asbestmateriaal	Plaat, paneel, tablet - Type Bakeliet
Bindmiddel van asbestmateriaal	Kunststof of -hars
Gebondenheid op basis van bindmiddel	Hecht
Hoeveelheid (oppervlakte - dikte - aantal)	<ul style="list-style-type: none">• 0,30 m² - 1,00 cm - 1 stuk
Totaal volume	0,003 m ³
Eenvoudig bereikbaar	Ja
Bevestigingswijze	<ul style="list-style-type: none">• Geschroefd
Identificatiemethode	Vaststelling zonder monsternamen
Destructieve handeling voor identificatie	Nee
Opmerking	De vermelde oppervlaktes en volumes betreffen een berekeneerde schatting. Er worden geen rechten verleend aan deze oppervlaktes/volumes. De dikte is een schatting die voorkomt uit de monsterplaatsen en is daarom niet altijd representatief.

- Zorg voor een veilig beheer. Vermijd het beschadigen van het asbestmateriaal. Controleer de toestand jaarlijks op wijzigingen.

- Eenvoudige handelingen: mag via doe-het-zelf of door werknemer(s) met opleidingsattest eenvoudige handelingen
Schakelaars, stopcontacten en andere gelijkaardige toepassingen kunnen eenvoudig losgeschroefd worden --> EH doe-het-zelf. Afgesloten of verzegelde kast --> EH opgeleid techniker personeel 8u basisopleiding asbest.

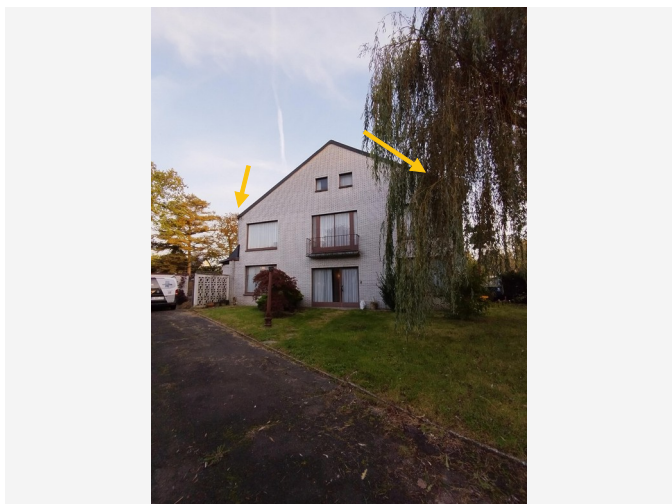
Reden: Het te onderzoeken materiaal situeert zich hoger dan 3,50 m te rekenen vanaf een veilige ondergrond

Uitleg van de asbestdeskundige: Er kon niet gecontroleerd worden welk materiaal zich in de dakgoten bevindt (hoogte + 3,5m)

Bij werken kan een stelling geplaatst worden.

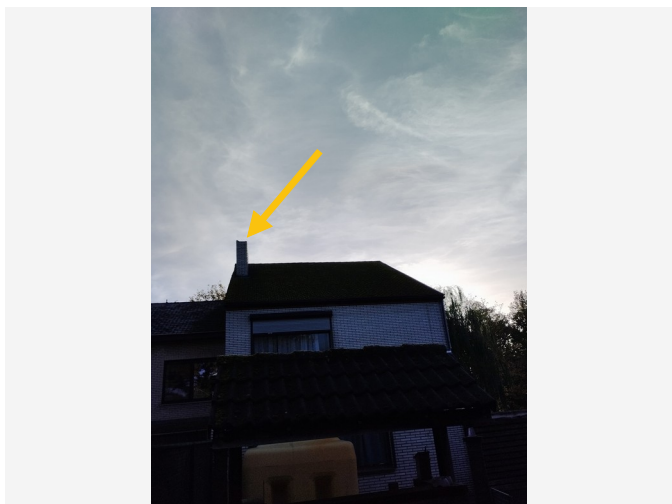
Reden: Het te onderzoeken materiaal situeert zich hoger dan 3,50 m te rekenen vanaf een veilige ondergrond

Uitleg van de asbestdeskundige: Bij werken (dak of reiniging schouw) kan een stelling geplaatst worden, het is niet duidelijk of er asbestverdachte materialen aanwezig zijn in de schouw.

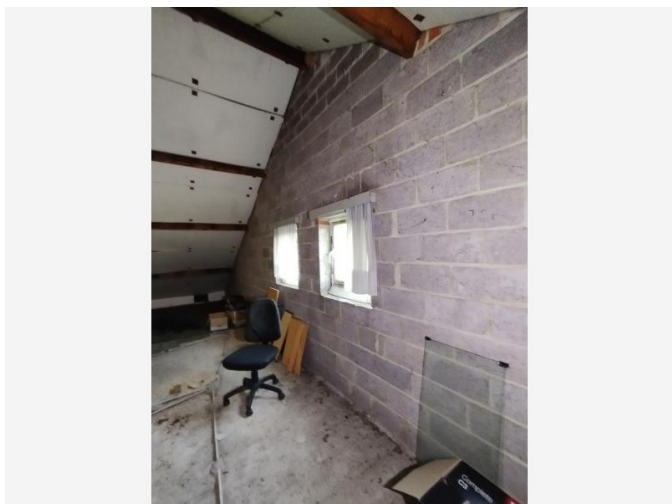
De zolder werd nagekeken, hier werden geen asbestverdachte toepassingen aangetroffen.

Geen asbest-verdacht onderdak aanwezig.

De asbesthoudende leien behoren tot de buitenschil.

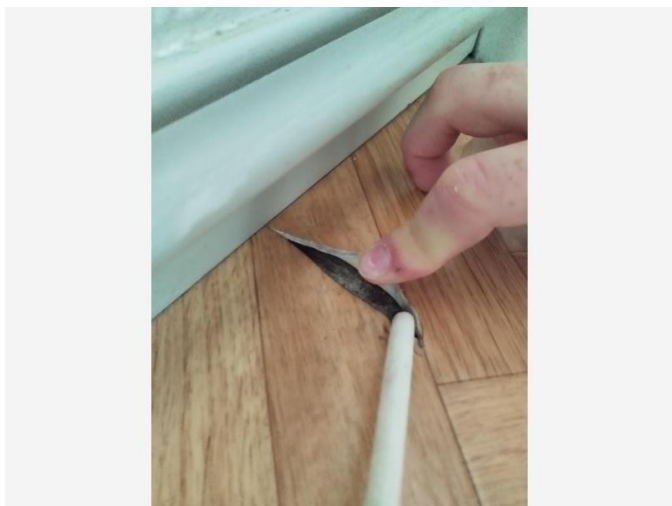
De vinylvloer is soepel en heeft geen verdachte karton onderkant.

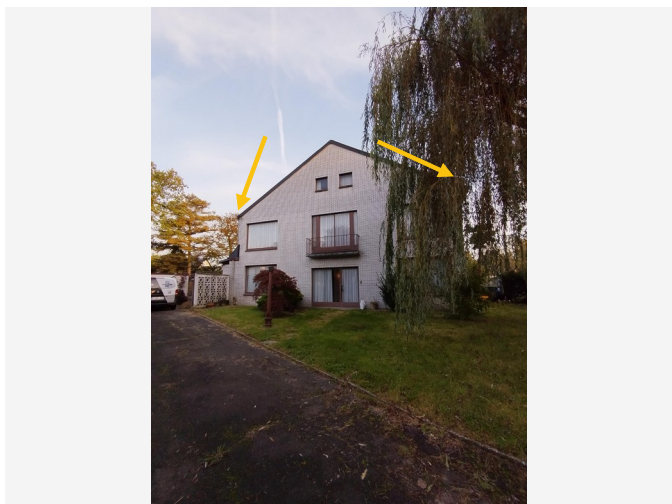
De dakgoten zijn niet inspecteerbaar wegens de hoogte, +3,5 m . Het is aangeraden deze te controleren op resterend slib of mos afkomstig van de asbesthoudende dakleien.

Indien mos aanwezig : Hemelwater dat afspoelt van asbestcement daken of gevels kan asbestdeeltjes bevatten.

Reinig de dakgoten om asbesthoudend sediment of slib te verwijderen.

Dit kan aanleiding geven tot blootstelling, gebruik persoonlijke beschermingsmiddelen tijdens deze werken. (mondmasker ffp3, handschoenen, tyvec CAT III type 5/6).

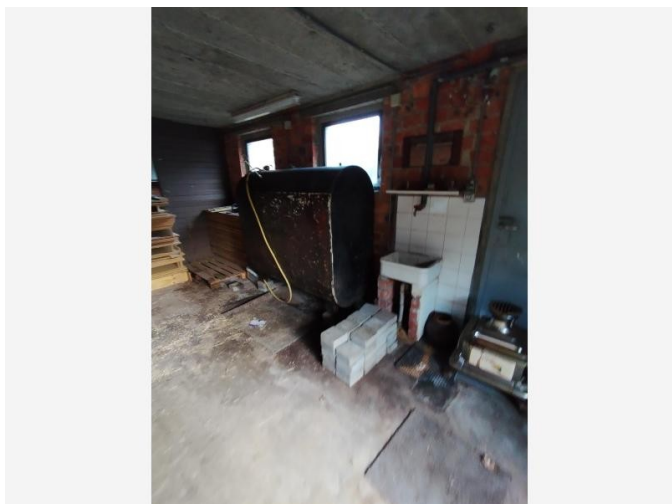
Garage werd langs binnen nagekeken, hier werden geen asbestverdachte toepassingen aangetroffen.

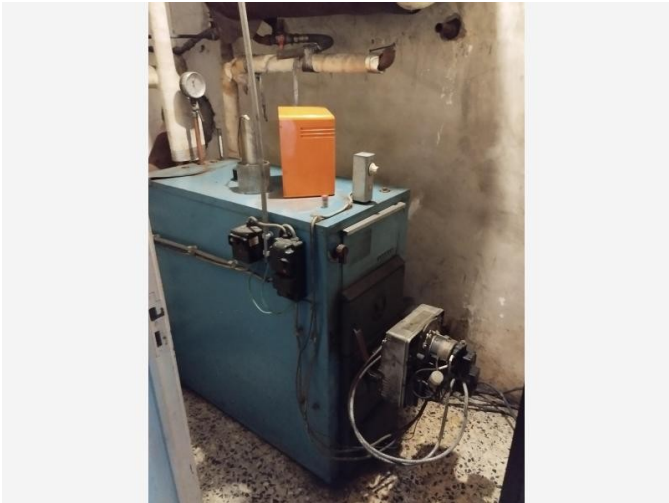
Jaartal ketel niet teruggevonden.

Eigenaar denkt dat deze er van in het begin staat. (bouwjaar 1968).

We weten volgens het bewijsdocument uit lad online dat er in deze type ketels asbest gebruikt werd.

Vermits we niet het juiste bouwjaar weten is verder onderzoek noodzakelijk bij onderhoud van de ketel

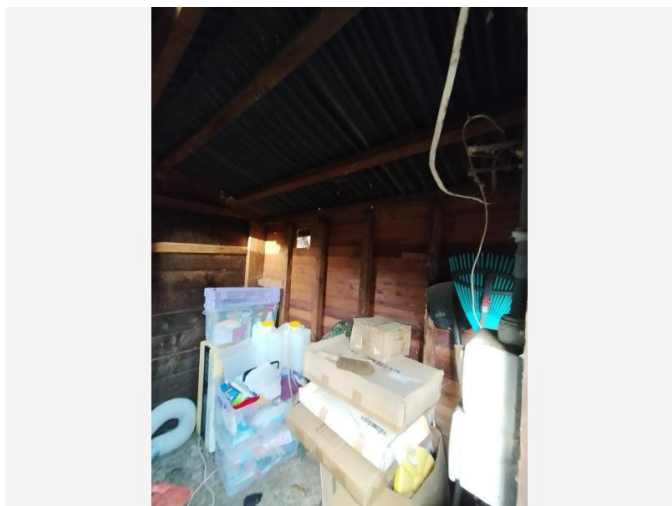
Tuinhuis werd langs binnen nagekeken, hier werden geen asbestverdachte toepassingen aangetroffen.

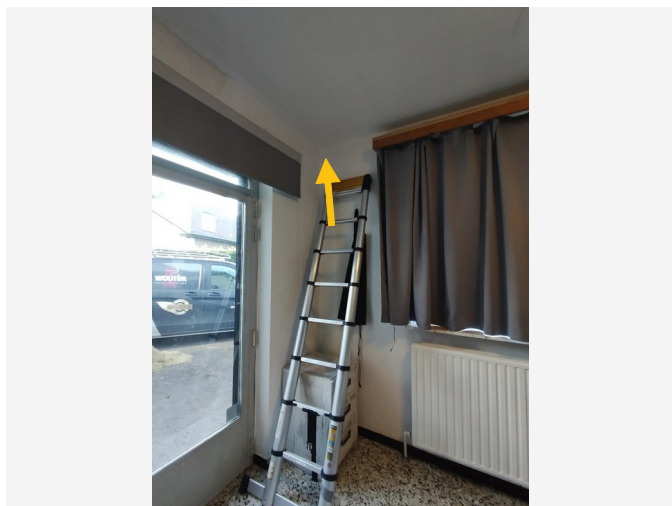
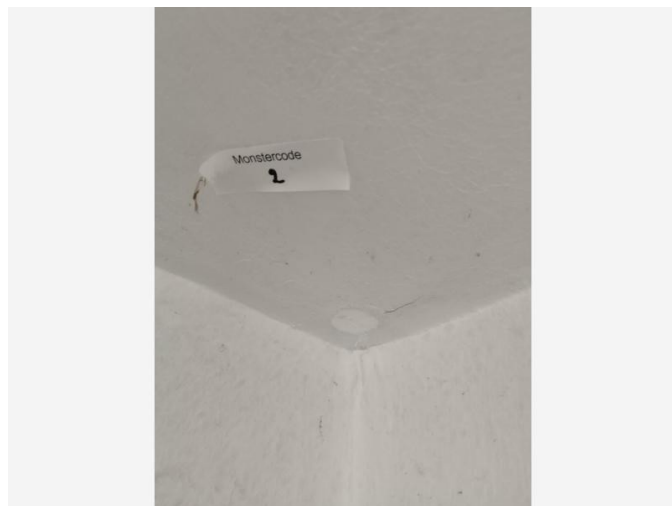
Fiche 13: Pleisterwerk plafond

Geen asbest

#	Type	Referentie	Resultaat
13.1	Mengmonster	2	Geen asbest

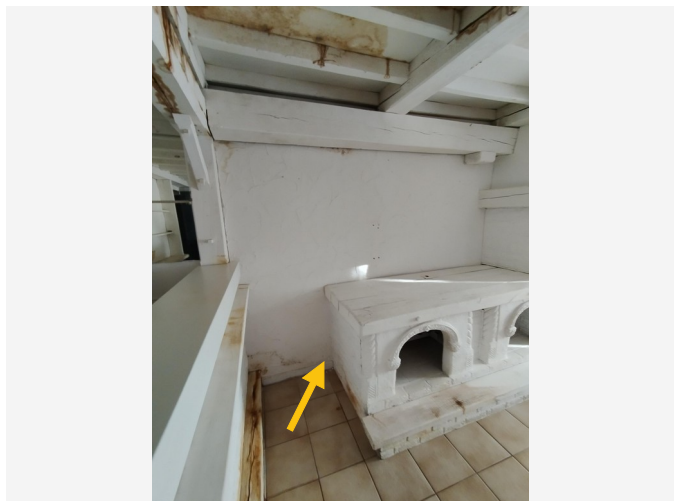
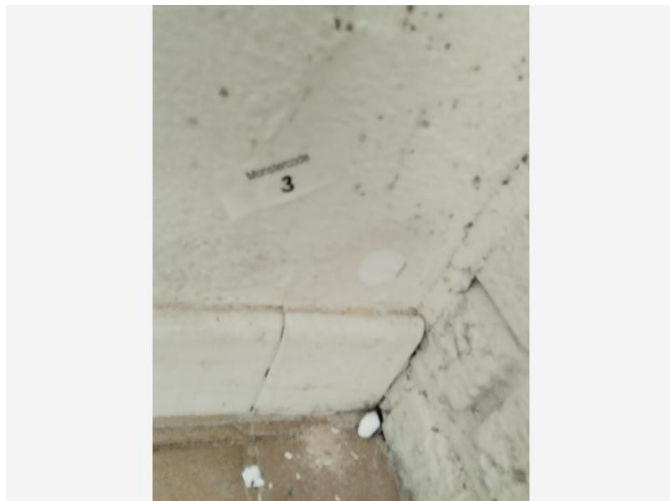
Fiche 14: Pleisterwerk muren woonkamer (andere samenstelling)

Geen asbest

#	Type	Referentie	Resultaat
14.1	Mengmonster	3	Geen asbest

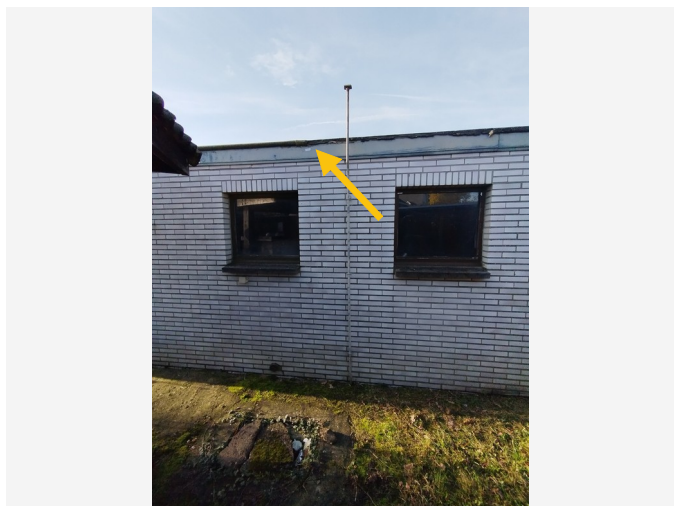
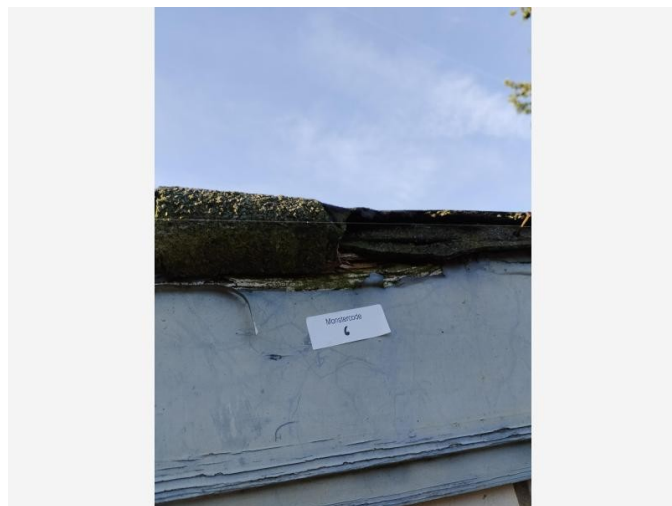
Geen asbest

Beschrijving	Roofing dak
Omgeving	Buiten
Primaire drager	Plat dak
Bindmiddel van materiaal	Bitumen (roofing, teer, asfalt)
Gebondenheid op basis van bindmiddel	Hecht
Hoeveelheid (oppervlakte - aantal)	• 65,00 m ² - 1 stuk
Totale oppervlakte	65,00 m ²
Identificatiemethode	Vaststelling met monstername
Destructieve handeling voor identificatie	Nee
Opmerking	<p>Er werd een staal genomen aan een overlappend stuk roofing waardoor de waterdichtheid van de dakbedekking niet in het gedrang komt. Het is niet duidelijk of er asbestverdachte onderlagen aanwezig zijn. Extra controle/staalname aangewezen bij renovatiewerken. De vermelde oppervlaktes, diktes en volumes betreffen een bereedeneerde schatting. Er worden geen rechten verleend aan deze oppervlaktes/diktes/volumes.</p> <p>Onder de sandwichpanelen is roofing aangetroffen die aanzienlijk op hetzelfde moment gelegd is.</p>

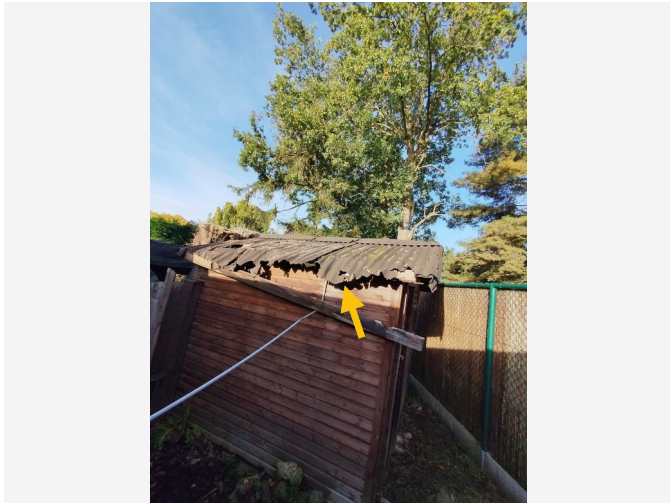
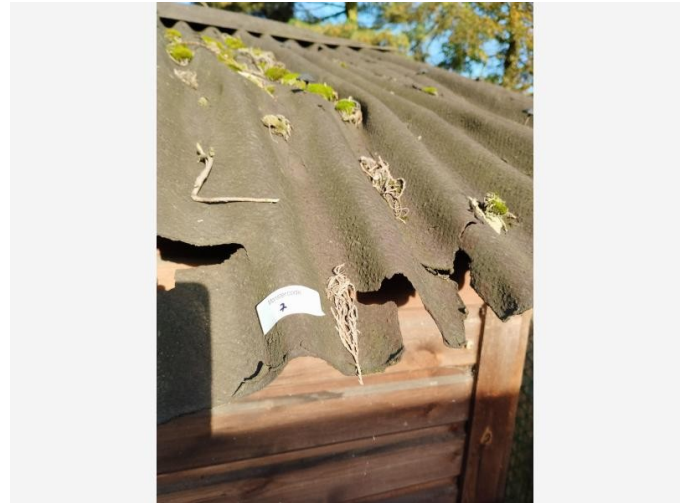
Beschrijving	Bitumen tuinhuis
Omgeving	Buiten
Primaire drager	Schuin dak
Bindmiddel van materiaal	Bitumen (roofing, teer, asfalt)
Gebondenheid op basis van bindmiddel	Hecht
Hoeveelheid (oppervlakte - aantal)	<ul style="list-style-type: none">• 11,00 m² - 1 stuk
Totale oppervlakte	11,00 m ²
Identificatiemethode	Vaststelling met monsternamen
Destructieve handeling voor identificatie	Nee
Opmerking	De vermelde oppervlaktes, diktes en volumes betreffen een beredeneerde schatting. Er worden geen rechten verleend aan deze oppervlaktes/diktes/volumes.
