Asbestinventarisatetest

Rapertingenstraat 60B, 3500 Hasselt

Attestnummer : 20260222-000193.000

Uitgegeven op : 22.02.2026

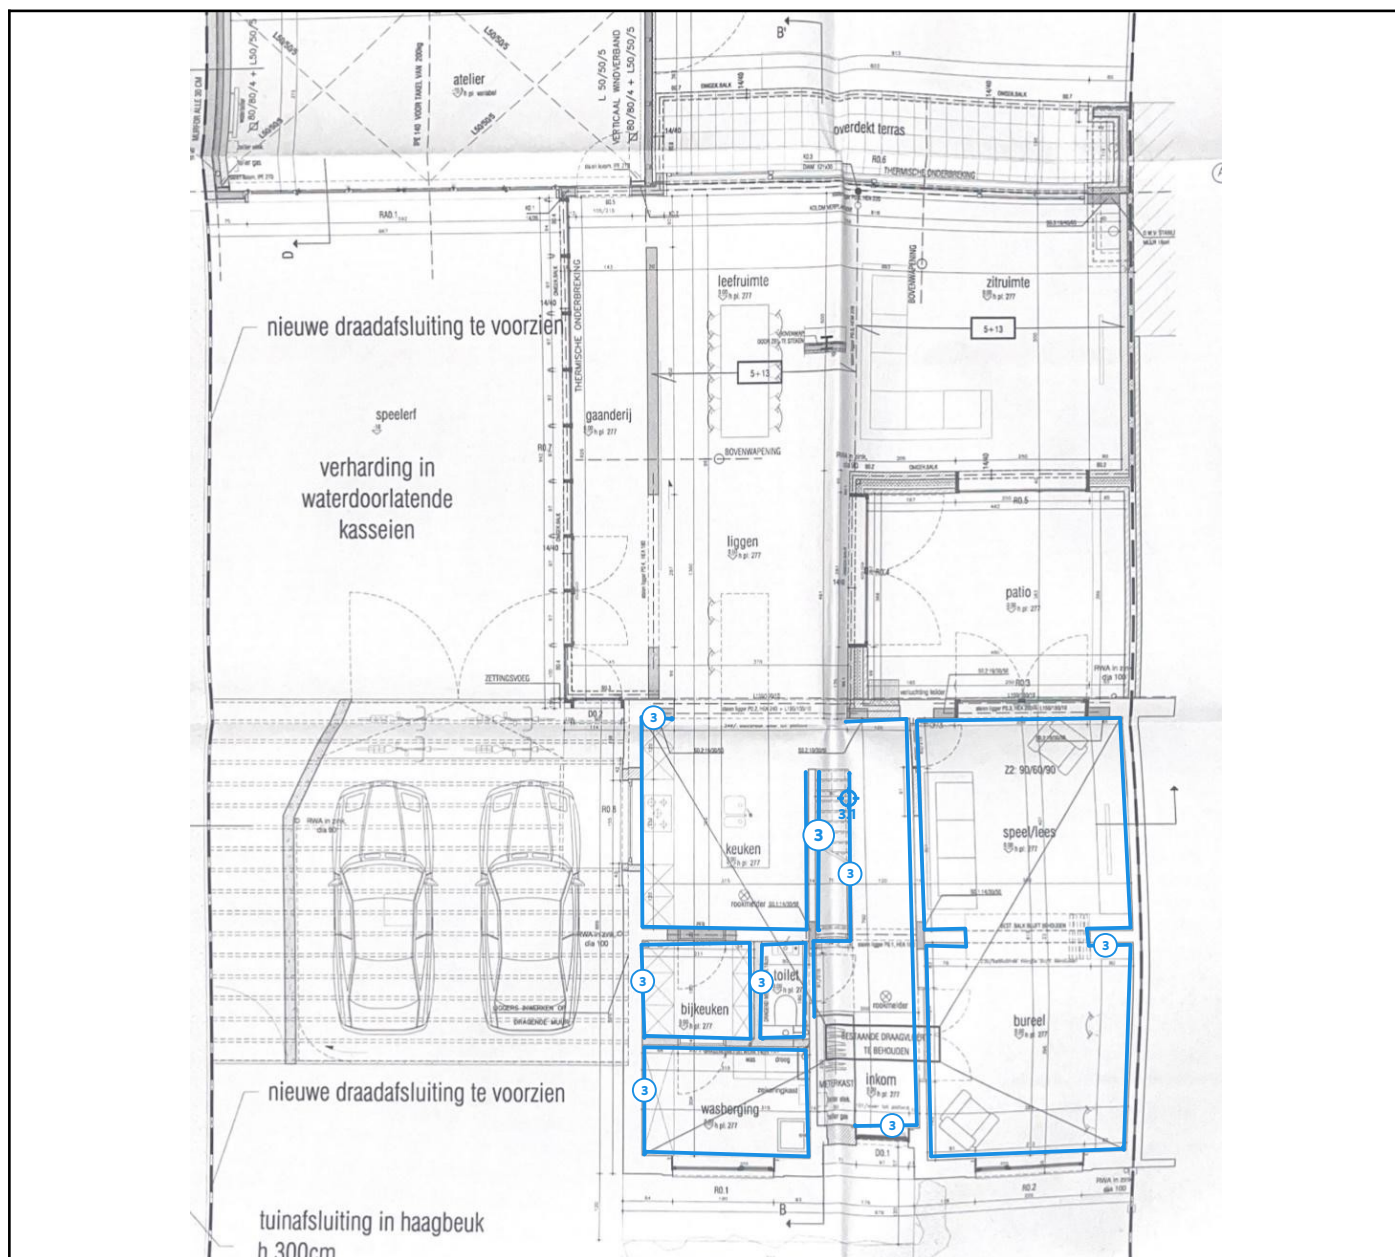
Plan 1.3: Gelijkvloers

Beschrijving	Type	Actie
3. Pleisterwerk wanden	Geen asbest	-
3.1 Code: 001	Mengmonster	-

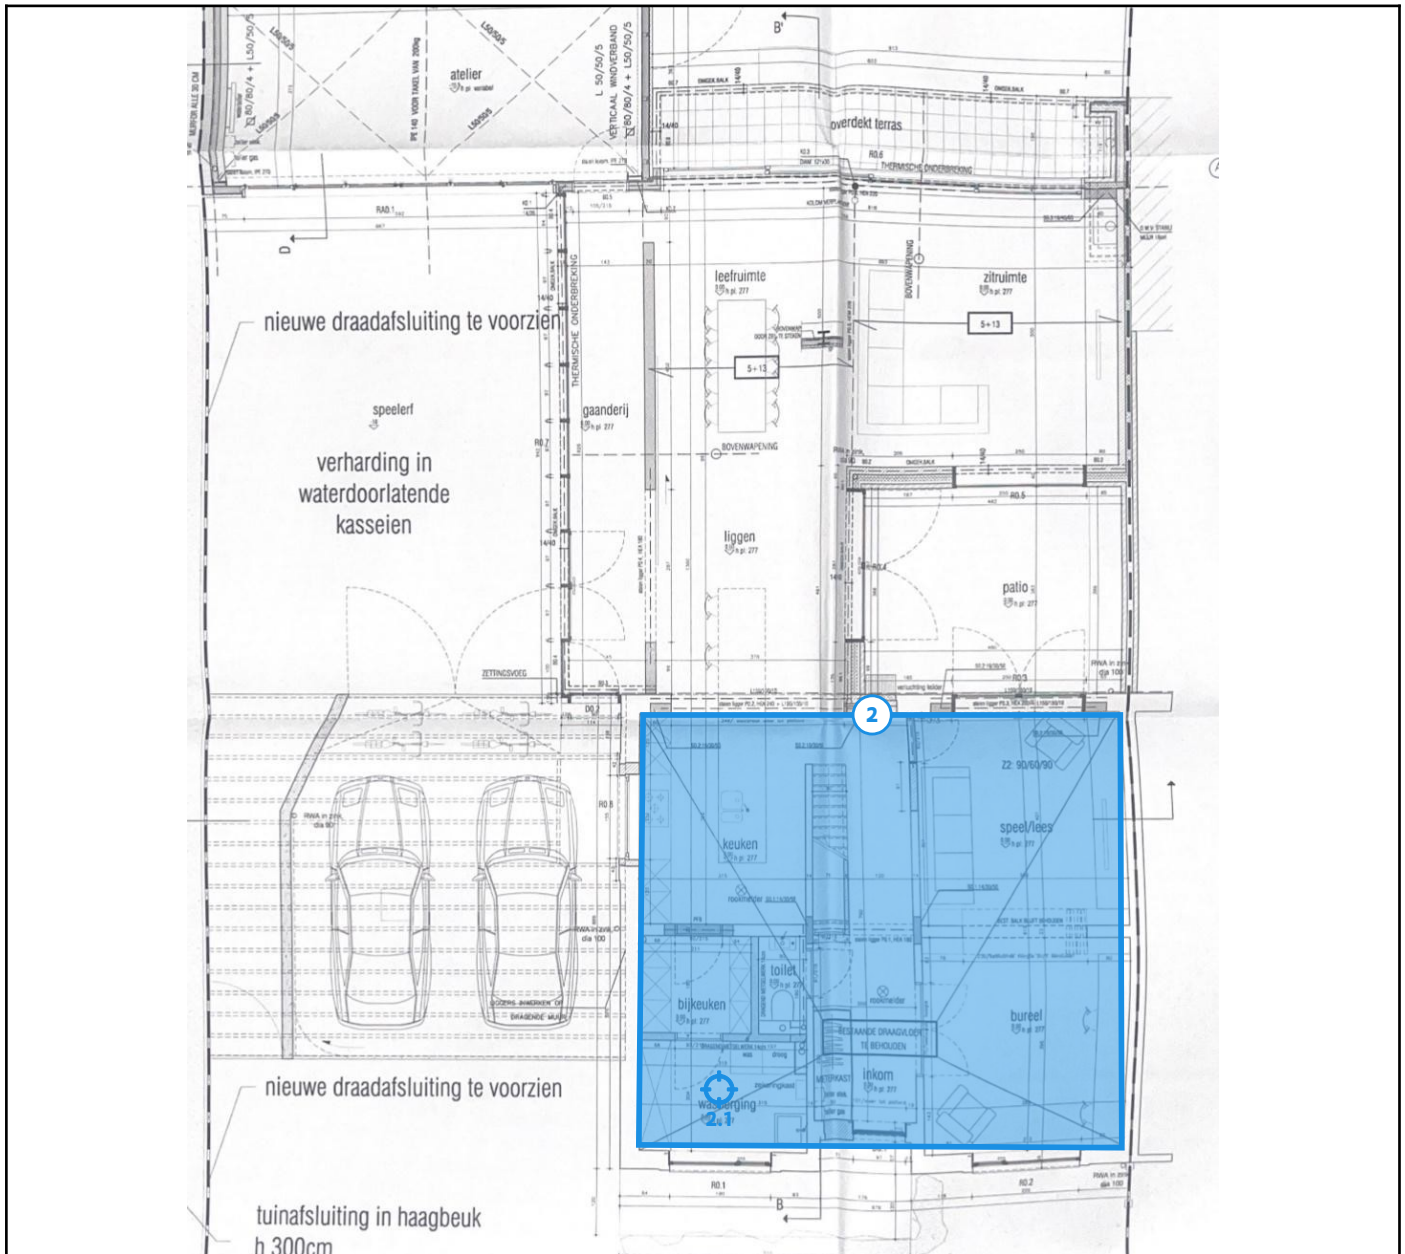
Plan 1.4: Gelijkvloers

Beschrijving	Type	Actie
2. Pleisterwerk plafonds	Geen asbest	-
2.1 Code: 002	Mengmonster	-

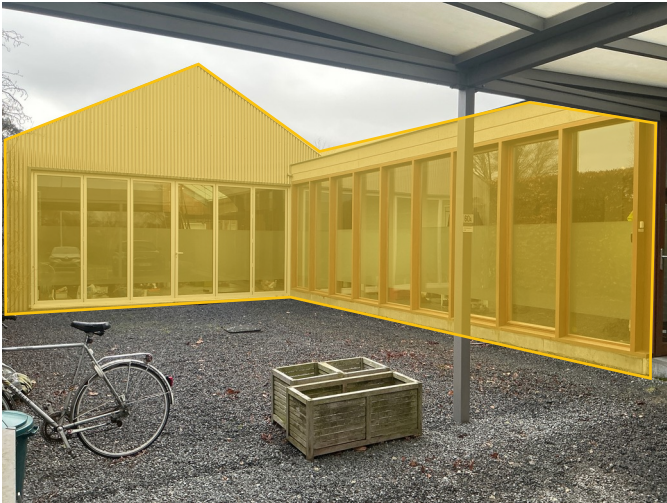
Situeringfoto

Conclusie

Uitgesloten van inspectie

Bouwjaar: 2010

Constructies gebouwd vanaf 2001 moeten niet onderzocht worden

Opmerking	Uitbouw: leefruimte (gelijkvloers) Atelier: gelijkvloers/verdieping +1
-----------	---

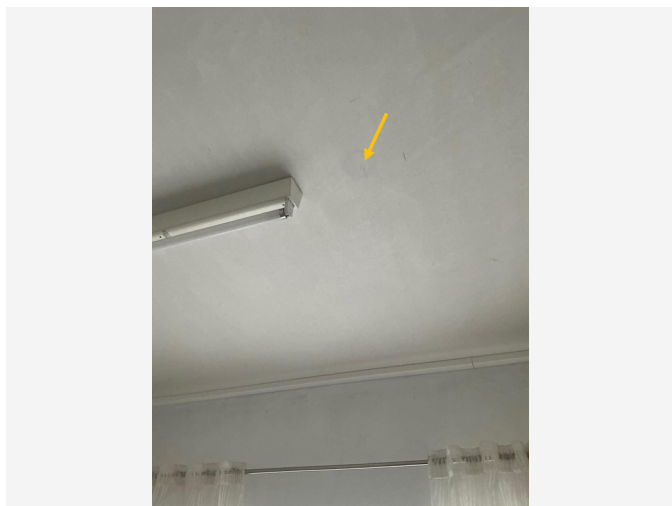
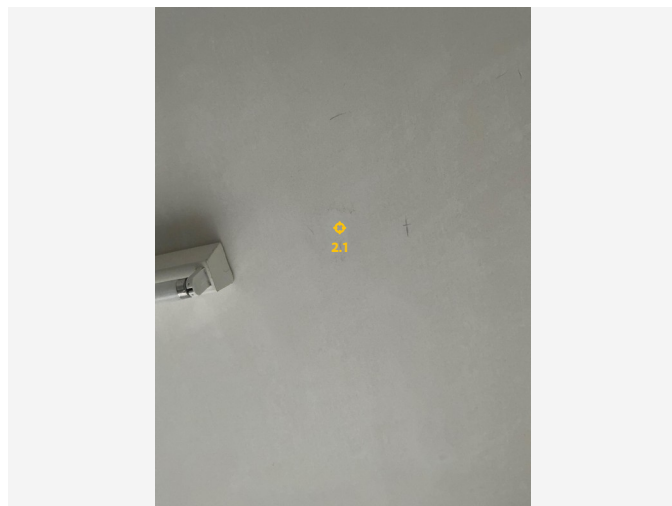
Fiche 2: Pleisterwerk plafonds

Geen asbest

Conclusie

#	Type	Referentie	Resultaat
2.1	Mengmonster	002	Geen asbest

Beschrijving	Pleisterwerk plafonds
Omgeving	Binnen
Primaire drager	Plafond
Bindmiddel van materiaal	Gips - kalk
Gebondenheid op basis van bindmiddel	Niet-hechtgebonden
Hoeveelheid (oppervlakte - dikte - aantal)	• 180,00 m ² - 1,00 cm - 1 stuk
Totaal volume	1,80 m ³
Identificatiemethode	Een monstername door de asbestdeskundige met laboanalyse door een asbestlabo.
Destructieve handeling voor identificatie	Nee
Opmerking	De hoeveelheid is een zo nauwkeurig mogelijke opmeting. Hieraan kunnen evenwel geen rechten worden ontleend. Waar mogelijk, wordt staalname uitgevoerd conform het inspectieprotocol: in een droge ruimte zoals een slaapkamer, in een natte ruimte zoals een keuken of badkamer, in een traphal en in een stookruimte.

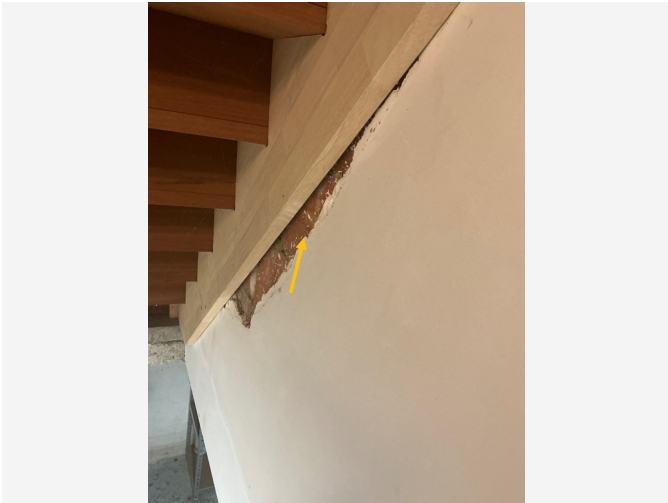
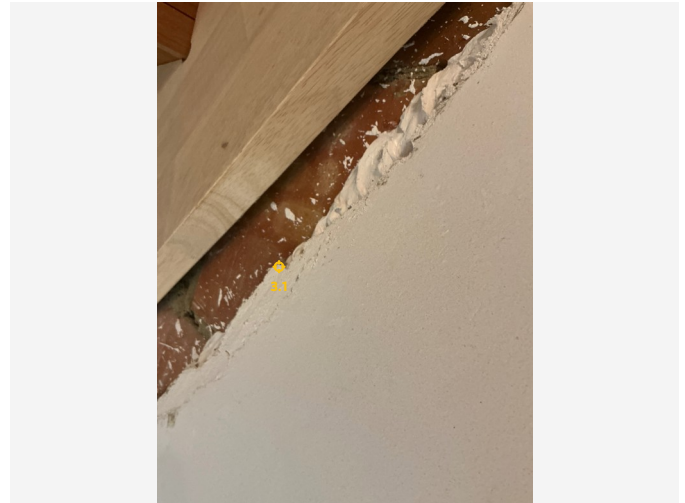
Conclusie

Geen asbest

#	Type	Referentie	Resultaat
3.1	Mengmonster	001	Geen asbest

Beschrijving	Pleisterwerk wanden
Omgeving	Binnen
Primaire drager	Binnenwand
Bindmiddel van materiaal	Gips - kalk
Gebondenheid op basis van bindmiddel	Niet-hechtgebonden
Hoeveelheid (oppervlakte - dikte - aantal)	• 300,00 m ² - 1,00 cm - 1 stuk
Totaal volume	3,00 m ³
Identificatiemethode	Een monstername door de asbestdeskundige met laboanalyse door een asbestlabo.
Destructieve handeling voor identificatie	Nee
Opmerking	De hoeveelheid is een zo nauwkeurig mogelijke opmeting. Hieraan kunnen evenwel geen rechten worden ontleend. Waar mogelijk, wordt staalname uitgevoerd conform het inspectieprotocol: in een droge ruimte zoals een slaapkamer, in een natte ruimte zoals een keuken of badkamer, in een traphal en in een stookruimte.

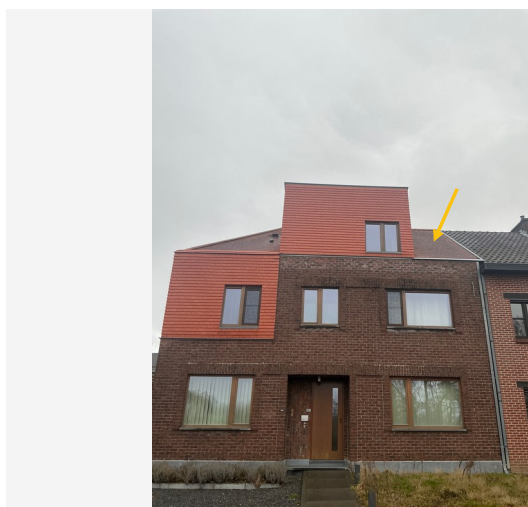
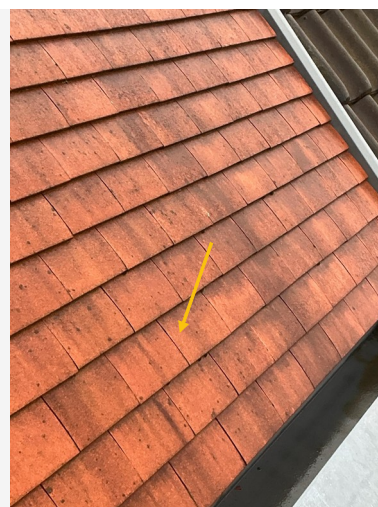
Beschrijving	Notitie	Terug te vinden op plannen
Fiche 4: Dakbedekking bestaande uit pannen (niet verdacht)	De dakbedekking is niet-asbestverdacht.	Plan 1.9: Bovenaanzicht dak
Fiche 5: Mastiek ramen & deuren	Er is geen asbestverdachte mastiek aanwezig.	Plan 1.2: Gelijkvloers Plan 1.5: Verdieping +1
Fiche 6: CV-ketel (niet verdacht)	De CV-ketel (dichtingen, isolerend materiaal) is niet asbestverdacht.	Plan 1.8: Verdieping +2
Fiche 7: Dakbedekking dakkappel (niet verdacht)	De dakbedekking (EPDM) is niet asbestverdacht. Het is niet uitgesloten dat de EPDM werd gelegd op bestaande, mogelijk asbestverdachte roofing. Bij werken, laat dit controleren.	Plan 1.9: Bovenaanzicht dak
Fiche 8: Schouw	-	Plan 1.9: Bovenaanzicht dak
Fiche 9: Geen asbestverdacht onderdak aangetroffen	Na het optillen van een pan werd geen asbestverdacht onderdak aangetroffen. Dit betekent niet dat er geen onderdak aanwezig kan zijn op plaatsen die niet gecontroleerd werden. Bij werken, laat een eventueel aangetroffen onderdak controleren op aanwezigheid van asbest.	-
