# Asbestinventarisatetest

Runksterkiezel 48, 3500 Hasselt

Attestnummer : 20240325-000265.000

Uitgegeven op : 25.03.2024

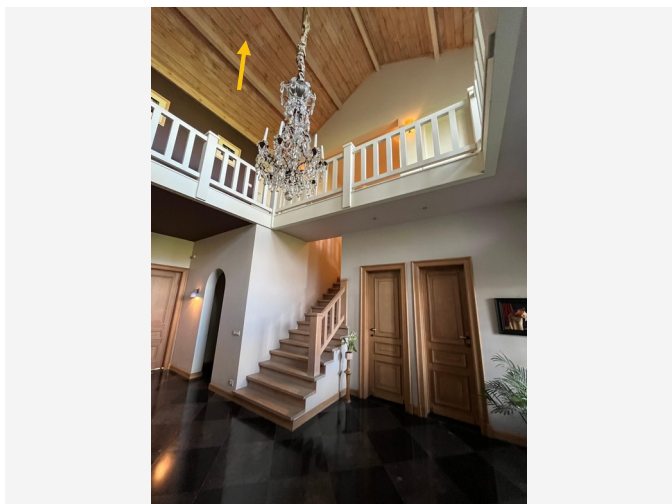
HOUT bevat nooit asbest. De deskundige kan geen uitspraak doen over bovenliggende materialen en lagen die niet zichtbaar zijn.

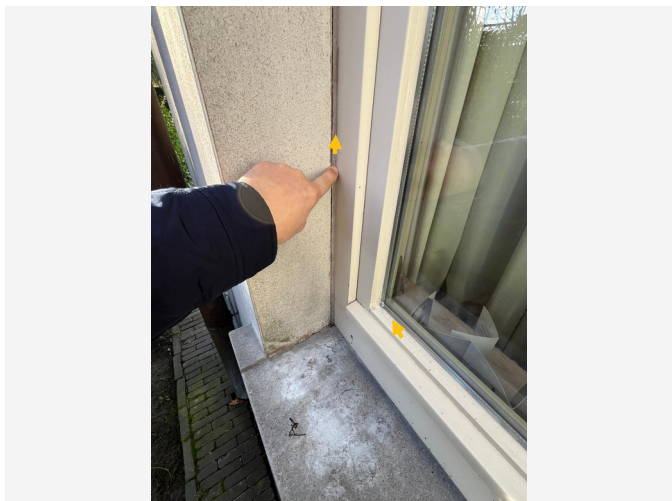
## Fiche 2: Schrijnwerk soepele kit (silicone) en dichtingen

Het schrijnwerk is niet asbestverdacht. Ook de gebruikte kit (silicone) en afdichtingen aan de muur zijn asbestveilig.

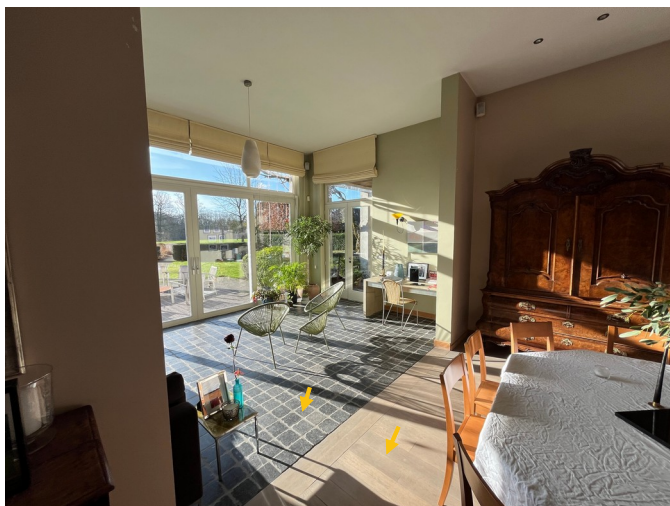
De vloeren van parket (hout) en natuursteen (marmer) zijn niet asbestverdacht.

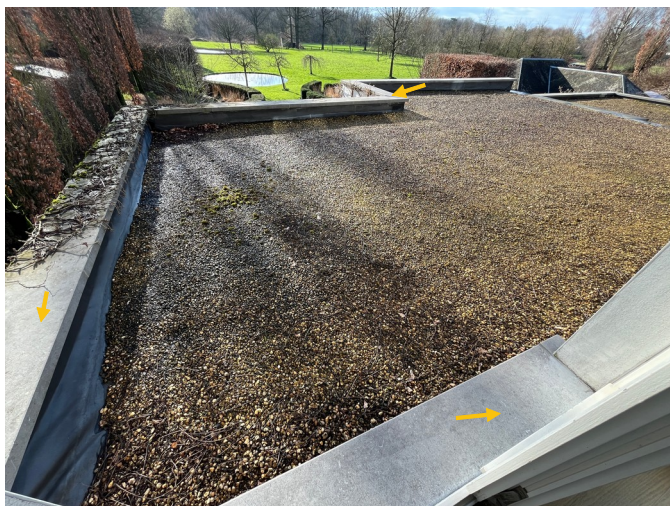
## Fiche 4: Deksteen op muur (blauwe steen)

De muurkappen zijn niet asbestverdacht.

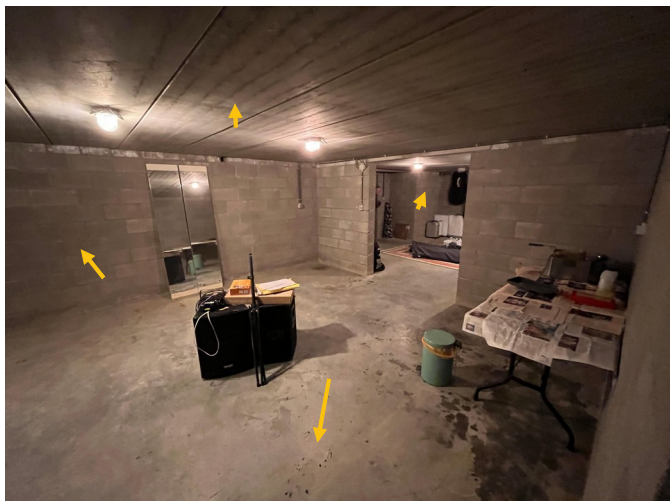
# Fiche 5: Alle kelders van beton en zichtbaar metselwerk

De woning is volledig onderkeldert. Er zijn geen asbestverdachte materialen zichtbaar in de kelder. Vloer, wanden en plafonds van beton.

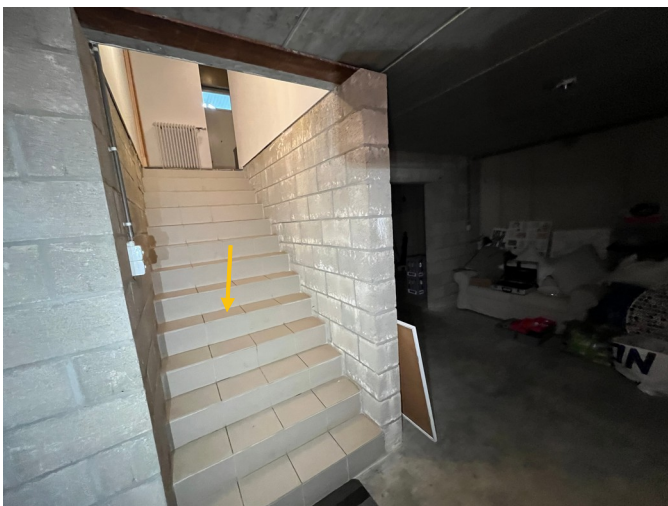
De keramische vloertegels zijn niet asbestverdacht.

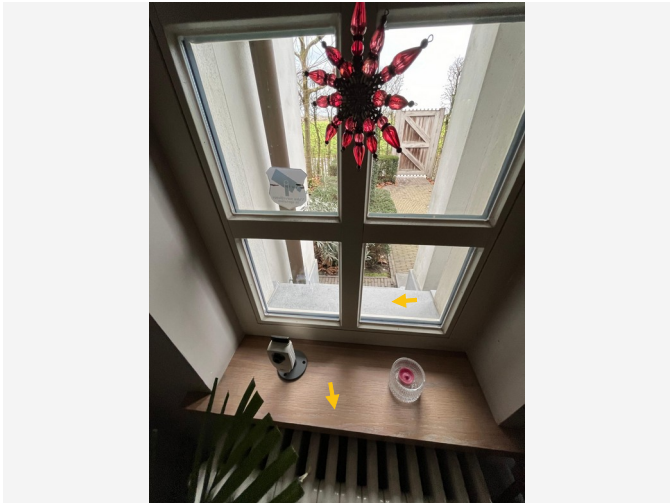
De raamtabletten zijn van hout en natuursteen en niet asbestverdacht, zowel binnen (hout en marmer) als buiten (blauwe hardsteen).

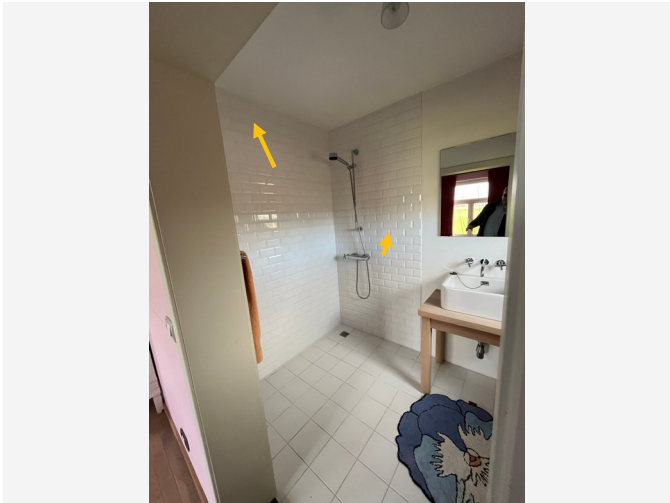
Zowel de vloer- als wandtegels zijn intact. Bemonsteren is niet mogelijk zonder schade aan tegels aan te brengen. De deskundige kan geen uitspraak doen over de onderliggende lijm of materialen die werden gebruikt.

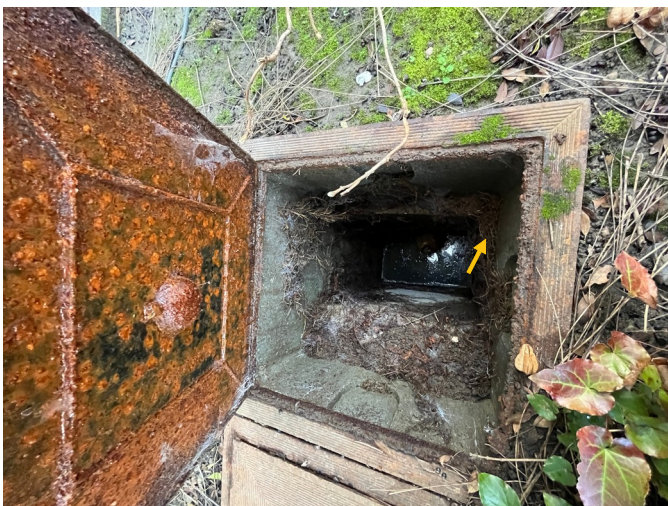
De inspectieput rechts van de woning werd voorzien van PVC afvoerbuizen. Niets asbestverdacht zichtbaar. Echter konden niet alle inspectieputten worden geopend wegens vastgeroeste binnendeckels.

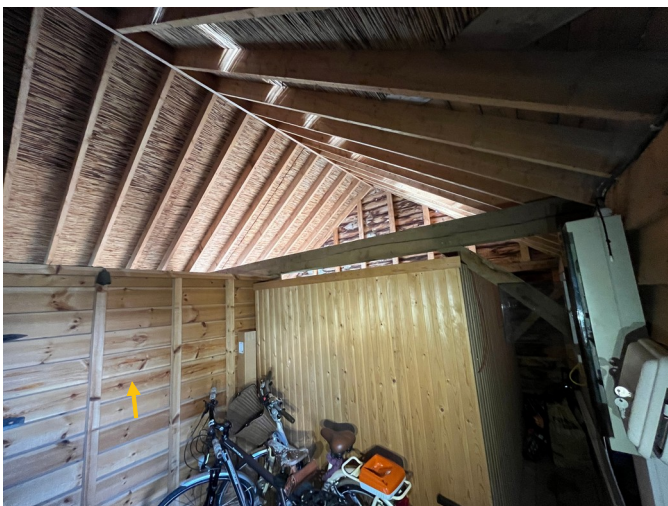
Hout bevat nooit asbesthoudende materialen. De deskundige kan geen uitspraak doen over eventuele achterliggende niet zichtbare materialen.

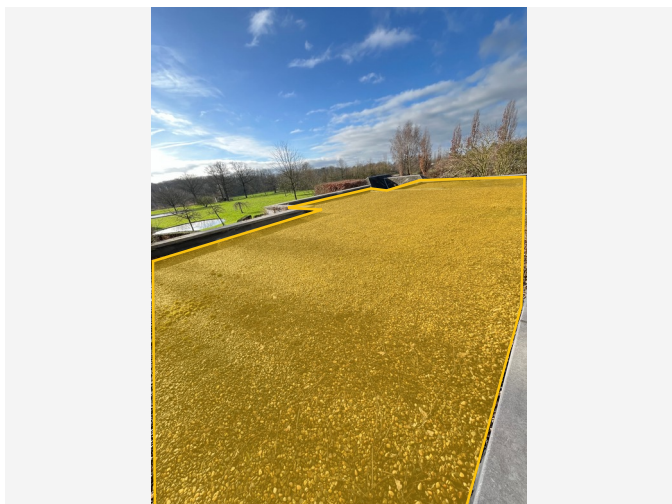
Plat dak van EPDM is niet asbestverdacht. Aanwezigheid van onderliggende mogelijk asbesthoudende laag is niet uit te sluiten. Indien dak (volledig) wordt vernieuwd, ook onderliggende lagen onderzoeken (bemonsteren)!

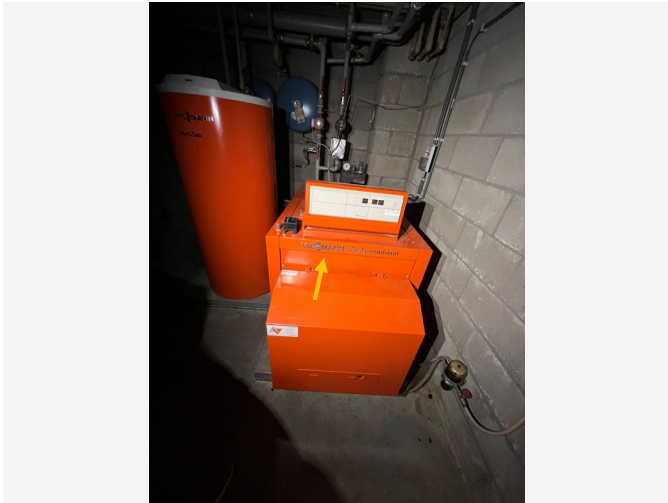
De CV-ketel is van een recenter bouwjaar en volgens de literatuur bevat deze geen asbesthoudend materiaal.

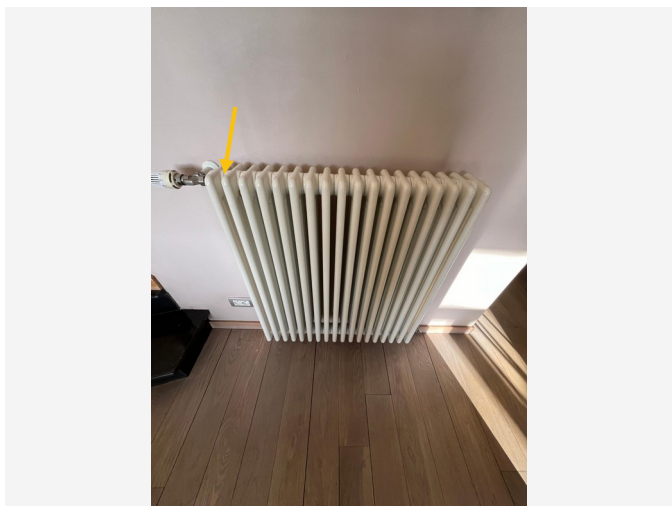
MOGELIJK bevat dit soort radiator een asbestpakking maar evengoed niet, er is geen asbestmateriaal zichtbaar, deze radiator is veilig in gebruik maar bij het demonteren dienen de nodige voorzorgen te worden genomen.

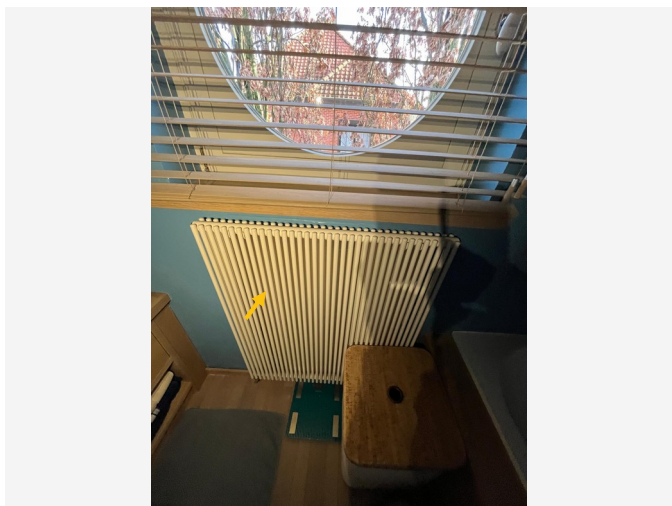
Dit soort buisradiatoren bevatten geen asbestverdachte pakkingen.

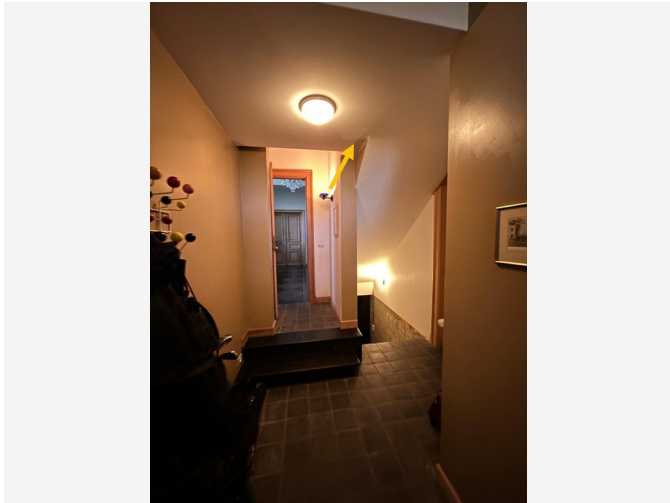
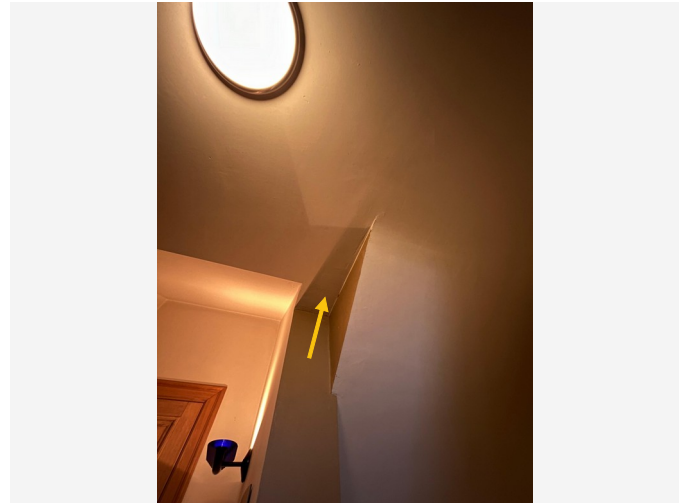
Geen asbest

#	Type	Referentie	Resultaat
15.1	Mengmonster	MNR02	Geen asbest

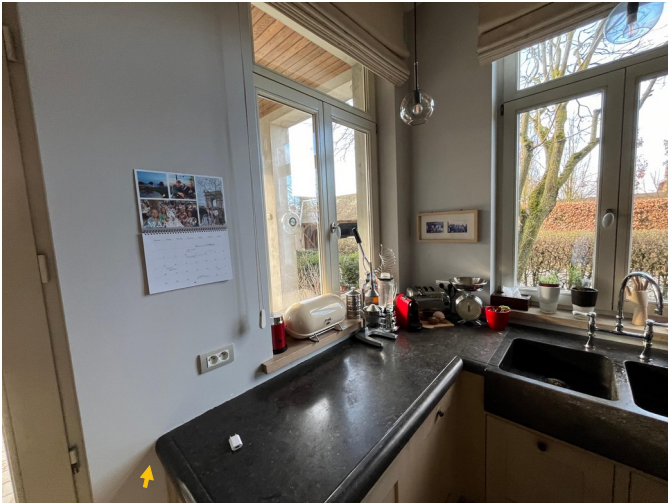
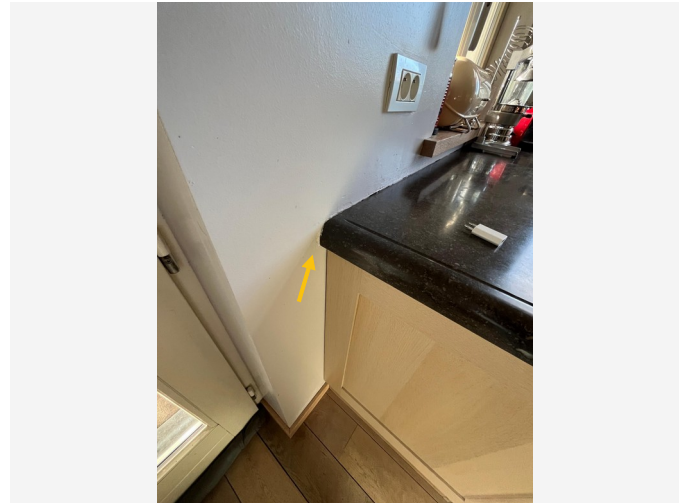
# Fiche 16: MUURpleister

Geen asbest

#	Type	Referentie	Resultaat
16.1	Mengmonster	MNR01	Geen asbest

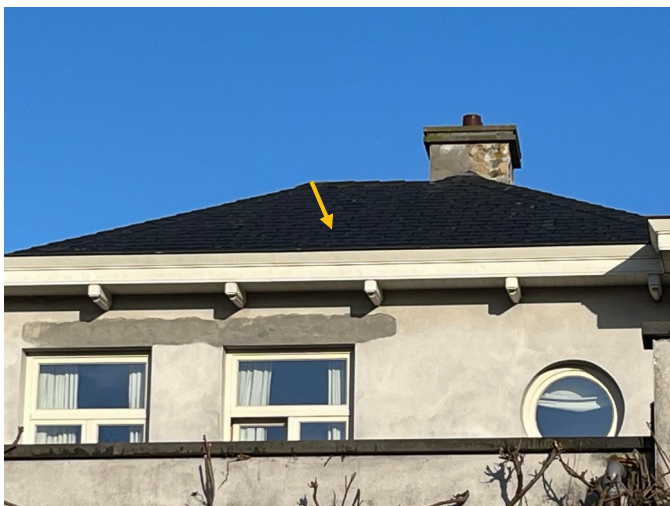
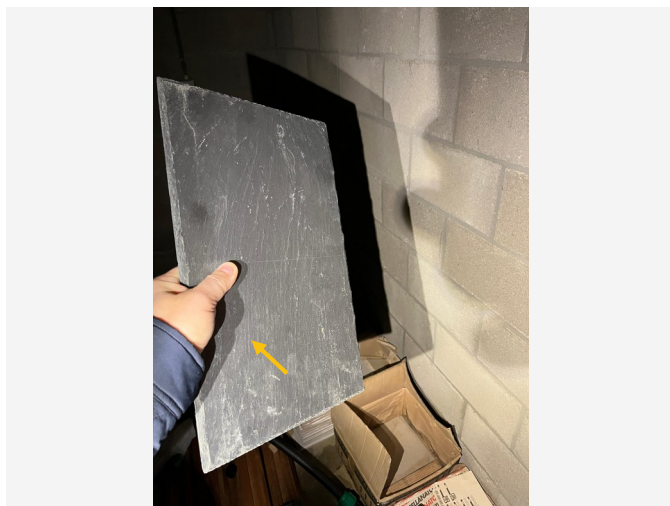
Geen asbest

Op de schuindaken van de woning zijn niet asbestverdachte natuursteen leien gebruikt. Het onderdak was nergens zichtbaar en kan geen uitspraak over worden gedaan.

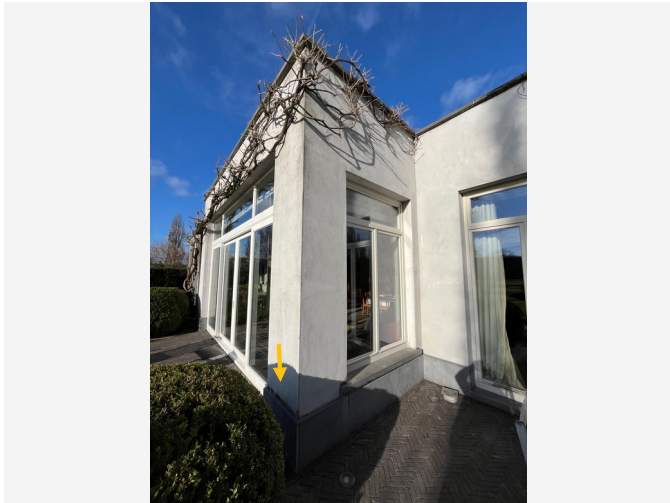
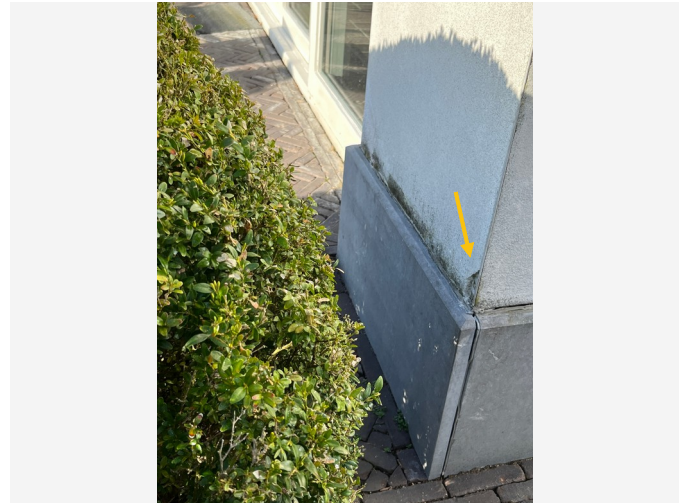
# Fiche 18: Crepi gevelbepleistering

Geen asbest

#	Type	Referentie	Resultaat
18.1	Mengmonster	MNR03	Geen asbest
