# Asbestinventarisatattest

Paalsteenstraat 104, 3500 Hasselt

Attestnummer : 20260414-000312.000

Uitgegeven op : 14.04.2026

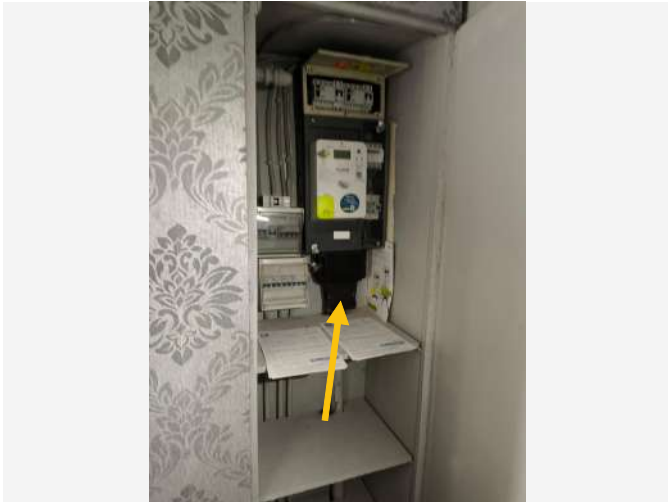
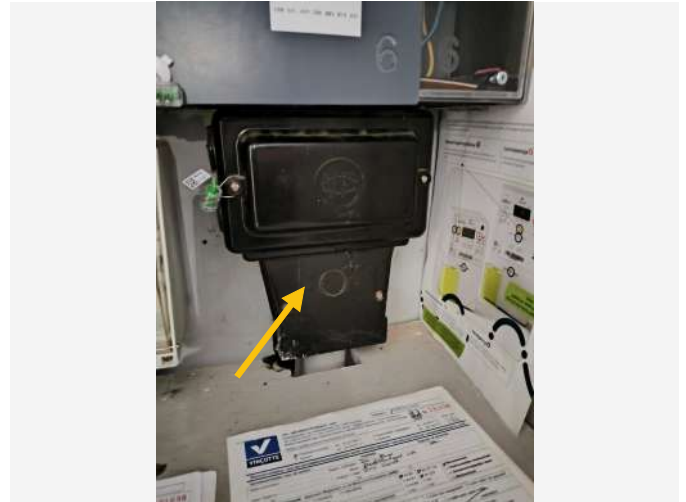
# Fiche 1: Bakeliet toep.(schakelaars-stopcontact.-verdeel dozen-radiator knoppen)

Het asbestmateriaal valt onder de mijlpaal van 2040.

| Eindbeoordeling materiaalarisico | Laag materiaalarisico en/of verlaagde kans op vezelvrijgave |

| Asbestsoort (vezeltype) | Crocidoliet aanwezig |
| Toestand van het materiaal | Onbeschadigd, niet verweerd |

| Opmerking | <p>Het is moeilijk te bepalen of de bakeliettoepassingen in de woning ook effectief asbesthoudend zijn (het kan ook gaan om de asbestvrije variant).</p> <p>Er werd geen monster genomen owv beschadiging aan een elektrisch gerelateerde toepassing, extra controle bij verwijdering van het verdacht materiaal.</p> |

- Zorg voor een veilig beheer. Vermijd het beschadigen van het asbestmateriaal. Controleer de toestand jaarlijks op wijzigingen.
- Voer bijkomende staalname(s) uit.

- Eenvoudige handelingen: mag via doe-het-zelf of door werknemer(s) met opleidingsattest eenvoudige handelingen  
Schakelaars, stopcontacten en andere gelijkaardige toepassingen kunnen eenvoudig losgeschroefd worden --> EH doe-het-zelf. Afgesloten of verzegelde kast --> EH opgeleid techniek personeel 8u basisopleiding asbest. Voor elektrische infrastructuur en uitrusting dient u vooraleer men deze toepassing gaat bevochtigen de elektriciteit af te sluiten (zoniet elektrocutie-/brandgevaar). standaard dragen van de nodige wegwerp beschermingsmiddelen FFP 3 masker , handschoenen en tyvec CAT III type 5-6 , afspoelbaar schoeisel Losschroeven en dubbel verpakken in plastic , sluit luchtdicht af en breng dit als hechtgebonden afval naar een plaatselijk containerpark. Voor hechtgebonden toepassingen: Bij verwijdering door doe-het-zelf moet men dit afval dubbel en luchtdicht verpakt aandienen bij het gemeentelijk recyclagepark. Men raadpleegt best op voorhand de voorwaarden van het recyclagepark.

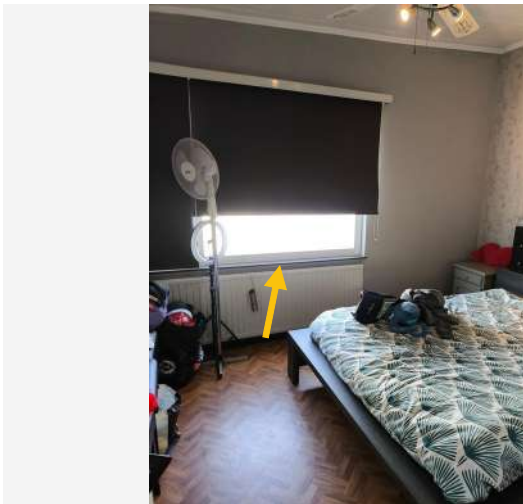
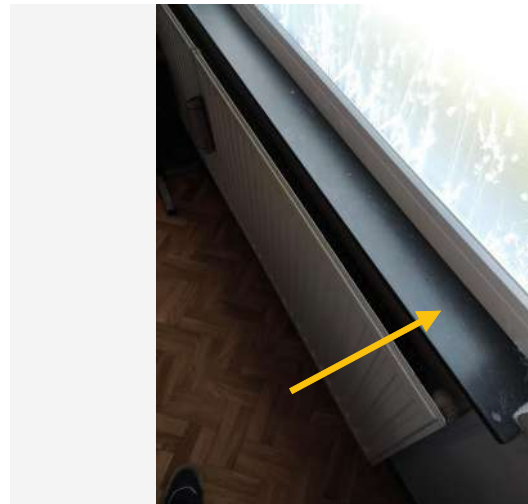
Het asbestmateriaal valt onder de mijlpaal van 2040.

| Eindbeoordeling materiaalrisico | Laag materiaalrisico en/of verlaagde kans op vezelvrijgave |

| Asbestsoort (vezeltype) | Alleen chrysotiel aanwezig |
| Toestand van het materiaal | Licht beschadigd, licht verweerd. Intacte calciumsilicaatplaat of materiaal met categorie 3-gebondenheid |

| Opmerking | <p>Visueel verdacht beschouwd.</p> <p>Aantal stuks 11</p> <p>De vermelde oppervlaktes, diktes, gewichten en volumes betreffen een beredeneerde schatting. Er worden geen rechten verleend aan deze oppervlaktes/diktes/volumes.</p> |

- Zorg voor een veilig beheer. Vermijd het beschadigen van het asbestmateriaal. Controleer de toestand jaarlijks op wijzigingen.
- Voer bijkomende staalname(s) uit.

- Eenvoudige handelingen: mag via doe-het-zelf of door werknemer(s) met opleidingsattest eenvoudige handelingen  
EH via doe-het zelf : De dorpels of tabletten kunnen voorzichtig losgebeiteld worden, zonder de toepassing zelf te breken , extra bevochtigen om stof te voorkomen Standaard dragen van de nodige wegwerp beschermingsmiddelen FFP 3 masker , handschoenen en tyvec CAT III type 5-6 , afwasbaar schoeisel Verpakken in dubbel plastic folie , sluit luchtdicht af en afvoeren naar het containerpark als hechtgebonden asbestafval. Voor hechtgebonden toepassingen: Bij verwijdering door doe-het-zelf moet men dit afval dubbel en luchtdicht verpakt aandienen bij het gemeentelijk recyclagepark. Men raadpleegt best op voorhand de voorwaarden van het recyclagepark. Zie ook link Zie <https://ovam.vlaanderen.be/wie-mag-wat-verwijderen> <https://ovam.vlaanderen.be/voorzorgsmaatregelen-bij-asbestverwijdering> <https://ovam.vlaanderen.be/asbestafval-afvoeren> Zie ook wetgevend kader (website van de OVAM en CODEX boek VI titel 3). <http://werk.belgie.be/sites/default/files/content/documents/Welzijn%20op%20het>

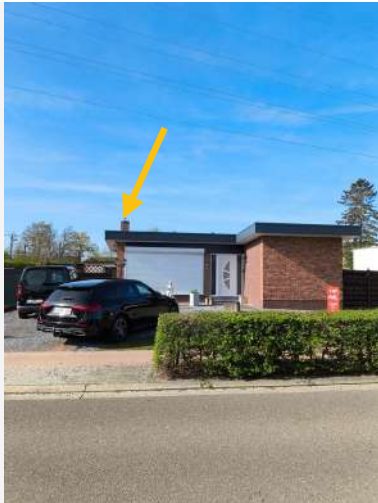
**Reden:** Het te onderzoeken materiaal situeert zich hoger dan 3,50 m te rekenen vanaf een veilige ondergrond

**Uitleg van de asbestdeskundige:** Bij werken (dak of reiniging schouw) kan een stelling geplaatst worden, het is niet duidelijk of er asbestverdachte materialen aanwezig zijn in/rond de schouw.

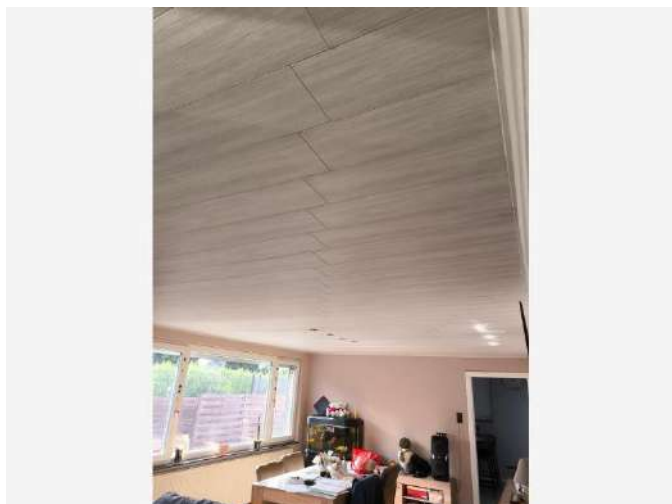
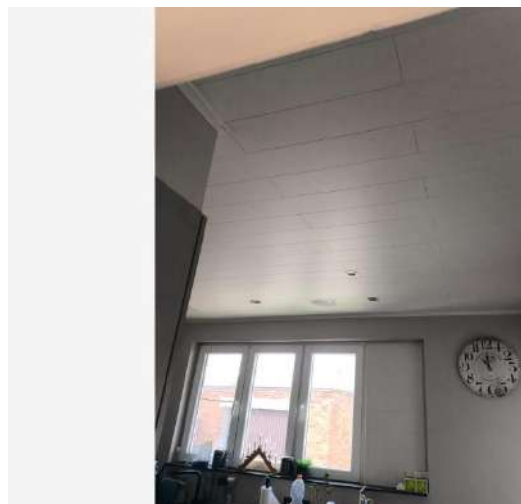
Plafonds zijn afgewerkt met valse plafonds in plaatmateriaal latjes en gyproc. Het is niet duidelijk of er pleisterwerk of ander verdacht asbestmateriaal aanwezig is achter / op deze valse plafonds, het is aangewezen om bijkomend onderzoek uit te voeren bij werken. Zonder destructieve handeling is het niet mogelijk om na te gaan of er asbesthoudende materialen aanwezig zijn achter de plafond afwerking. Als bij sloop of renovatie blijkt dat er achter deze plafonds nog pleisterwerk of asbest verdachte toepassingen aanwezig zijn, moet dit bemonsterd worden.

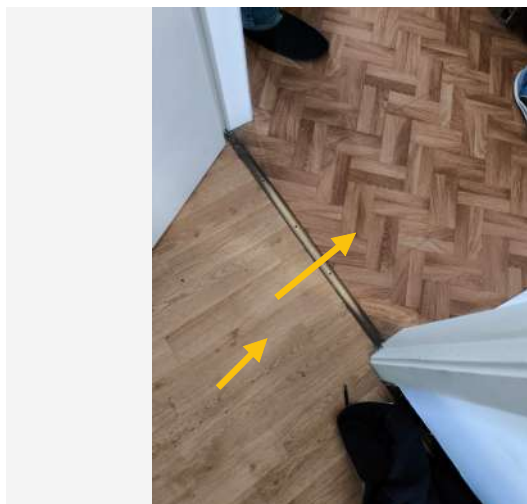
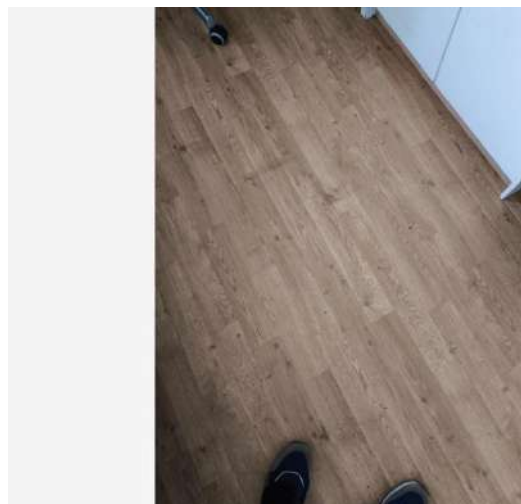
Volgens expertise kunnen we deze vinyl als niet asbest verdacht beschouwen (soepel en flexibel van structuur.) (onderkant met jute/koord) Het is niet gekend wat eronder bevindt extra controle aangewezen bij vloer werken.

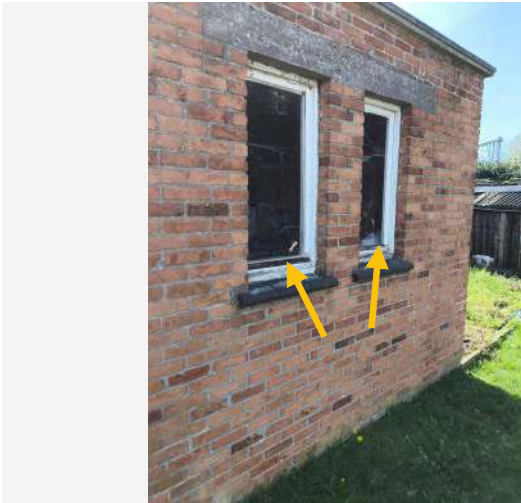
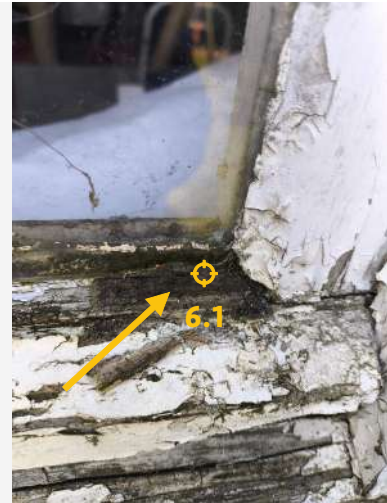
## Fiche 6: Kit kozijn-glas houten raam garage

Geen asbest

| # | Type | Referentie | Resultaat |
|---|---|---|---|
| 6.1 | Puntmonster | S5 | Geen asbest |

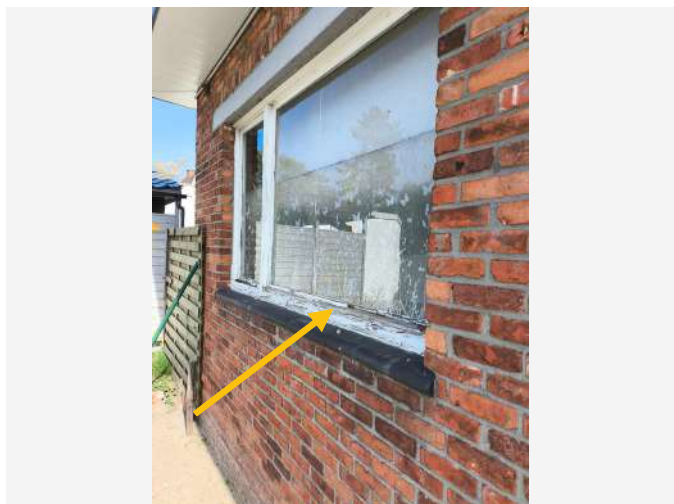
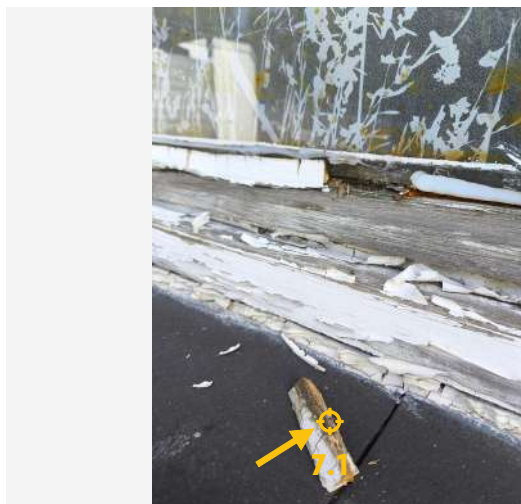
Geen asbest

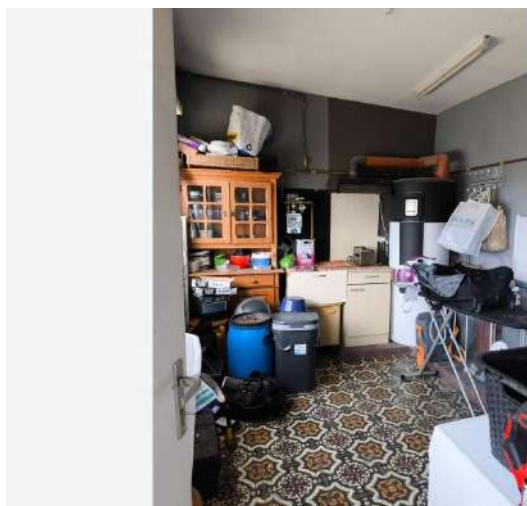
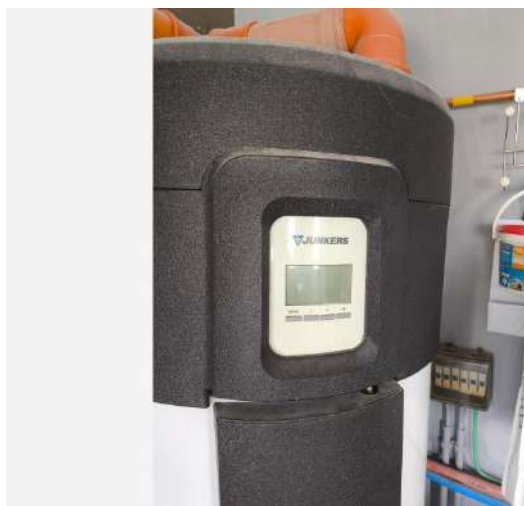
## Fiche 17: CV warmte boiler Junckers

| Beschrijving | Notitie | Terug te vinden op plannen |
|---|---|---|
| Fiche 17: CV warmte boiler Junckers | De warmtepomp is niet asbest verdacht geen risico bouwjaar. | Plan 1.1: Plan woning |

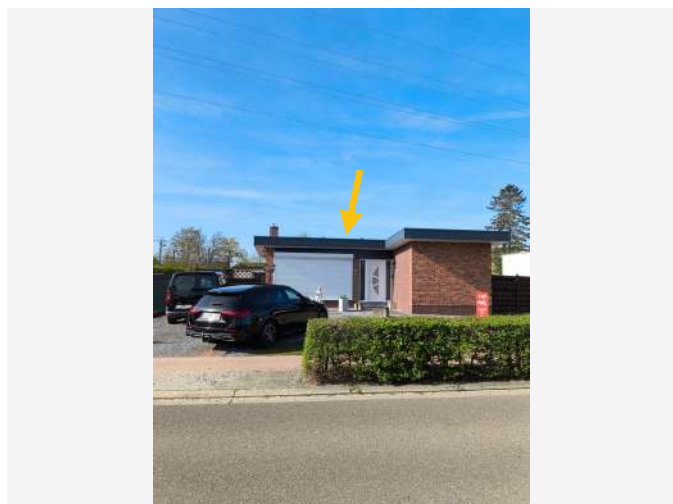
### Fiche 20: onderdak (niet aanwezig)

| Beschrijving | Notitie | Terug te vinden op plannen |
|---|---|---|
| Fiche 20: onderdak (niet aanwezig) | onderdak (niet aanwezig) in het inspectie gebied. Het kan zijn dat er zich onder de nieuwe roofing een asbest houdend onderdak bevindt, dit was niet zichtbaar. | Plan 1.4: Plan woning |
