# Asbestinventarisatattest

Groenstraat 81, 3511 Hasselt

Attestnummer : 20260717-000085.000

Uitgegeven op : 17.07.2026

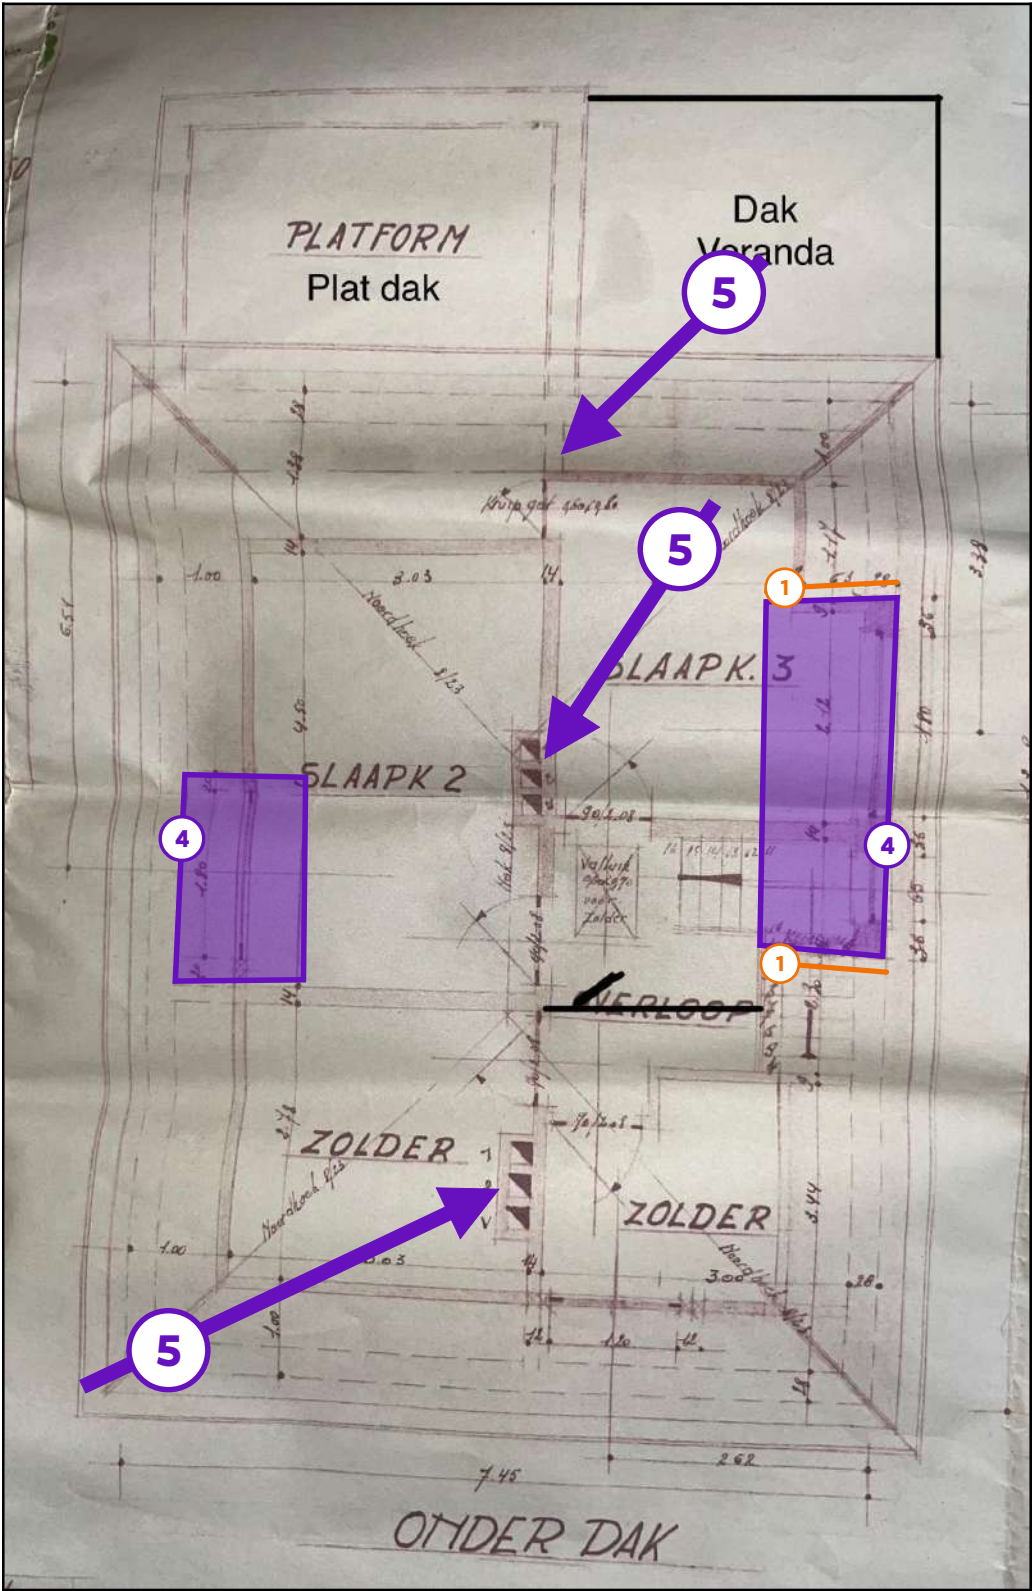
# Plan 1.10: 1 ste verdieping

| 1. Gevelleien dakkapel dak rechts | Asbestmateriaal | <a href="#">Verwijderen</a> |
| 4. Dakbedekking dakkapellen (>3,50m) | Beperking | - |
| 5. Binnenzijde en bovenzijde van de schouw | Beperking | - |

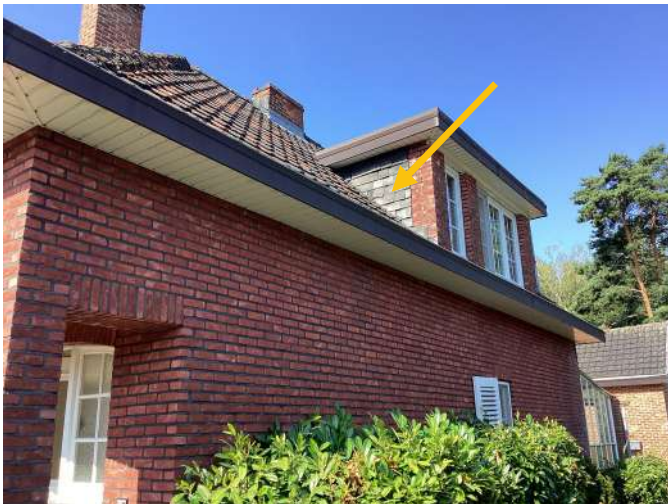
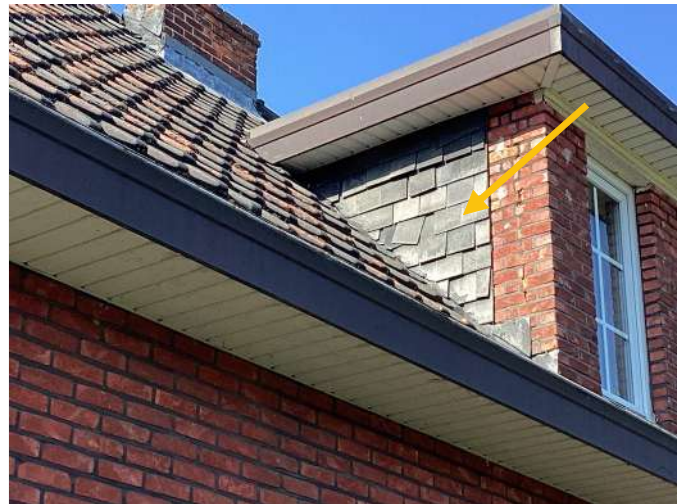
Het asbestmateriaal valt onder de mijlpaal van 2034.

| Eindbeoordeling materiaalrisico | Verhoogd materiaalrisico en/of verhoogde kans op vezelvrijgave |

| Gebondenheid | Categorie 1: hechtgebonden in oorsprong |
| Asbestsoort (vezeltype) | Crocidoliet aanwezig |
| Asbestconcentratie | Laag (< 50%) |
| Afschermingsgraad van het gehele materiaal | Geheel of deels vrij aan de buitenlucht, maar geen contact met binnenlucht |
| Toestand van het materiaal | Matig beschadigd, matig verweerd |

| Beschrijving | Gevelleien dakkapel dak rechts |
| Identificatiemethode | <p>De asbestdeskundige beoordeelt het materiaal als asbestverdacht en dus asbesthoudend, en dit zonder monstername.</p> <p>Motivatie: Er is een onderzoeksbepierking die monstername verhindert; De ruimte of het materiaal bevindt zich hoger dan 3,5 meter vanaf een vaste ondergrond.</p> |

Verwijderen

- Zorg voor een veilig beheer. Vermijd het beschadigen van het asbestmateriaal. Controleer de toestand jaarlijks op wijzigingen.
- Hemelwater dat afspoelt van asbestcement daken of gevels kan asbestdeeltjes bevatten. Gebruik het enkel voor gesloten circuits (bv. spoelen toiletten). Reinig na het vervangen van het dak of de gevel de dakgoten en regenwaterput of -ton om asbesthoudend sediment of slib te verwijderen

- Eenvoudige handelingen: mag via doe-het-zelf of door werknemer(s) met opleidingsattest eenvoudige handelingen  
Bij het uitvoeren van eenvoudige handelingen, zoals toegestaan via doe-het-zelfmethoden of door werknemers met een opleidingsattest, is het gebruik van de juiste persoonlijke beschermingsmiddelen (PBM's) verplicht om blootstelling aan asbestvezels te voorkomen. Wij adviseren echter om asbest te laten verwijderen door een werknemer met opleidingscertificaat. Maar het is ook toegestaan via de doe-het-zelfmethode, mits de juiste voorzorgsmaatregelen en PBM's in acht worden genomen. De te gebruiken PBM's zijn:
  - FFP3-mondmasker of halfgelaatsmasker met P3 filter

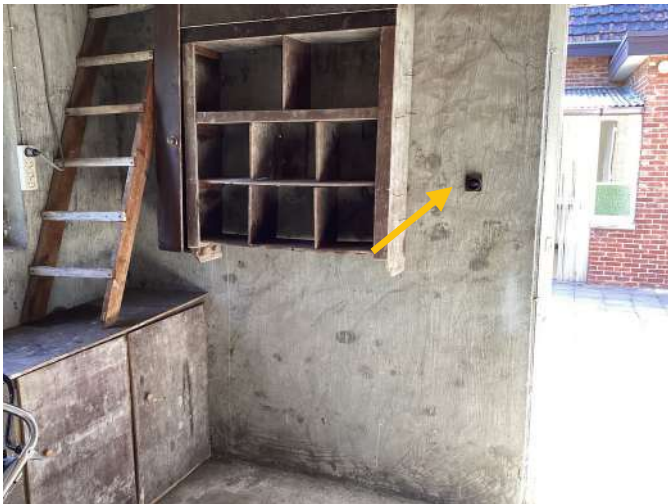
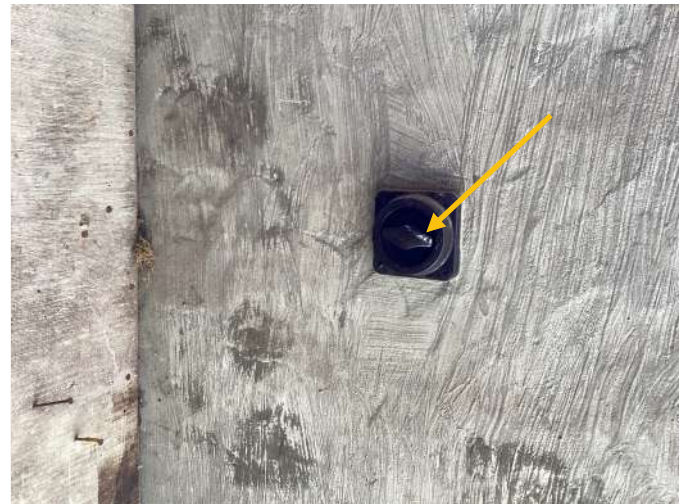
Het asbestmateriaal valt onder de mijlpaal van 2040.

| Eindbeoordeling materiaalrisico | Laag materiaalrisico en/of verlaagde kans op vezelvrijgave |

| Asbestsoort (vezeltype) | Crocidoliet aanwezig |
| Toestand van het materiaal | Onbeschadigd, niet verweerd |

| Beschrijving | Bakeliet schakelmateriaal |
| Identificatiemethode | <p>De asbestdeskundige beoordeelt het materiaal als asbestverdacht en dus asbesthoudend, en dit zonder monstername.</p> <p>Motivatie: De monstername brengt andere schade aan dan schade die inherent is aan de monstername.</p> |

Zorgvuldig beheren

- Zorg voor een veilig beheer. Vermijd het beschadigen van het asbestmateriaal. Controleer de toestand jaarlijks op wijzigingen.
- Voer bijkomende staalname(s) uit.

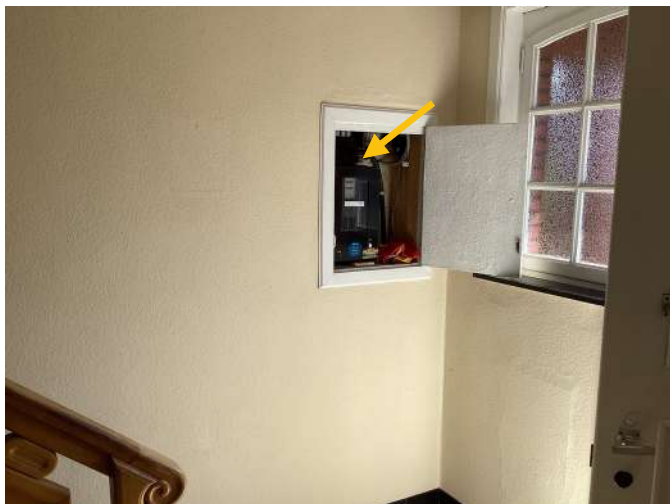
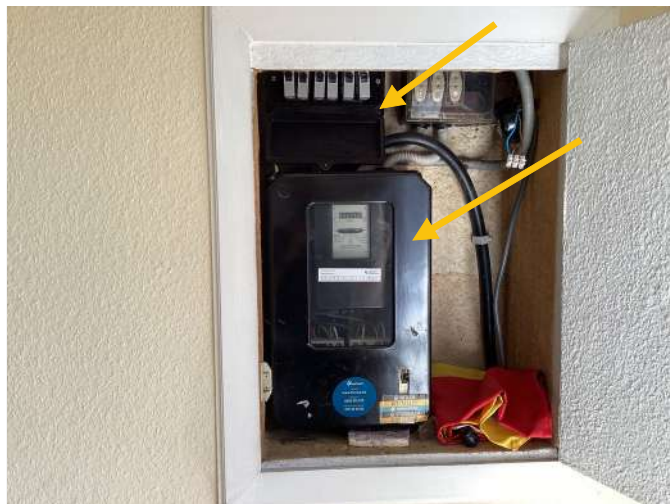
Het asbestmateriaal valt onder de mijlpaal van 2040.

| Opmerking | De meterkast hoort toe aan de nutsmaatschappij en dient door hen vervangen/verwijderd te worden. |

Zorgvuldig beheren

- Zorg voor een veilig beheer. Vermijd het beschadigen van het asbestmateriaal. Controleer de toestand jaarlijks op wijzigingen.
- Voer bijkomende staalname(s) uit.

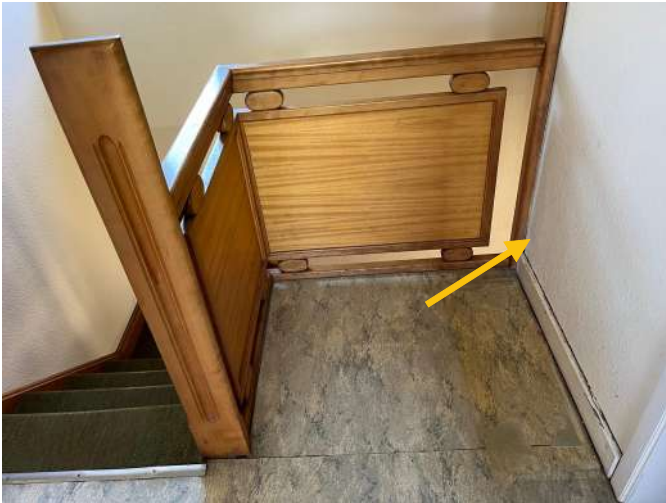
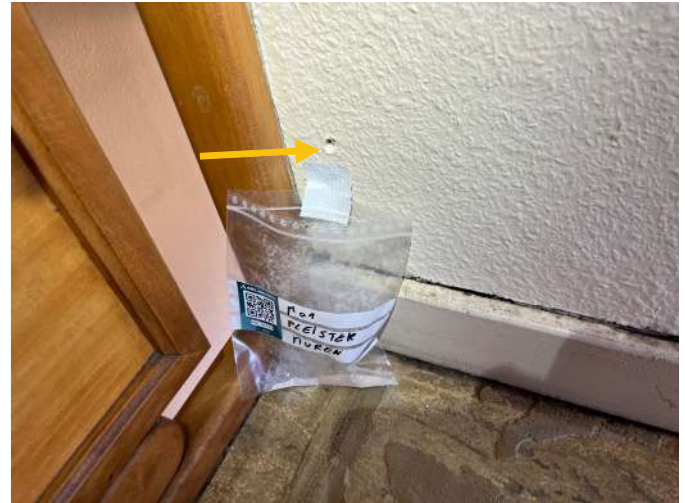
## Fiche 9: Pleisterwerk wanden

Geen asbest

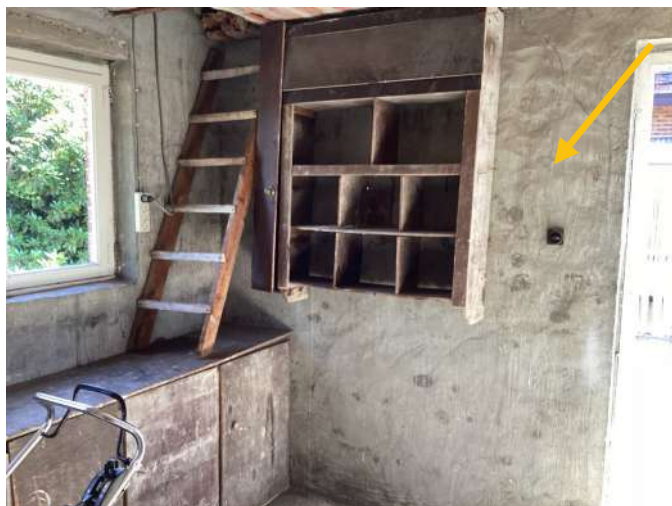
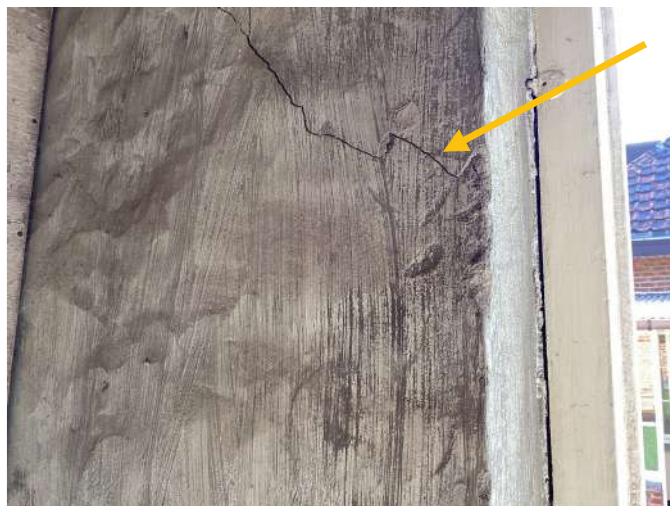
## Fiche 10: Cementering binnen stallen

Geen asbest

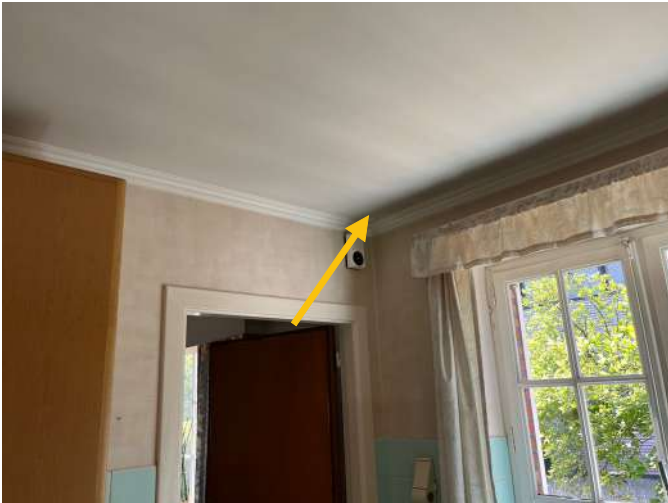
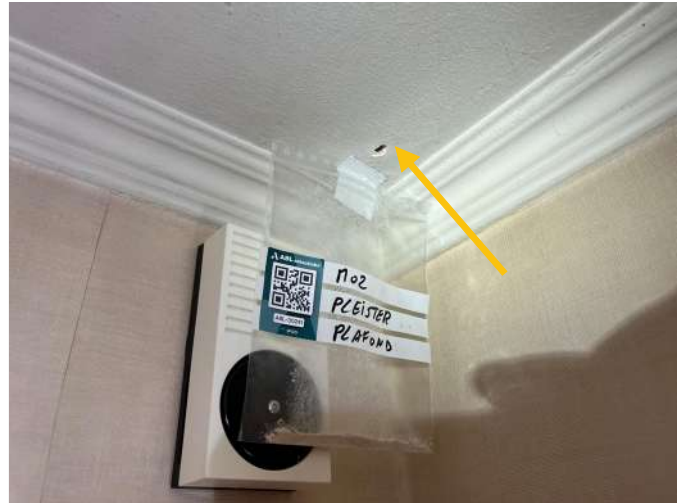
## Fiche 11: Pleisterwerk plafonds

Geen asbest

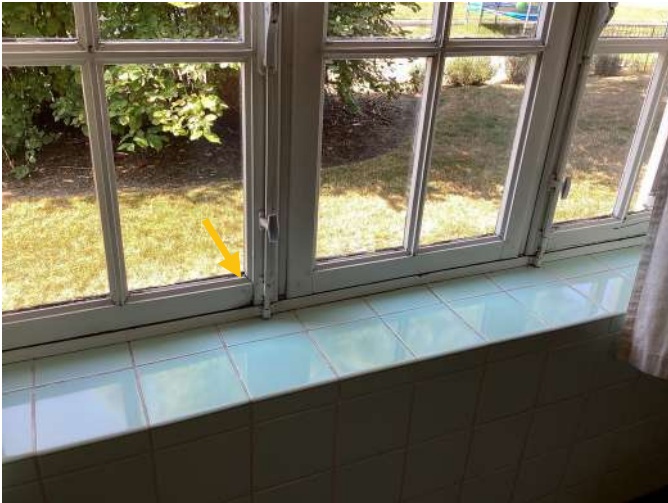
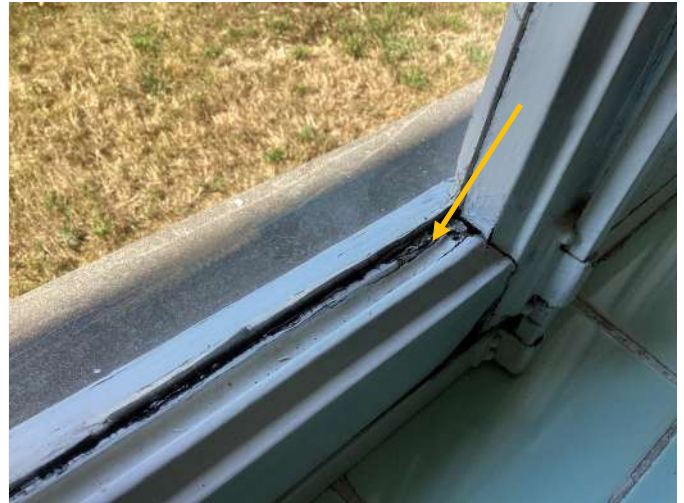
## Fiche 12: Mastiek/kit tussen glas en profiel - Binnen

Geen asbest

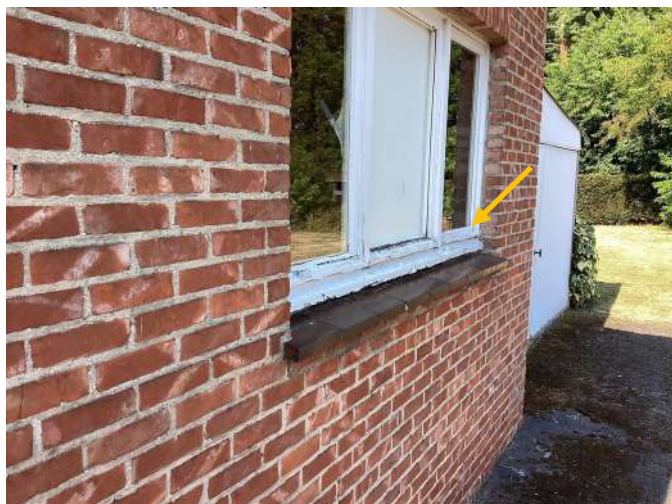
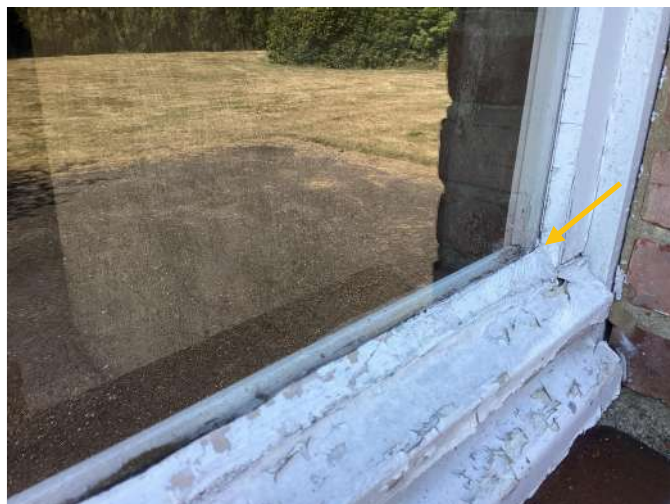
## Fiche 13: Mastiek/kit tussen glas en profiel - buiten

Geen asbest

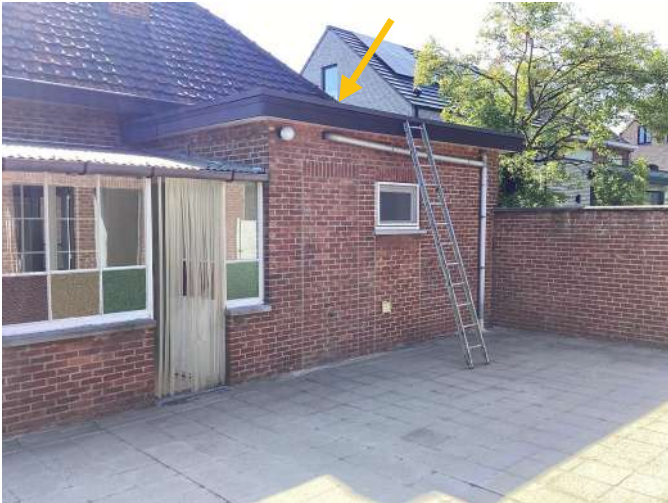
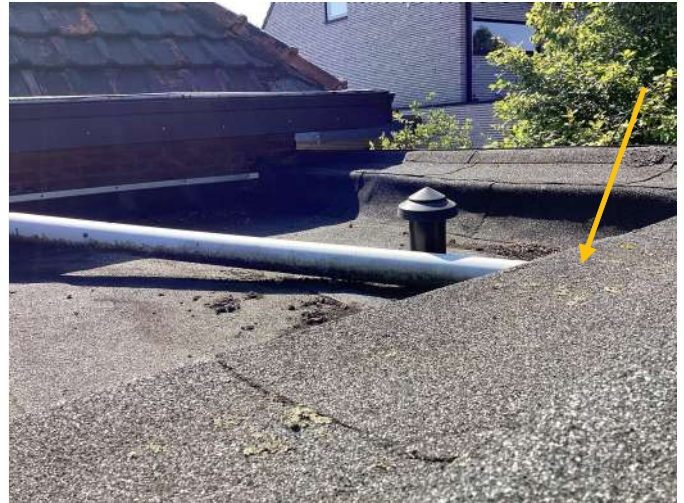
## Fiche 14: Dakbedekking achterbouw - Roofing

Geen asbest

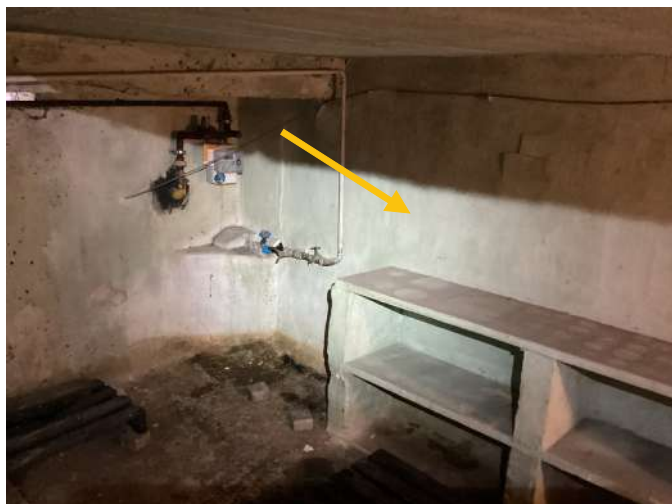
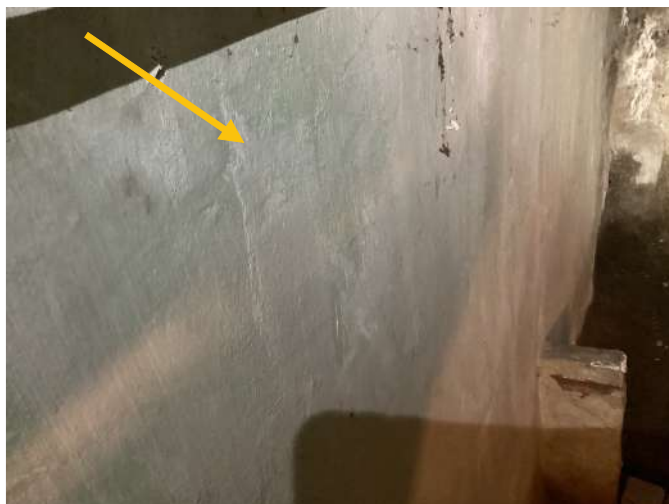
## Fiche 15: Cementering binnen kelder

Geen asbest
