Asbestinventarisatetest

Schoonstraat 157, 9940 Evergem

Attestnummer : 20240609-000007.000

Uitgegeven op : 09.06.2024

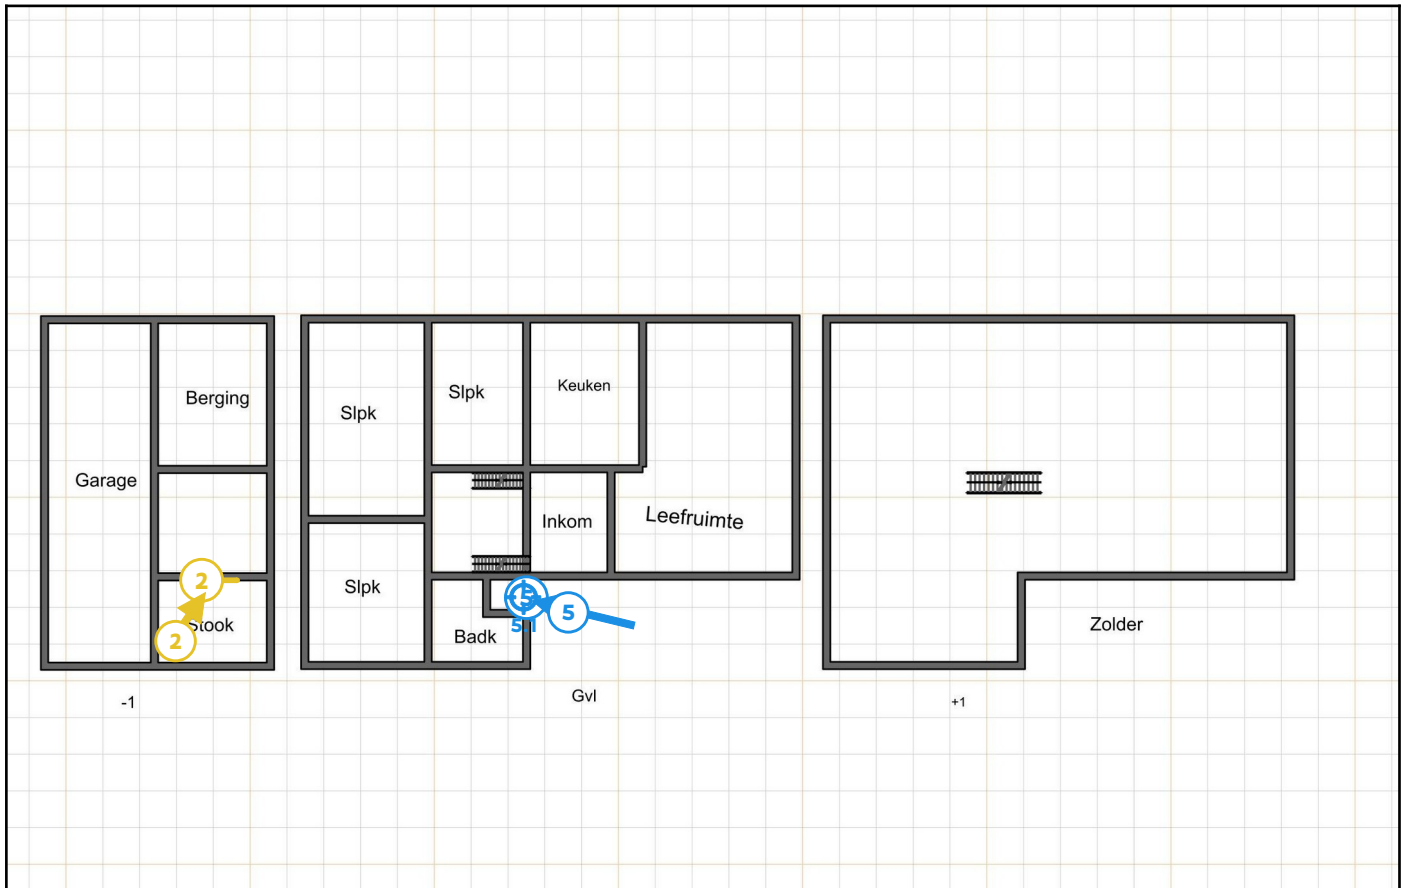
Plan 1.1: schema woning

Beschrijving	Type	Actie
2. Uitrusting: Bakeliet elektriciteitskast	Asbestmateriaal	Zorgvuldig beheren
5. Buitenschil: mastiek tussen profiel en muur	Geen asbest	-
5.1 Code: 003	Puntmonster	-

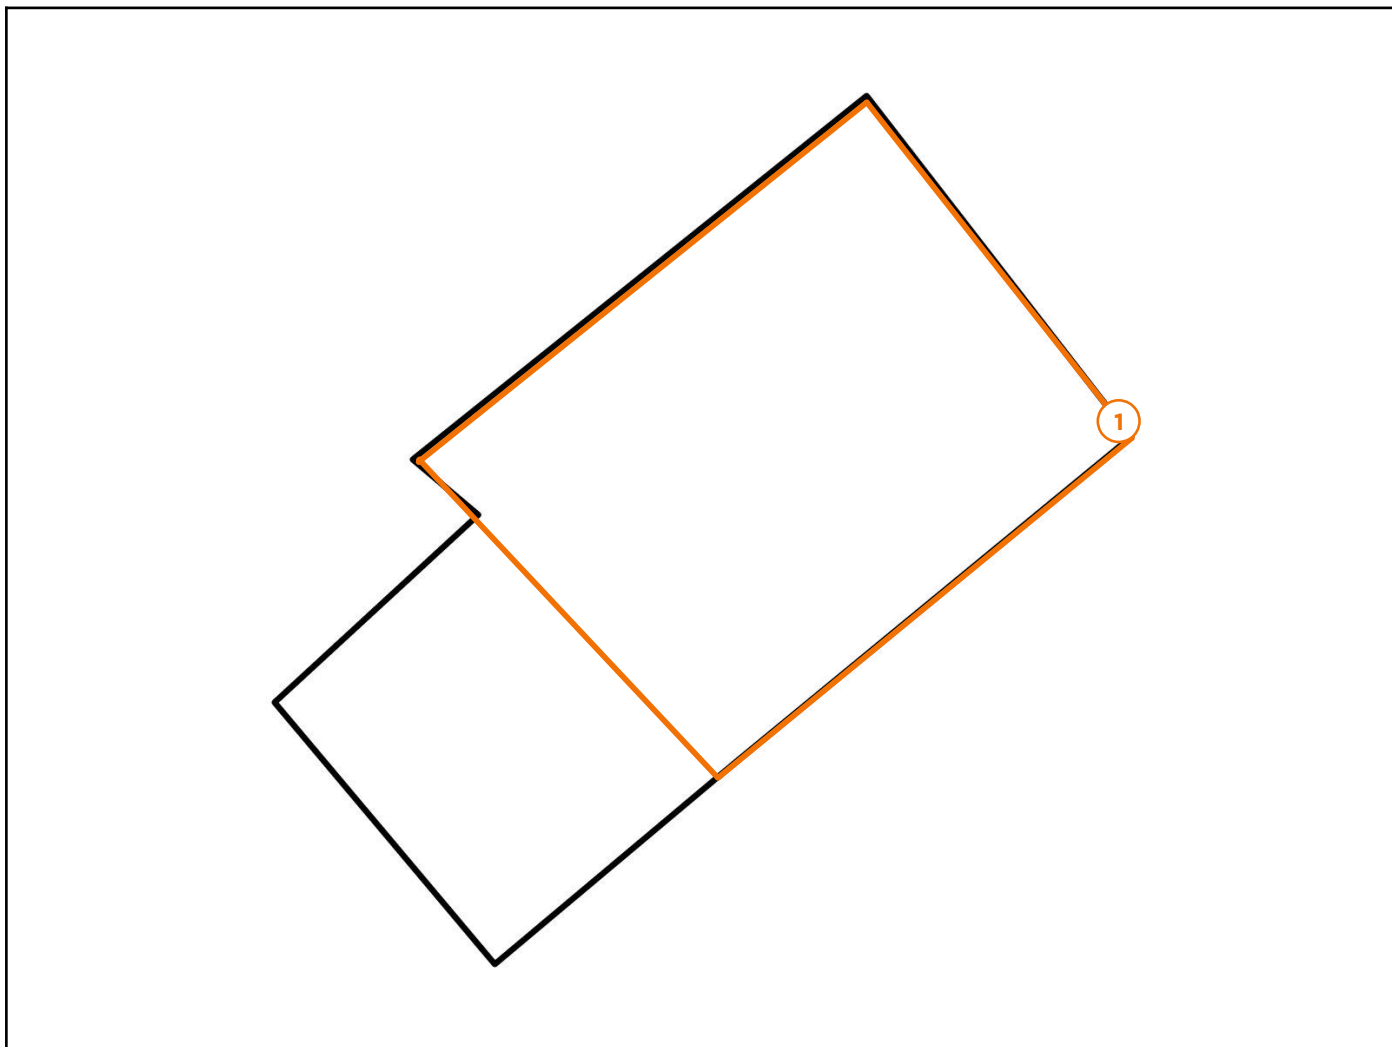
Plan 2.1: Bijgebouw plan

Beschrijving	Type	Actie
1. Dak: golfplaten	Asbestmateriaal	Verwijderen

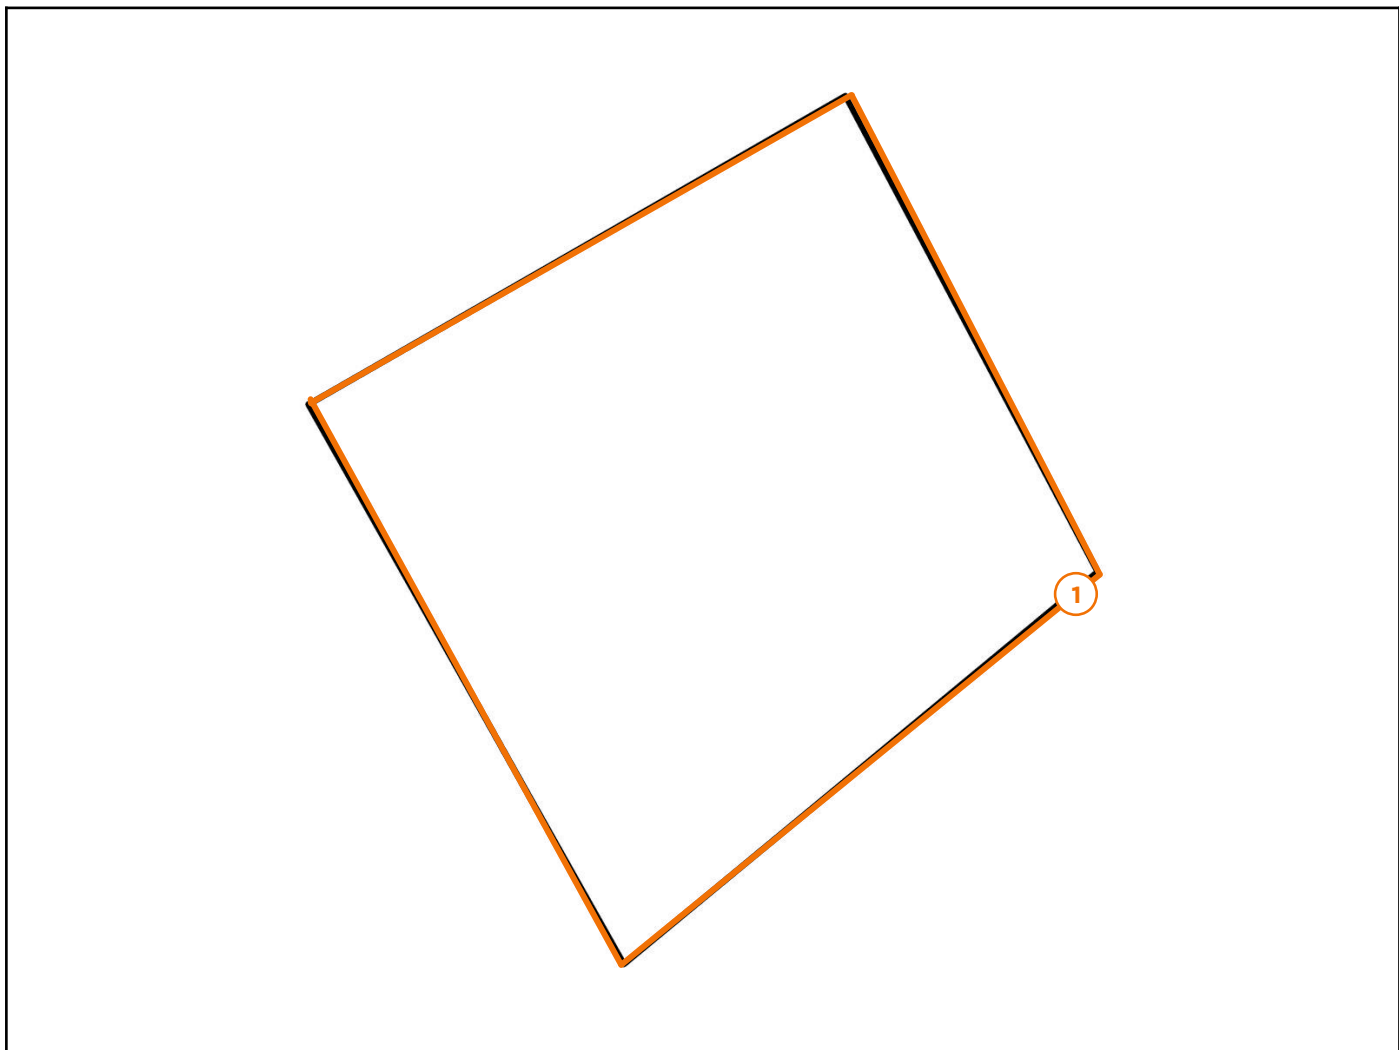
Plan 3.1: Bijgebouw plan

Beschrijving	Type	Actie
1. Dak: golfplaten	Asbestmateriaal	Verwijderen

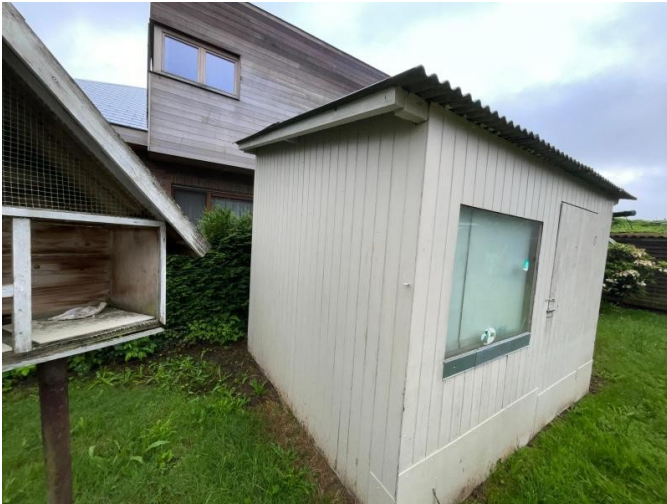
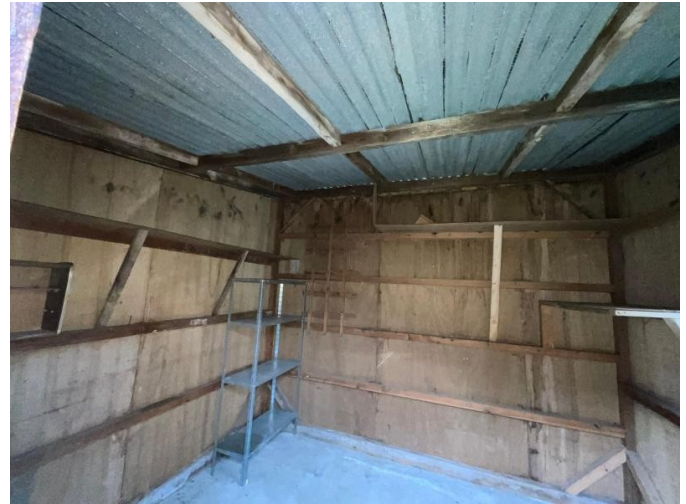
Het asbestmateriaal valt onder de mijlpaal van 2034.

Eindbeoordeling materiaalrisico	Verhoogd materiaalrisico en/of verhoogde kans op vezelvrijgave
---------------------------------	--

Beschrijving	Dak: golfplaten
Omgeving	Buiten
Primaire drager	Schuin dak
Asbestmateriaal	Dak- en gevelbekleding - Golfplaat

Bindmiddel van asbestmateriaal	Cement
Gebondenheid op basis van bindmiddel	Hecht
Hoeveelheid (oppervlakte - aantal)	<ul style="list-style-type: none">• 6,00 m² - 2 stuks
Totale oppervlakte	12,00 m ²
Eenvoudig bereikbaar	Ja
Bevestigingswijze	<ul style="list-style-type: none">• Geschroefd
Identificatiemethode	Vaststelling zonder monstername
Destructieve handeling voor identificatie	Nee

Verwijderen

- Verwijder dit asbestmateriaal zo snel mogelijk. Volg de toestand goed op.

- Eenvoudige handelingen: mag via doe-het-zelf of door werknemer(s) met opleidingsattest eenvoudige handelingen
Bij verwijderen: met zorg behandelen. Draag bij voorkeur een beschermend wegwerppak en minstens een mondkapje en handschoenen dragen. Vermijd stofvorming door het asbestmateriaal te bevochtigen of op voorhand te fixeren en gebruik geen mechanische werktuigen zoals slijpschijven en boormachines bij het demonteren aangezien dit asbestvezelhoudend stof veroorzaakt.

Ingeval het niet kan losgeschroefd worden, mag dit enkel door een erkende asbestverwijderaar worden gedemonteerd.

Het is absoluut verboden om dit dak te reinigen met een hogedrukreiniger of met schuurborstels.

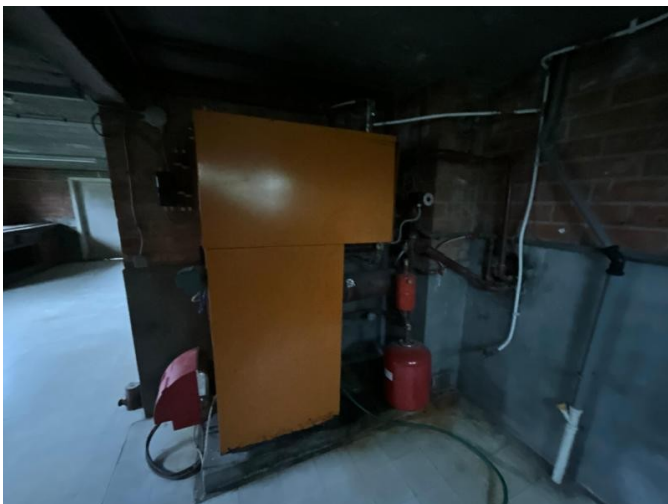
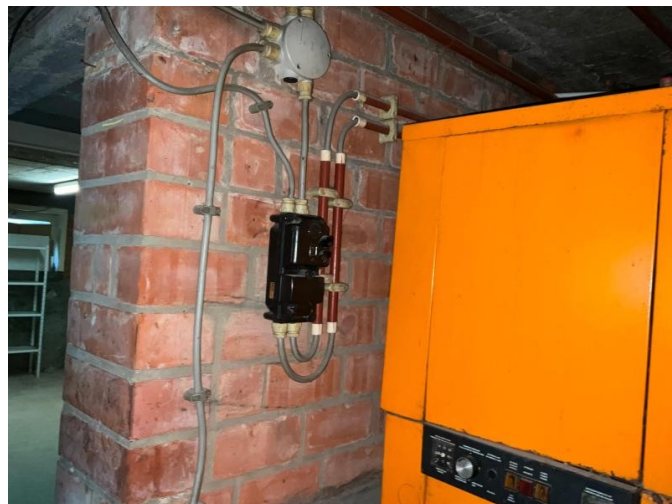
Het asbestmateriaal valt onder de mijlpaal van 2040.

Eindbeoordeling materiaalrisico	Zeer laag materiaalrisico en/of zeer lage kans op vezelvrijgave
---------------------------------	---

Beschrijving	Uitrusting: Bakeliet elektriciteitskast
Omgeving	Binnen
Primaire drager	Communicatie en elektrische infrastructuur en uitrusting
Asbestmateriaal	Plaat, paneel, tablet - Type Bakeliet
Bindmiddel van asbestmateriaal	Kunststof of -hars
Gebondenheid op basis van bindmiddel	Hecht
Hoeveelheid (oppervlakte - dikte - aantal)	• 0,20 m ² - 1,00 cm - 1 stuk
Totaal volume	0,002 m ³
Eenvoudig bereikbaar	Ja
Bevestigingswijze	• Geschroefd
Identificatiemethode	Vaststelling zonder monsternamen

Zorgvuldig beheren

- Zorg voor een veilig beheer en verwijder dit asbestmateriaal wanneer het bij werken eenvoudig bereikbaar wordt. Controleer de toestand jaarlijks op wijzigingen.

- Eenvoudige handelingen: mag via doe-het-zelf of door werknemer(s) met opleidingsattest eenvoudige handelingen
Deze toepassing mag enkel door een gecertificeerde elektriker worden verwijderd.

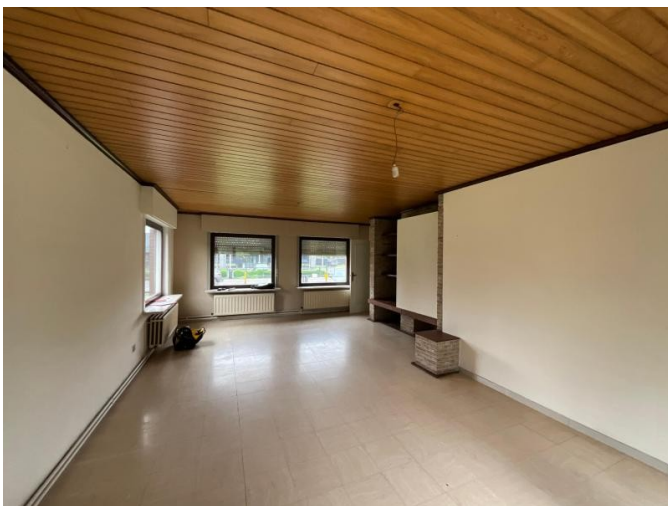
Vrije foto

De plafonds bestaan uit beplating en/of lambriseringen en/of gyproc. Binnen het kader van een niet-destructief onderzoek konden de achterliggende lagen niet worden geanalyseerd. Enkel door deze te verwijderen of door een destructief onderzoek kunnen de achterliggende lagen geanalyseerd worden. Bij vernieuwing van deze binnenschil wordt aanbevolen om nieuw monsternamen te laten nemen.

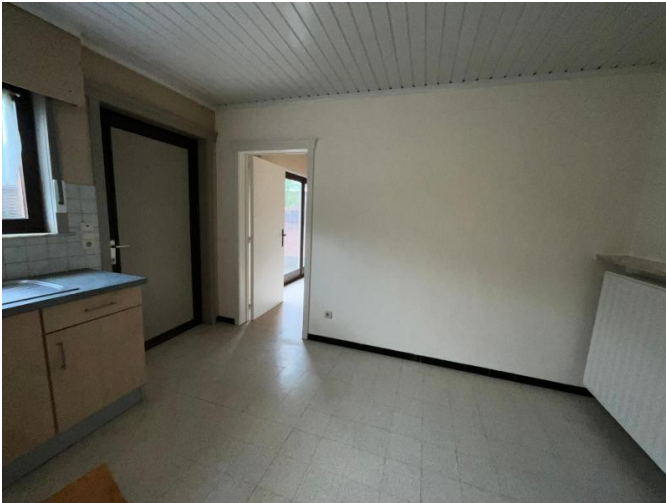
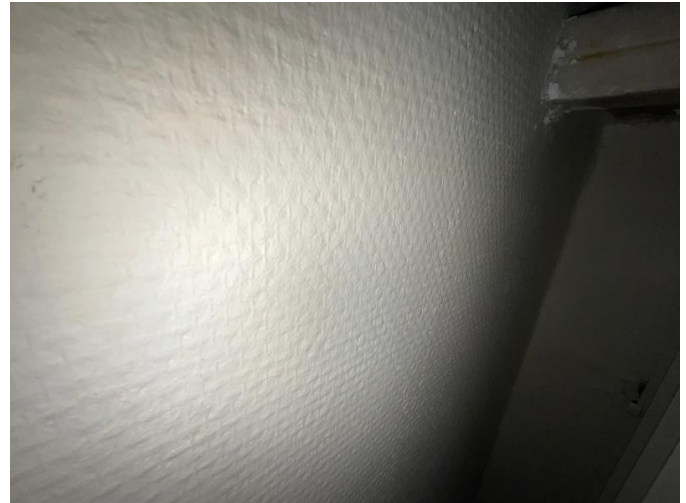
Fiche 4: Wanden: pleisterwerk.

Geen asbest

#	Type	Referentie	Resultaat
4.1	Mengmonster	001	Geen asbest

Beschrijving	Wanden: pleisterwerk.
Omgeving	Binnen
Primaire drager	Binnenwand
Bindmiddel van materiaal	Gips - kalk

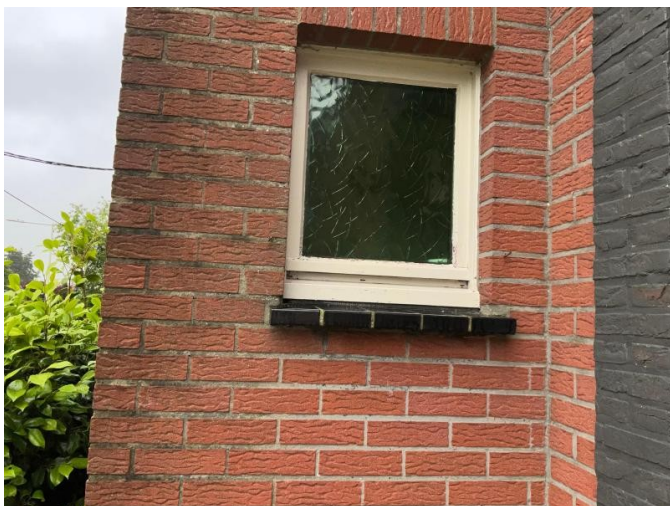
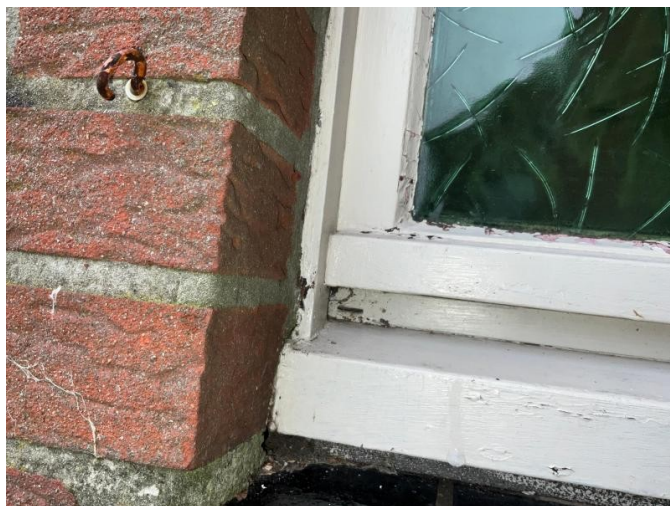
Geen asbest

#	Type	Referentie	Resultaat
5.1	Puntmonster	003	Geen asbest

Beschrijving	Buitenschil: mastiek tussen profiel en muur
Omgeving	Buiten
Primaire drager	Wandopening verticaal (raam, deur, ...)
Bindmiddel van materiaal	Kitten, mastiek, pasta
