Asbestinventarisatetest

Sierheesterlaan 14, 9030 Gent

Attestnummer : 20240914-000079.001

Uitgegeven op : 14.09.2024

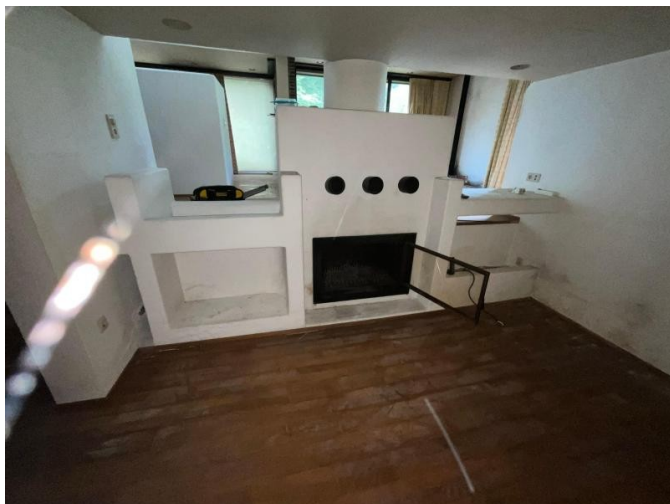
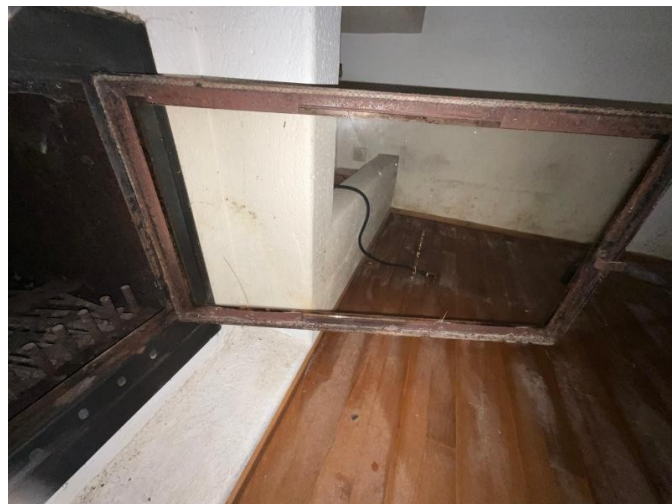
Het asbestmateriaal valt onder de mijlpaal van 2034.

Eindbeoordeling materiaalrisico	Verhoogd materiaalrisico en/of verhoogde kans op vezelvrijgave
---------------------------------	--

Gebondenheid	Categorie 3: niet-hechtgebonden met weinig of geen matrix
Asbestsoort (vezeltype)	Alleen chrysotiel
Asbestconcentratie	Hoog ($\geq 50\%$)
Afschermingsgraad van het gehele materiaal	Geheel of deels (ook) vrij aan de binnenlucht
Toestand van het materiaal	Licht beschadigd, licht verweerd. Intact calciumsilicaatmateriaal of categorie III 'gebondenheid'

Beschrijving	Kachelkoord
Omgeving	Binnen
Primaire drager	Ruimteverwarming
Asbestmateriaal	Koord, lint, band, strip
Bindmiddel van asbestmateriaal	Weinig of geen bindmiddel (textiel, bevloeking, ...)
Gebondenheid op basis van bindmiddel	Niet-hechtgebonden
Hoeveelheid (lengte - omtrek - aantal)	<ul style="list-style-type: none">• 4,00 m - 4,00 cm - 1 stuk
Totale oppervlakte	0,16 m ²
Eenvoudig bereikbaar	Ja
Bevestigingswijze	<ul style="list-style-type: none">• Geklemd
Identificatiemethode	Vaststelling zonder monstername
Destructieve handeling voor identificatie	Nee

- Verwijder dit asbestmateriaal zo snel mogelijk. Volg de toestand goed op.

- Eenvoudige handelingen: mag via doe-het-zelf of door werknemer(s) met opleidingsattest eenvoudige handelingen
Indien u dit zelf verwijdert: informeer u op voorhand bij een erkende inzamelaar van asbestafval te brengen aangezien deze asbest toepassing niet naar het recyclagepark mag worden gebracht. De lijst van erkende inzamelaars vindt u terug op de website van www.ovam.vlaanderen.be.

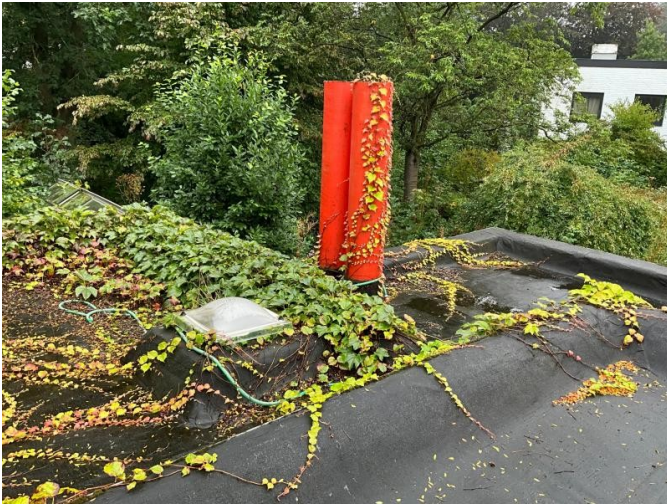
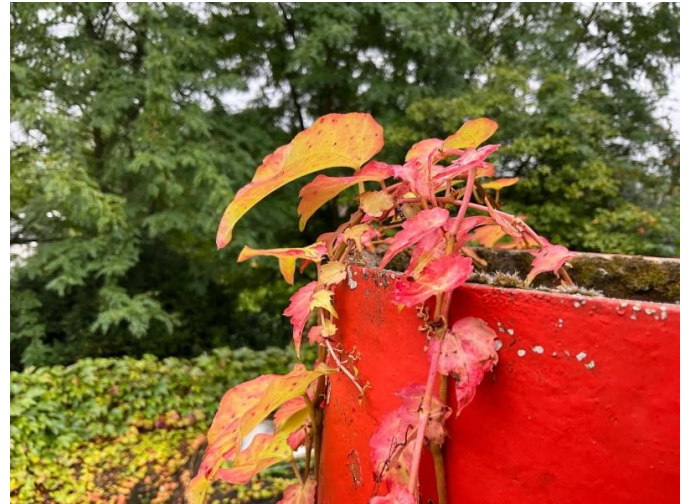
Het asbestmateriaal valt onder de mijlpaal van 2034.

Eindbeoordeling materiaalrisico	Laag materiaalrisico en/of verlaagde kans op vezelvrijgave
---------------------------------	--

Gebondenheid	Categorie 1: hechtgebonden in oorsprong
Asbestsoort (vezeltype)	Crocidoliet aanwezig
Asbestconcentratie	Laag (< 50%)
Afschermingsgraad van het gehele materiaal	Geheel of deels vrij aan de buitenlucht
Toestand van het materiaal	Licht beschadigd, licht verweerd. Intact calciumsilicaatmateriaal of categorie III 'gebondenheid'

Beschrijving	Schouwpijp(en)
Omgeving	Buiten
Primaire drager	Schuin dak
Asbestmateriaal	Rookgaskanaal
Bindmiddel van asbestmateriaal	Cement
Gebondenheid op basis van bindmiddel	Hecht
Hoeveelheid (lengte - omtrek - dikte - aantal)	<ul style="list-style-type: none">• 1,00 m - 20,00 cm - 0,30 cm - 3 stuks
Totaal volume	0,002 m ³
Eenvoudig bereikbaar	Ja
Bevestigingswijze	<ul style="list-style-type: none">• Genageld, geniet
Identificatiemethode	Vaststelling zonder monstername
Destructieve handeling voor identificatie	Nee

- Zorg voor een veilig beheer. Vermijd het beschadigen van het asbestmateriaal. Controleer de toestand jaarlijks op wijzigingen.

- Eenvoudige handelingen: mag via doe-het-zelf of door werknemer(s) met opleidingsattest eenvoudige handelingen
Indien u dit als doe-het-zelver zelf wenst te verwijderen dient u de nodige voorzorgsmaatregelen te nemen:

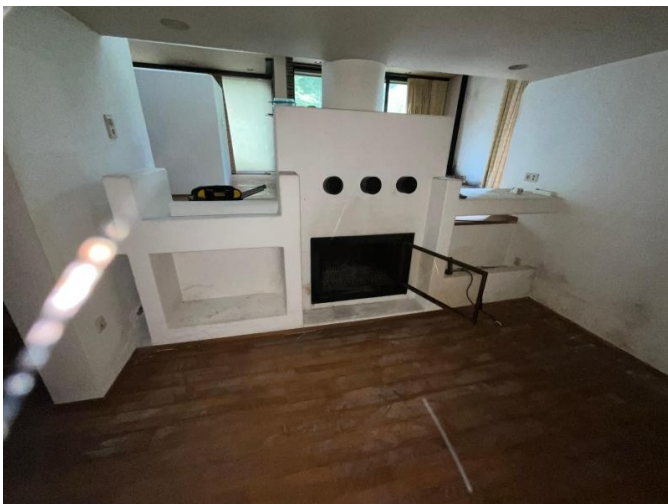
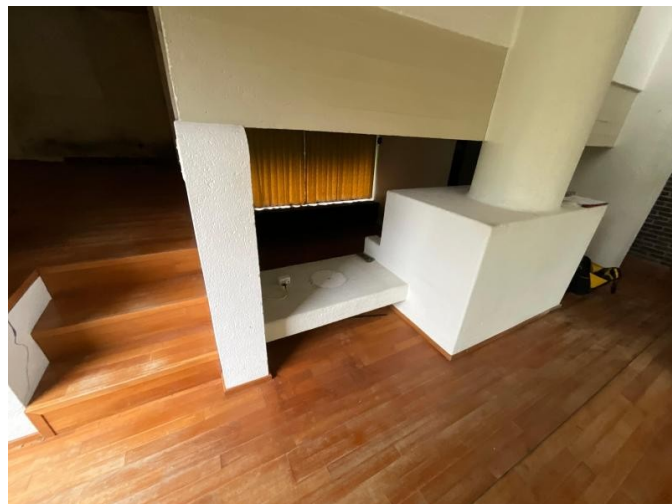
Het asbestmateriaal valt onder de mijlpaal van 2040.

Eindbeoordeling materiaalrisico	Verhoogd materiaalrisico en/of verhoogde kans op vezelvrijgave
---------------------------------	--

Gebondenheid	Categorie 1: hechtgebonden in oorsprong
Asbestsoort (vezeltype)	Crocidoliet aanwezig
Asbestconcentratie	Laag (< 50%)
Afschermingsgraad van het gehele materiaal	Geheel of deels (ook) vrij aan de binnenlucht
Toestand van het materiaal	Licht beschadigd, licht verweerd. Intact calciumsilicaatmateriaal of categorie III 'gebondenheid'

Beschrijving	Cementgebonden buizen.
Omgeving	Binnen
Primaire drager	Plafond
Asbestmateriaal	Buis, koker, leiding, pijp, doorvoer
Bindmiddel van asbestmateriaal	Cement
Gebondenheid op basis van bindmiddel	Hecht
Hoeveelheid (lengte - omtrek - dikte - aantal)	<ul style="list-style-type: none">• 3,00 m - 60,00 cm - 0,50 cm - 1 stuk
Totaal volume	0,009 m ³
Eenvoudig bereikbaar	Ja
Bevestigingswijze	<ul style="list-style-type: none">• Geklemd
Identificatiemethode	Vaststelling zonder monsternamen
Destructieve handeling voor identificatie	Nee
Opmerking	Dit kan verloren bekisting zijn, daarom werd deze als asbestverdacht gehouden, enkel bij een destructieve staalname kan dit uitgesloten worden.

- Zorg voor een veilig beheer. Vermijd het beschadigen van het asbestmateriaal. Controleer de toestand jaarlijks op wijzigingen.

- Eenvoudige handelingen: mag via doe-het-zelf of door werknemer(s) met opleidingsattest eenvoudige handelingen
Indien u dit als doe-het-zelver zelf wenst te verwijderen dient u de nodige voorzorgsmaatregelen te nemen:

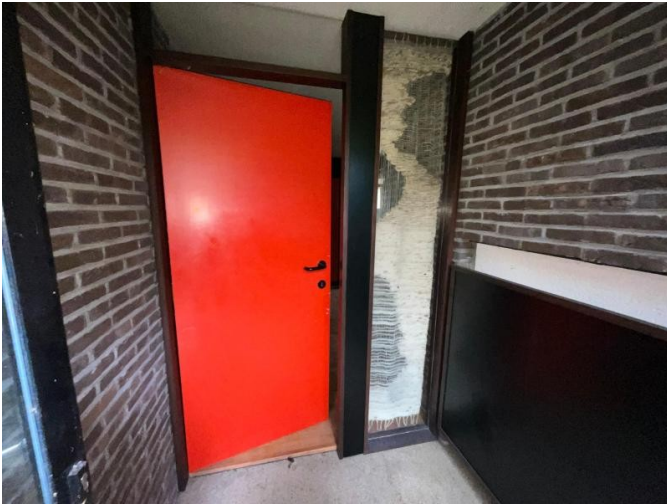
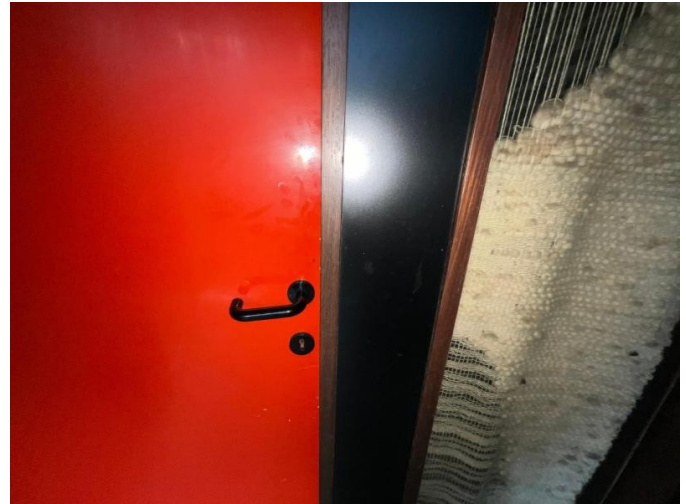
Het asbestmateriaal valt onder de mijlpaal van 2040.

Eindbeoordeling materiaalrisico	Laag materiaalrisico en/of verlaagde kans op vezelvrijgave
---------------------------------	--

Gebondenheid	Categorie 1: hechtgebonden in oorsprong
Asbestsoort (vezeltype)	Crocidoliet aanwezig
Asbestconcentratie	Laag (< 50%)
Afschermingsgraad van het gehele materiaal	Geheel of deels vrij aan de buitenlucht
Toestand van het materiaal	Onbeschadigd, niet verweerd

Beschrijving	Glasal beplating
Omgeving	Buiten
Primaire drager	Wand buitenschil
Asbestmateriaal	Plaat, paneel, tablet - Geëmailleerd, type Glasal
Bindmiddel van asbestmateriaal	Cement
Gebondenheid op basis van bindmiddel	Hecht
Hoeveelheid (oppervlakte - dikte - aantal)	• 3,00 m ² - 0,50 cm - 1 stuk
Totaal volume	0,015 m ³
Eenvoudig bereikbaar	Ja
Bevestigingswijze	• Geklemd
Identificatiemethode	Vaststelling zonder monstername
Destructieve handeling voor identificatie	Nee

- Zorg voor een veilig beheer. Vermijd het beschadigen van het asbestmateriaal. Controleer de toestand jaarlijks op wijzigingen.

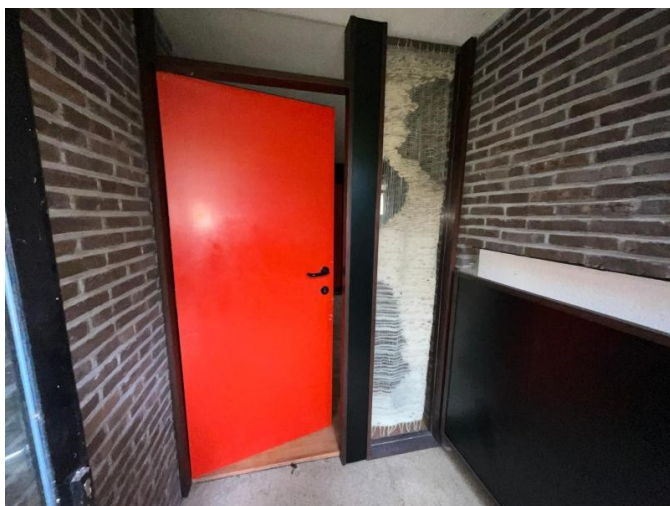
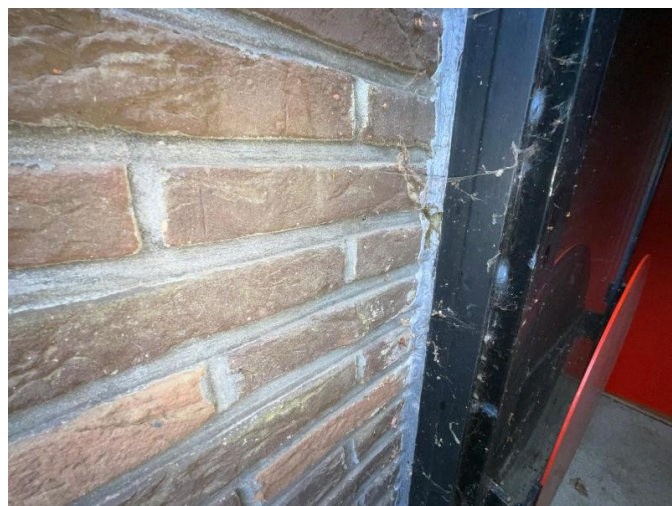
Het asbestmateriaal valt onder de mijlpaal van 2040.

Eindbeoordeling materiaalrisico	Laag materiaalrisico en/of verlaagde kans op vezelvrijgave
---------------------------------	--

Gebondenheid	Categorie 1: hechtgebonden in oorsprong
Asbestsoort (vezeltype)	Alleen chrysotiel
Asbestconcentratie	Laag (< 50%)
Afschermingsgraad van het gehele materiaal	Geheel of deels vrij aan de buitenlucht
Toestand van het materiaal	Licht beschadigd, licht verweerd. Intact calciumsilicaatmateriaal of categorie III 'gebondenheid'

#	Type	Referentie	Resultaat
5.1	Puntmonster	003	Chrysotiel

Beschrijving	Mastiek tussen profiel en muur
Omgeving	Buiten
Primaire drager	Wandopening verticaal (raam, deur, ...)
Asbestmateriaal	In-situ afwerkingslagen - Pasta, stopverf, voegsel, stopsel, vulsel, mastiek, kitten, ...
Bindmiddel van asbestmateriaal	Kitten, mastiek, pasta
Gebondenheid op basis van bindmiddel	Hecht
Hoeveelheid (gewicht - aantal)	<ul style="list-style-type: none">• 20,00 kg - 1 stuk
Totaal gewicht	20,00 kg
Eenvoudig bereikbaar	Ja
Bevestigingswijze	<ul style="list-style-type: none">• Verlijmd, ingegoten, versmeerd
Identificatiemethode	Vaststelling met monstername
Destructieve handeling voor identificatie	Nee
Opmerking	Enkel van de mastiek van de voordeur werd een staalgenomen, alle andere ramen werden asbestverdacht bevonden. Bij verdere renovaties rekening te houden met het asbesthoudend karakter, doch zijn verdere staalnames hier aanbevolen voor uitsluitel.

- Zorg voor een veilig beheer. Vermijd het beschadigen van het asbestmateriaal. Controleer de toestand jaarlijks op wijzigingen.

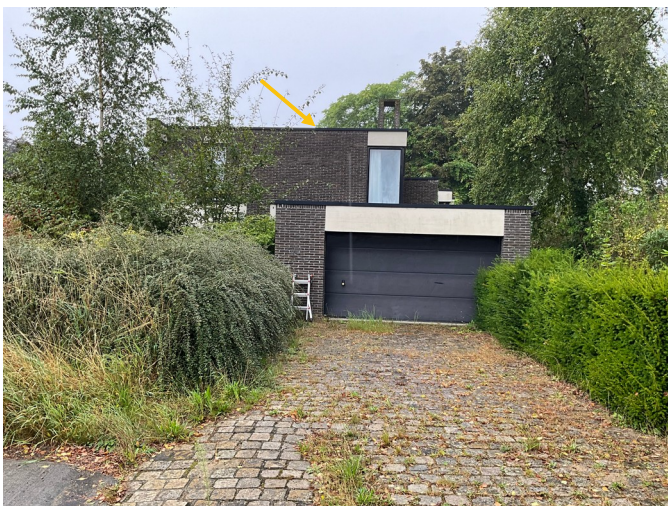
Situeringfoto

Permanente beperking

Reden: Het te onderzoeken materiaal situeert zich hoger dan 3,50 m te rekenen vanaf een veilige ondergrond

Uitleg van de asbestdeskundige: Daar het dak hoger is dan 3,5 meter boven grondniveau is, valt het onderzoek van dit dak buiten het wettelijk kader van de inspectie. Bij renovatie of verbouwing wordt aangeraden om het dak na te kijken en staalnames te laten uitvoeren.

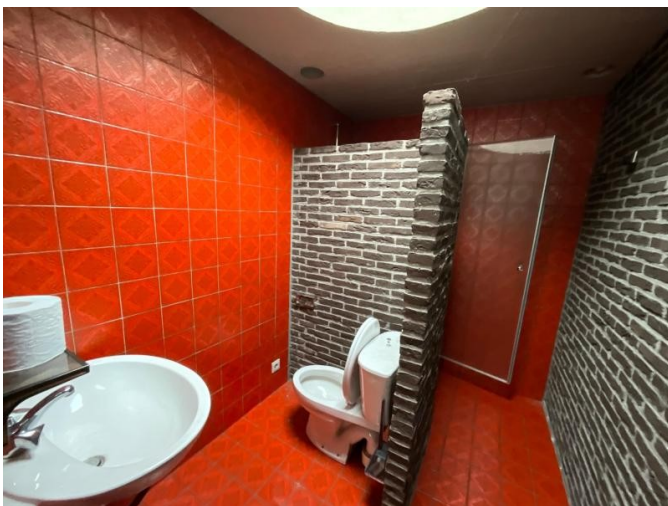
Vrije foto

Verschillende wanden bestaan uit beplating / tegels. Binnen het kader van een niet-destructief onderzoek konden de achterliggende lagen niet worden geanalyseerd. Enkel door deze te verwijderen of door een destructief onderzoek kunnen de achterliggende lagen geanalyseerd worden. Bij vernieuwing van deze binnenschil wordt aanbevolen om nieuw monsternamen te laten nemen.

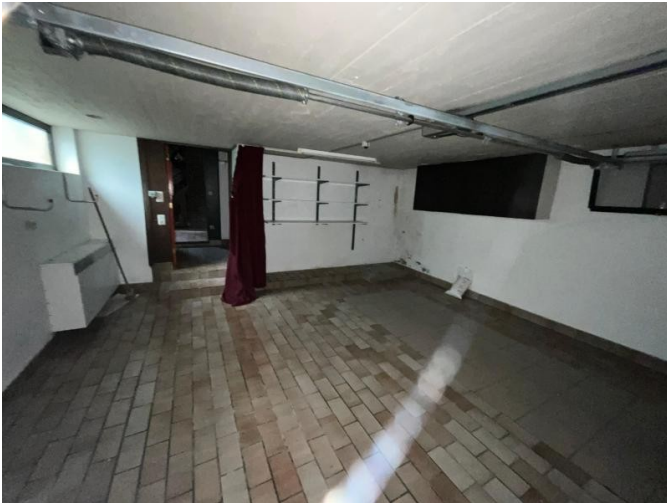
Vrije foto

Alle plafonds bestaan uit betonnen gewelven. Binnen het kader van een niet-destructief onderzoek konden de achterliggende lagen niet worden geanalyseerd. Enkel door deze te verwijderen of door een destructief onderzoek kunnen de achterliggende lagen geanalyseerd worden. Bij vernieuwing van deze binnenschil wordt aanbevolen om nieuw monsternamen te laten nemen.

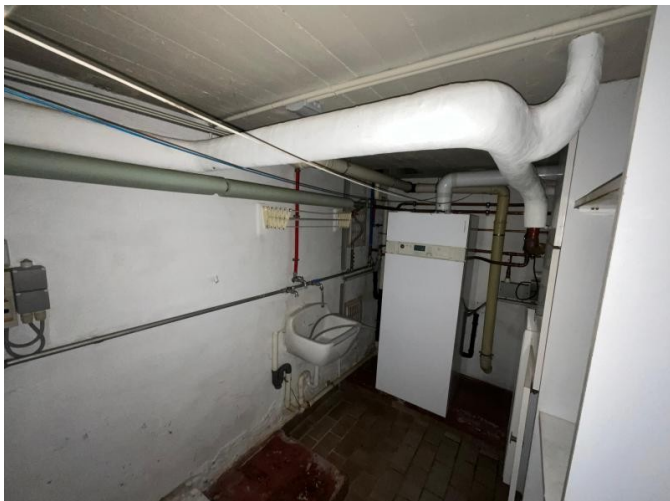
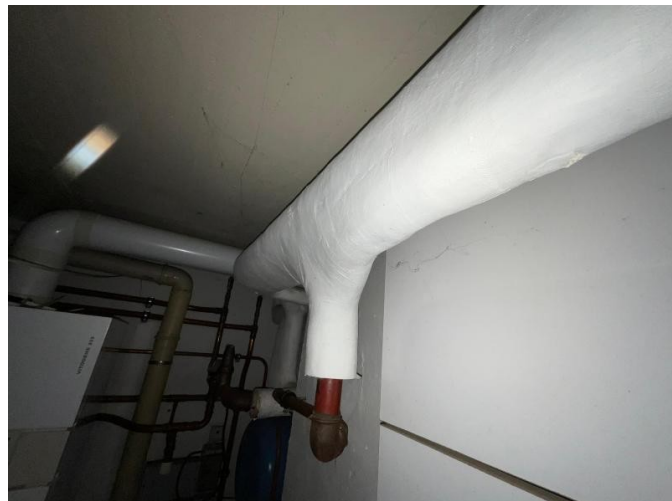
Fiche 9: Chauffagebuizen niet-asbesthoudend Rechte stukken

Geen asbest

#	Type	Referentie	Resultaat
9.1	Mengmonster	010-R	Geen asbest

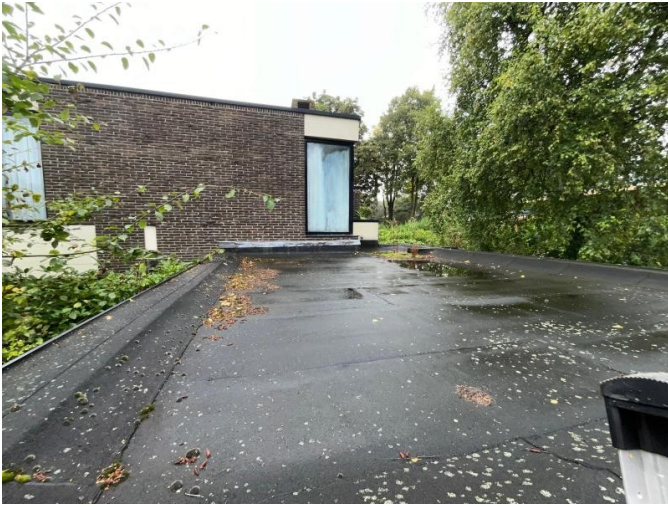
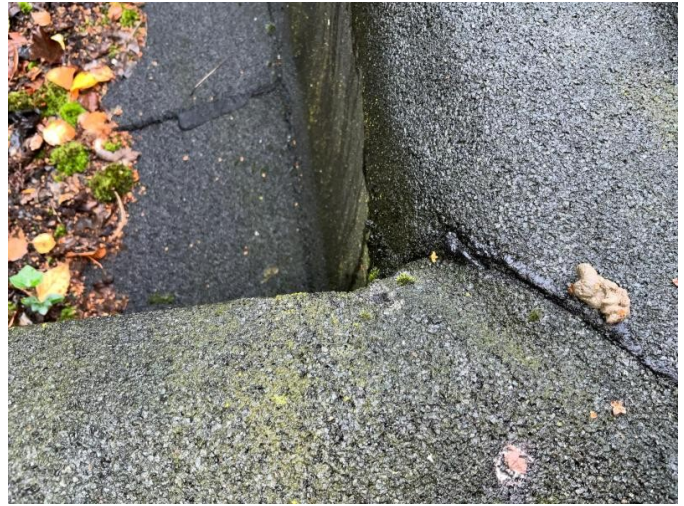
Fiche 10: Roofing

Geen asbest

#	Type	Referentie	Resultaat
10.1	Puntmonster	006	Geen asbest

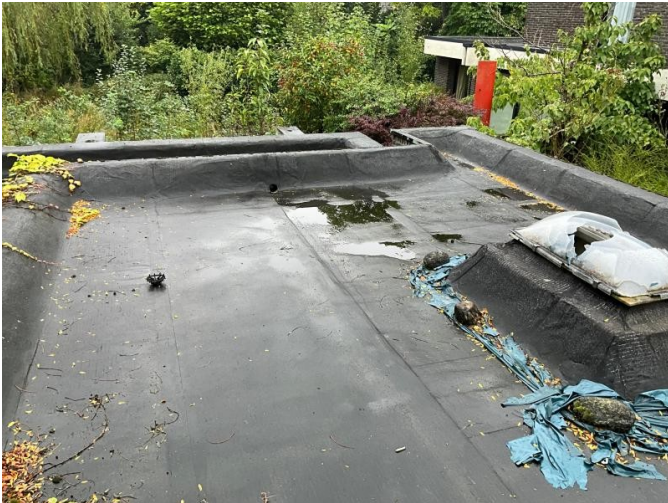
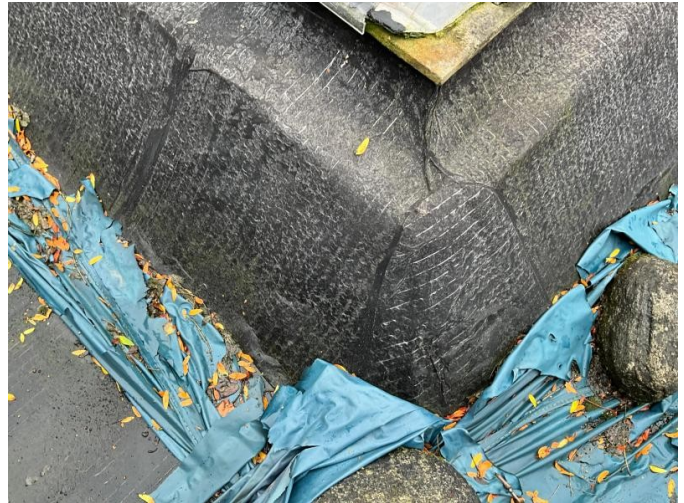
Fiche 11: Roofing garage bijgebouw

Geen asbest

#	Type	Referentie	Resultaat
11.1	Puntmonster	006-G	Geen asbest

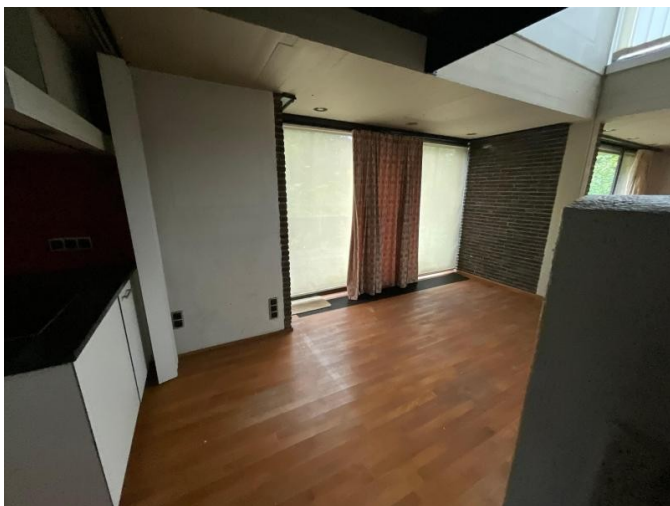
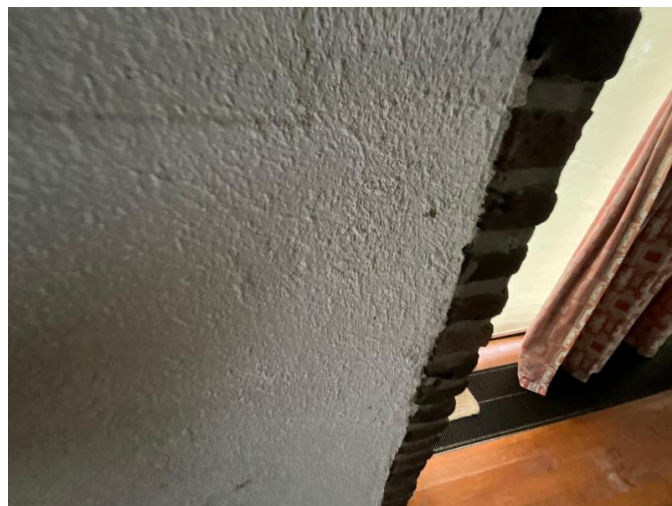
Fiche 12: Wanden: pleisterwerk

Geen asbest

#	Type	Referentie	Resultaat
12.1	Mengmonster	001	Geen asbest

Beschrijving	Wanden: pleisterwerk
Omgeving	Binnen
Primaire drager	Binnenwand
Bindmiddel van materiaal	Gips - kalk
Gebondenheid op basis van bindmiddel	Niet-hechtgebonden
Hoeveelheid (oppervlakte - dikte - aantal)	• 80,00 m ² - 1,00 cm - 1 stuk
Totaal volume	0,80 m ³
Identificatiemethode	Vaststelling met monstername
Destructieve handeling voor identificatie	Nee
Opmerking	<p>De vaststelling dat de wanden asbestveilig zijn, is gebaseerd op een beperkt aantal monsterstalen, welke door een erkend labo werden geanalyseerd. Daardoor geeft dit slechts een indicatie van de algemene asbestveilige toestand. Bij sloop of grondige werken en bij het (plaatselijk) verwijderen van het pleisterwerk wordt aangeraden steeds bijkomende stalen te nemen van elke muur.</p> <p>Echter leek het pleisterwerk meer uit cementering te bestaan dan de gebruikelijke gekende pleister.</p>

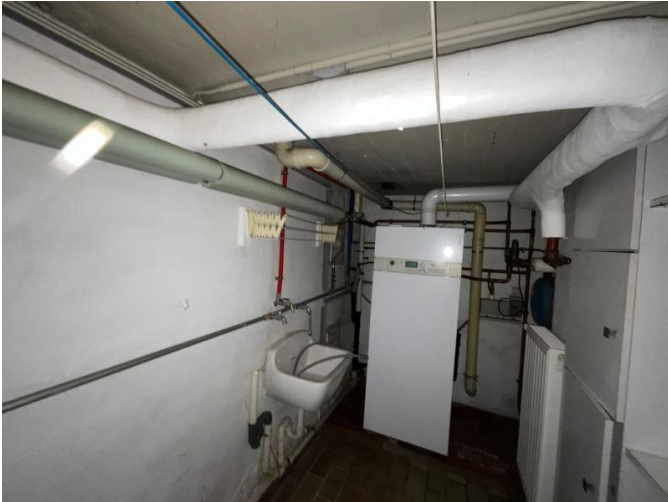
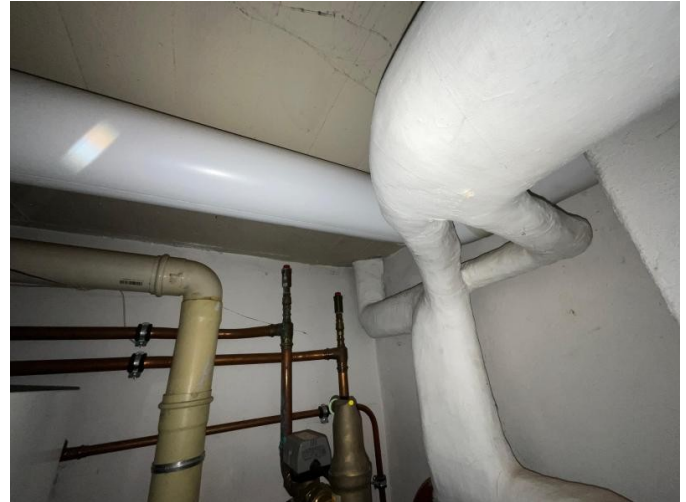
Fiche 13: Chauffagebuizen niet-asbesthoudend bochten

Geen asbest

#	Type	Referentie	Resultaat
13.1	Mengmonster	010-B	Geen asbest
