Asbestinventarisatetest

Kromveldstraatje 17, 9940 Evergem

Attestnummer : 20241002-000178.000

Uitgegeven op : 02.10.2024

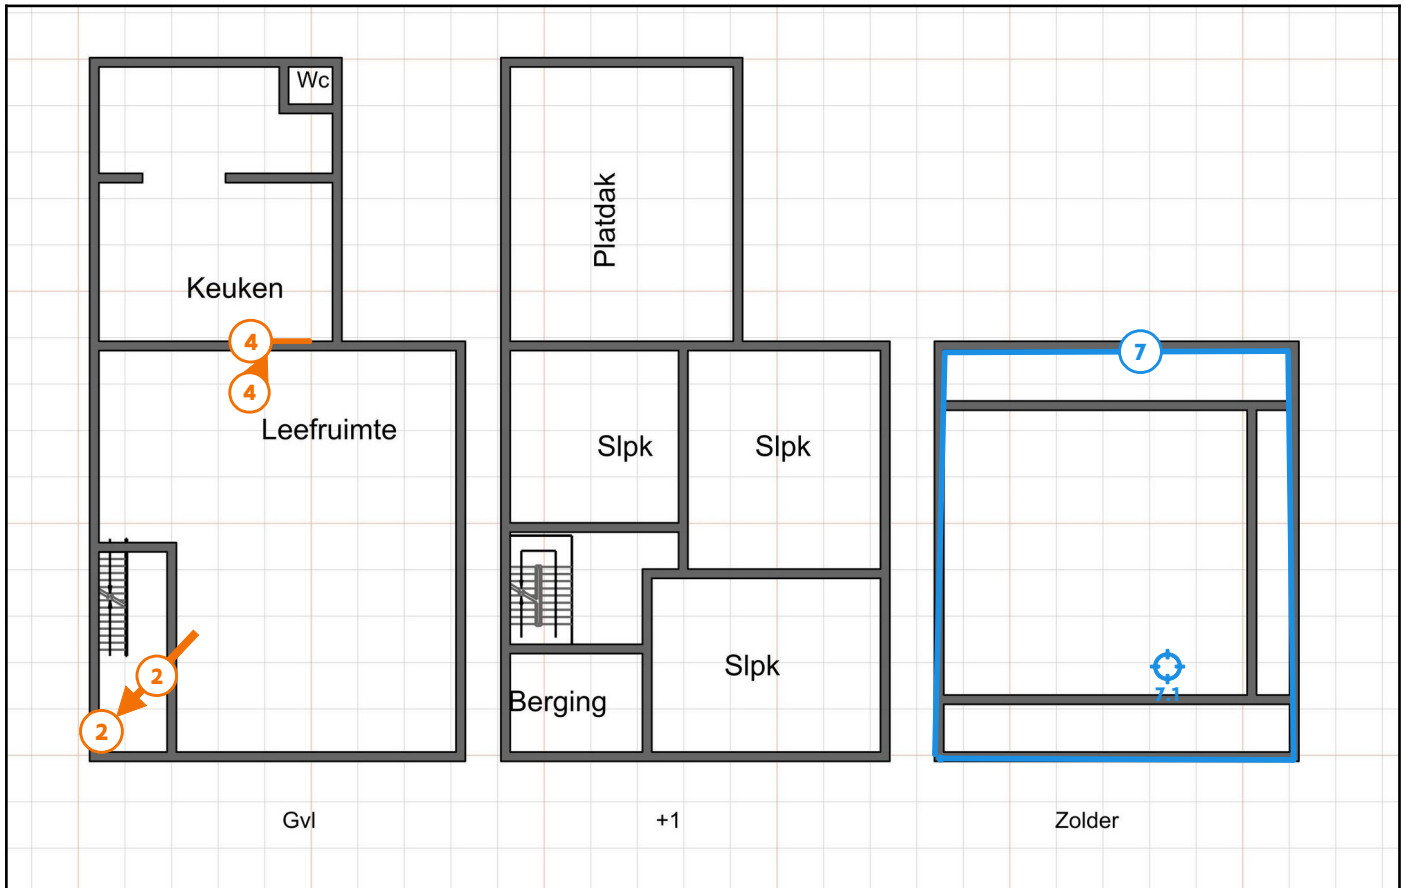
Plan 1.1: Schema woning

| Beschrijving | Type | Actie |
|--|---|---|
| 2. Bakeliet elektriciteitskast / Schakelaars | Asbestmateriaal | Verwijderen |
| 4. Kachelkoord | Asbestmateriaal | Verwijderen |

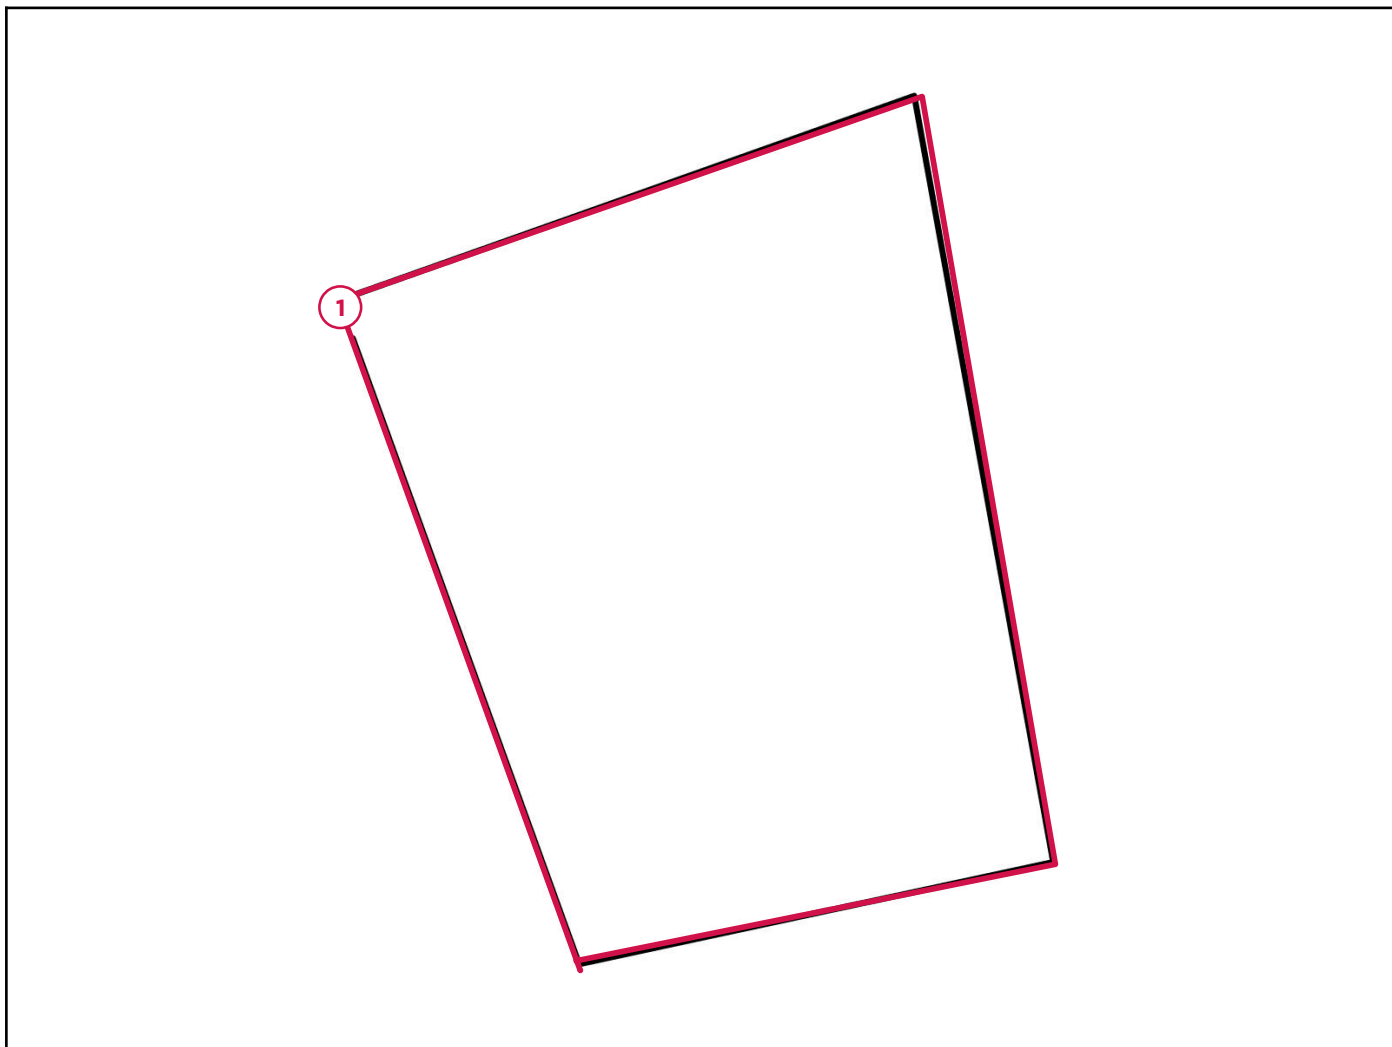
Plan 3.1: Constructie plan

| Beschrijving | Type | Actie |
|---|---|---|
| 1. Golfplaten | Asbestmateriaal | Dringend verwijderen |

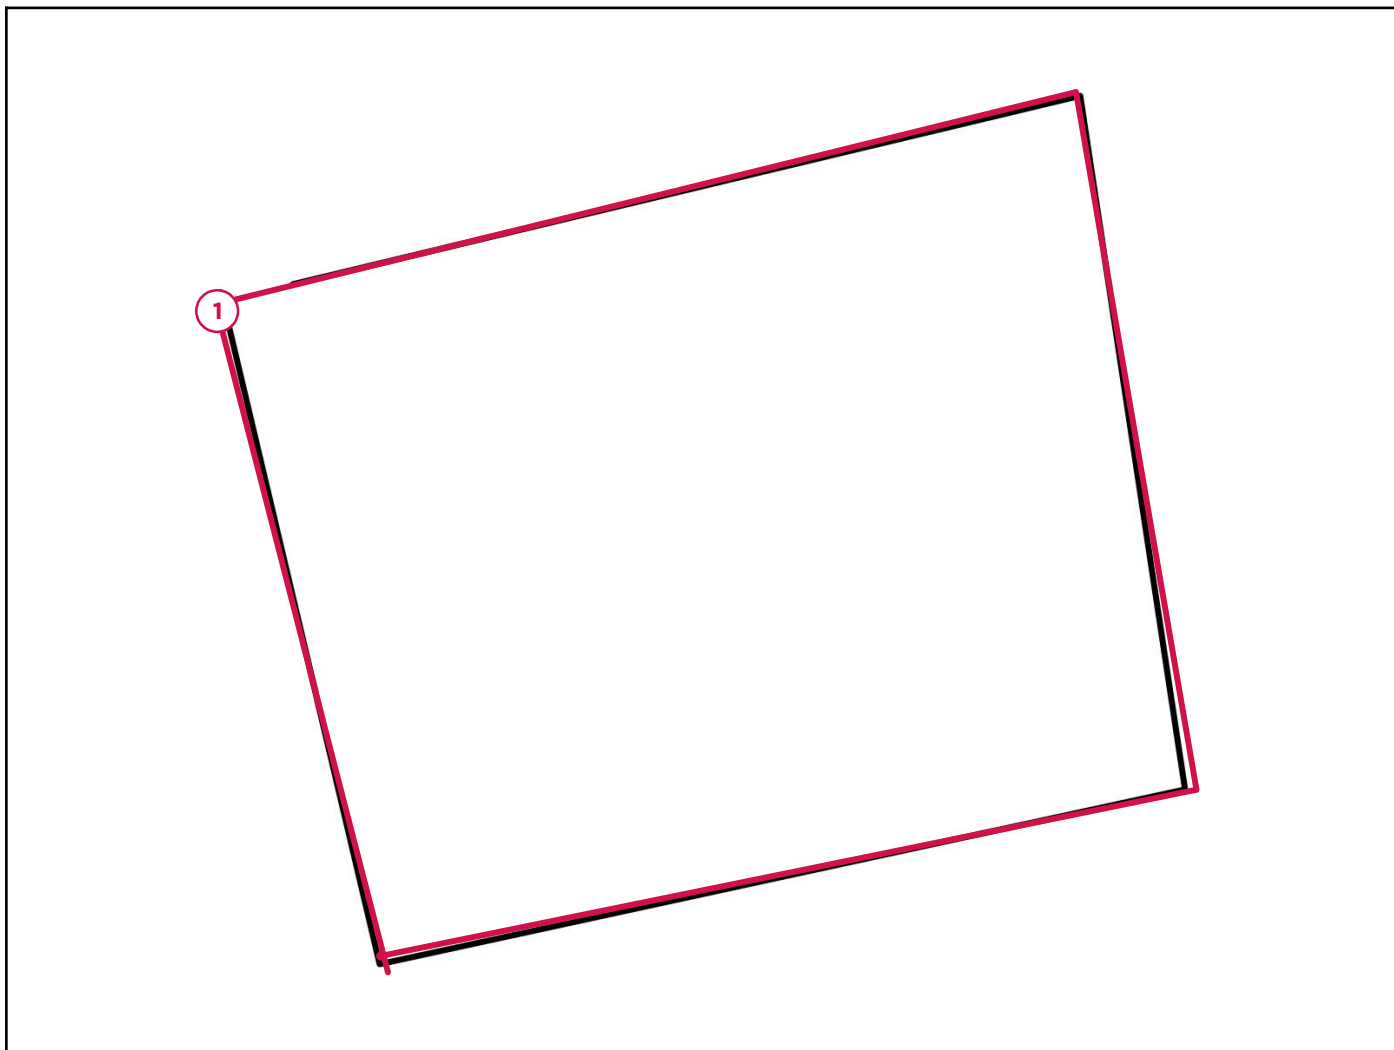
Plan 5.1: Constructie plan

| Beschrijving | Type | Actie |
|---|---|---|
| 1. Golfplaten | Asbestmateriaal | Dringend verwijderen |

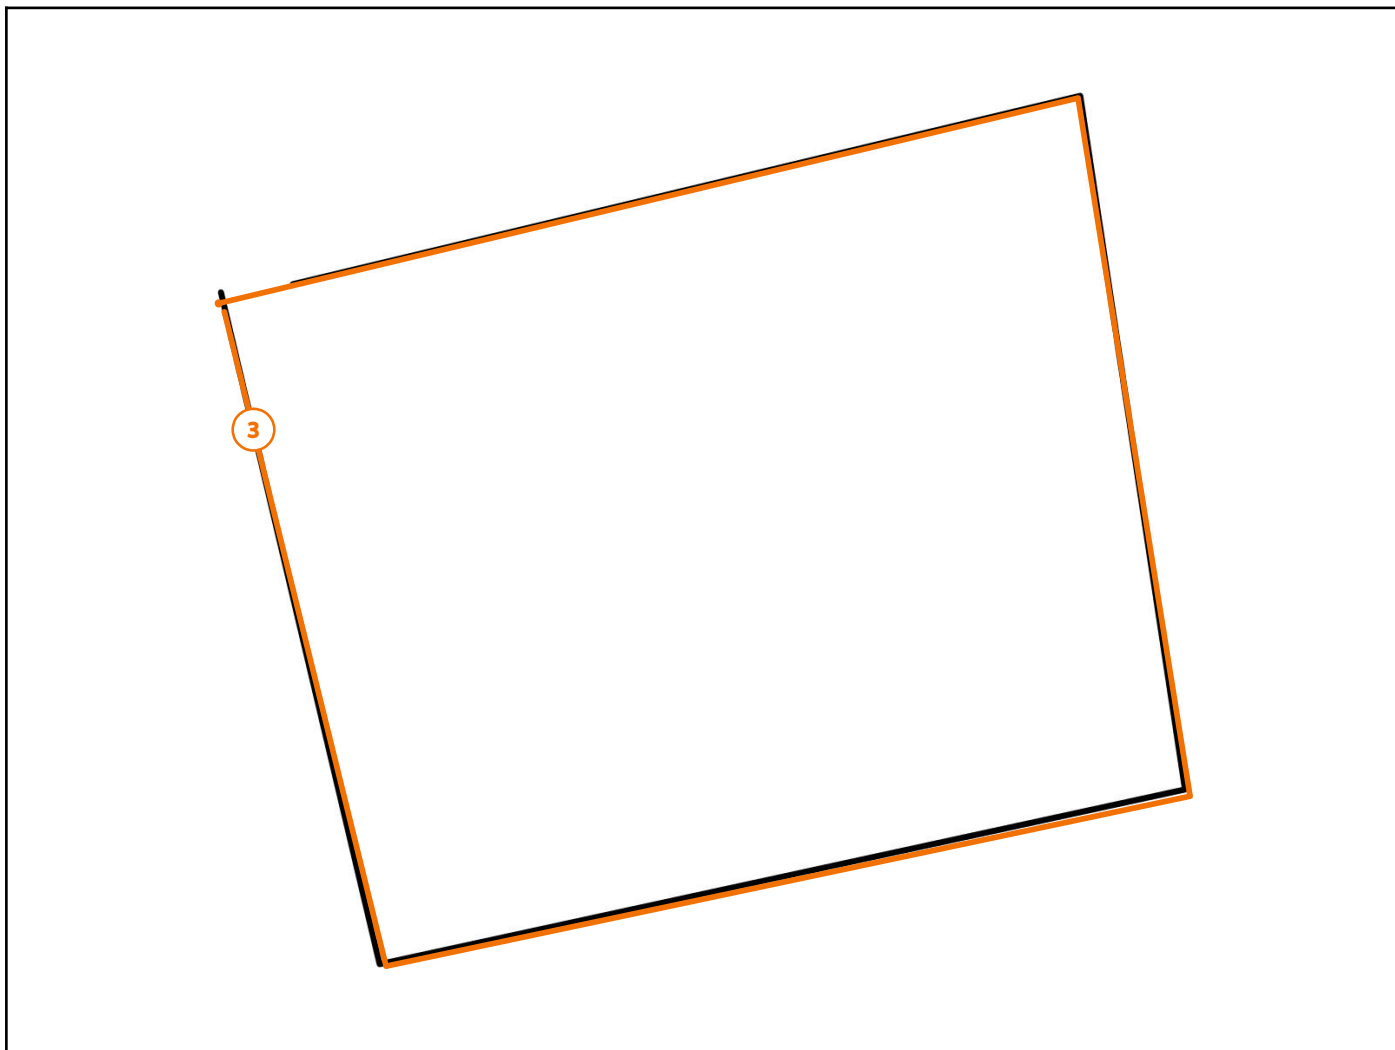
Plan 5.2: Constructie plan

| Beschrijving | Type | Actie |
|---|---|---|
| 3. Golfplaten wanden | Asbestmateriaal | Verwijderen |

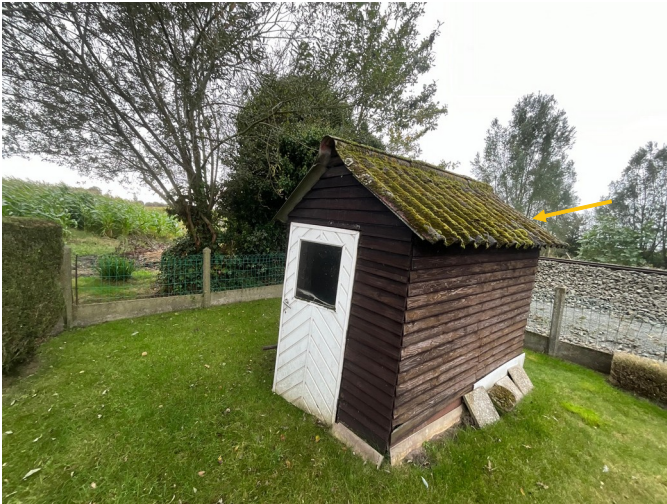
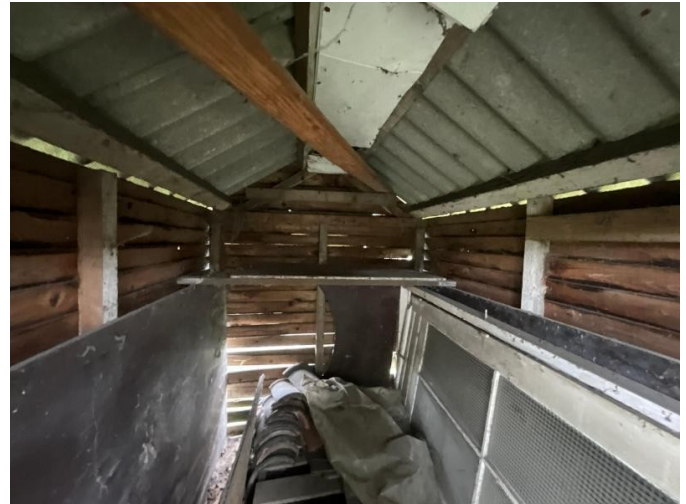
Het asbestmateriaal valt onder de mijlpaal van 2034.

| Eindbeoordeling materiaalrisico | Hoog materiaalrisico en/of hoge kans op vezelvrijgave |

| Asbestsoort (vezeltype) | Crocidoliet aanwezig |
| Toestand van het materiaal | Matig beschadigd, matig verweerd |

| Beschrijving | Golfplaten |

- Verwijder dit asbestmateriaal zo snel mogelijk. Volg de toestand goed op.
- Hemelwater dat afspoelt van asbestcement daken of gevels kan asbestdeeltjes bevatten. Gebruik het enkel voor gesloten circuits (bv. spoelen toiletten). Reinig na het vervangen van het dak of de gevel de dakgoten en regenwaterput of -ton om asbesthoudend sediment of slib te verwijderen

- Eenvoudige handelingen: mag via doe-het-zelf of door werknemer(s) met opleidingsattest eenvoudige handelingen
Bij verwijderen: met zorg behandelen. Draag bij voorkeur een beschermend wegwerppak en minstens een mondkapje en handschoenen dragen. Vermijd stofvorming door het asbestmateriaal te bevochtigen of op voorhand te fixeren en gebruik geen mechanische werktuigen zoals slijpschijven en boormachines bij het demonteren aangezien dit asbestvezelhoudend stof veroorzaakt.

Ingeval het niet kan losgeschroefd worden, mag dit enkel door een erkende asbestverwijderaar worden gedemonteerd.

Het is absoluut verboden om dit dak te reinigen met een hogedrukreiniger of met schuurborstels.

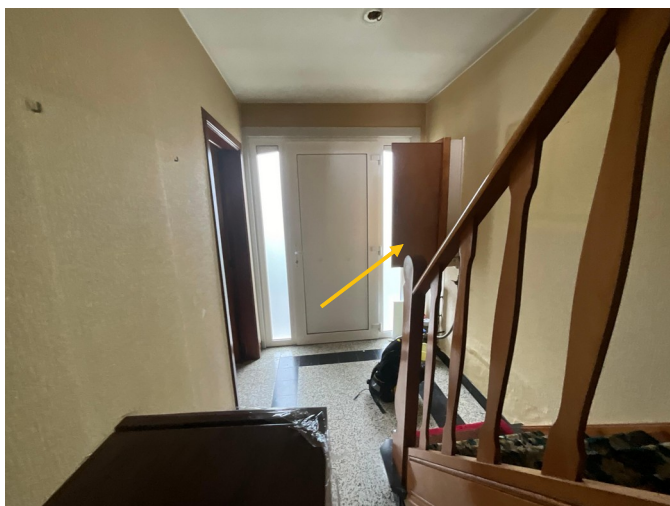
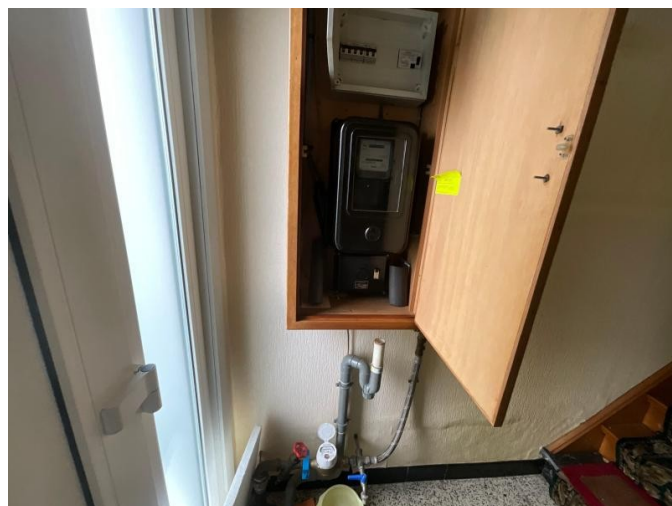
Het asbestmateriaal valt onder de mijlpaal van 2040.

| Eindbeoordeling materiaalrisico | Verhoogd materiaalrisico en/of verhoogde kans op vezelvrijgave |

| Asbestsoort (vezeltype) | Crocidoliet aanwezig |
| Toestand van het materiaal | Licht beschadigd, licht verweerd. Intact calciumsilicaatmateriaal of categorie III 'gebondenheid' |

| Beschrijving | Bakeliet elektriciteitskast / Schakelaars |

- Zorg voor een veilig beheer en verwijder dit asbestmateriaal wanneer het bij werken eenvoudig bereikbaar wordt. Controleer de toestand jaarlijks op wijzigingen.

- Eenvoudige handelingen: mag via doe-het-zelf of door werknemer(s) met opleidingsattest eenvoudige handelingen
Deze toepassing mag enkel door een gecertificeerde elektriker worden verwijderd.

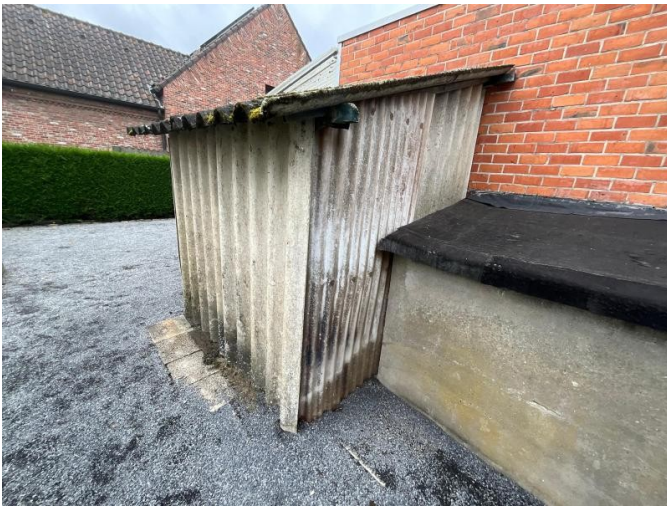
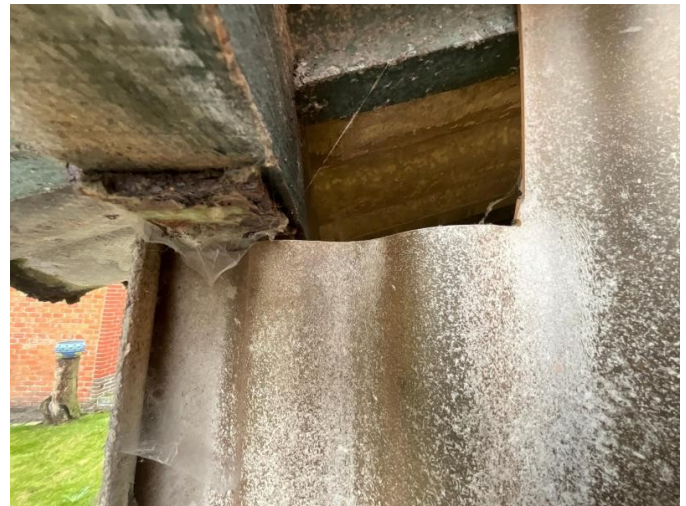
Het asbestmateriaal valt onder de mijlpaal van 2034.

| Eindbeoordeling materiaalrisico | Laag materiaalrisico en/of verlaagde kans op vezelvrijgave |

| Asbestsoort (vezeltype) | Crocidoliet aanwezig |
| Toestand van het materiaal | Licht beschadigd, licht verweerd. Intact calciumsilicaatmateriaal of categorie III 'gebondenheid' |

| Beschrijving | Golfplaten wanden |

- Verwijder dit asbestmateriaal zo snel mogelijk. Volg de toestand goed op.
- Hemelwater dat afspoelt van asbestcement daken of gevels kan asbestdeeltjes bevatten. Gebruik het enkel voor gesloten circuits (bv. spoelen toiletten). Reinig na het vervangen van het dak of de gevel de dakgoten en regenwaterput of -ton om asbesthoudend sediment of slib te verwijderen

- Eenvoudige handelingen: mag via doe-het-zelf of door werknemer(s) met opleidingsattest eenvoudige handelingen
Bij verwijderen: met zorg behandelen. Draag bij voorkeur een beschermend wegwerppak en minstens een mondkapje en handschoenen dragen. Vermijd stofvorming door het asbestmateriaal te bevochtigen of op voorhand te fixeren en gebruik geen mechanische werktuigen zoals slijpschijven en boormachines bij het demonteren aangezien dit asbestvezelhoudend stof veroorzaakt.

Ingeval het niet kan losgeschroefd worden, mag dit enkel door een erkende asbestverwijderaar worden gedemonteerd.

Het is absoluut verboden om dit dak te reinigen met een hogedrukreiniger of met schuurborstels.

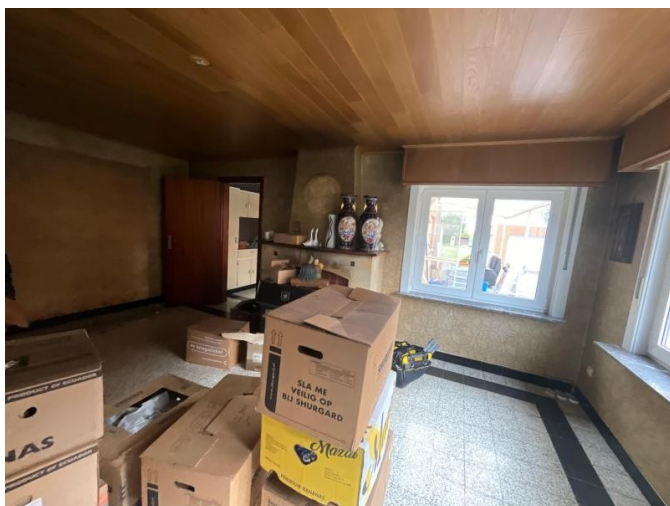
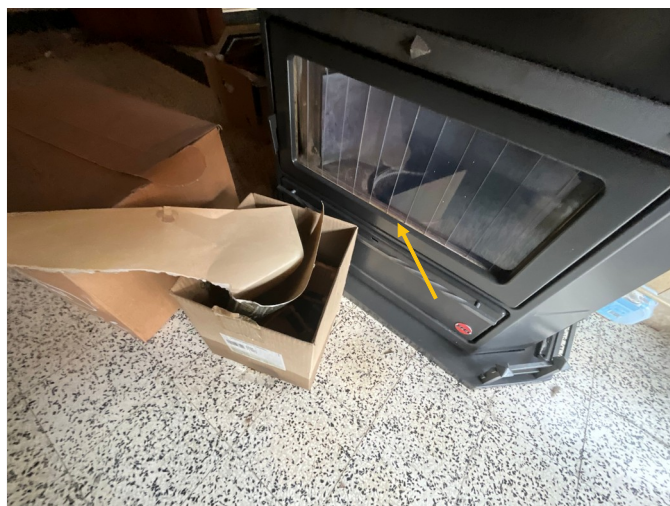
Het asbestmateriaal valt onder de mijlpaal van 2034.

| Eindbeoordeling materiaalrisico | Verhoogd materiaalrisico en/of verhoogde kans op vezelvrijgave |

| Gebondenheid | Categorie 3: niet-hechtgebonden met weinig of geen matrix |
| Asbestsoort (vezeltype) | Alleen chrysotiel |
| Asbestconcentratie | Hoog ($\geq 50\%$) |

| Beschrijving | Kachelkoord |

- Verwijder dit asbestmateriaal zo snel mogelijk. Volg de toestand goed op.

- Eenvoudige handelingen: mag via doe-het-zelf of door werknemer(s) met opleidingsattest eenvoudige handelingen
Indien u dit zelf verwijdert: informeer u op voorhand bij een erkende inzamelaar van asbestafval te brengen aangezien deze asbest toepassing niet naar het recyclagepark mag worden gebracht. De lijst van erkende inzamelaars vindt u terug op de website van www.ovam.vlaanderen.be.
