# Asbestinventarisatetest

Keerstraatje 4, 9950 Lievegem

Attestnummer : 20240218-000021.000

## Niet-asbestveilig

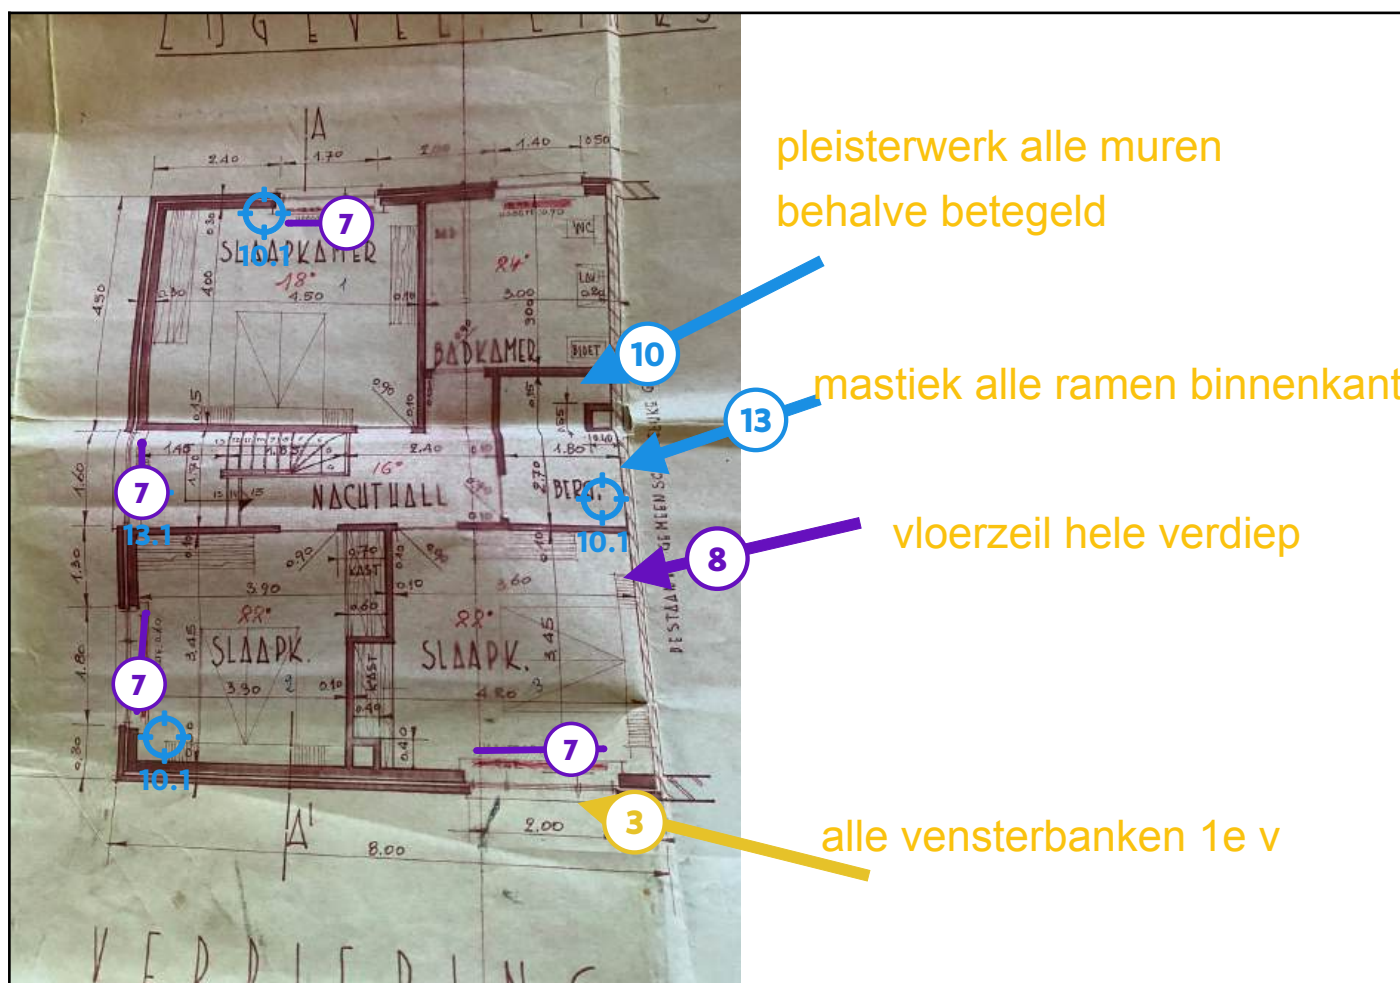
## Plan 1.3: 1ev grondplan

Beschrijving	Type	Actie
3. vensterbanken binnen 1e verdiep	Asbestmateriaal	Zorgvuldig beheren
7. dichtingen radiatoren	Advies	-
8. vloerzeil + lijm 1e verdiep	Advies	-
10. pleisterwerk muren hoofgebouw	Geen asbest	-
10.1 Code: 04/01	Mengmonster	-
13. mastiek alle ramen binnenkant	Geen asbest	-
13.1 Code: 04/04	Mengmonster	-

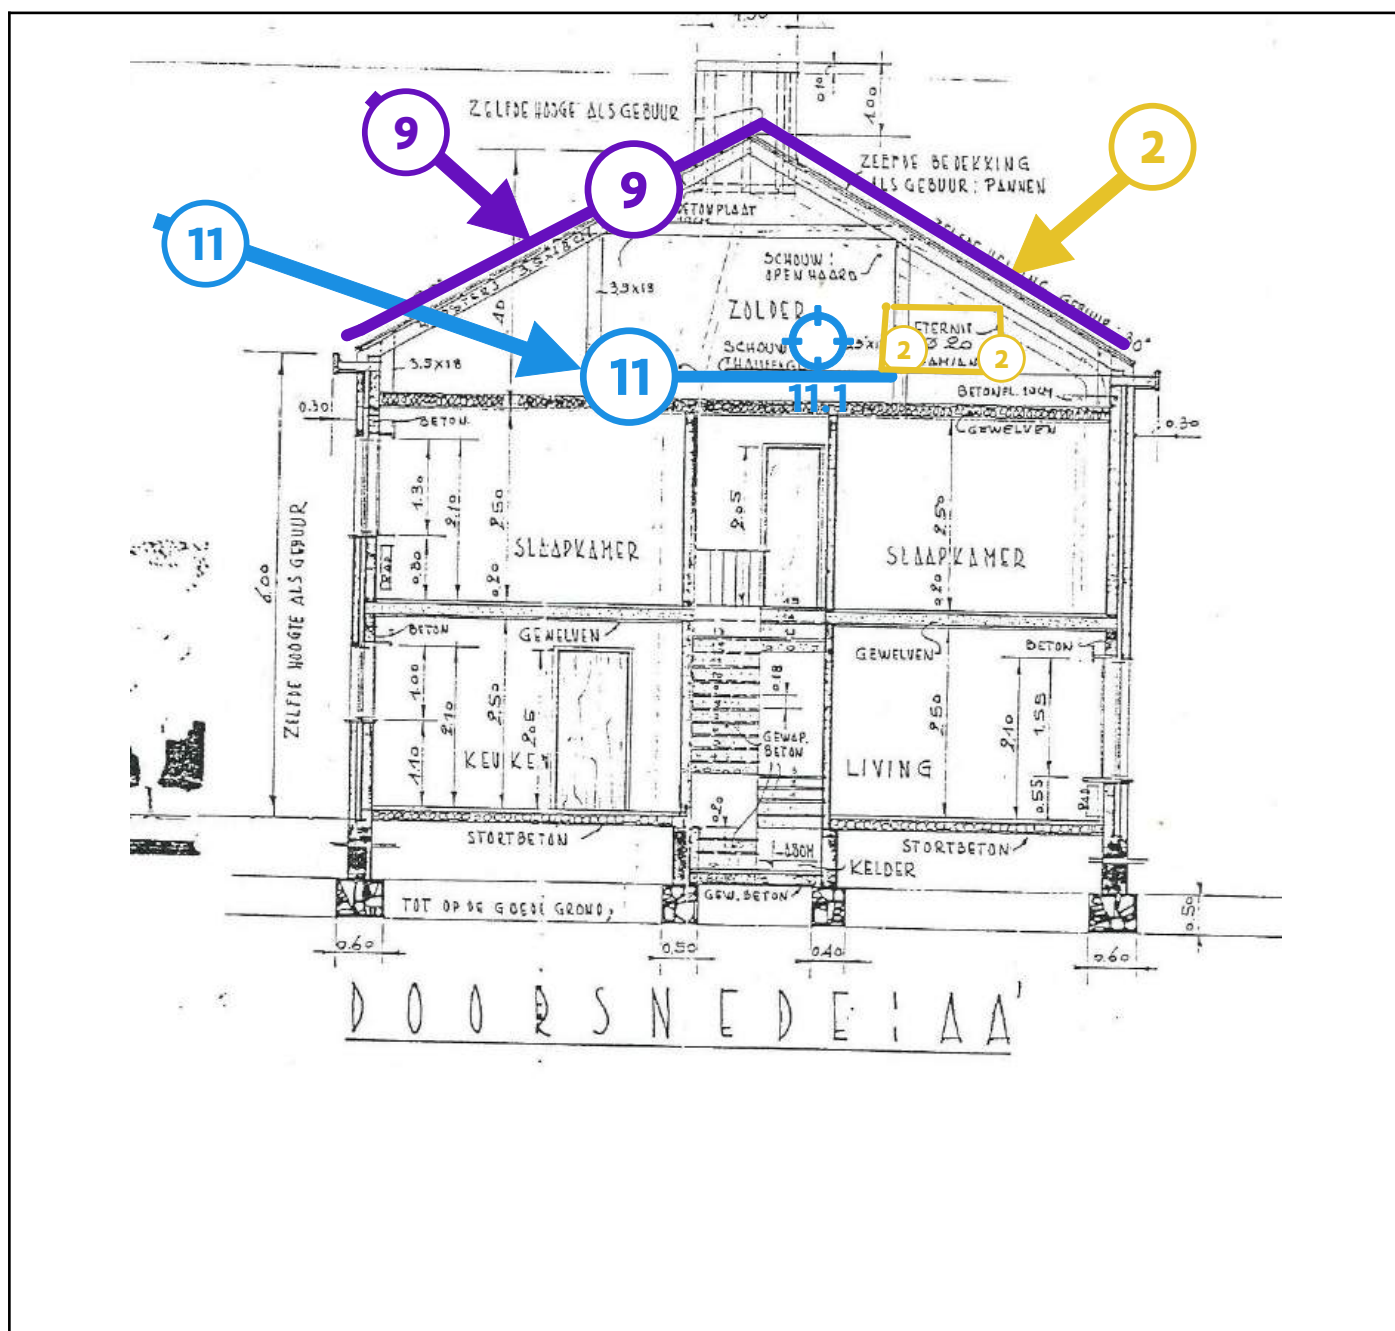
## Plan 1.5: doorsnede

Beschrijving	Type	Actie
2. asbestcement schouw op zolder	Asbestmateriaal	Zorgvuldig beheren
9. kunstleien hoofddak	Advies	-
11. vloerzeil zolder	Geen asbest	-

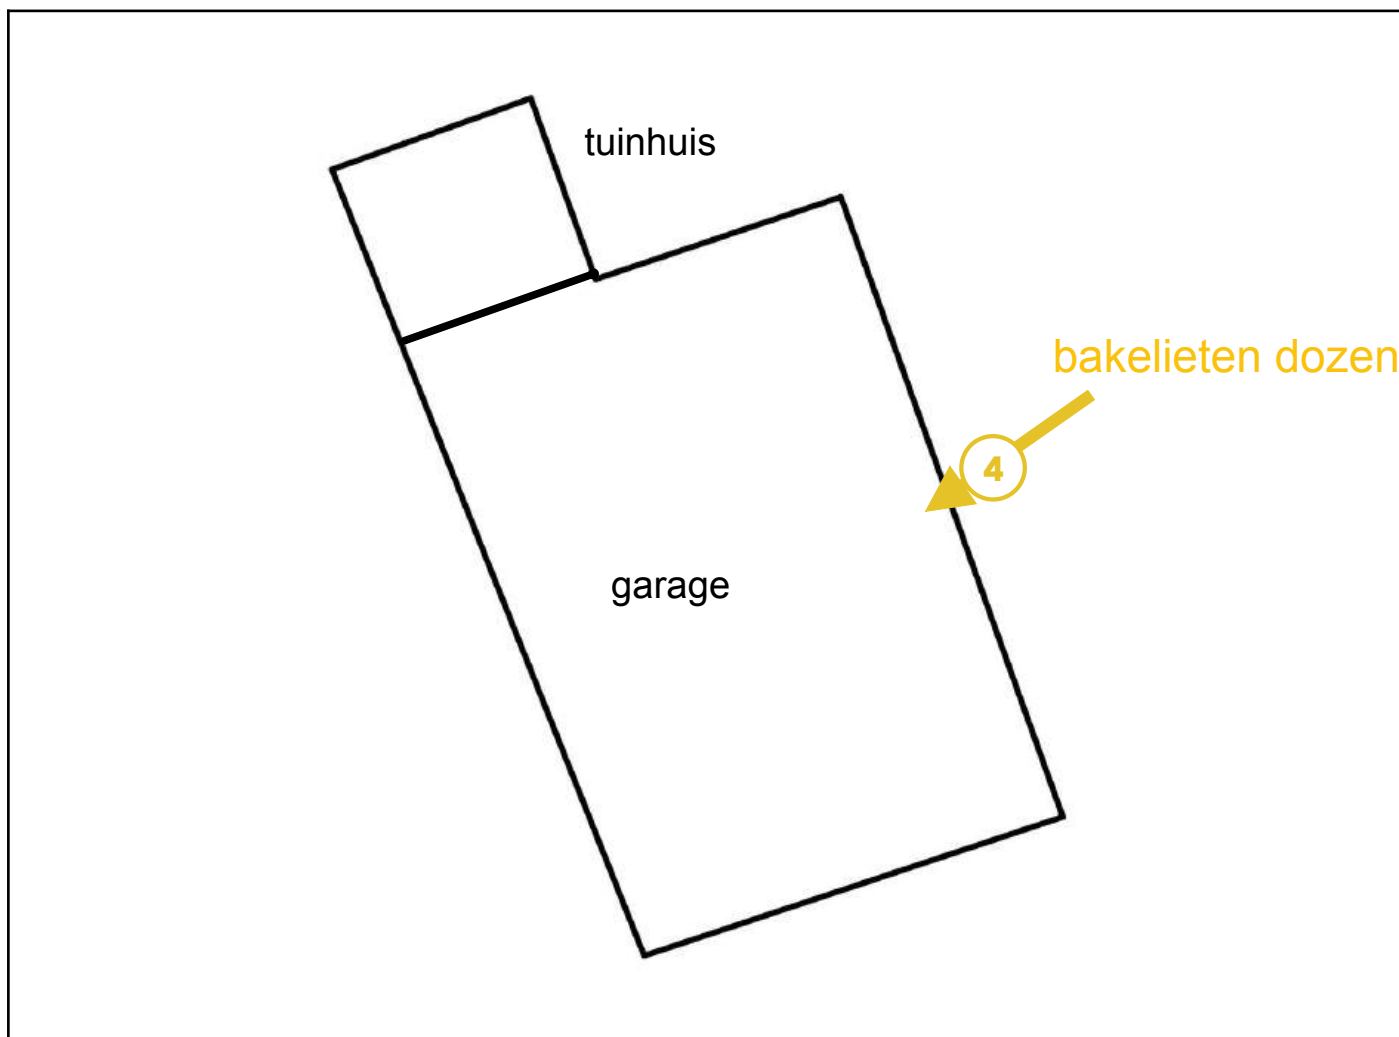
## Plan 2.1: Bijgebouw grondplan

Beschrijving	Type	Actie
4. bakelieten armaturen in garage	Asbestmateriaal	Zorgvuldig beheren

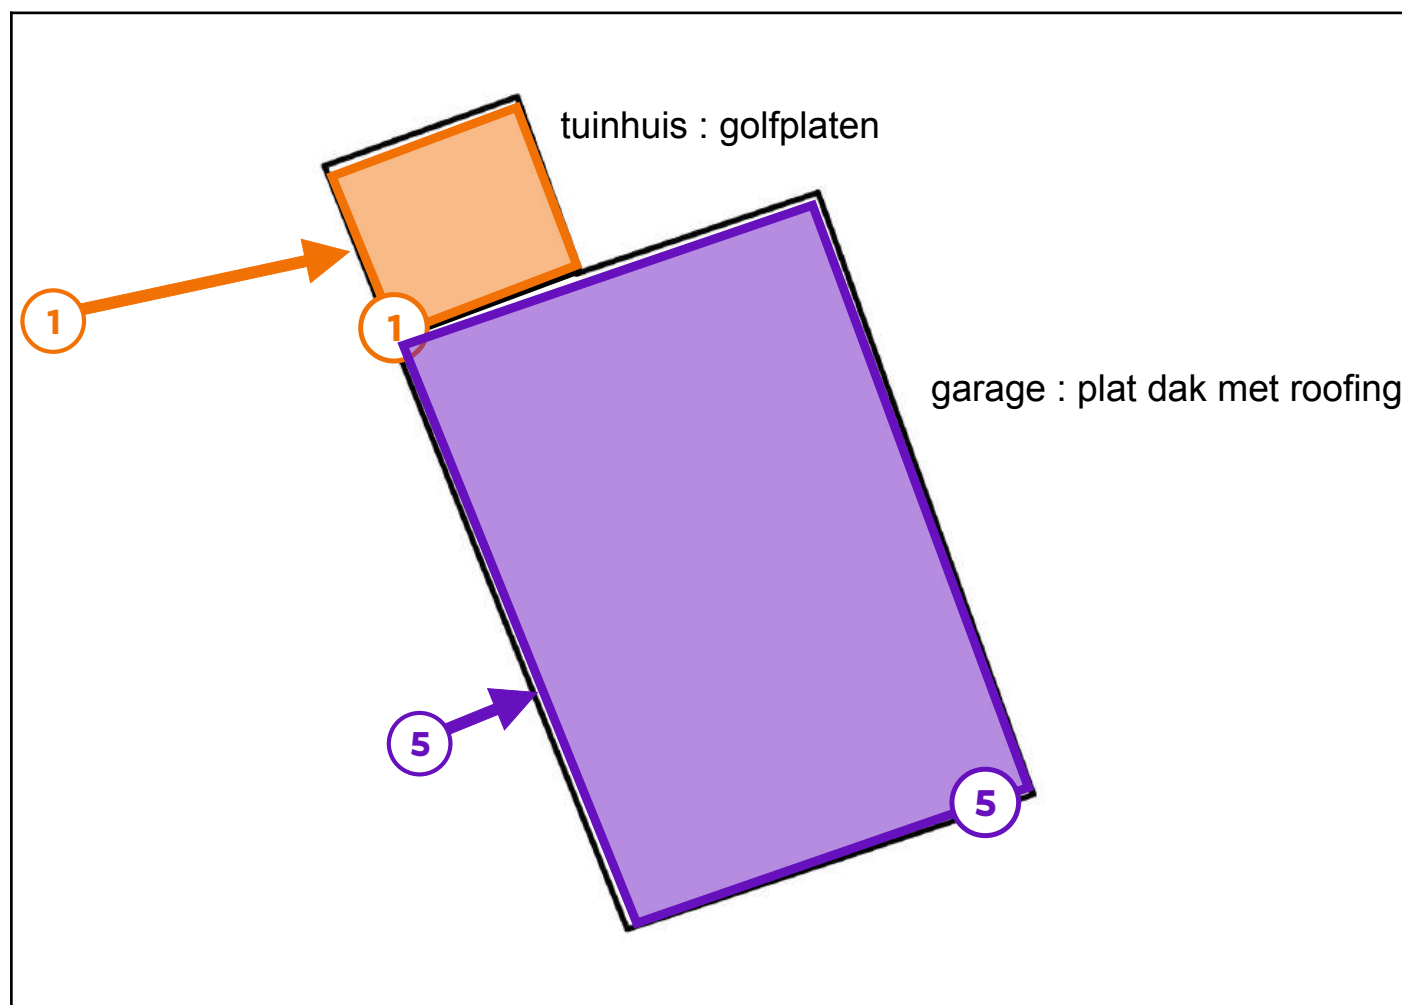
## Plan 2.2: Bijgebouw dakplan

Beschrijving	Type	Actie
1. golfplaten op tuinthuis	Asbestmateriaal	<a href="#">Verwijderen</a>
5. roofing plat dak garage	Advies	-

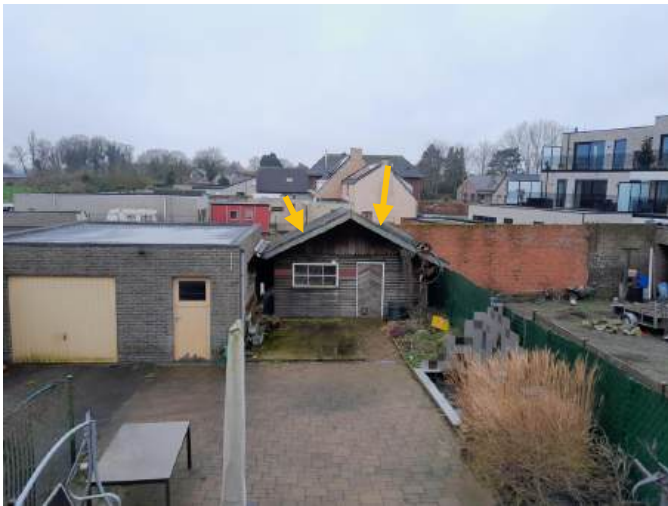
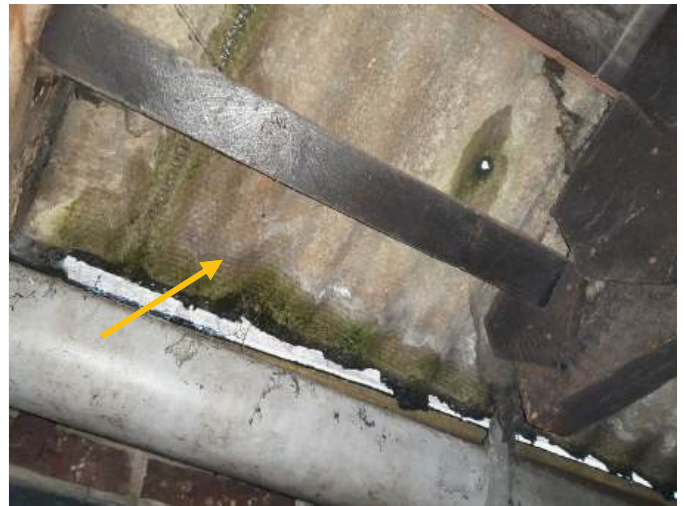
Het asbestmateriaal valt onder de mijlpaal van 2034.

niet boren of slijpen
-----------------------

Eindbeoordeling materiaalrisico	Verhoogd materiaalrisico en/of verhoogde kans op vezelvrijgave
---------------------------------	--

Gebondenheid	Categorie 1: hechtgebonden in oorsprong
Asbestsoort (vezeltype)	Crocidoliet aanwezig
Asbestconcentratie	Laag (< 50%)
Afschermingsgraad van het gehele materiaal	Geheel of deels vrij aan de buitenlucht
Toestand van het materiaal	Matig beschadigd, matig verweerd

Beschrijving	golfplaten op tuinhuis
Omgeving	Buiten
Primaire drager	Schuin dak
Asbestmateriaal	Dak- en gevelbekleding - Golfplaat
Bindmiddel van asbestmateriaal	Cement
Gebondenheid op basis van bindmiddel	Hecht
Hoeveelheid (oppervlakte - aantal)	• 15,00 m <sup>2</sup> - 1 stuk

<b>Totale oppervlakte</b>	15,00 m <sup>2</sup>
<b>Eenvoudig bereikbaar</b>	Ja
<b>Bevestigingswijze</b>	<ul style="list-style-type: none"><li>• Geschroefd</li><li>• Genageld, geniet</li></ul>
<b>Identificatiemethode</b>	Vaststelling zonder monstername
<b>Destructieve handeling voor identificatie</b>	Nee
<b>Opmerking</b>	ouderdom , mosgroei , wafelstructuur

Verwijderen

- Zorg voor een veilig beheer en verwijder dit asbestmateriaal wanneer het bij werken eenvoudig bereikbaar wordt. Controleer de toestand jaarlijks op wijzigingen.
- Hemelwater dat afspoelt van asbestcement daken of gevels kan asbestdeeltjes bevatten. Gebruik het enkel voor gesloten circuits (bv. spoelen toiletten). Reinig na het vervangen van het dak of de gevel de dakgoten en regenwaterput of -ton om asbesthoudend sediment of slib te verwijderen

- Eenvoudige handelingen: mag via doe-het-zelf of door werknemer(s) met opleidingsattest eenvoudige handelingen voorzichtig losmaken en correct verwijderen, gebruik asbestverwijderingskit van de gemeente

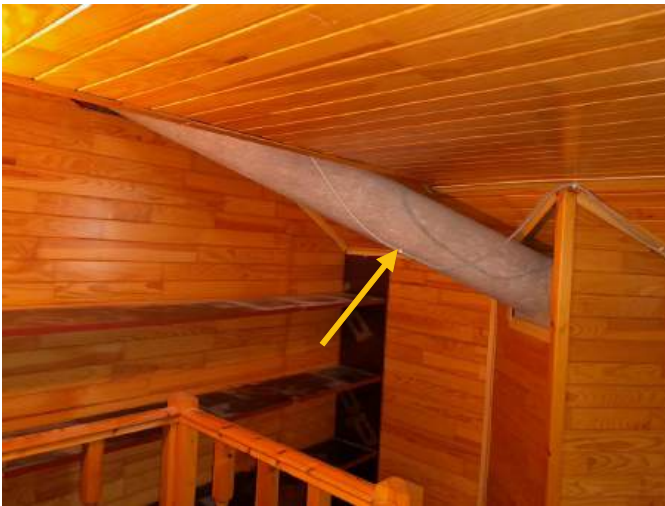
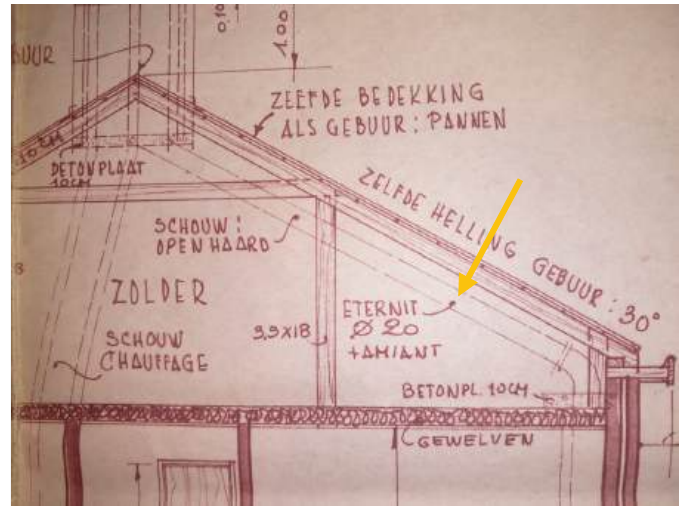
Het asbestmateriaal valt onder de mijlpaal van 2040.

Eindbeoordeling materiaalrisico	Laag materiaalrisico en/of verlaagde kans op vezelvrijgave
---------------------------------	--

Gebondenheid	Categorie 1: hechtgebonden in oorsprong
Asbestsoort (vezeltype)	Crocidoliet aanwezig
Asbestconcentratie	Laag (< 50%)
Afschermingsgraad van het gehele materiaal	Geheel of deels (ook) vrij aan de binnenlucht
Toestand van het materiaal	Onbeschadigd, niet verweerd

Beschrijving	asbestcement schouw op zolder
Omgeving	Binnen
Primaire drager	HVAC infrastructuur en uitrusting
Asbestmateriaal	Rookgaskanaal
Bindmiddel van asbestmateriaal	Cement
Gebondenheid op basis van bindmiddel	Hecht
Hoeveelheid (lengte - omtrek - dikte - aantal)	<ul style="list-style-type: none"><li>• 6,00 m - 20,00 cm - 0,50 cm - 1 stuk</li></ul>
Totaal volume	0,006 m <sup>3</sup>

Zorgvuldig beheren

- Zorg voor een veilig beheer en verwijder dit asbestmateriaal wanneer het bij werken eenvoudig bereikbaar wordt. Controleer de toestand jaarlijks op wijzigingen.

- Eenvoudige handelingen: enkel door erkend asbestverwijderaar voorzichtig losmaken en correct afvoeren, geen slijpwerkzaamheden

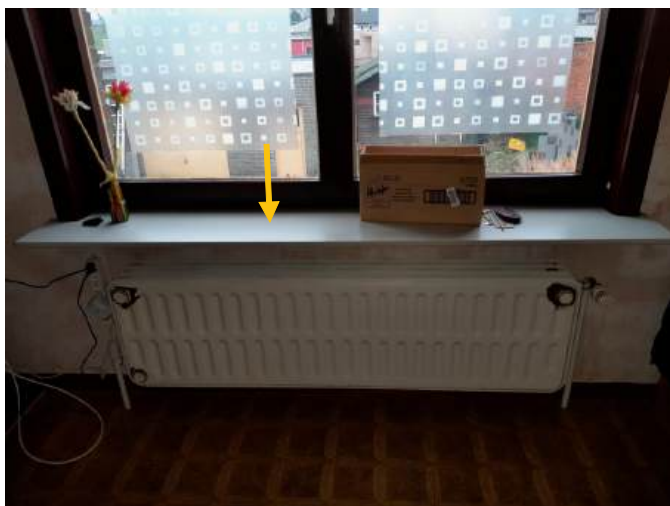
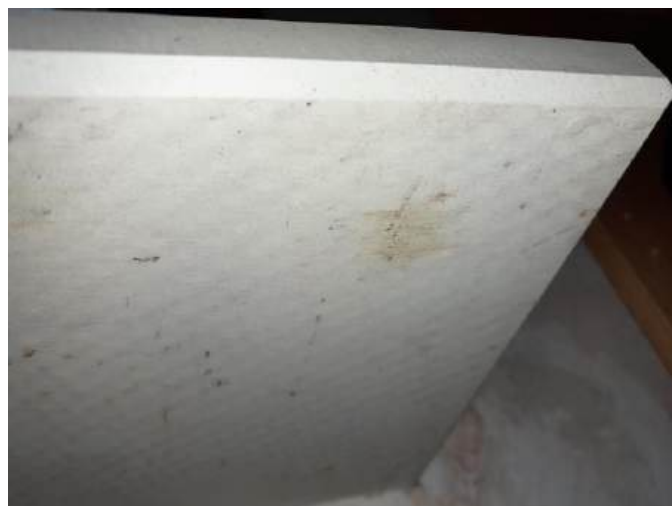
Het asbestmateriaal valt onder de mijlpaal van 2040.

Eindbeoordeling materiaalrisico	Zeer laag materiaalrisico en/of zeer lage kans op vezelvrijgave
---------------------------------	---

Gebondenheid	Categorie 1: hechtgebonden in oorsprong
Asbestsoort (vezeltype)	Alleen chrysotiel
Asbestconcentratie	Laag (< 50%)
Afschermingsgraad van het gehele materiaal	Geheel of deels (ook) vrij aan de binnenlucht
Toestand van het materiaal	Onbeschadigd, niet verweerd

Beschrijving	vensterbanken binnen 1e verdiep
Omgeving	Binnen
Primaire drager	Wandopening verticaal (raam, deur, ...)
Asbestmateriaal	Plaat, paneel, tablet - Type Massal
Bindmiddel van asbestmateriaal	Cement
Gebondenheid op basis van bindmiddel	Hecht
Hoeveelheid (oppervlakte - dikte - aantal)	• 2,00 m <sup>2</sup> - 2,00 cm - 1 stuk
Totaal volume	0,04 m <sup>3</sup>

<b>Eenvoudig bereikbaar</b>	Ja
<b>Bevestigingswijze</b>	<ul style="list-style-type: none"> <li>• Geklemd</li> <li>• Verlijmd, ingegoten, versmeerd</li> </ul>
<b>Identificatiemethode</b>	Vaststelling zonder monstername
<b>Destructieve handeling voor identificatie</b>	Nee
<b>Opmerking</b>	betreft de vensterbanken op het 1e verdiep , de vensterbanken op het gelijkvloers zijn in natuursteen.

Zorgvuldig beheren

- Zorg voor een veilig beheer en verwijder dit asbestmateriaal wanneer het bij werken eenvoudig bereikbaar wordt. Controleer de toestand jaarlijks op wijzigingen.

- Eenvoudige handelingen: enkel door erkend asbestverwijderaar bij demontage ramen, kan deze toepassing eveneens verwijderd worden, doch zonder slijpwerken.

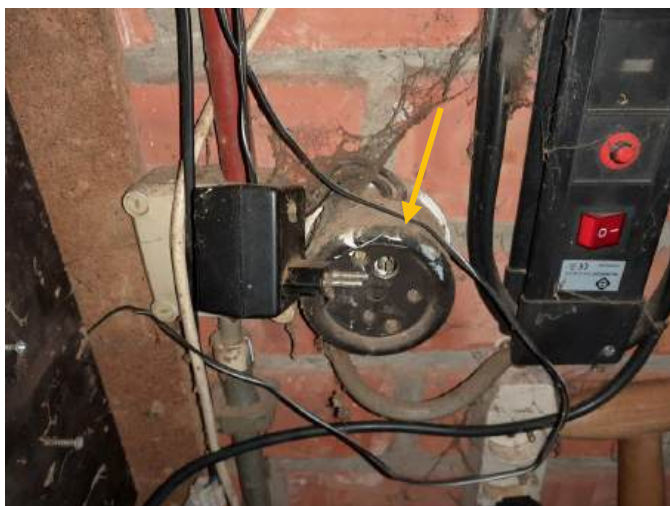
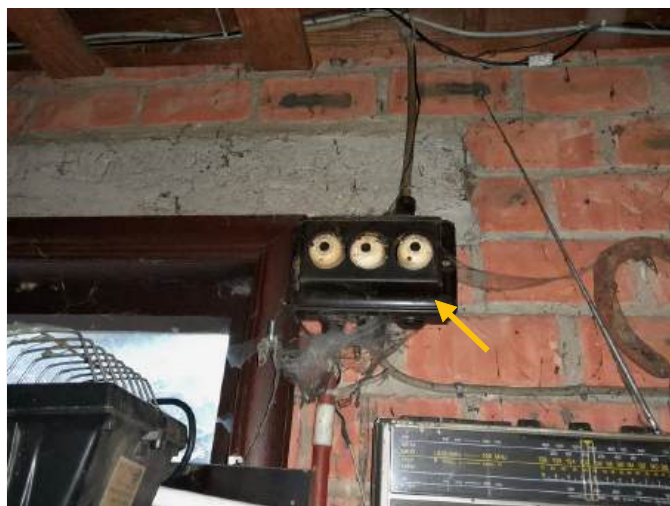
Het asbestmateriaal valt onder de mijlpaal van 2040.

Eindbeoordeling materiaalrisico	Laag materiaalrisico en/of verlaagde kans op vezelvrijgave
---------------------------------	--

Gebondenheid	Categorie 1: hechtgebonden in oorsprong
Asbestsoort (vezeltype)	Crocidoliet aanwezig
Asbestconcentratie	Laag (< 50%)
Afschermingsgraad van het gehele materiaal	Geheel of deels (ook) vrij aan de binnenlucht
Toestand van het materiaal	Onbeschadigd, niet verweerd

Beschrijving	bakelieten armaturen in garage
Omgeving	Binnen
Primaire drager	Communicatie en elektrische infrastructuur en uitrusting
Asbestmateriaal	Plaat, paneel, tablet - Type Bakeliet
Bindmiddel van asbestmateriaal	Kunststof of -hars
Gebondenheid op basis van bindmiddel	Hecht
Hoeveelheid (oppervlakte - dikte - aantal)	• 1,00 m <sup>2</sup> - 0,50 cm - 1 stuk
Totaal volume	0,005 m <sup>3</sup>

Zorgvuldig beheren

- Zorg voor een veilig beheer en verwijder dit asbestmateriaal wanneer het bij werken eenvoudig bereikbaar wordt. Controleer de toestand jaarlijks op wijzigingen.

- Eenvoudige handelingen: mag via doe-het-zelf of door werknemer(s) met opleidingsattest eenvoudige handelingen eenvoudig los te maken zonder breken en correct afvoeren

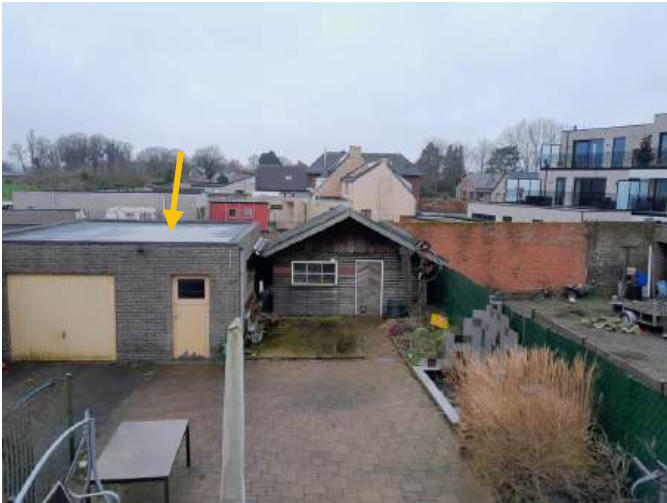
vlgs bewijsstuk volledige renovatie in 2004

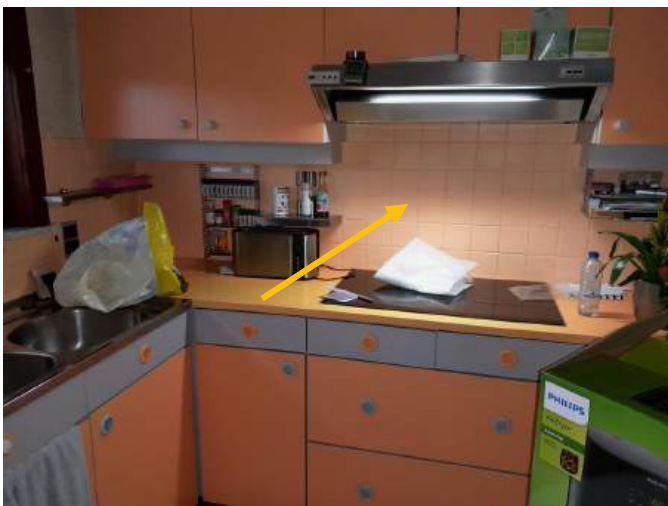
betreft de tegelijm waarmee de muurtegels zijn bevestigd, deze is mogelijk asbesthoudend , de tegels zijn in goede staat , staalname is momenteel niet mogelijk. Staalname aangewezen bij verwijdering van de tegels.

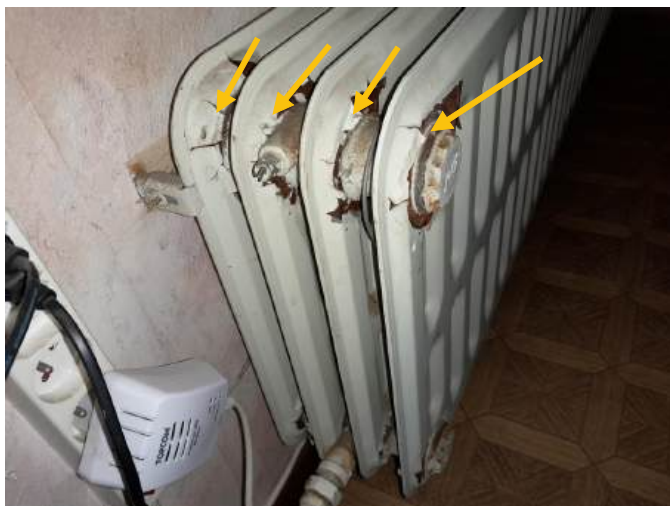
betreft de oude modellen paneelradiatoren. De dichtingen rond de aansluitingen en de verschillende verschillende panelen kan asbest bevatten. staalname niet mogelijk zonder demontage. Aandachtspunt bij demontage van deze radiatoren.

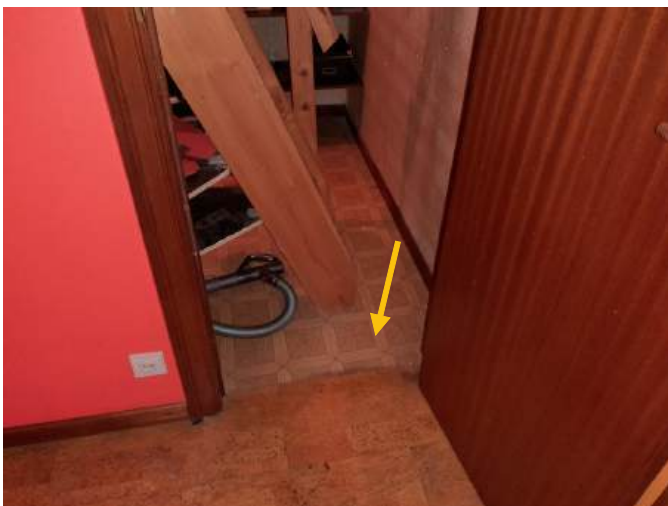
Het vloerzeil op het eerste verdiep , dat gedeeltelijk bedekt is door andere vloerbekleding (kruk, laminaat) , maar waarschijnlijk op het hele 1e verdiep aanwezig is , ligt vastgelijmd op de vloer. Zowel vloerzeilen als de lijm kunnen mogelijk asbest bevatten. We kunnen zonder beschadiging geen staalname doen. Het vloerzeil zelf en de onderliggende lijm dient bemonsterd te worden bij planning van losbikken en verwijdering.

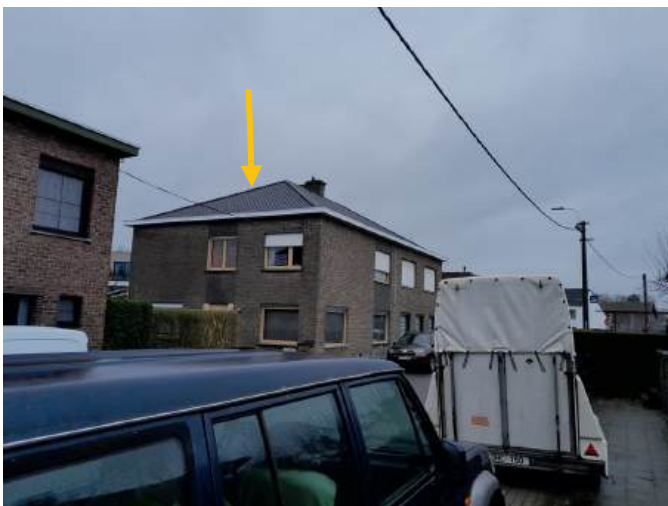
leien en onderdak vervangen vlgs bewijsstuk in 2018

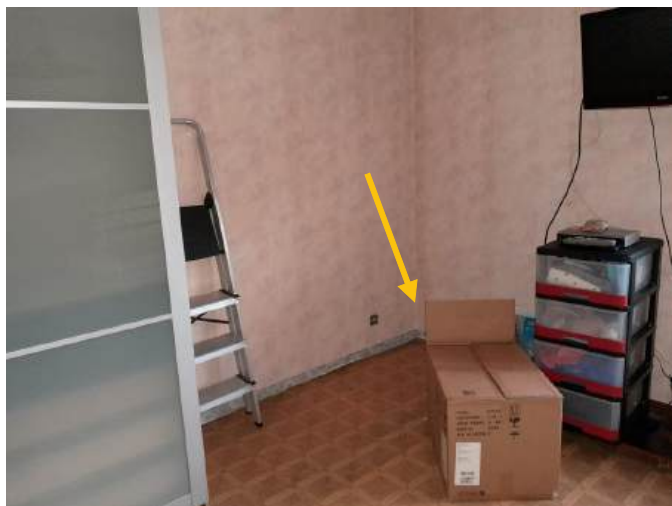
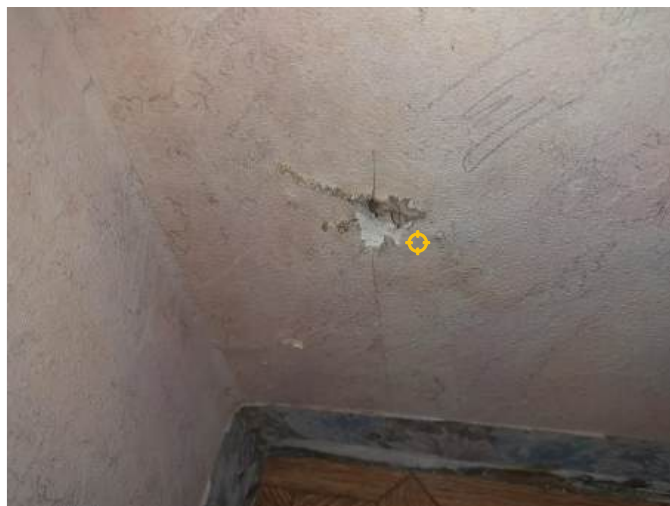
Geen asbest

#	Type	Referentie	Resultaat
10.1	Mengmonster	04/01	Geen asbest

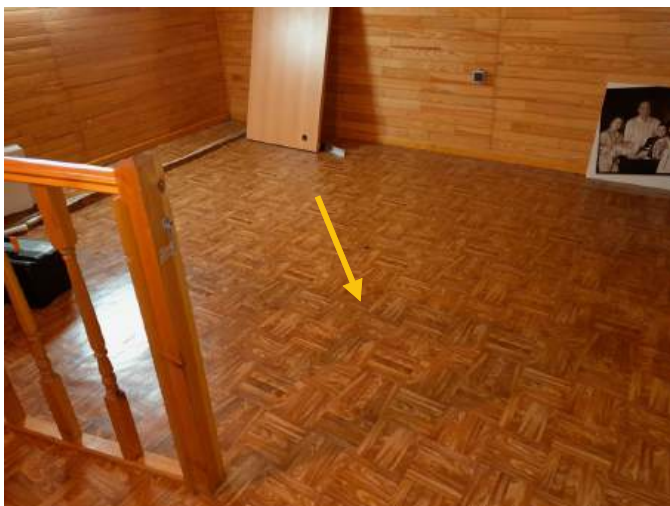
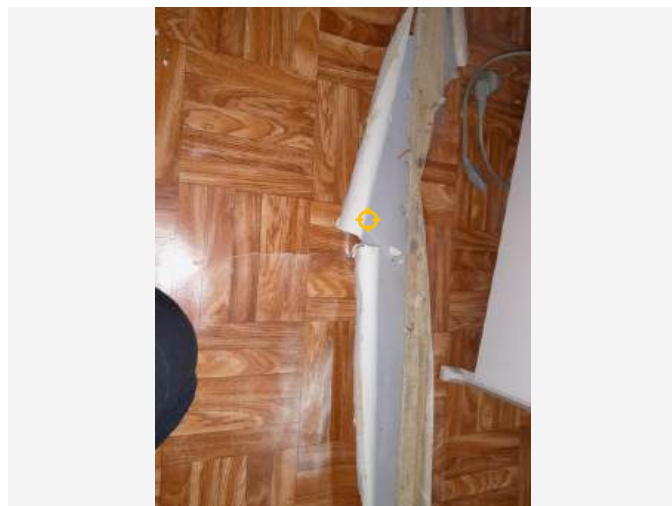
## Fiche 11: vloerzeil zolder

Geen asbest

#	Type	Referentie	Resultaat
11.1	Puntmonster	04/03	Geen asbest

<b>Gebondenheid op basis van bindmiddel</b>	Niet-hechtgebonden
<b>Hoeveelheid (oppervlakte - aantal)</b>	• 20,00 m <sup>2</sup> - 1 stuk
<b>Totale oppervlakte</b>	20,00 m <sup>2</sup>
<b>Identificatiemethode</b>	Vaststelling met monsternamen
<b>Destructieve handeling voor identificatie</b>	Nee
<b>Opmerking</b>	betreft het vloerzeil op de zolder , deze ligt los , behalve witte lijmresten thv de randen

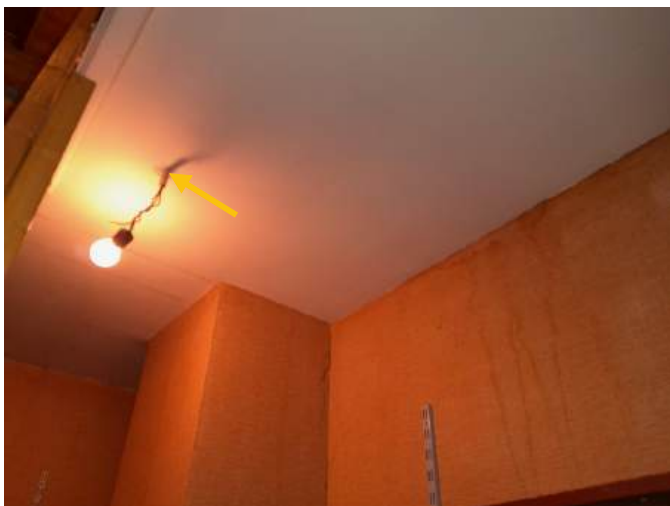
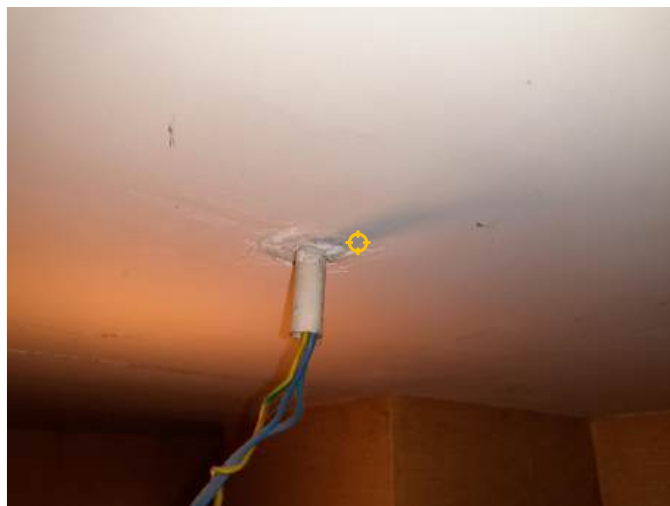
Geen asbest

#	Type	Referentie	Resultaat
12.1	Mengmonster	04/02	Geen asbest

<b>Bindmiddel van materiaal</b>	Gips - kalk
<b>Gebondenheid op basis van bindmiddel</b>	Niet-hechtgebonden
<b>Hoeveelheid (oppervlakte - dikte - aantal)</b>	• 100,00 m <sup>2</sup> - 1,00 cm - 1 stuk
<b>Totaal volume</b>	1,00 m <sup>3</sup>
<b>Identificatiemethode</b>	Vaststelling met monstername
<b>Destructieve handeling voor identificatie</b>	Nee
<b>Opmerking</b>	veel plafonds , zeker op het gelijkvloers , zijn bedekt met een houten of spanplafond. Gelieve er rekening mee te houden dat ook onder deze nieuwe constructies , het oude pleisterwerk aanwezig is.

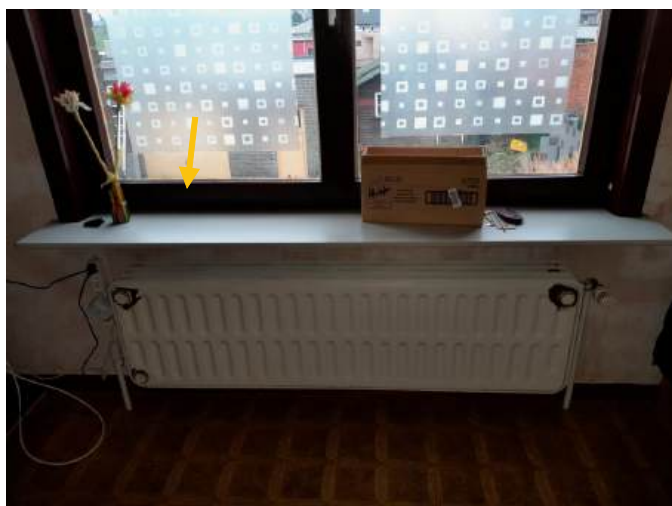
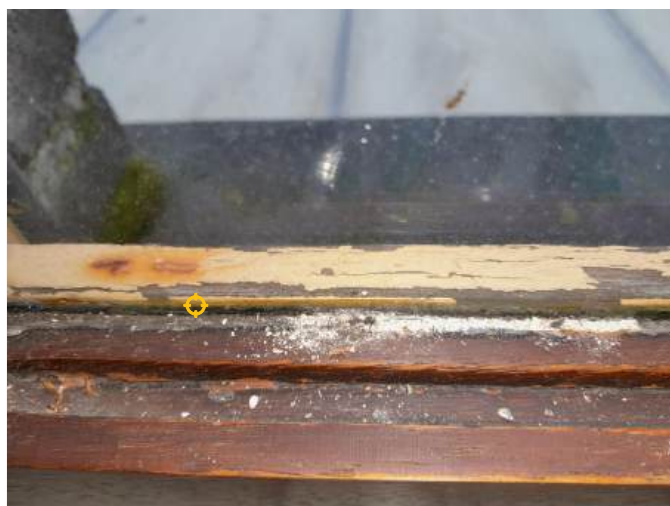
Geen asbest

#	Type	Referentie	Resultaat
13.1	Mengmonster	04/04	Geen asbest
