Asbestinventarisatetest

Singel 22, 9940 Evergem

Attestnummer : 20240712-000005.000

Uitgegeven op : 12.07.2024

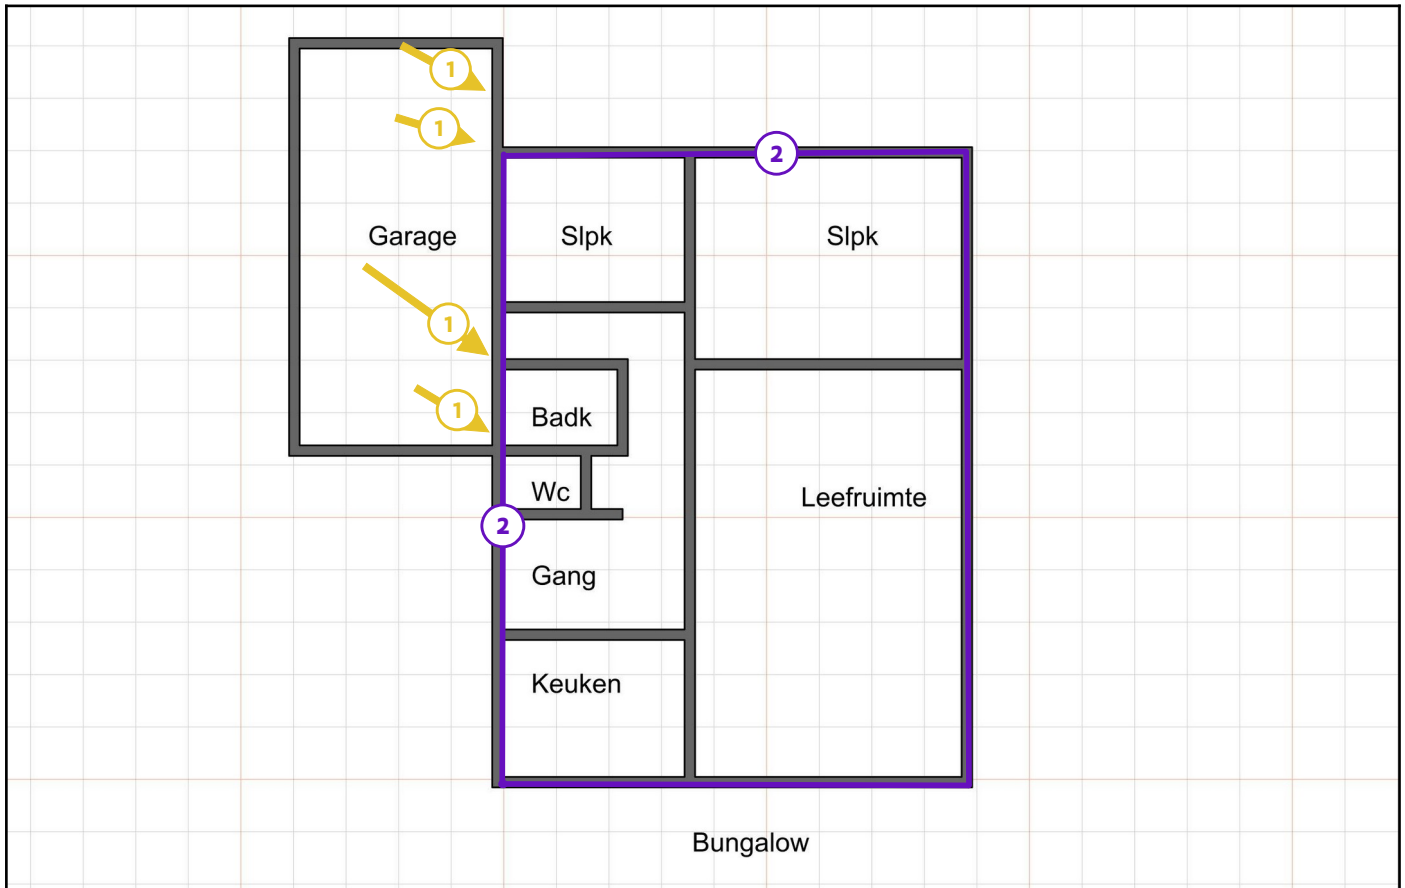
Plan 1.2: Schema woning

Beschrijving	Type	Actie
1. Uitrusting: Bakeliet elektriciteitskast + schakelaars	Asbestmateriaal	Zorgvuldig beheren
2. Plafonds: gipskarton beplating /lambrisering	Advies	-

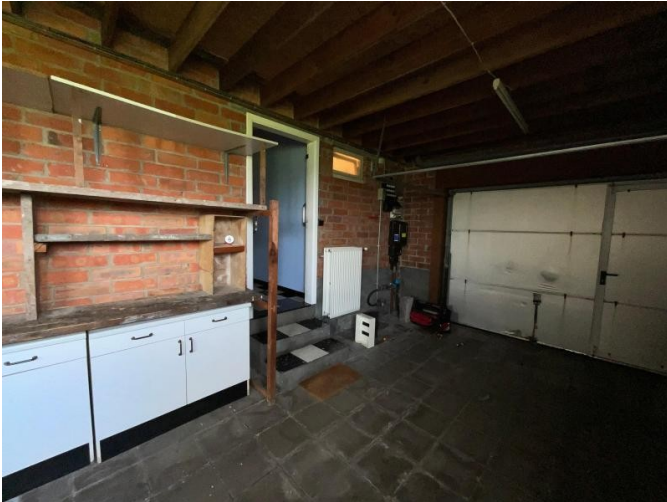
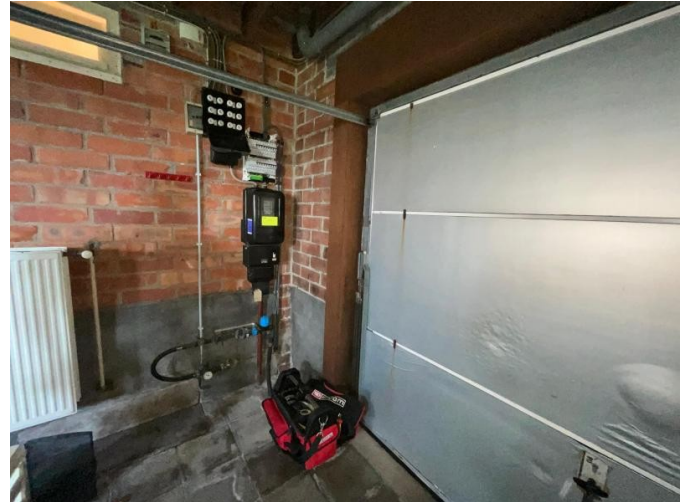
Fiche 1: Uitrusting: Bakeliet elektriciteitskast + schakelaars

Asbestmateriaal

Het asbestmateriaal valt onder de mijlpaal van 2040.

Eindbeoordeling materiaalrisico	Zeer laag materiaalrisico en/of zeer lage kans op vezelvrijgave
---------------------------------	---

Gebondenheid	Categorie 1: hechtgebonden in oorsprong
Asbestsoort (vezeltype)	Crocidoliet aanwezig
Asbestconcentratie	Laag (< 50%)
Afschermingsgraad van het gehele materiaal	Stootvaste afscherming of omkasting
Toestand van het materiaal	Onbeschadigd, niet verweerd

- Zorg voor een veilig beheer en verwijder dit asbestmateriaal wanneer het bij werken eenvoudig bereikbaar wordt. Controleer de toestand jaarlijks op wijzigingen.

- Eenvoudige handelingen: mag via doe-het-zelf of door werknemer(s) met opleidingsattest eenvoudige handelingen
Deze toepassing mag enkel door een gecertificeerde elektriker worden verwijderd.

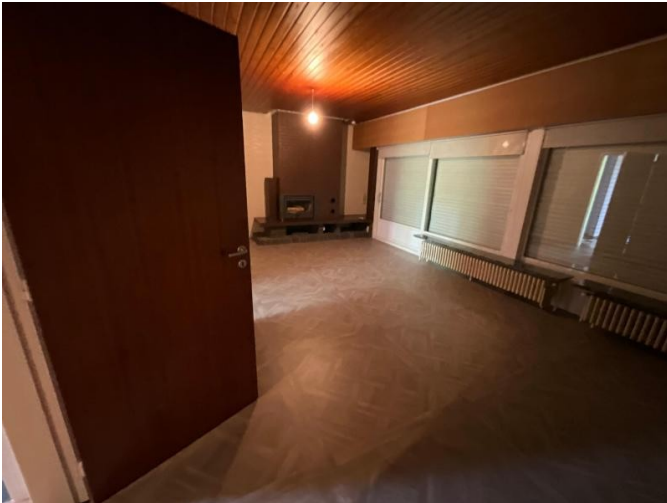
Verschillende plafonds bestaan uit gipskartonbeplating. Binnen het kader van een niet-destructief onderzoek konden de achterliggende lagen niet worden geanalyseerd. Enkel door deze te verwijderen of door een destructief onderzoek kunnen de achterliggende lagen geanalyseerd worden. Bij vernieuwing van deze binnenschil wordt aanbevolen om nieuw monstername te laten nemen.

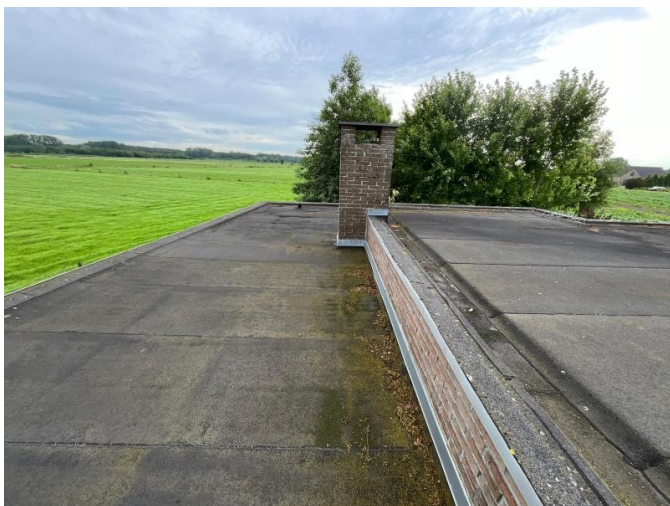
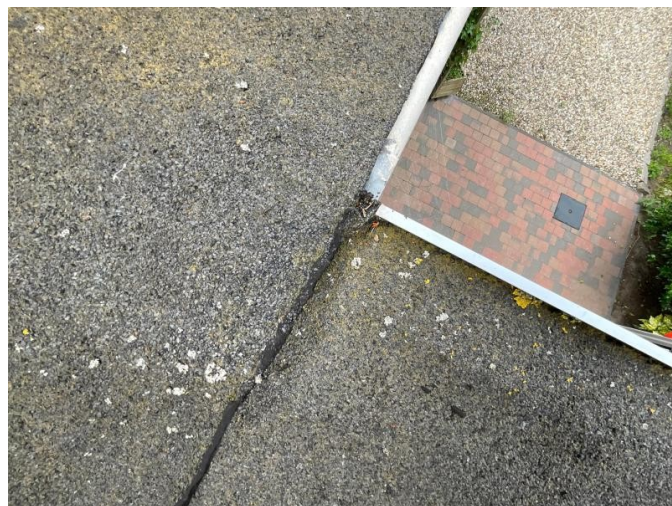
Fiche 3: Dak: roofing Huis

Geen asbest

#	Type	Referentie	Resultaat
3.1	Puntmonster	006-H	Geen asbest

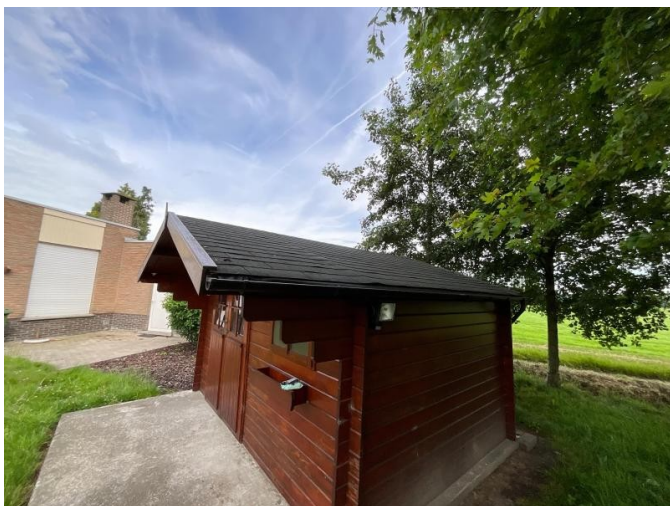
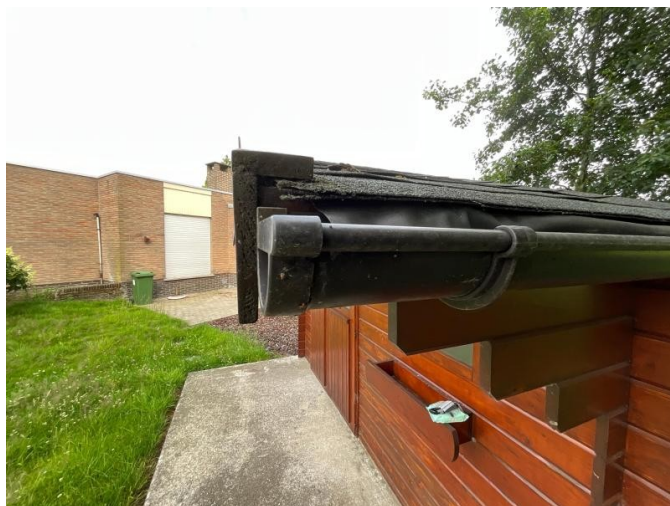
Fiche 4: Dak: roofing tuinhuisje

Geen asbest

#	Type	Referentie	Resultaat
4.1	Puntmonster	006-T	Geen asbest

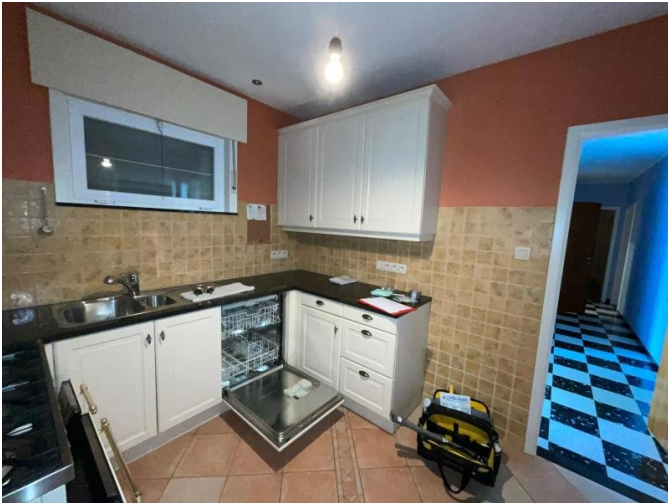
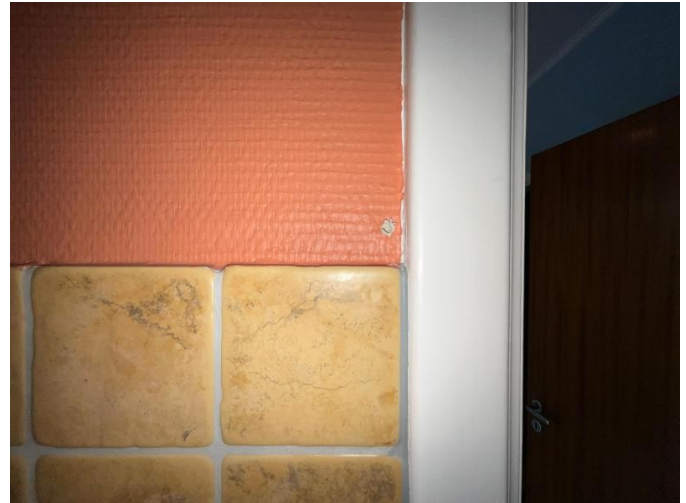
Fiche 5: Wanden: pleisterwerk.

Geen asbest

#	Type	Referentie	Resultaat
5.1	Mengmonster	001	Geen asbest
