Asbestinventarisatetest

Mithremstraat 31, 9940 Evergem

Attestnummer : 20260218-000407.000

Uitgegeven op : 18.02.2026

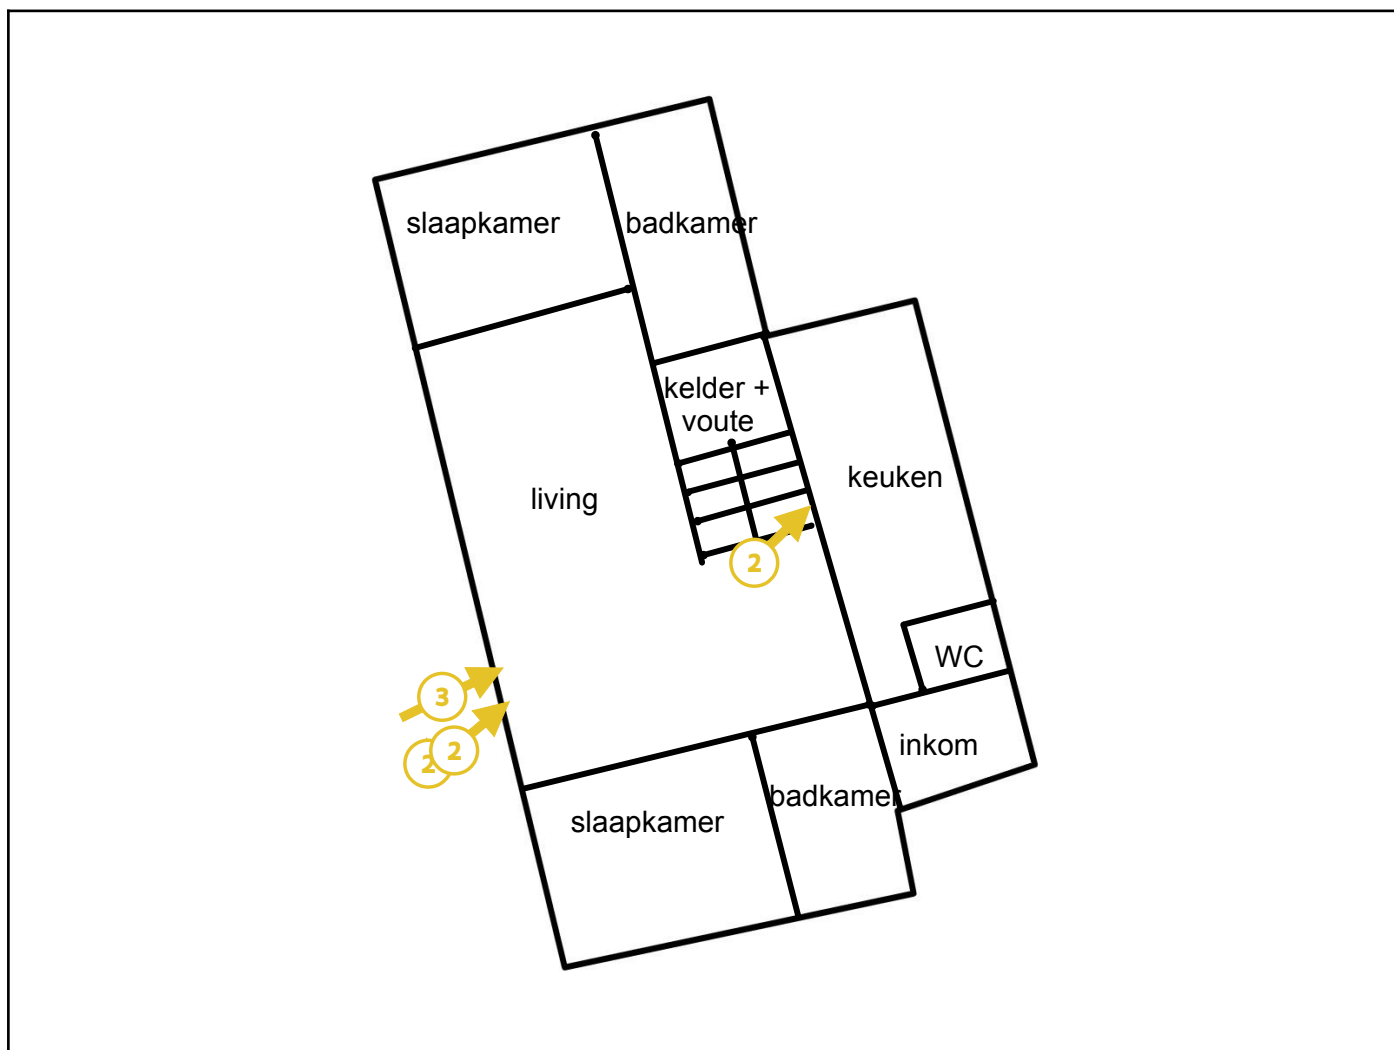
Plan 1.2: Grondplan

Beschrijving	Type	Actie
2. Bakeliet schakelkast	Asbestmateriaal	Zorgvuldig beheren
3. Elektrische meter	Asbestmateriaal	Zorgvuldig beheren

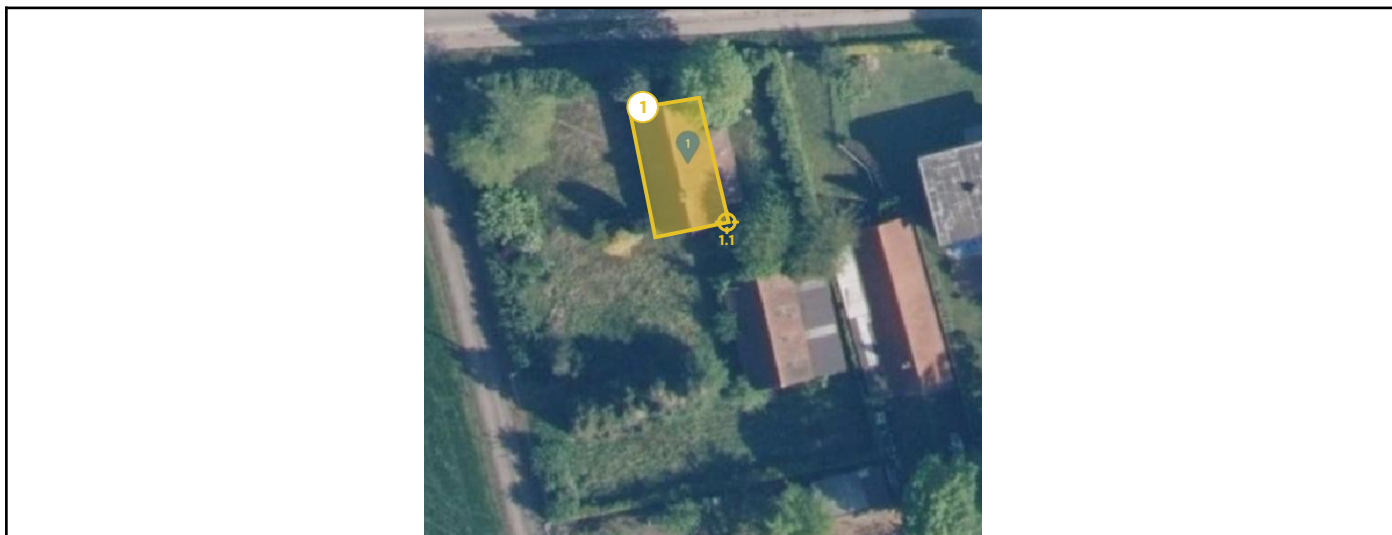
Plan 1.6: Dakenplan

Beschrijving	Type	Actie
1. Onderdak type Menuiserie_Woning oude gedeelte	Asbestmateriaal	Zorgvuldig beheren
1.1 Code: MN 04	Puntmonster	-

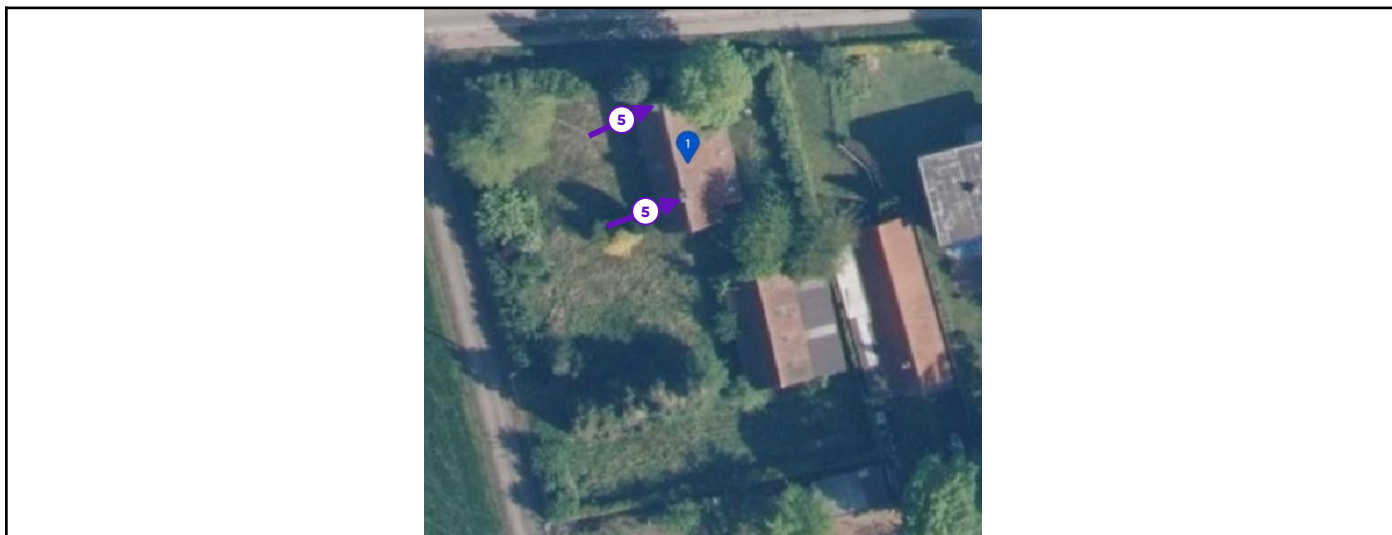
Plan 1.9: Dakenplan

Beschrijving	Type	Actie
5. Schouw	Beperking	-

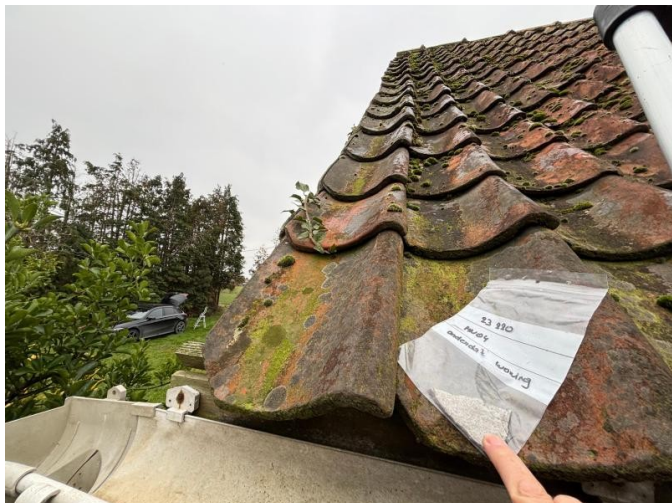
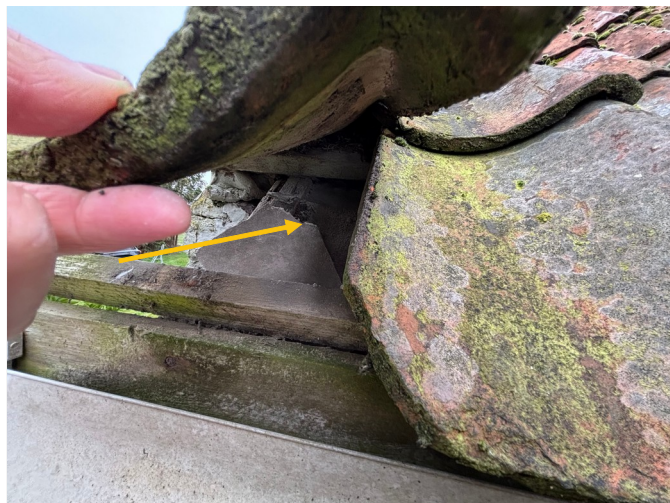
Het asbestmateriaal valt onder de mijlpaal van 2040.

Eindbeoordeling materiaalrisico	Laag materiaalrisico en/of verlaagde kans op vezelvrijgave
---------------------------------	--

Gebondenheid	Categorie 1: hechtgebonden in oorsprong
Asbestsoort (vezeltype)	Alleen chrysotiel
Asbestconcentratie	Laag (< 50%)
Afschermingsgraad van het gehele materiaal	Geheel of deels (ook) vrij aan de binnenlucht
Toestand van het materiaal	Licht beschadigd, licht verweerd. Intact calciumsilicaatmateriaal of categorie III 'gebondenheid'

#	Type	Referentie	Resultaat
1.1	Puntmonster	MN 04	Chrysotiel

Beschrijving	Onderdak type Menuiserie_Woning oude gedeelte
Omgeving	Binnen
Primaire drager	Schuin dak
Asbestmateriaal	Plaat, paneel, tablet - Type Menuiserie
Bindmiddel van asbestmateriaal	Cement
Gebondenheid op basis van bindmiddel	Hecht
Hoeveelheid (oppervlakte - dikte - aantal)	<ul style="list-style-type: none">• 140,00 m² - 0,50 cm - 1 stuk
Totaal volume	0,70 m ³
Eenvoudig bereikbaar	Ja
Bevestigingswijze	<ul style="list-style-type: none">• Geschroefd• Genageld, geniet
Identificatiemethode	Een monstername door de asbestdeskundige met laboanalyse door een asbestlabo.
Destructieve handeling voor identificatie	Nee
Opmerking	De hoeveelheid is een zo nauwkeurig mogelijke opmeting. Hieraan kunnen evenwel geen rechten worden ontleend.

- Zorg voor een veilig beheer. Vermijd het beschadigen van het asbestmateriaal. Controleer de toestand jaarlijks op wijzigingen.

- Eenvoudige handelingen: mag via doe-het-zelf of door werknemer(s) met opleidingsattest eenvoudige handelingen
Deze toepassing kan door een aannemer die over een opleidingsattest eenvoudige handelingen beschikt of door een particulier (doe-het-zelf), verwijderd worden indien er geen verhoogd risico op vrijgave van asbestvezels (max. concentratie 0,01 vezels/cm³ - CODEX Art. VI.3-54) ontstaat en de toepassing voorafgaand wordt gefixeerd/bevochtigd; de individuele elementen zonder machinale werktuigen (boormachine, slijpschijf, hogedrukreiniger,...) en zonder breken of gooien een voor een losgemaakt worden; en ten slotte dubbel en luchtdicht verpakt weggevoerd worden naar een erkend afvalpunt (recyclagepark).

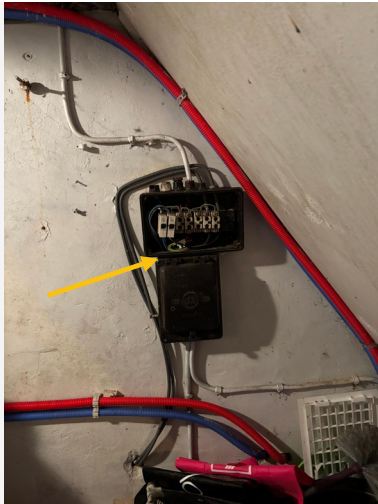
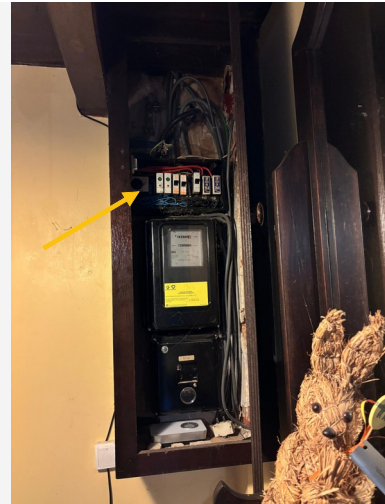
Het asbestmateriaal valt onder de mijlpaal van 2040.

Eindbeoordeling materiaalrisico	Laag materiaalrisico en/of verlaagde kans op vezelvrijgave
---------------------------------	--

Gebondenheid	Categorie 1: hechtgebonden in oorsprong
Asbestsoort (vezeltype)	Crocidoliet aanwezig
Asbestconcentratie	Laag (< 50%)
Afschermingsgraad van het gehele materiaal	Geheel of deels (ook) vrij aan de binnenlucht
Toestand van het materiaal	Onbeschadigd, niet verweerd

Beschrijving	Bakeliet schakelkast
Omgeving	Binnen
Primaire drager	Communicatie en elektrische infrastructuur en uitrusting
Asbestmateriaal	Plaat, paneel, tablet - Type Bakeliet
Bindmiddel van asbestmateriaal	Kunststof of -hars
Gebondenheid op basis van bindmiddel	Hecht
Hoeveelheid (oppervlakte - dikte - aantal)	• 0,80 m ² - 1,00 cm - 1 stuk
Totaal volume	0,008 m ³
Eenvoudig bereikbaar	Ja
Bevestigingswijze	• Geschroefd
Identificatiemethode	De asbestdeskundige beoordeelt het materiaal als asbestverdacht en dus asbesthoudend, en dit zonder monstername. Motivatie: De monstername brengt andere schade aan dan schade die inherent is aan de monstername.
Destructieve handeling voor identificatie	Nee
Opmerking	De hoeveelheid is een zo nauwkeurig mogelijke opmeting. Hieraan kunnen evenwel geen rechten worden ontleend.

- Zorg voor een veilig beheer. Vermijd het beschadigen van het asbestmateriaal. Controleer de toestand jaarlijks op wijzigingen.
- Voer bijkomende staalname(s) uit.

- Eenvoudige handelingen: mag via doe-het-zelf of door werknemer(s) met opleidingsattest eenvoudige handelingen
Deze toepassing kan door een aannemer die over een opleidingsattest eenvoudige handelingen beschikt of door een particulier (doe-het-zelf), verwijderd worden indien er geen verhoogd risico op vrijgave van asbestvezels (max. concentratie 0,01 vezels/cm³ - CODEX Art. VI.3-54) ontstaat en de toepassing voorafgaand wordt gefixeerd/bevochtigd; de individuele elementen zonder machinale werktuigen (boormachine, slijpschijf, hogedrukreiniger,...) en zonder breken of gooien een voor een losgemaakt worden; en ten slotte dubbel en luchtdicht verpakt weggevoerd worden naar een erkend afvalpunt (recyclagepark).

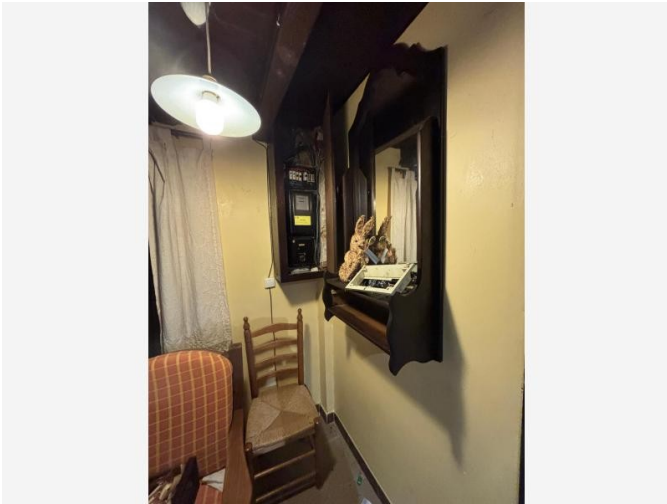
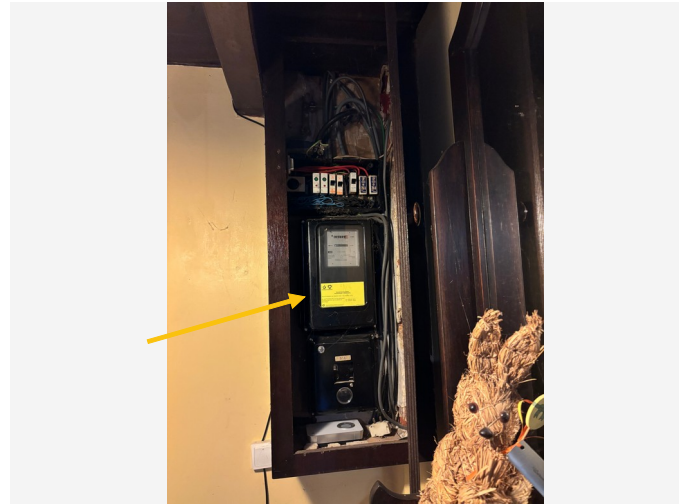
Het asbestmateriaal valt onder de mijlpaal van 2040.

Eindbeoordeling materiaalrisico	Laag materiaalrisico en/of verlaagde kans op vezelvrijgave
---------------------------------	--

Gebondenheid	Categorie 1: hechtgebonden in oorsprong
Asbestsoort (vezeltype)	Crocidoliet aanwezig
Asbestconcentratie	Laag (< 50%)
Afschermingsgraad van het gehele materiaal	Geheel of deels (ook) vrij aan de binnenlucht
Toestand van het materiaal	Onbeschadigd, niet verweerd

Beschrijving	Elektrische meter
Omgeving	Binnen
Primaire drager	Communicatie en elektrische infrastructuur en uitrusting
Asbestmateriaal	Plaat, paneel, tablet - Type Bakeliet
Bindmiddel van asbestmateriaal	Kunststof of -hars
Gebondenheid op basis van bindmiddel	Hecht
Hoeveelheid (oppervlakte - dikte - aantal)	<ul style="list-style-type: none">• 0,80 m² - 1,00 cm - 1 stuk
Totaal volume	0,008 m ³
Eenvoudig bereikbaar	Ja
Bevestigingswijze	<ul style="list-style-type: none">• Geklemd• Geschroefd
Identificatiemethode	<p>De asbestdeskundige beoordeelt het materiaal als asbestverdacht en dus asbesthoudend, en dit zonder monstername.</p> <p>Motivatie: De materialen behoren niet toe aan de eigenaar voor wie de asbestdeskundige de asbestinventaris uitvoert.</p>
Destructieve handeling voor identificatie	Nee
Opmerking	De hoeveelheid is een zo nauwkeurig mogelijke opmeting. Hieraan kunnen evenwel geen rechten worden ontleend.

- Zorg voor een veilig beheer. Vermijd het beschadigen van het asbestmateriaal. Controleer de toestand jaarlijks op wijzigingen.
- Voer bijkomende staalname(s) uit.

- Eenvoudige handelingen: mag via doe-het-zelf of door werknemer(s) met opleidingsattest eenvoudige handelingen
Te verwijderen door de netbeheerder. Deze toepassing kan door een werknemer die over een opleidingsattest eenvoudige handelingen beschikt verwijderd worden indien er geen verhoogd risico op vrijgave van asbestvezels (max. concentratie 0,01 vezels/cm³ - CODEX Art. VI.3-54) ontstaat en de toepassing voorafgaand wordt gefixeerd/bevochtigd; de individuele elementen zonder machinale werktuigen (boormachine, slijpschijf, hogedrukreiniger,...) en zonder breken of gooien een voor een losgemaakt worden; en ten slotte dubbel en luchtdicht verpakt weggevoerd worden naar een erkend afvalpunt (recyclagepark).

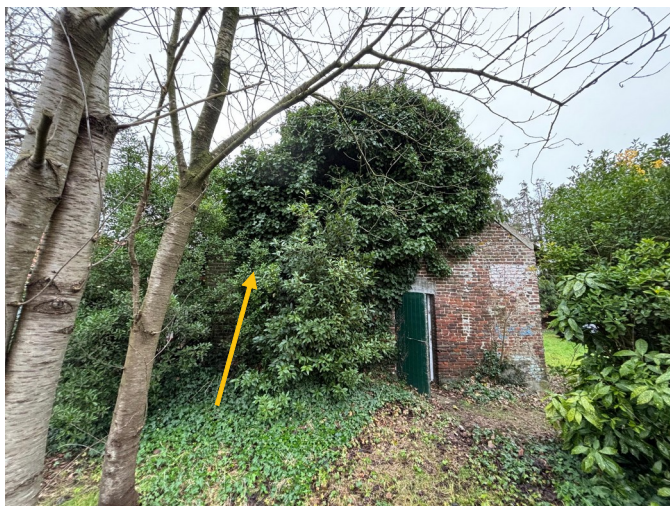
Tijdelijke beperking

Reden: Overwoekerende vegetatie

Uitleg van de asbestdeskundige: Overwoekerd met onkruid. Volledige risicobeoordeling is niet mogelijk.

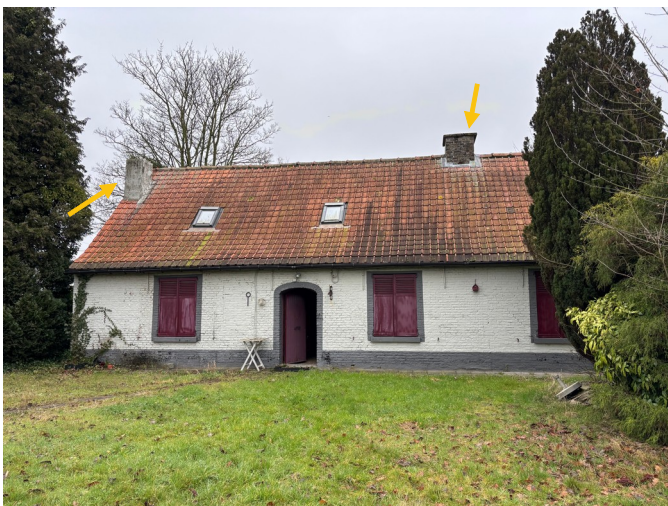
Tijdelijke beperking

Reden: Het te onderzoeken materiaal situeert zich hoger dan 3,50 m te rekenen vanaf een veilige ondergrond

Uitleg van de asbestdeskundige: De schouw bevat binnenin mogelijk een asbestcement rookgaskanaal. Laat dit onderzoeken bij eventuele werken.

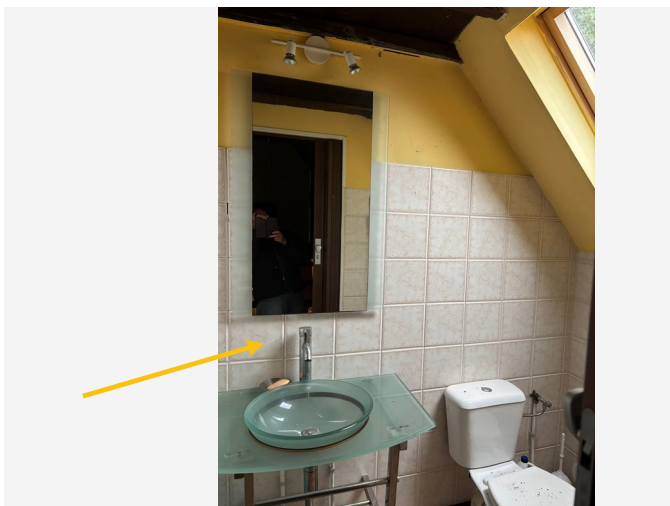
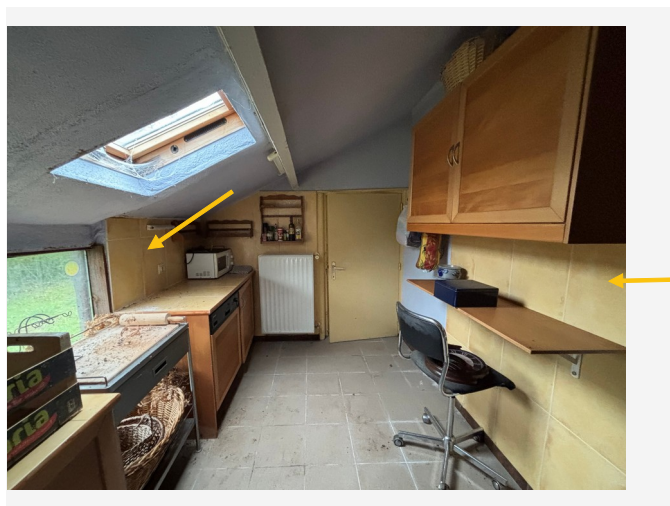
Binnenwanden afgewerkt met een intacte laag faiencetegels zonder zichtbare beschadigingen. Inspectie van de onderliggende lijmlaag is niet mogelijk zonder uitbreiding naar een destructief onderzoek.

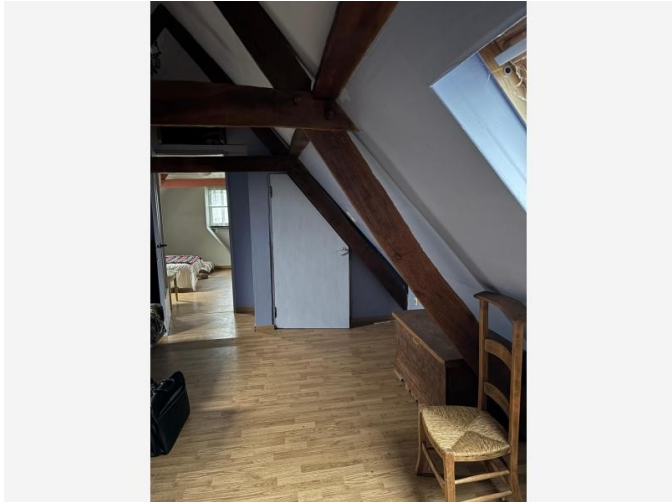
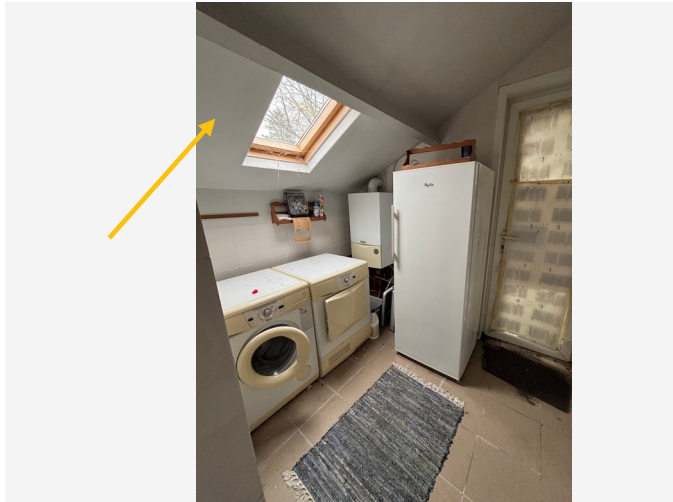
Fiche 7: Plafonds en muren bestaande uit voorzetpanelen (hout/mdf/gyproc)

De plafonds en muren werden afgewerkt met voorzetpanelen die inspectie van de bedekte structuur (opbouw, pleisterwerk) verhinderen. Inspectie van de onderliggende platen/wanden zelf is niet mogelijk zonder uitbreiding naar een destructief onderzoek.

Basis voor advies	De asbestdeskundige beoordeelt het materiaal als niet-asbestverdacht.
Primaire drager	Wanden en plafonds

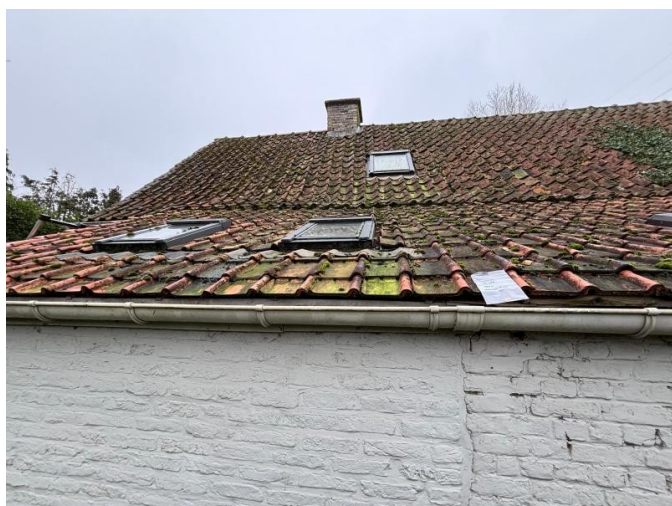
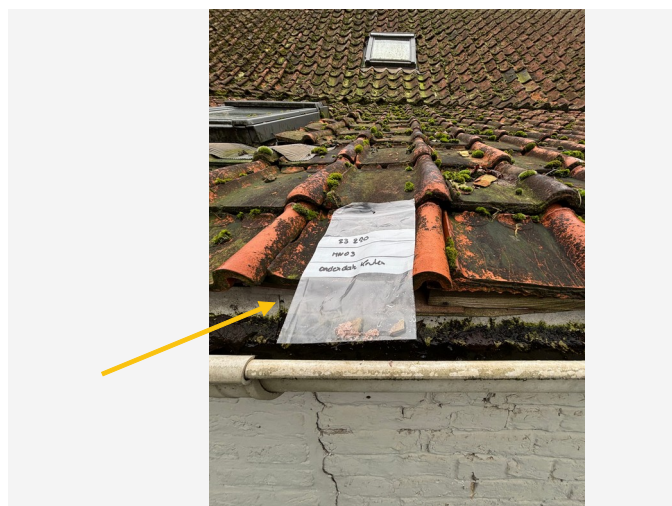
Geen asbest

#	Type	Referentie	Resultaat
8.1	Puntmonster	MN 03	Geen asbest

Beschrijving	Onderdak type Menuiserie_aanbouw keuken
Omgeving	Grenst aan binnen- en buitenlucht
Primaire drager	Schuin dak
Bindmiddel van materiaal	Cement
Gebondenheid op basis van bindmiddel	Hecht
Hoeveelheid (oppervlakte - dikte - aantal)	• 30,00 m ² - 0,49 cm - 1 stuk
Totaal volume	0,147 m ³
Identificatiemethode	Een monstername door de asbestdeskundige met laboanalyse door een asbestlabo.
Destructieve handeling voor identificatie	Nee
Opmerking	De hoeveelheid is een zo nauwkeurig mogelijke opmeting. Hieraan kunnen evenwel geen rechten worden ontleend.

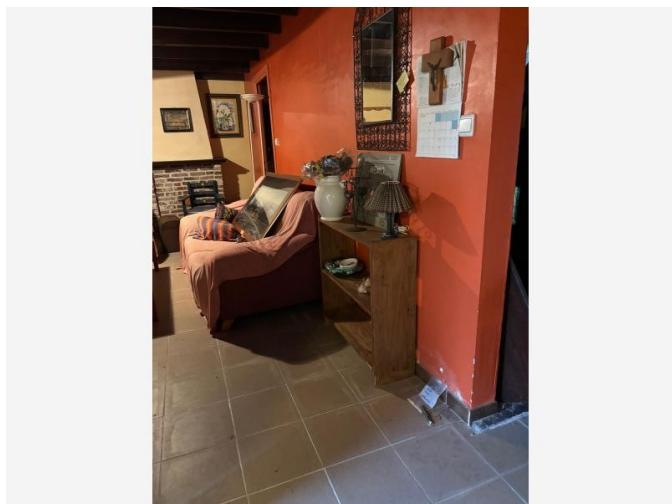
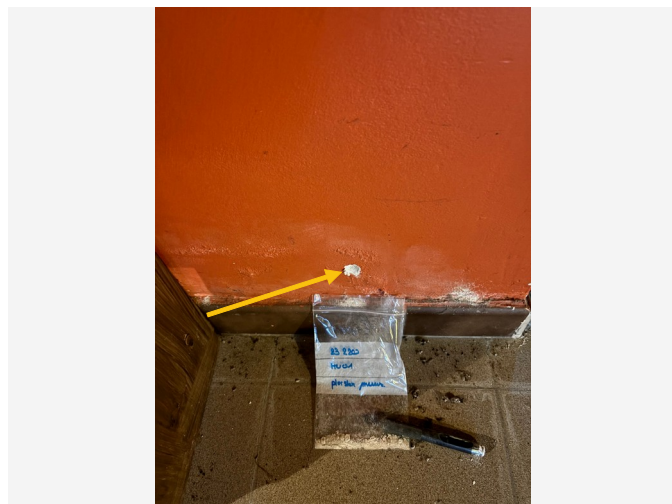
Geen asbest

#	Type	Referentie	Resultaat
9.1	Mengmonster	MN 01	Geen asbest

Beschrijving	Pleisterwerk wanden
Omgeving	Binnen
Primaire drager	Binnenwand
Bindmiddel van materiaal	Gips - kalk
Gebondenheid op basis van bindmiddel	Niet-hechtgebonden
Hoeveelheid (oppervlakte - dikte - aantal)	• 300,00 m ² - 1,00 cm - 1 stuk
Totaal volume	3,00 m ³
Identificatiemethode	Een monstername door de asbestdeskundige met laboanalyse door een asbestlabo.
Destructieve handeling voor identificatie	Nee
Opmerking	De hoeveelheid is een zo nauwkeurig mogelijke opmeting. Hieraan kunnen evenwel geen rechten worden ontleend. Waar mogelijk, wordt staalname uitgevoerd conform het inspectieprotocol: in een droge ruimte zoals een slaapkamer, in een natte ruimte zoals een keuken of badkamer, in een traphal en in een stookruimte.

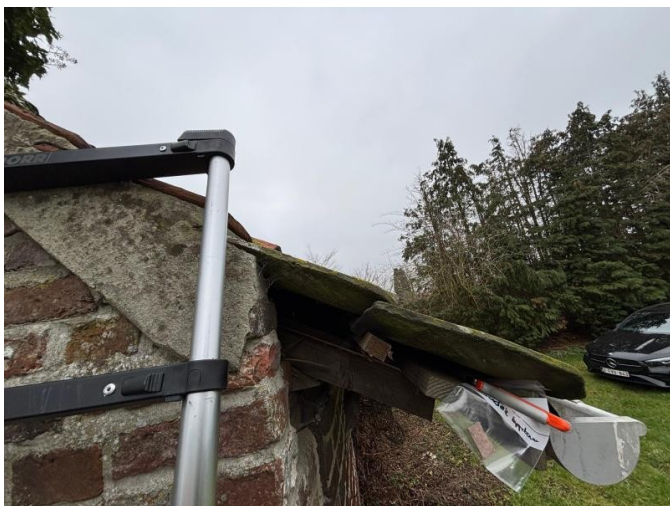
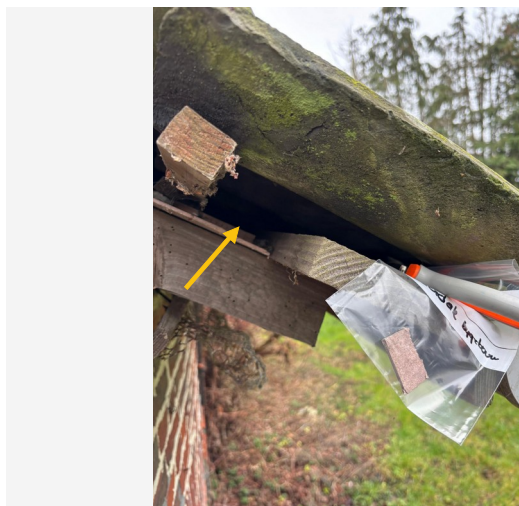
Geen asbest

#	Type	Referentie	Resultaat
10.1	Puntmonster	MN 02	Geen asbest

Beschrijving	Onderdak type Menuiserie_bijgebouw
Omgeving	Grenst aan binnen- en buitenlucht
Primaire drager	Schuin dak
Bindmiddel van materiaal	Cement
Gebondenheid op basis van bindmiddel	Hecht
Hoeveelheid (oppervlakte - dikte - aantal)	<ul style="list-style-type: none">• 180,00 m² - 0,50 cm - 1 stuk
Totaal volume	0,90 m ³
Identificatiemethode	Een monstername door de asbestdeskundige met laboanalyse door een asbestlabo.
Destructieve handeling voor identificatie	Nee
Opmerking	De hoeveelheid is een zo nauwkeurig mogelijke opmeting. Hieraan kunnen evenwel geen rechten worden ontleend.
