Asbestinventarisatetest

Elsendonkstraat 78, 2560 Nijlen

Attestnummer : 20240621-000285.000

Uitgegeven op : 21.06.2024

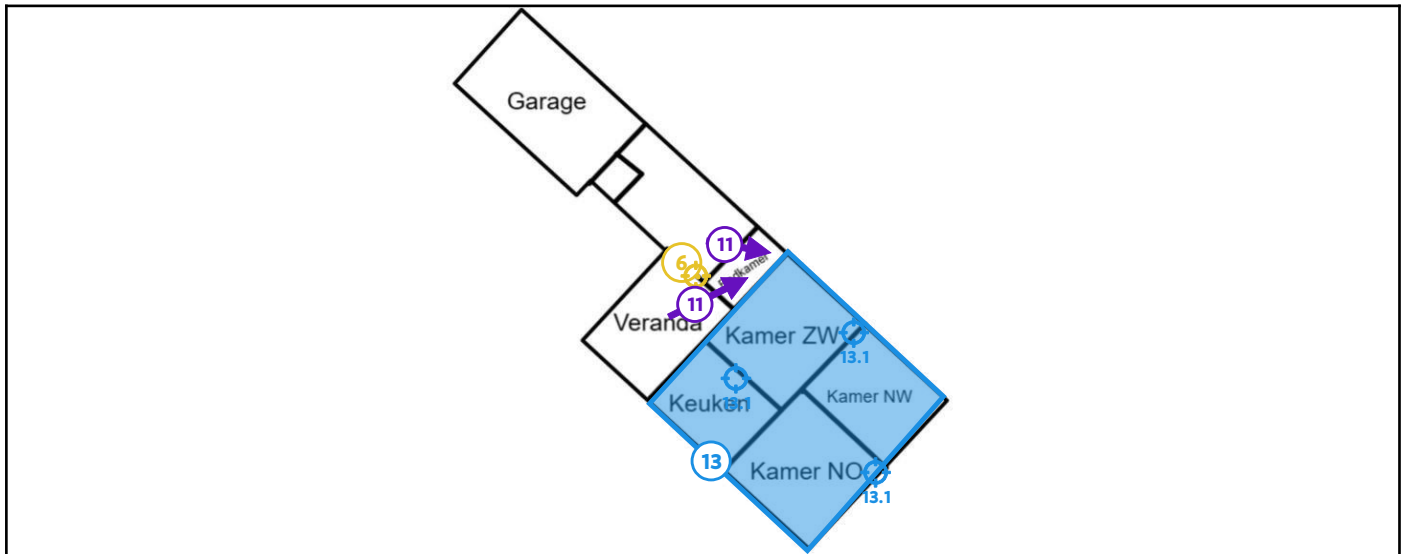
Plan 1.2: Plattegrond

Beschrijving	Type	Actie
6. Plaatwerk deur berging	Asbestmateriaal	Zorgvuldig beheren
6.1 Code: 7	Puntmonster	-
11. Warmtekotel	Advies	-
13. Pleisterwerk plafond	Geen asbest	-
13.1 Code: 2	Mengmonster	-

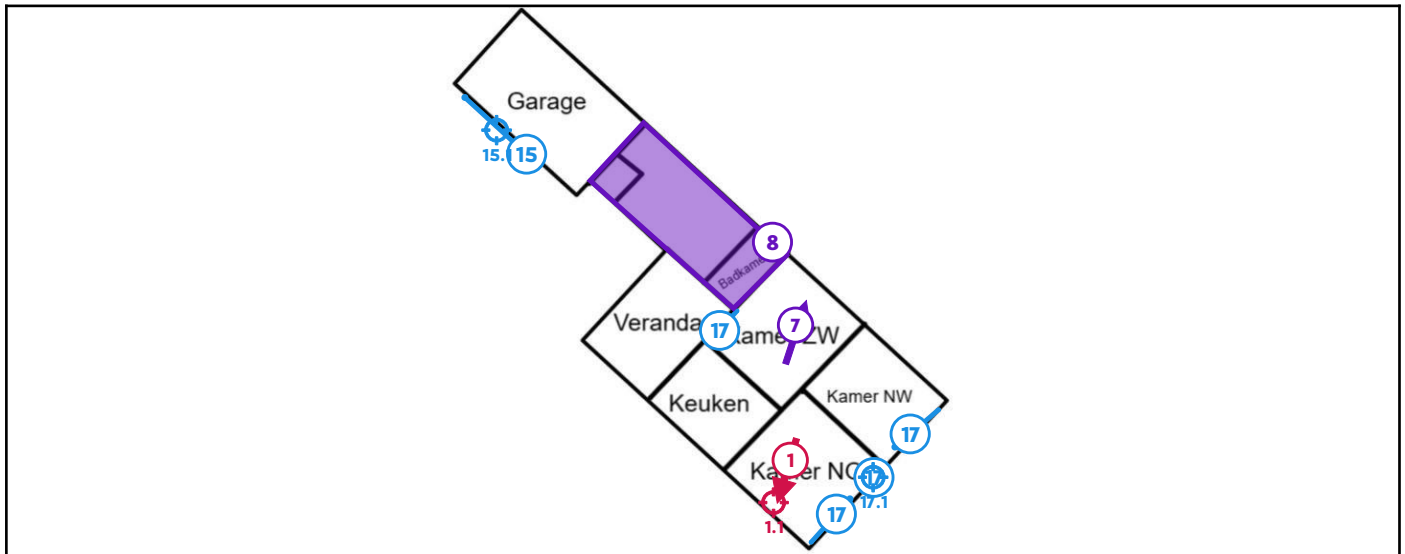
Plan 1.3: Plattegrond

Beschrijving	Type	Actie
1. Hardkoord	Asbestmateriaal	Dringend verwijderen
1.1 Code: 6	Puntmonster	-
7. Hardkoord	Beperking	-
8. Valse plafonds	Advies	-
15. Stopverf achteraan	Geen asbest	-
15.1 Code: 4	Puntmonster	-
17. Stopverf woning	Geen asbest	-
17.1 Code: 3	Puntmonster	-

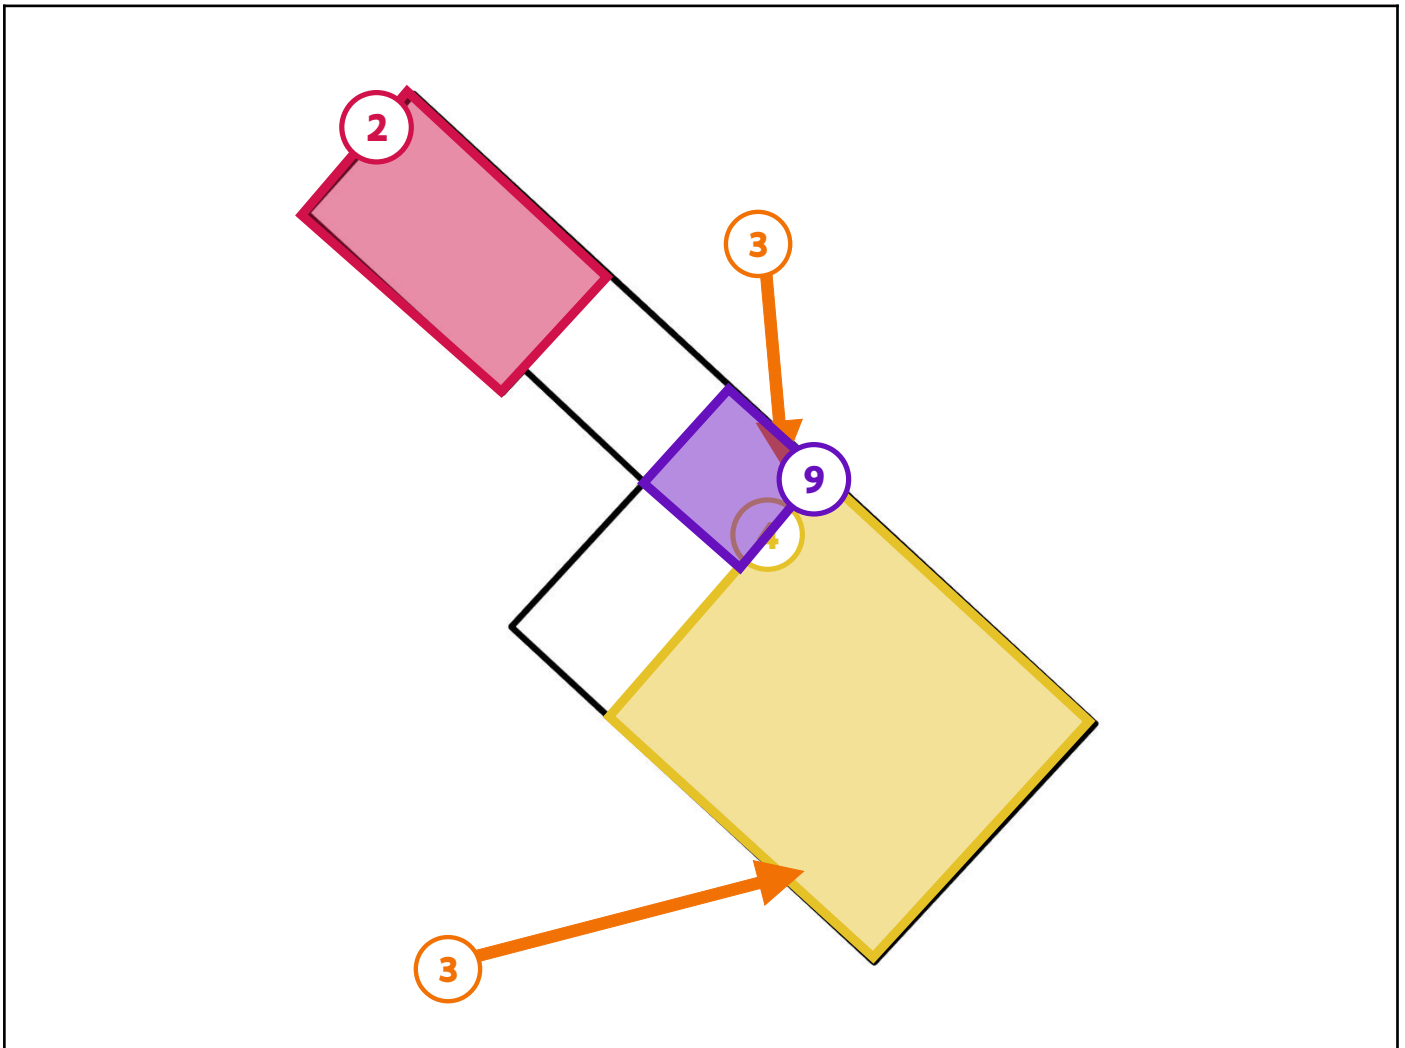
Plan 1.4: Hoofdgebouw plan

Beschrijving	Type	Actie
2. Golfplaten	Asbestmateriaal	Dringend verwijderen
3. Rookgaskanaal	Asbestmateriaal	Verwijderen
4. Roofing hoofdgebouw	Asbestmateriaal	Zorgvuldig beheren
9. Roofing achterbouw	Advies	-

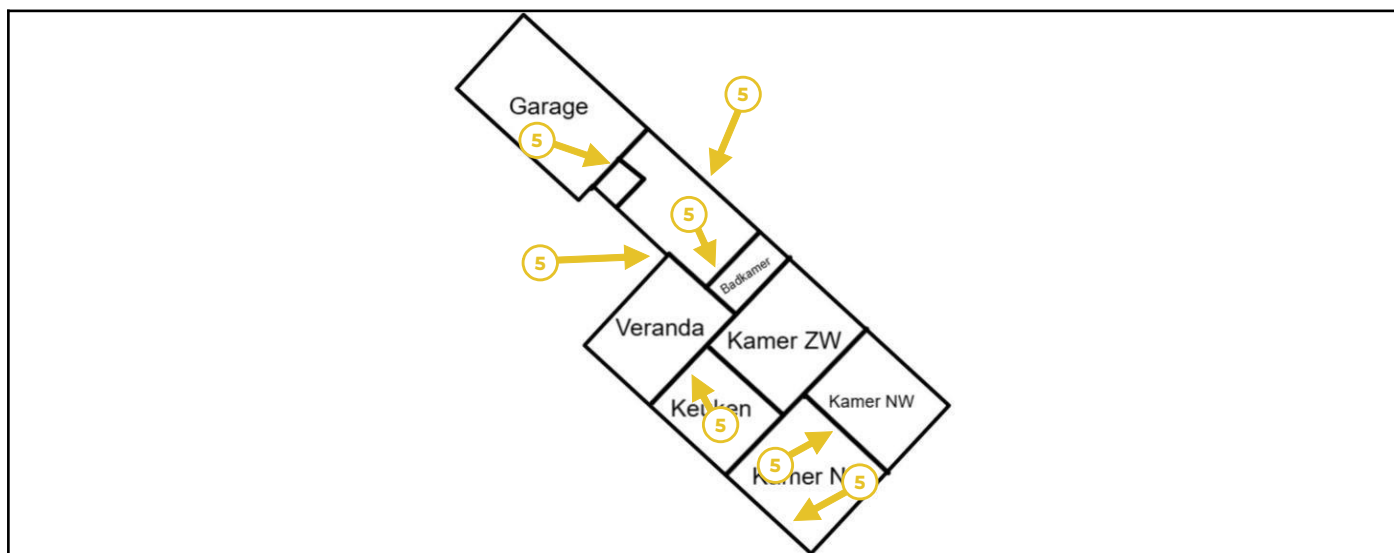
Plan 1.5: Plattegrond

Beschrijving	Type	Actie
5. Bakeliet toepassingen	Asbestmateriaal	Zorgvuldig beheren

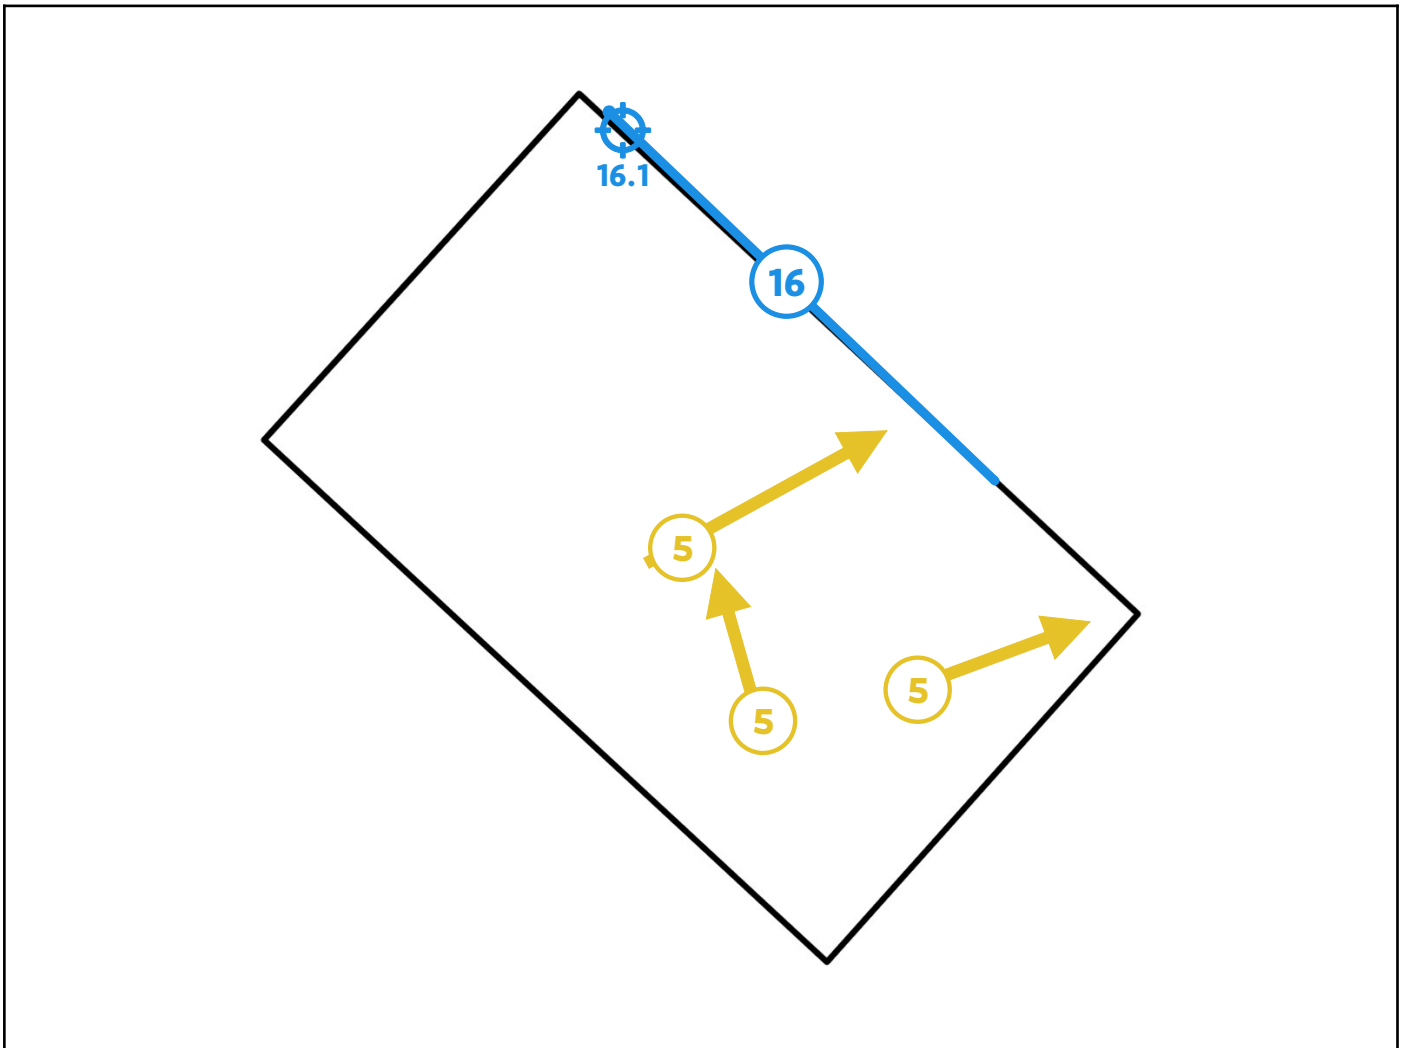
Plan 2.1: Garage plan

Beschrijving	Type	Actie
5. Bakeliet toepassingen	Asbestmateriaal	Zorgvuldig beheren
16. Stopverf garage	Geen asbest	-
16.1 Code: 5	Puntmonster	-

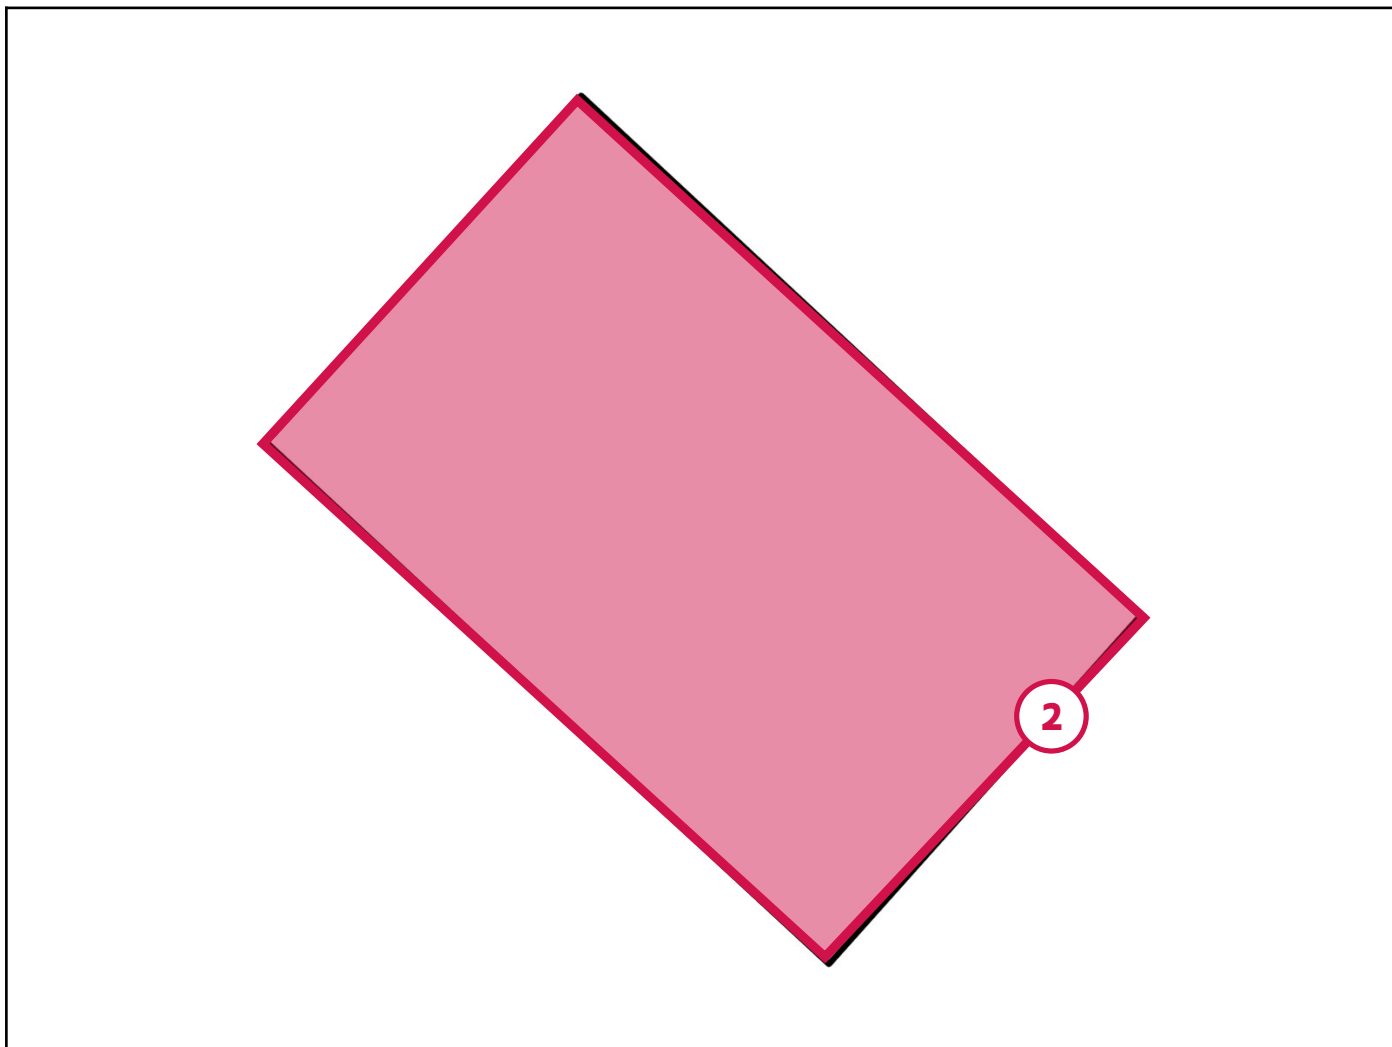
Plan 2.2: Garage plan

Beschrijving	Type	Actie
2. Golfplaten	Asbestmateriaal	Dringend verwijderen

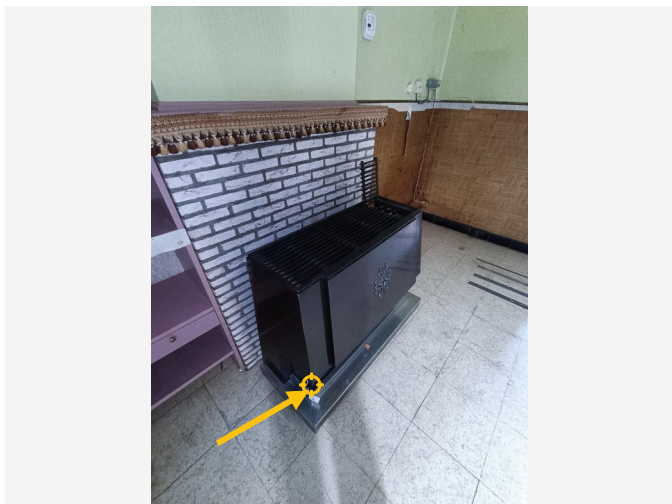
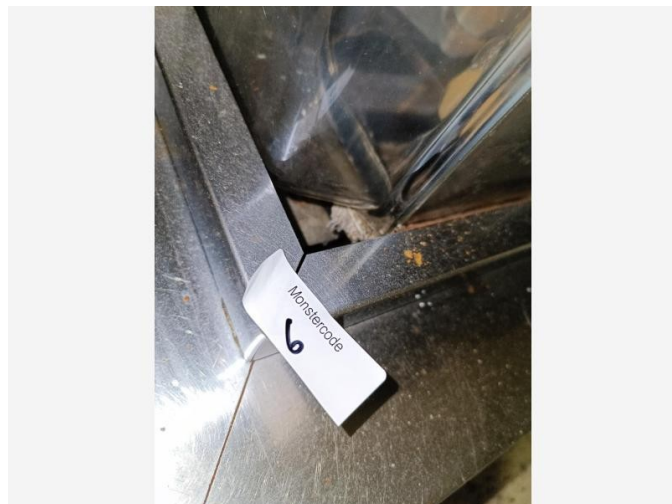
Dringend verwijderen

Eindbeoordeling materiaalrisico	Hoog materiaalrisico en/of hoge kans op vezelvrijgave
---------------------------------	---

Gebondenheid	Categorie 3: niet-hechtgebonden met weinig of geen matrix
Asbestsoort (vezeltype)	Alleen chrysotiel
Asbestconcentratie	Hoog ($\geq 50\%$)
Afschermingsgraad van het gehele materiaal	Geheel of deels (ook) vrij aan binnenluchtstromen
Toestand van het materiaal	Licht beschadigd, licht verweerd. Intact materiaal type Pical – asbestboard of categorie III 'gebondenheid'

#	Type	Referentie	Resultaat
1.1	Puntmonster	6	Chrysotiel

Beschrijving	Haardkoord
Omgeving	Binnen
Primaire drager	HVAC infrastructuur en uitrusting
Asbestmateriaal	Koord, lint, band, strip
Bindmiddel van asbestmateriaal	Weinig of geen bindmiddel (textiel, bevolking, ...)
Gebondenheid op basis van bindmiddel	Niet-hechtgebonden
Hoeveelheid (lengte - omtrek - aantal)	<ul style="list-style-type: none">• 2,00 m - 0,50 cm - 1 stuk
Totale oppervlakte	0,01 m ²
Eenvoudig bereikbaar	Ja
Bevestigingswijze	<ul style="list-style-type: none">• Geklemd
Identificatiemethode	Vaststelling met monstername
Destructieve handeling voor identificatie	Nee
Opmerking	Dof haardkoord werd bemonsterd ter controle.

- Verwijder dit asbestmateriaal zo snel mogelijk. Volg de toestand goed op.

Bij het verwijderen van asbestkoord komt relatief stof vrij, deze kan best verwijderd worden met extra fixatiemiddel en puntafzuiging dmv een stofzuiger met absoluut filter. Asbestkoord behoort tot losgebonden asbestafval en dient selectief naar een erkend verwerkingsbedrijf afgevoerd te worden. (kan niet aangeboden worden op een containerpark) Alle werknemer(s) moeten wel beschikken over een opleidingsattest eenvoudige handelingen 8u.

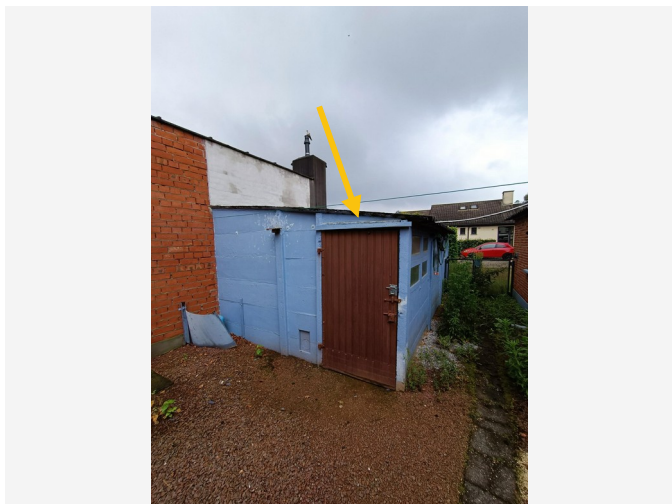
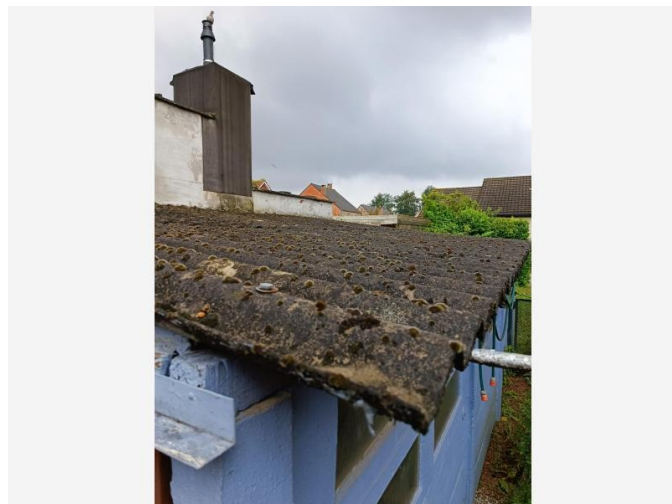
Dringend verwijderen

Reinigen/afschuren/ontmossen golfplaten (golfplaten mogen op geen enkele manier gereinigd of afgeschuurd worden. Totaalverbod sinds 27 april 2019)

Eindbeoordeling materiaalrisico	Hoog materiaalrisico en/of hoge kans op vezelvrijgave
---------------------------------	---

Gebondenheid	Categorie 1: hechtgebonden in oorsprong
Asbestsoort (vezeltype)	Crocidoliet aanwezig
Asbestconcentratie	Laag (< 50%)
Afschermingsgraad van het gehele materiaal	Geheel of deels (ook) vrij aan de binnenlucht
Toestand van het materiaal	Matig beschadigd, matig verweerd

Beschrijving	Golfplaten
Omgeving	Grenst aan binnen- en buitenlucht
Primaire drager	Schuin dak
Asbestmateriaal	Dak- en gevelbekleding - Golfplaat
Bindmiddel van asbestmateriaal	Cement
Gebondenheid op basis van bindmiddel	Hecht
Hoeveelheid (oppervlakte - aantal)	<ul style="list-style-type: none">• 35,99 m² - 1 stuk
Totale oppervlakte	35,99 m ²
Eenvoudig bereikbaar	Ja
Bevestigingswijze	<ul style="list-style-type: none">• Geschroefd
Identificatiemethode	Vaststelling zonder monsternamen
Destructieve handeling voor identificatie	Nee
Opmerking	De golfplaten zijn visueel en volgens expertise als asbestverdacht beschouwd. De vermelde oppervlaktes, diktes en volumes betreffen een berekende schatting. Er worden geen rechten verleend aan deze oppervlaktes/diktes/volumes.

- Verwijder dit asbestmateriaal zo snel mogelijk. Volg de toestand goed op.

- Eenvoudige handelingen: mag via doe-het-zelf of door werknemer(s) met opleidingsattest eenvoudige handelingen
Dragen van de nodige beschermingsmiddelen (mondmasker ffp3, handschoenen, tyvec). Indien mogelijk de ondervloer afdekken, golfplaten voorzichtig verwijderen, extra fixeren, niet breken, niet gooien, onmiddellijk verpakken of voorzichtig in container met asbest bag plaatsen. Indien golfplaten in slechte staat zijn en kans bestaat op breken: Eenvoudige handeling opgeleid personeel, alle werknemer(s) moeten wel beschikken over een opleidingsattest eenvoudige handelingen 8u

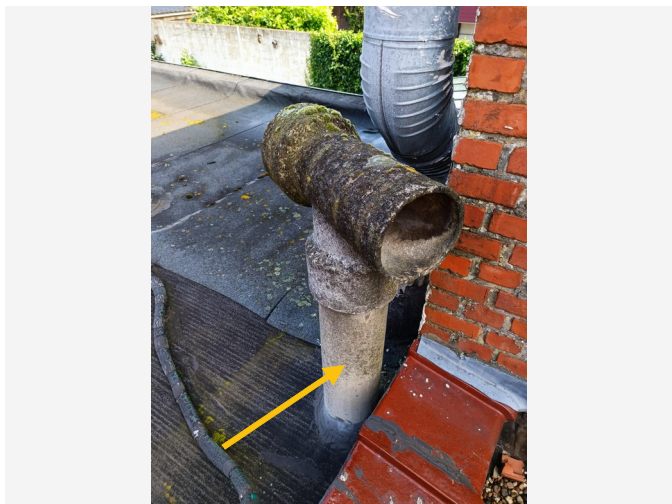
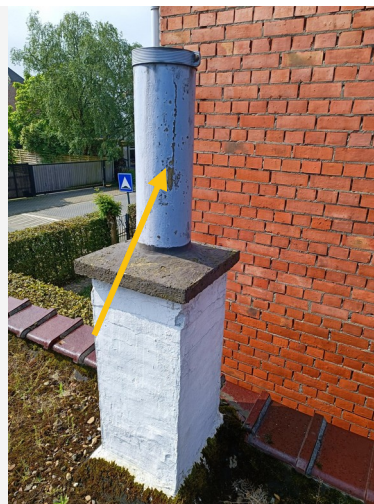
Verwijderen

Eindbeoordeling materiaalrisico	Verhoogd materiaalrisico en/of verhoogde kans op vezelvrijgave
---------------------------------	--

Gebondenheid	Categorie 1: hechtgebonden in oorsprong
Asbestsoort (vezeltype)	Crocidoliet aanwezig
Asbestconcentratie	Laag (< 50%)
Afschermingsgraad van het gehele materiaal	Geheel of deels (ook) vrij aan binnenluchtstromen
Toestand van het materiaal	Licht beschadigd, licht verweerd. Intact materiaal type Pical – asbestboard of categorie III 'gebondenheid'

Beschrijving	Rookgaskanaal
Omgeving	Buiten
Primaire drager	HVAC infrastructuur en uitrusting
Asbestmateriaal	Rookgaskanaal
Bindmiddel van asbestmateriaal	Cement
Gebondenheid op basis van bindmiddel	Hecht
Hoeveelheid (lengte - omtrek - dikte - aantal)	<ul style="list-style-type: none">• 0,50 m - 64,20 cm - 1,00 cm - 2 stuks
Totaal volume	0,006 m ³
Eenvoudig bereikbaar	Ja
Bevestigingswijze	<ul style="list-style-type: none">• Verlijmd, ingegoten, versmeerd
Identificatiemethode	Vaststelling zonder monsternamen
Destructieve handeling voor identificatie	Nee
Opmerking	<p>Op het dak zijn 2 rookgaskanalen zichtbaar.</p> <p>Deze bestaan beiden uit asbestcement.</p> <p>De vermelde oppervlaktes, diktes, gewichten en volumes betreffen een beredeneerde schatting. Er worden geen rechten verleend aan deze oppervlaktes/diktes/volumes.</p>

- Verwijder dit asbestmateriaal zo snel mogelijk. Volg de toestand goed op.

- Eenvoudige handelingen: mag via doe-het-zelf of door werknemer(s) met opleidingsattest eenvoudige handelingen
De buis kan voorzichtig losgebeiteld worden , extra bevochtigen om stof te voorkomen + dragen van de nodige beschermingsmiddelen (mondmasker ffp3, handschoenen,tyvec) Bij de gemeente/containerpark afsluitzakken halen om dubbel in te pakken en af te voeren naar het containerpark als hechtgebonden asbestafval.

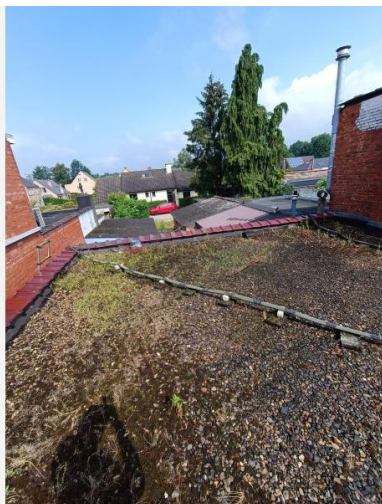
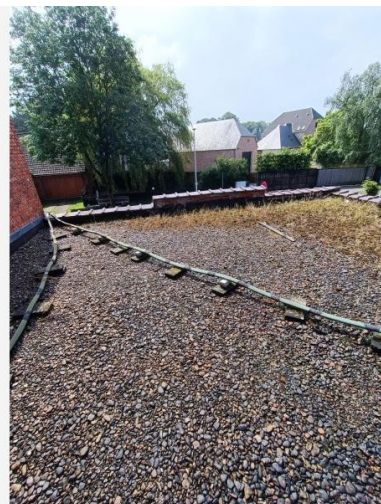
Zorgvuldig beheren

Eindbeoordeling materiaalrisico	Laag materiaalrisico en/of verlaagde kans op vezelvrijgave
---------------------------------	--

Gebondenheid	Categorie 1: hechtgebonden in oorsprong
Asbestsoort (vezeltype)	Crocidoliet aanwezig
Asbestconcentratie	Laag (< 50%)
Afschermingsgraad van het gehele materiaal	Geheel of deels vrij aan de buitenlucht
Toestand van het materiaal	Onbeschadigd, niet verweerd

Beschrijving	Roofing hoofdgebouw
Omgeving	Buiten
Primaire drager	Plat dak
Asbestmateriaal	Dak- en gevelbekleding - Roofing
Bindmiddel van asbestmateriaal	Bitumen (roofing, teer, asfalt)
Gebondenheid op basis van bindmiddel	Hecht
Hoeveelheid (oppervlakte - aantal)	<ul style="list-style-type: none"> • 48,53 m² - 1 stuk
Totale oppervlakte	48,53 m ²
Eenvoudig bereikbaar	Ja
Bevestigingswijze	<ul style="list-style-type: none"> • Verlijmd, ingegoten, versmeerd
Identificatiemethode	<p>Vaststelling zonder monstername</p> <p>Motivatie: Groot risico op structurele gevolgschade (lekkage, werking installatie,...)</p>
Destructieve handeling voor identificatie	Nee
Opmerking	<p>Volgens het inspectieprotocol is een monstername van roofing verplicht om dit te identificeren als niet-asbesthoudend. Een monstername is echter niet mogelijk wegens kans op lekkage. De toepassing wordt in de databank als asbestverdacht beschouwd. Mogelijks kunnen er ook asbestverdachte onderlagen aanwezig zijn. Het is aangewezen om extra controle uit te voeren bij eventuele renovatiewerken. De vermelde oppervlaktes, diktes en volumes betreffen een beredeneerde schatting. Er worden geen rechten verleend aan deze oppervlaktes/diktes/volumes.</p>

- Zorg voor een veilig beheer. Vermijd het beschadigen van het asbestmateriaal. Controleer de toestand jaarlijks op wijzigingen.

- Eenvoudige handelingen: mag via doe-het-zelf of door werknemer(s) met opleidingsattest eenvoudige handelingen
Opgeleid personeel (dak werker met 8u basisopleiding asbest)
- Eenvoudige handelingen: enkel door erkend asbestverwijderaar
EH erkend saneerder, verwijdering dient te gebeuren volgens de geldende voorschriften en veiligheidsnormen

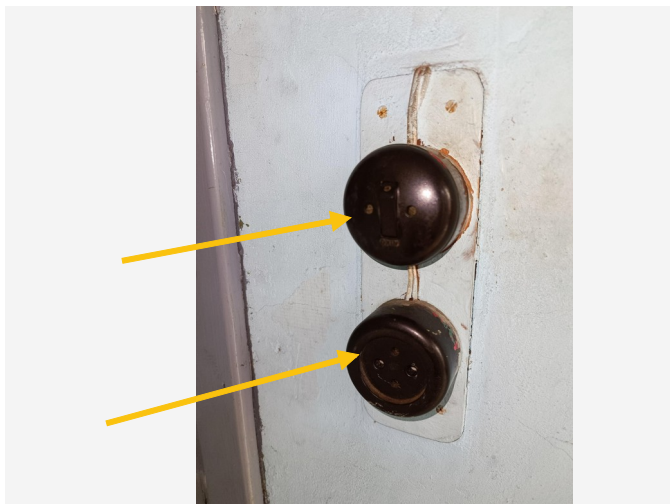
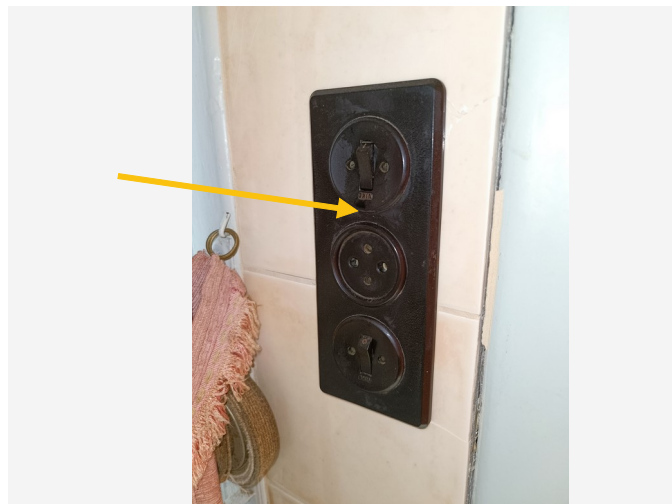
Zorgvuldig beheren

Eindbeoordeling materiaalisico	Laag materiaalisico en/of verlaagde kans op vezelvrijgave
--------------------------------	---

Gebondenheid	Categorie 1: hechtgebonden in oorsprong
Asbestsoort (vezeltype)	Crocidoliet aanwezig
Asbestconcentratie	Laag (< 50%)
Afschermingsgraad van het gehele materiaal	Geheel of deels (ook) vrij aan de binnenlucht
Toestand van het materiaal	Onbeschadigd, niet verweerd

Beschrijving	Bakeliet toepassingen
Omgeving	Binnen
Primaire drager	Communicatie en elektrische infrastructuur en uitrusting
Asbestmateriaal	Plaat, paneel, tablet - Type Bakeliet
Bindmiddel van asbestmateriaal	Kunststof of -hars
Gebondenheid op basis van bindmiddel	Hecht
Hoeveelheid (oppervlakte - dikte - aantal)	<ul style="list-style-type: none"> • 0,20 m² - 0,50 cm - 13 stuks
Totaal volume	0,013 m ³
Eenvoudig bereikbaar	Ja
Bevestigingswijze	<ul style="list-style-type: none"> • Geschroefd
Identificatiemethode	Vaststelling zonder monstername
Destructieve handeling voor identificatie	Nee
Opmerking	<p>Er werd geen monster genomen owv beschadiging aan een elektrisch gerelateerde toepassing, extra controle bij verwijdering van het verdacht materiaal. Vermoedelijk zullen de toepassingen verwijderd worden bij aanpassing van het elektriciteitsnetwerk</p> <p>Het is moeilijk te bepalen of de bakeliettoepassingen in de woning ook effectief asbesthoudend zijn (het kan ook gaan om de asbestvrije variant).</p>

- Zorg voor een veilig beheer. Vermijd het beschadigen van het asbestmateriaal. Controleer de toestand jaarlijks op wijzigingen.

- Eenvoudige handelingen: mag via doe-het-zelf of door werknemer(s) met opleidingsattest eenvoudige handelingen
Schakelaars, stopcontacten en andere gelijkaardige toepassingen kunnen eenvoudig losgeschroefd worden --> EH doe-het-zelf. Afgesloten of verzegelde kast --> EH opgeleid techniker personeel 8u basisopleiding asbest.

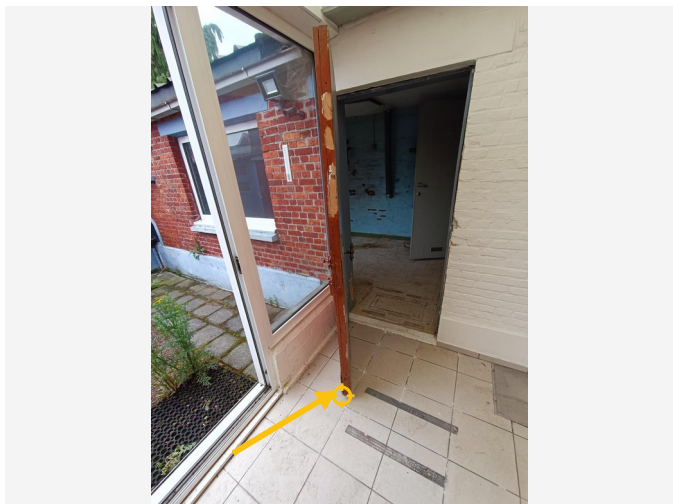
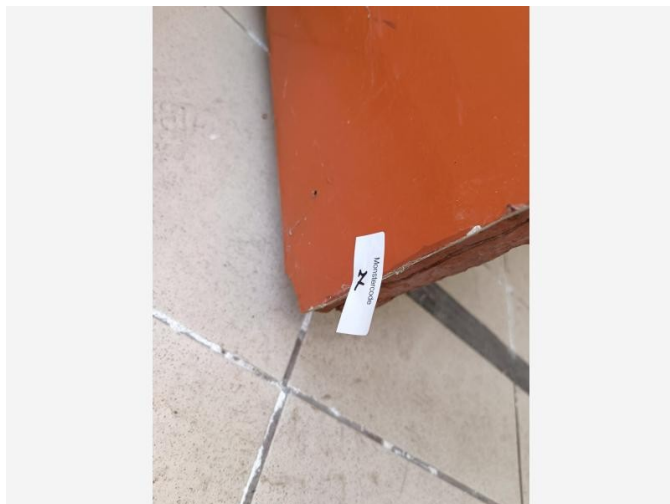
Zorgvuldig beheren

Eindbeoordeling materiaalrisico	Zeer laag materiaalrisico en/of zeer lage kans op vezelvrijgave
---------------------------------	---

Gebondenheid	Categorie 1: hechtgebonden in oorsprong
Asbestsoort (vezeltype)	Alleen chrysotiel
Asbestconcentratie	Laag (< 50%)
Afschermingsgraad van het gehele materiaal	Niet stootvaste afscherming
Toestand van het materiaal	Onbeschadigd, niet verweerd

#	Type	Referentie	Resultaat
6.1	Puntmonster	7	Chrysotiel

Beschrijving	Plaatwerk deur berging
Omgeving	Binnen
Primaire drager	Wandopening verticaal (raam, deur, ...)
Asbestmateriaal	Plaat, paneel, tablet - Type Menuiserie
Bindmiddel van asbestmateriaal	Cement
Gebondenheid op basis van bindmiddel	Hecht
Hoeveelheid (oppervlakte - dikte - aantal)	• 0,50 m ² - 1,00 cm - 1 stuk
Totaal volume	0,005 m ³
Eenvoudig bereikbaar	Ja
Bevestigingswijze	• Geschroefd
Identificatiemethode	Vaststelling met monstername
Destructieve handeling voor identificatie	Nee
Opmerking	Verdacht plaatwerk onderaan de deur naar de berging werd bemonsterd ter controle.

- Zorg voor een veilig beheer. Vermijd het beschadigen van het asbestmateriaal. Controleer de toestand jaarlijks op wijzigingen.

- Eenvoudige handelingen: mag via doe-het-zelf of door werknemer(s) met opleidingsattest eenvoudige handelingen
Dragen van de nodige beschermingsmiddelen (mondmasker ffp3, handschoenen, tyvec). Indien mogelijk de ondervloer afdekken, platen voorzichtig verwijderen, extra fixeren, niet breken, niet gooien, onmiddellijk verpakken of voorzichtig in container met asbest bag plaatsen.

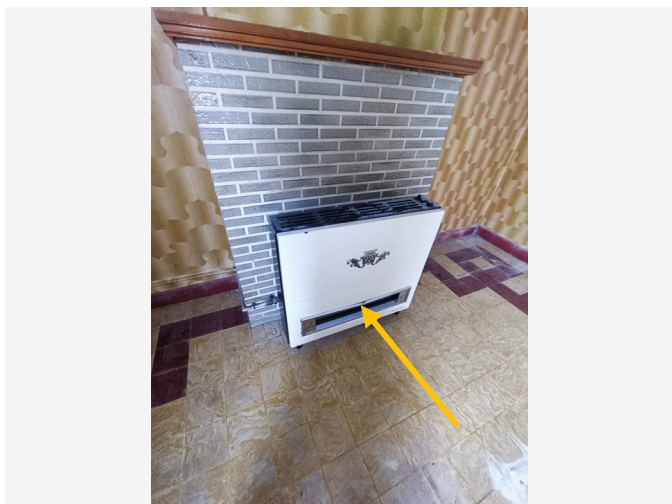
Tijdelijke beperking

Reden: Er is geen volledige risicobeoordeling mogelijk

Uitleg van de asbestdeskundige: Haardkoord niet bereikbaar voor monsternamen.

Haardkoord oogt dof.

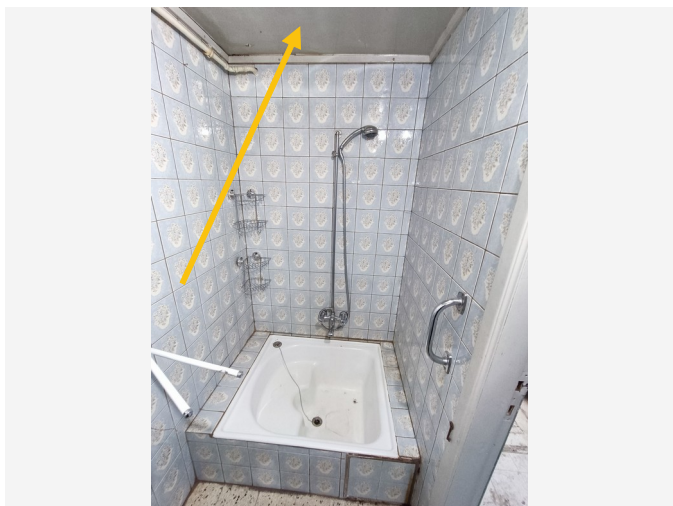
Enkele plafonds zijn afgewerkt met valse plafonds in plaatmateriaal. Het is niet duidelijk of er pleisterwerk aanwezig is achter deze valse plafonds, het is aangewezen om bijkomend onderzoek uit te voeren bij werken.

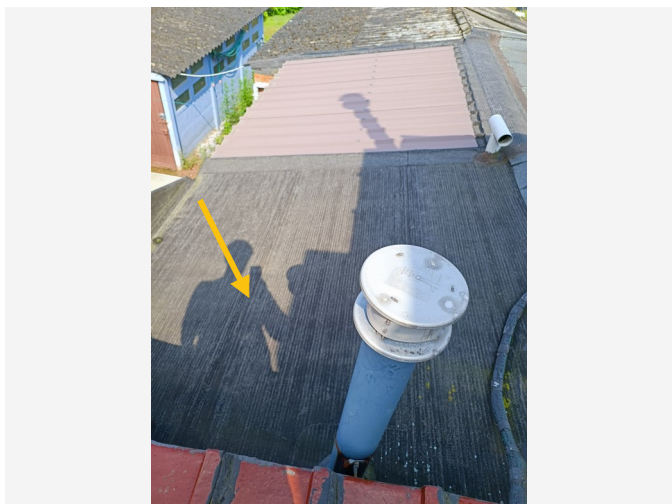
Het plat dak werd gecontroleerd en de roofing werd als niet verdacht beschouwd: glasvezel polyester roofing (streepmotief)

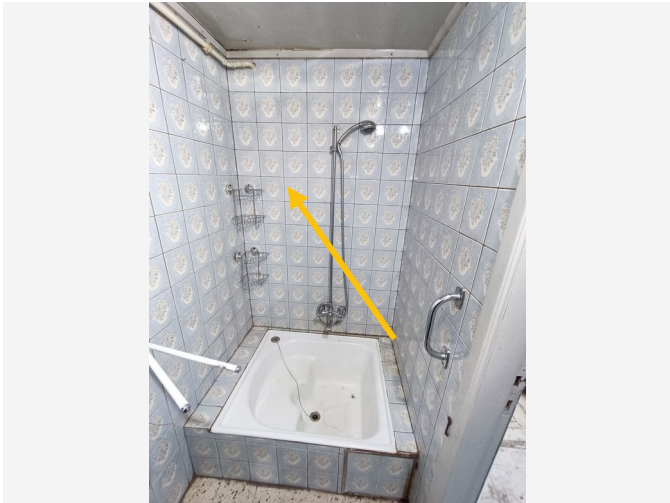
In het inspectieprotocol is een monstername van tegellijm verplicht om dit te identificeren als niet-asbesthoudend. Er waren geen facturen ter beschikking die bevestigen dat de tegels na 2001 waren geplaatst. Er waren geen bestaande beschadigingen aan de wandtegels om de lijm voldoende te kunnen inspecteren. Om dit af te toetsen is het aangewezen om bij eventuele renovatiewerken aan de tegels verder onderzoek/staalname te laten uitvoeren ter controle.

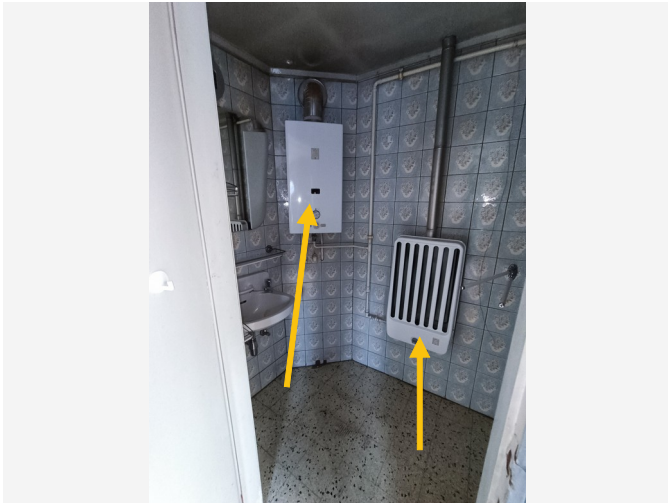
Het bouwjaar is niet teruggevonden en het exact gebruik van asbesthoudend materiaal is niet gekend. Laat de ketel controleren door een opgeleid techniker (basis 8 u asbest) tijdens het onderhoud

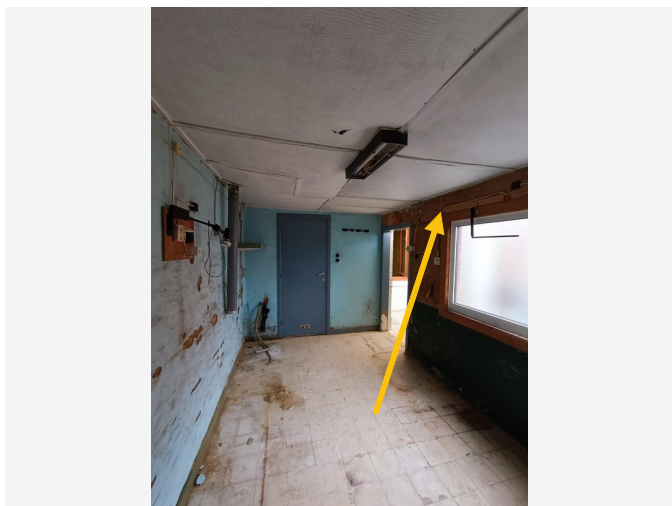
In de wanden zijn verschillende platen verwerkt. Enkel houten platen geconstateerd.

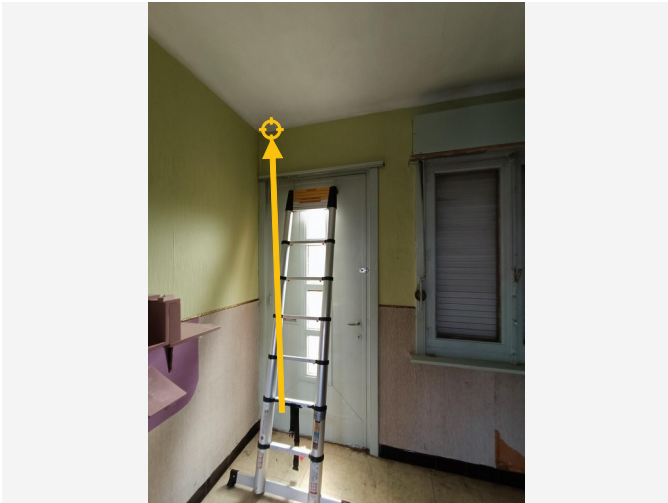
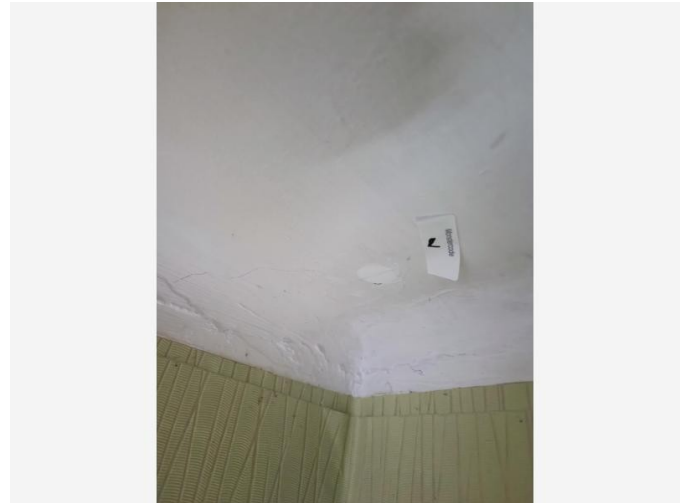
Fiche 13: Pleisterwerk plafond

Geen asbest

#	Type	Referentie	Resultaat
13.1	Mengmonster	2	Geen asbest

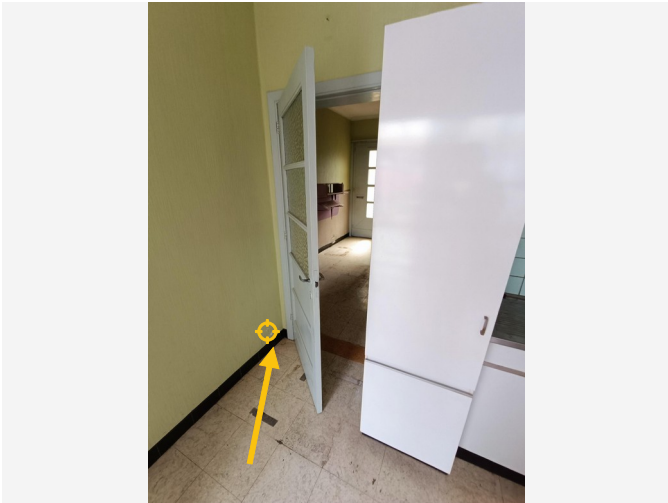
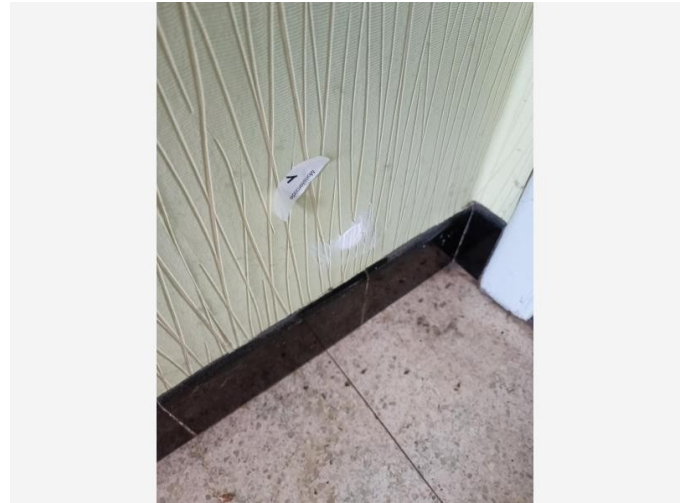
Geen asbest

#	Type	Referentie	Resultaat
14.1	Mengmonster	1	Geen asbest

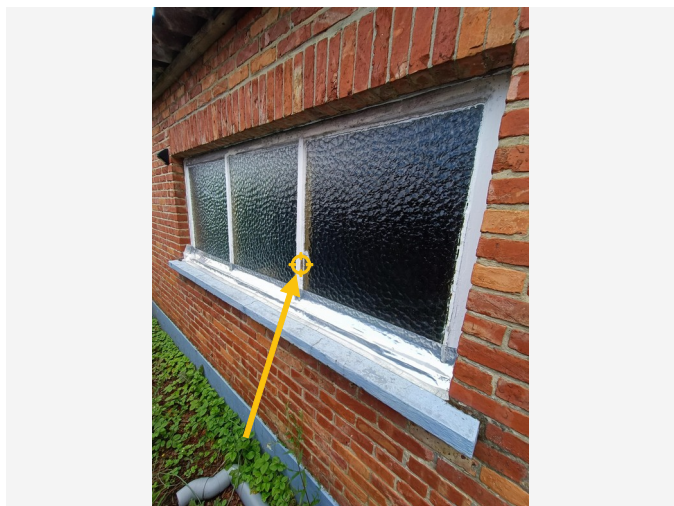
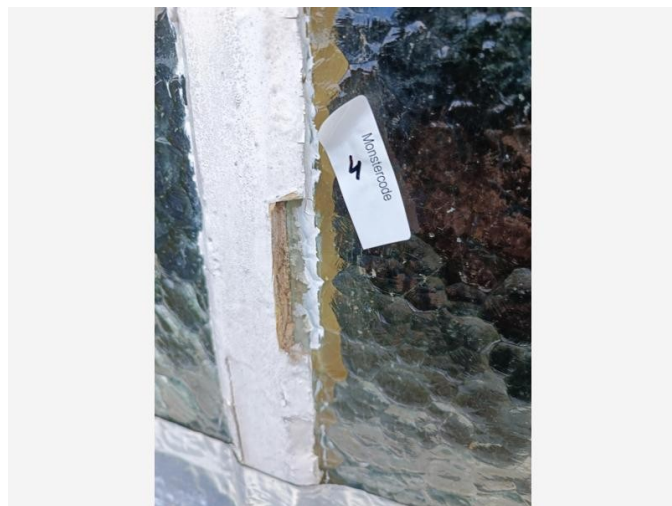
Geen asbest

#	Type	Referentie	Resultaat
15.1	Puntmonster	4	Geen asbest

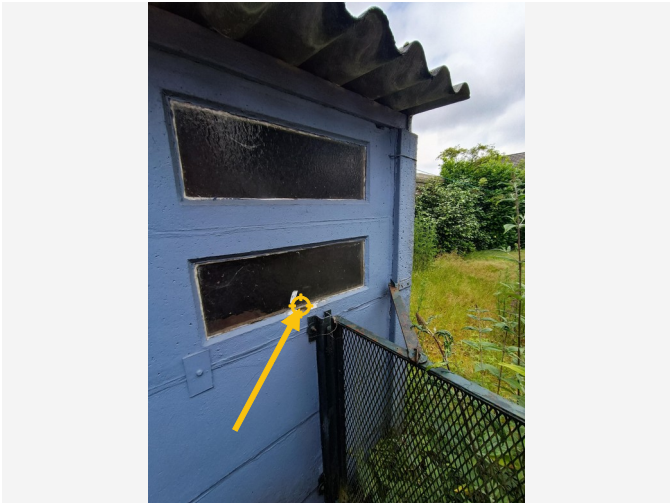
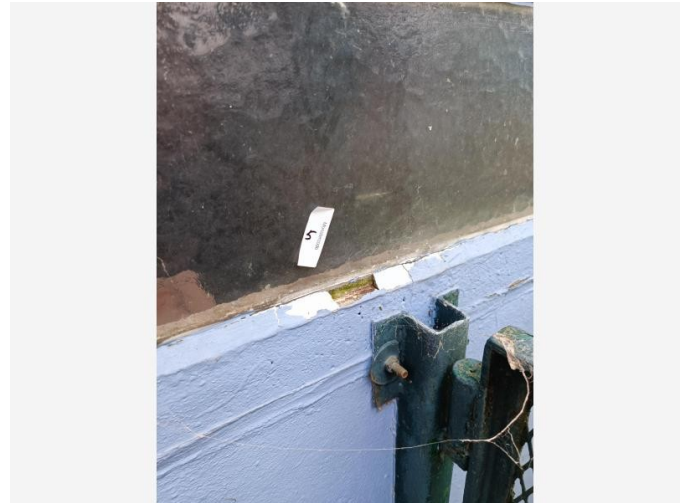
Fiche 16: Stopverf garage

Geen asbest

#	Type	Referentie	Resultaat
16.1	Puntmonster	5	Geen asbest

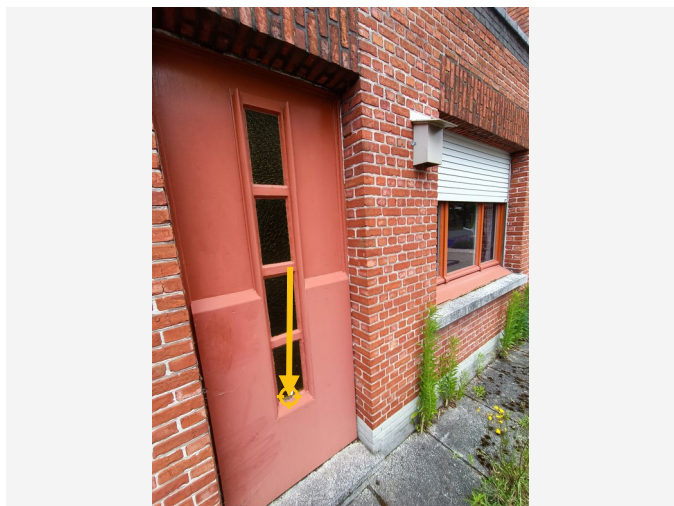
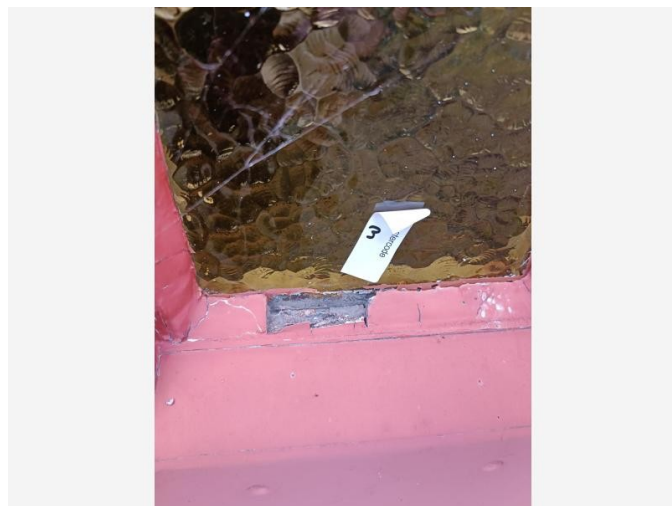
Geen asbest

#	Type	Referentie	Resultaat
17.1	Puntmonster	3	Geen asbest
