# Asbestinventarisatetest

De Voortstraat 8, 2520 Ranst

Attestnummer : **20260519-000487.000**

Uitgegeven op : **19.05.2026**

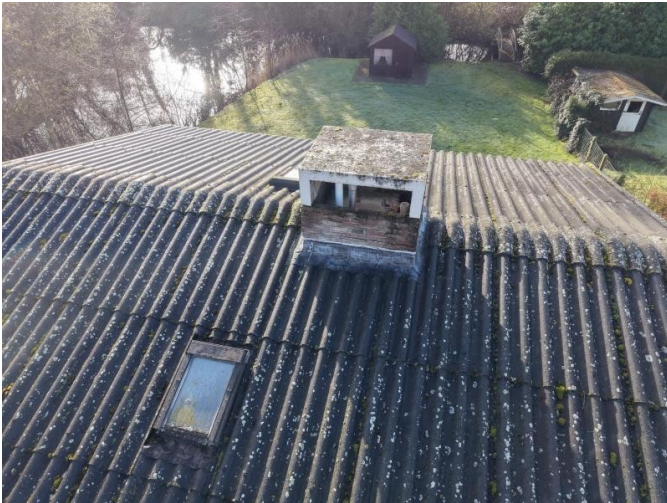
**Reden:** Het te onderzoeken materiaal situeert zich hoger dan 3,50 m te rekenen vanaf een veilige ondergrond

**Uitleg van de asbestdeskundige:** De schouw bevat binnenin mogelijk een asbestcement rookgaskanaal. Laat dit onderzoeken bij eventuele werken.

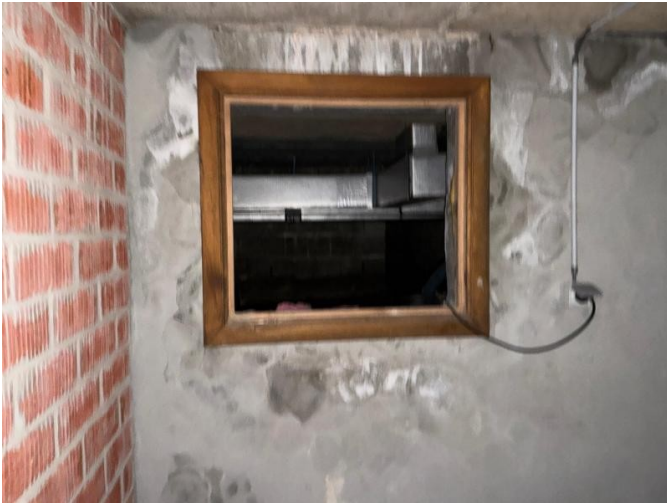
**Reden:** Hoogte minder dan 1,5 meter

**Uitleg van de asbestdeskundige:** Ruimtes met een hoogte lager dan 1,5 meter hoeven in het kader van een asbestattest voor verkoop of schenking niet onderzocht te worden.

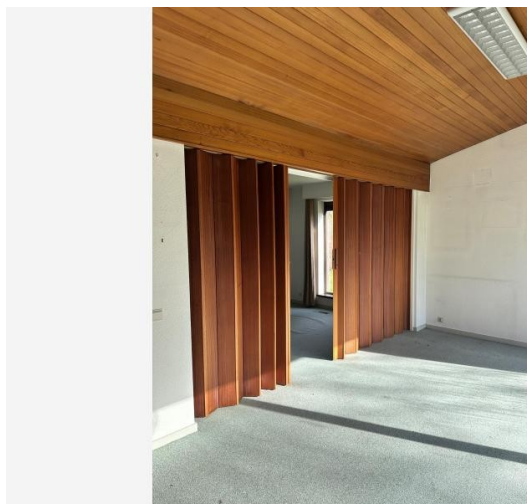
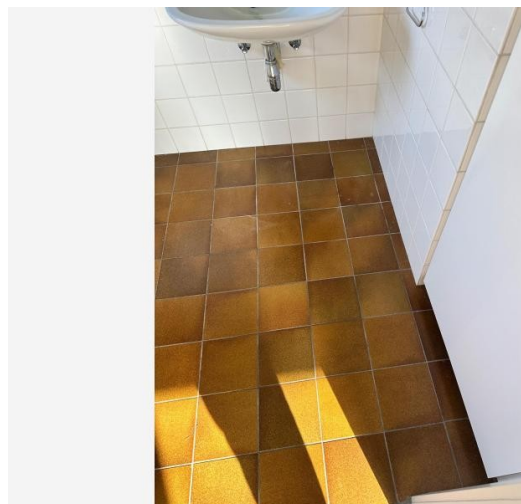
De vloerafwerking bevat geen asbesthoudende materialen volgens visuele vastelling & expertise. Indien de situatie wijzigt door bv afbraak of grondige verbouwingswerken, is het aangewezen om bijkomend (destructief) onderzoek uit te voeren (met extra staalnames) op onderliggende/ingesloten materialen zoals zwarte (tegel)lijmlagen,...

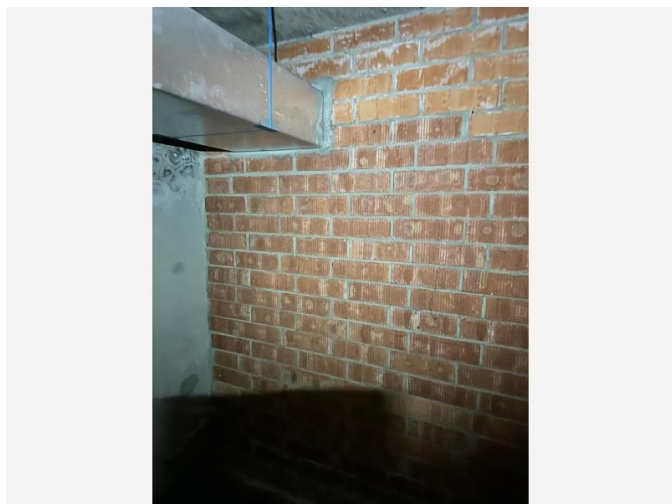
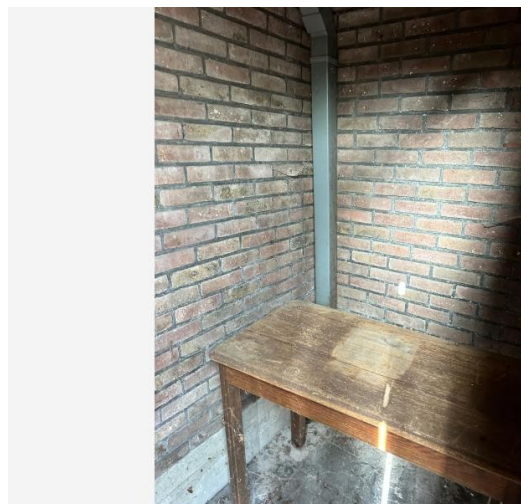
De (voorzet) wandafwerking bevat geen asbesthoudende materialen volgens visuele vastelling & expertise. Indien de situatie wijzigt door bv afbraak of grondige verbouwingswerken, is het aangewezen om bijkomend (destructief) onderzoek uit te voeren (met extra staalnames) op achterliggende/ingesloten materialen zoals zwarte (tegellijmlagen,...

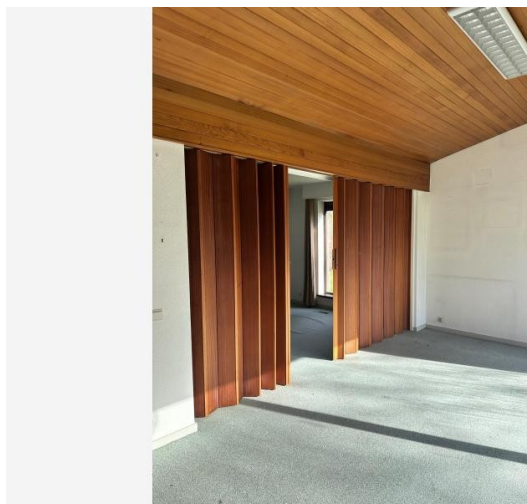
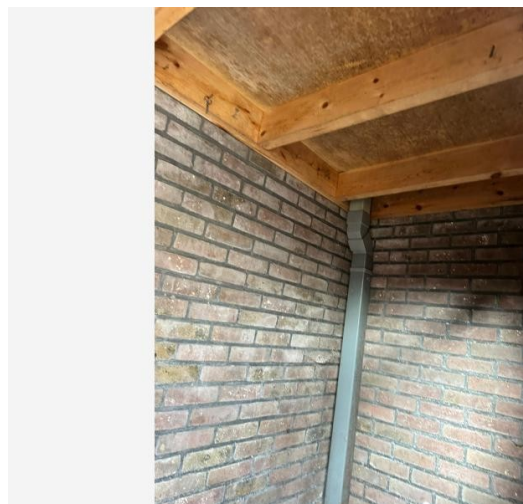
De (valse) plafondafwerking bevat geen asbesthoudende materialen volgens visuele vastelling & expertise. Indien de situatie wijzigt door bv afbraak of grondige verbouwingswerken, is het aangewezen om bijkomend (destructief) onderzoek uit te voeren (met extra staalnames) op achterliggende/ingesloten materialen.

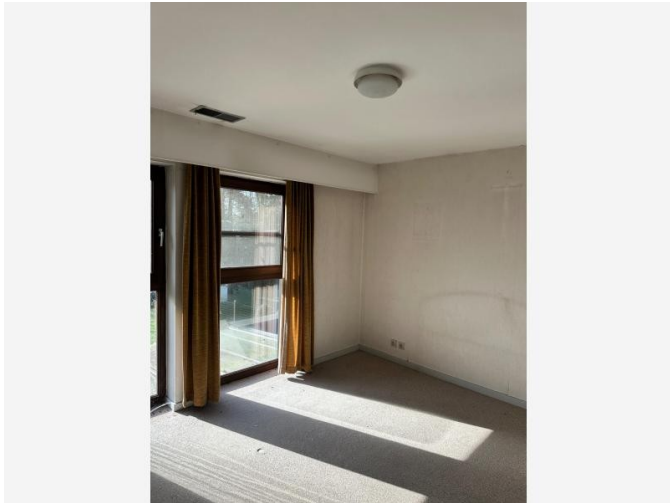
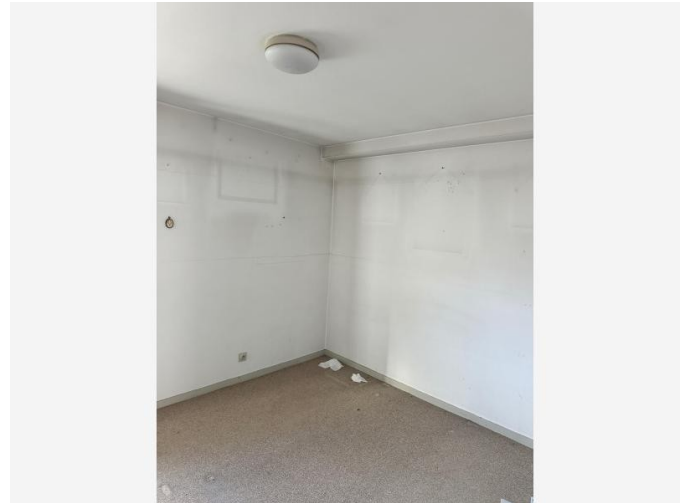
## Fiche 7: Plafondbepleistering

Geen asbest

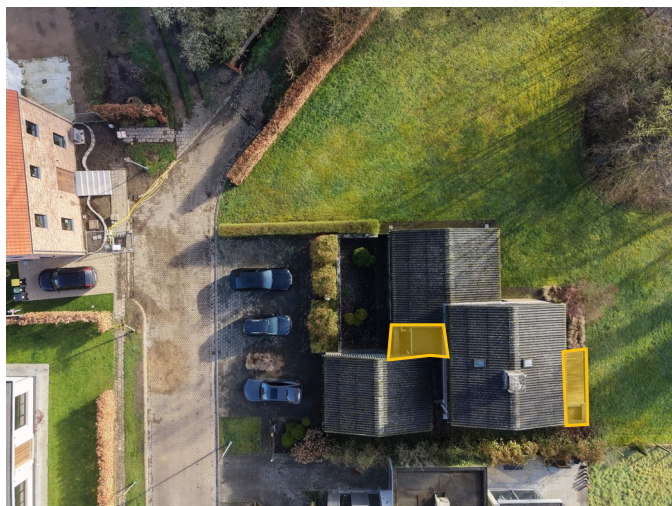
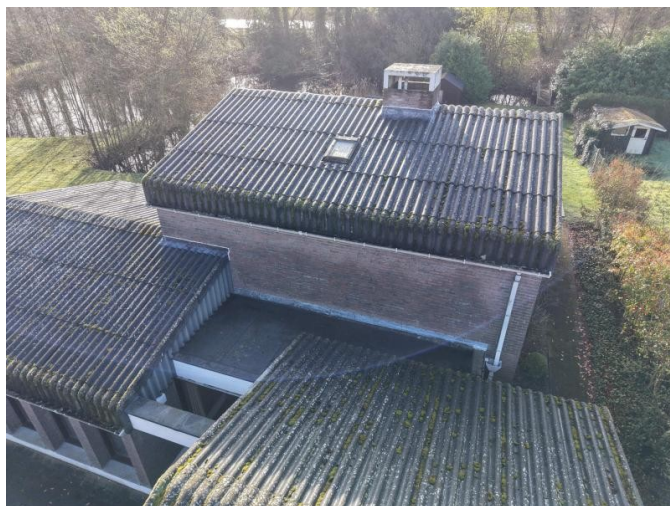
## Fiche 8: Roofing

Geen asbest

| Opmerking | Staalname tot op de eventuele onderliggende lagen is niet mogelijk zonder uitbreiding naar een destructief onderzoek. |

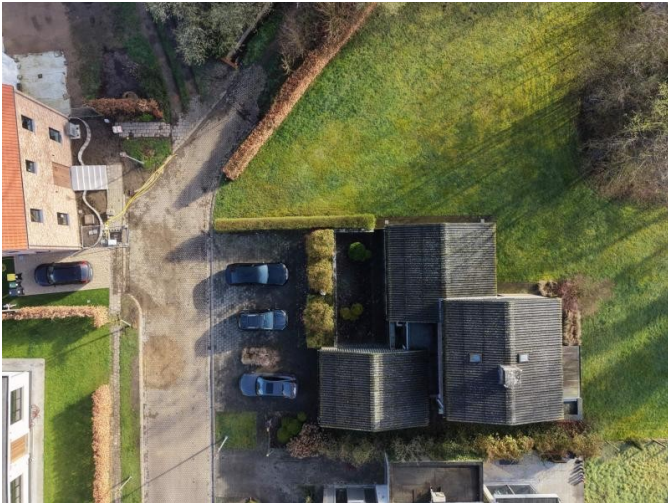
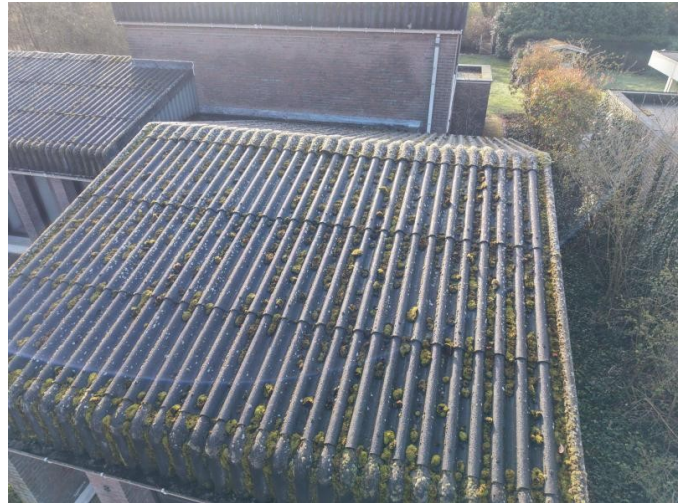
## Fiche 9: Dak bestaande uit golfplaten

Geen asbest

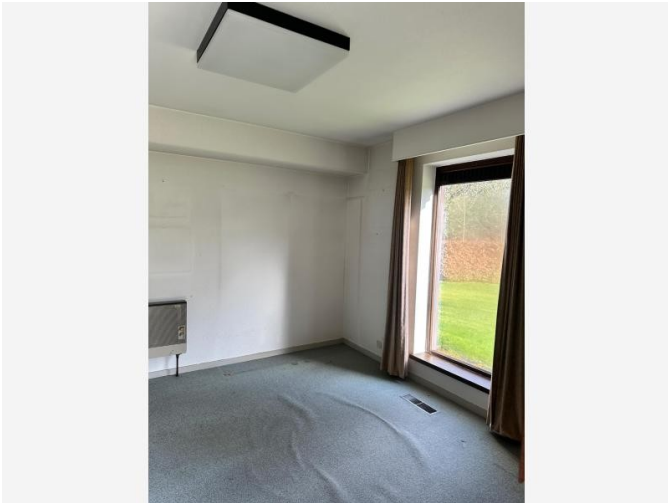
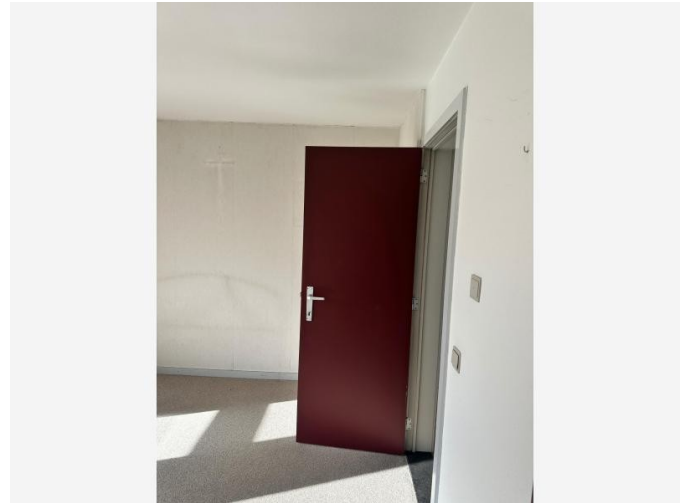
## Fiche 10: Wandbepleistering

Geen asbest

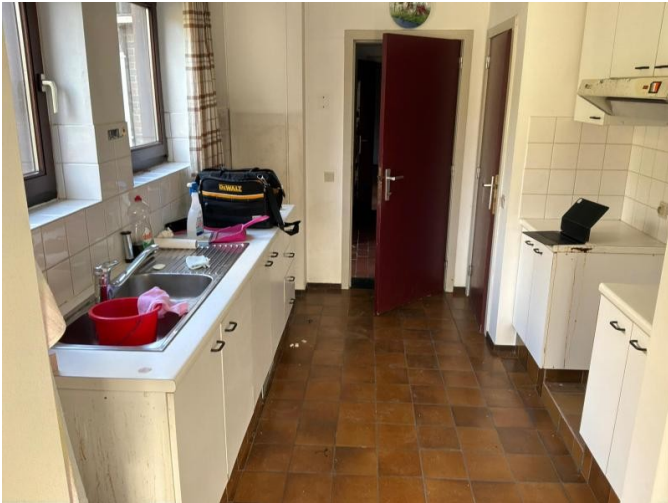
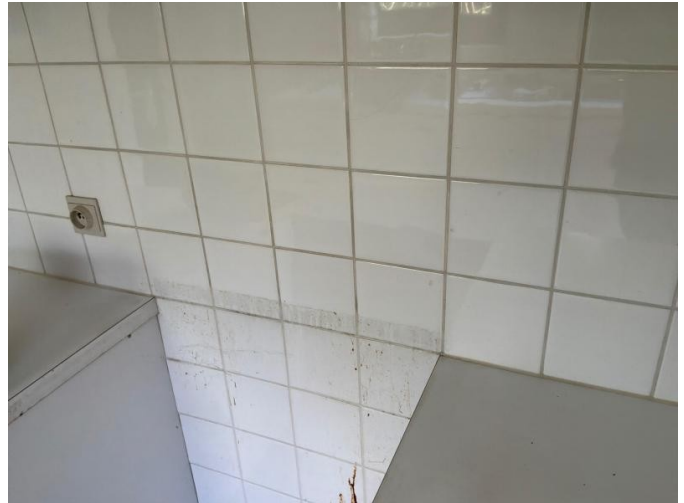
## Fiche 11: Cementen smeerlaag binnen

Geen asbest

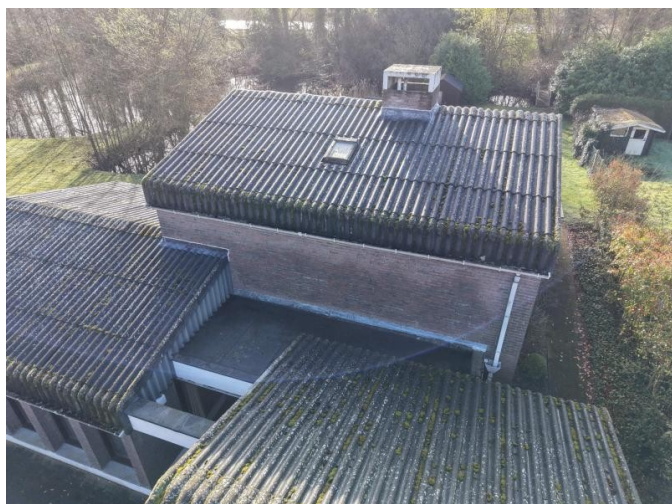
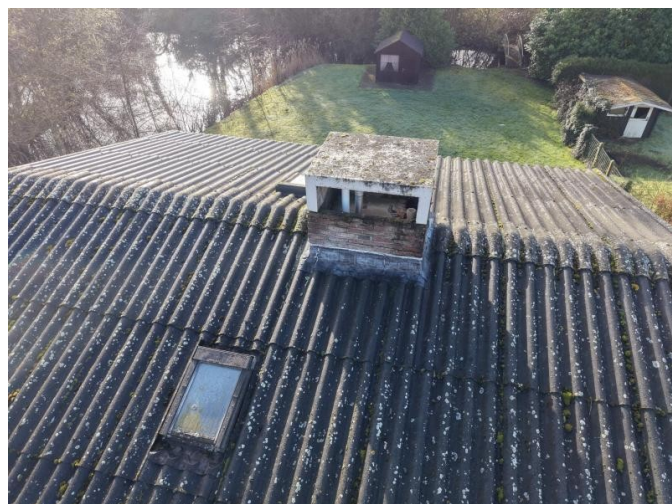
### Fiche 12: Rookgaskanaal (niet verdacht)

| Beschrijving | Notitie | Terug te vinden op plannen |
|---|---|---|
| Fiche 12: Rookgaskanaal (niet verdacht) | Het rookgaskanaal is niet-asbestverdacht. | - |

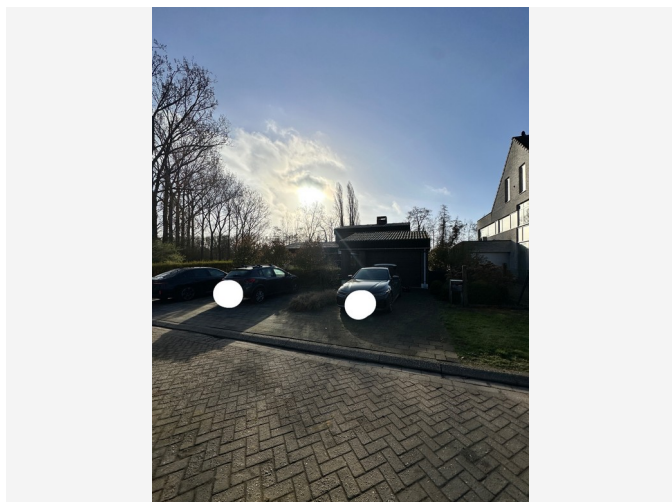
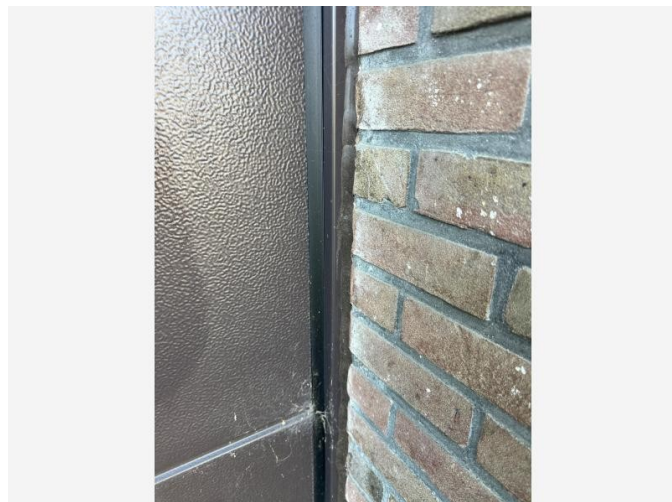
### Fiche 13: Kit aan de ramen

| Beschrijving | Notitie | Terug te vinden op plannen |
|---|---|---|
| Fiche 13: Kit aan de ramen | De kit aan de ramen is niet asbestverdacht. | - |

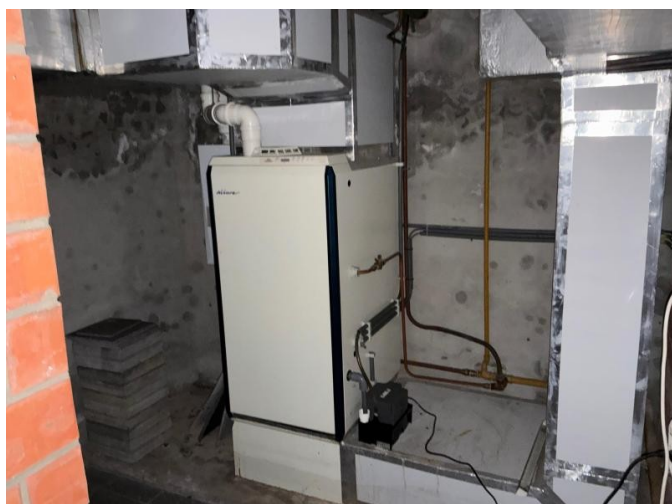
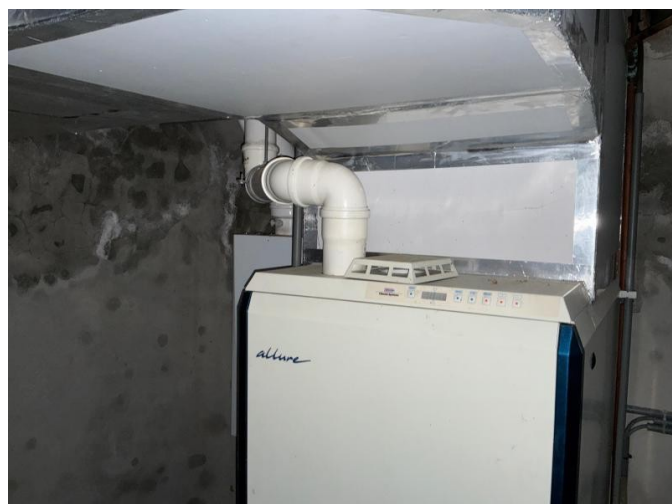
## Fiche 14: CV-ketel (niet verdacht)

| Beschrijving | Notitie | Terug te vinden op plannen |
|---|---|---|
| Fiche 14: CV-ketel (niet verdacht) | De CV-ketel (dichtingen, isolerend materiaal) is niet asbestverdacht. | - |
